## Nissan Almera Basis

EZ 06/2003 | Van | Benzin | Schaltgetriebe | 211.219km  
Besteuerung: Differenzbesteuert (§25a UStG)  
Fahrzeugstandort: 41\*\*\*  
Fahrzeug aufgenommen am: 30.07.2026

# Hinweise zum Zustandsbericht

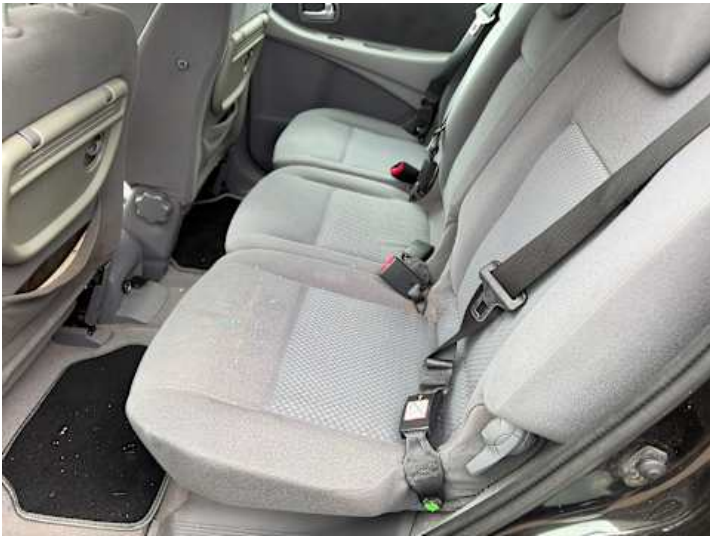
Innenraum (Verschmutzung)

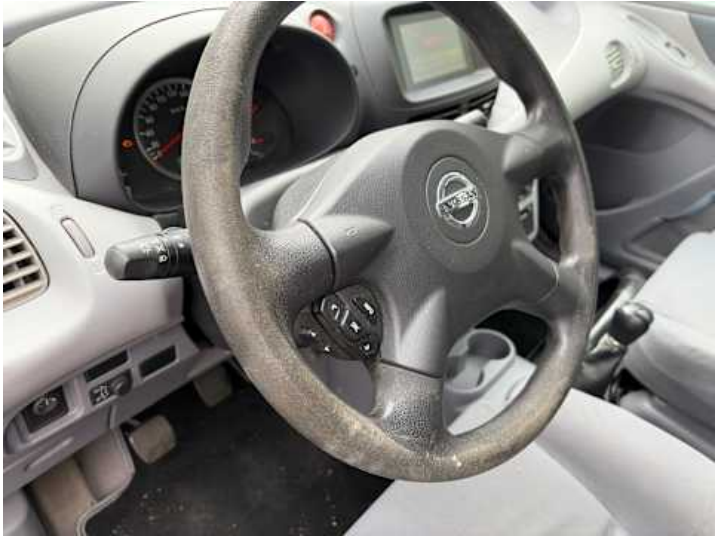
Innenraum (Verschleiß)

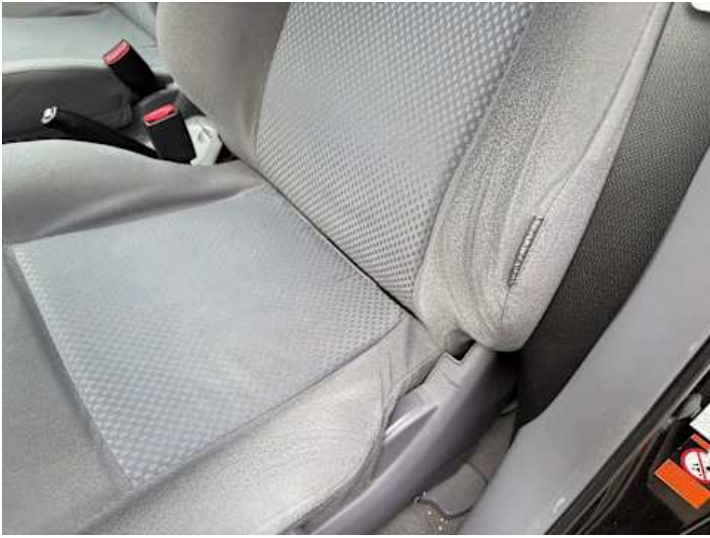
Innenraum (Verschleiß)
