## Zustandsbericht ohne Ausstattung

**LYVUZH5V6SB207315**

| Hersteller | VOLVO | Typ / Verkaufsbez. | XC60 T8 AWD Plug-in Hybrid Ultra Black Edition |

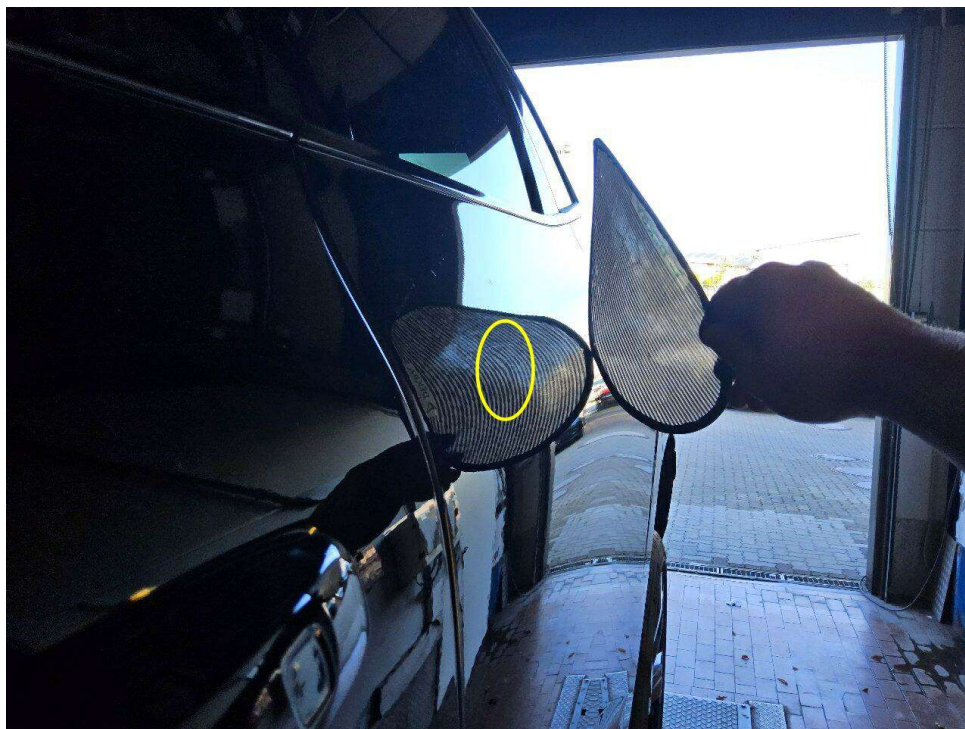
| Bezeichnung des Schadens / Rep.-Weg | Rep.Kost | Anrechn. | Minderwert in EUR | |
|---|---|---|---|---|
| 1. Tür hinten links eingedellt, drücken (Bild 7) | | | | |

Bild 7 : Tür hinten links eingedellt

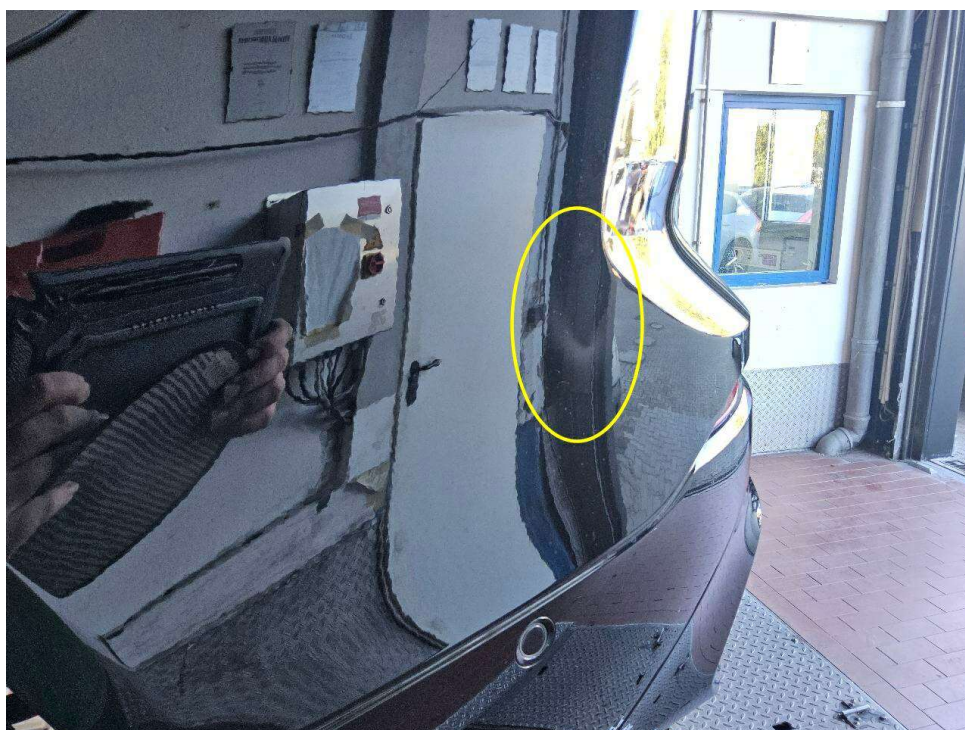
| Bezeichnung des Schadens / Rep.-Weg | Rep.Kost | Anrechn. | Minderwert in EUR | |
|---|---|---|---|---|
| 2. Stoßfänger hinten Lacknebel erkennbar, prüfen und Befund festlegen, Schadenerweiterung möglich (Bild 8) | | | | |

Bild 8 : Stoßfänger hinten Lacknebel erkennbar

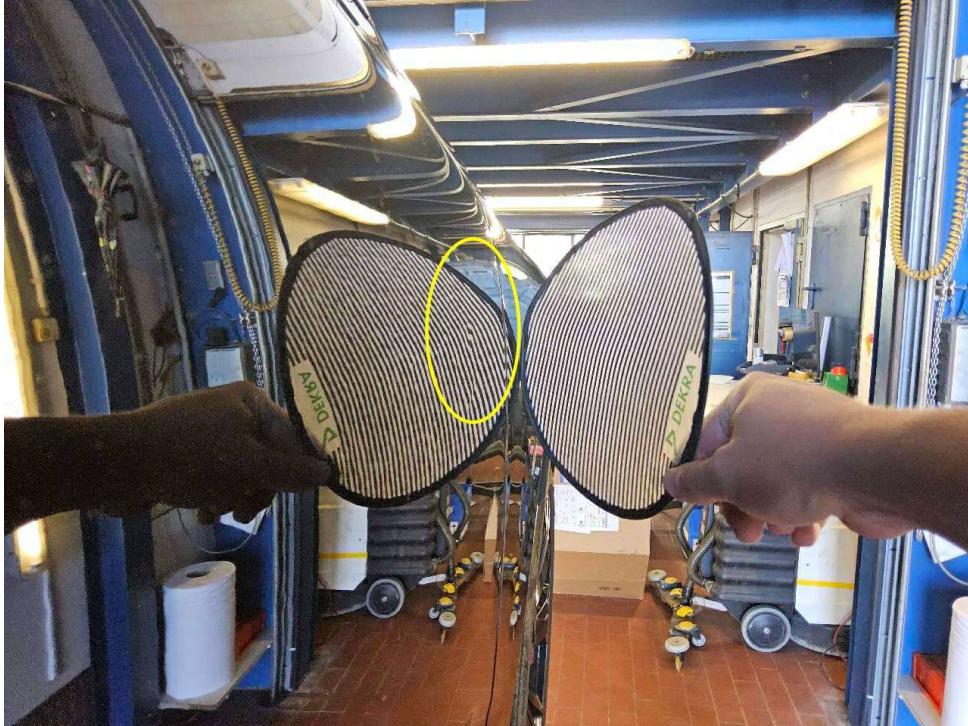
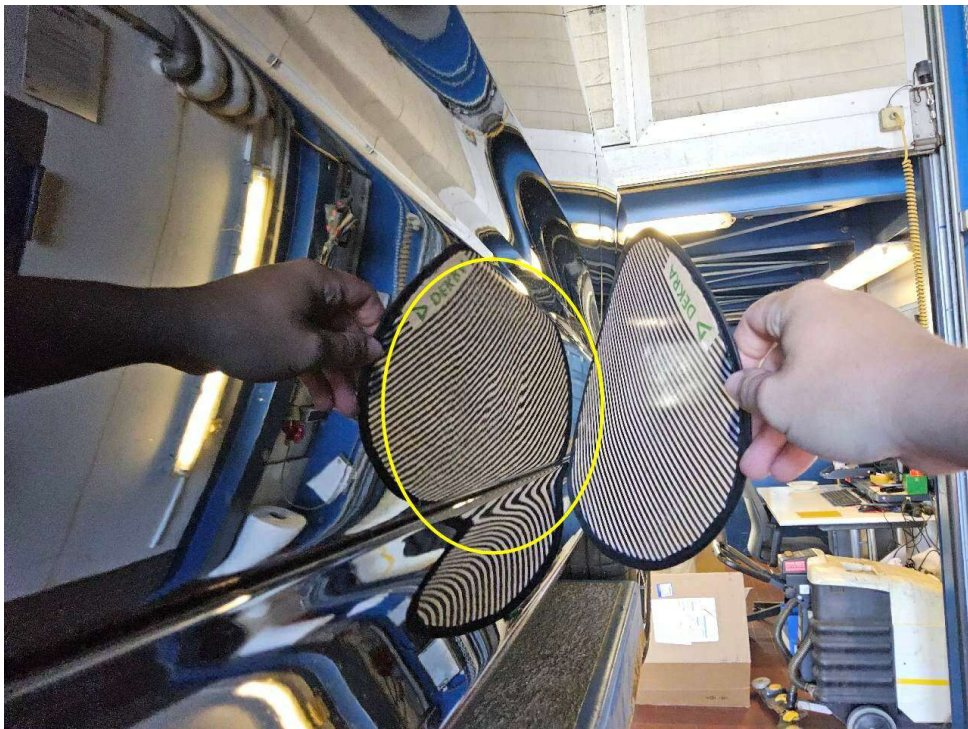
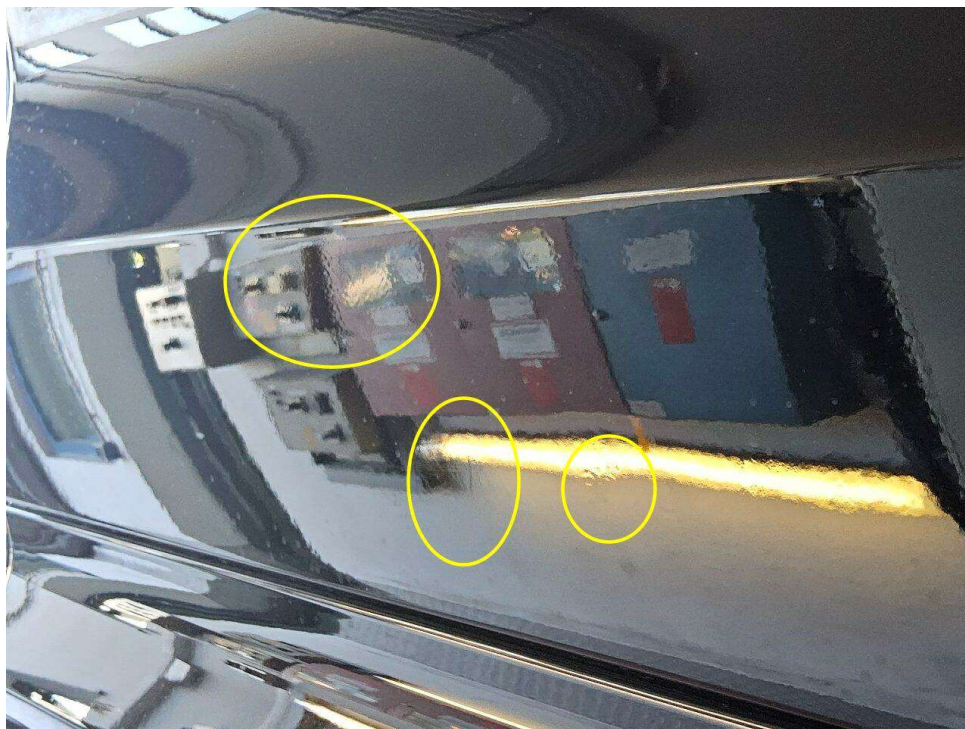
| Bezeichnung des Schadens / Rep.-Weg | Rep.Kost | Anrechn. | Minderwert in EUR | |
|---|---|---|---|---|
| 3. Tür vorne rechts eingedellt und unterhalb nicht fachgerecht instandgesetzt, instandsetzen (Bild 9, 10, 11) | | | | |

Bild 9 : Tür vorne rechts eingedellt und unterhalb nicht fachgerecht instandgesetzt

Bild 10 : Tür vorne rechts eingedellt und unterhalb nicht fachgerecht instandgesetzt

Bild 11 : Tür vorne rechts eingedellt und unterhalb nicht fachgerecht instandgesetzt

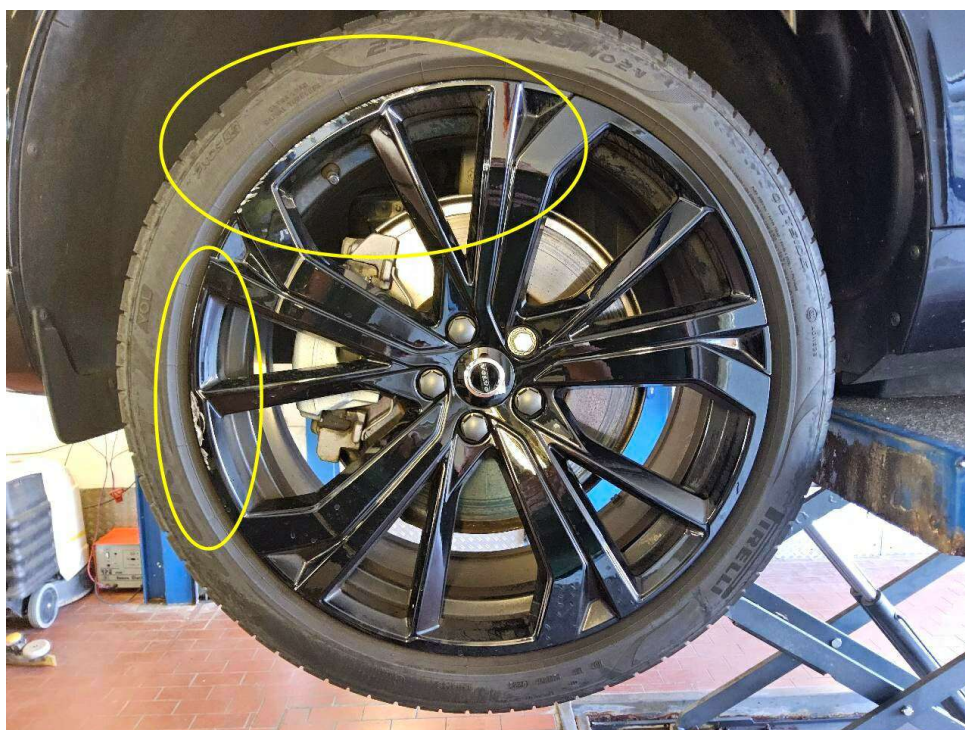
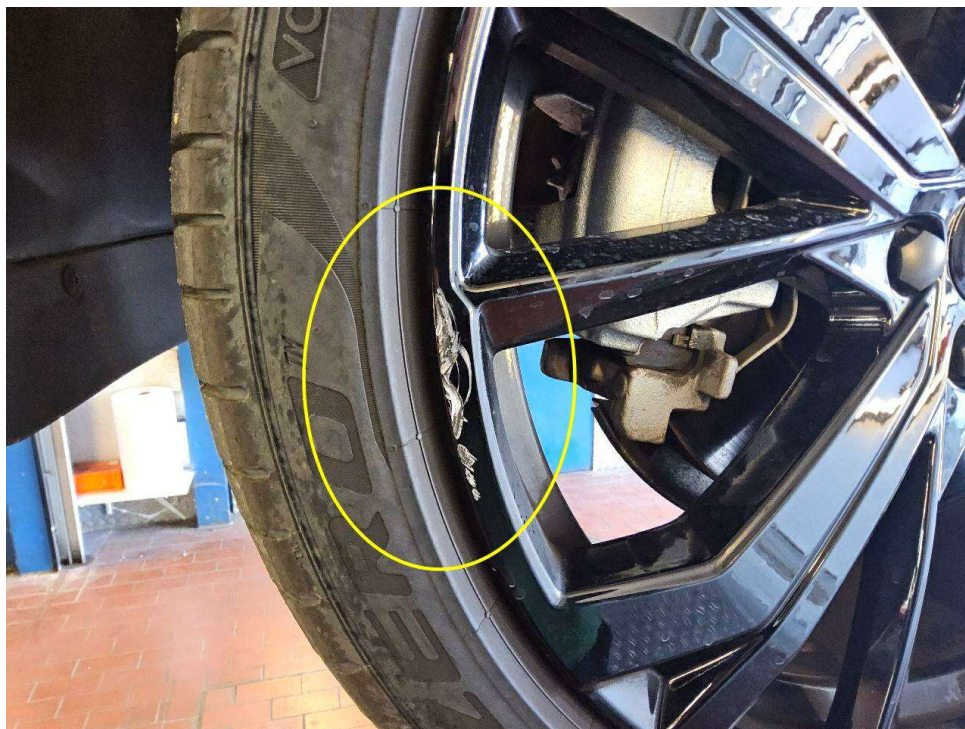
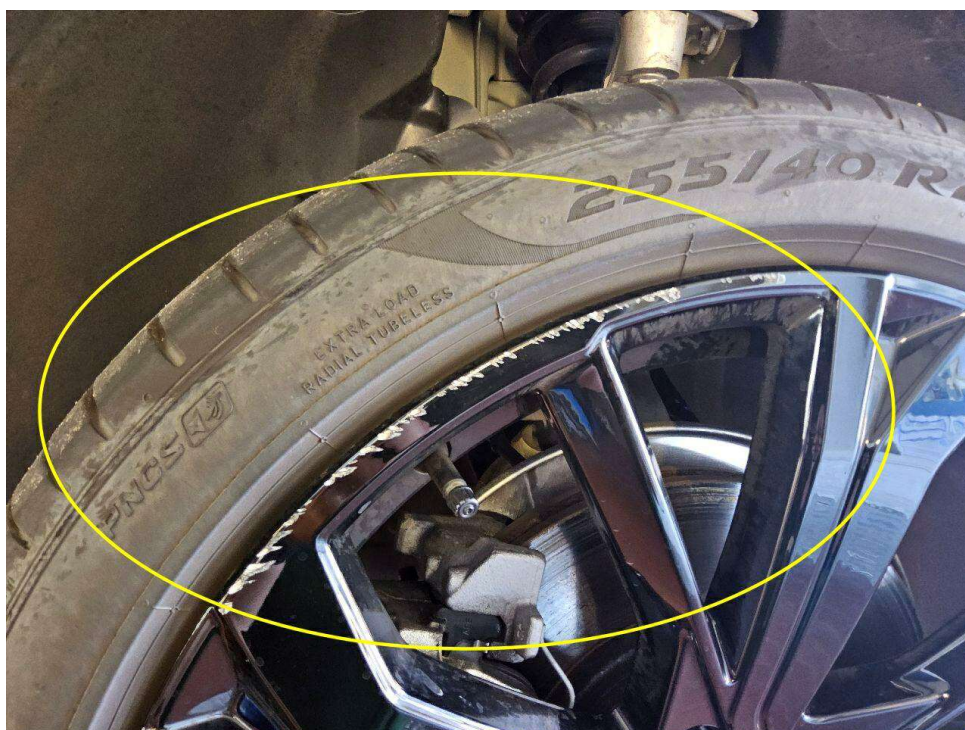
| Bezeichnung des Schadens / Rep.-Weg | Rep.Kost | Anrechn. | Minderwert in EUR | |
|---|---|---|---|---|
| 4. Lackierte Felge vorne links mehrfach verschrammt, lackieren mit Lackaufbau (Bild 12, 13, 14) | | | | |

Bild 12 : Lackierte Felge vorne links mehrfach verschrammt

Bild 13 : Lackierte Felge vorne links mehrfach verschrammt

Bild 14 : Lackierte Felge vorne links mehrfach verschrammt

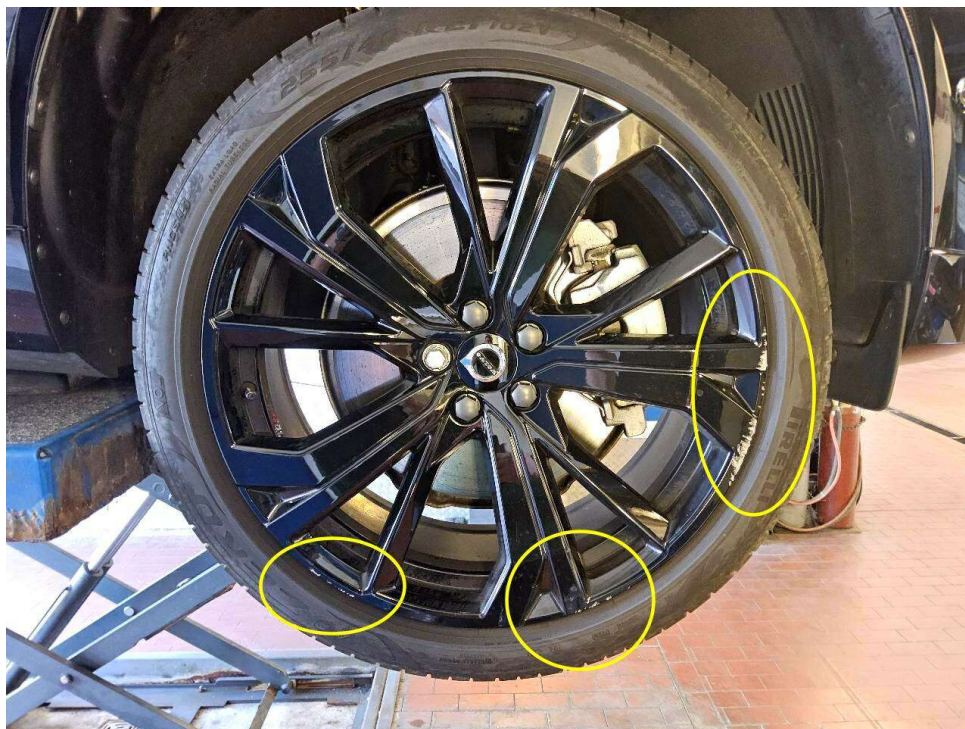
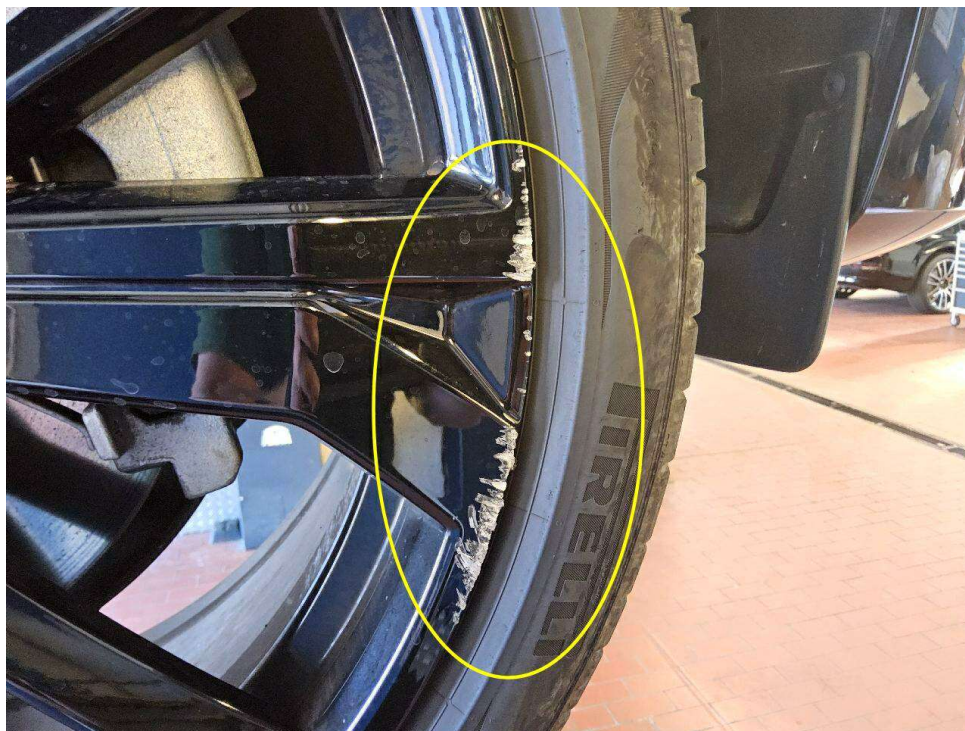
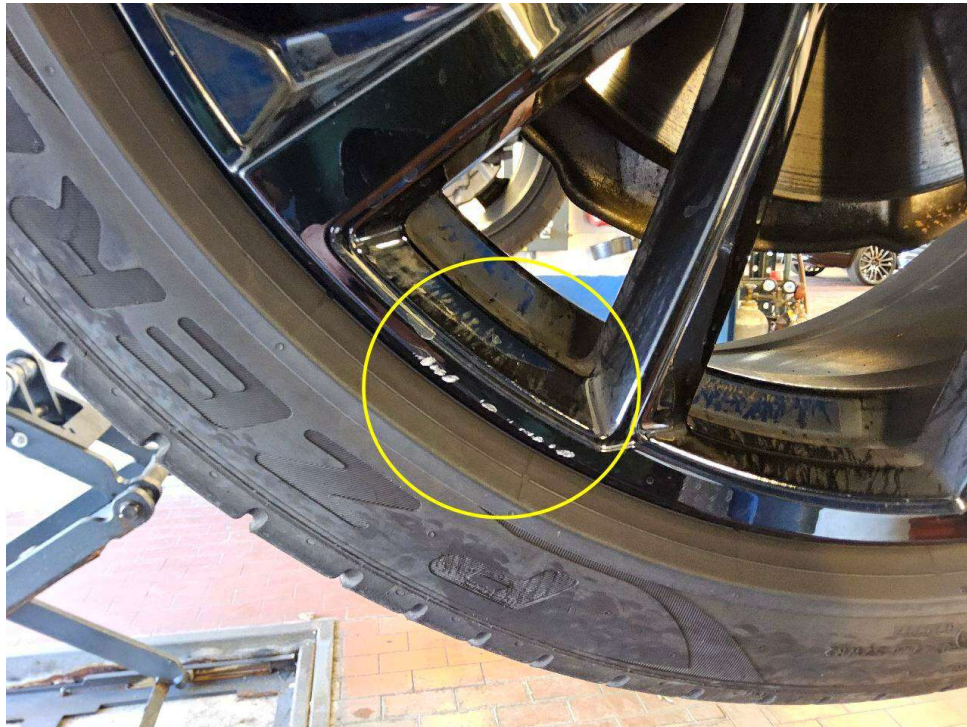
| Bezeichnung des Schadens / Rep.-Weg | Rep.Kost | Anrechn. | Minderwert in EUR | |
|---|---|---|---|---|
| 5. Lackierte Felge vorne rechts mehrfach verschrammt, lackieren mit Lackaufbau (Bild 15, 16, 17) | | | | |

Bild 15 : Lackierte Felge vorne rechts mehrfach verschrammt

Bild 16 : Lackierte Felge vorne rechts mehrfach verschrammt

Bild 17 : Lackierte Felge vorne rechts mehrfach verschrammt
