Suzuki Vitara 1.4 S 4x4

EZ 04/2023 | Geländewagen | Benzin-Hybrid | Schaltgetriebe | 55.145km  
Besteuerung: Differenzbesteuert (§24 UStG)  
Fahrzeugstandort: 66\*\*\*  
Fahrzeug aufgenommen am: 30.07.2026

Fahrzeugdaten

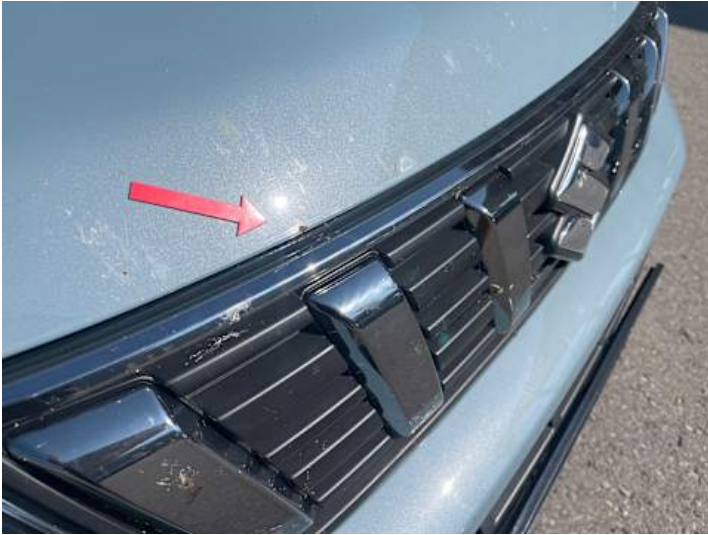
Motorhaube (Rost, Lackschaden)

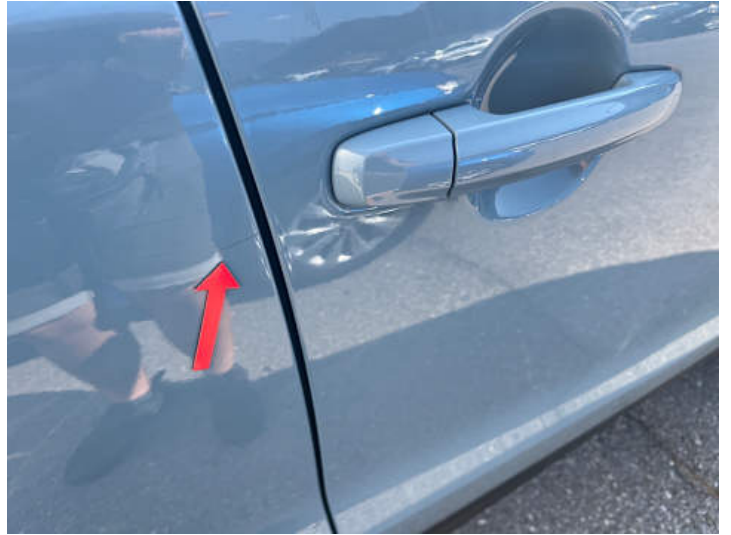
Türe hinten rechts (Kratzer)

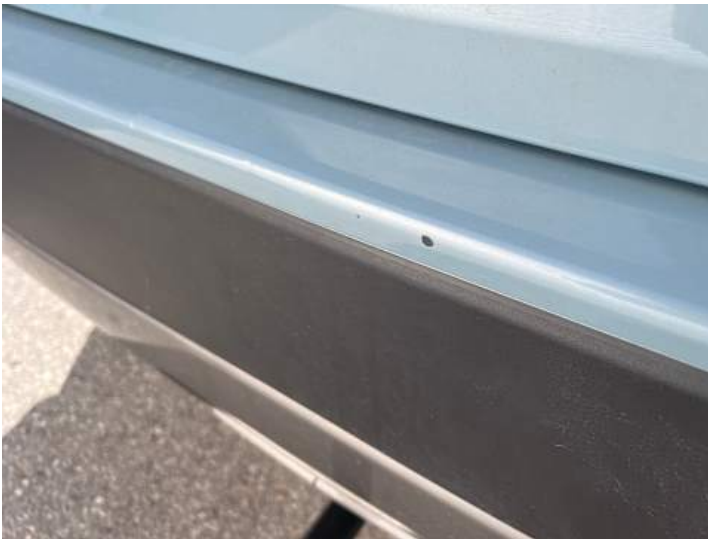
Stoßstange hinten (Lackschaden)
