## Renault Modus Dynamique

EZ 08/2004 | Kleinwagen | Benzin | Schaltgetriebe | 207.561km

Fahrzeug aufgenommen am: 16.07.2026

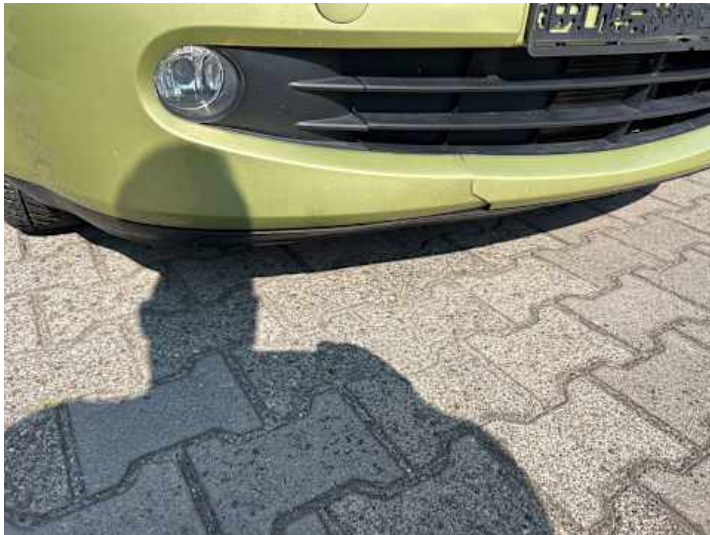
Stoßstange vorne (Riss/Bruch)

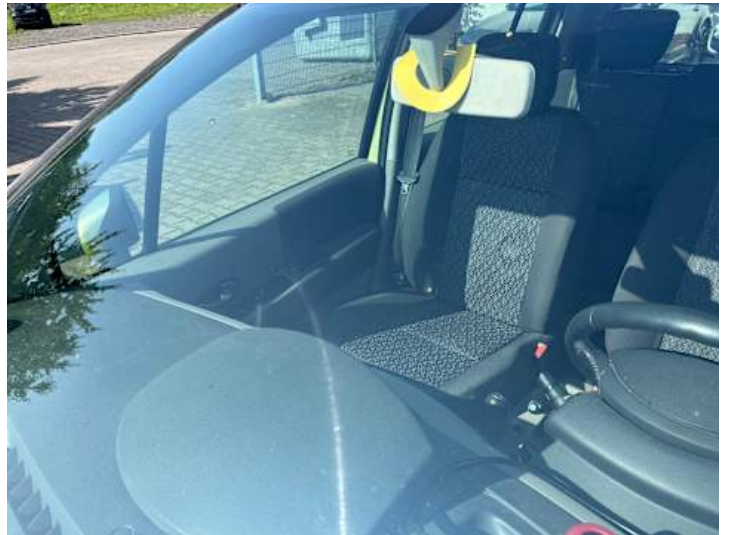
Windschutzscheibe (Steinschlag)

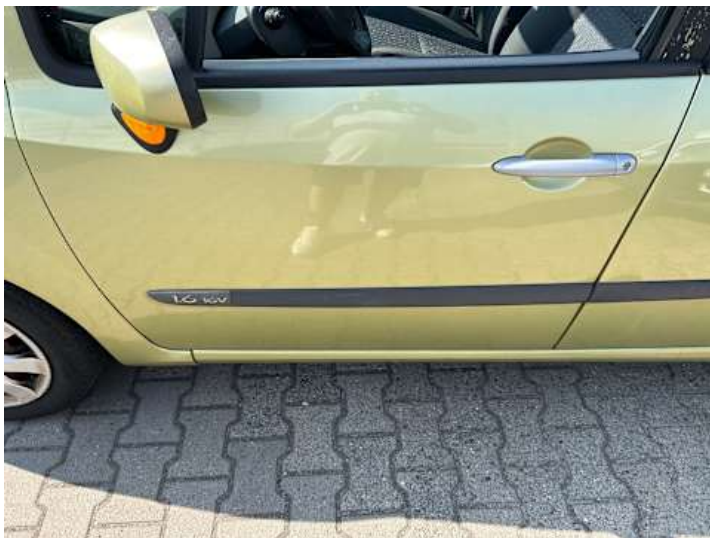
Fahrertür (Kratzer, Delle)

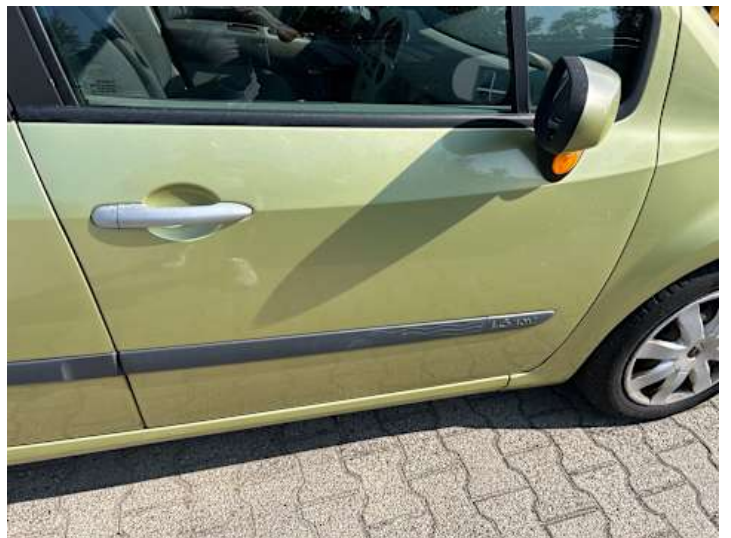
Beifahrertür (Kratzer)

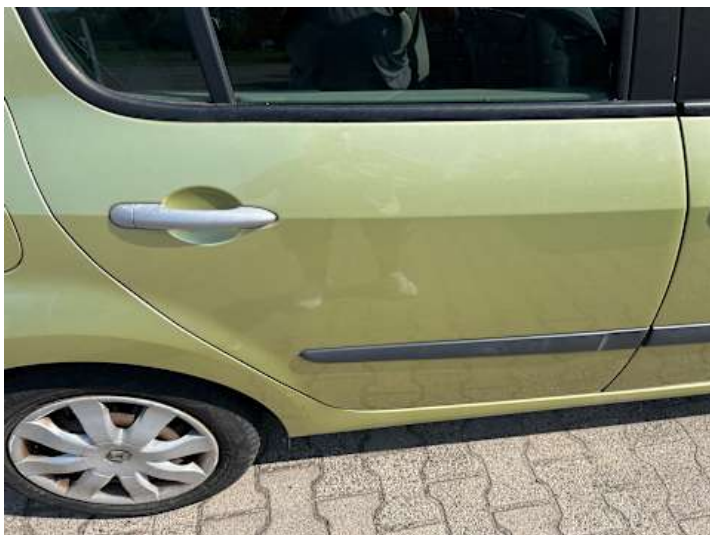
Türe hinten rechts (Kratzer)

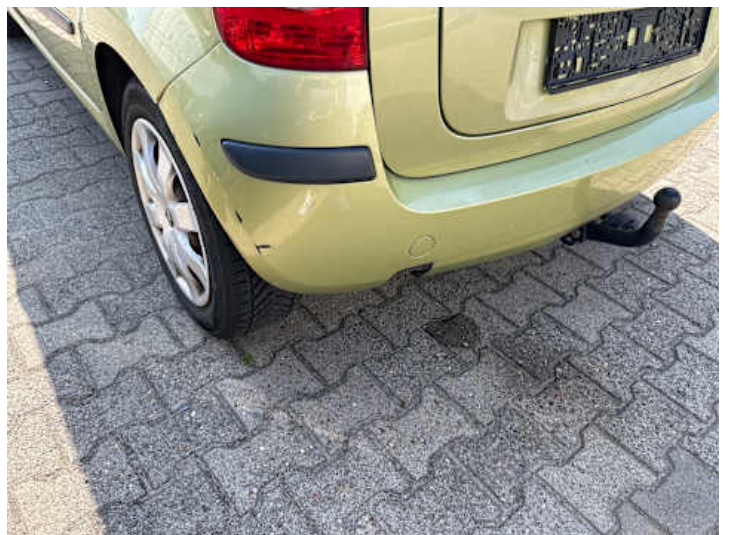
Stoßstange hinten (Kratzer)

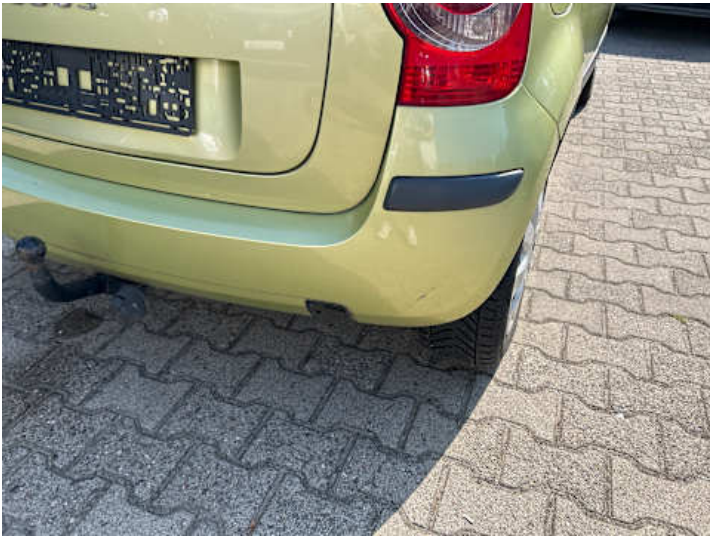
Stoßstange hinten (Kratzer)

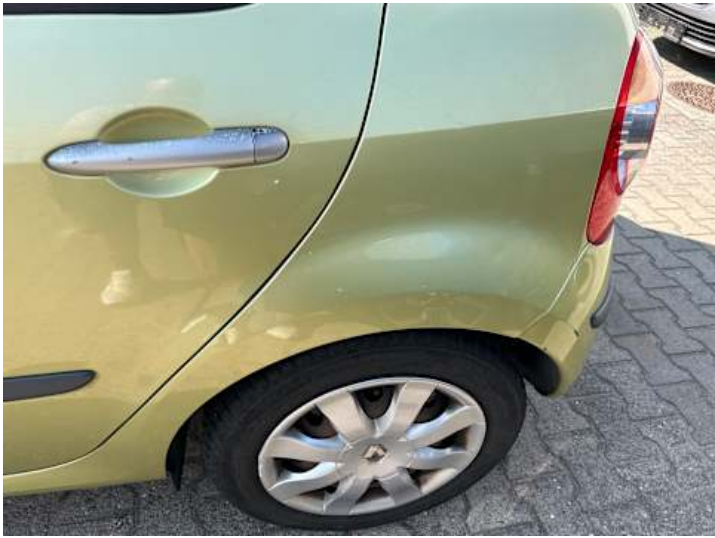
Seitenteil hinten links (Delle, Kratzer)

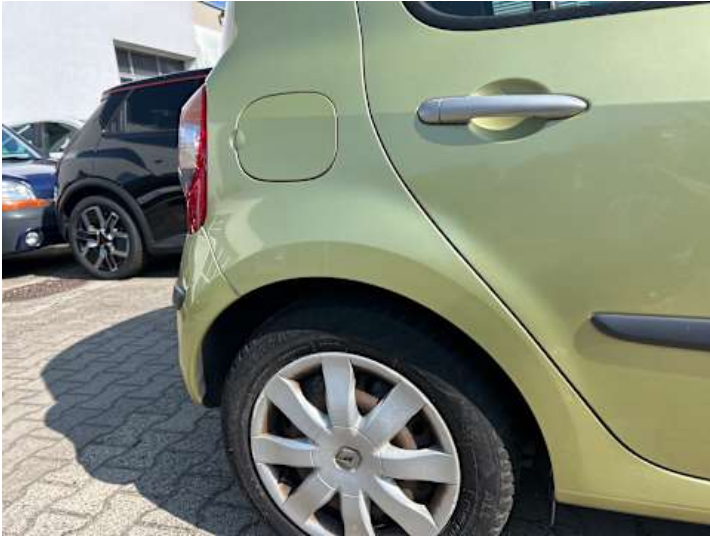
Seitenteil hinten rechts (Kratzer, Delle)

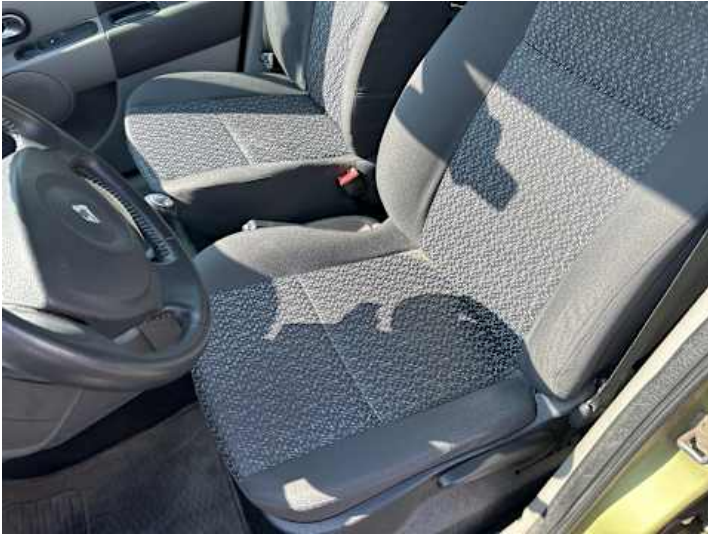
Innenraum (Verschmutzung, Verschleiß)
