## Opel Mokka Innovation

EZ 03/2015 | Geländewagen | Benzin | Automatikgetriebe | 29.366km  
Besteuerung: Differenzbesteuert (§25a UStG)  
Fahrzeugstandort: 63\*\*\*  
Fahrzeug aufgenommen am: 20.08.2026

# Hinweise zum Zustandsbericht

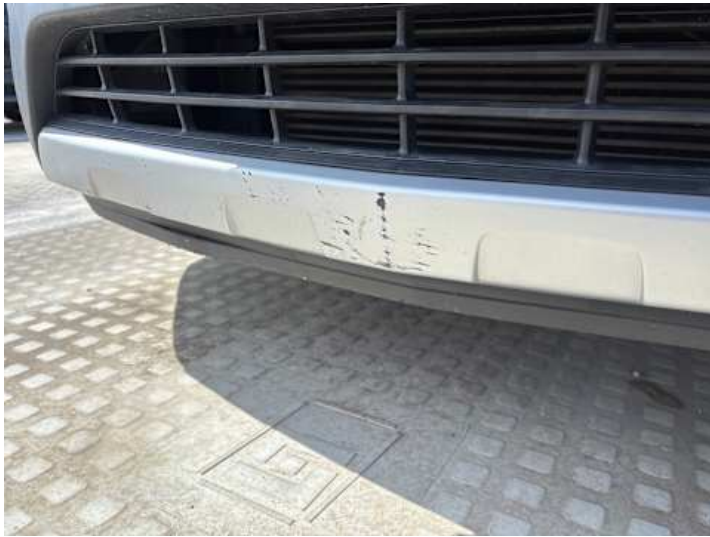
Stoßstange vorne (Kratzer)

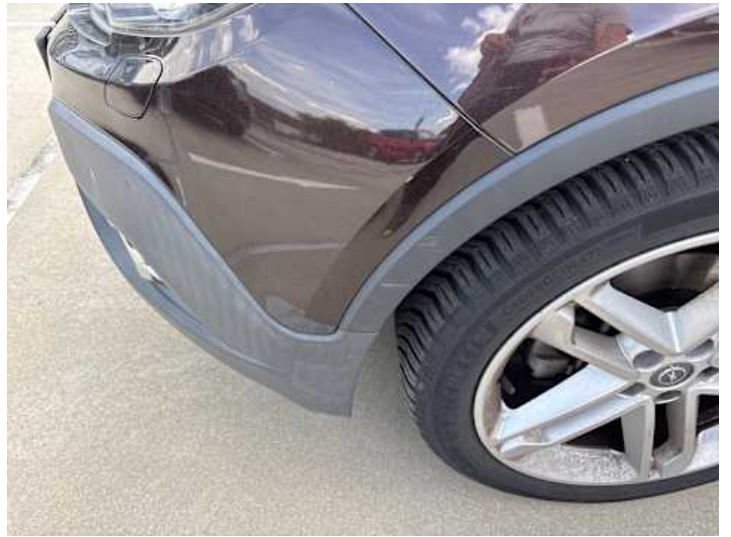
Stoßstange vorne (Kratzer)

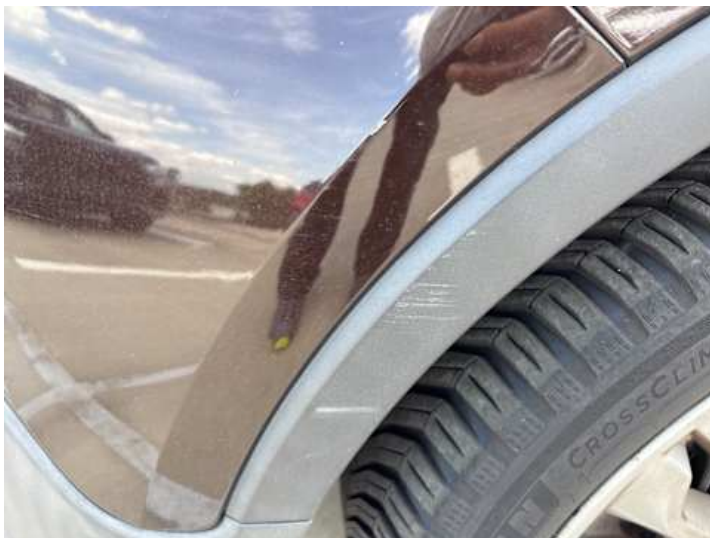
Stoßstange vorne (Kratzer)

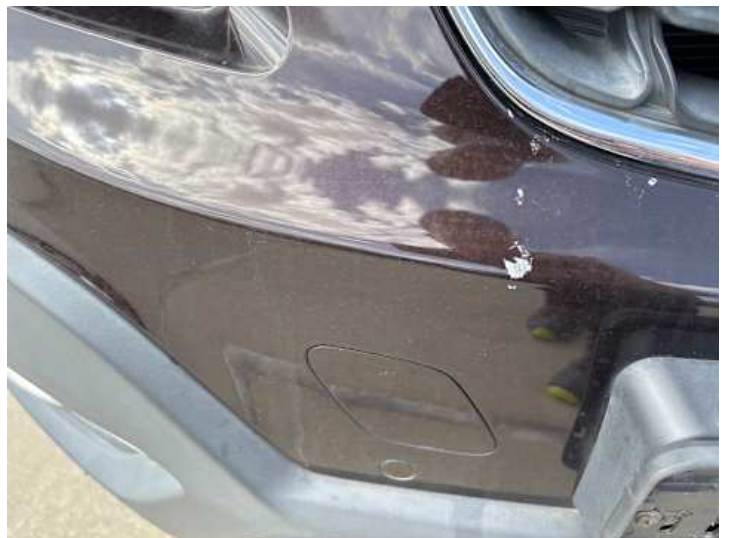
Stoßstange vorne (Steinschlag, Lackschaden)

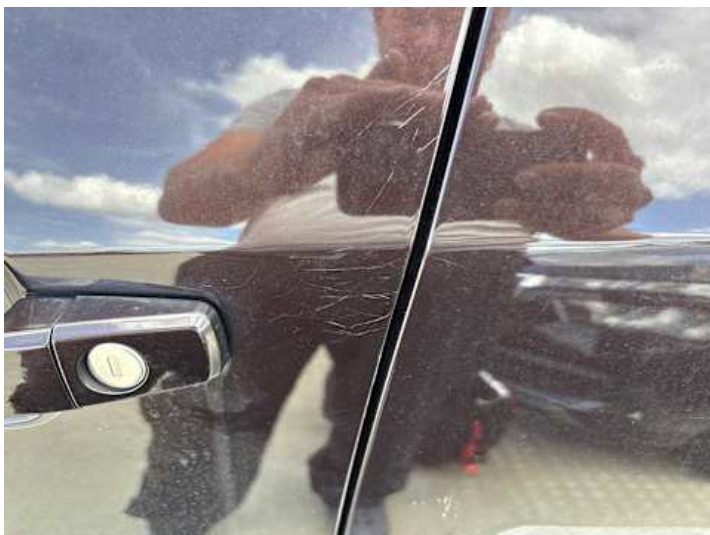
Fahrtür (Kratzer)

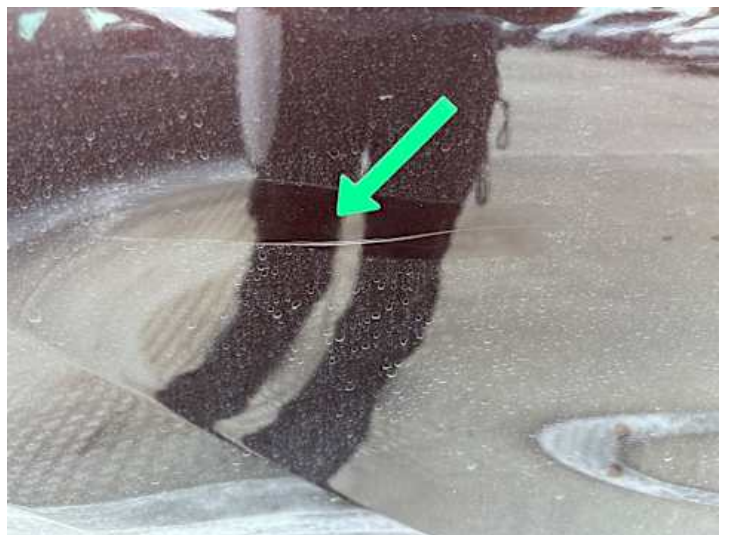
Türe hinten rechts (Kratzer)

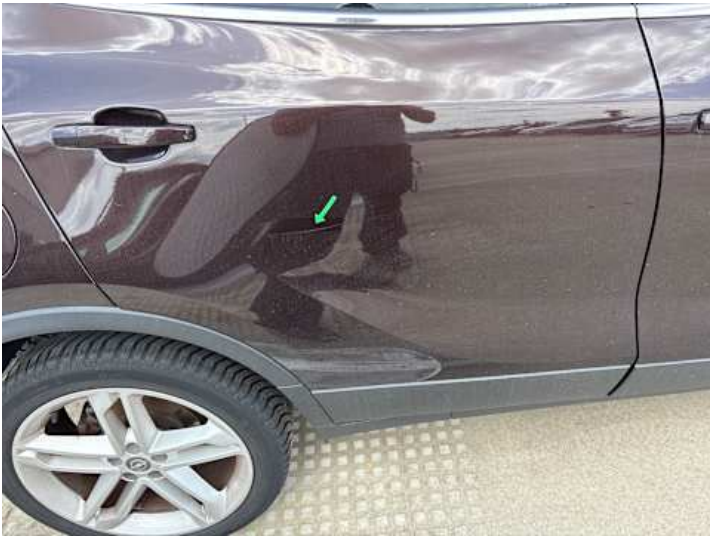
Türe hinten rechts (Kratzer)

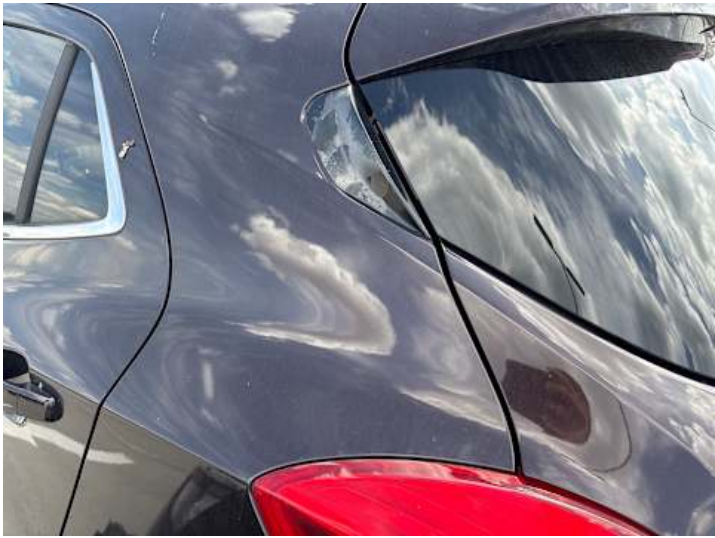
Seitenteil hinten links (Lackschaden)

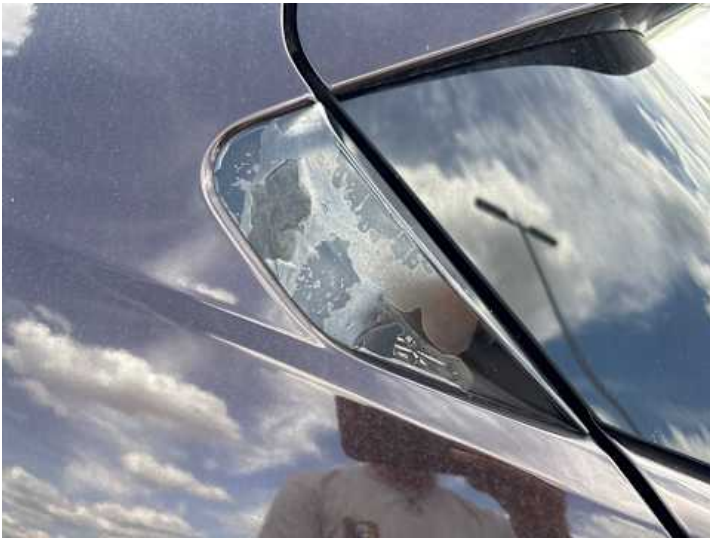
Seitenteil hinten links (Lackschaden)
