## Volkswagen Touran Goal

EZ 10/2006 | Van | Benzin | Schaltgetriebe | 176.269km  
Besteuerung: Differenzbesteuert (§25a UStG)  
Fahrzeugstandort: 03\*\*\*  
Fahrzeug aufgenommen am: 17.07.2026

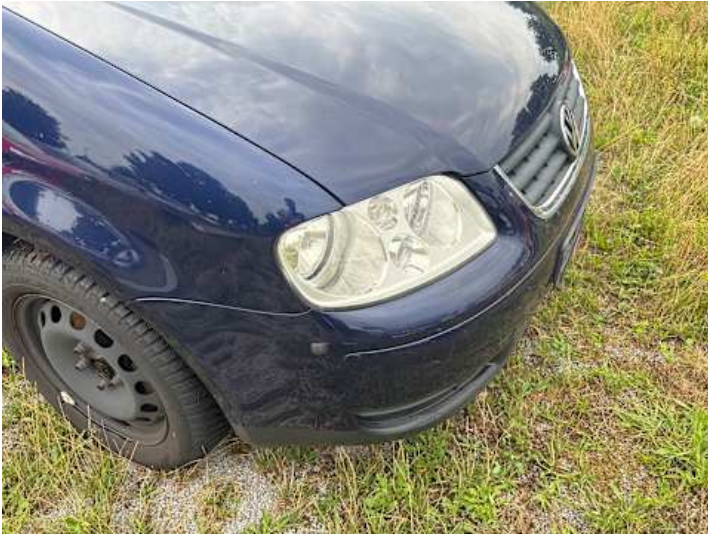
Stoßstange vorne (Lackschaden)

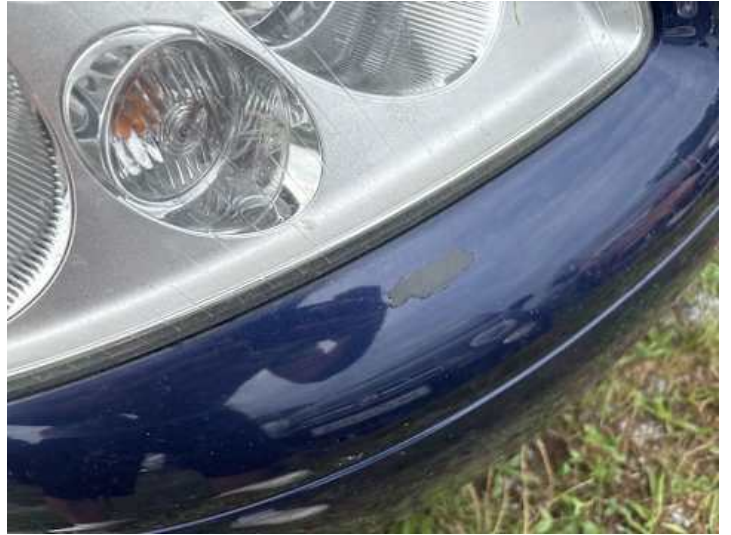
Stoßstange vorne (Lackschaden)

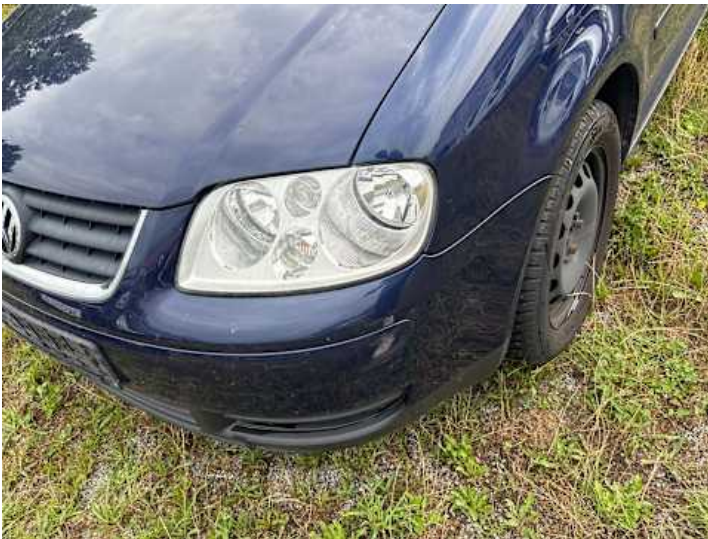
Stoßstange vorne (Kratzer)

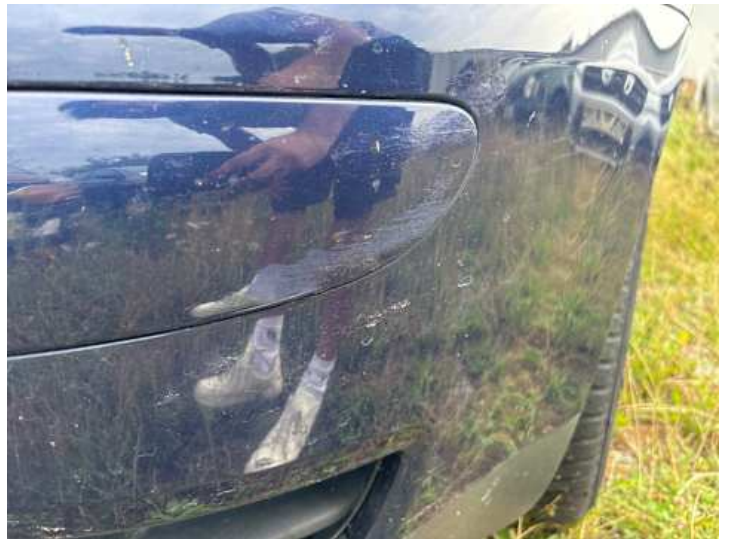
Stoßstange vorne (Kratzer)

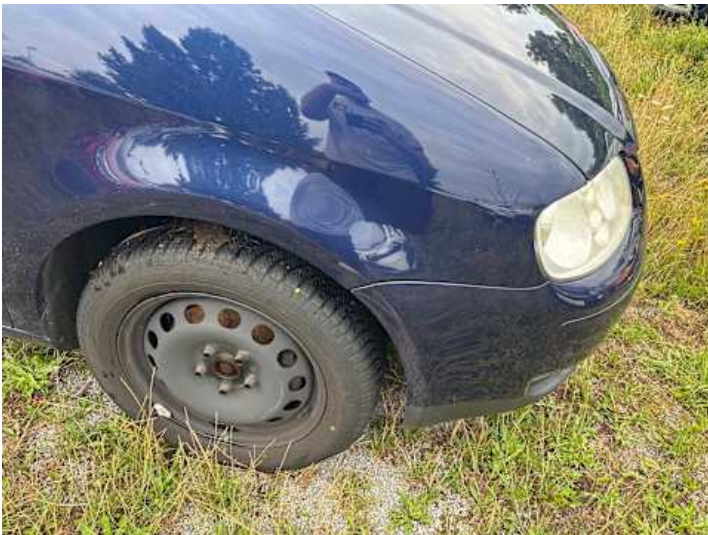
Stoßstange vorne (Spaltmaße ungenau)

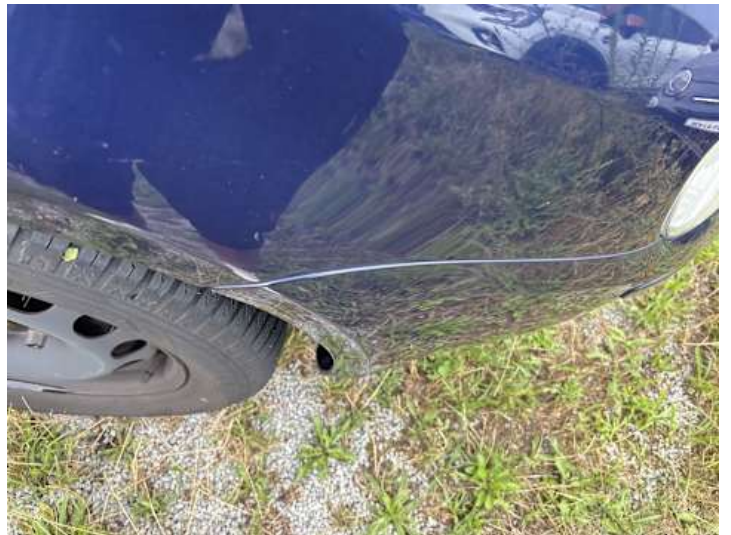
Stoßstange vorne (Spaltmaße ungenau)

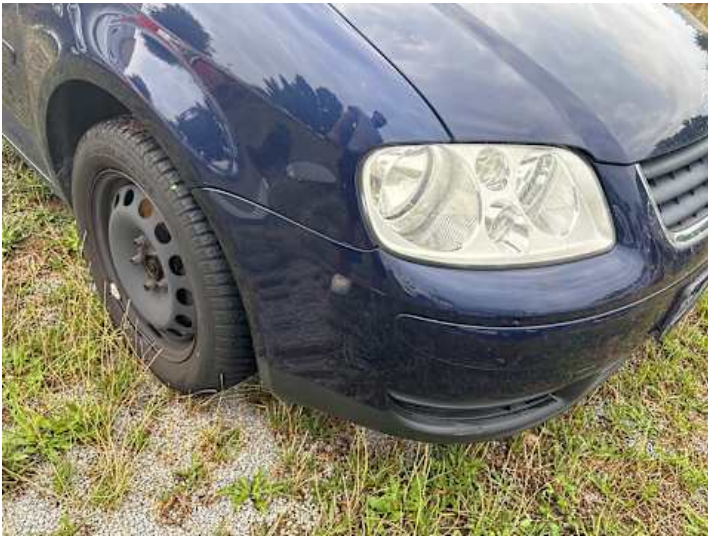
Stoßstange vorne (Kratzer)

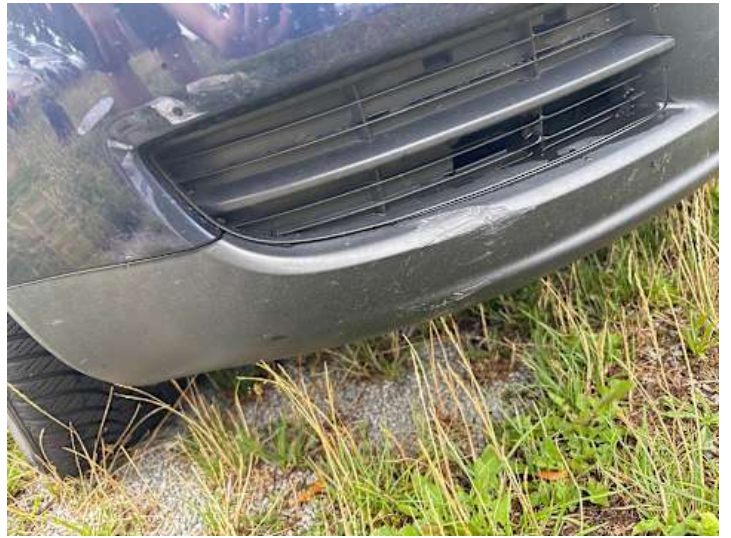
Stoßstange vorne (Kratzer)

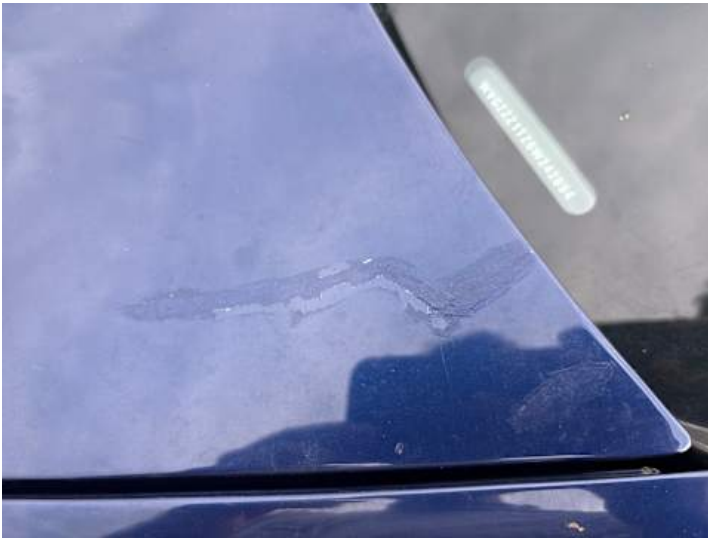
Motorhaube (Lackschaden, Unsachgemäß instand gesetzt)

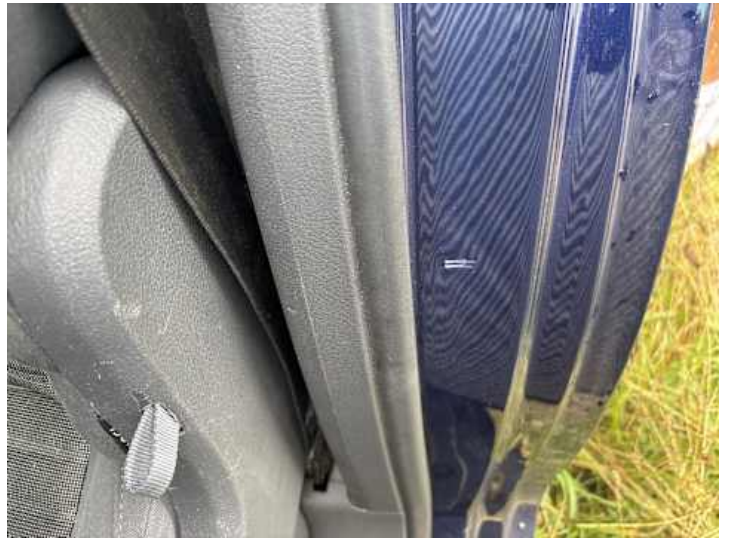
Türe hinten links (Kratzer, Delle)

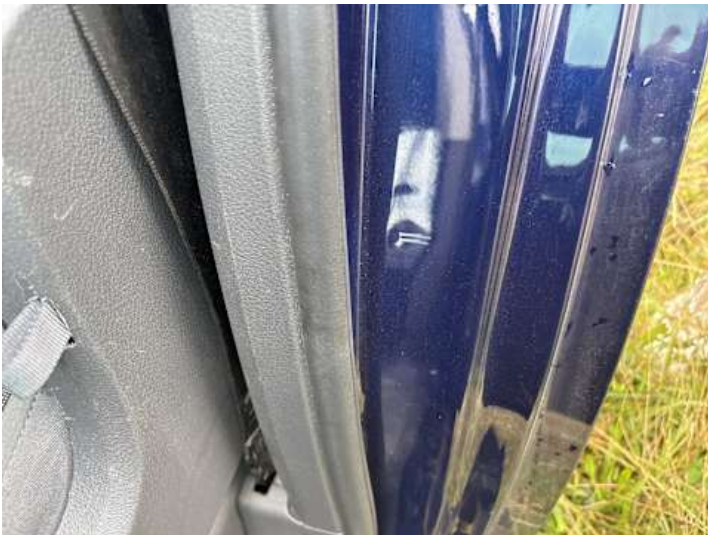
Türe hinten links (Kratzer, Delle)

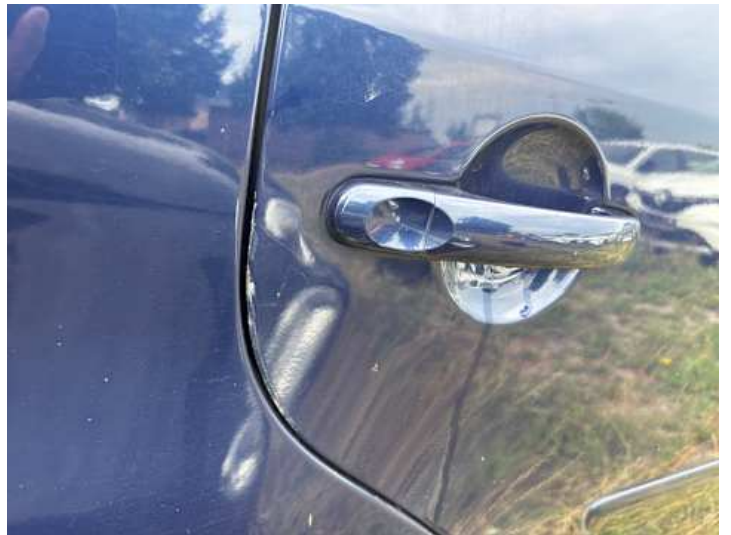
Türe hinten rechts (Kratzer)

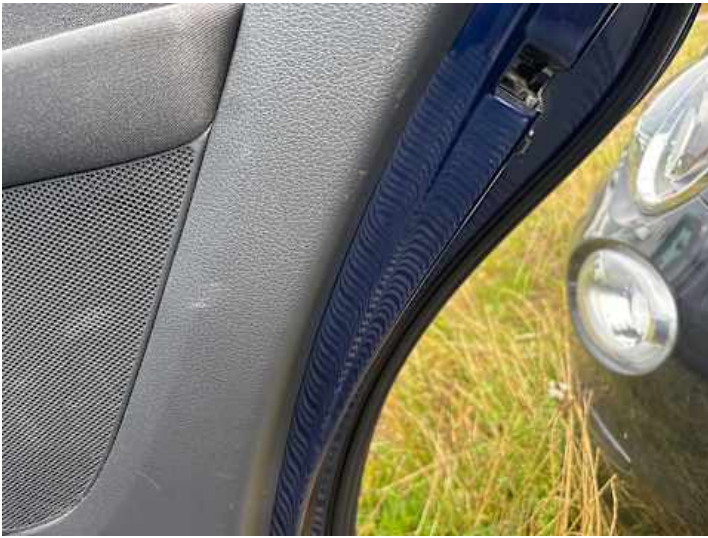
Türe hinten rechts (Delle)

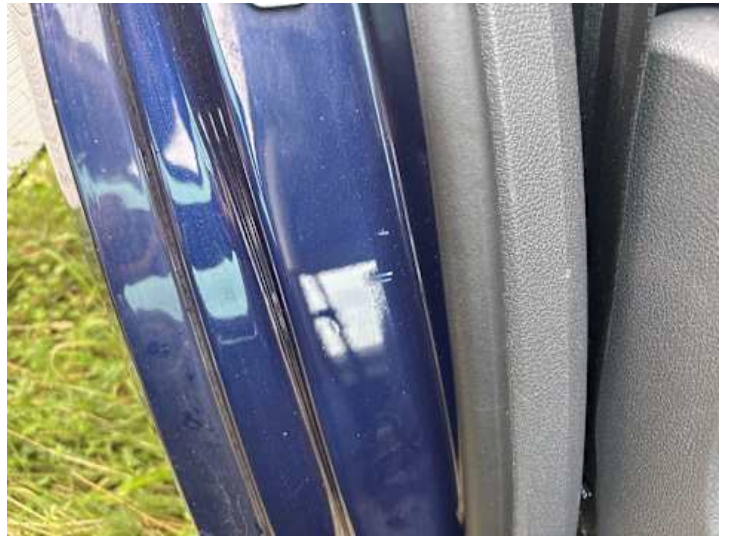
Türe hinten rechts (Kratzer)

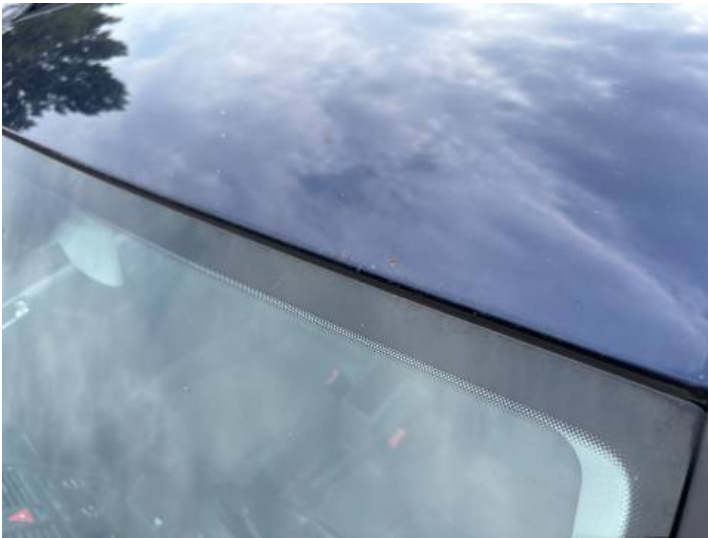
Dach (Steinschlag, Rost)

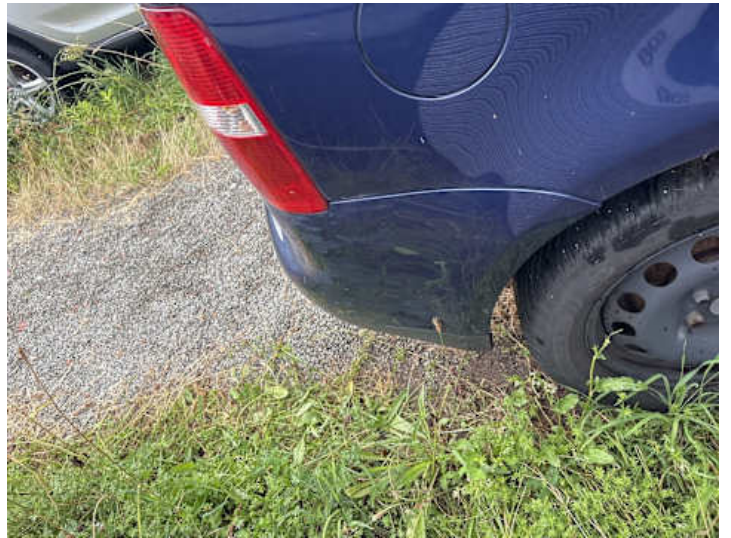
Stoßstange hinten (Spaltmaße ungenau, Lackschaden, Unsachgemäß instand gesetzt)

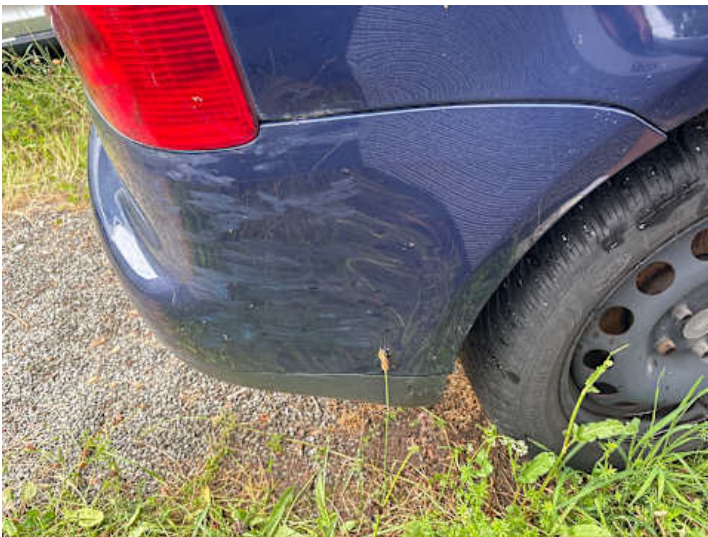
Stoßstange hinten (Spaltmaße ungenau, Lackschaden, Unsachgemäß instand gesetzt)

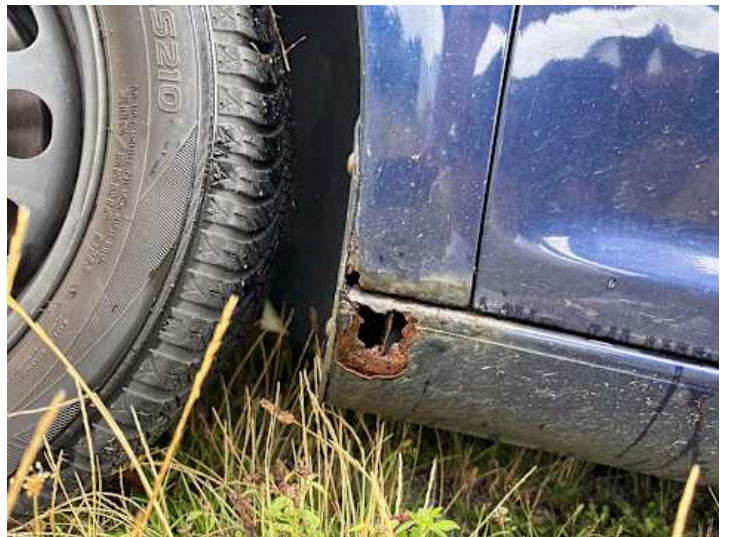
Schweller links (Riss/Bruch, Rost)

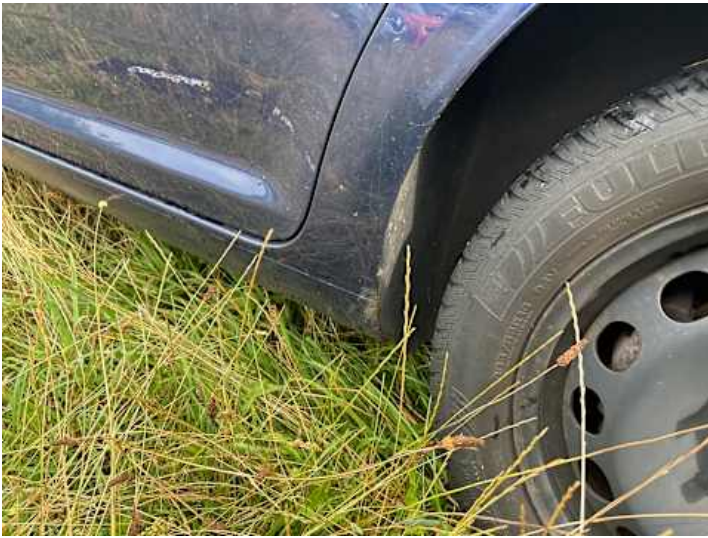
Schweller links (Rost)

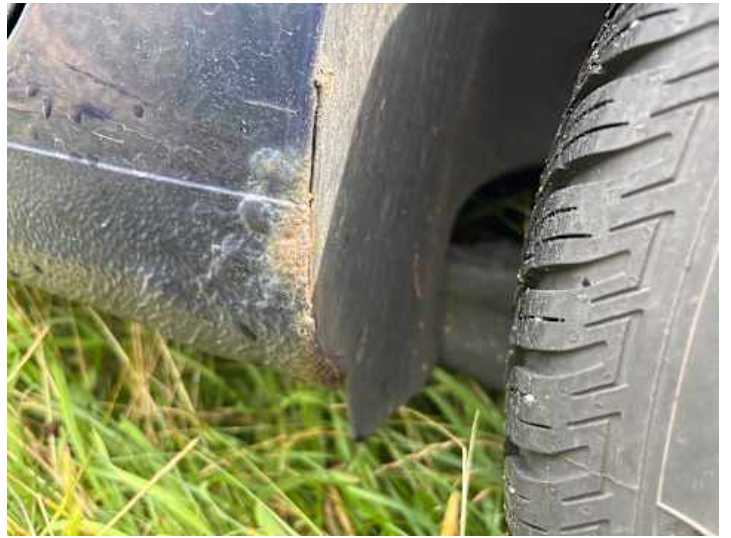
Schweller links (Rost)

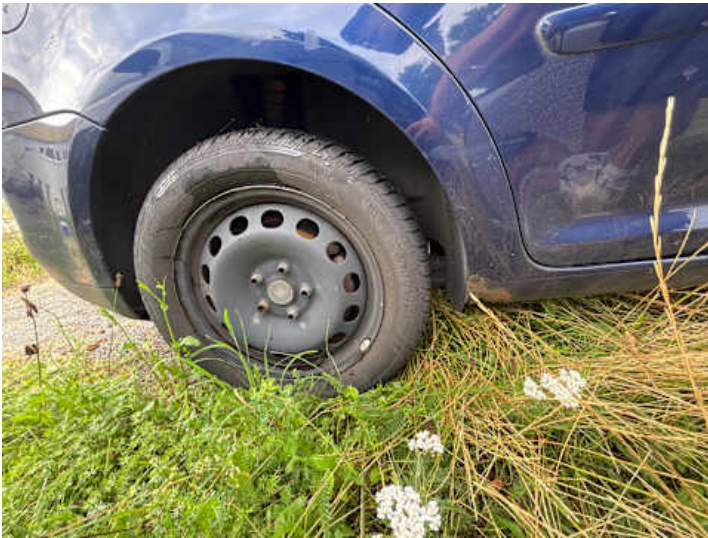
Schweller rechts (Rost, Riss/Bruch)

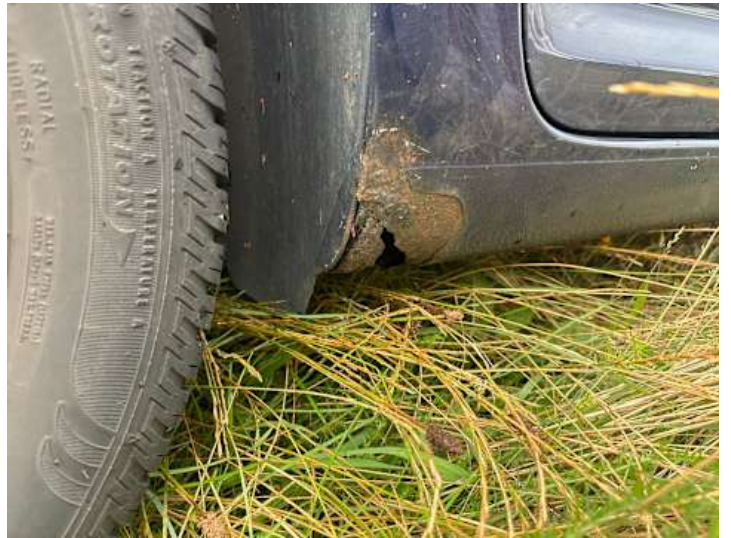
Schweller rechts (Rost, Riss/Bruch)

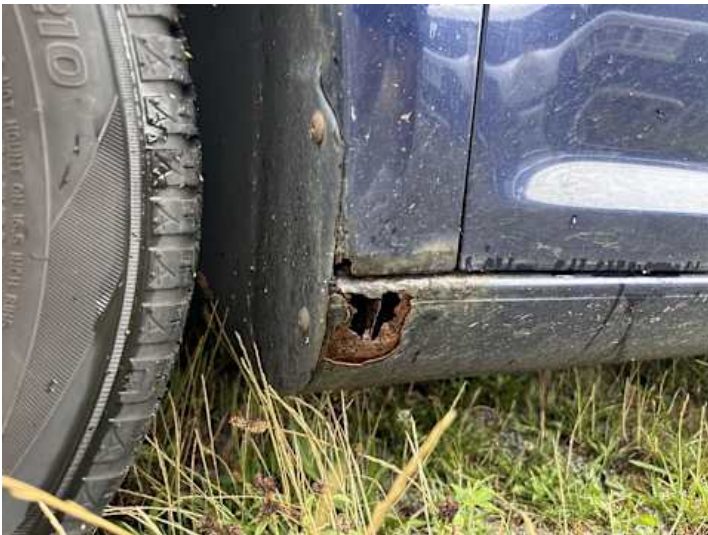
Kotflügel vorne links (Rost, Riss/Bruch)

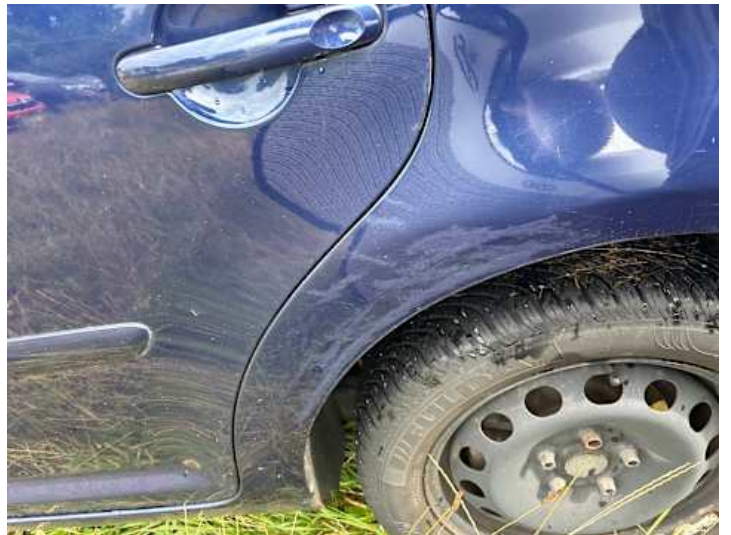
Seitenteil hinten links (Lackschaden, Unsachgemäß instand gesetzt)

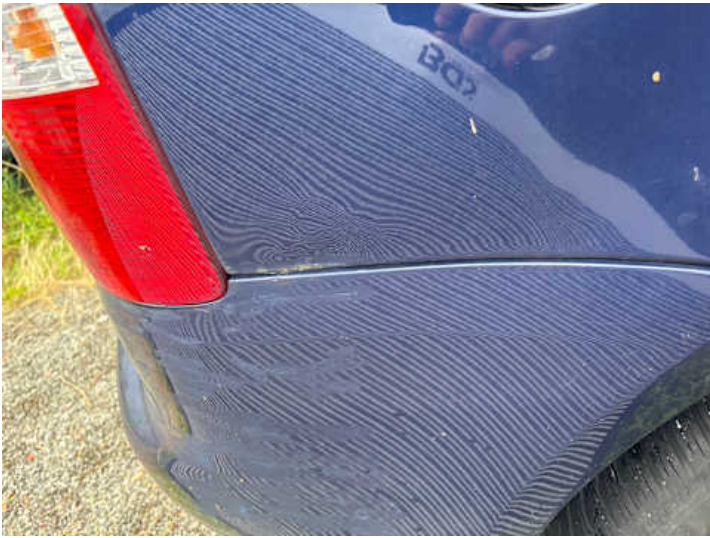
Seitenteil hinten rechts (Verformung)

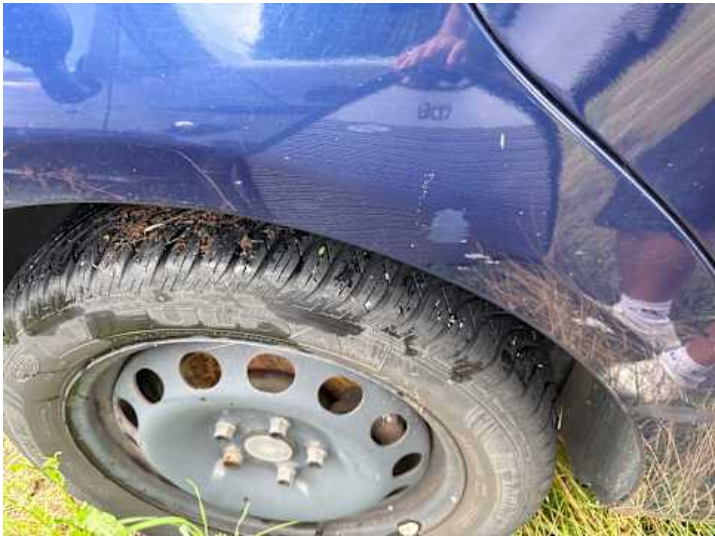
Seitenteil hinten rechts (Kratzer)

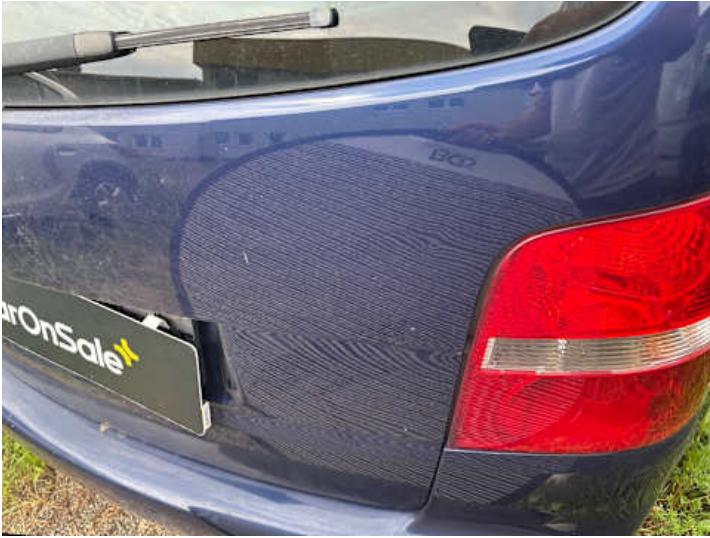
Heckklappe (Delle)

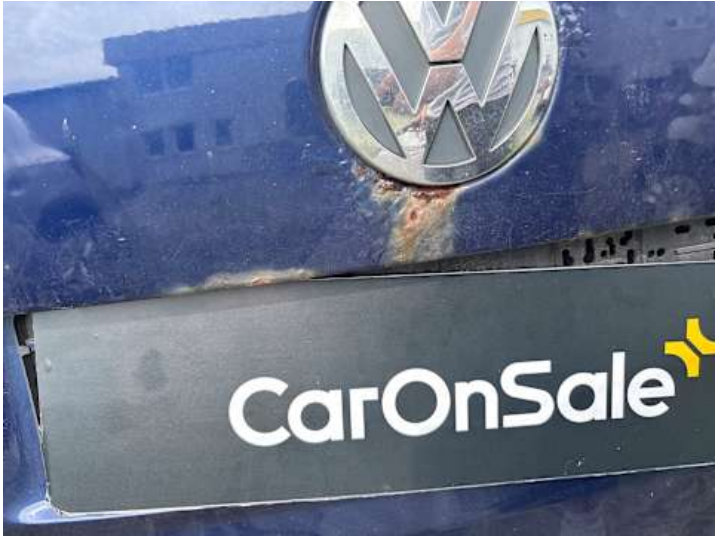
Heckklappe (Rost)

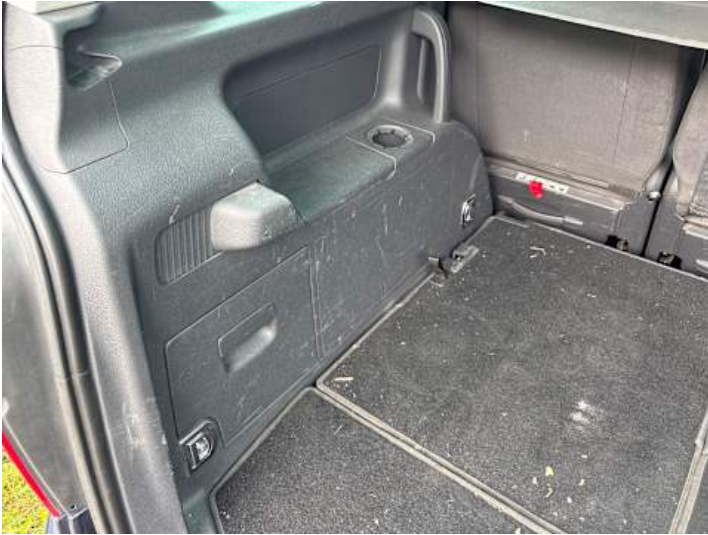
Innenraum (Kratzer)

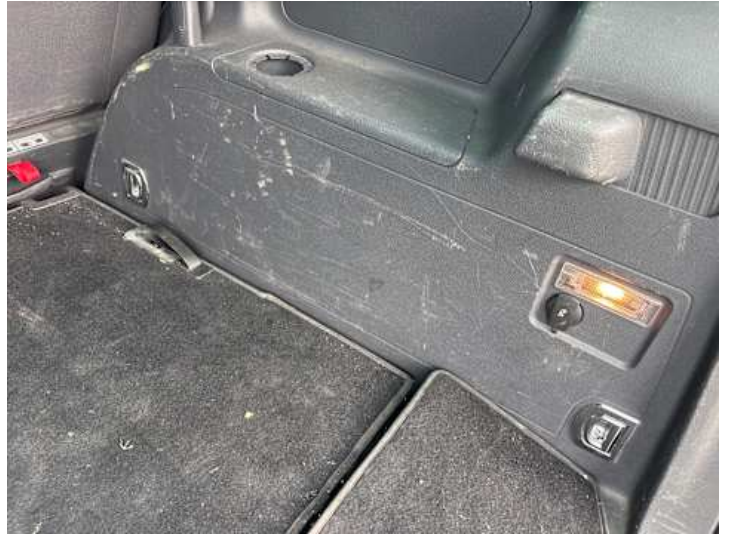
Innenraum (Kratzer)

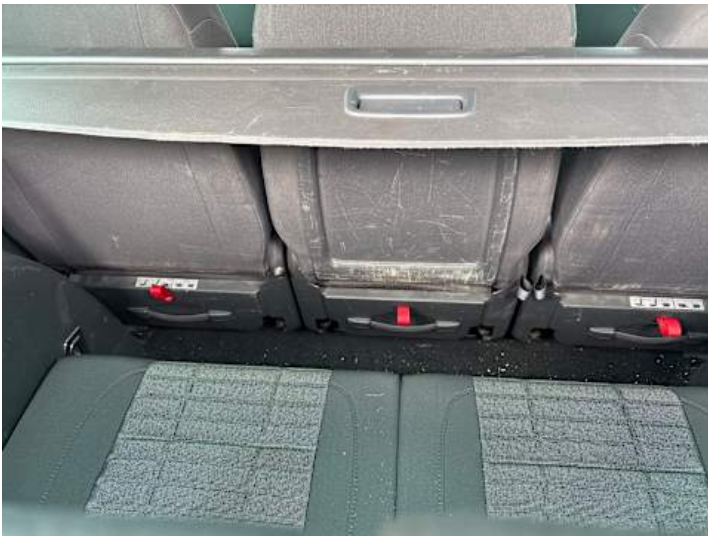
Innenraum (Kratzer)

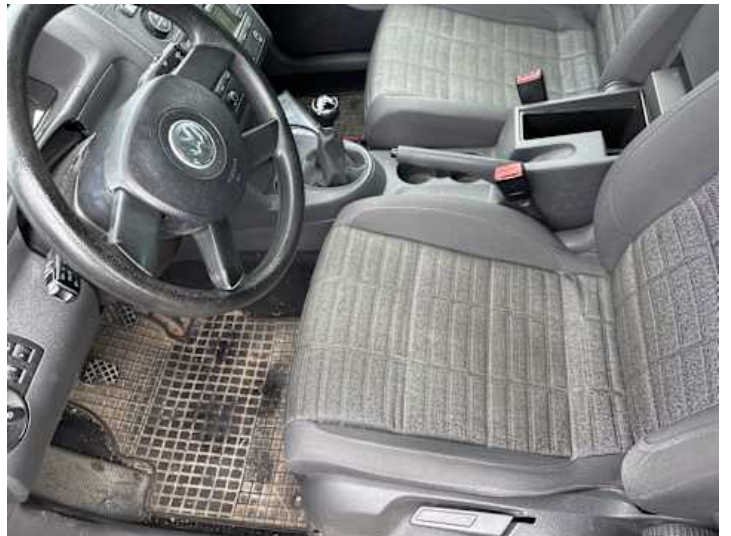
Innenraum (Verschmutzung)

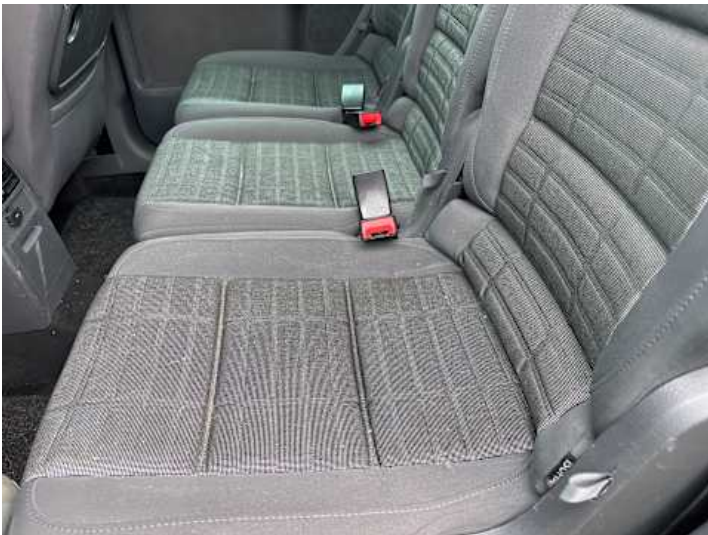
Innenraum (Verschmutzung)
