## Mercedes-Benz E 350 CDI BlueEfficiency

EZ 10/2012 | Coupé | Diesel | Automatikgetriebe | 241.405km  
Besteuerung: Differenzbesteuert (§25a UStG)  
Fahrzeugstandort: 45\*\*\*  
Fahrzeug aufgenommen am: 09.08.2026

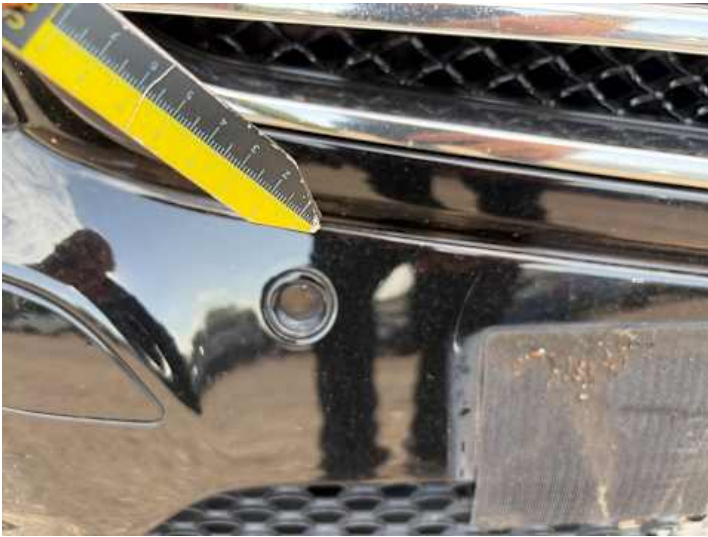
Stoßstange vorne (Lackschaden, Kratzer)

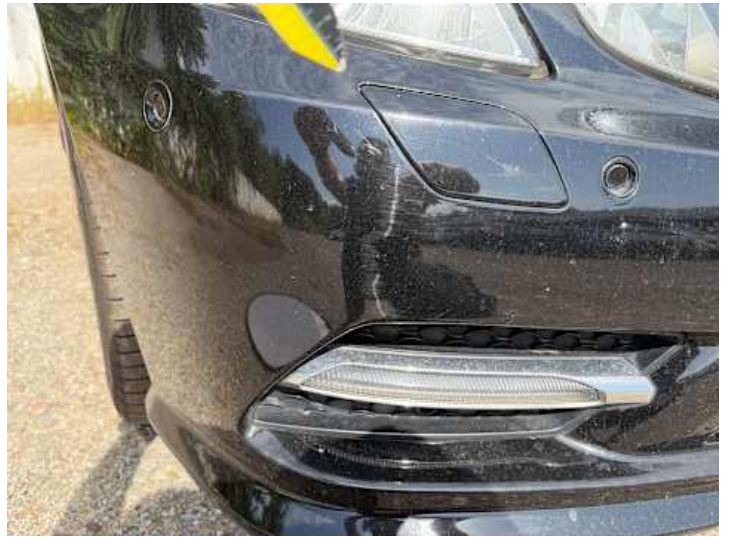
Stoßstange vorne (Lackschaden, Kratzer)

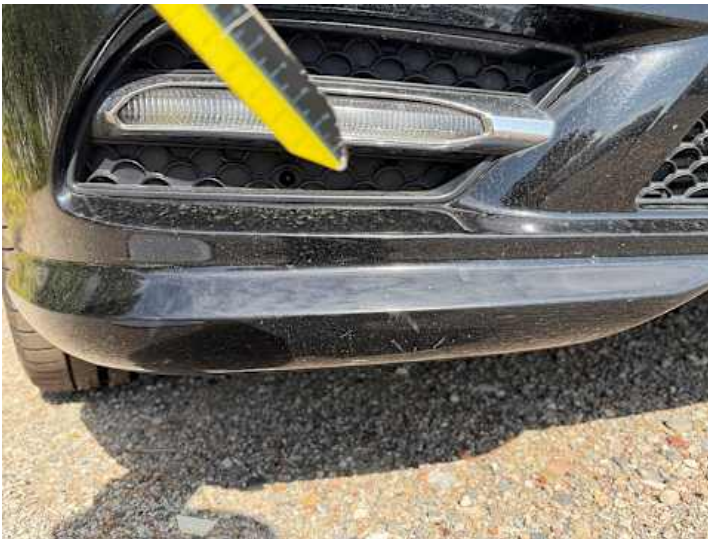
Stoßstange vorne (Lackschaden, Kratzer)

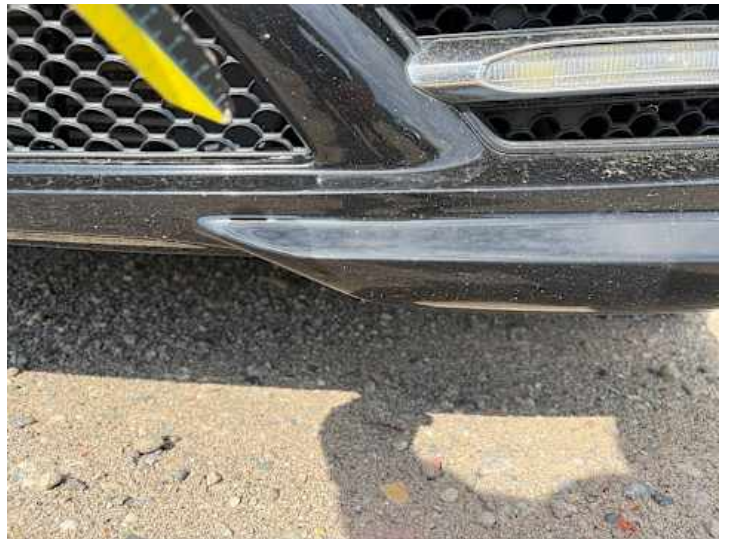
Stoßstange vorne (Lackschaden, Kratzer)

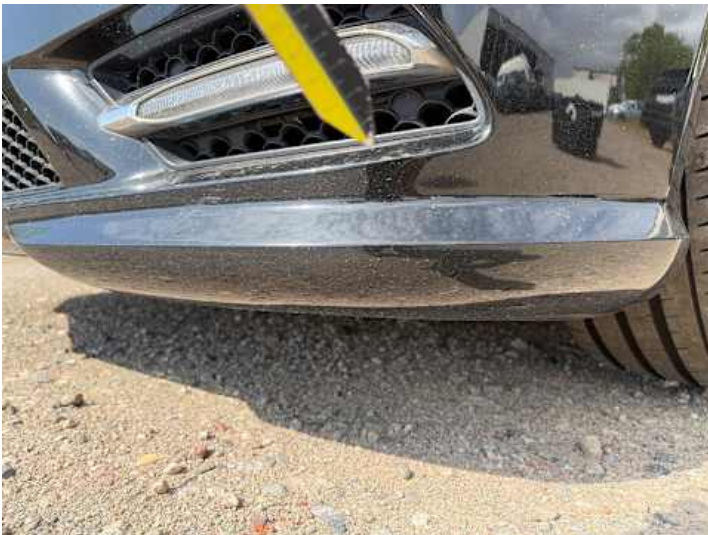
Stoßstange vorne (Lackschaden, Kratzer)

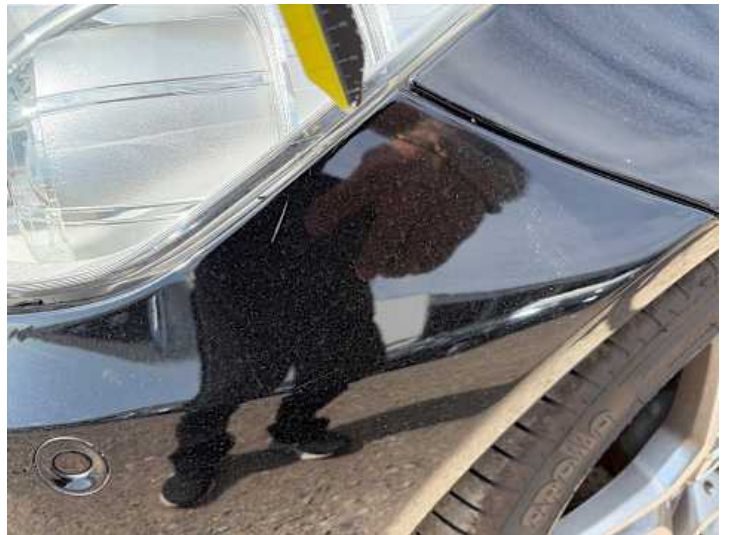
Stoßstange vorne (Lackschaden, Kratzer)

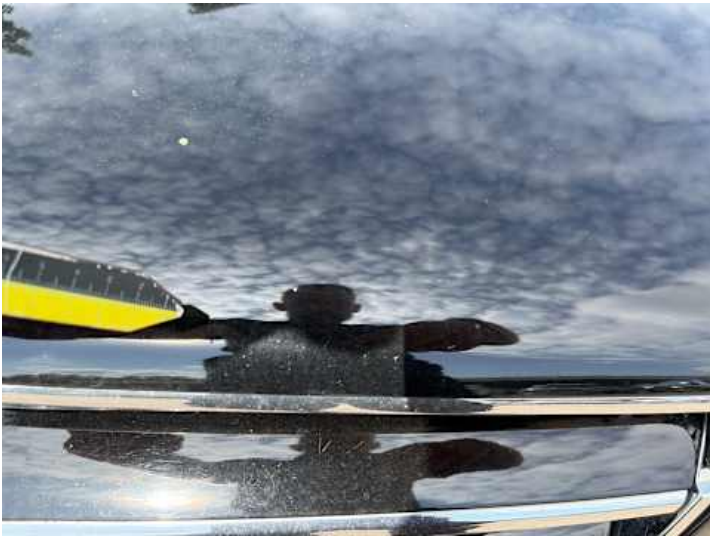
| Fahrzeugteil | Lackschichtdicke (in µm) | Fahrzeugteil | Lackschichtdicke (in µm) |
|---|---|---|---|
| Motorhaube | 250 | Heckklappe | 200 |

Motorhaube (Lackschaden, Kratzer, Steinschlag)

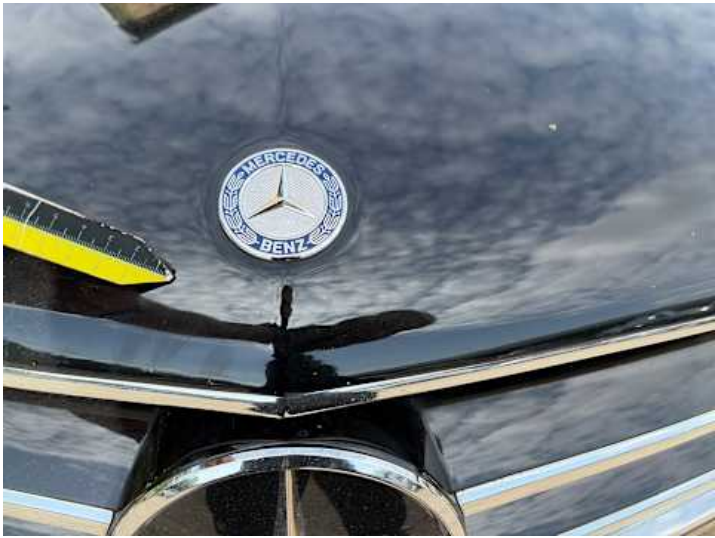
Motorhaube (Lackschaden, Kratzer, Steinschlag)

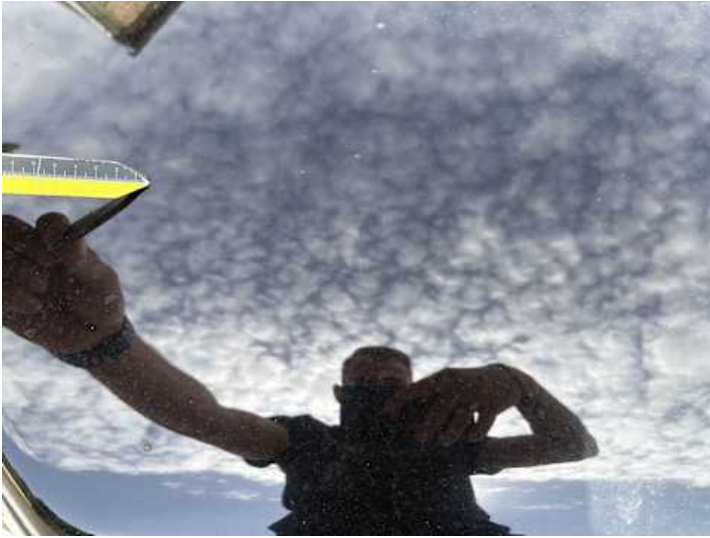
Motorhaube (Lackschaden, Kratzer, Steinschlag)

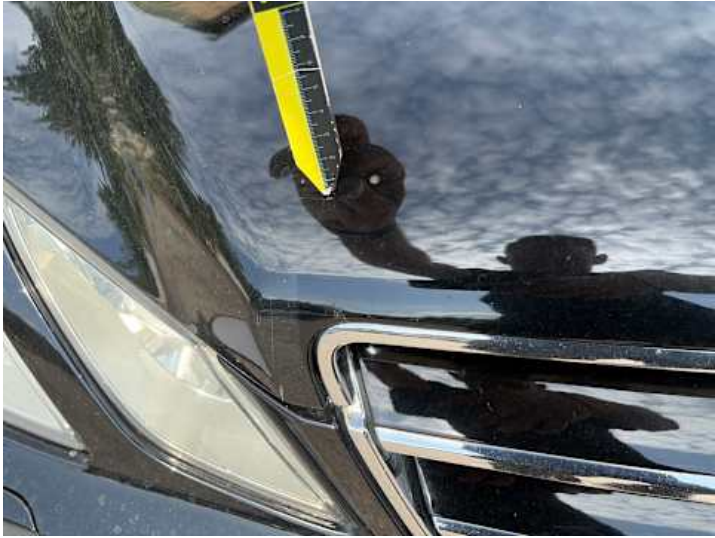
Motorhaube (Lackschaden, Kratzer, Steinschlag)

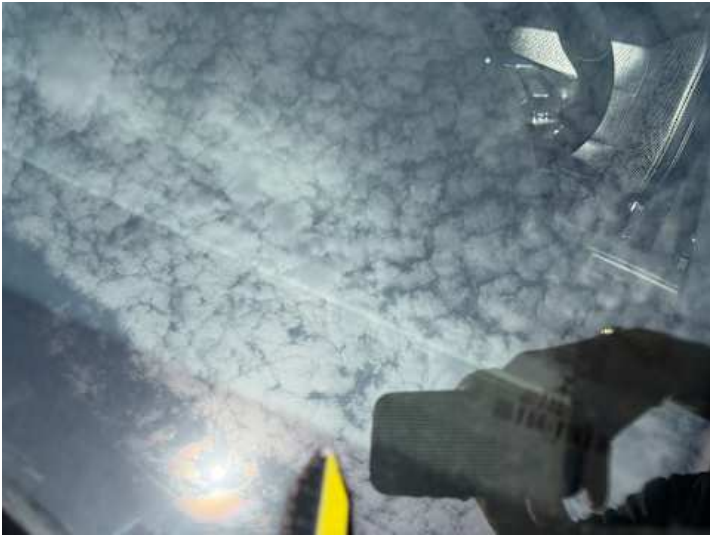
Windschutzscheibe (Steinschlag)

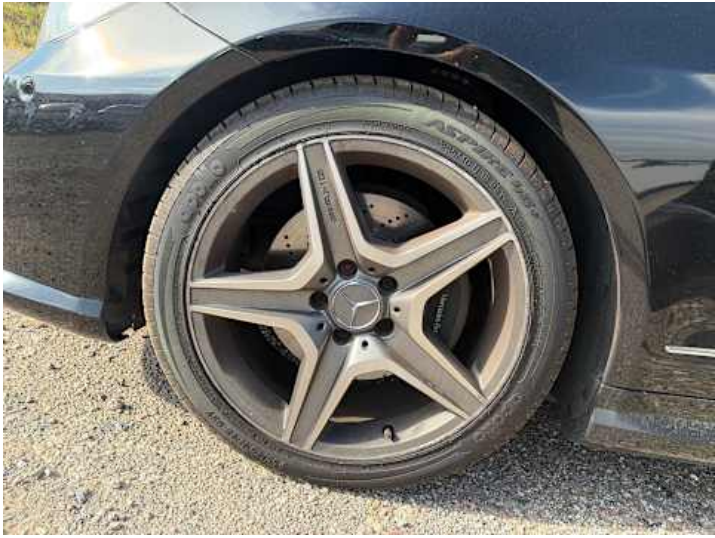
Rad (Kerben, Kratzer)

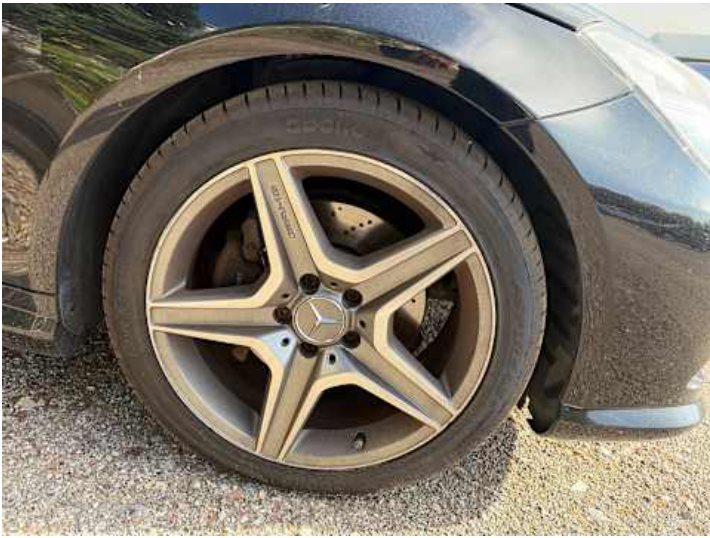
Rad (Kerben, Kratzer)

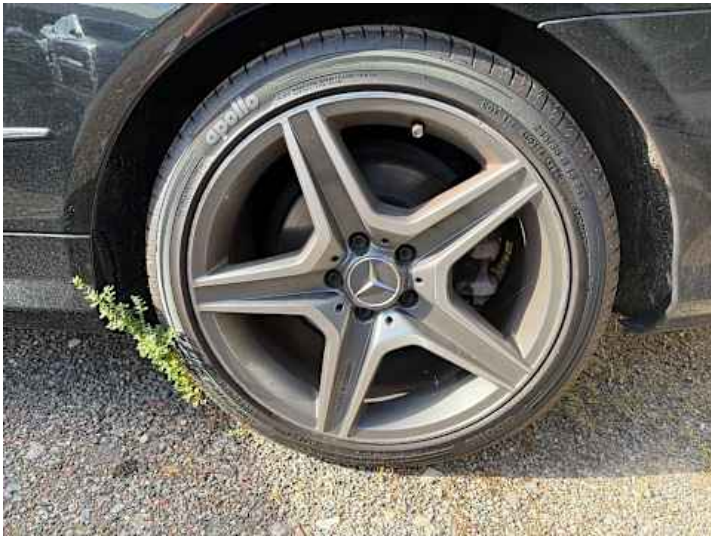
Rad (Kerben, Kratzer)

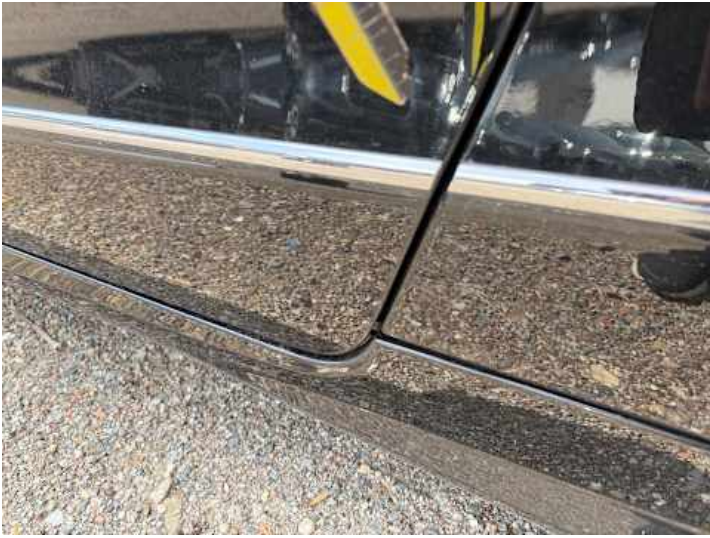
Fahrtür (Lackschaden, Kratzer)

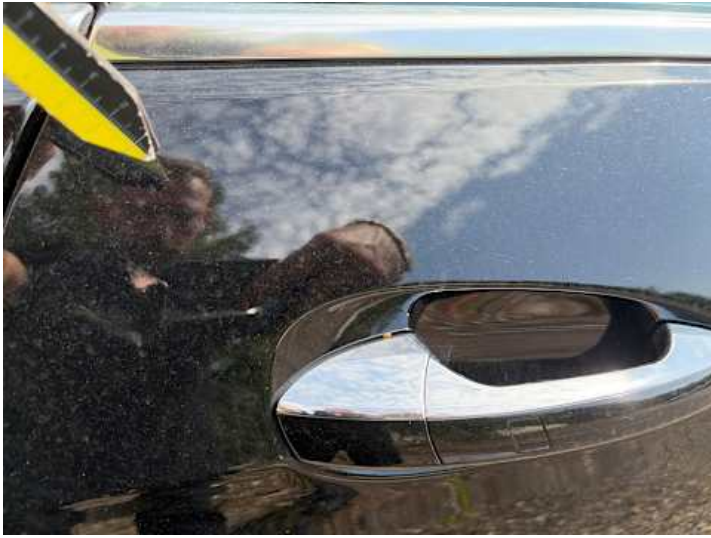
Beifahrtür (Lackschaden, Kratzer)

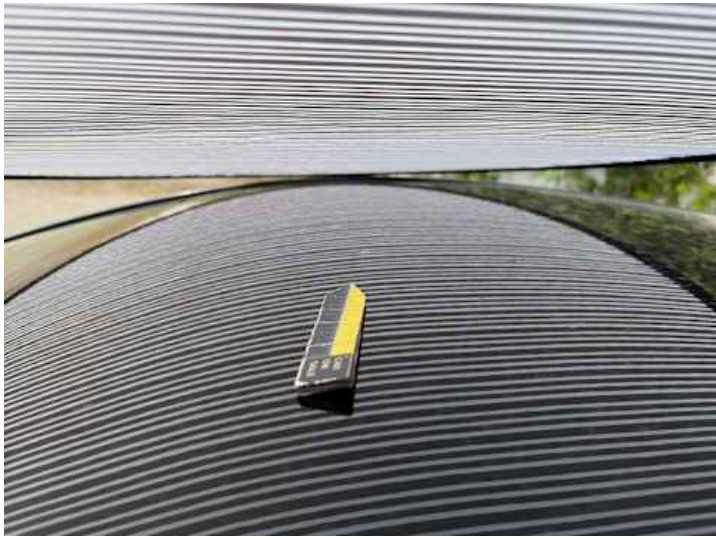
Dach (Delle)

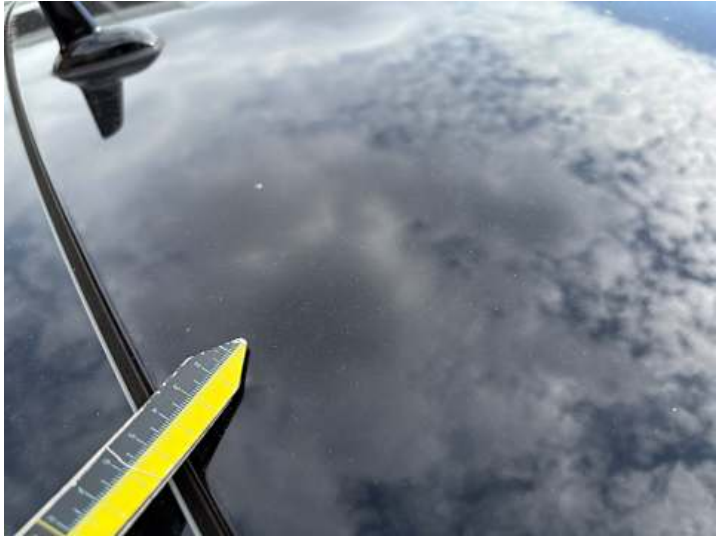
Dach (Lackschaden, Kratzer, Steinschlag)

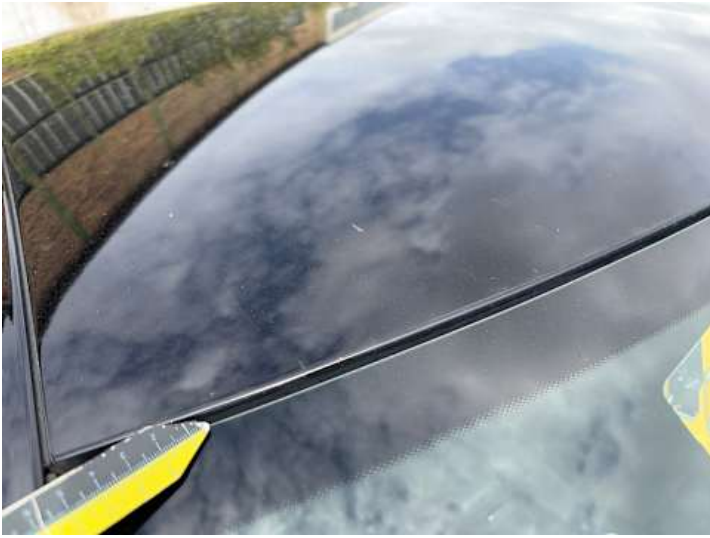
Dach (Lackschaden, Kratzer, Steinschlag)

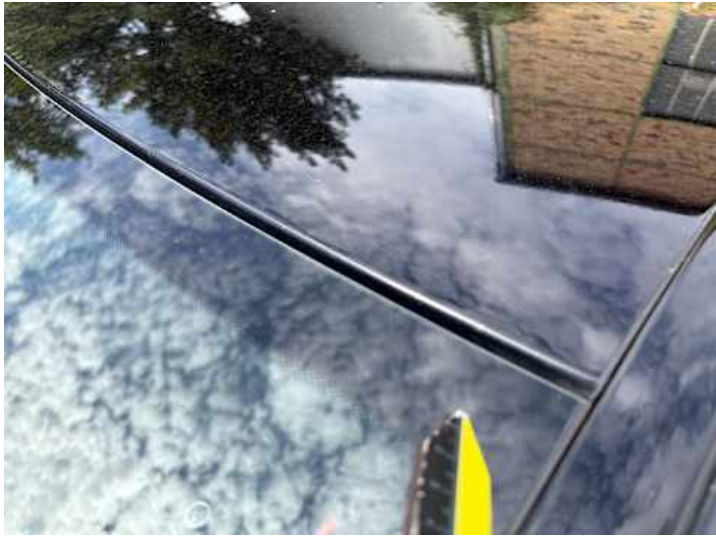
Dach (Lackschaden, Kratzer, Steinschlag)

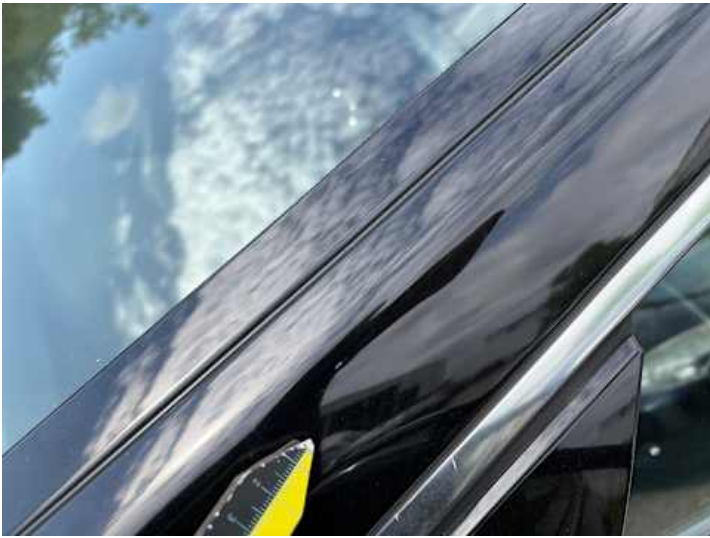
Dach (Lackschaden, Kratzer, Steinschlag)

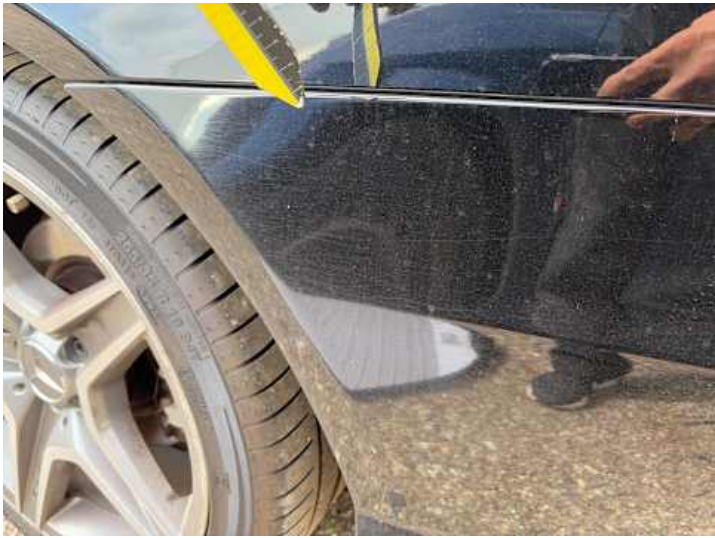
Stoßstange hinten (Lackschaden, Kratzer)

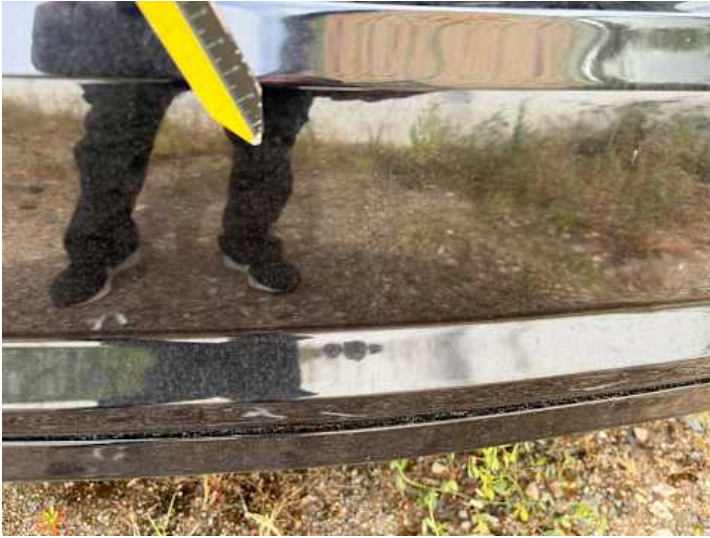
Stoßstange hinten (Lackschaden, Kratzer)

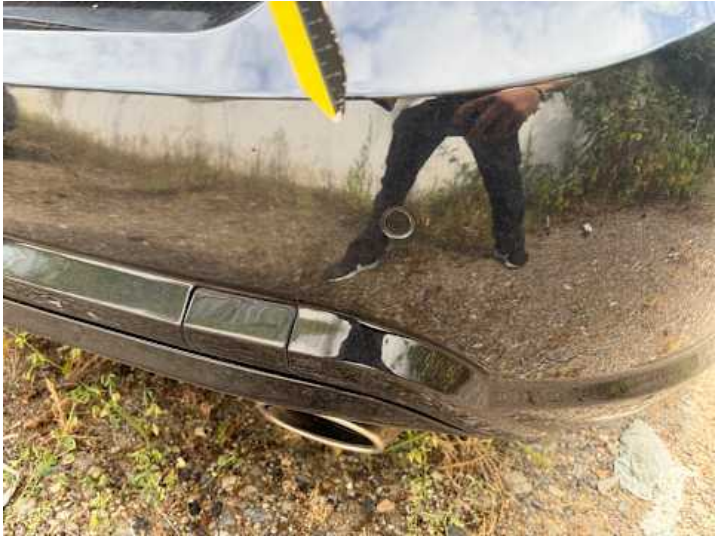
Stoßstange hinten (Lackschaden, Kratzer)

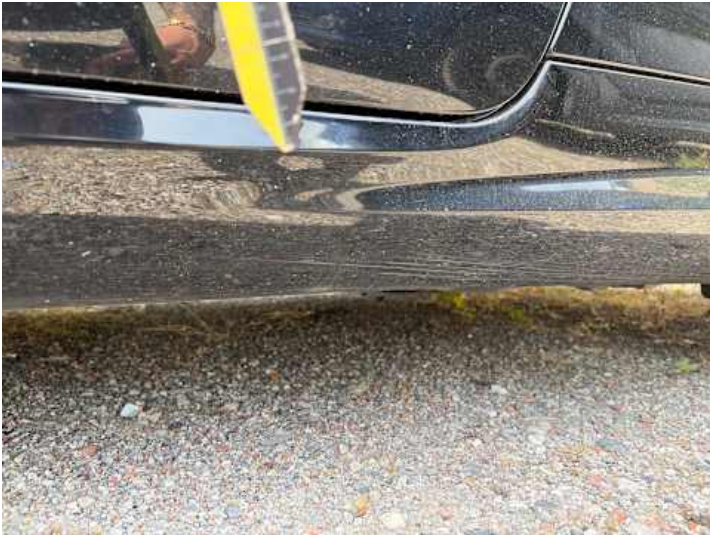
Schweller links (Lackschaden, Kratzer)

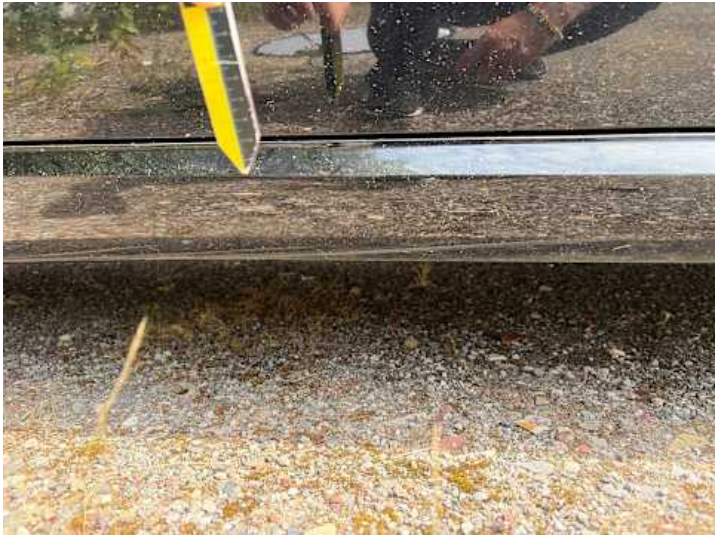
Schweller rechts (Kratzer, Lackschaden)

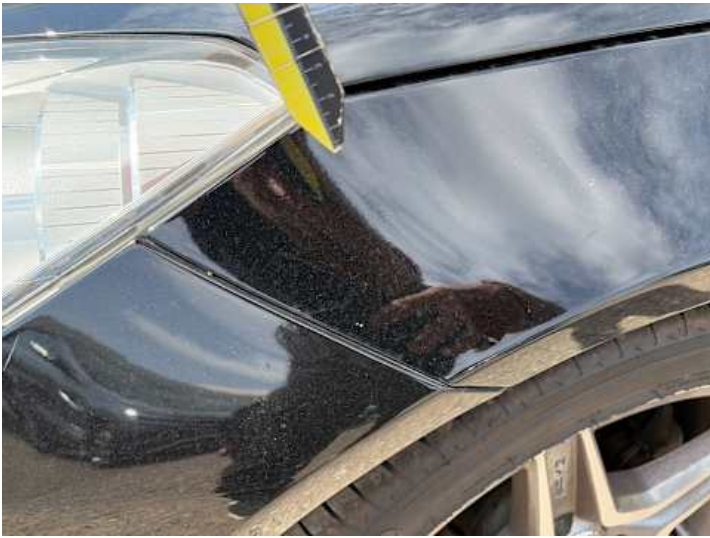
Kotflügel vorne links (Lackschaden, Kratzer)

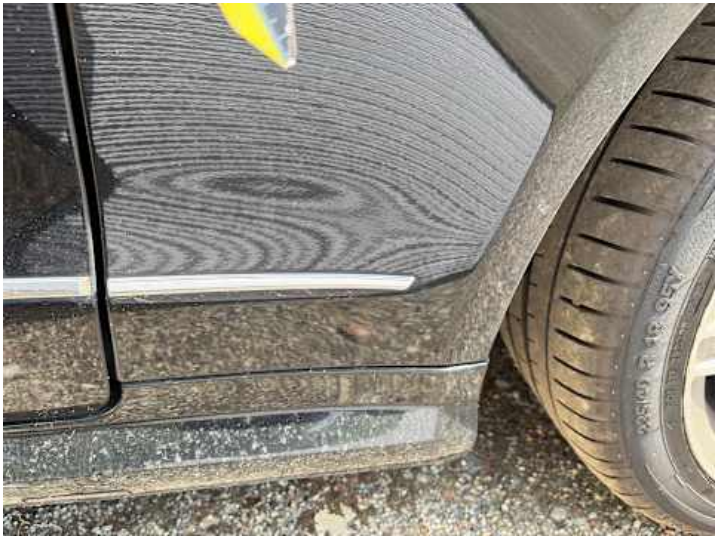
Kotflügel vorne rechts (Lackschaden, Kratzer)

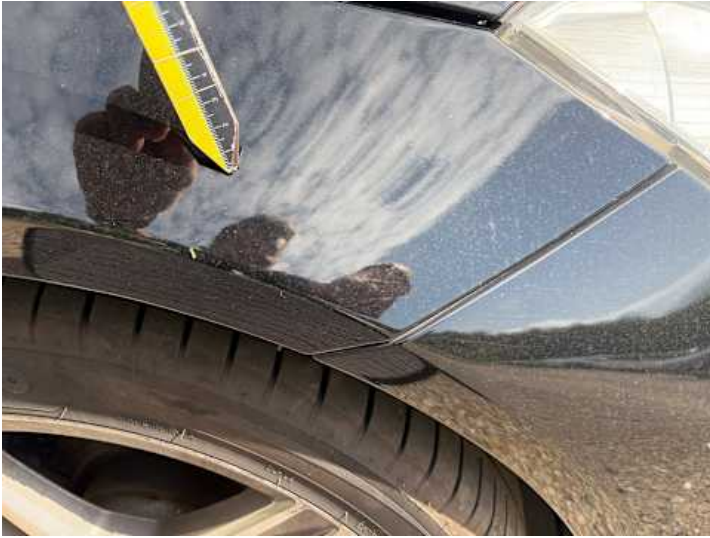
Kotflügel vorne rechts (Lackschaden, Kratzer)

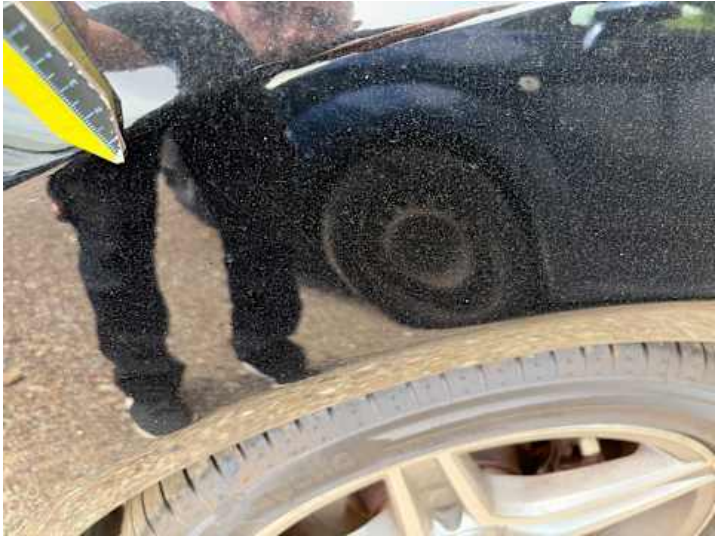
| Fahrzeugteil | Lackschichtdicke (in µm) | Fahrzeugteil | Lackschichtdicke (in µm) |
|---|---|---|---|
| Seitenteil hinten links | 550 | Seitenteil hinten rechts | 135 |

Seitenteil hinten links (Lackschaden, Kratzer)

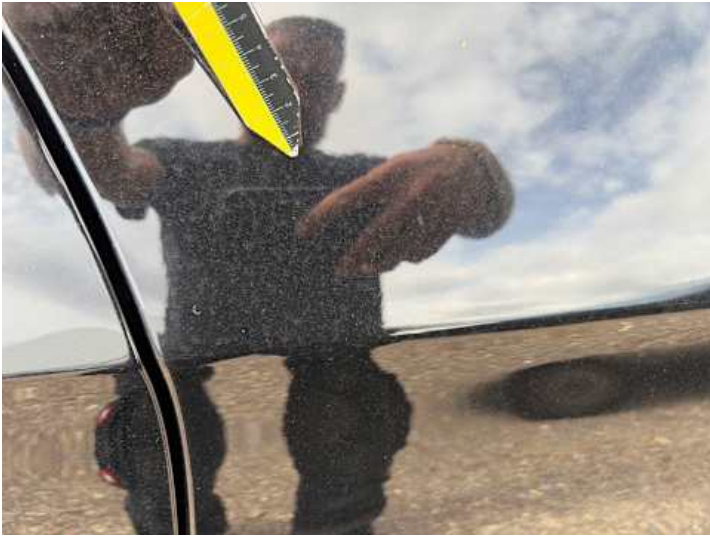
Seitenteil hinten links (Lackschaden, Kratzer)

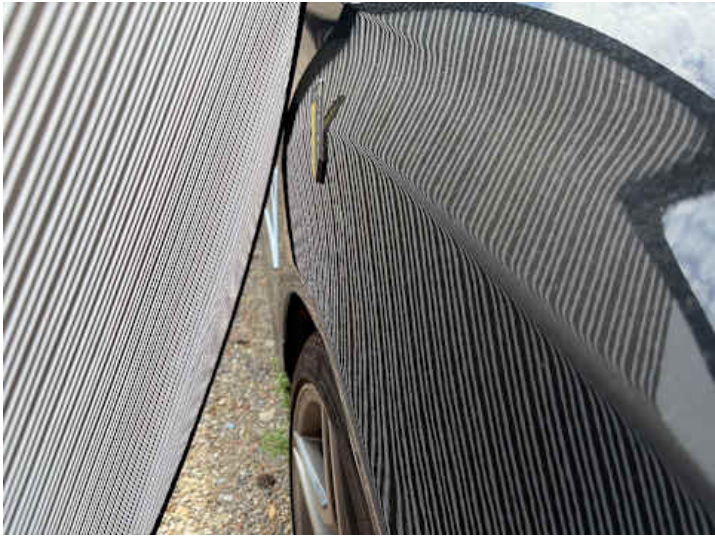
Seitenteil hinten links (Delle)

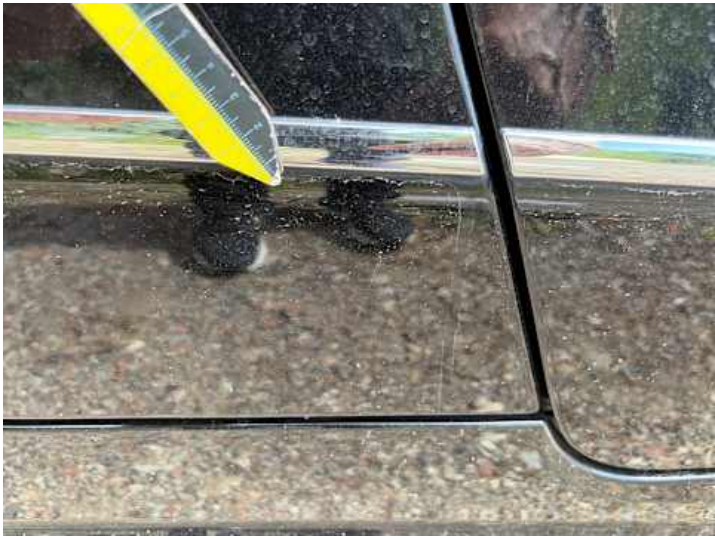
Seitenteil hinten rechts (Lackschaden, Kratzer)

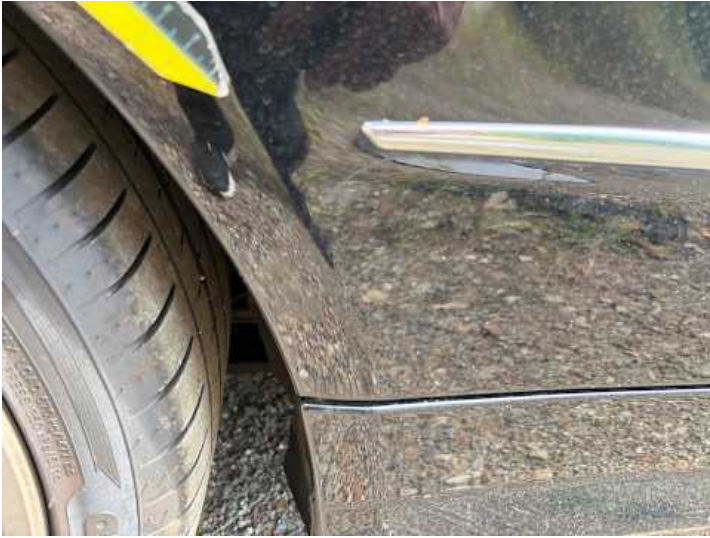
Seitenteil hinten rechts (Lackschaden, Kratzer)

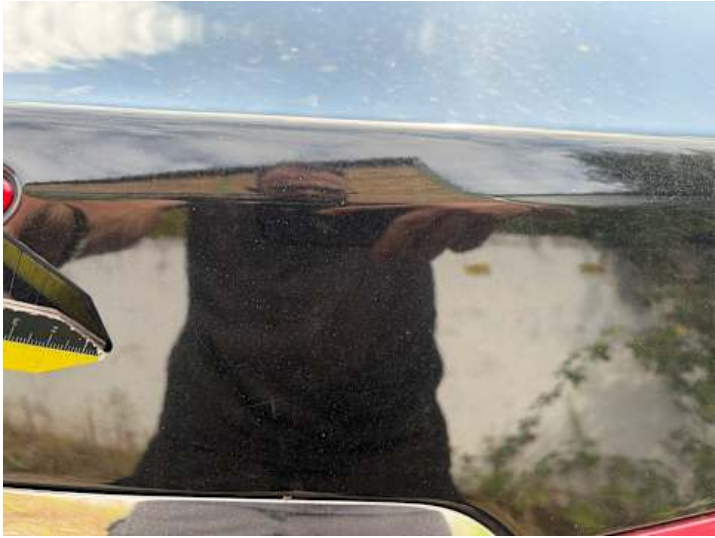
Heckklappe (Lackschaden, Kratzer)

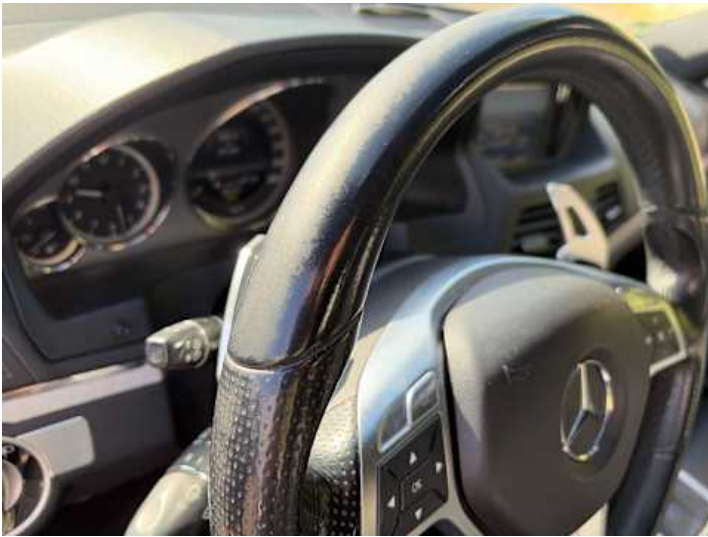
Innenraum (Verschleiß)

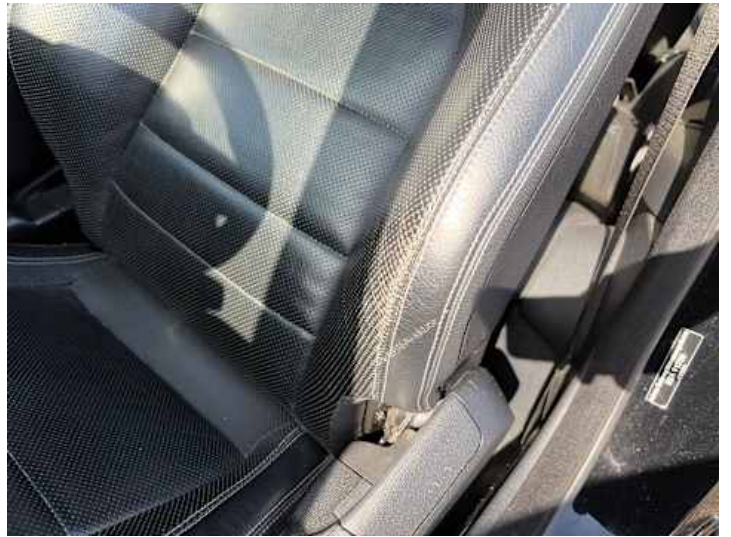
Innenraum (Verschleiß)

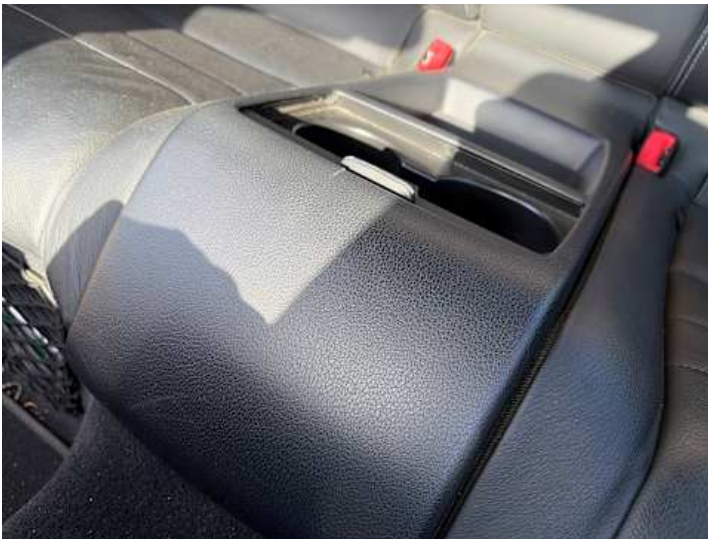
Innenraum (Kratzer)

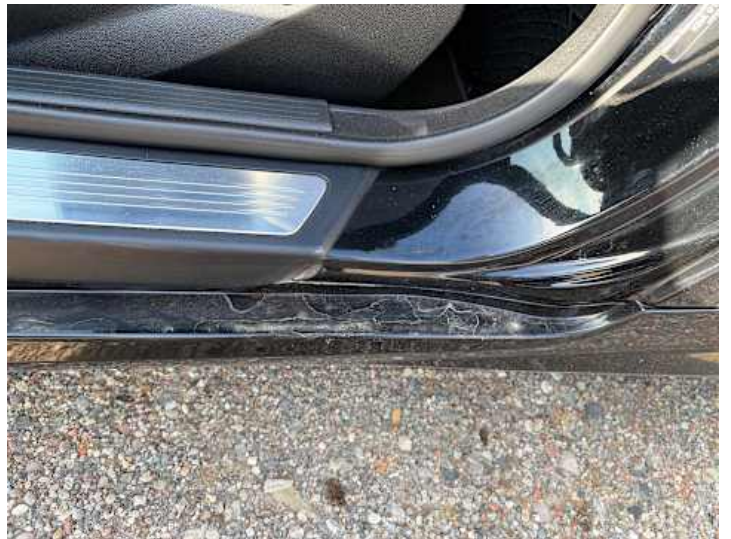
Innenraum (Kratzer)

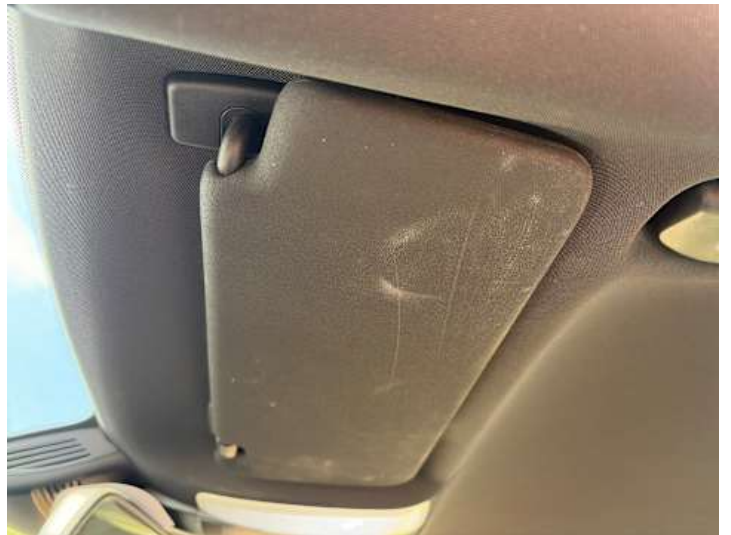
Innenraum (Verschmutzung)

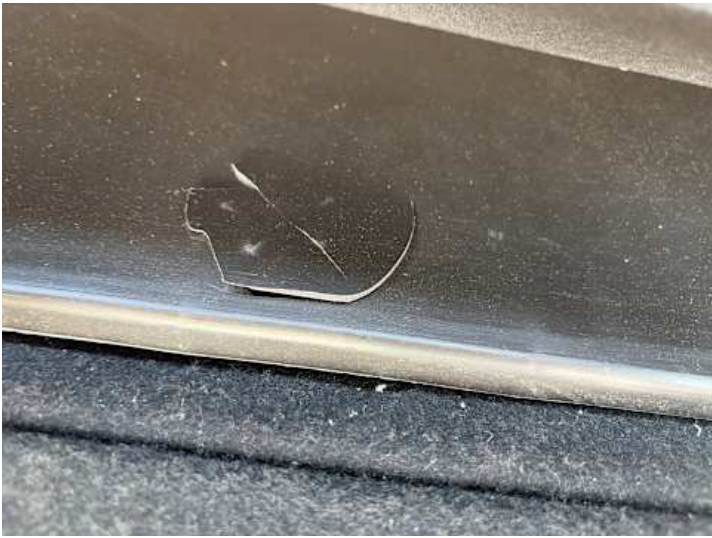
Innenraum (Riss/Bruch)
