## Mercedes-Benz E 280 CDI

EZ 05/2008 | Limousine | Diesel | Automatikgetriebe | 237.313km  
Besteuerung: Differenzbesteuert (§25a UStG)  
Fahrzeugstandort: 27\*\*\*  
Fahrzeug aufgenommen am: 30.07.2026

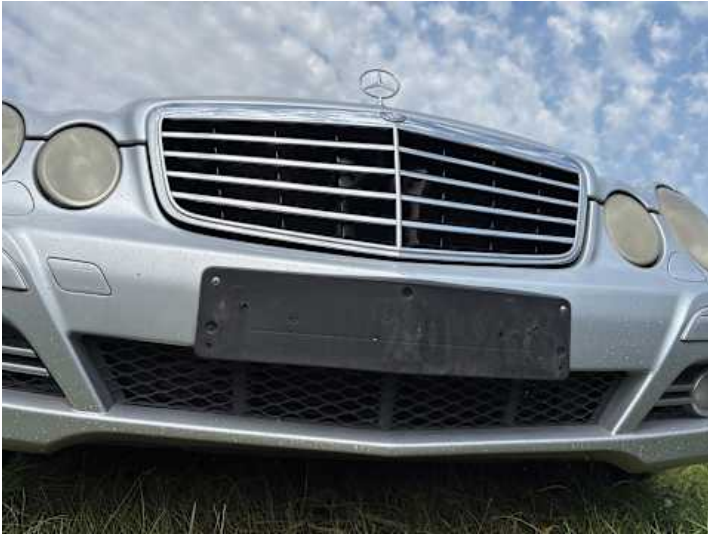
Stoßstange vorne (Kratzer, Steinschlag)

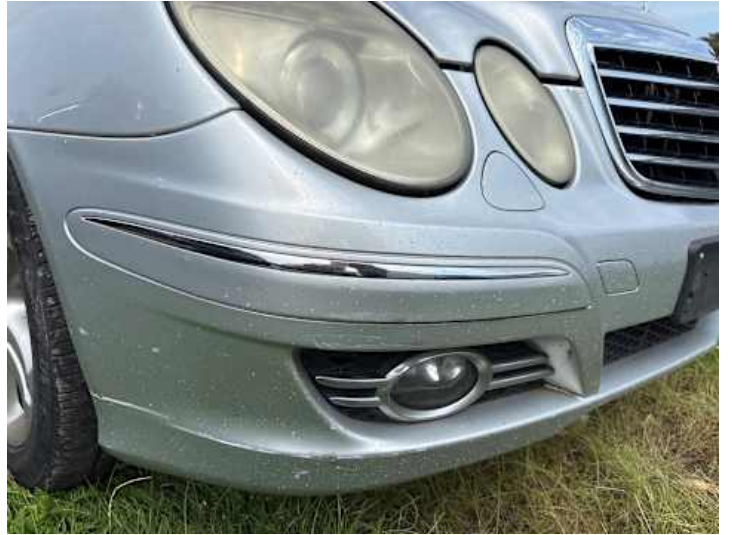
Stoßstange vorne (Kratzer, Steinschlag)

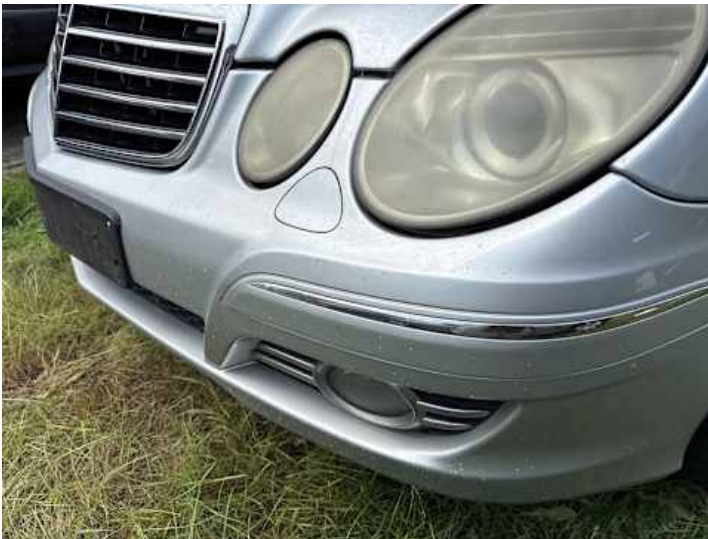
Stoßstange vorne (Kratzer, Steinschlag)

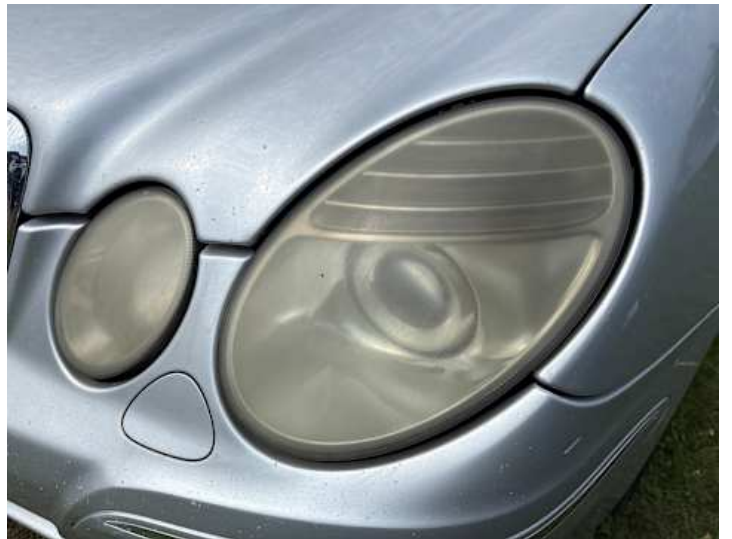
Scheinwerfer (links) (Blind)

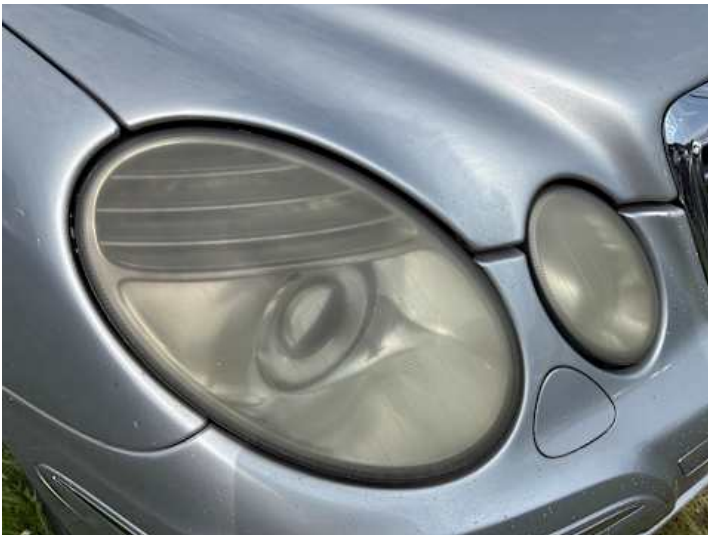
Scheinwerfer (rechts) (Blind)

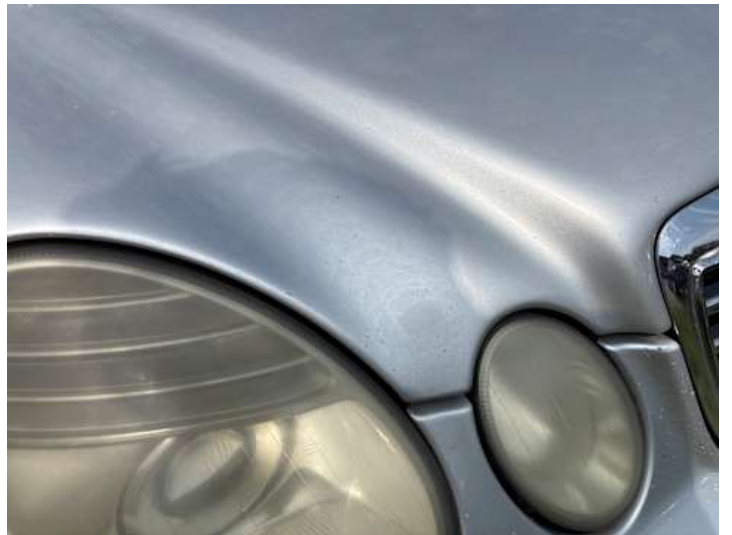
Motorhaube (Steinschlag)

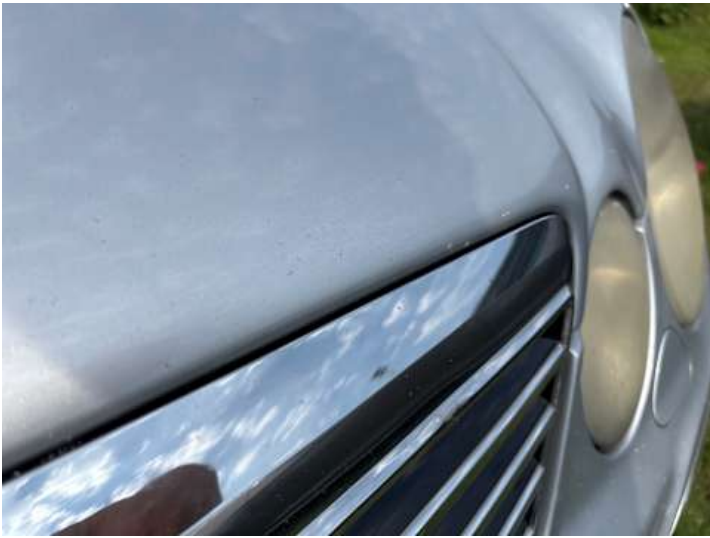
Motorhaube (Steinschlag)

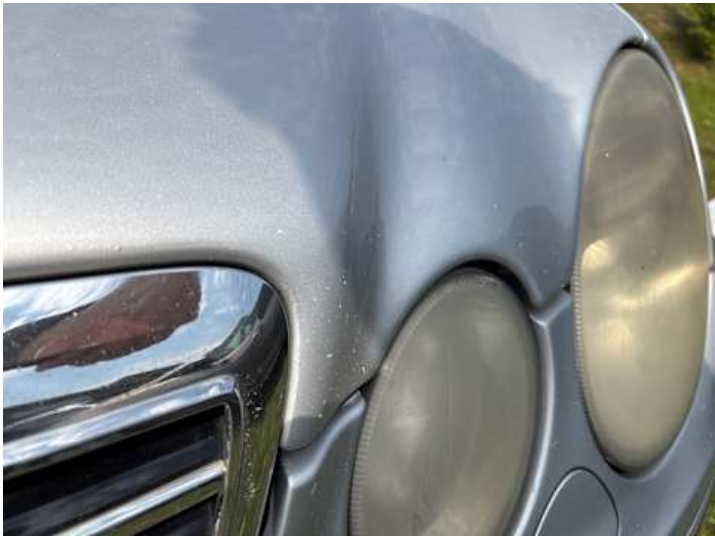
Motorhaube (Steinschlag)

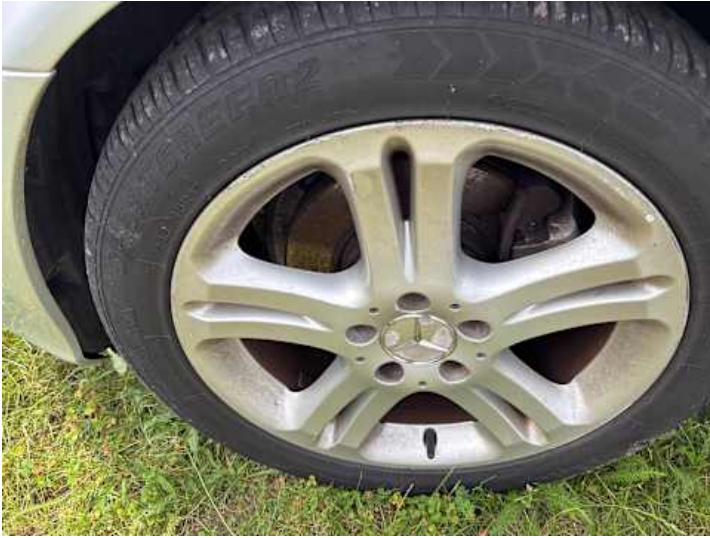
Rad (Kratzer)

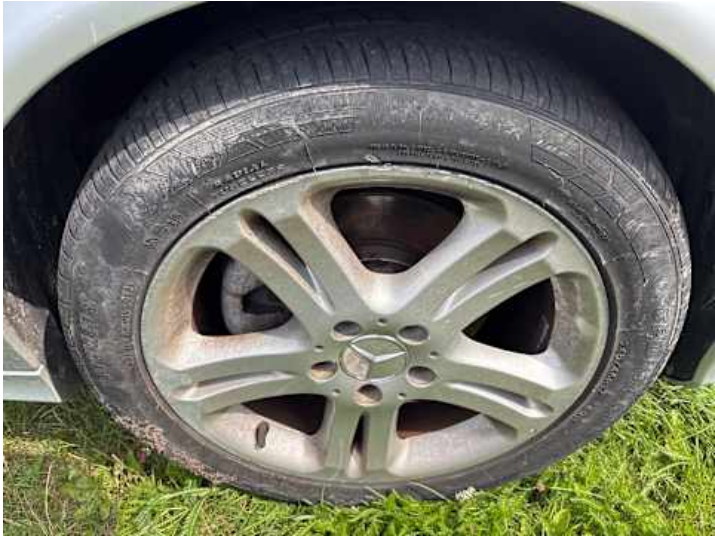
Rad (Kerben, Kratzer)

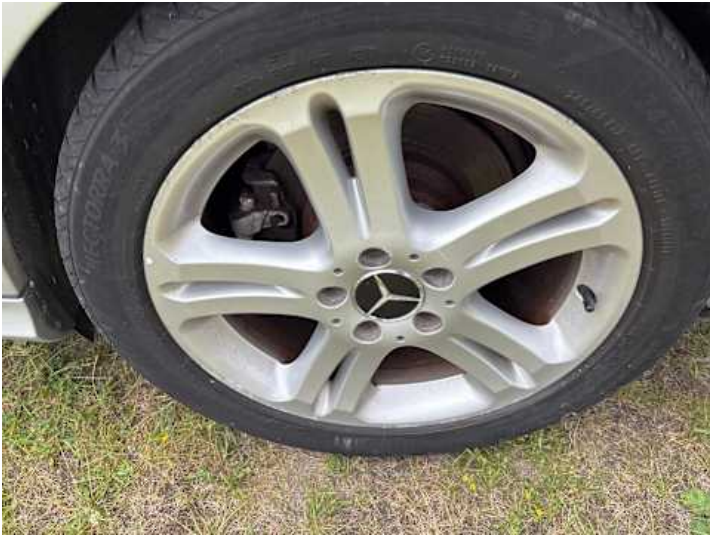
Rad (Kratzer)

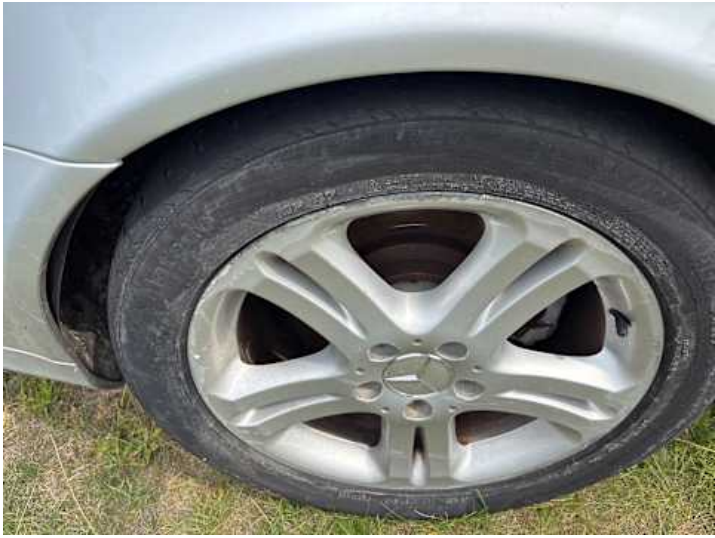
Rad (Kerben, Kratzer)

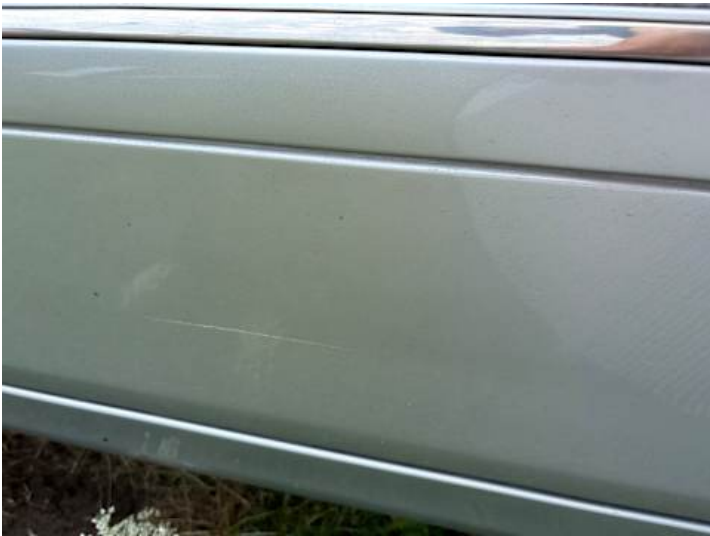
Fahrtür (Kratzer)

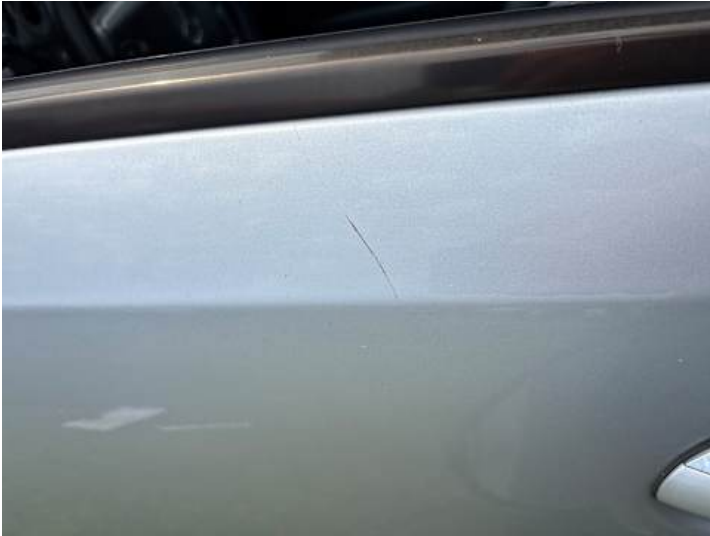
Fahrtür (Kratzer)

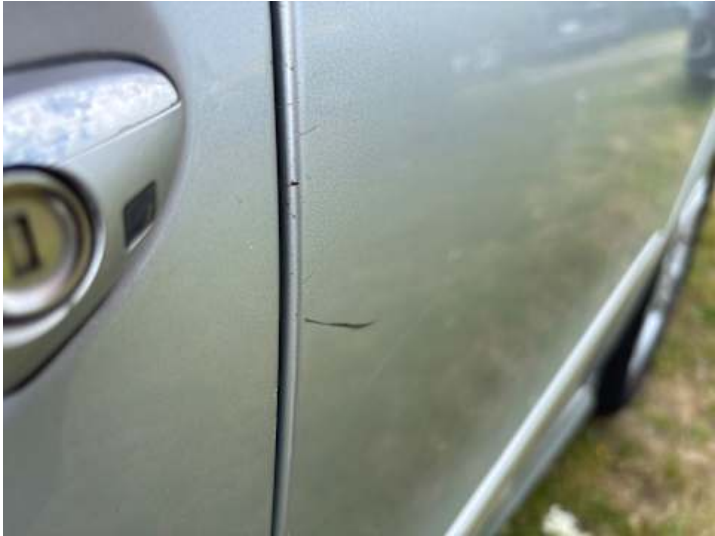
Türe hinten links (Kratzer)

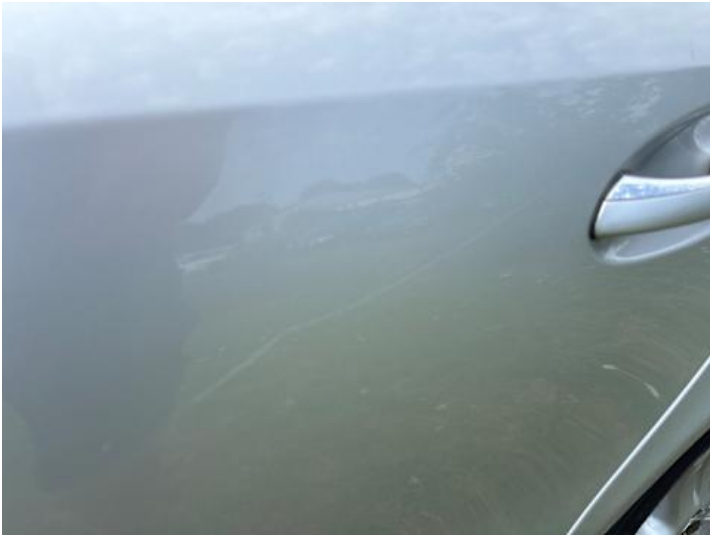
Türe hinten links (Kratzer)

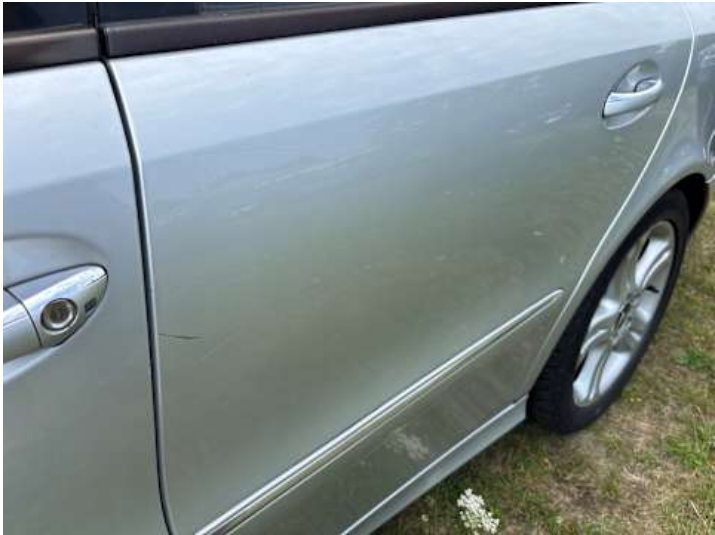
Türe hinten links (Kratzer)

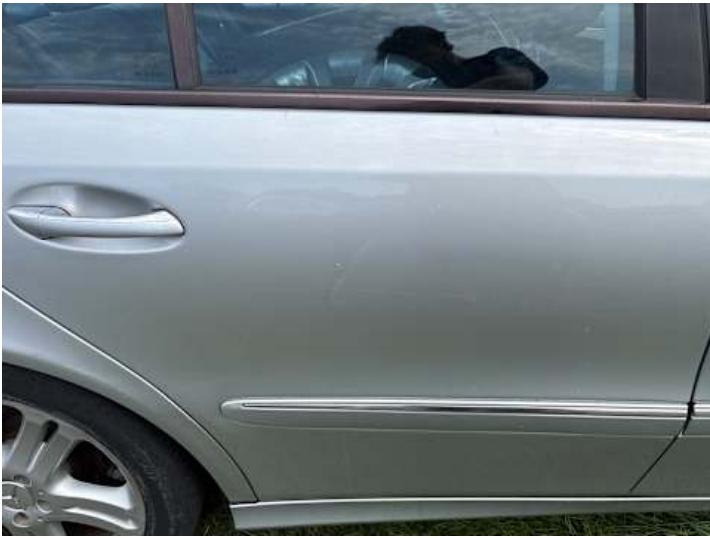
Türe hinten rechts (Kratzer)

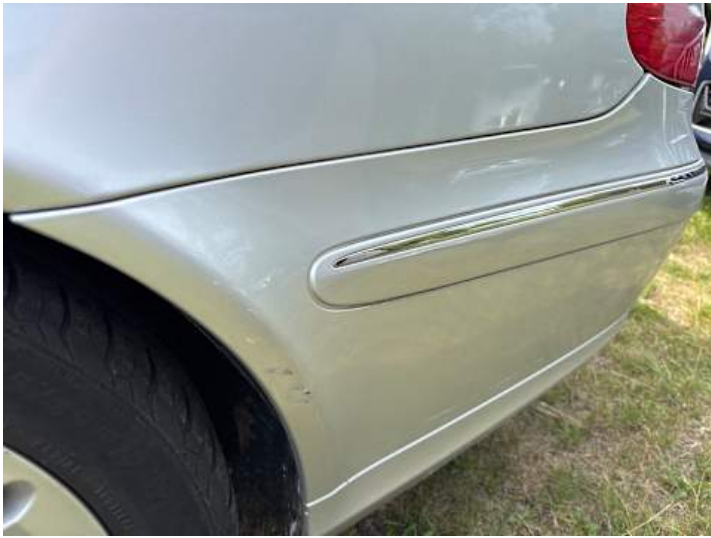
Stoßstange hinten (Kratzer, Riss/Bruch)

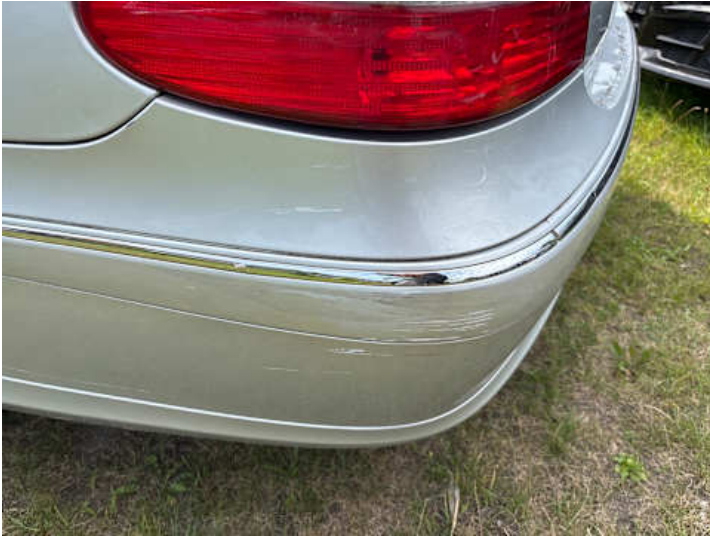
Stoßstange hinten (Kratzer, Riss/Bruch)

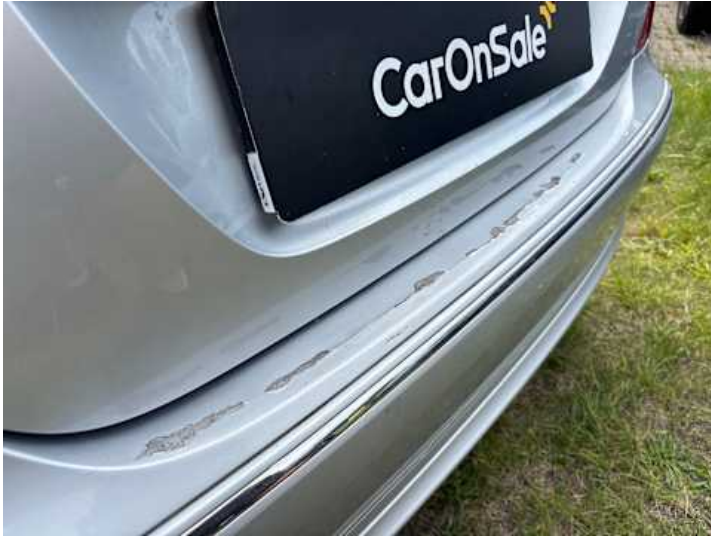
Stoßstange hinten (Kratzer, Riss/Bruch)

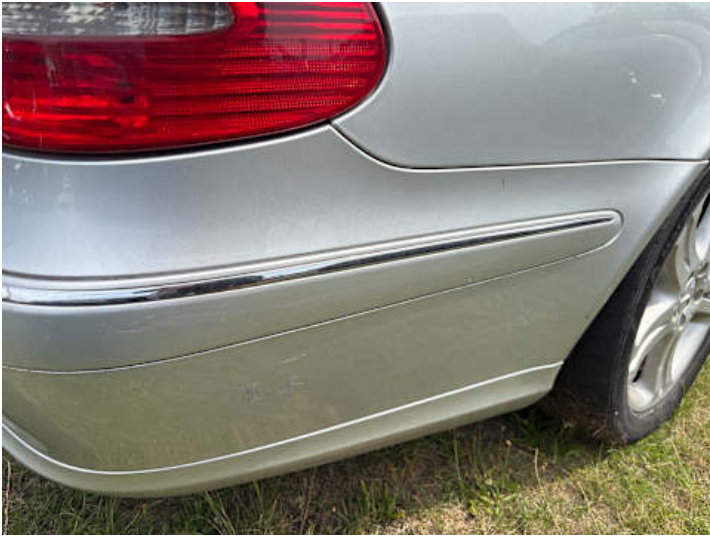
Stoßstange hinten (Kratzer, Riss/Bruch)

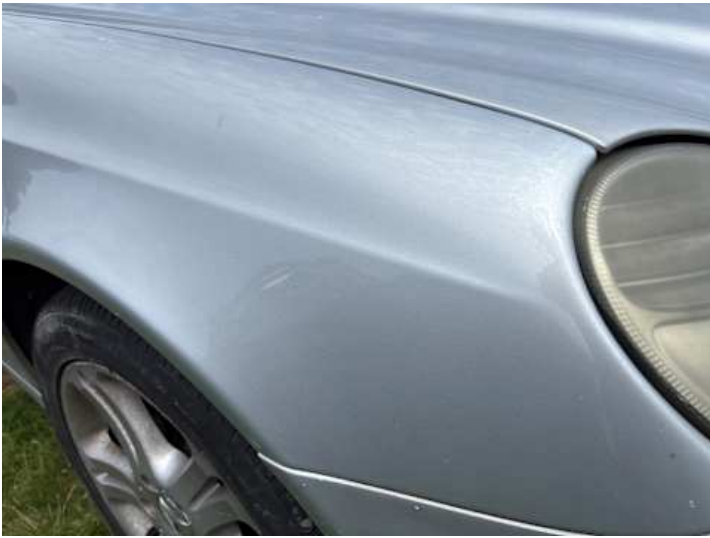
Kotflügel vorne rechts (Steinschlag, Kratzer)

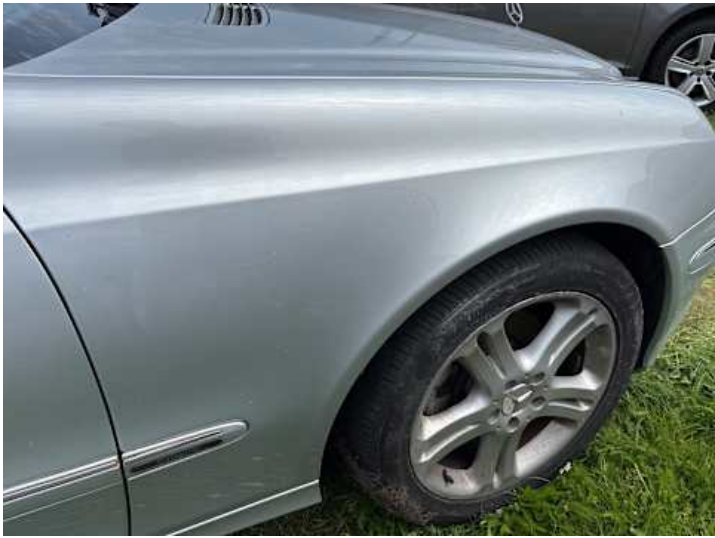
Kotflügel vorne rechts (Steinschlag, Kratzer)

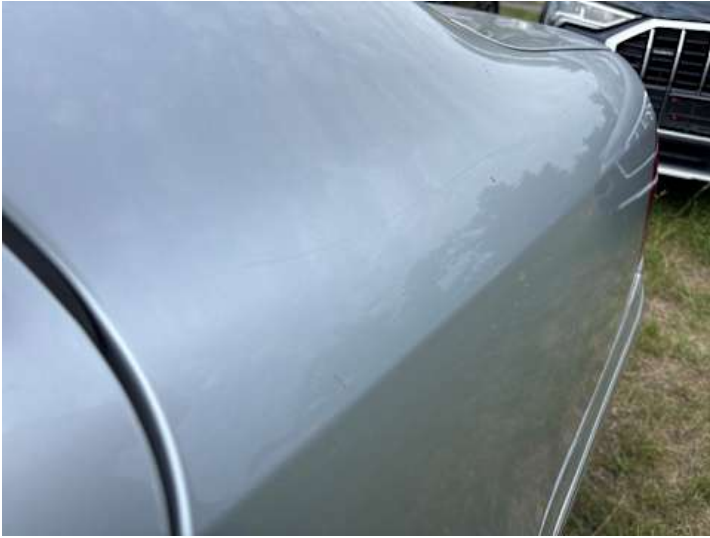
Seitenteil hinten links (Kratzer)

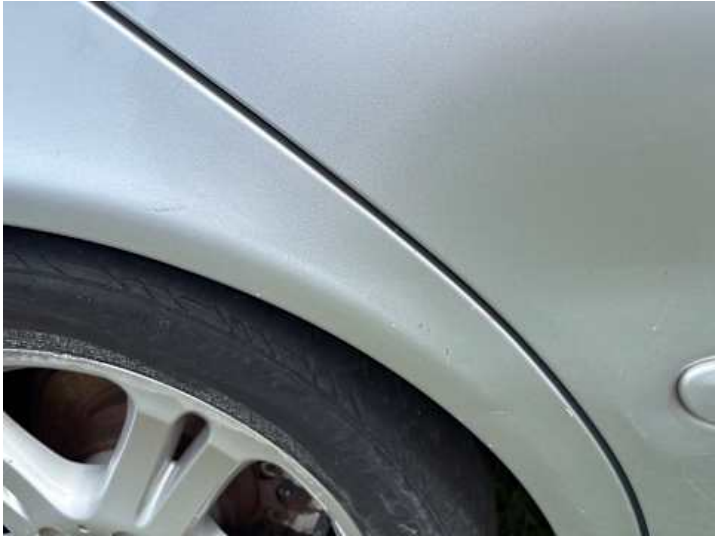
Seitenteil hinten rechts (Kratzer)

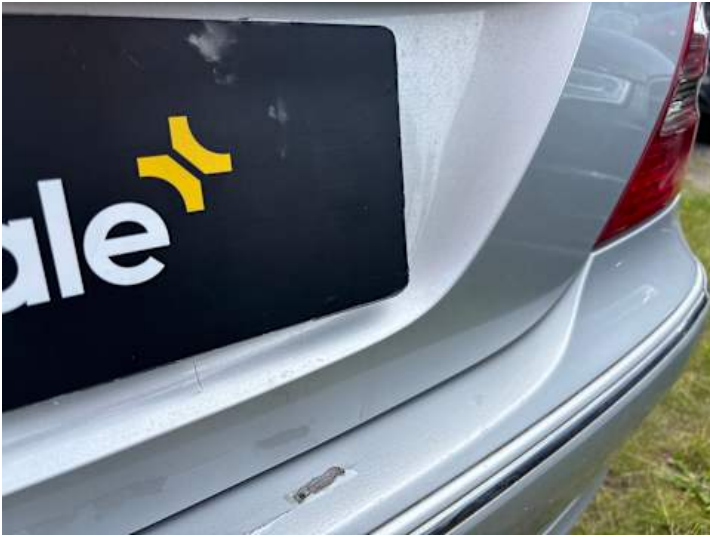
Heckklappe (Kratzer)

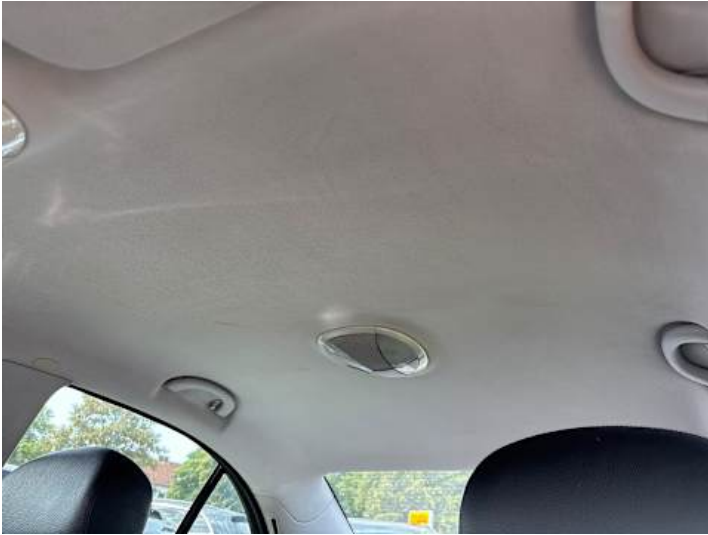
Innenraum (Verschleiß, Riss/Bruch)

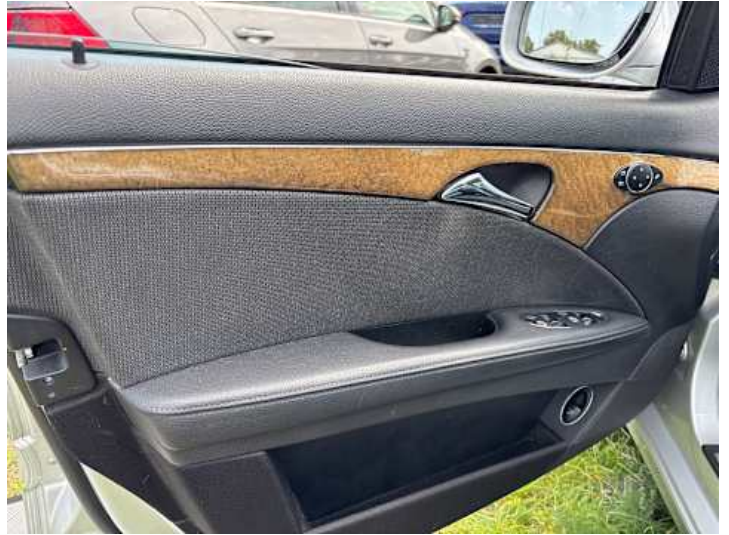
Innenraum (Verschleiß, Riss/Bruch)

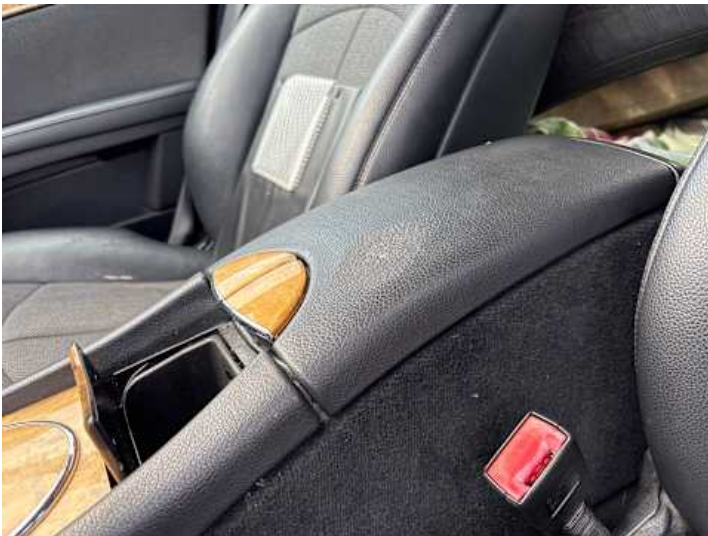
Innenraum (Verschleiß, Riss/Bruch)

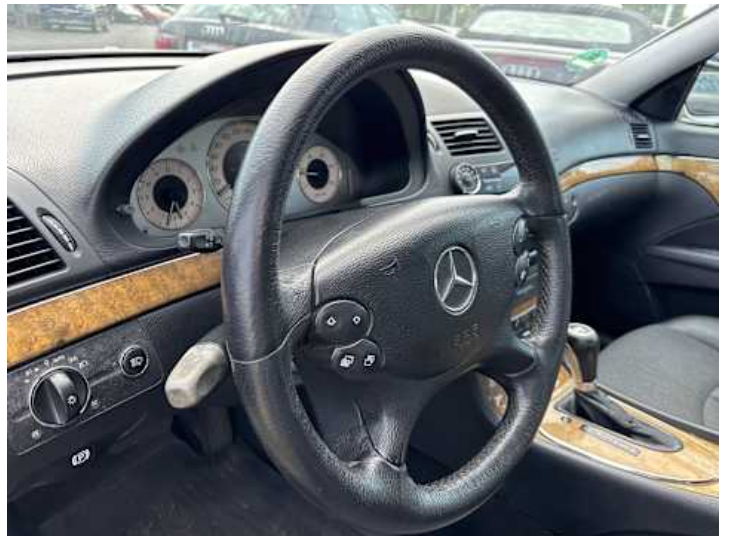
Innenraum (Verschleiß, Riss/Bruch)

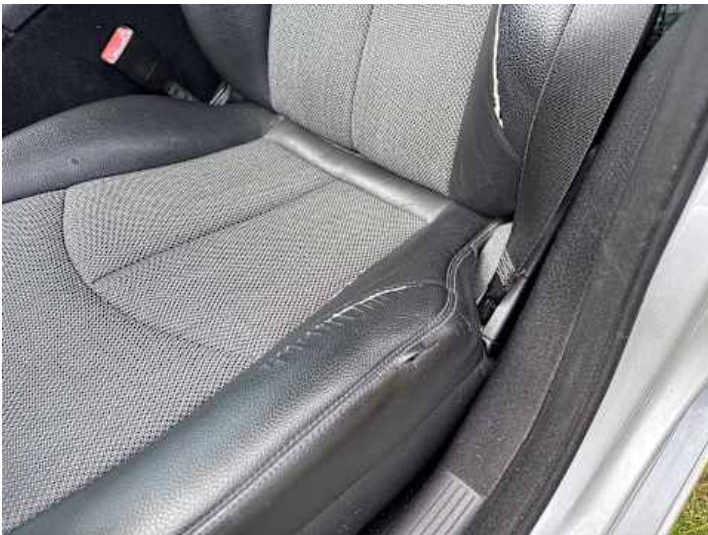
Innenraum (Verschleiß, Riss/Bruch)
