# Gutachten

Minderwertgutachten

**Hersteller** Audi

**Modell / Verkaufsbezeichnung** A4 Avant

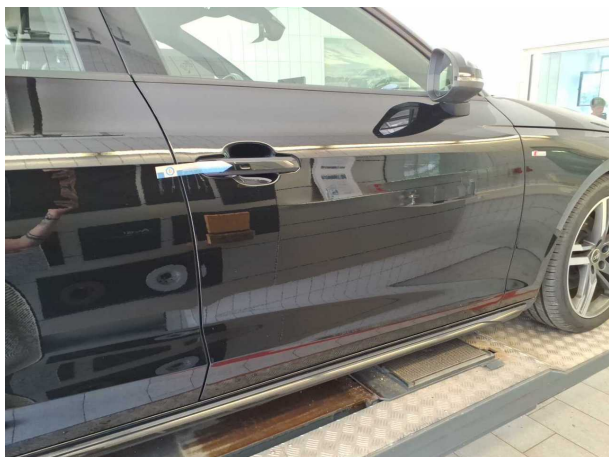
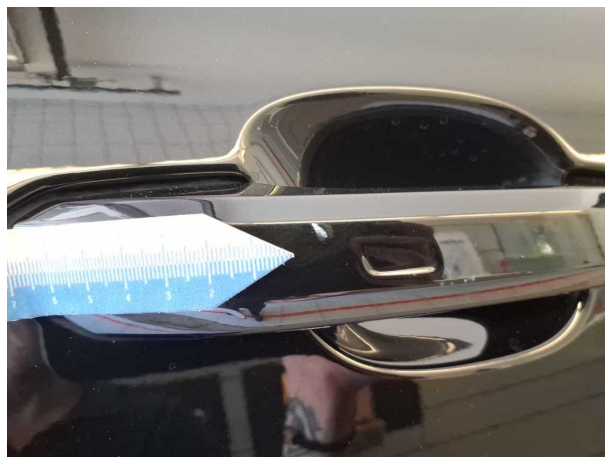
| <b>Nr.</b> | <b>Bauteilgruppe</b> | <b>Beschreibung</b> |
|---|---|---|
| 1 | Tür vorn rechts | Griff außen - Kratzer - auslegen / polieren |

**Beschädigung 1:** Tür vorn rechts: Griff außen - Kratzer - auslegen / polieren

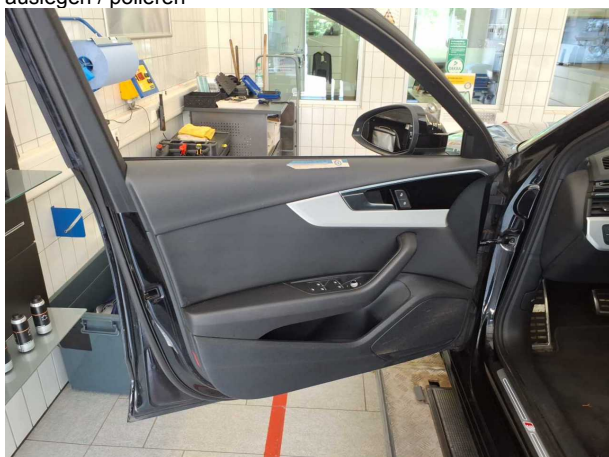
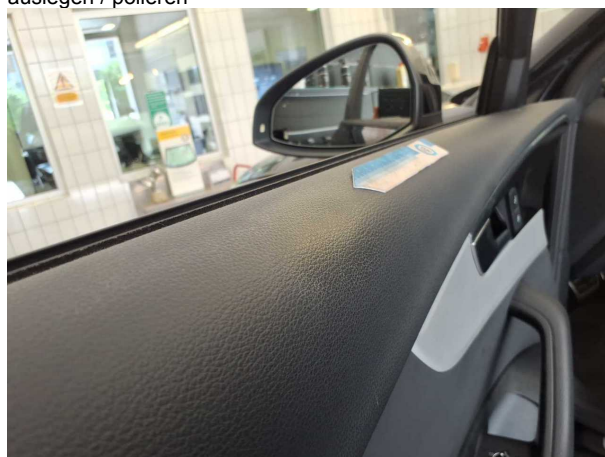
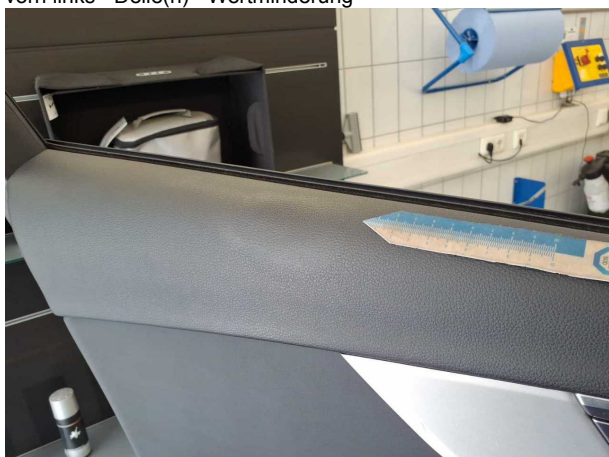
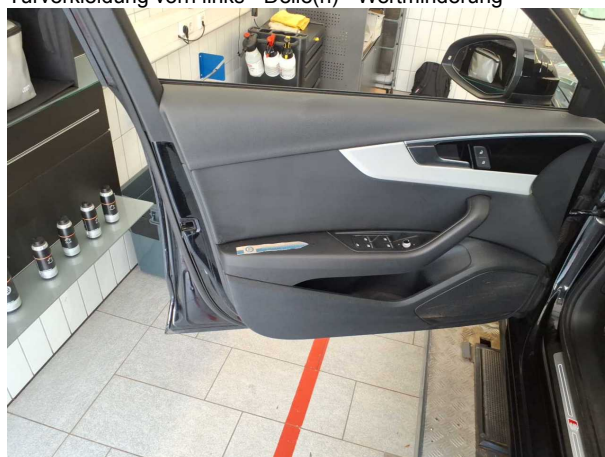
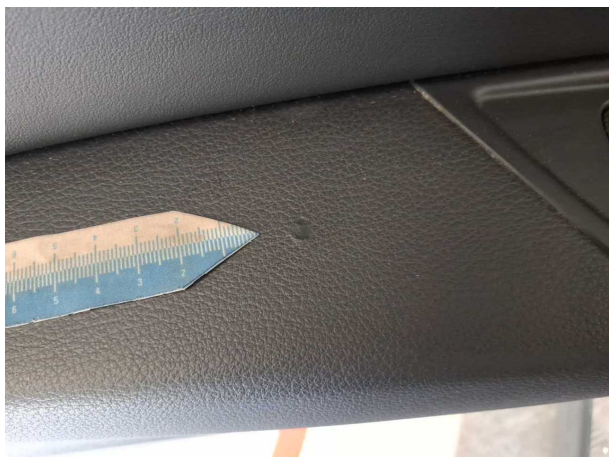
| <b>Nr.</b> | <b>Bauteilgruppe</b> | <b>Beschreibung</b> |
|---|---|---|
| 2 | Verkleidungen/<br>Abdeckungen | Türverkleidung vorn links - Delle(n) -<br>Wertminderung |

**Beschädigung 2:** Verkleidungen/Abdeckungen: Türverkleidung vorn links - Delle(n) - Wertminderung

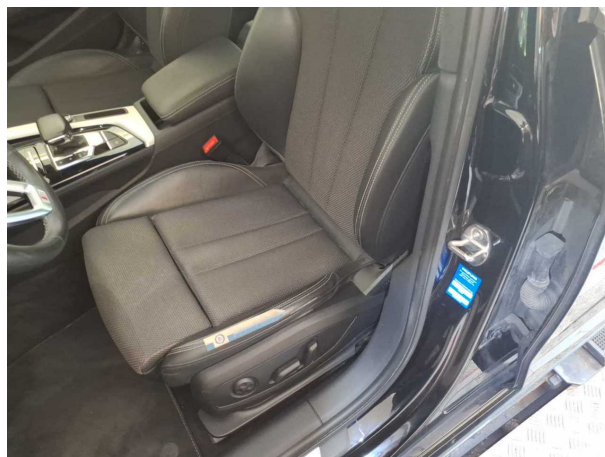
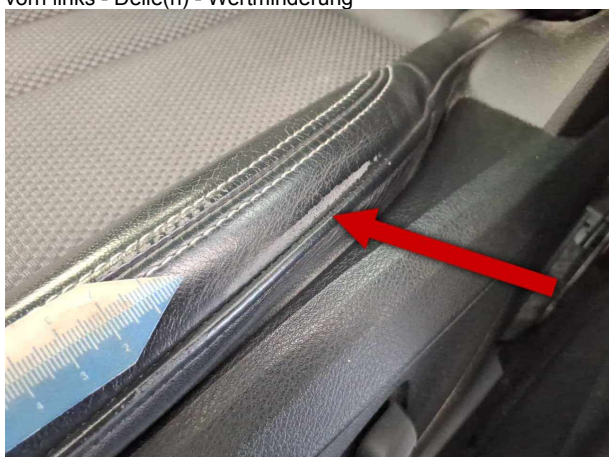
| <b>Nr.</b> | <b>Bauteilgruppe</b> | <b>Beschreibung</b> |
|---|---|---|
| 3 | Sitz vorn | Sitzbezug links - beschädigt - Smart Repair |

**Beschädigung 3:** Sitz vorn: Sitzbezug links - beschädigt - Smart Repair

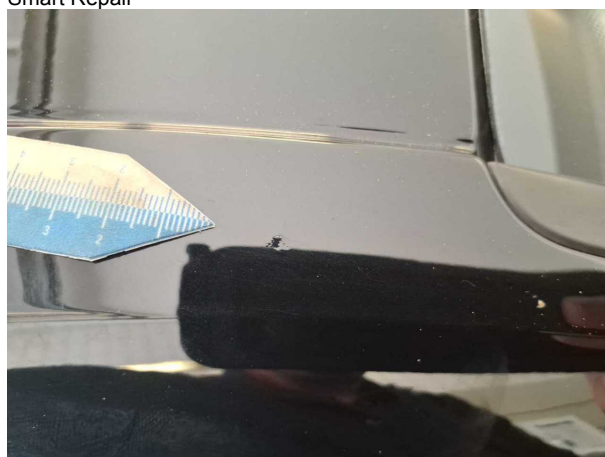
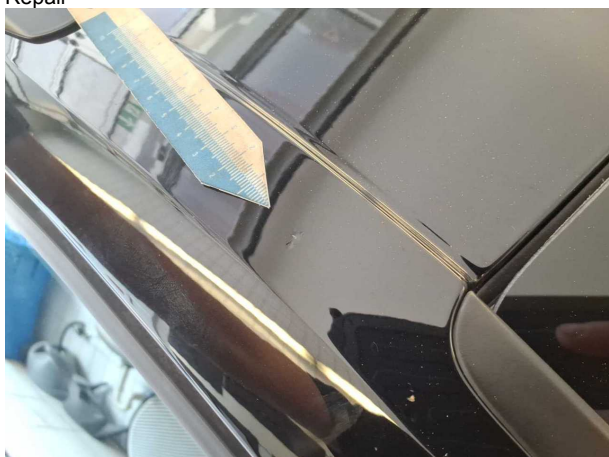
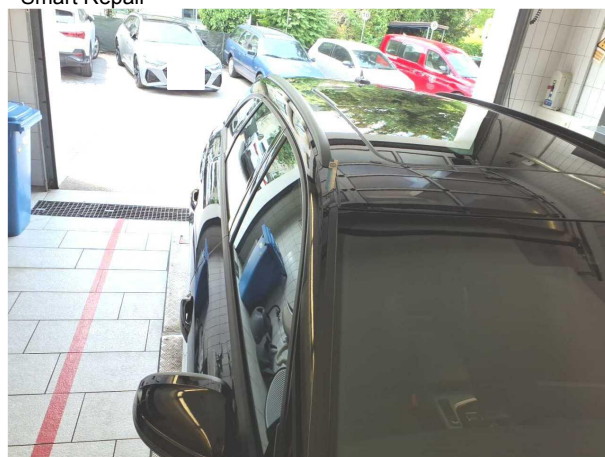
| <b>Nr.</b> | <b>Bauteilgruppe</b> | <b>Beschreibung</b> |
|---|---|---|
| 4 | Fahrzeugdach | Dachholm rechts - Korrosion - Smart Repair |

| Nr. | Ort | Messung |
|---|---|---|
| 3 | Dachholm rechts | 104 µm |

**Beschädigung 4:** Fahrzeugdach: Dachholm rechts - Korrosion - Smart Repair

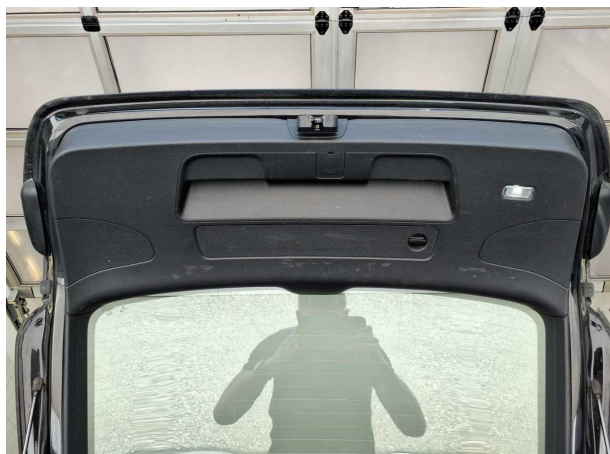
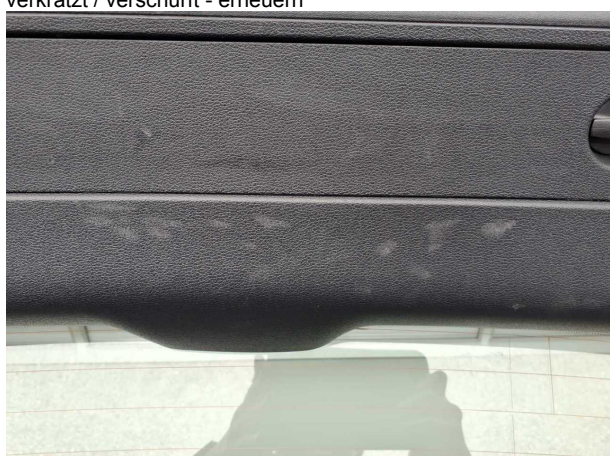
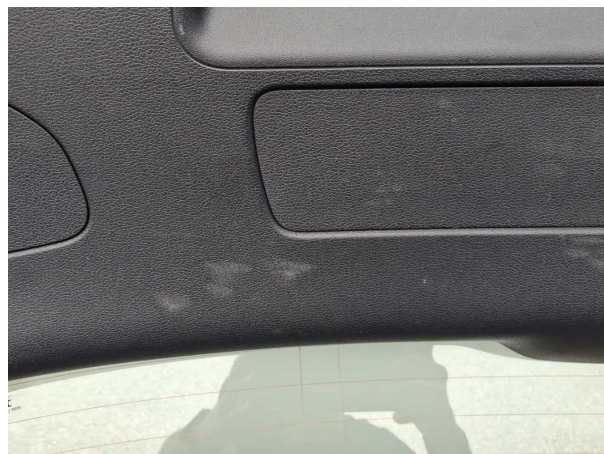
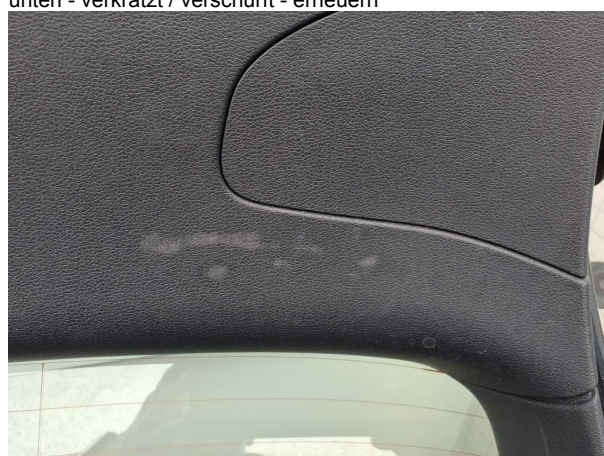
| Nr. | Bauteilgruppe | Beschreibung |
|---|---|---|
| 5 | Heckklappe/-tür | Verkleidung Standard unten - verkratzt / verschürft - erneuern |

**Beschädigung 5:** Heckklappe/-tür: Verkleidung Standard unten - verkratzt / verschürft - erneuern

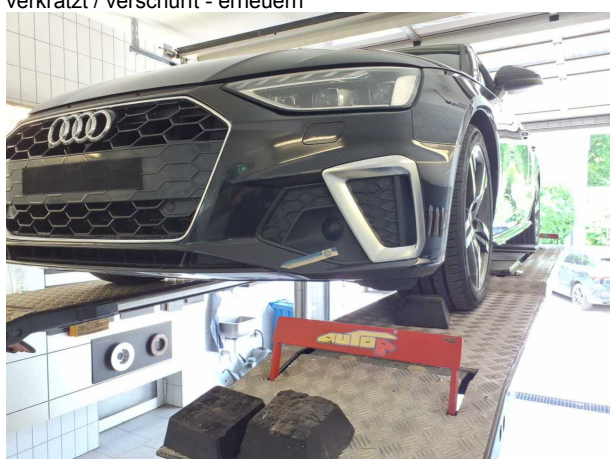
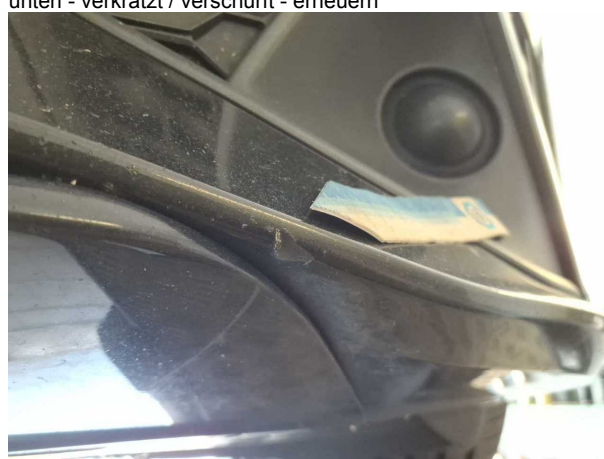
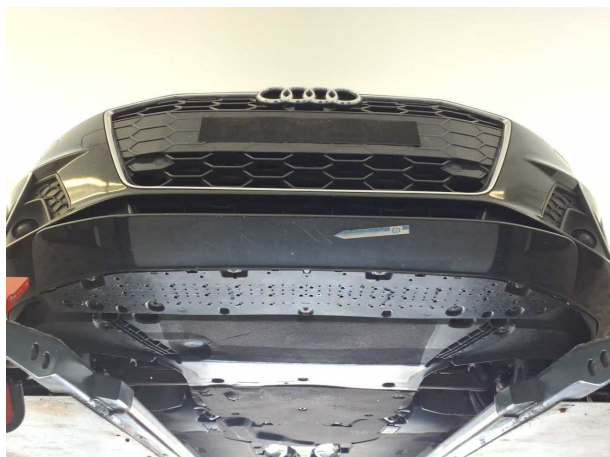
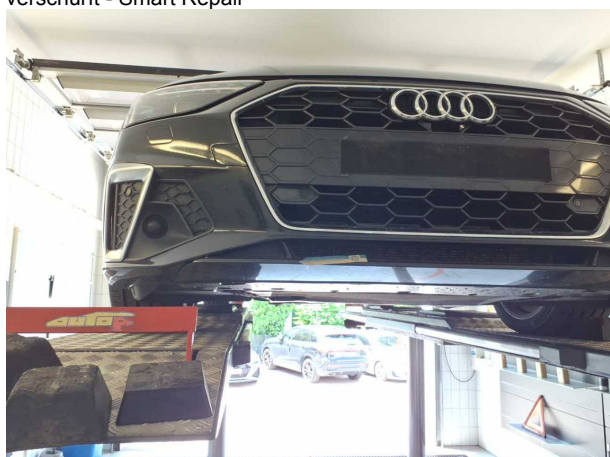
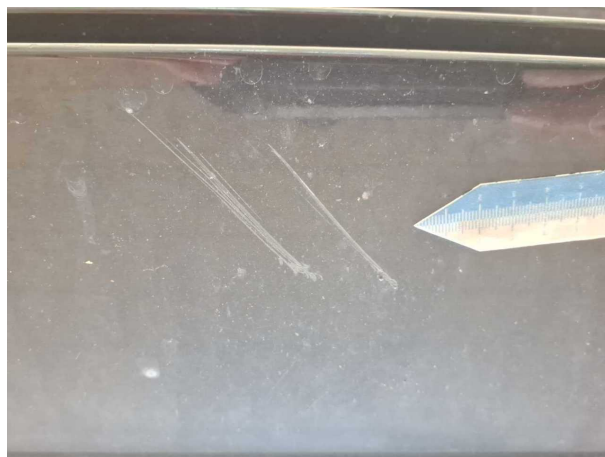
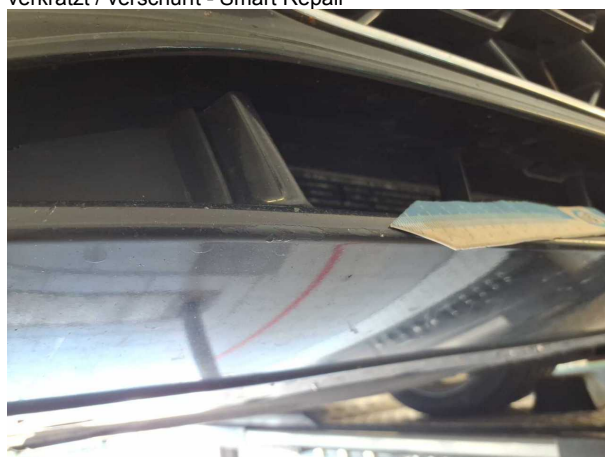
| Nr. | Bauteilgruppe | Beschreibung |
|---|---|---|
| 6 | Stossfänger vorn | Stossfänger vorn - verkratzt / verschürft - Smart Repair |

**Beschädigung 6:** Stossfänger vorn: Stossfänger vorn - verkratzt / verschürft - Smart Repair

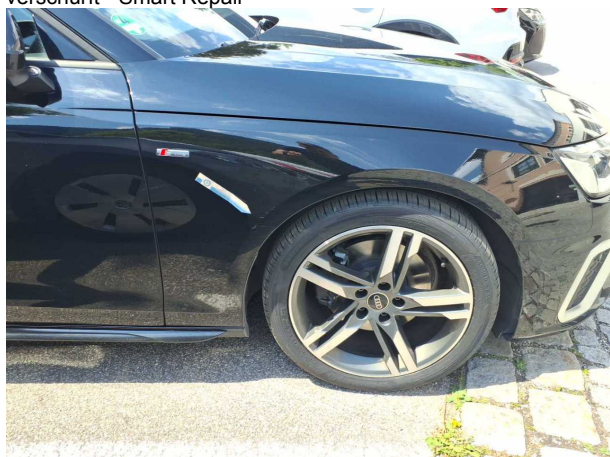
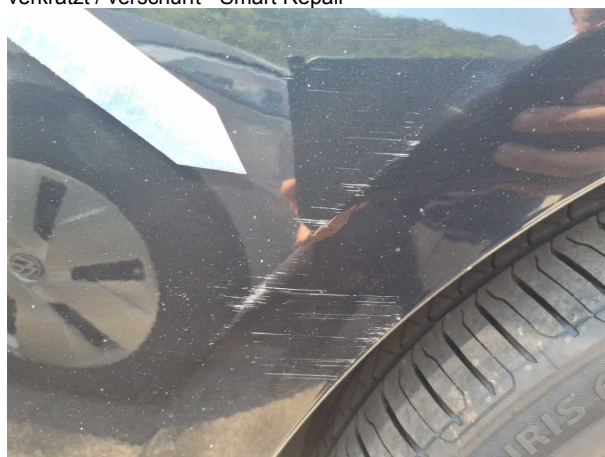
| Nr. | Bauteilgruppe | Beschreibung |
|---|---|---|
| 7 | Kotflügel rechts | Kotflügel rechts - Kratzer - lackieren |

**Beschädigung 7:** Kotflügel rechts: Kotflügel rechts - Kratzer - lackieren

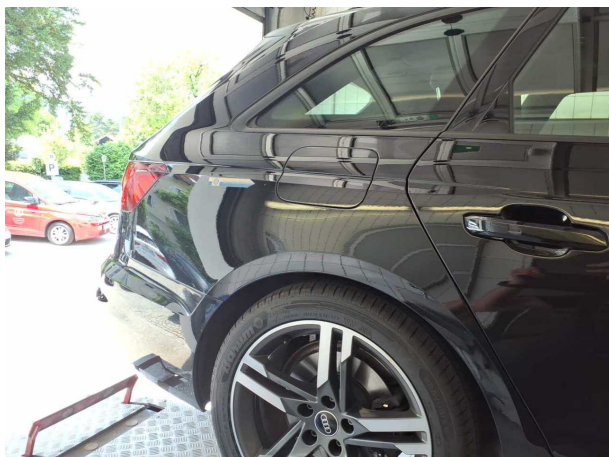
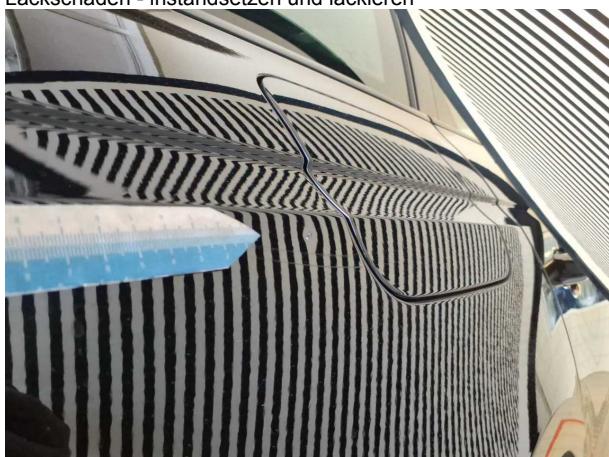
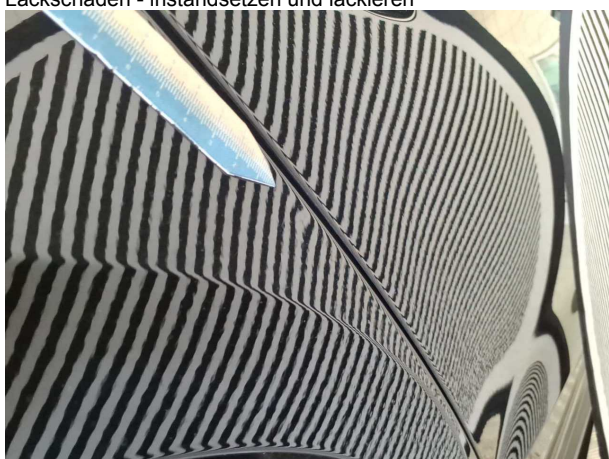
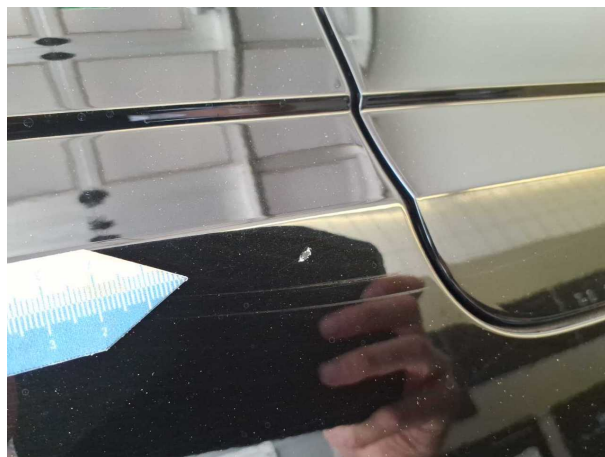
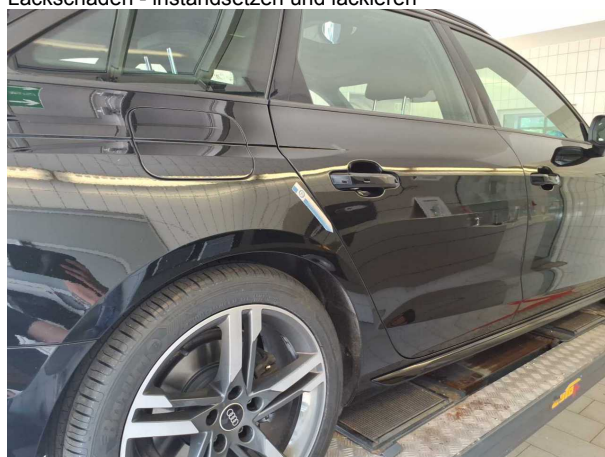
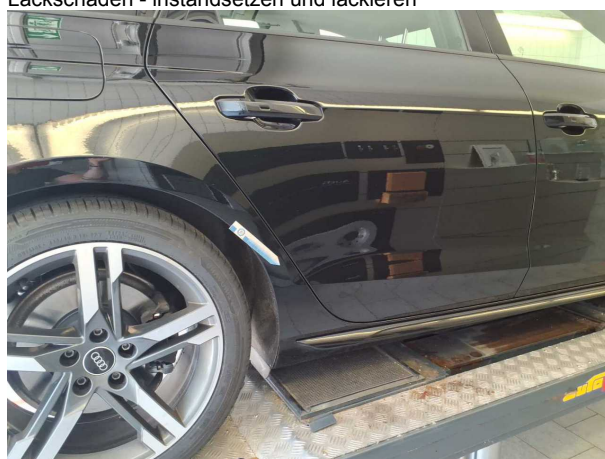
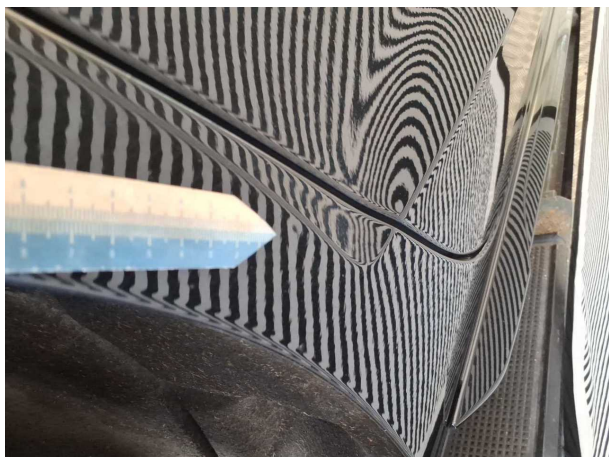
| Nr. | Bauteilgruppe | Beschreibung |
|---|---|---|
| 8 | Seitenwand rechts | Seitenwand - Delle / Lackschaden - instandsetzen und lackieren |

**Beschädigung 8:** Seitenwand rechts: Seitenwand - Delle / Lackschaden - instandsetzen und lackieren

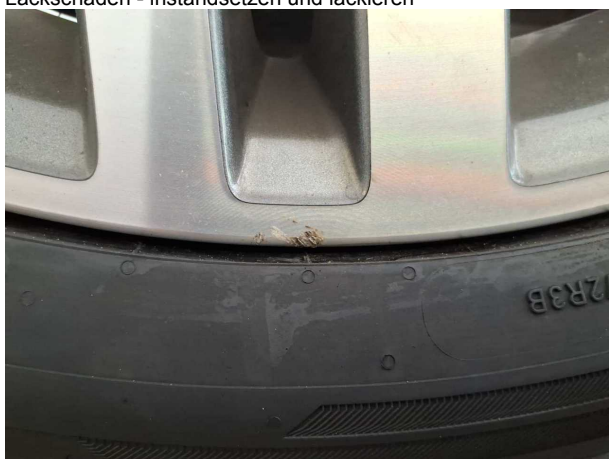
**Gebrauchsspur 1:** Rad/Reifen: Leichtmetallfelge vorn links - Kratzer - kein Abzug

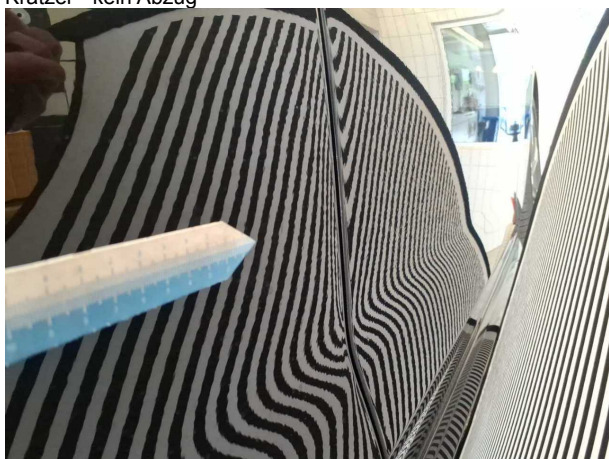
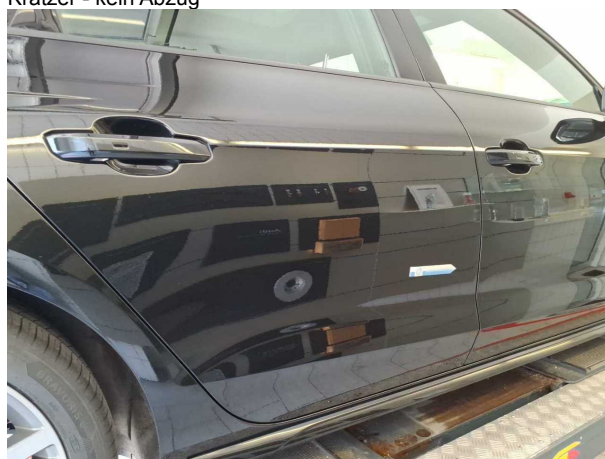
**Gebrauchsspur 2:** Tür hinten rechts: Tür - Delle(n) - kein Abzug

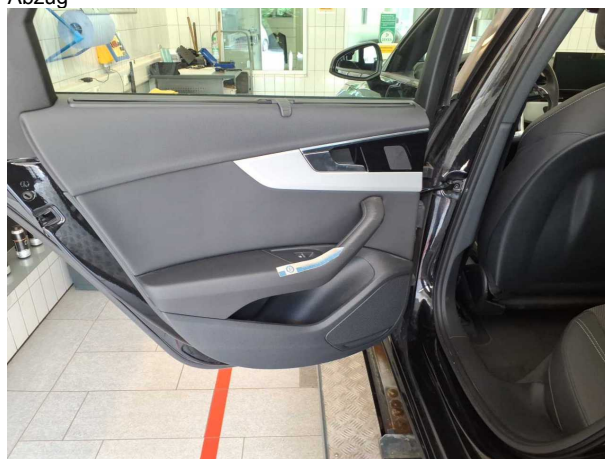
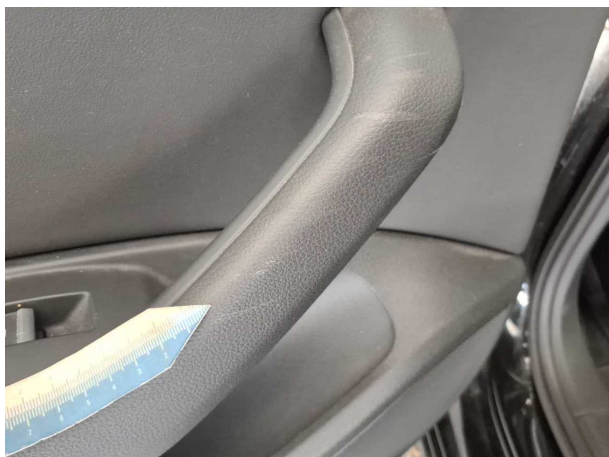
**Gebrauchsspur 3:** Verkleidungen/Abdeckungen: Türverkleidung hinten links - Kratzer - kein Abzug

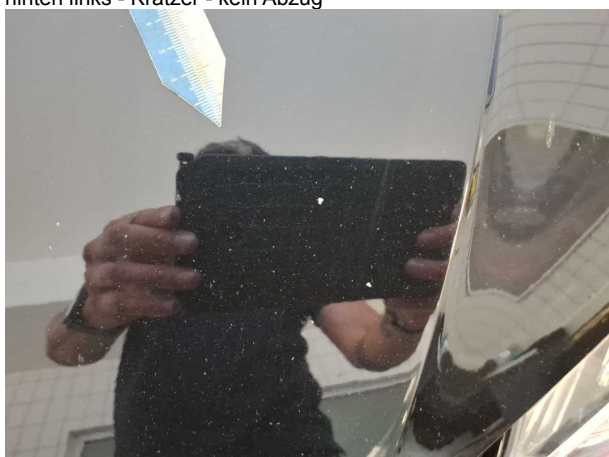
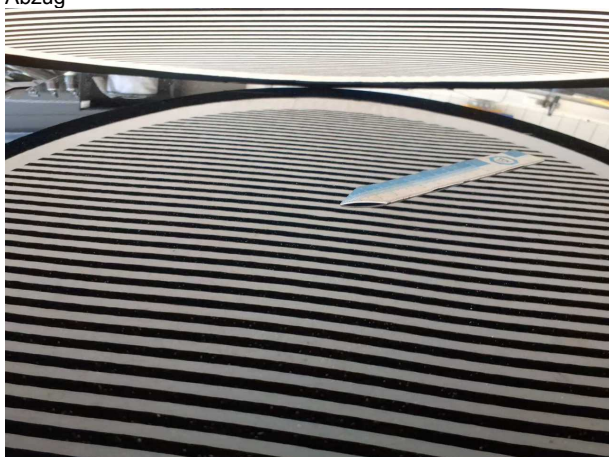
**Gebrauchsspur 4:** Motorhaube: Motorhaube - Steinschlag - kein Abzug

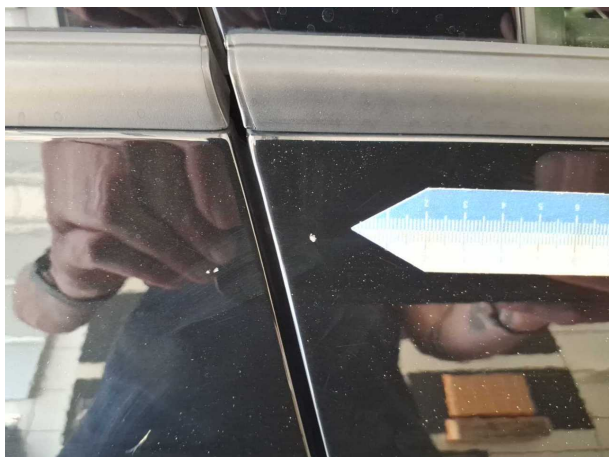
**Gebrauchsspur 5:** Tür vorn rechts: Tür - Steinschlag - kein Abzug

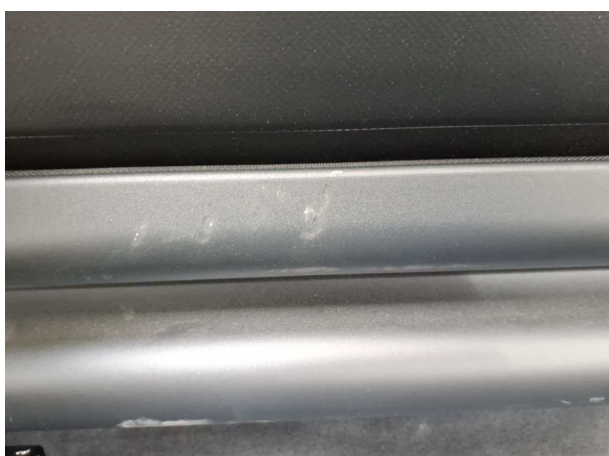
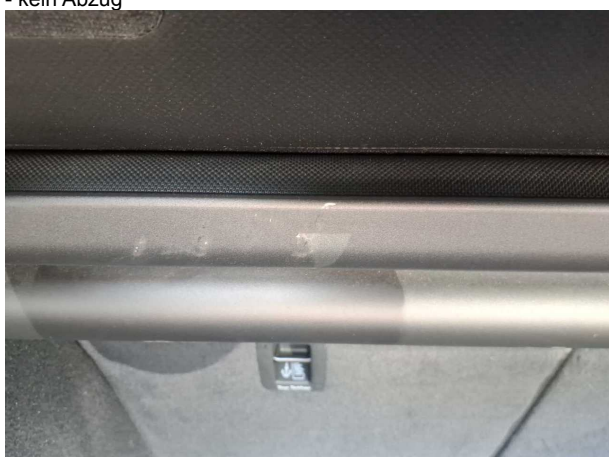
**Gebrauchsspur 6:** Interieur: Laderaumabdeckung / Rollo - Kratz...  
- kein Abzug

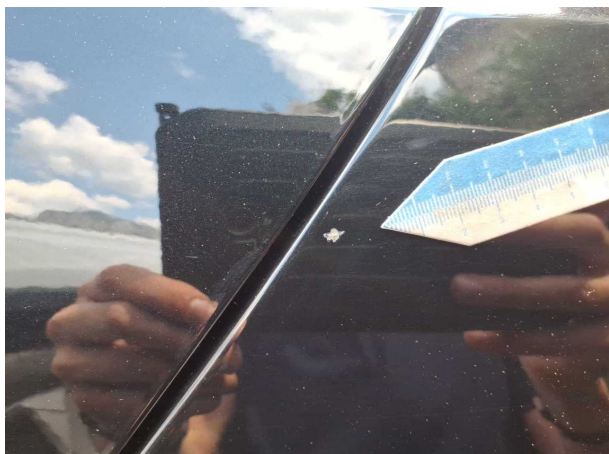
**Gebrauchsspur 7:** Seitenwand links: Seitenwand - Kratzer - kein Abzug

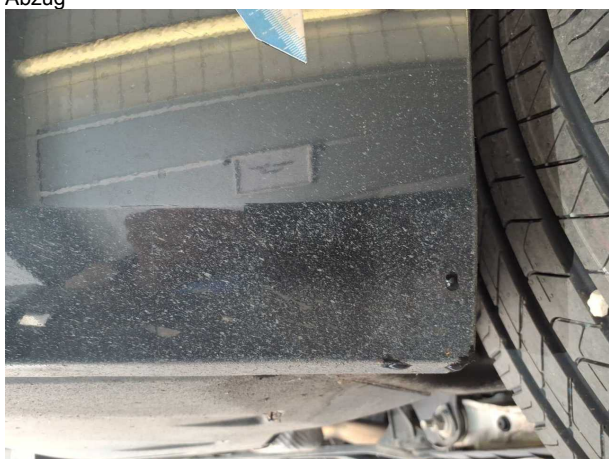
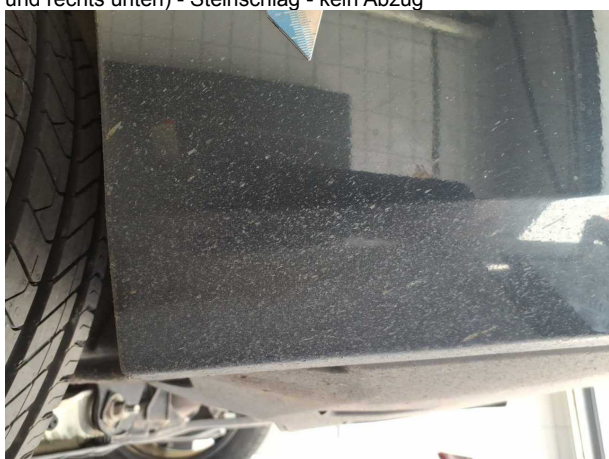
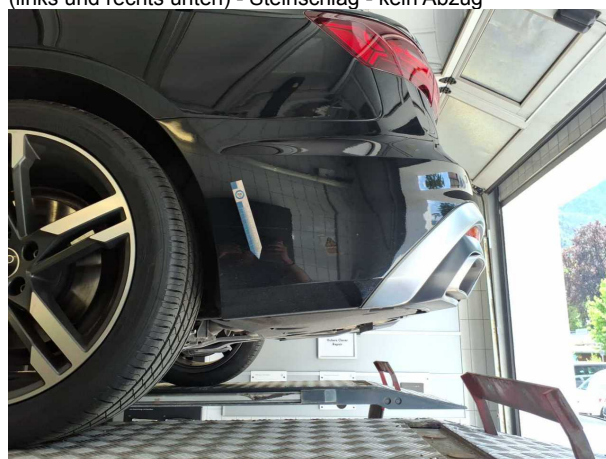
**Gebrauchsspur 8:** Stossfänger hinten: Stossfänger hinten (links und rechts unten) - Steinschlag - kein Abzug

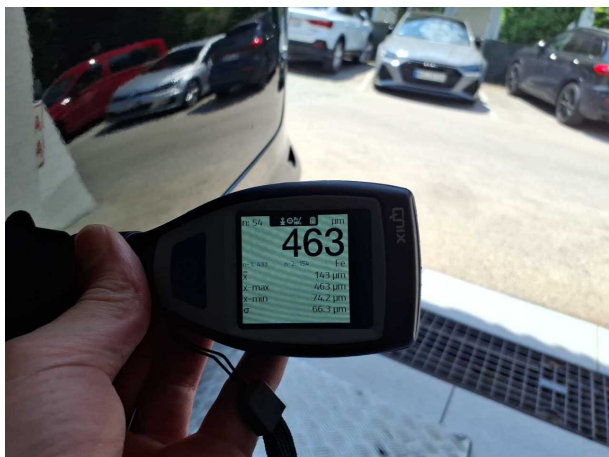
Nachlackierung 1: Seitenwand links

| Nr. | Ort | Wertminderung |
|---|---|---|
| 1 | Seitenwand links, fachgerecht ausgeführt, Reparaturrechnung nicht vorhanden | |

| Nr. | Ort | Messung |
|---|---|---|
| 10 | Seitenwand links | 463 µm |
