## Hyundai i10 Classic

EZ 07/2018 | Kleinwagen | Benzin | Schaltgetriebe | 100.011km

Fahrzeug aufgenommen am: 20.07.2026

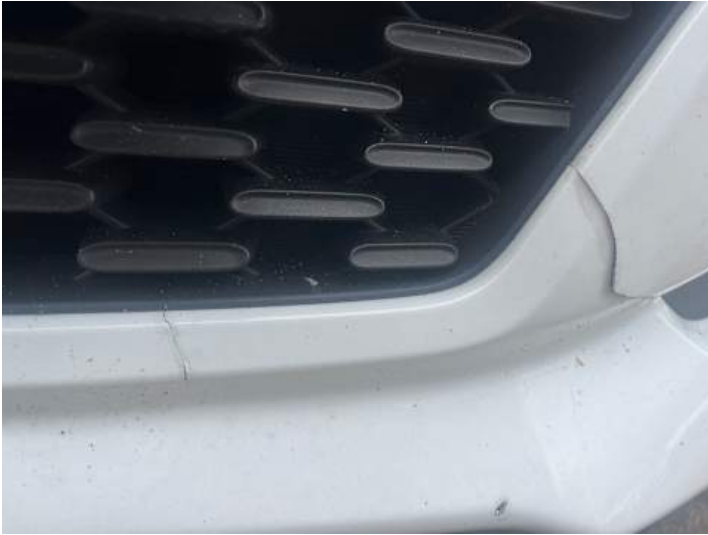
Stoßstange vorne (Riss/Bruch)

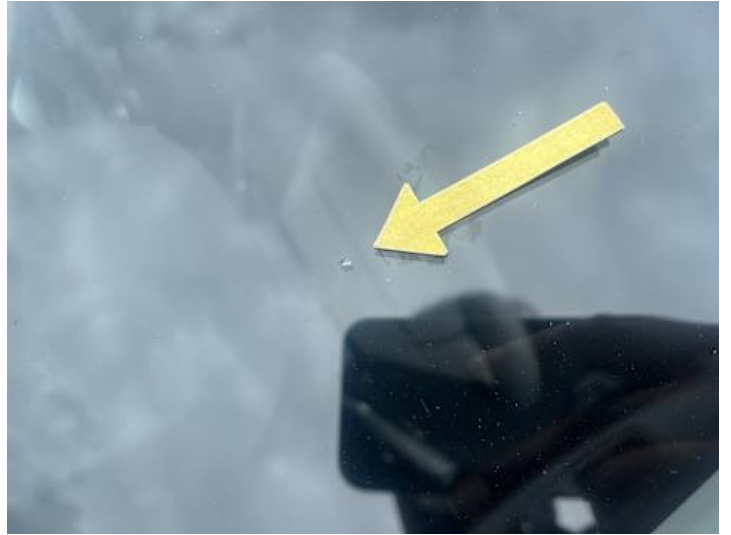
Windschutzscheibe (Steinschlag)

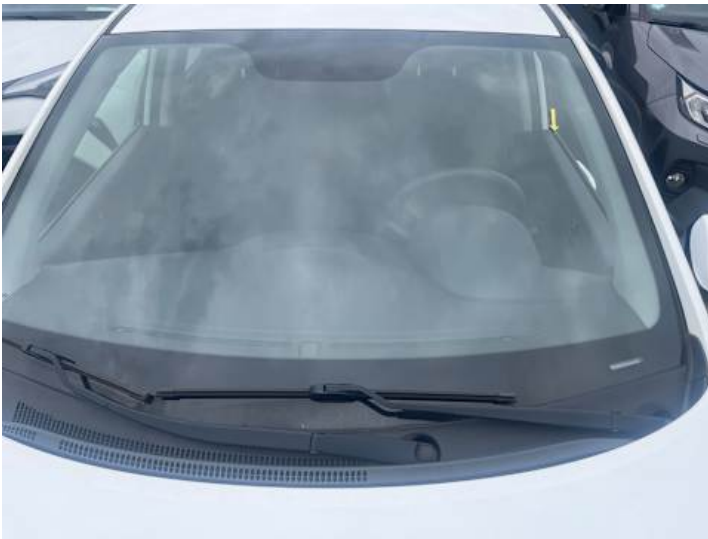
Windschutzscheibe (Steinschlag)

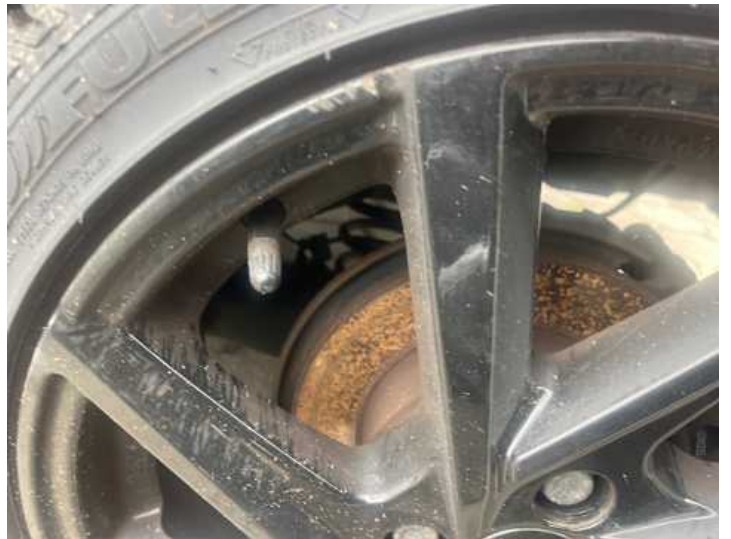
(6 mm)  
Kerben

Rad (Kerben)

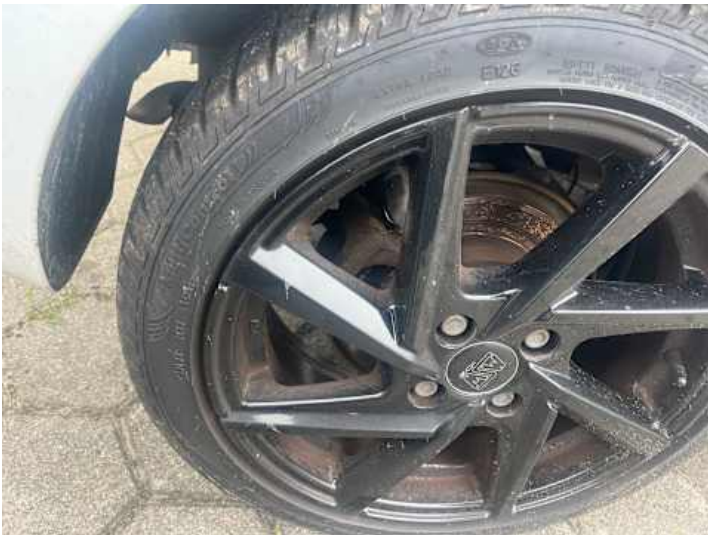
(6 mm)  
Kerben

Rad (Kerben)

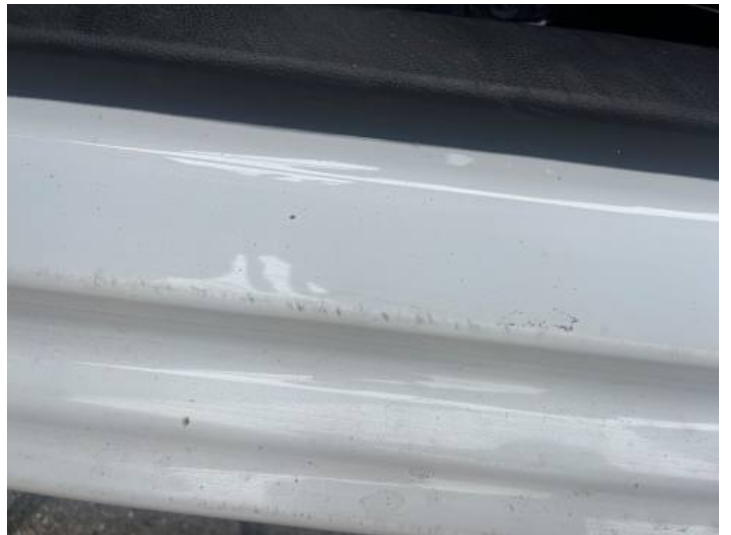
Fahrtür (Kratzer, Lackschaden)

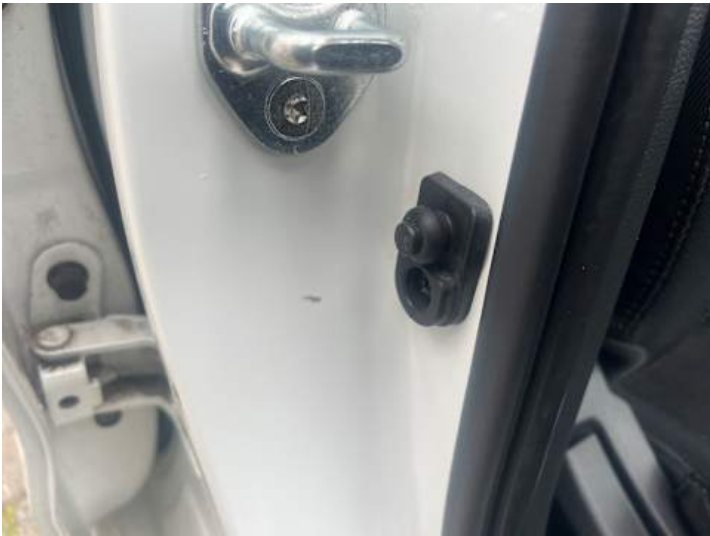
| Fahrzeugteil | Lackschichtdicke (in µm) | Fahrzeugteil | Lackschichtdicke (in µm) |
|---|---|---|---|
| Fahrertür | 110 | Beifahrertür | 330 |

Beifahrertür (Kratzer, Lackschaden)

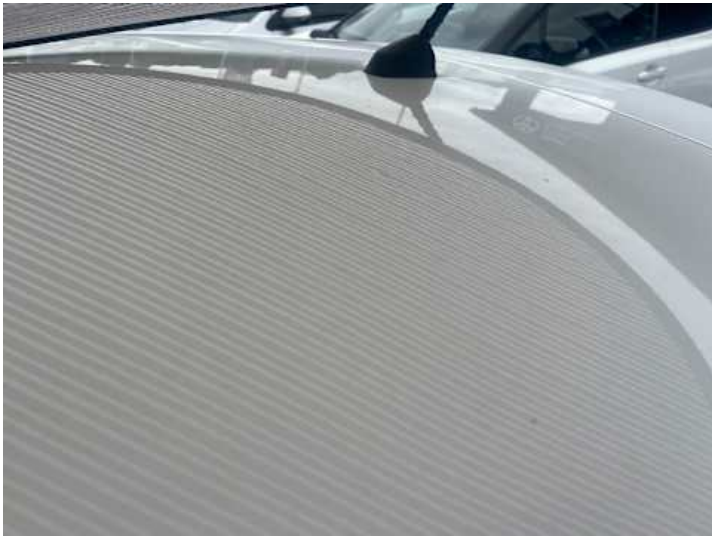
Dach (Delle)

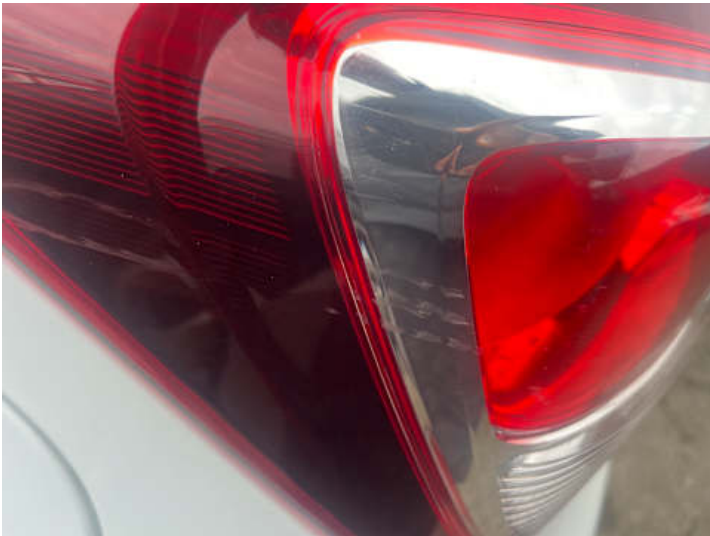
Rücklicht (links) (Kratzer)

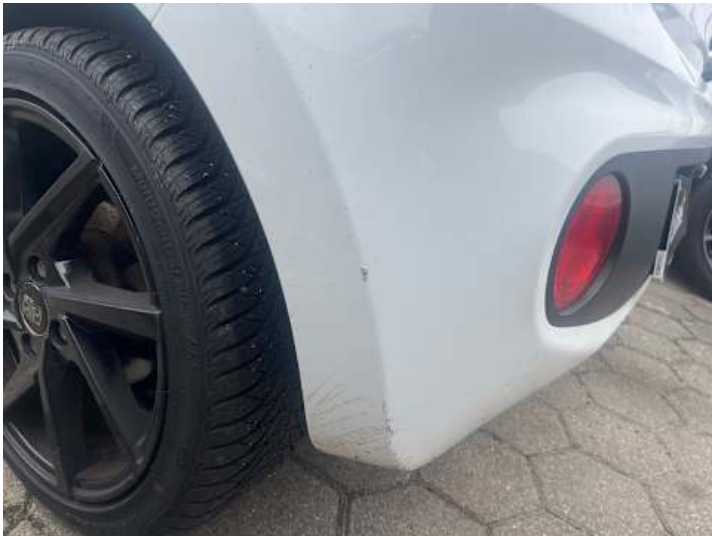
Stoßstange hinten (Kratzer, Lackschaden)

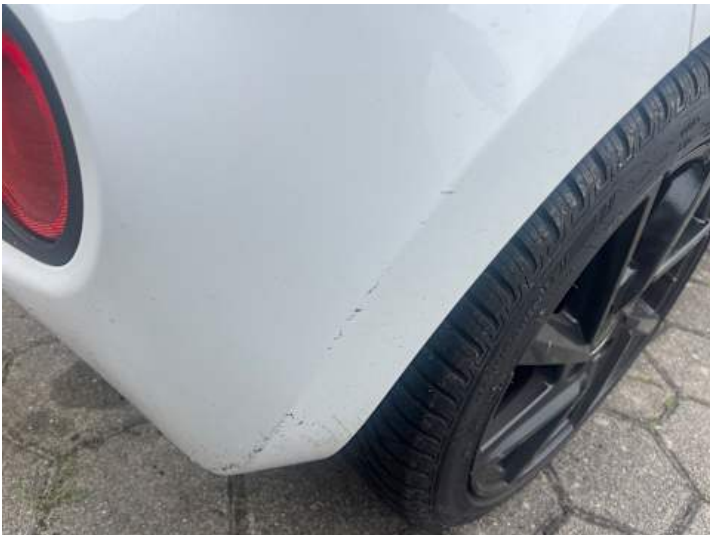
Stoßstange hinten (Kratzer, Lackschaden)

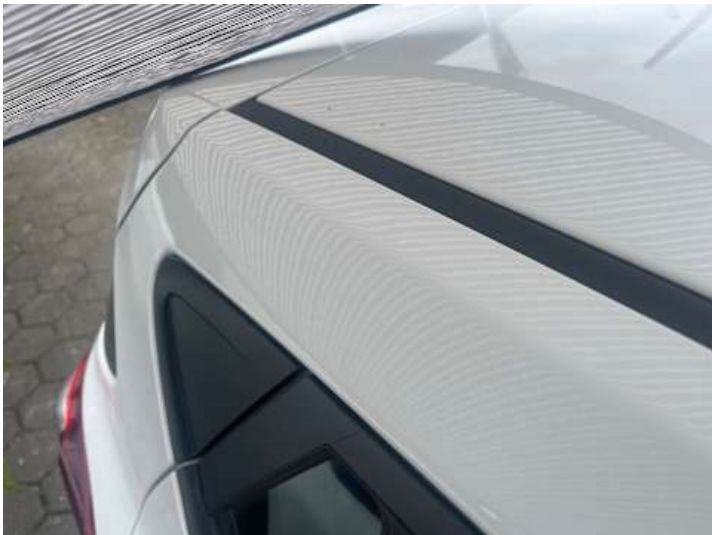
Seitenteil hinten rechts (Delle)

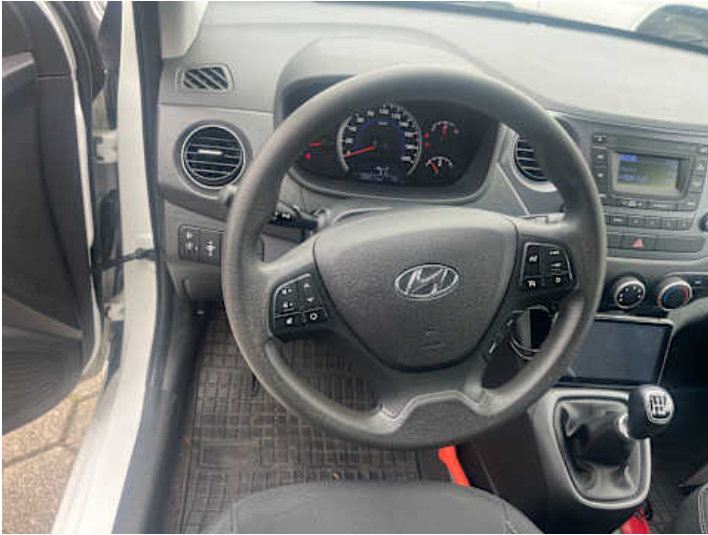
Innenraum (Verschleiß)
