## Mercedes-Benz ML 350 CDI BlueTec 4Matic

EZ 09/2014 | Geländewagen | Diesel | Automatikgetriebe | 210.967km

Fahrzeug aufgenommen am: 17.07.2026

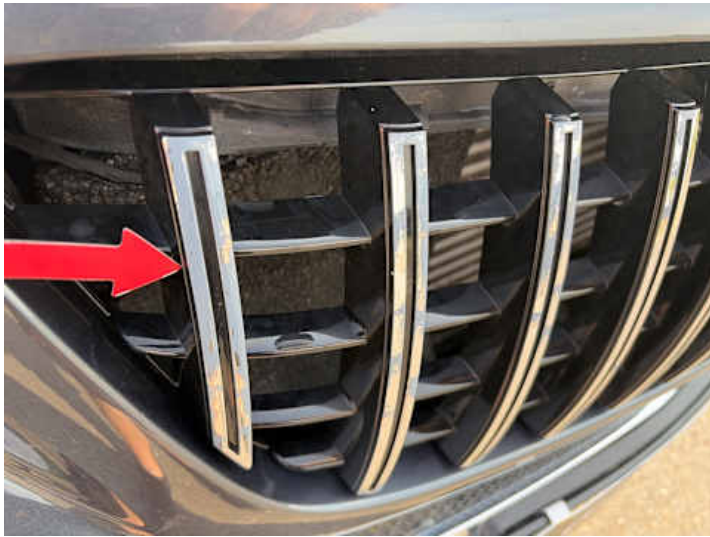
Stoßstange vorne (Ausgeblichen/Matt)

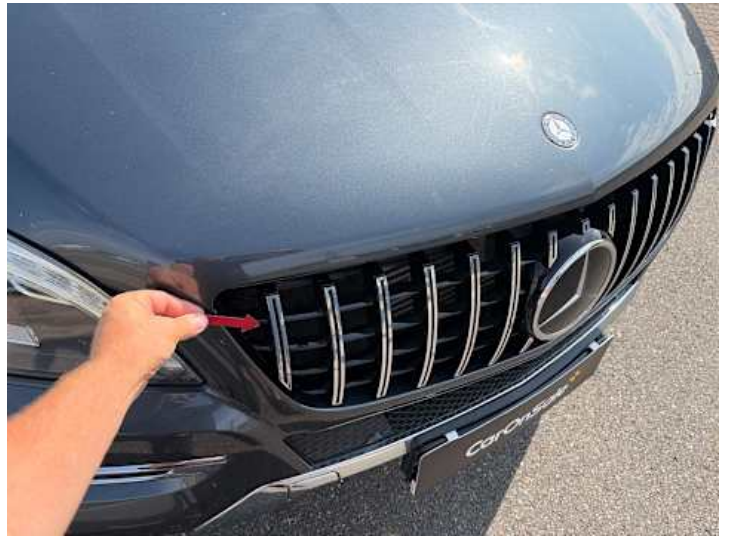
Stoßstange vorne (Ausgeblichen/Matt)

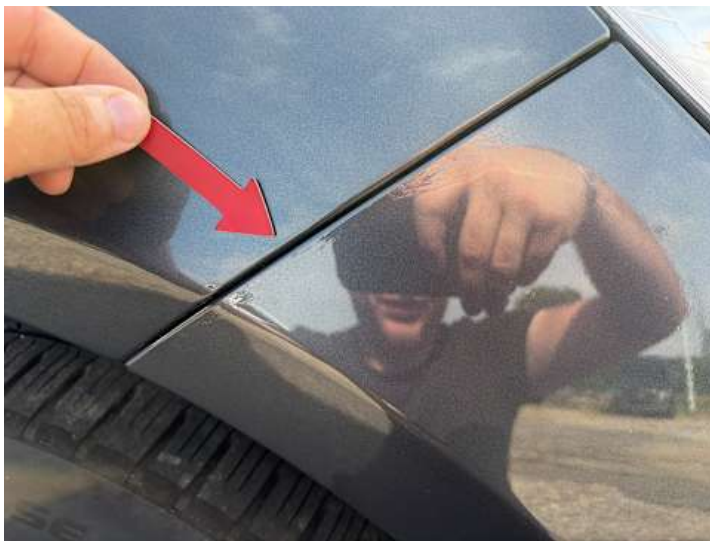
Stoßstange vorne (Kratzer)

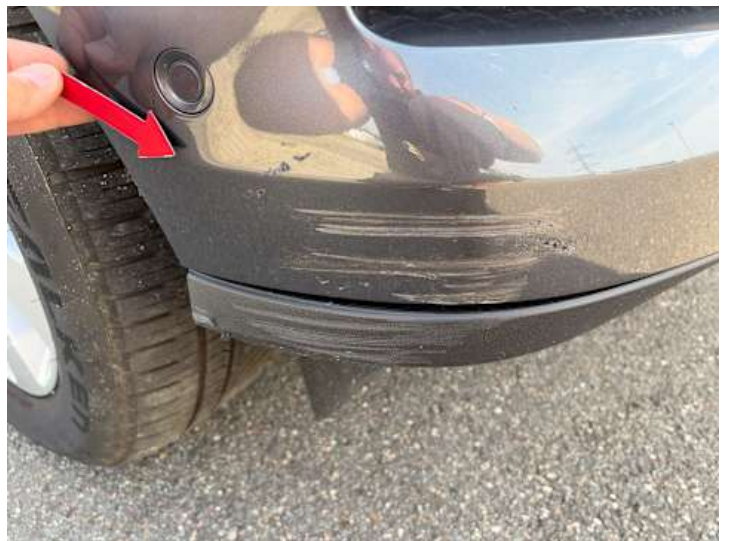
Stoßstange vorne (Kratzer)

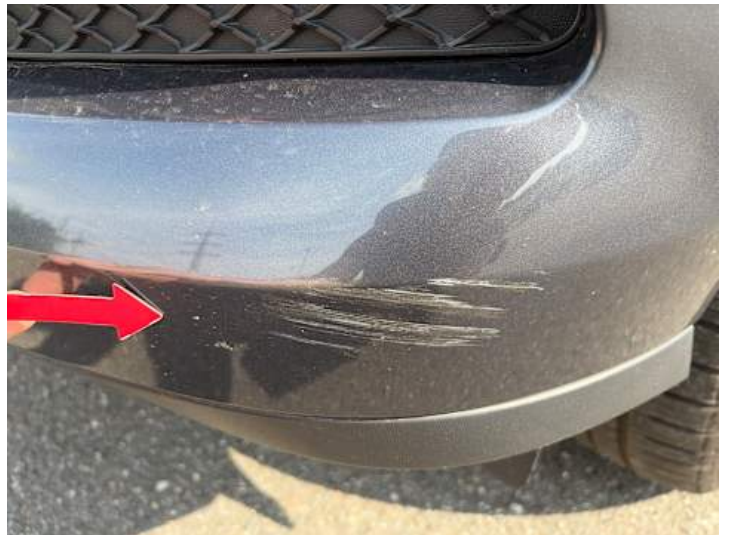
Stoßstange vorne (Kratzer)

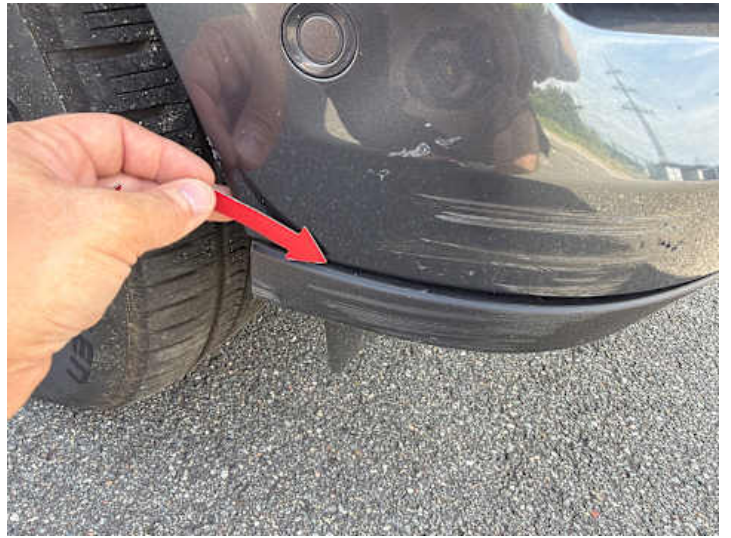
Stoßstange vorne (Spaltmaße ungenau)

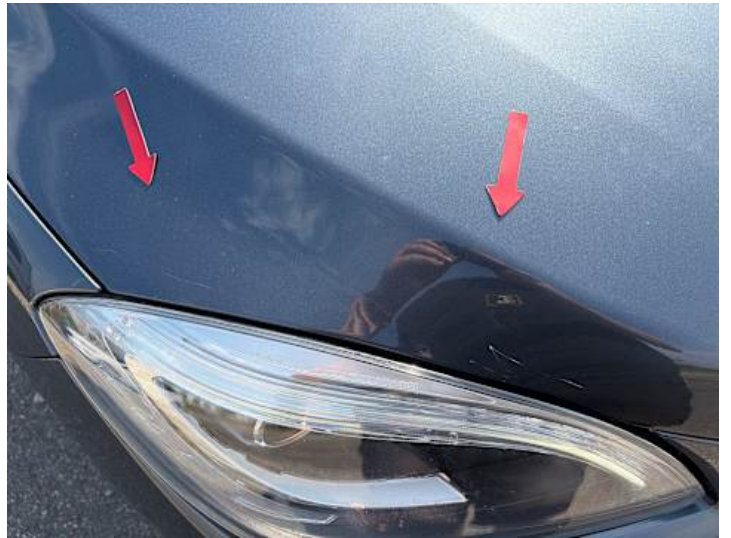
Motorhaube (Kratzer)

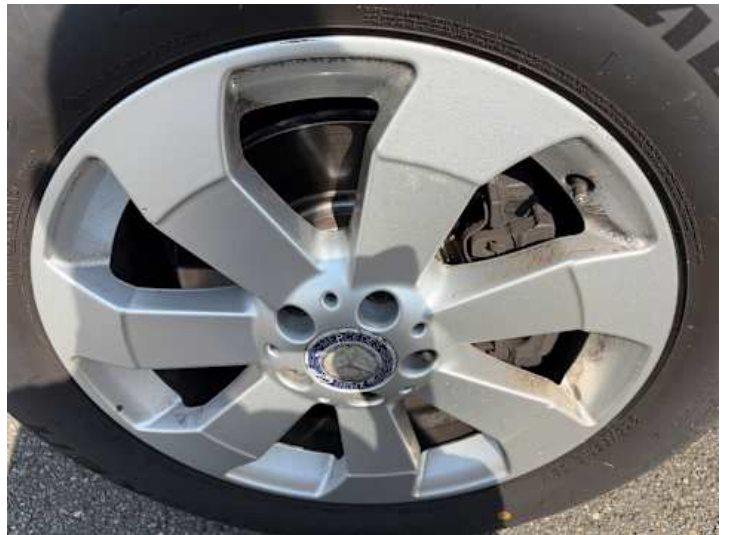
Rad (Kratzer)

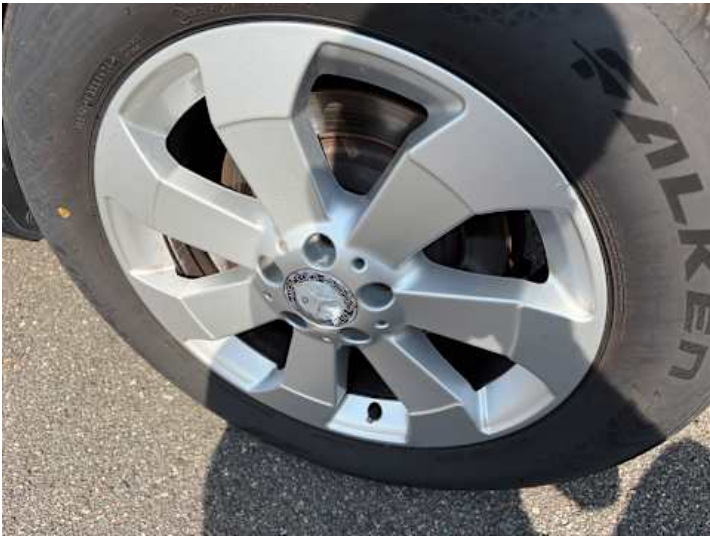
Rad (Kratzer)

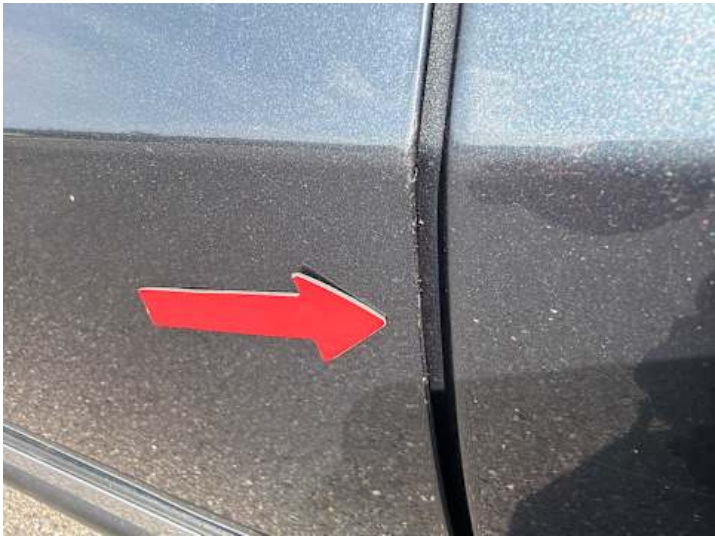
Fahrtür (Kratzer)

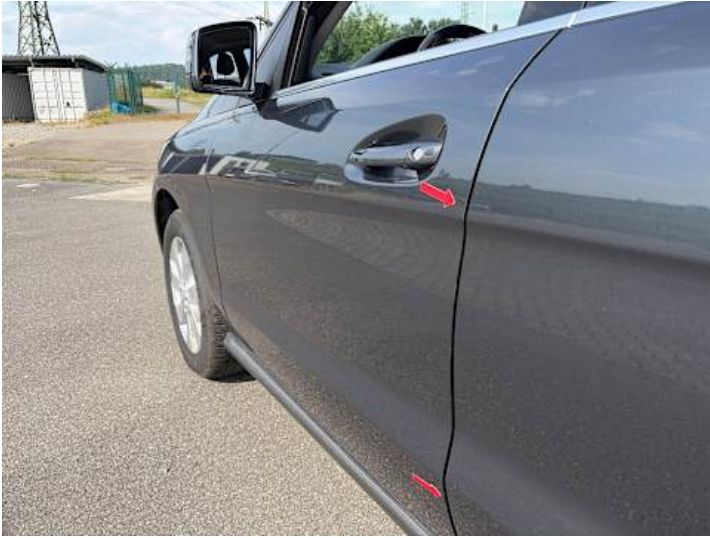
Fahrtür (Kratzer)

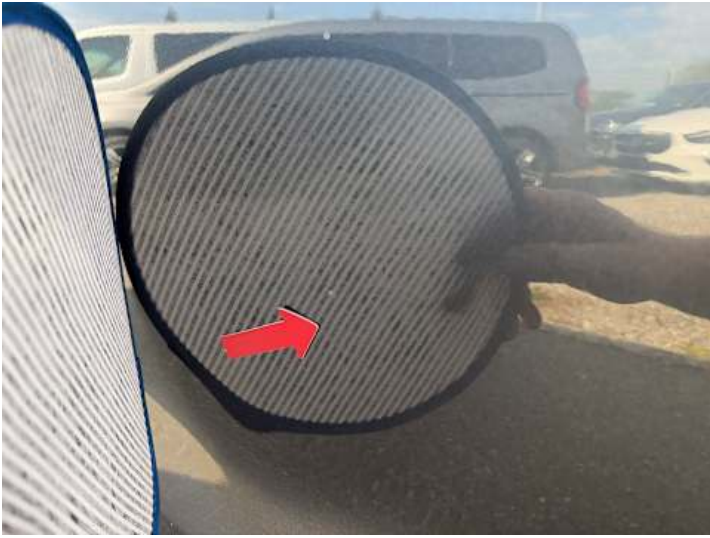
Beifahrtür (Kratzer, Delle)

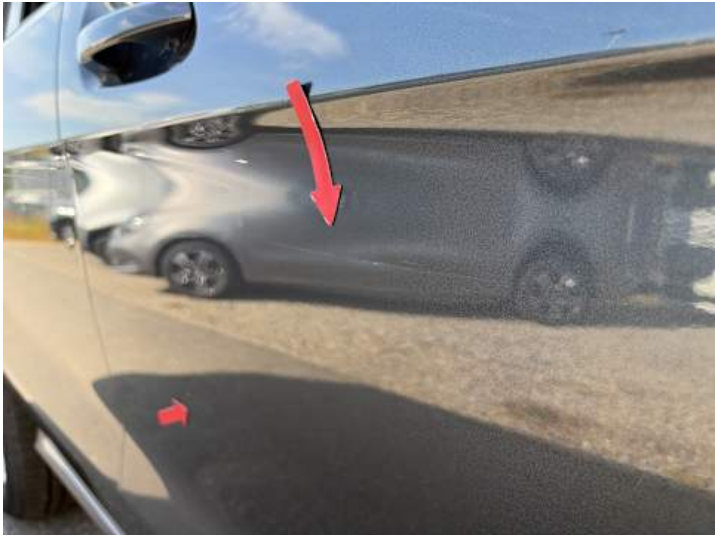
Beifahrtür (Kratzer, Delle)

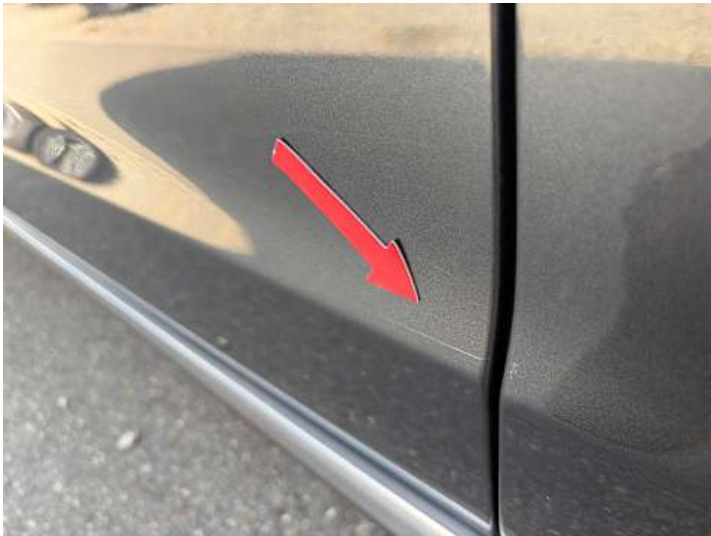
Beifahrertür (Kratzer, Delle)

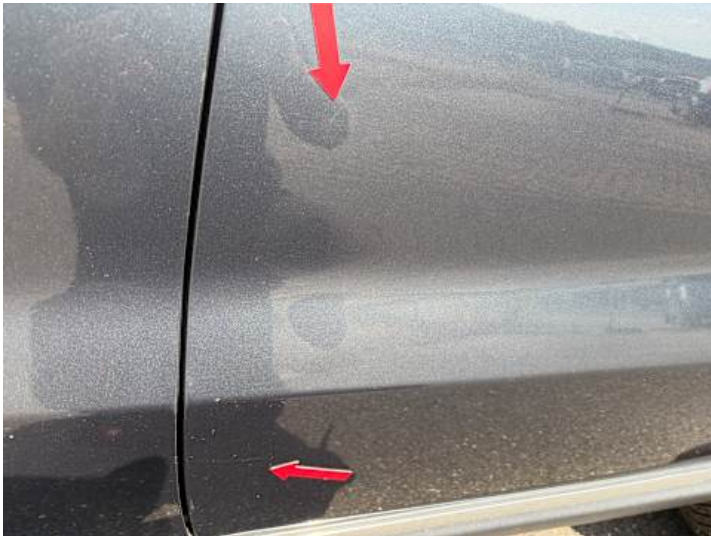
Türe hinten links (Kratzer)

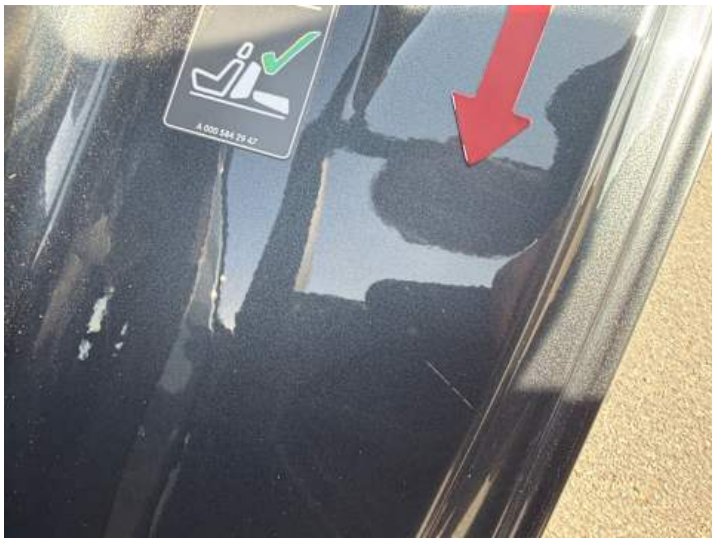
Türe hinten links (Kratzer)

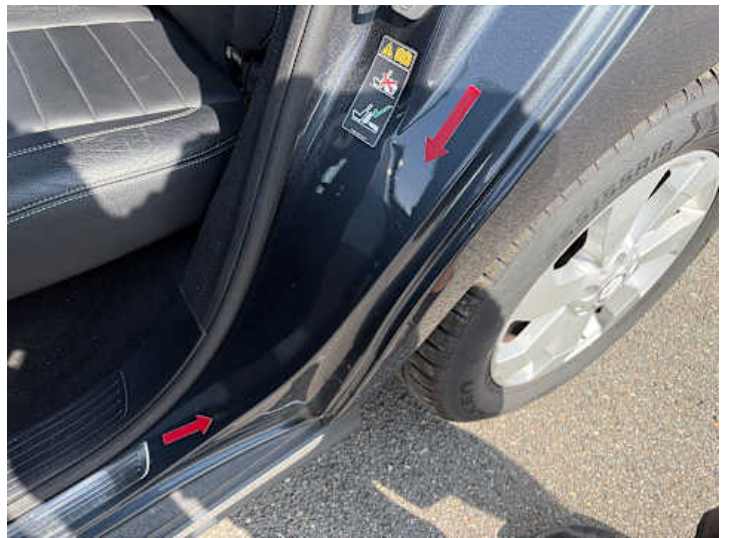
Türe hinten links (Kratzer)

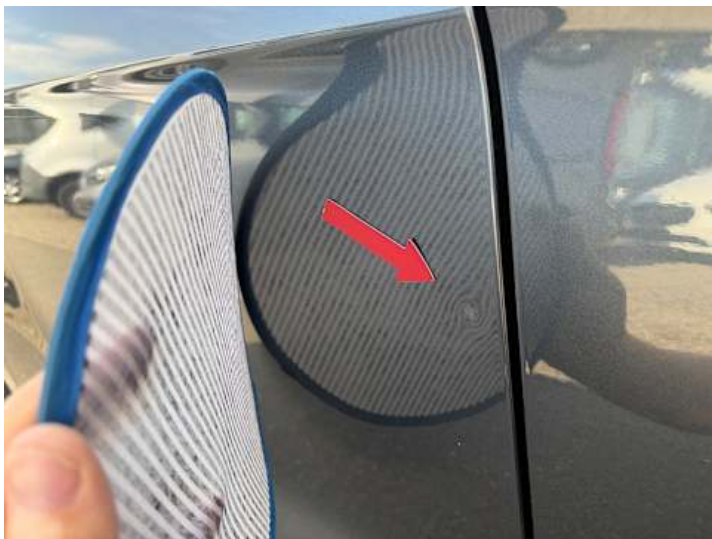
Türe hinten rechts (Kratzer, Delle)

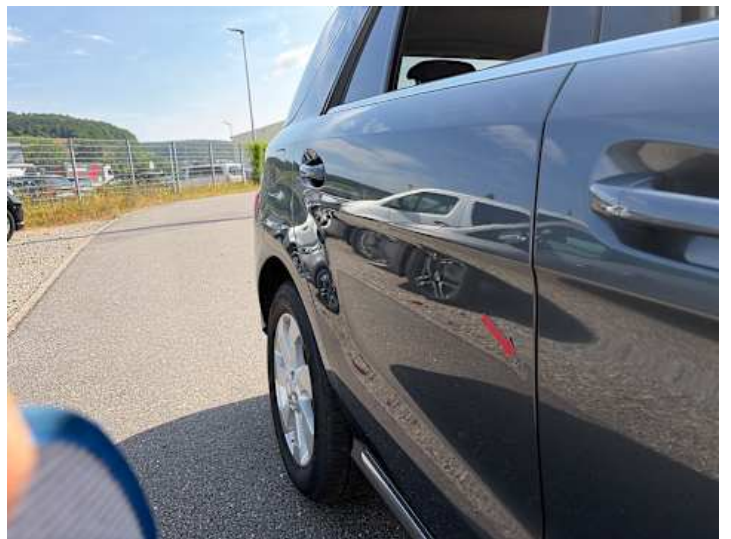
Türe hinten rechts (Kratzer, Delle)

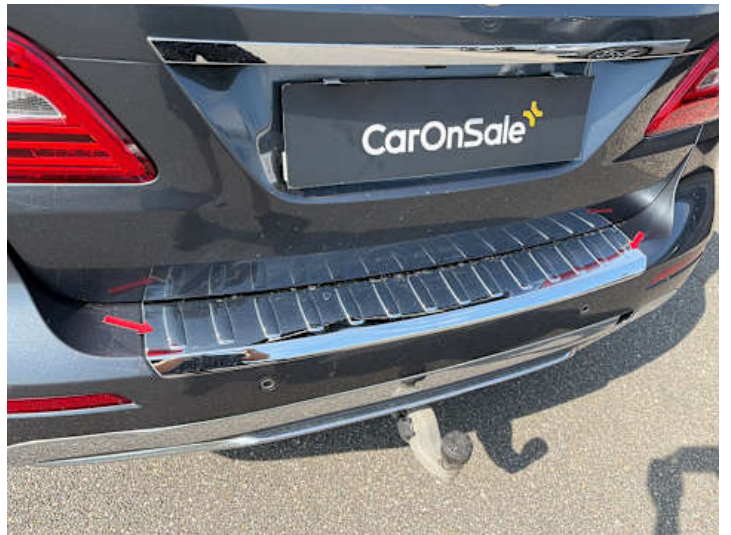
Stoßstange hinten (Kratzer)

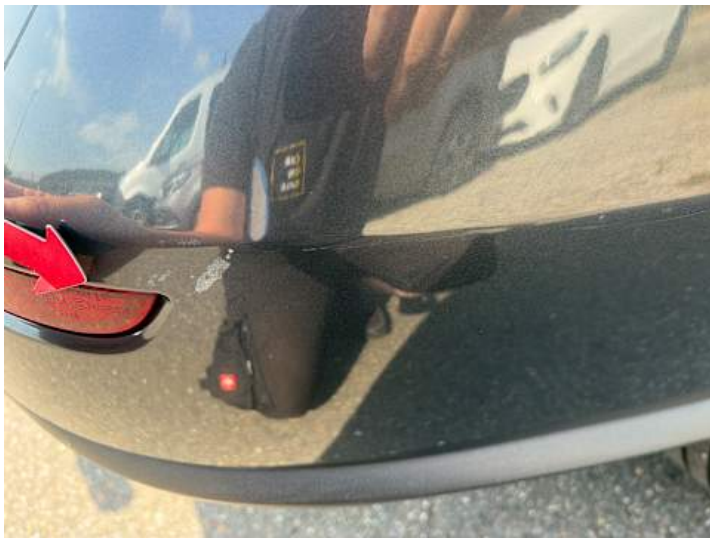
Stoßstange hinten (Kratzer)

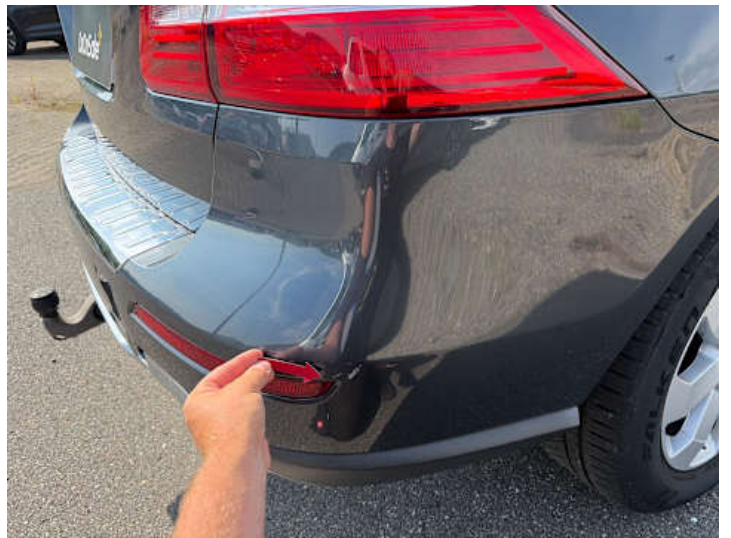
Stoßstange hinten (Kratzer)

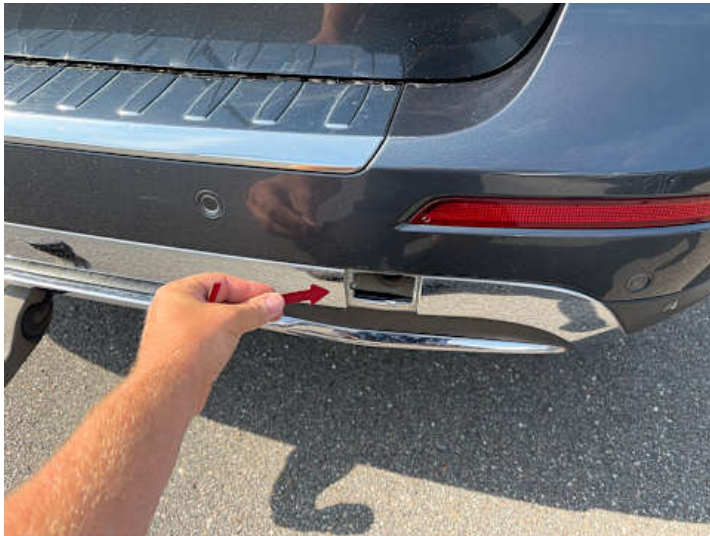
Stoßstange hinten (Anderer Schaden): Fehlteil

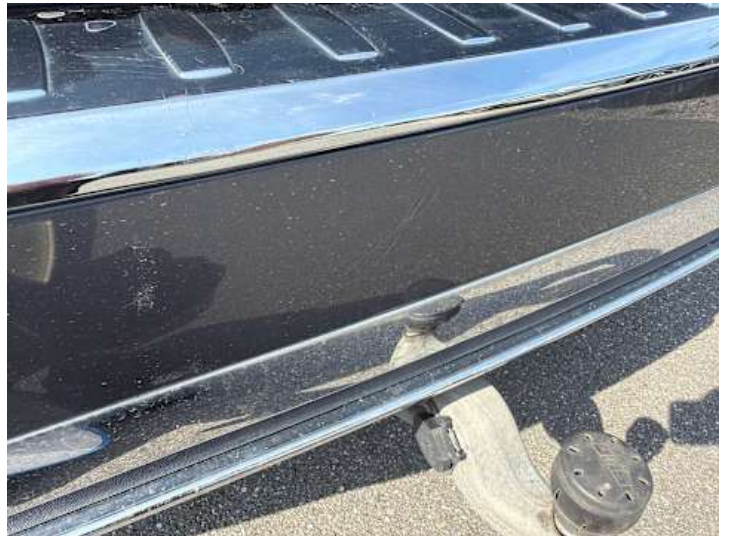
Stoßstange hinten (Lackschaden)

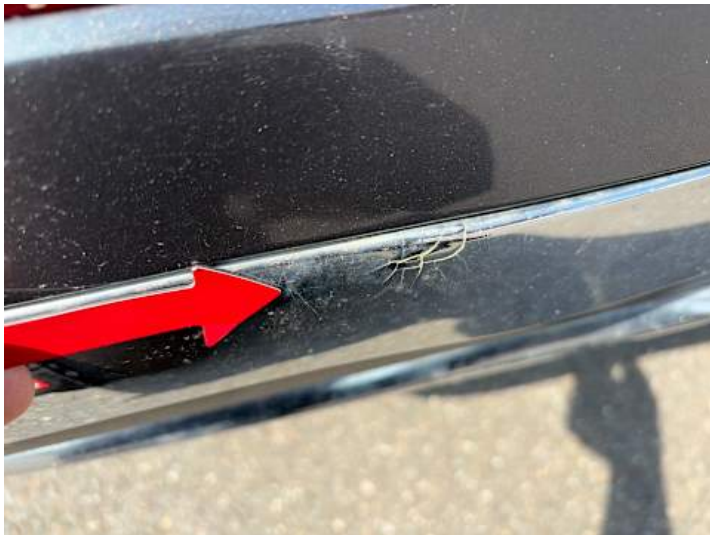
Stoßstange hinten (Lackschaden)

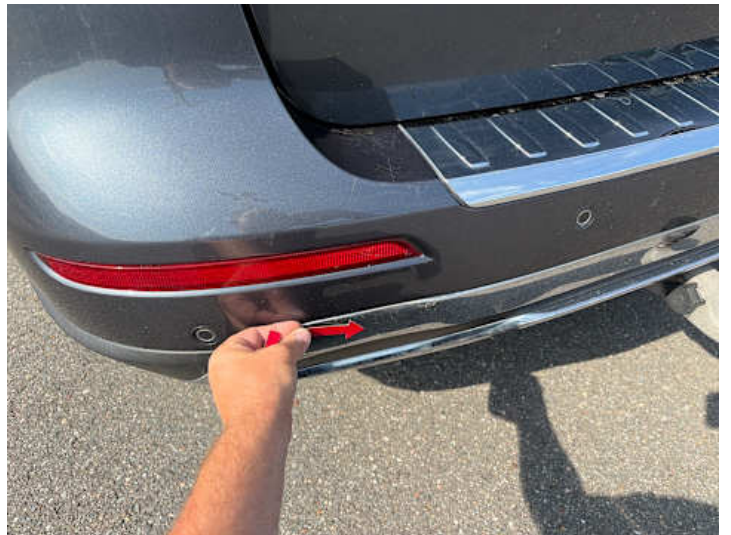
Stoßstange hinten (Lackschaden)

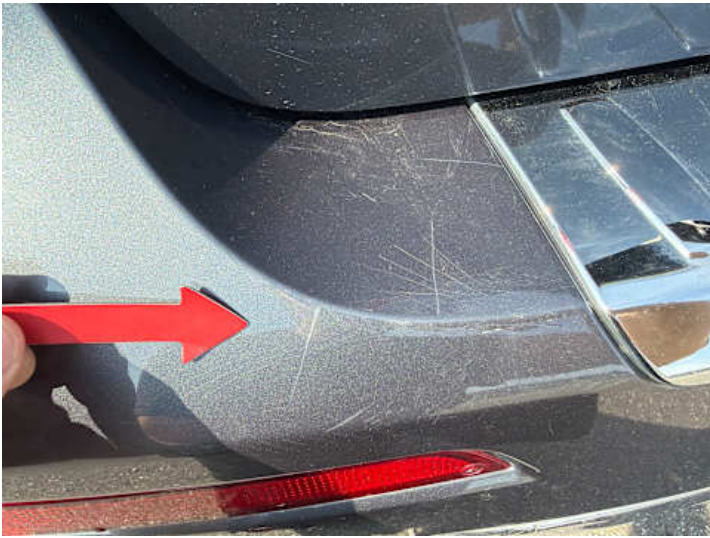
Stoßstange hinten (Lackschaden)

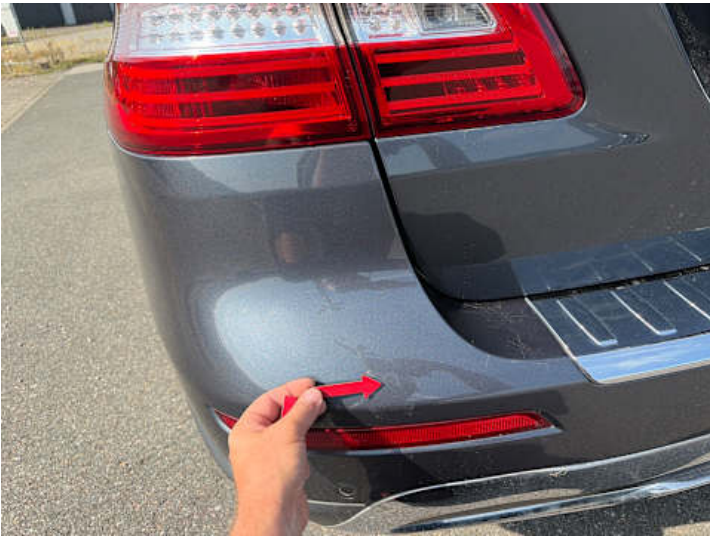
Stoßstange hinten (Lackschaden)

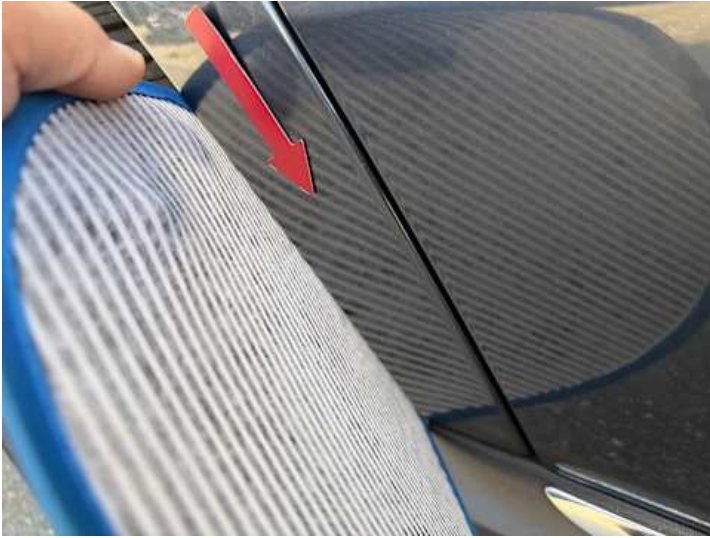
Seitenteil hinten rechts (Kratzer, Delle)

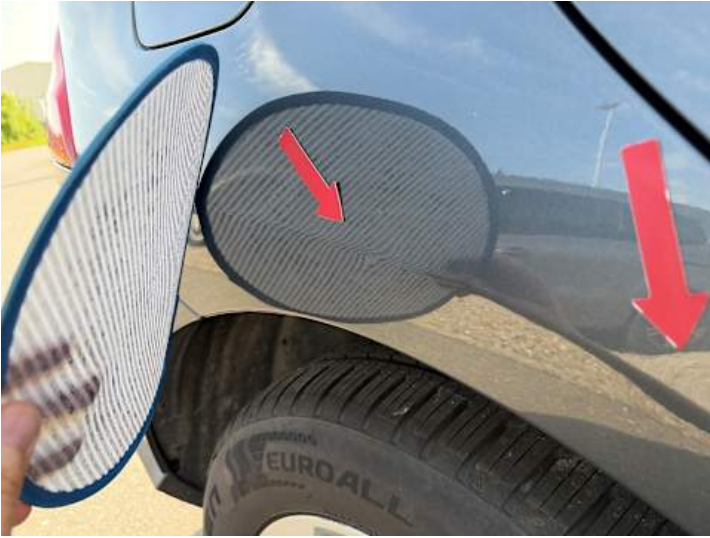
Seitenteil hinten rechts (Kratzer, Delle)

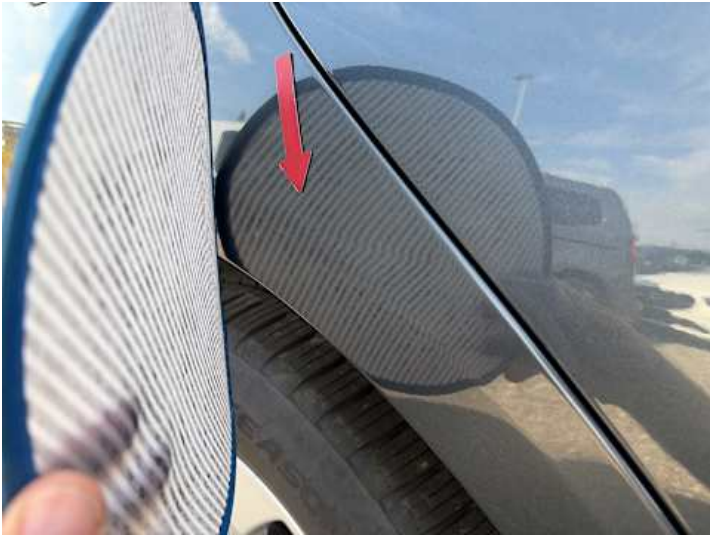
Seitenteil hinten rechts (Kratzer, Delle)

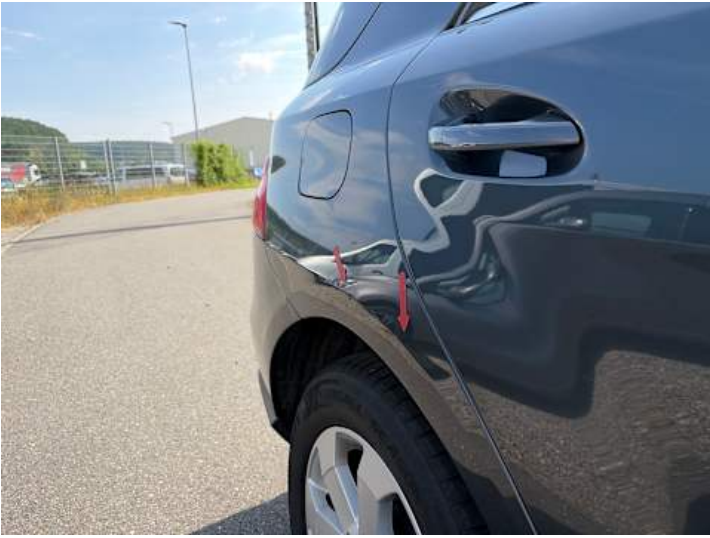
Seitenteil hinten rechts (Kratzer, Delle)

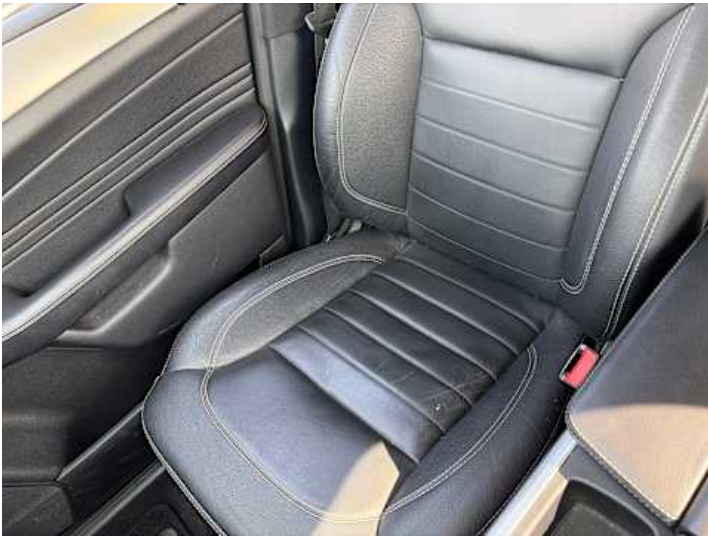
Innenraum (Verschleiß)

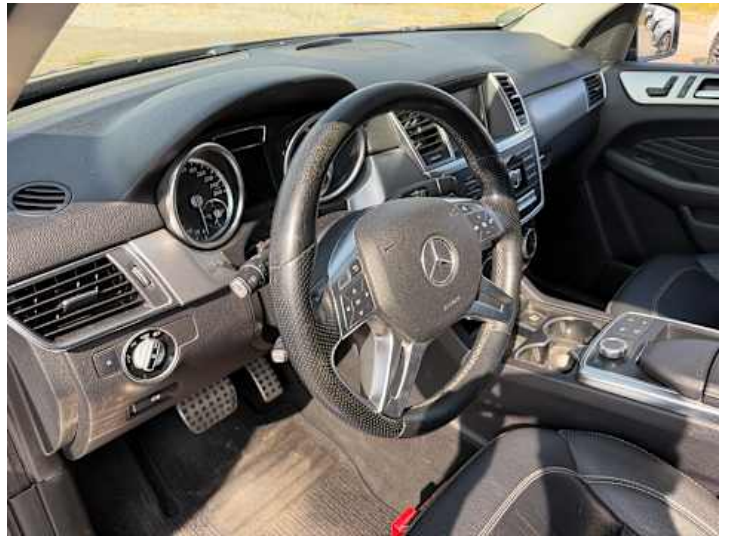
Innenraum (Verschleiß)

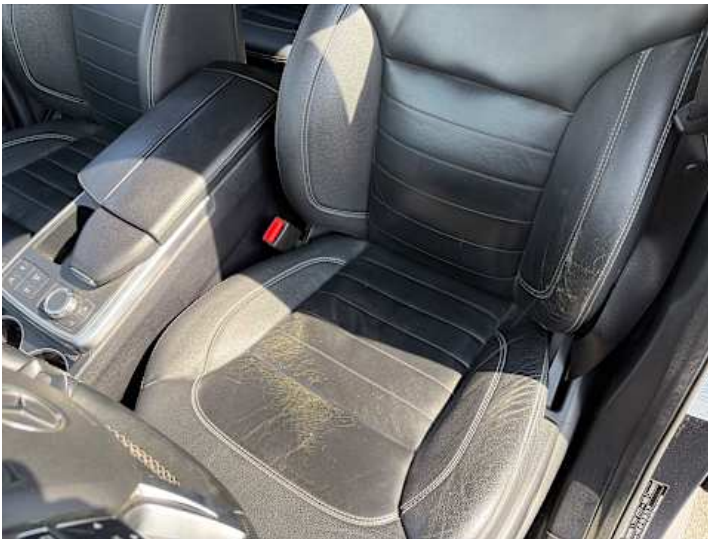
Innenraum (Verschleiß)

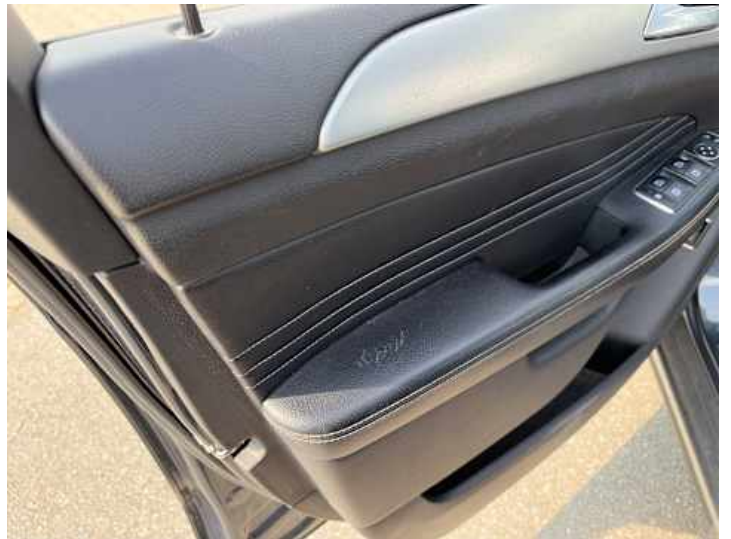
Innenraum (Riss/Bruch)

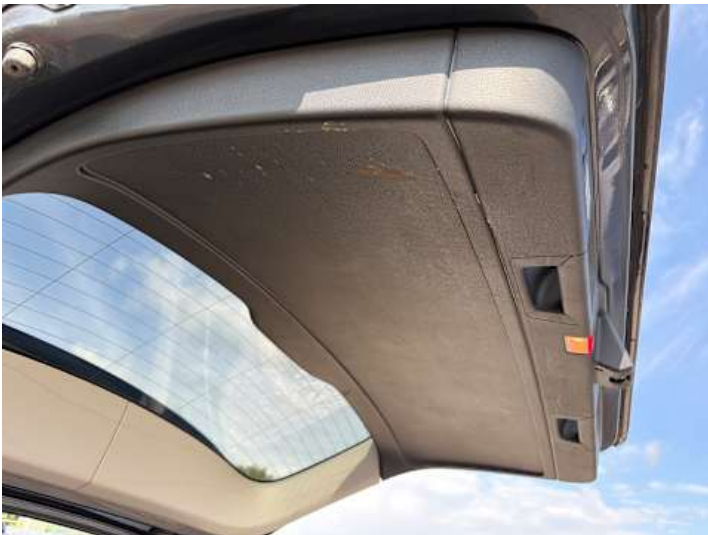
Innenraum (Kratzer)

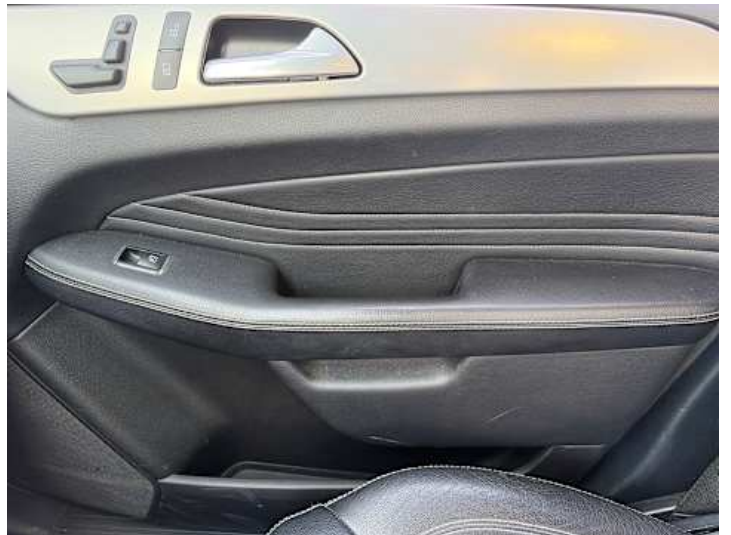
Innenraum (Kratzer)

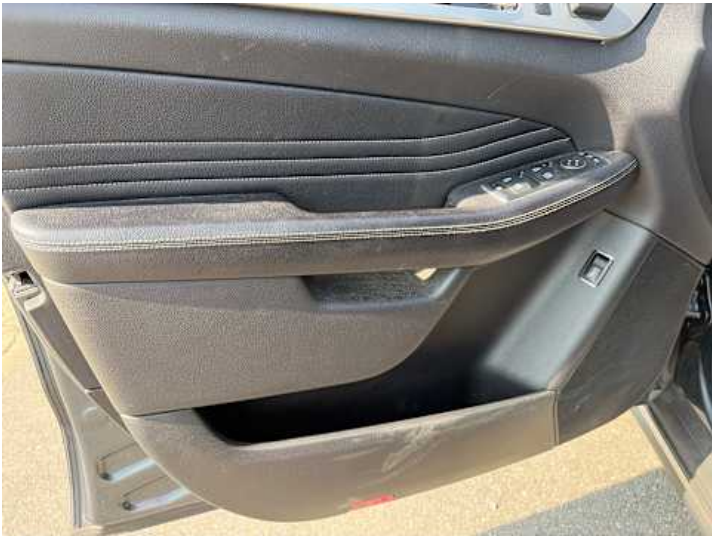
Innenraum (Kratzer)
