## Volkswagen Transporter EcoProfi FWD

EZ 03/2021 | Kastenwagen | Diesel | Schaltgetriebe | 196.888km  
Besteuerung: Regelbesteuert (Deutschland)  
Fahrzeugstandort: 76\*\*\*  
Fahrzeug aufgenommen am: 17.07.2026

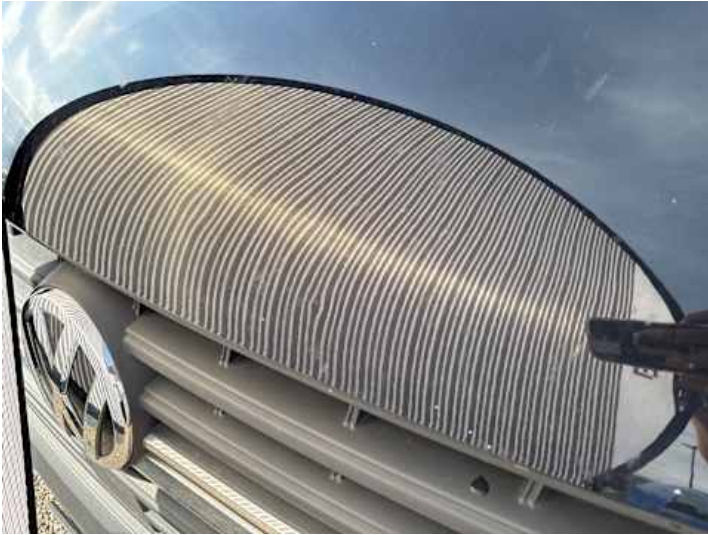
Stoßstange vorne (Delle)

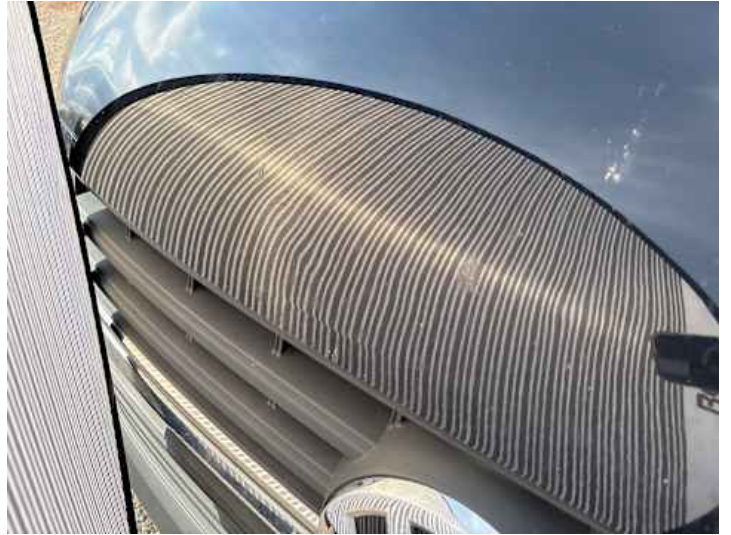
Stoßstange vorne (Delle)

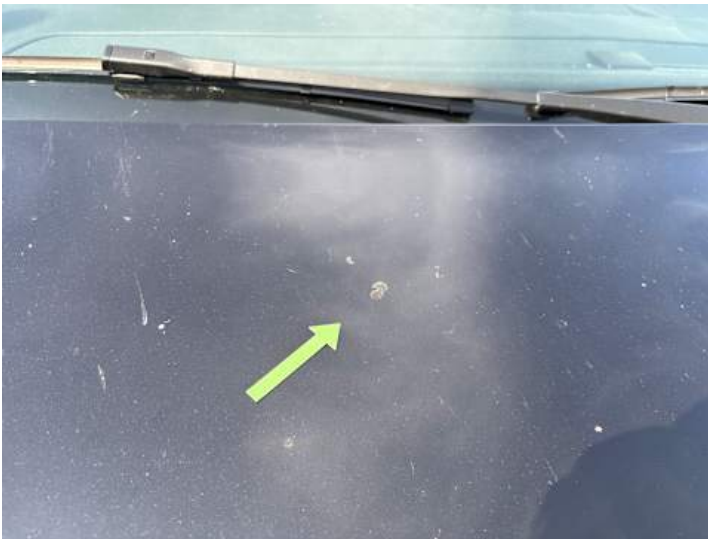
Motorhaube (Lackschaden)

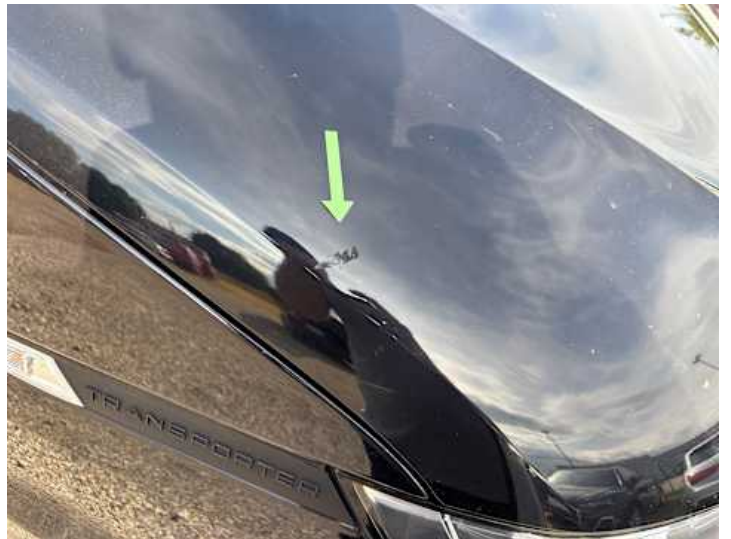
Motorhaube (Lackschaden)

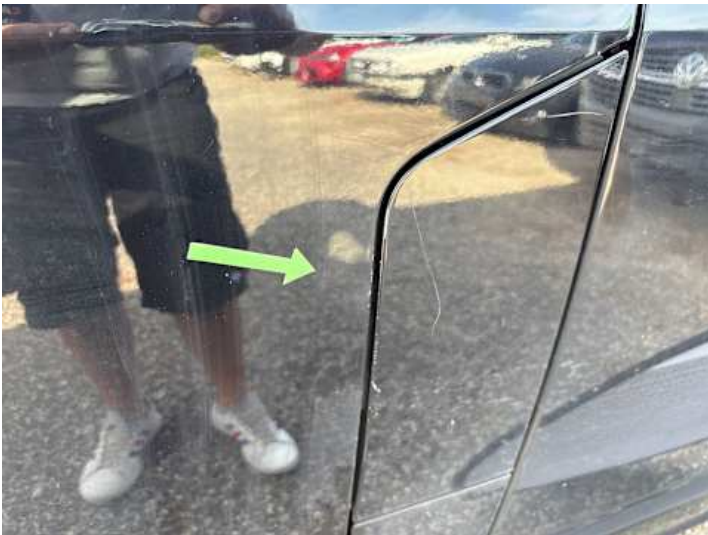
Fahrtür (Kratzer)

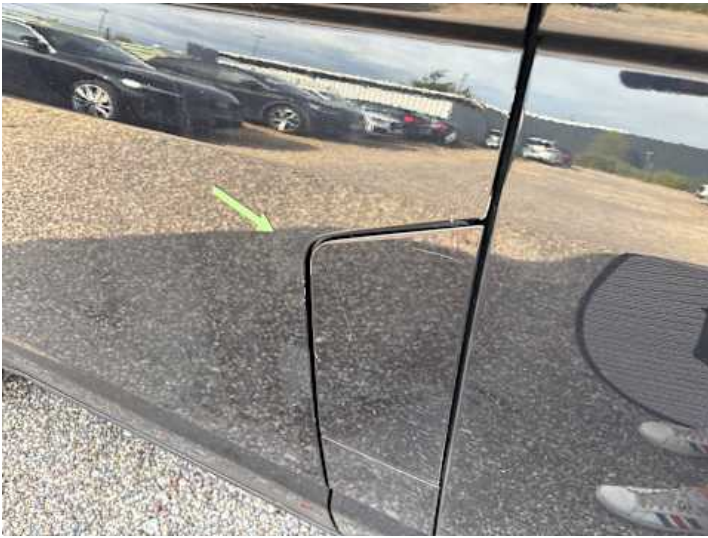
Fahrtür (Kratzer)

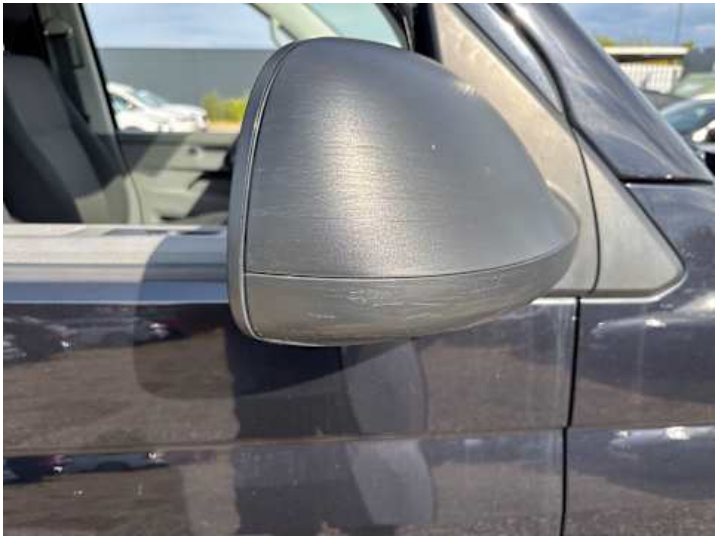
Beifahrtür (Kratzer)

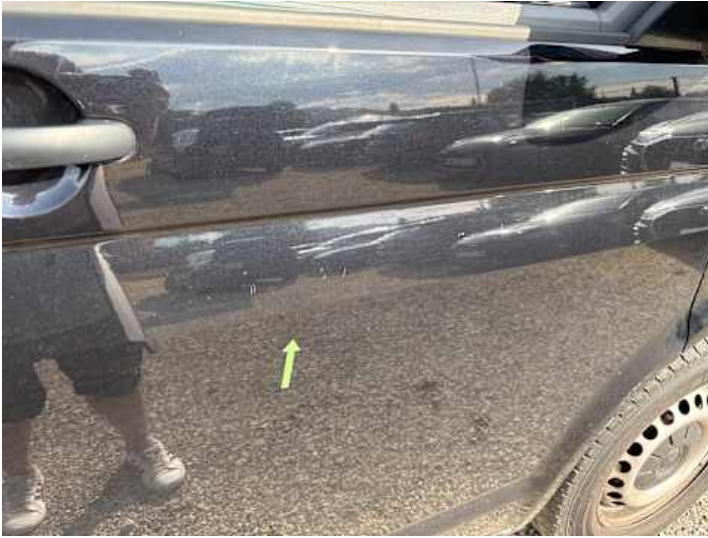
Beifahrtür (Kratzer)

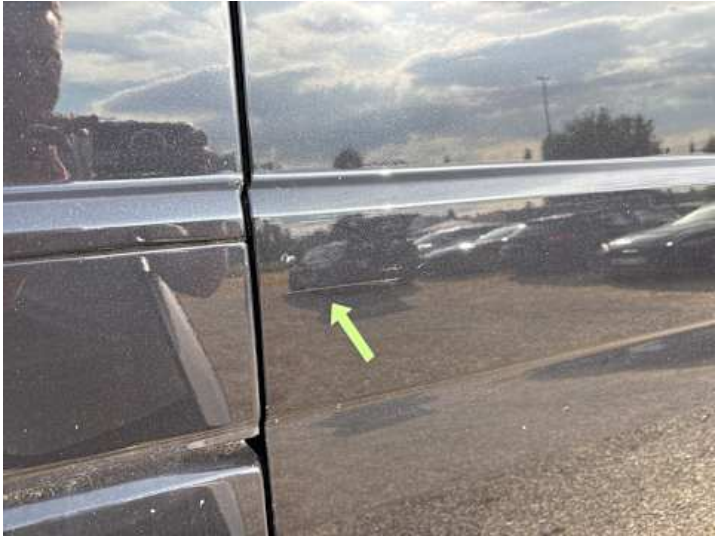
Türe hinten rechts (Kratzer)

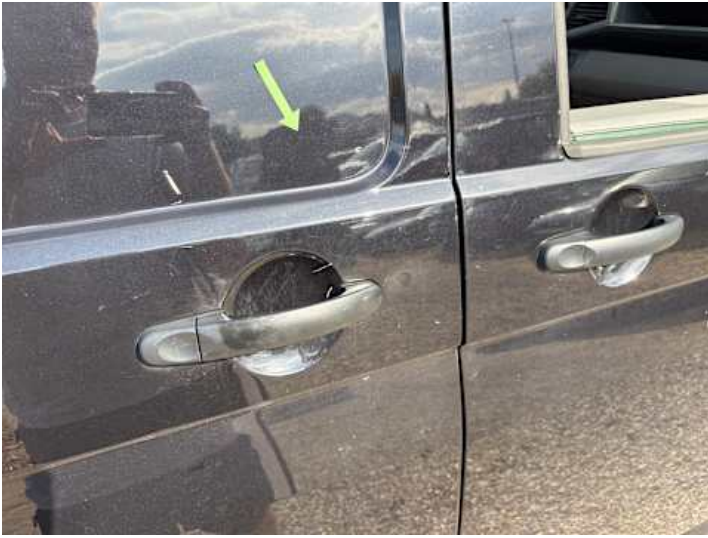
Türe hinten rechts (Kratzer)

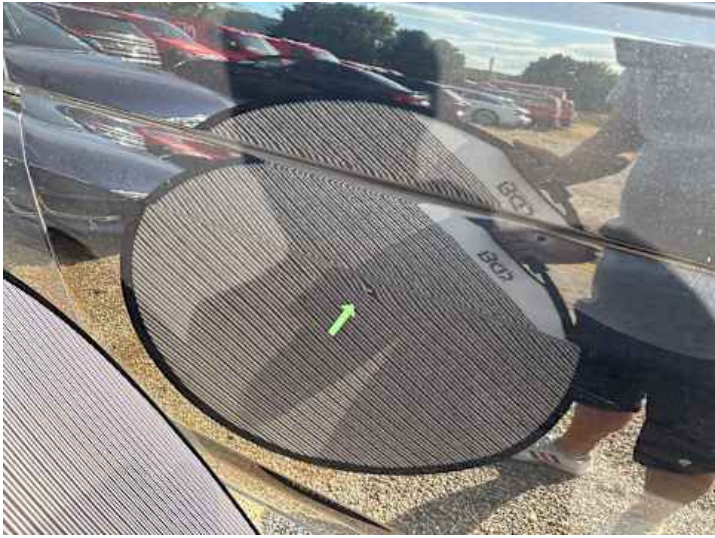
Türe hinten rechts (Kratzer, Delle)

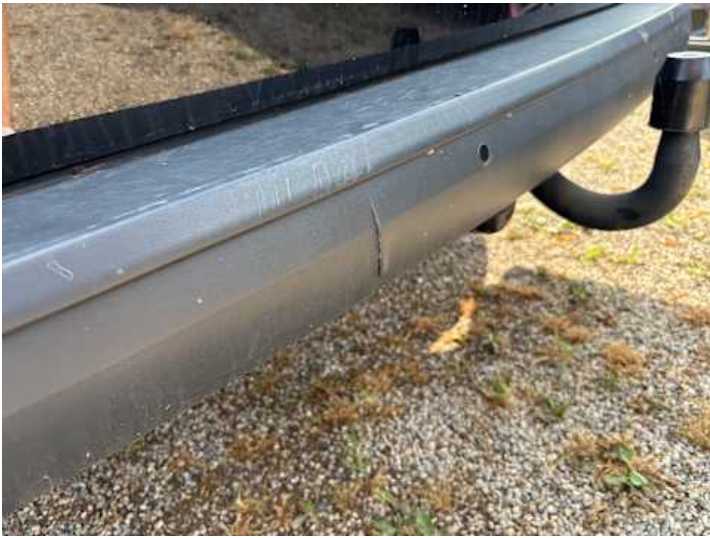
Stoßstange hinten (Riss/Bruch)

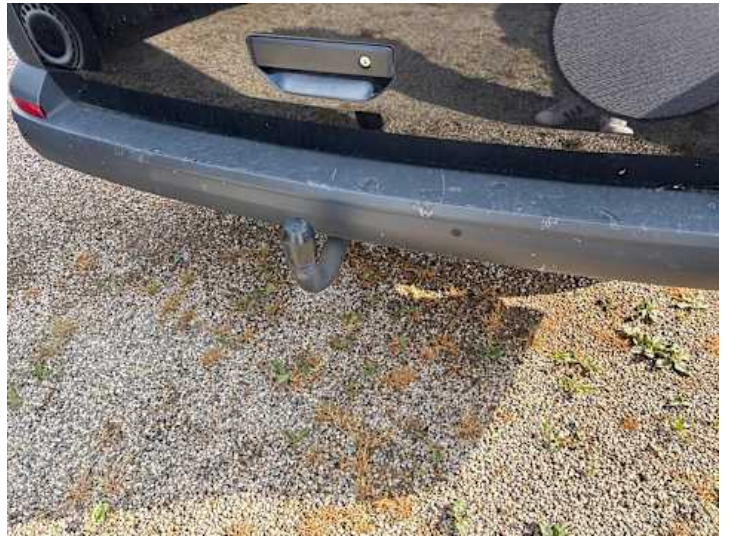
Stoßstange hinten (Kratzer)

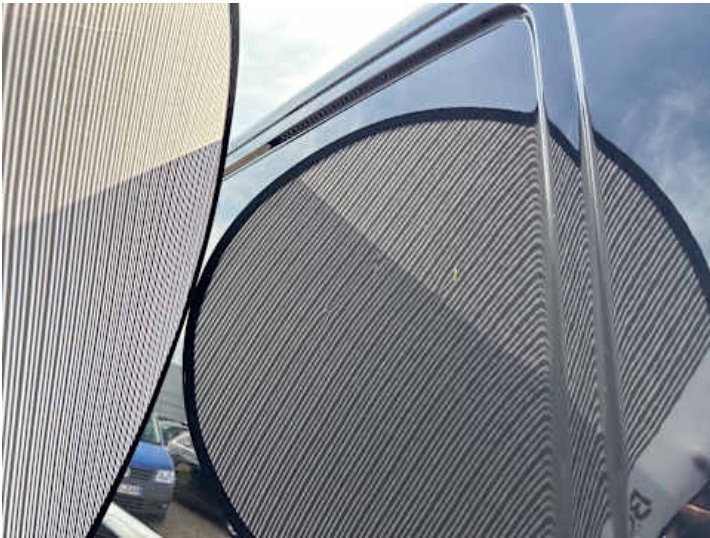
Seitenteil hinten links (Delle)

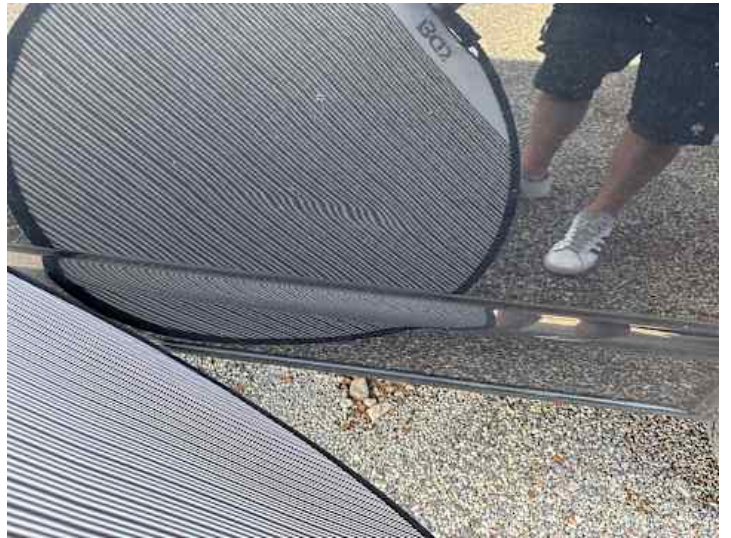
Seitenteil hinten links (Verformung)

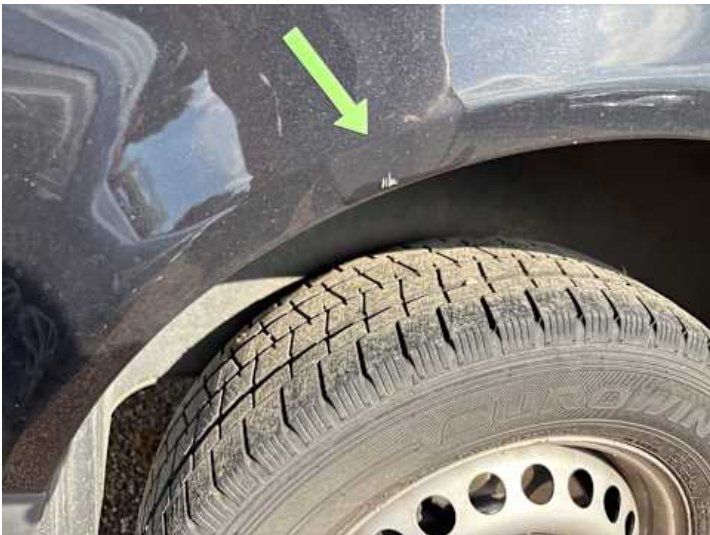
Seitenteil hinten rechts (Lackschaden)

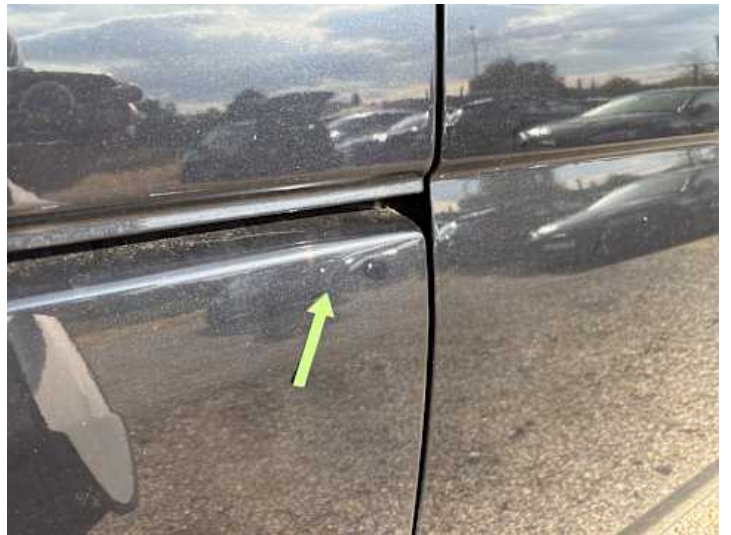
Seitenteil hinten rechts (Lackschaden)

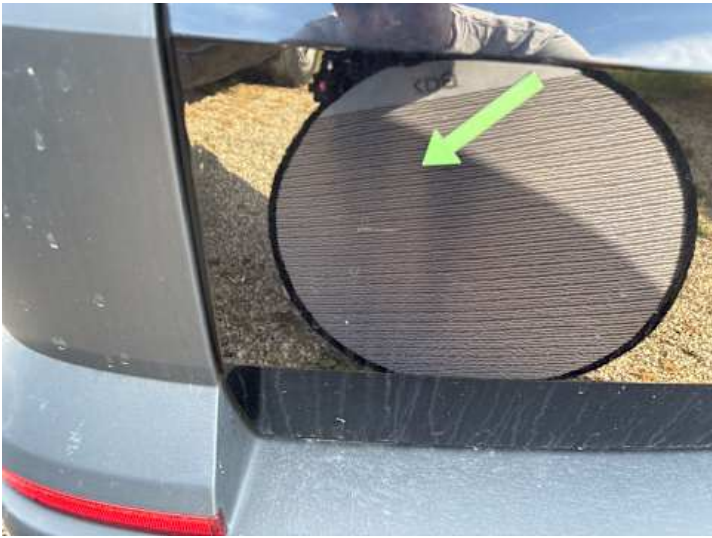
Heckklappe (Kratzer)

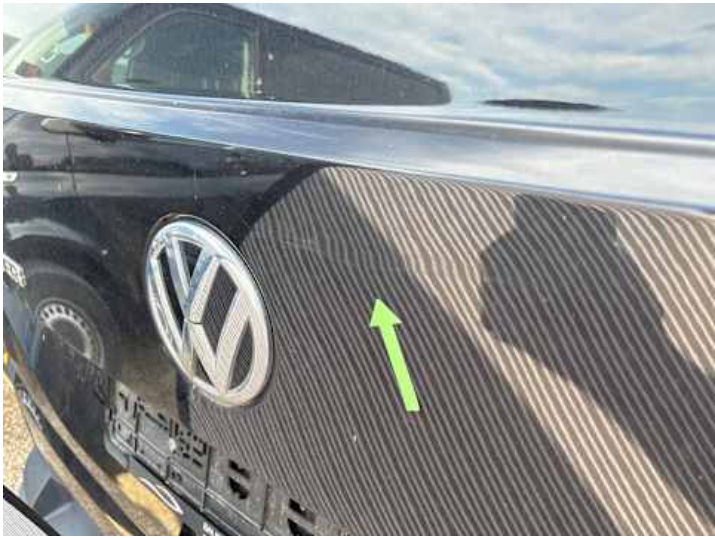
Heckklappe (Delle, Verformung, Kratzer)

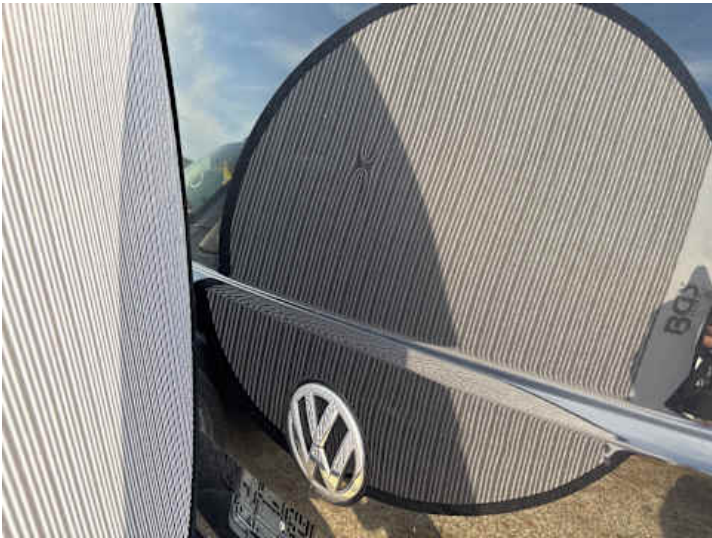
Heckklappe (Delle, Verformung, Kratzer)

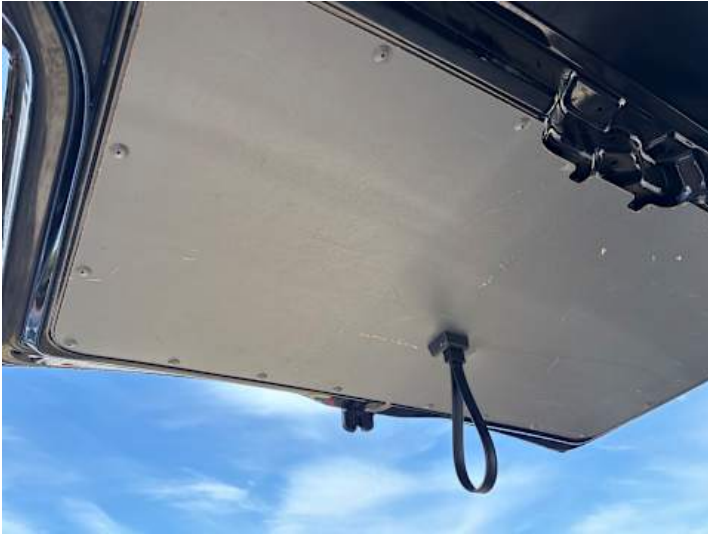
Innenraum (Riss/Bruch, Kratzer, Verschleiß)

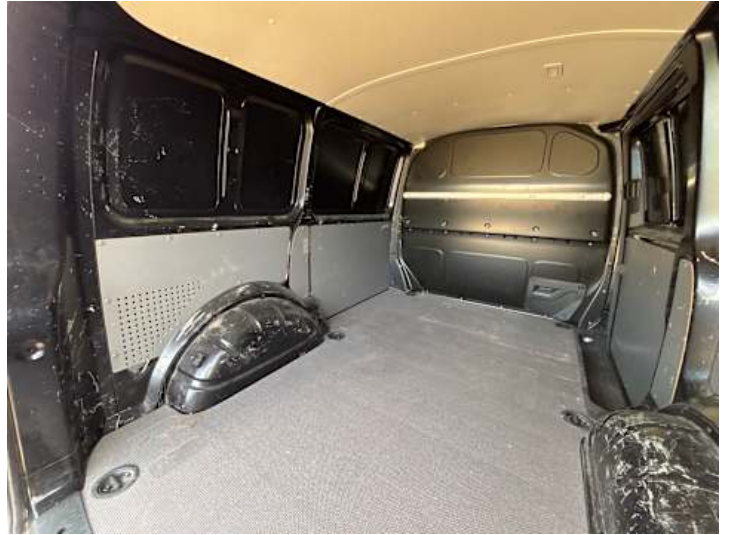
Innenraum (Riss/Bruch, Kratzer, Verschleiß)

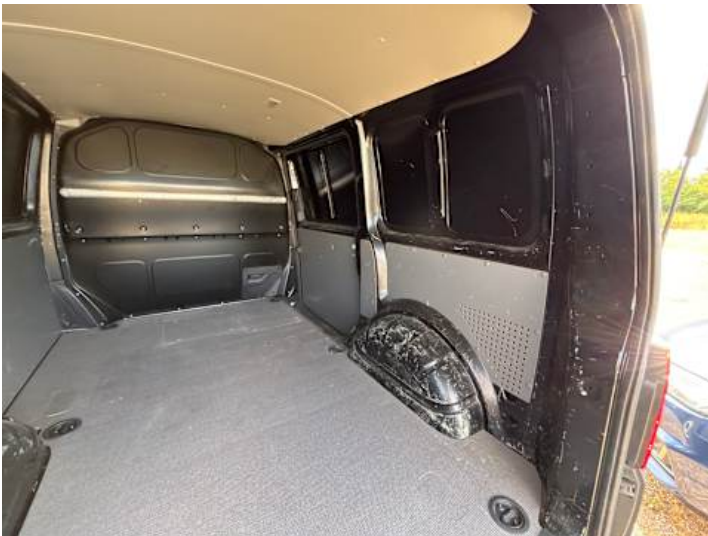
Innenraum (Riss/Bruch, Kratzer, Verschleiß)

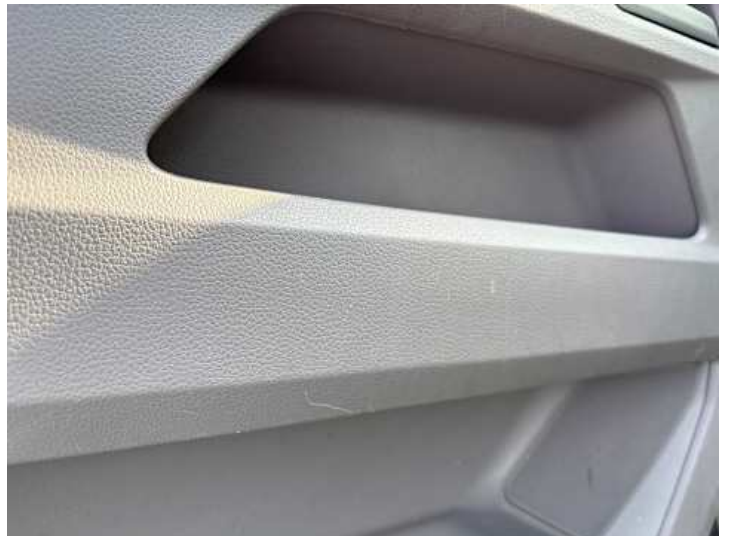
Innenraum (Verschleiß)

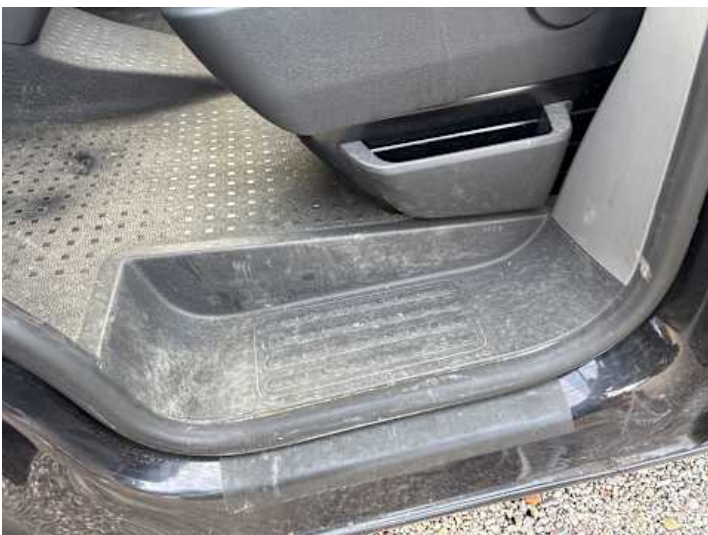
Innenraum (Verschleiß)

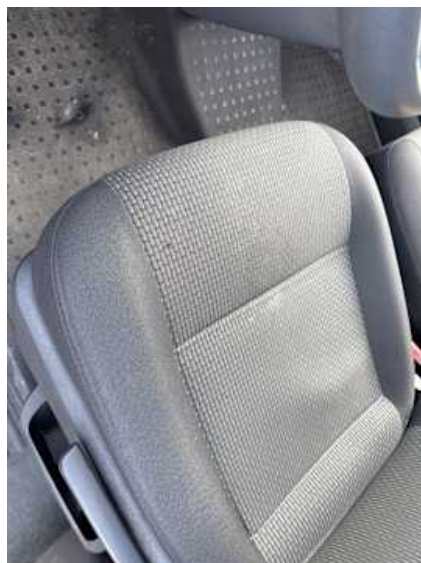
Innenraum (Verschleiß)

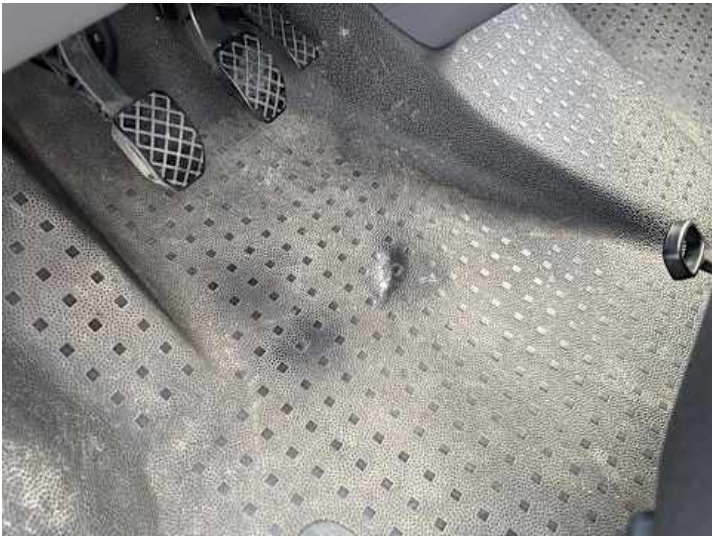
Innenraum (Verschleiß)

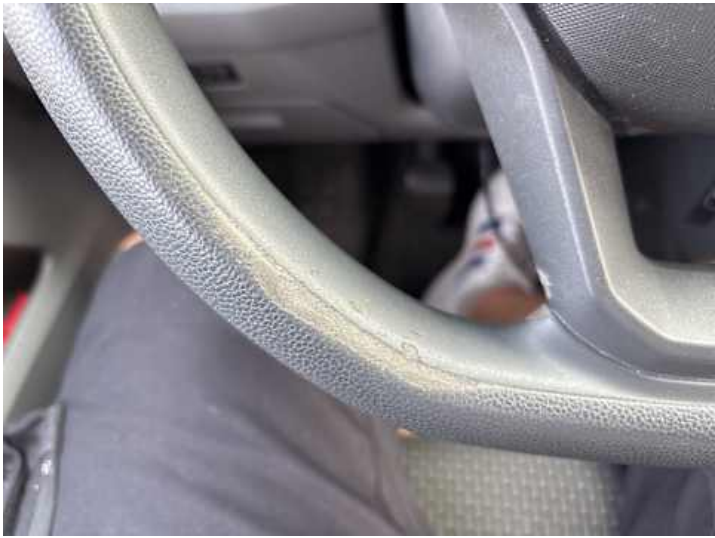
Innenraum (Verschleiß)
