## Dacia Sandero Laureate

EZ 03/2017 | Kleinwagen | Benzin | Schaltgetriebe | 82.899km

Fahrzeug aufgenommen am: 28.07.2026

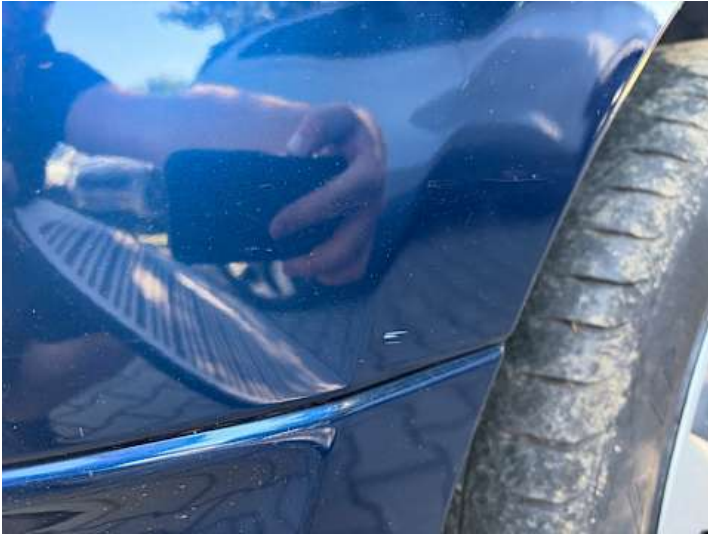
Stoßstange vorne (Kratzer)

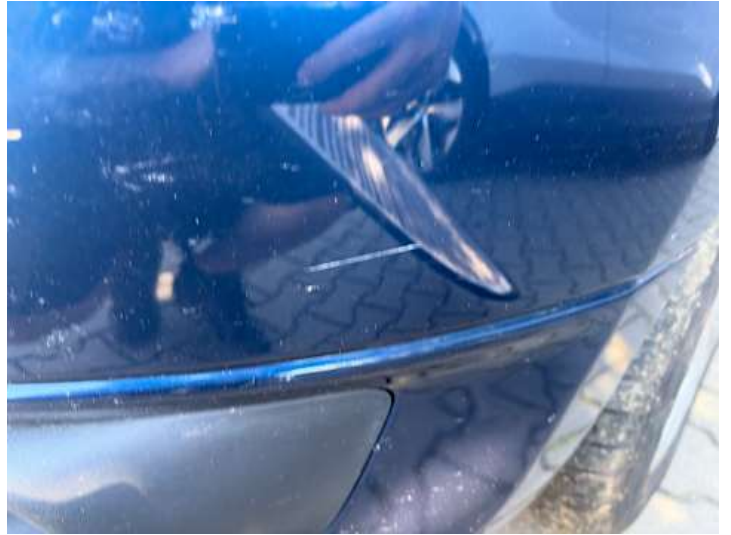
Stoßstange vorne (Kratzer)

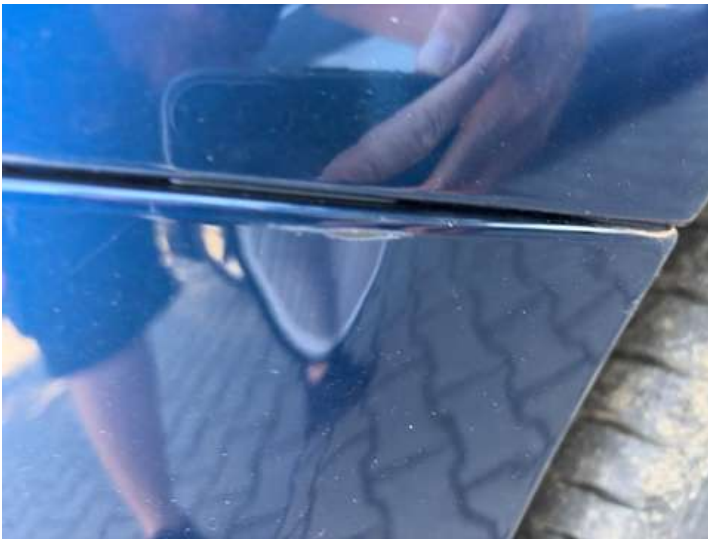
Stoßstange vorne (Kratzer, Lackschaden)

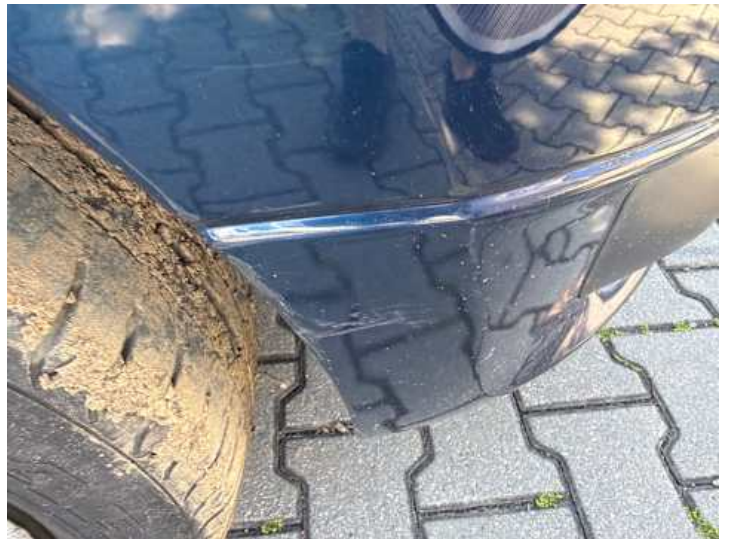
Stoßstange vorne (Kratzer, Lackschaden)

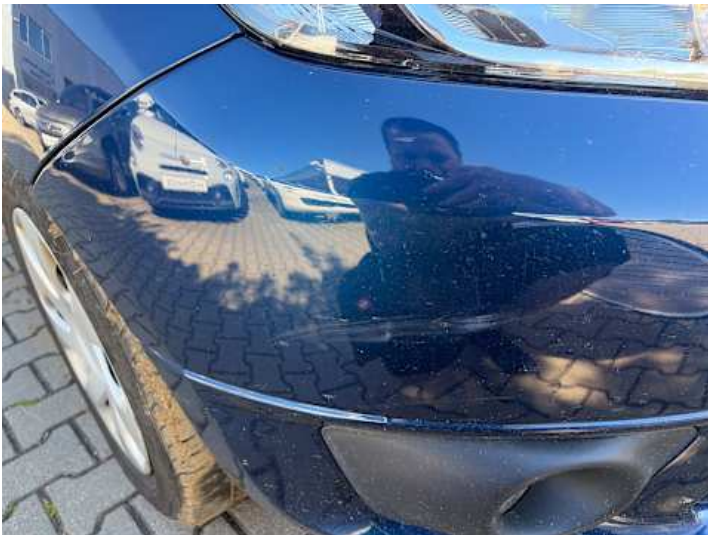
Stoßstange vorne (Kratzer, Lackschaden)

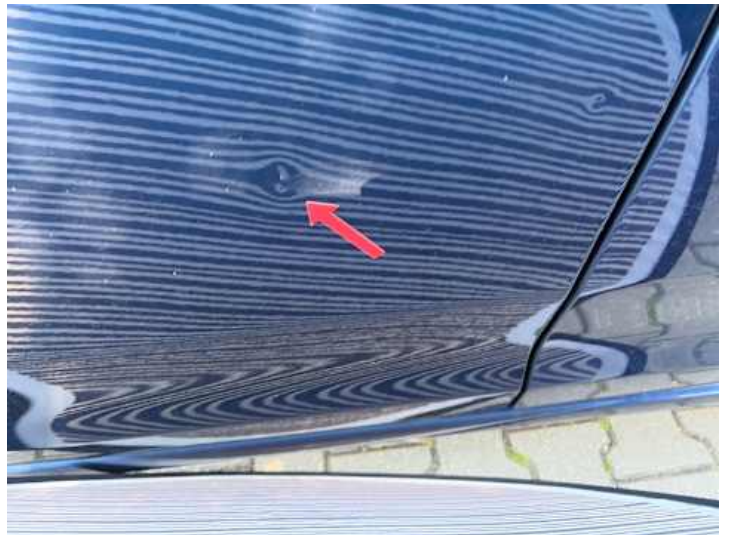
| Fahrzeugteil | Lackschichtdicke (in µm) | Fahrzeugteil | Lackschichtdicke (in µm) |
|---|---|---|---|
| Fahrertür | 350 | Beifahrertür | 148 |

Fahrertür (Delle)

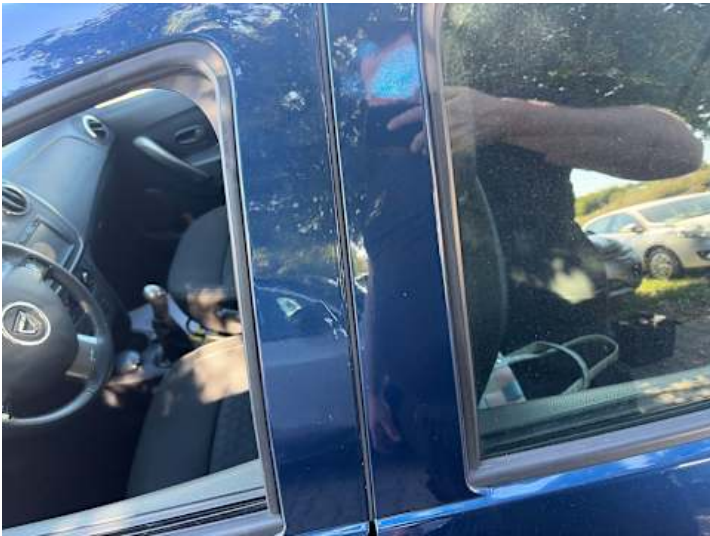
Fahrertür (Kratzer, Lackschaden)

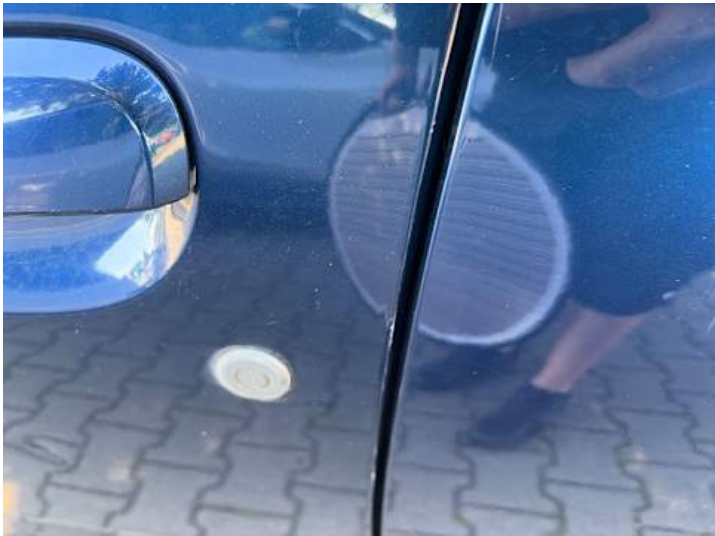
Fahrertür (Kratzer, Lackschaden)

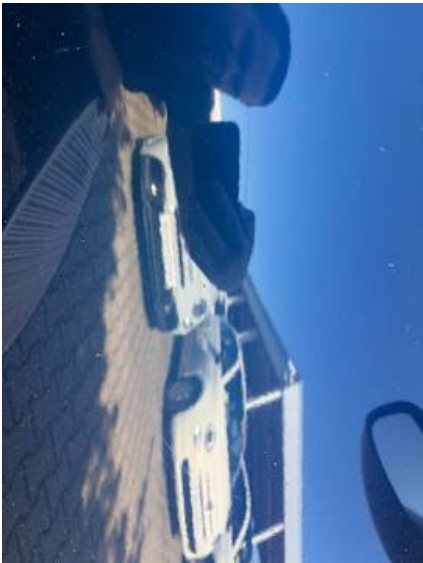
Beifahrertür (Kratzer)

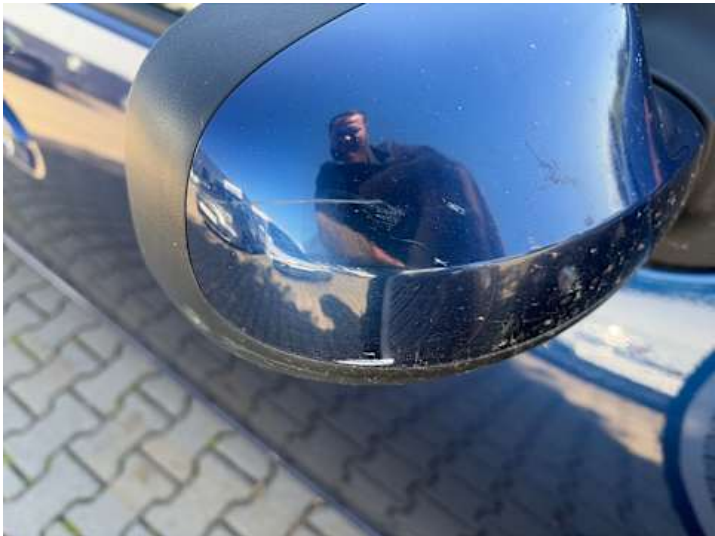
Beifahrertür (Kratzer, Lackschaden)

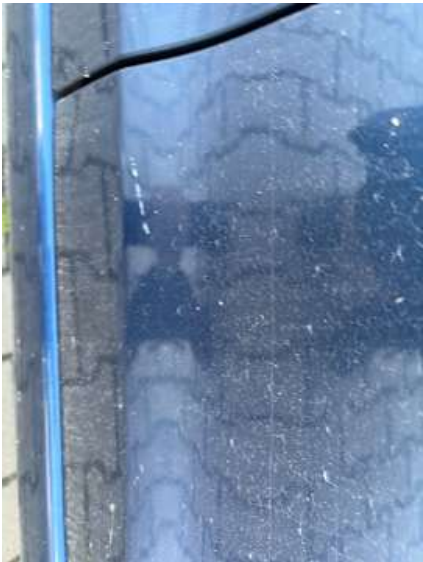
Beifahrertür (Kratzer, Lackschaden)

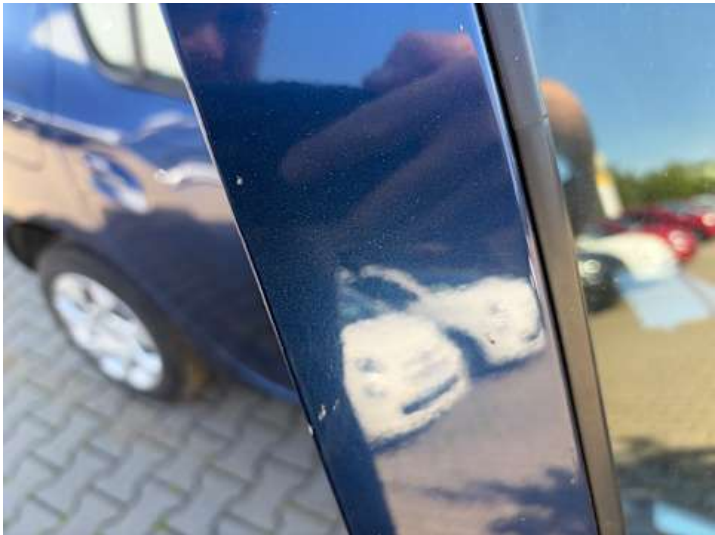
Beifahrertür (Kratzer, Lackschaden)

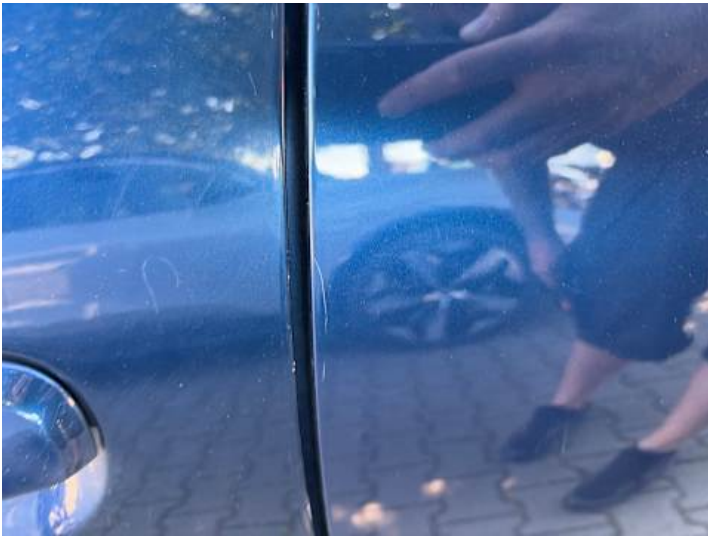
Türe hinten links (Kratzer)

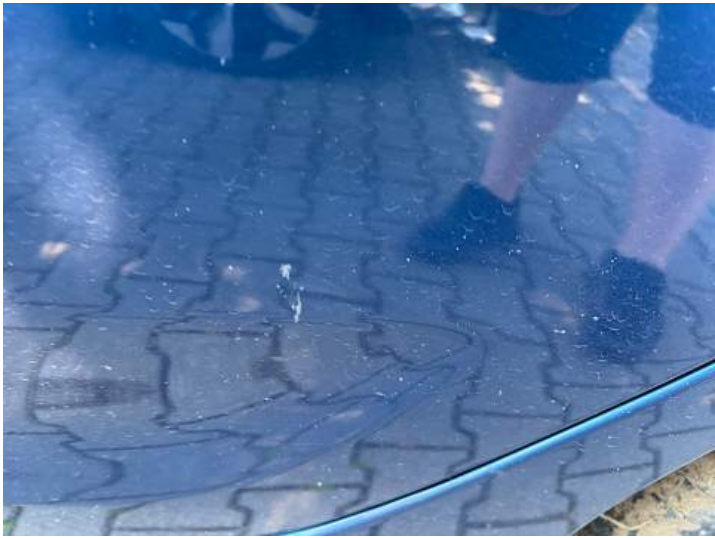
Türe hinten links (Lackschaden)

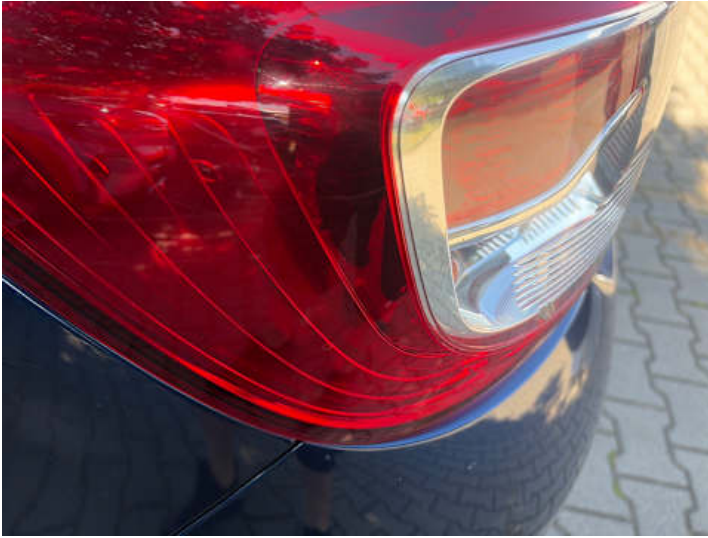
Rücklicht (links) (Kratzer)

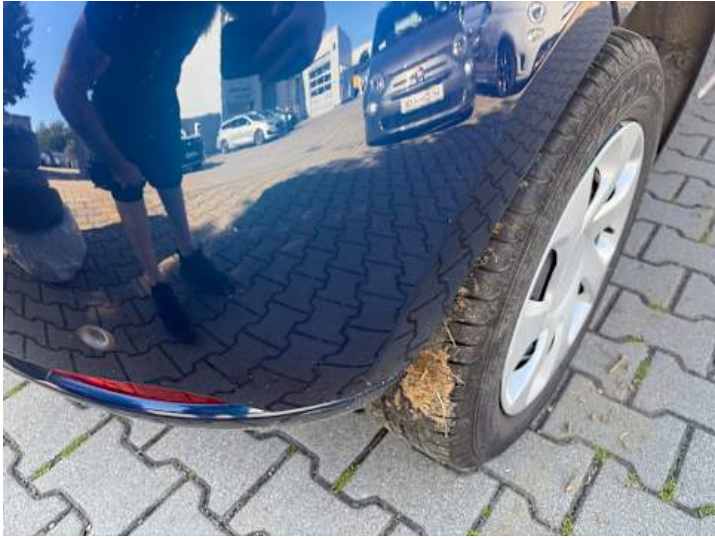
Stoßstange hinten (Kratzer, Lackschaden)

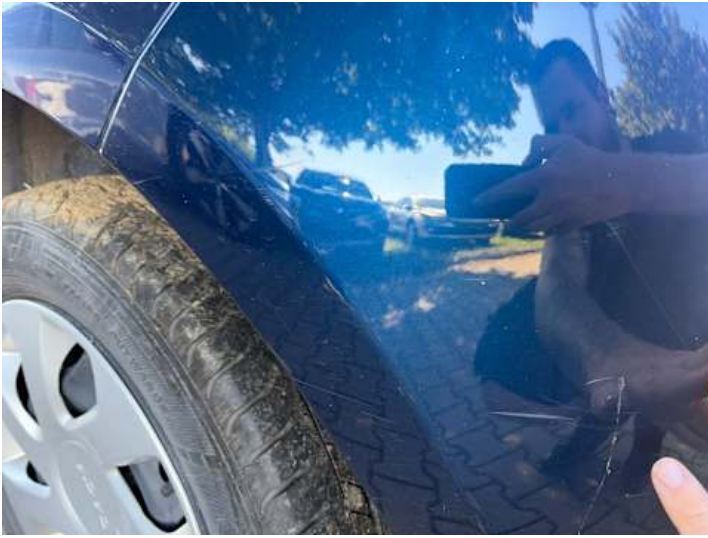
Stoßstange hinten (Kratzer, Lackschaden)

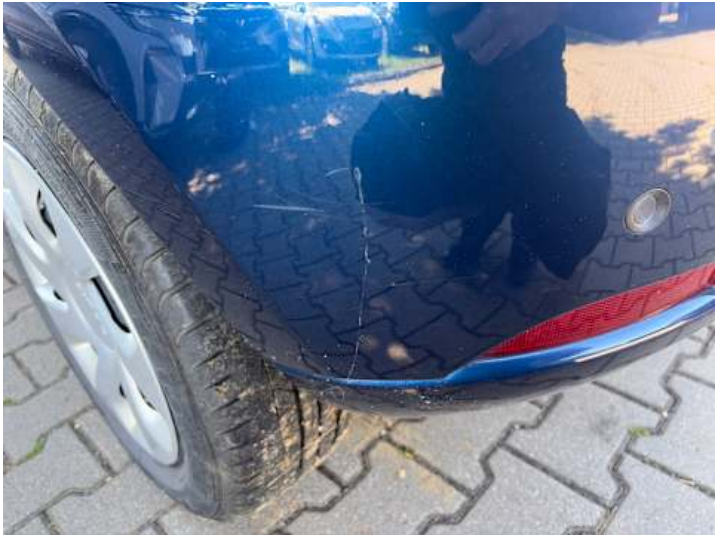
Stoßstange hinten (Kratzer, Lackschaden)

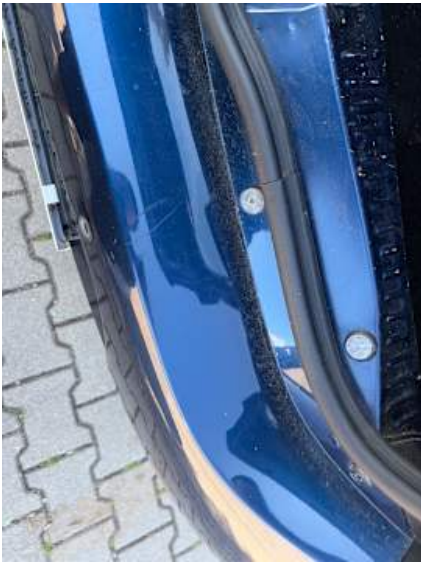
Stoßstange hinten (Kratzer, Lackschaden)

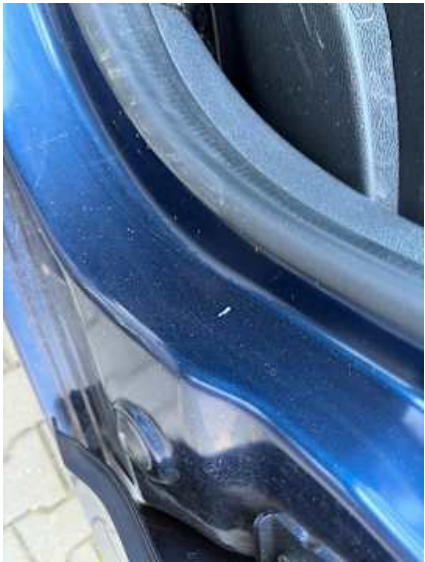
Schweller links (Kratzer)

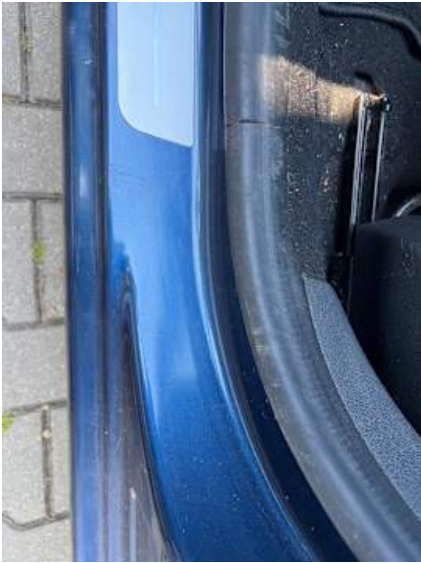
Schweller links (Kratzer)

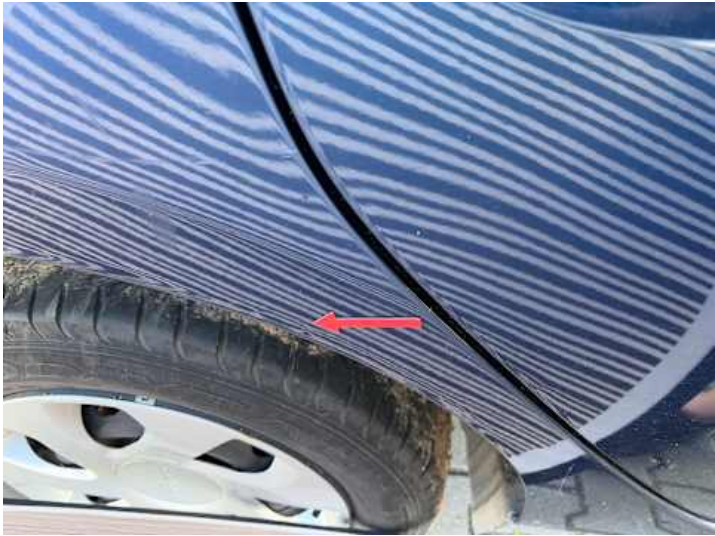
Schweller rechts (Delle)

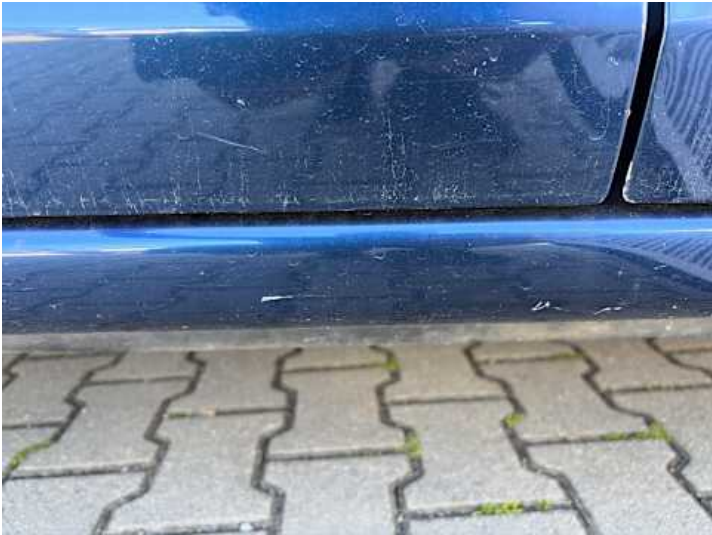
Schweller rechts (Kratzer, Lackschaden)

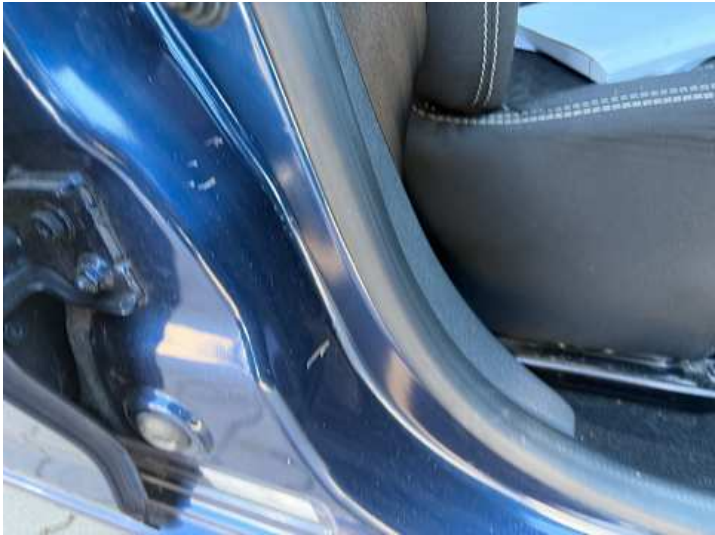
Schweller rechts (Kratzer, Lackschaden)

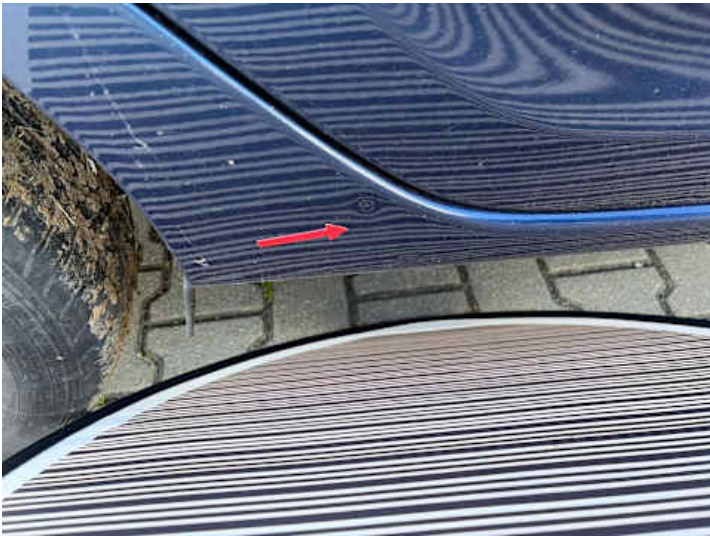
Schweller rechts (Delle)

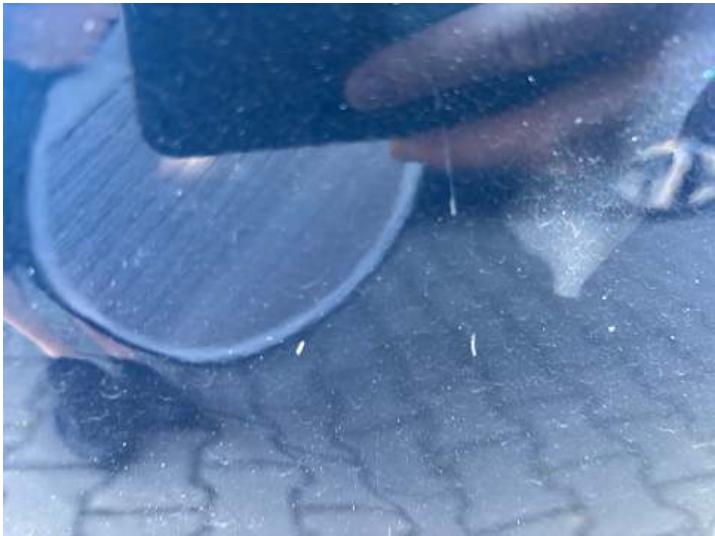
Kotflügel vorne links (Kratzer)

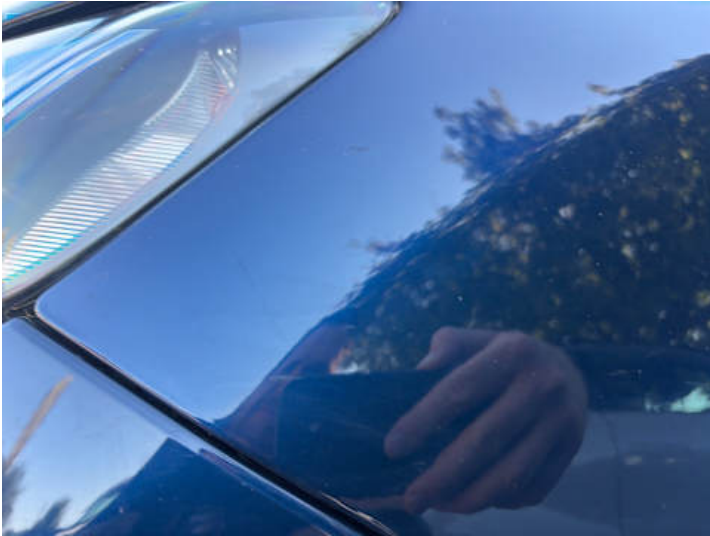
Kotflügel vorne links (Kratzer)

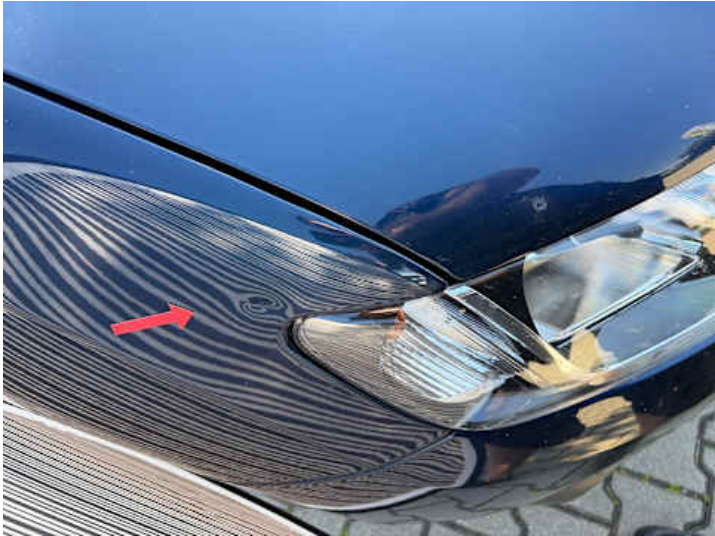
Kotflügel vorne rechts (Delle, Kratzer)

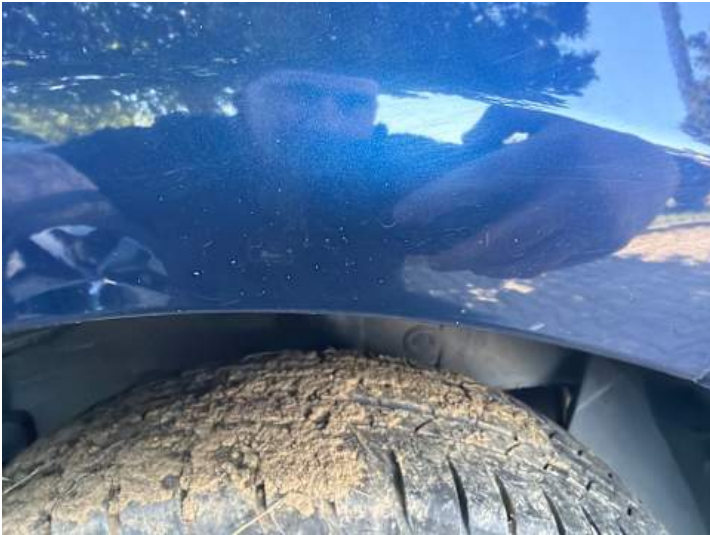
Seitenteil hinten links (Kratzer)

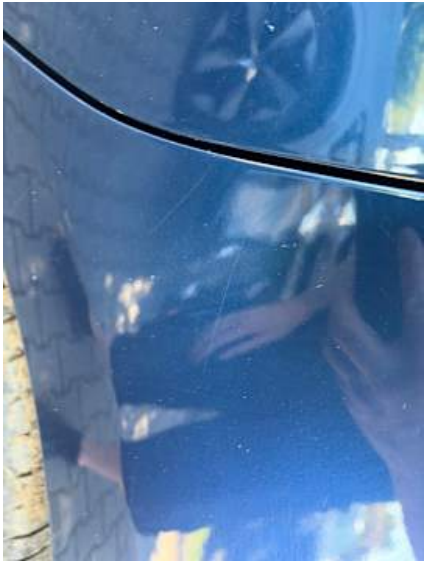
Seitenteil hinten links (Kratzer)

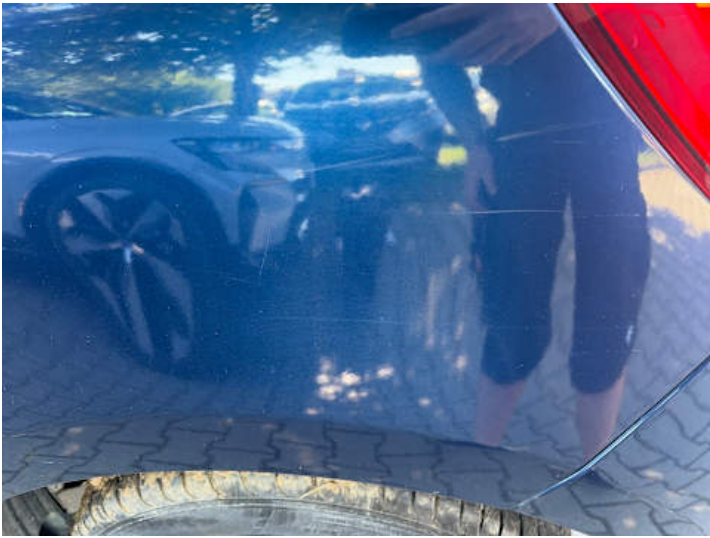
Seitenteil hinten links (Kratzer)

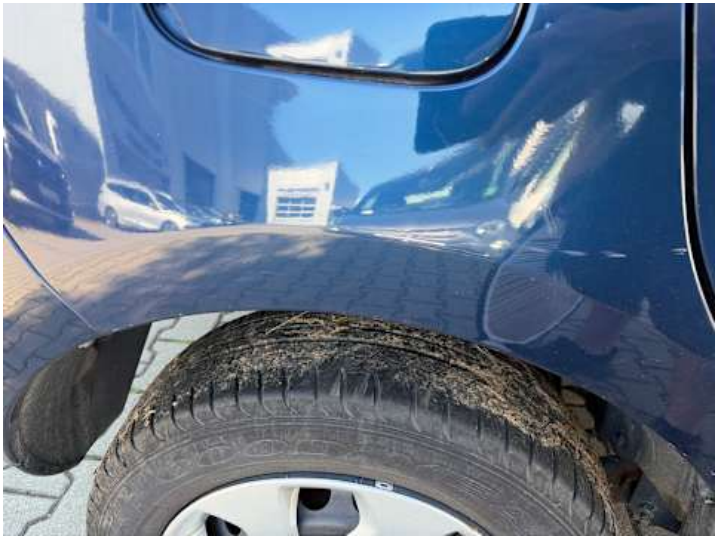
Seitenteil hinten rechts (Kratzer, Lackschaden)

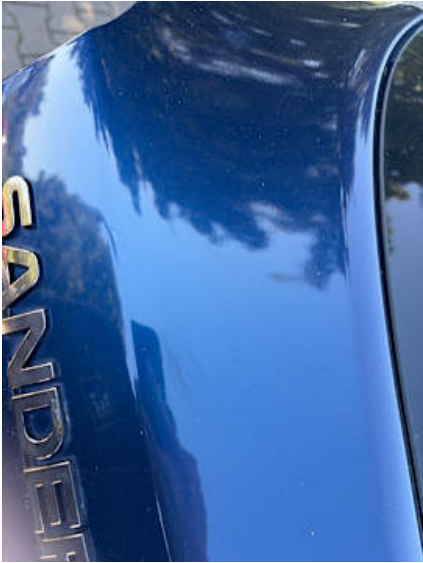
Heckklappe (Kratzer)

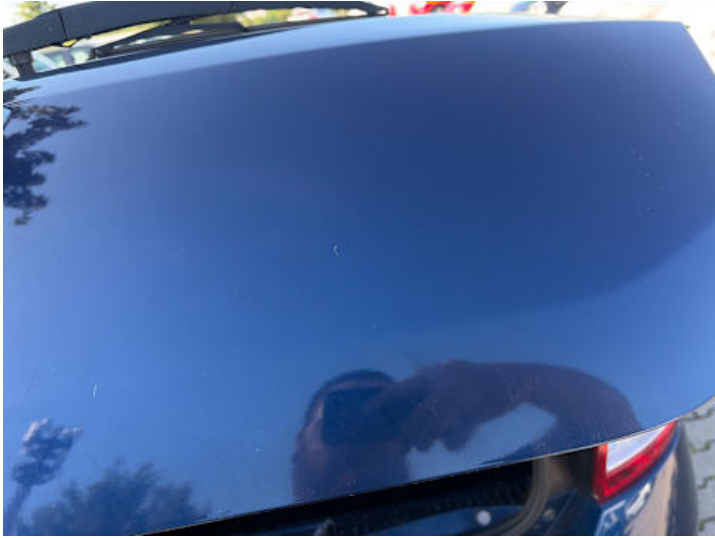
Heckklappe (Kratzer)

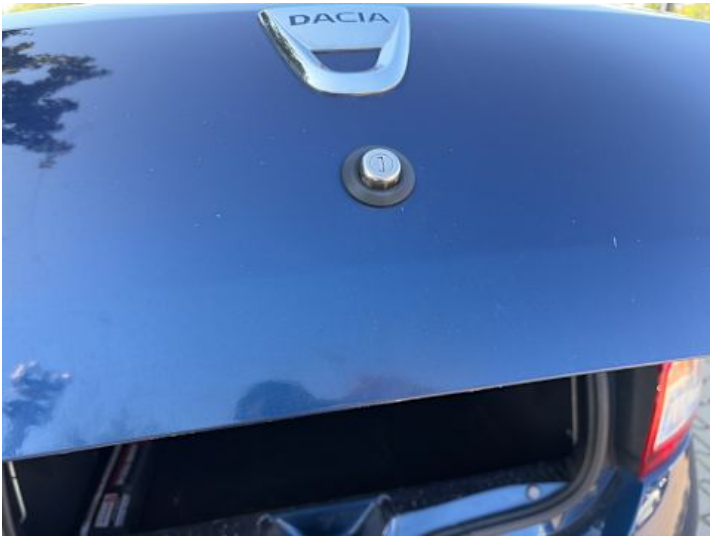
Heckklappe (Kratzer)

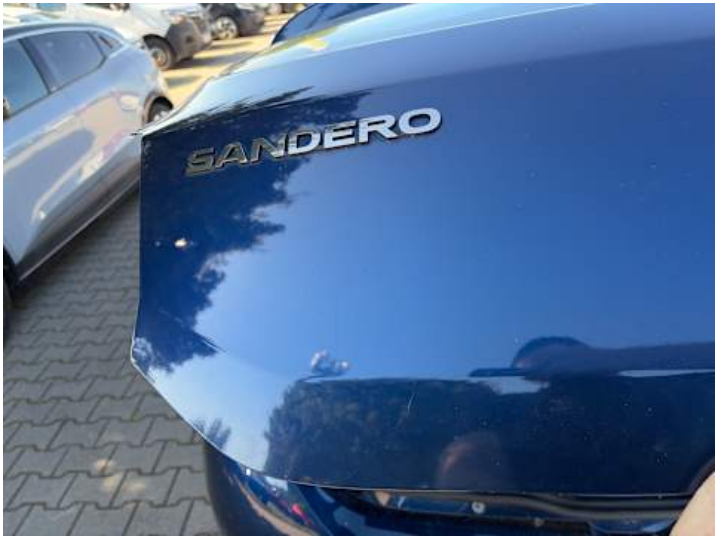
Heckklappe (Kratzer)

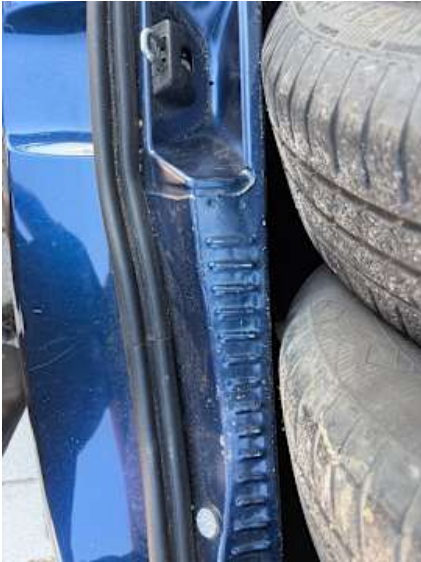
Innenraum (Kratzer)

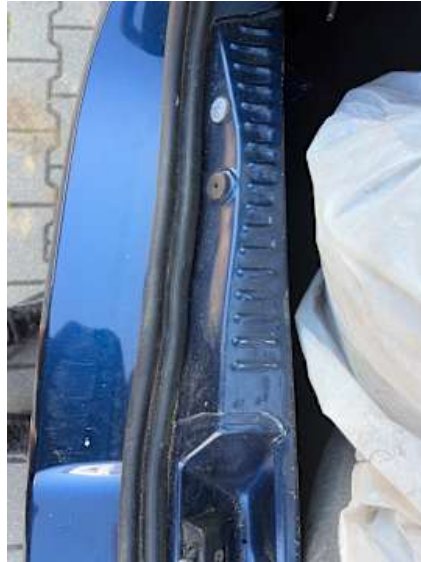
Innenraum (Kratzer)

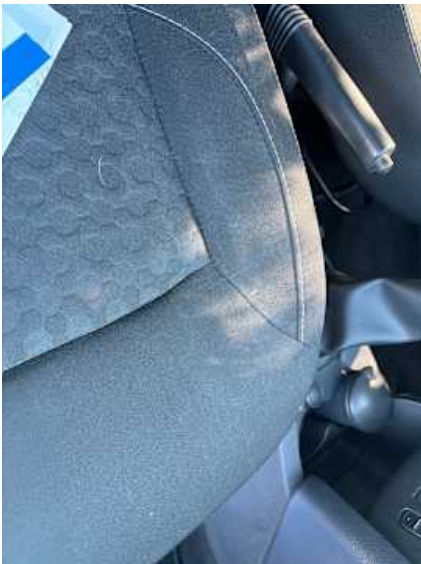
Innenraum (Tierhaare/Tiergeruch)
