## Zustandsbericht / Minderwertgutachten

**Fahrgestellnummer** VF1RHN00871852810

| Hersteller | Renault | Typ / Handelsbez. bzw. Modell | Austral 1.3 TCe 160 Mild-Hybrid Evolution (EU 6d) |

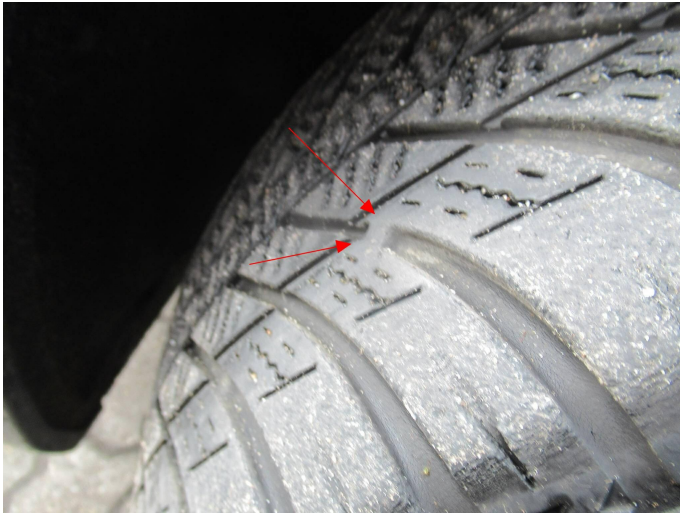
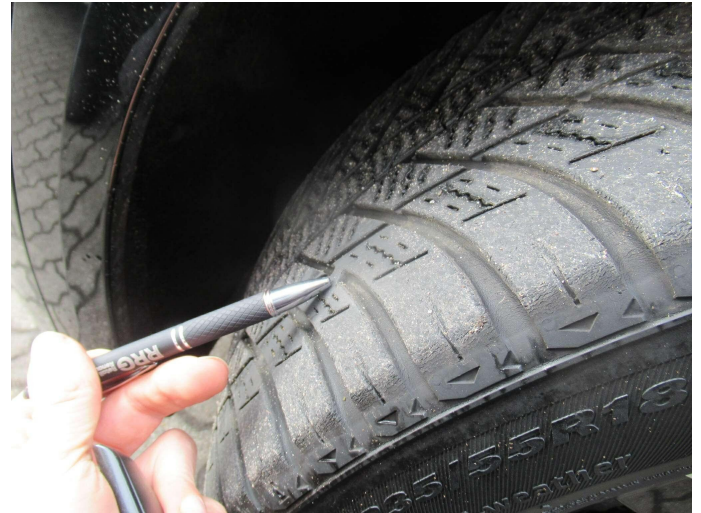
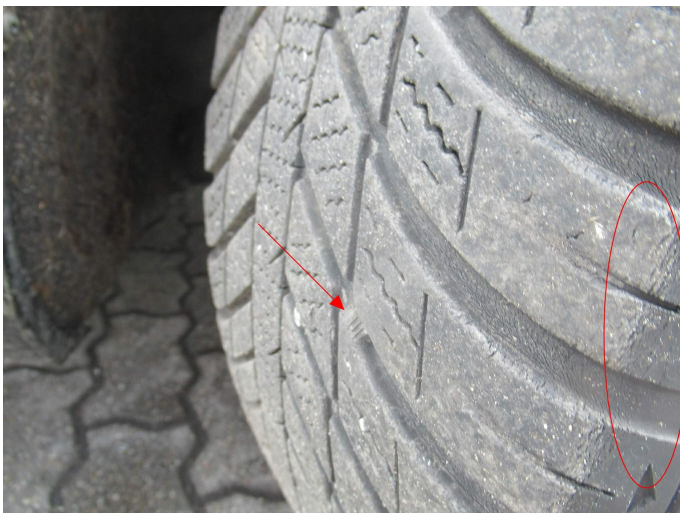
| | <b>Reifenart</b> | <b>Profiltiefe</b> |
|---|---|---|
| <b>Vorne links</b> | A / S | 3 mm |
| <b>Vorne rechts</b> | A / S | 4 mm |

Bild 1:  
Reifen vorn verschlissen

Bild 2:  
Reifen vorn verschlissen

Bild 3:  
Reifen vorn verschlissen

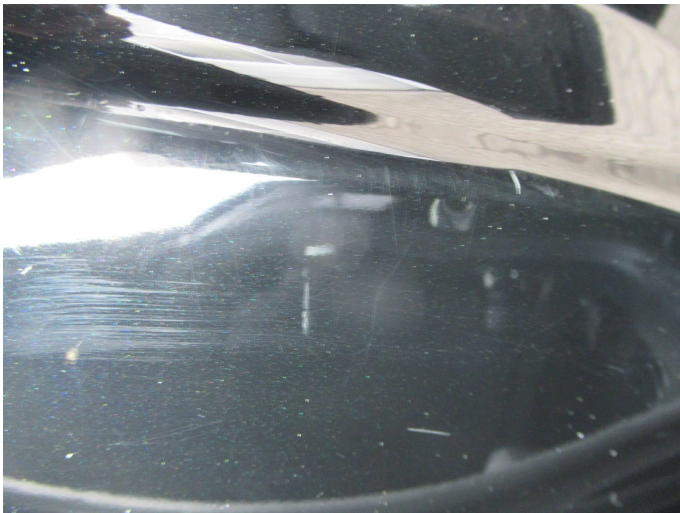
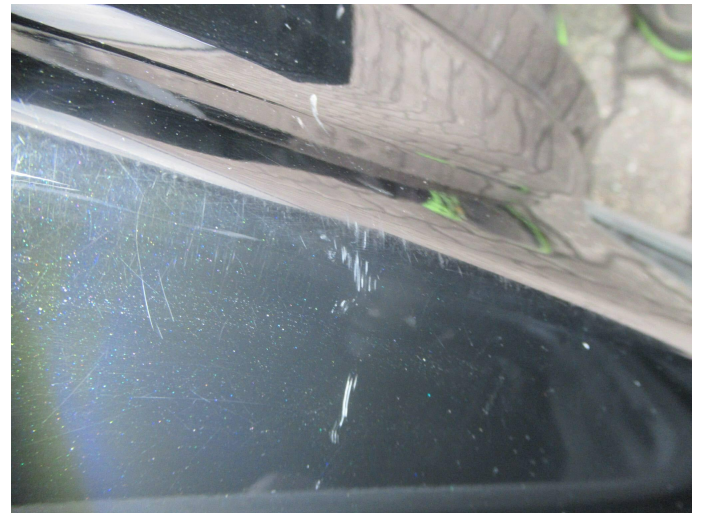
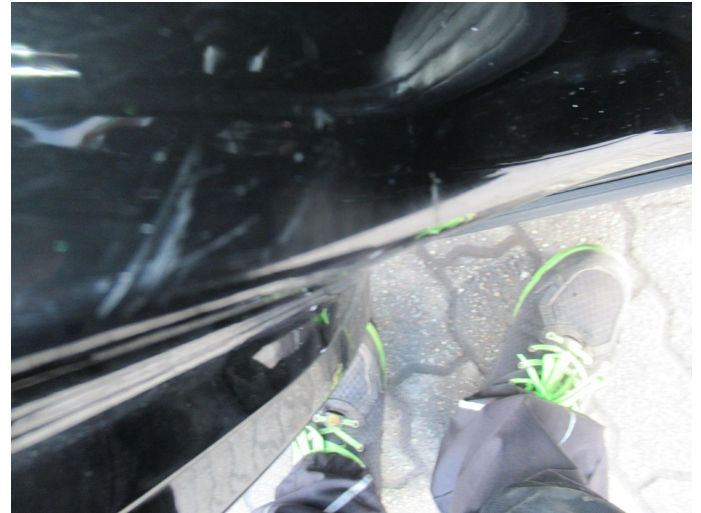
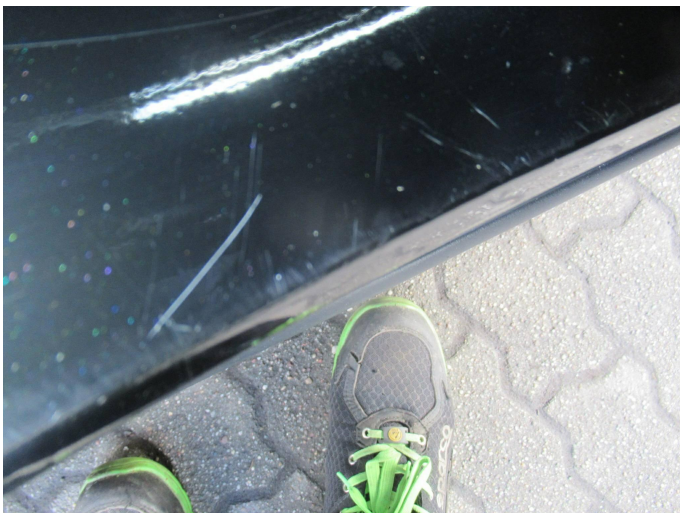
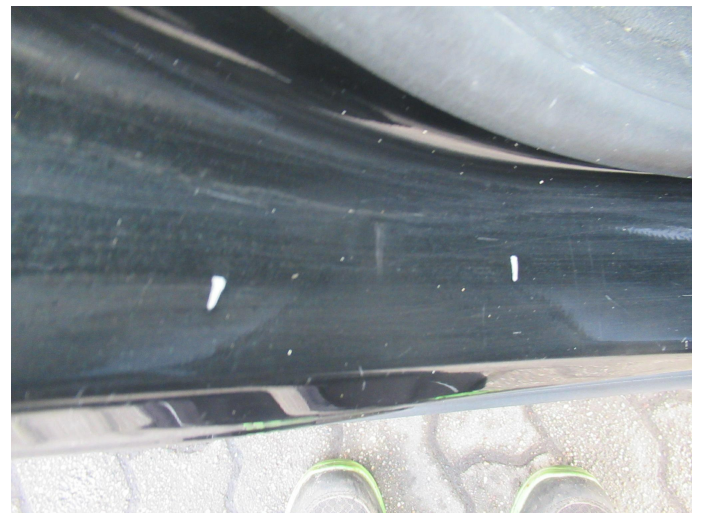
4. Tür hinten links eingedellt, Gebrauchsspur
5. Tür vorne links - Lackierung verschrammt, polieren
6. Dach - Lackierung verschrammt, polieren
7. alle Einstiege verschrammt, lackieren (Bild 7, 8, 10, 11, 12)

Bild 7:  
Außen, alle Einstiege, verschrammt, lackieren

Bild 8:  
Außen, alle Einstiege, verschrammt, lackieren

Bild 10:  
Außen, alle Einstiege, verschrammt, lackieren

Bild 11:  
Außen, alle Einstiege, verschrammt, lackieren

Bild 12:  
Außen, alle Einstiege, verschrammt, lackieren

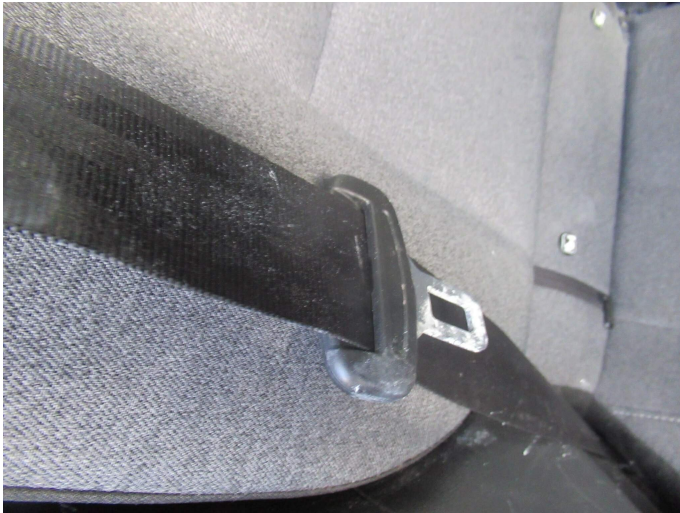
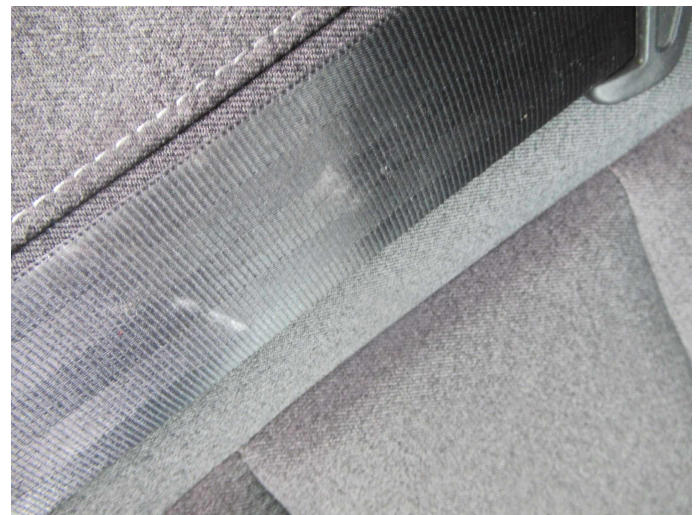
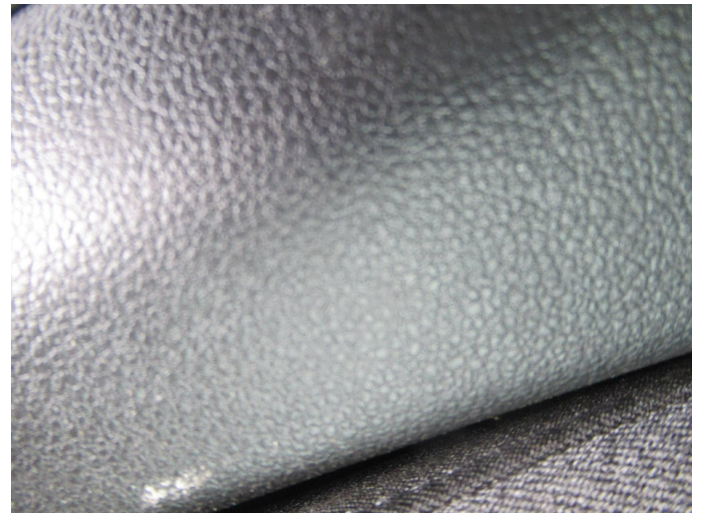
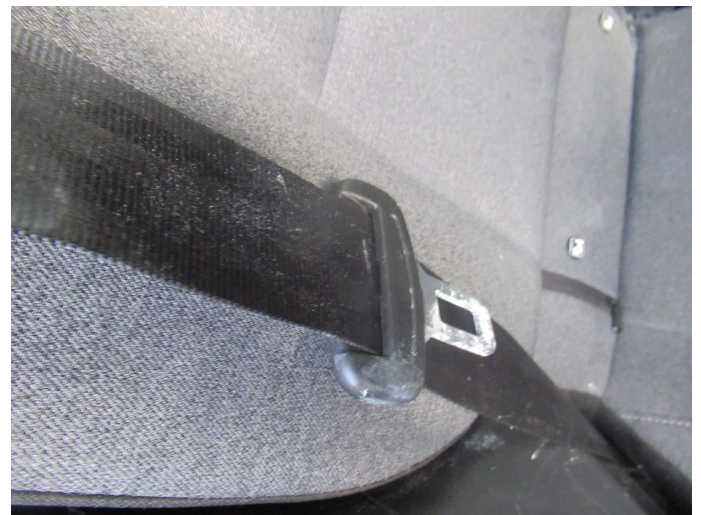
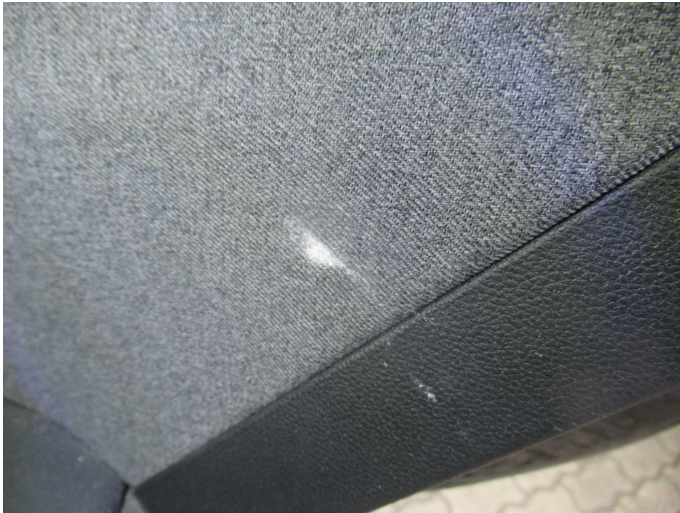
Bild 9:  
Innen, Innenraum, verschmutzt, reinigen

Bild 16:  
Innen, Innenraum, verschmutzt, reinigen

Bild 20:  
Innen, Innenraum, verschmutzt, reinigen

Bild 24:  
Innen, Innenraum, verschmutzt, reinigen

Bild 25:  
Innen, Innenraum, verschmutzt, reinigen

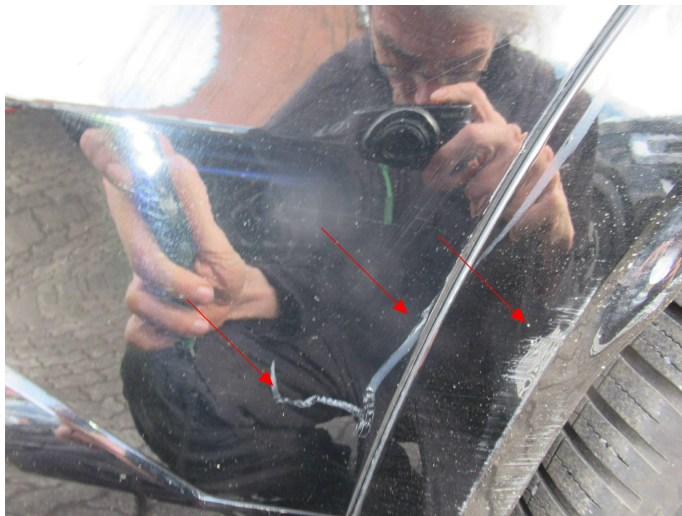
14. Stoßfänger hinten - Lackierung verschrammt, polieren (Bild 13)
15. Heckschürze hinten unten eingekerbt, erneuern (Bild 17, 18, 19)
16. Pauschale für Gutachten , und Abmeldung

Bild 13:  
Außen, Stoßfänger hinten - Lackierung, verschrammt, polieren

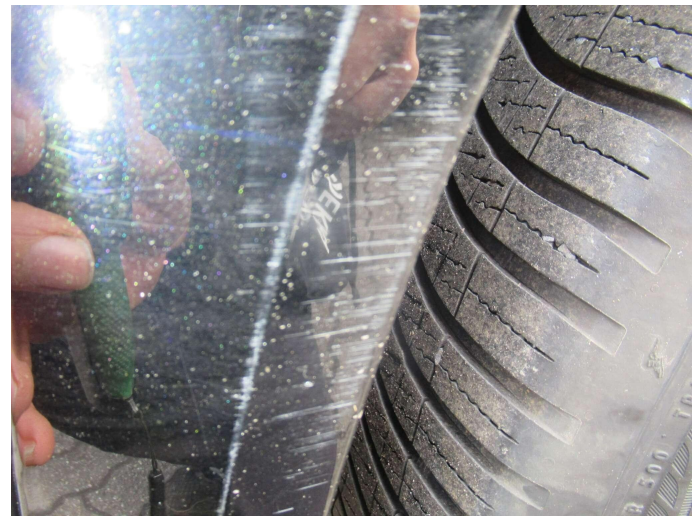
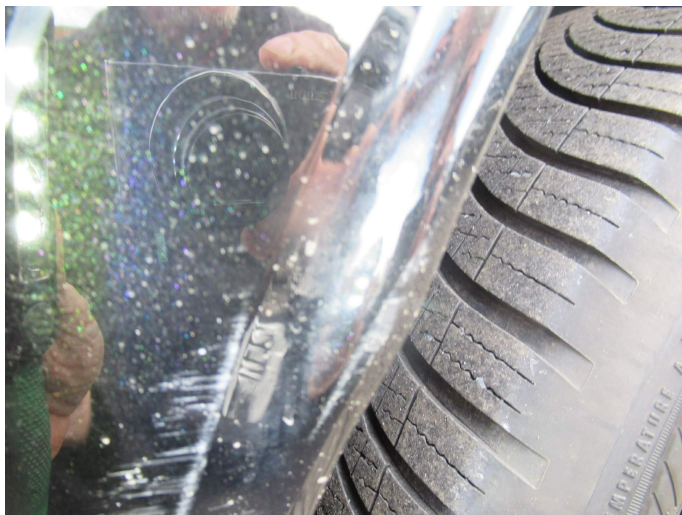
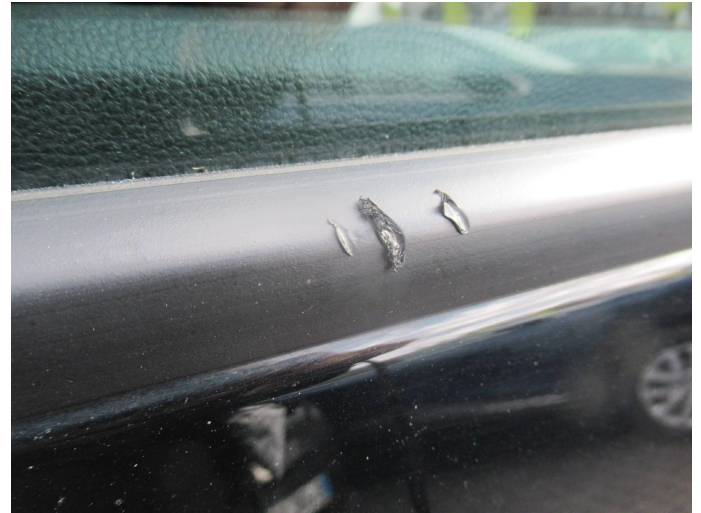
1. Lackvorbereitung
2. Seitenteil hinten rechts - Zierleiste - Lackierung verschrammt, lackieren (Bild 14, 15, 22)
3. Fahrzeug - Lackierung verschrammt, polieren

Bild 14:  
Außen, Seitenteil hinten rechts - Zierleiste - Lackierung, verschrammt, lackieren

Bild 15:  
Außen, Seitenteil hinten rechts - Zierleiste - Lackierung, verschrammt, lackieren

Bild 22:  
Außen, Seitenteil hinten rechts - Zierleiste - Lackierung, verschrammt, lackieren

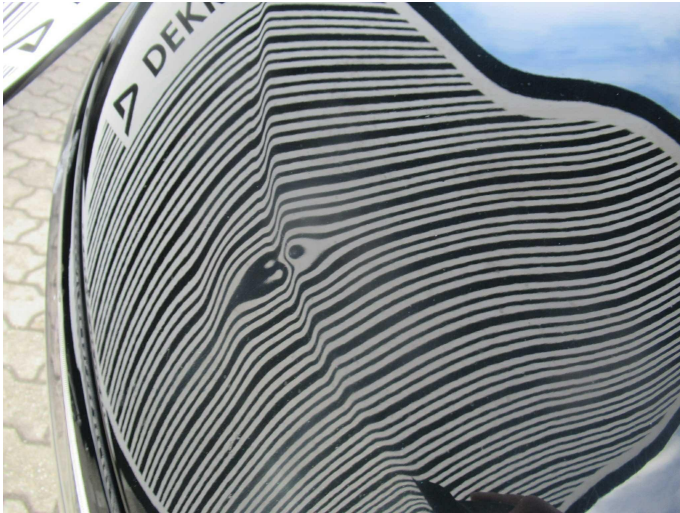
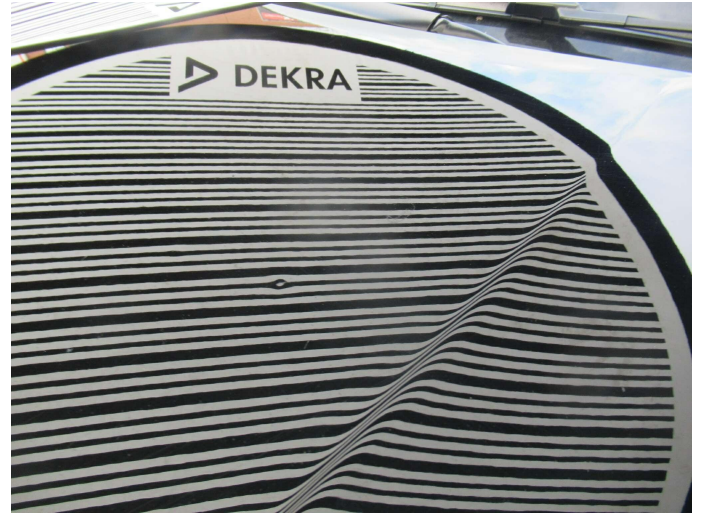
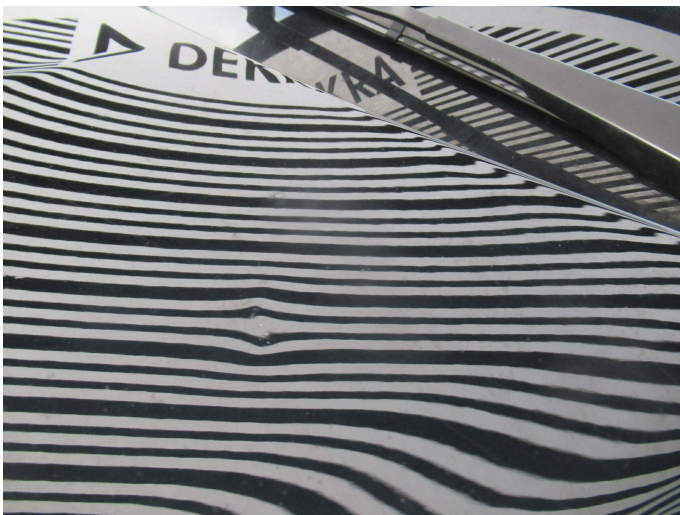
11. Motorhaube deformiert, instandsetzen und lackieren mit Lackaufbau (Bild 29, 30, 31)
12. Frontscheibe Steinschlag, Gebrauchsspur
13. Stoßfänger vorne verschrammt, lackieren (Bild 26, 27, 28)

Bild 29:  
Außen, Motorhaube, deformiert, instandsetzen und lackieren  
mit Lackaufbau

Bild 30:  
Außen, Motorhaube, deformiert, instandsetzen und lackieren  
mit Lackaufbau

Bild 31:  
Außen, Motorhaube, deformiert, instandsetzen und lackieren  
mit Lackaufbau
