### Citroen C5 Aircross Feel

EZ 04/2019 | Geländewagen | Benzin | Automatikgetriebe | 87.449km  
Besteuerung: Differenzbesteuert (§25a UStG)  
Fahrzeugstandort: 37\*\*\*  
Fahrzeug aufgenommen am: 06.08.2026

# Hinweise zum Zustandsbericht

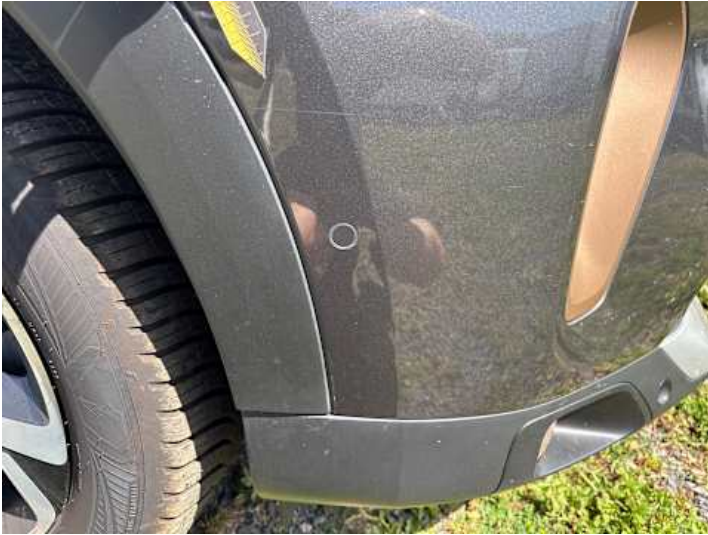
Stoßstange vorne (Kratzer)

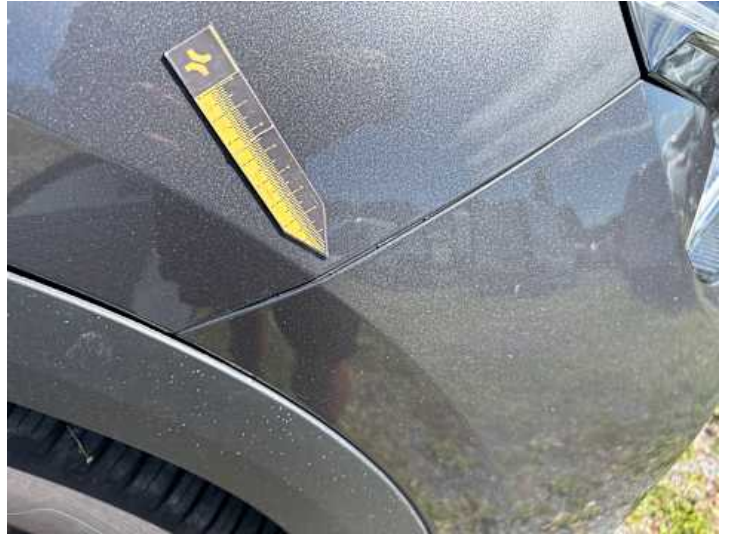
Stoßstange vorne (Spaltmaße ungenau)

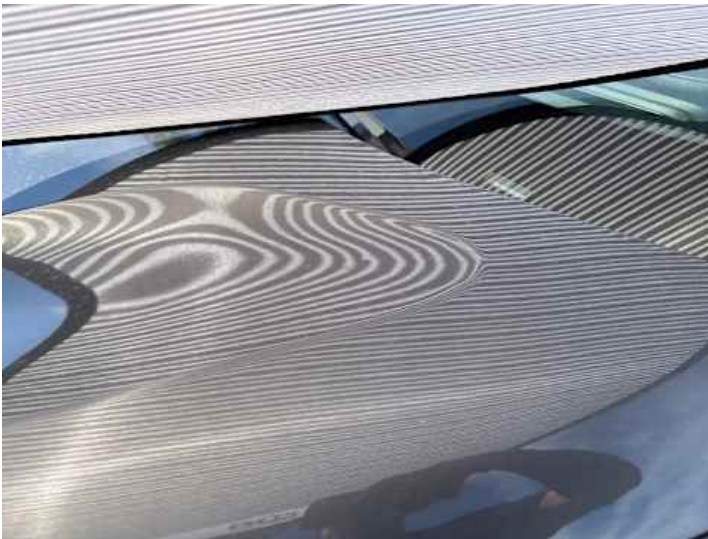
Motorhaube (Delle)

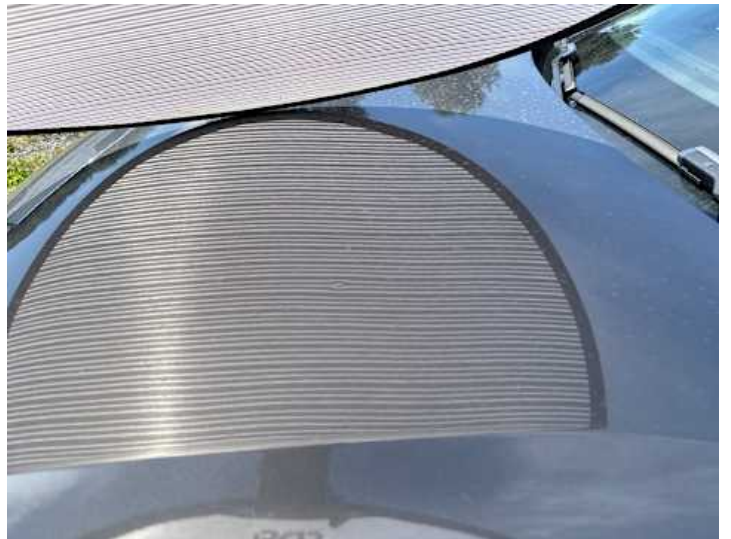
Motorhaube (Delle)

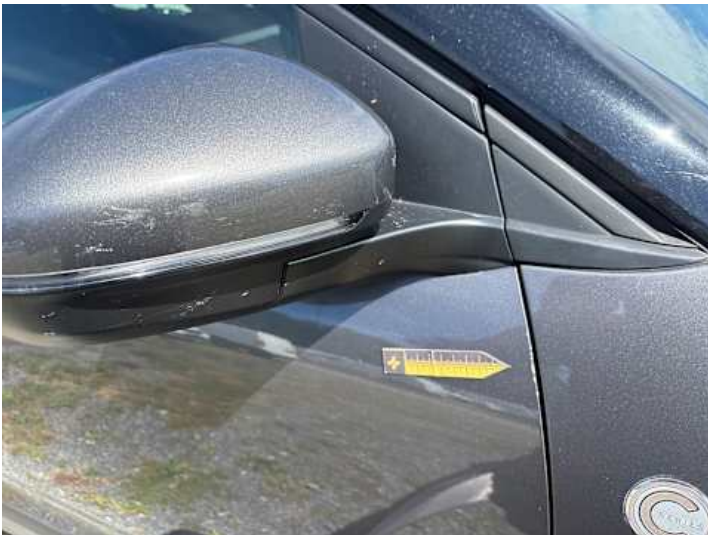
Beifahrertür (Kratzer)

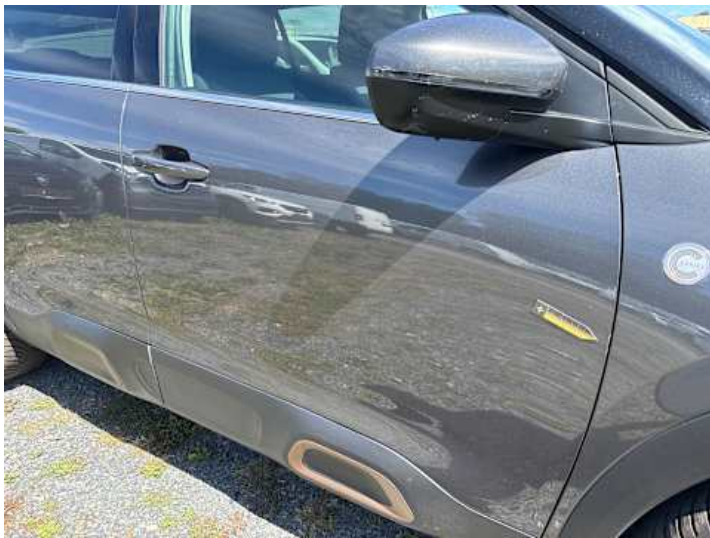
Beifahrertür (Kratzer)

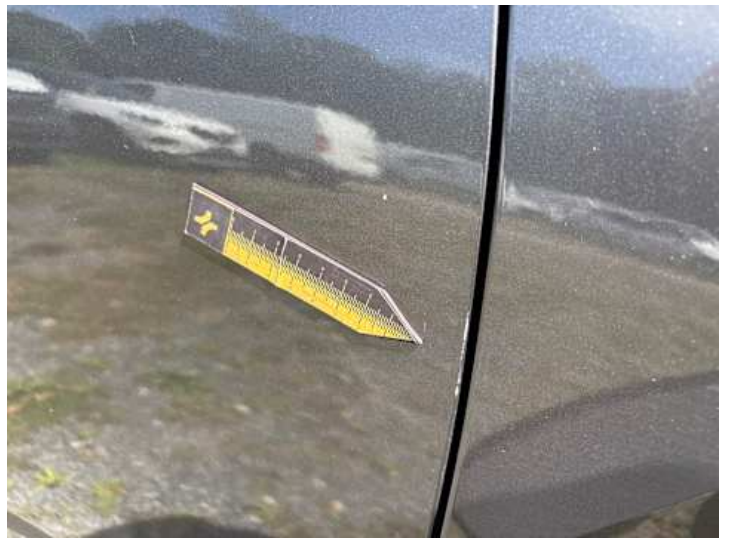
Beifahrertür (Kratzer)

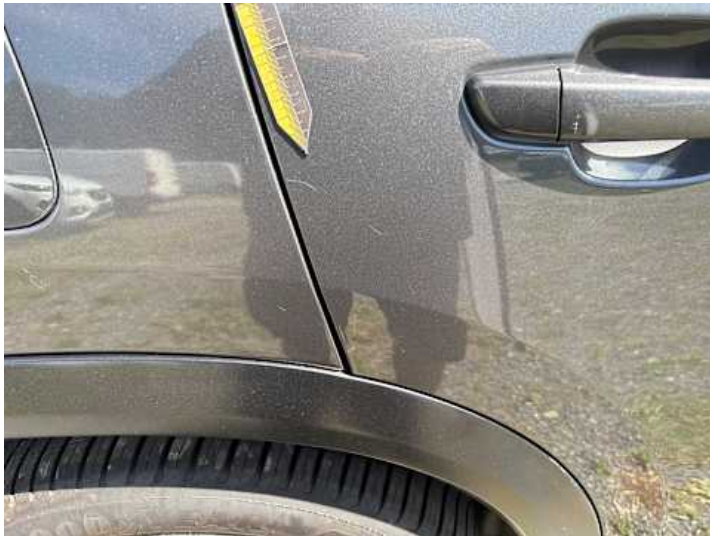
Türe hinten rechts (Kratzer, Delle)

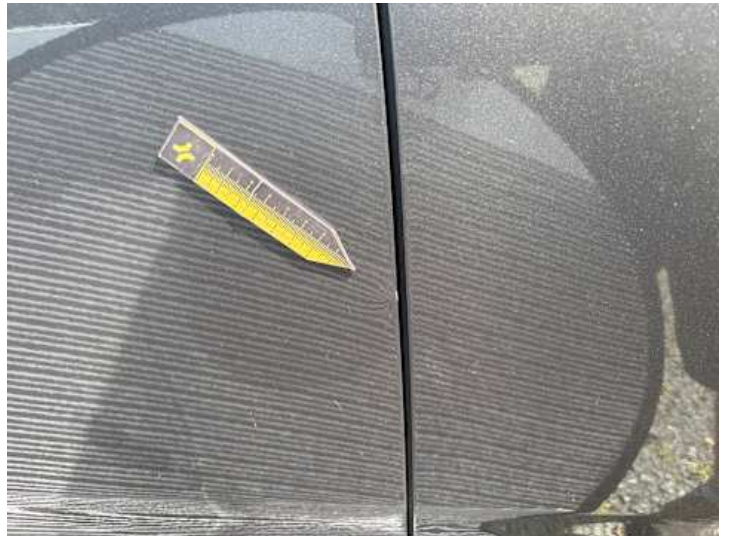
Türe hinten rechts (Kratzer, Delle)

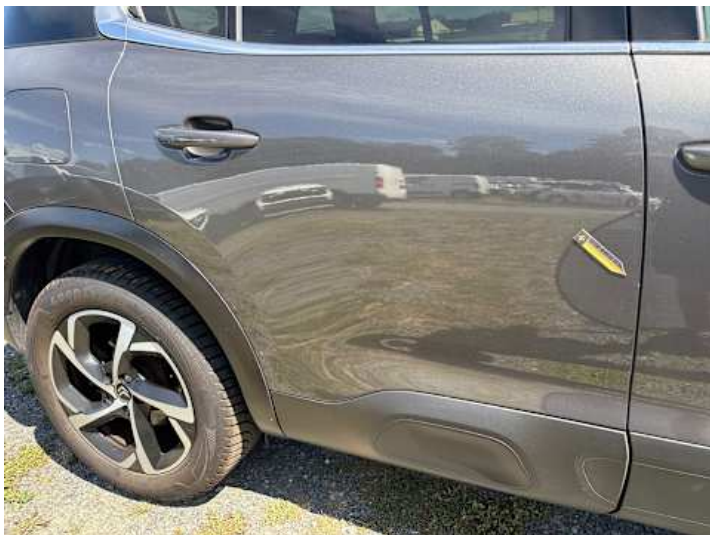
Türe hinten rechts (Kratzer, Delle)

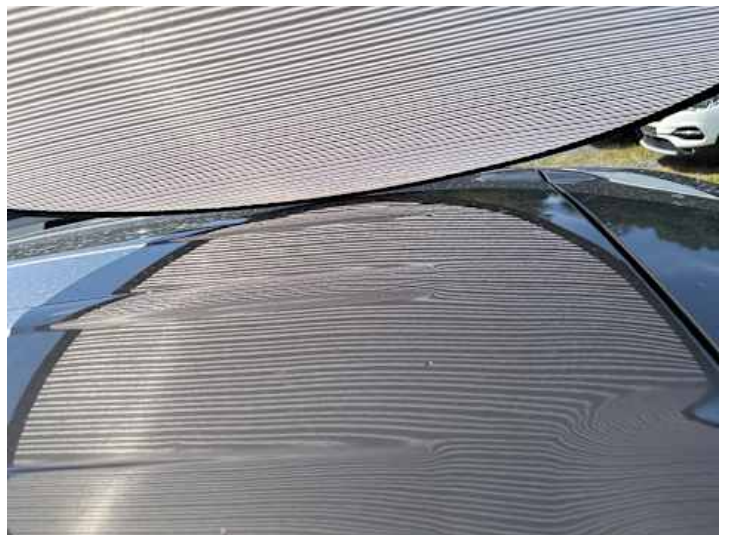
Dach (Delle)

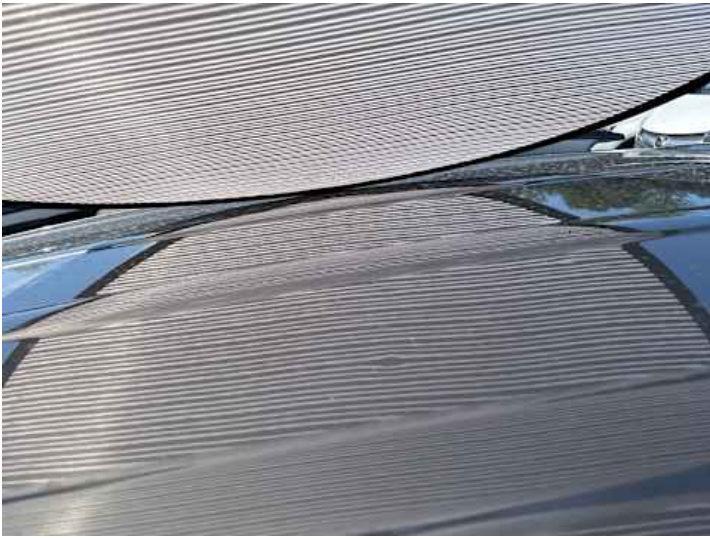
Dach (Delle)

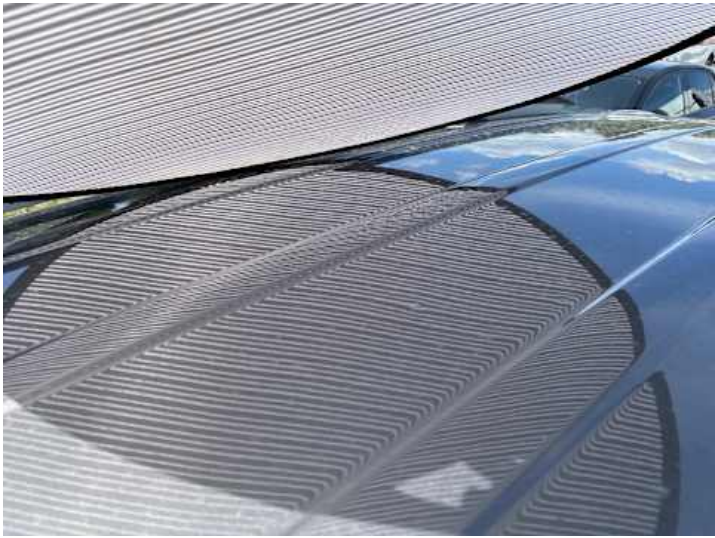
Dach (Delle)

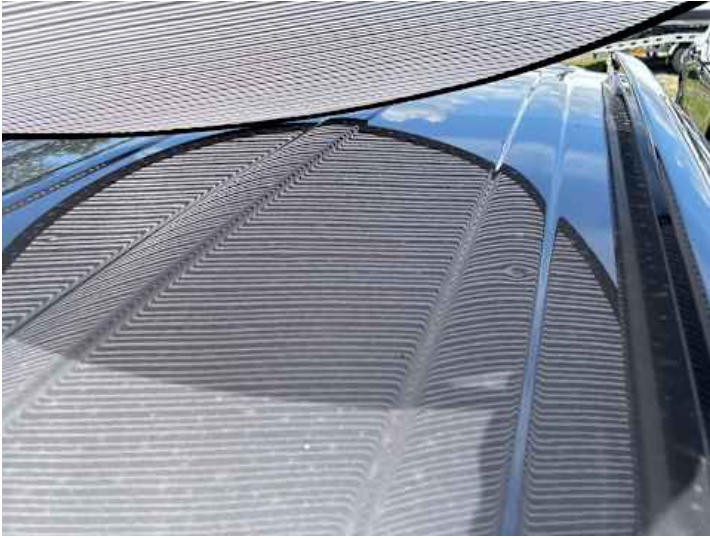
Dach (Delle)

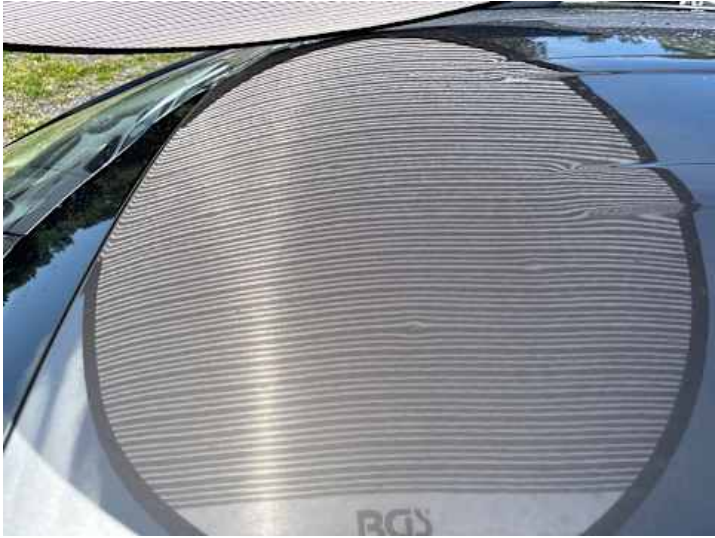
Dach (Delle)

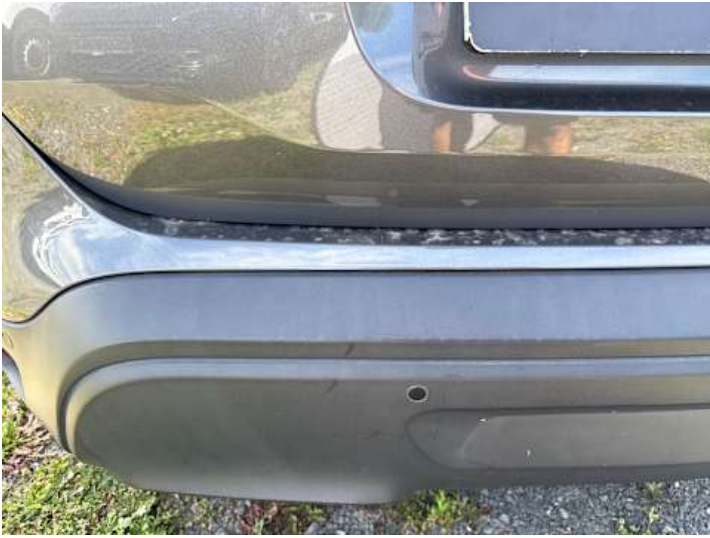
Stoßstange hinten (Kratzer)

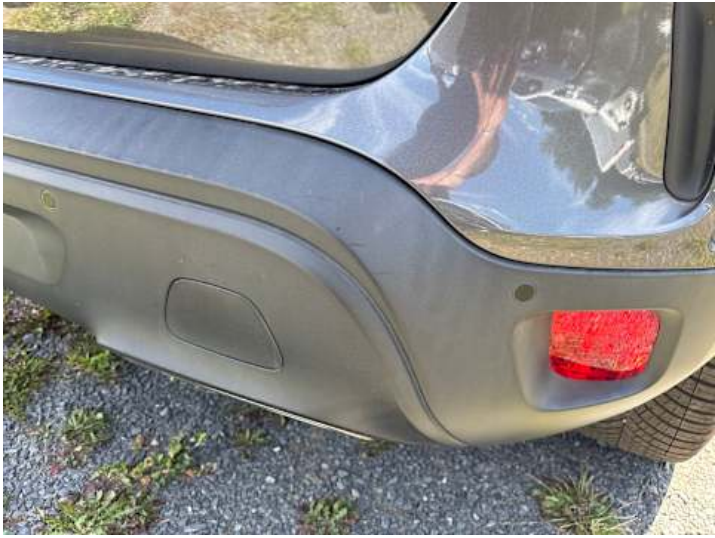
Stoßstange hinten (Kratzer)

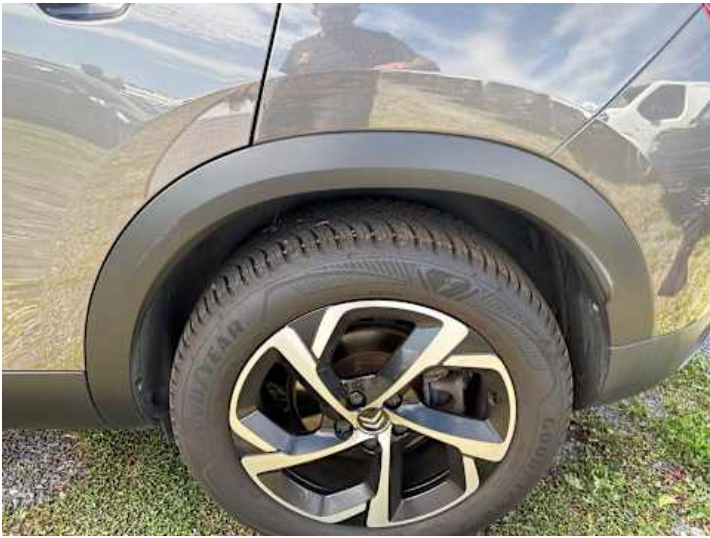
| Fahrzeugteil | Lackschichtdicke (in µm) | Fahrzeugteil | Lackschichtdicke (in µm) |
|---|---|---|---|
| Seitenteil hinten links | 125 | Seitenteil hinten rechts | 140 |

Seitenteil hinten links (Kratzer)

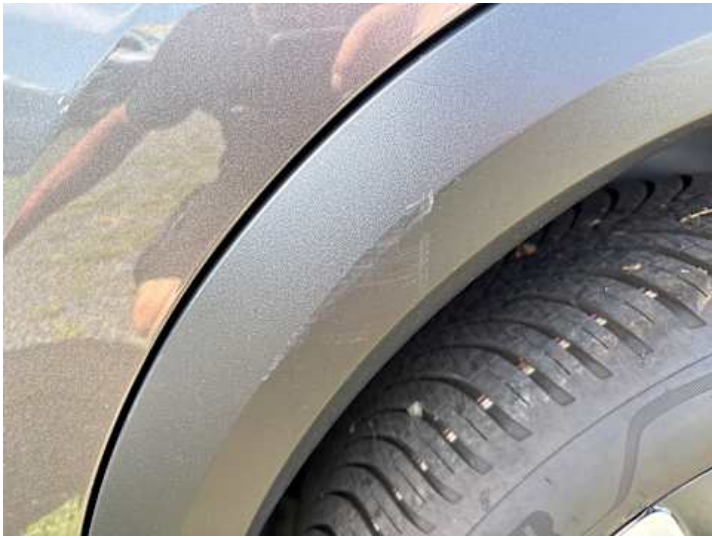
Seitenteil hinten links (Kratzer)

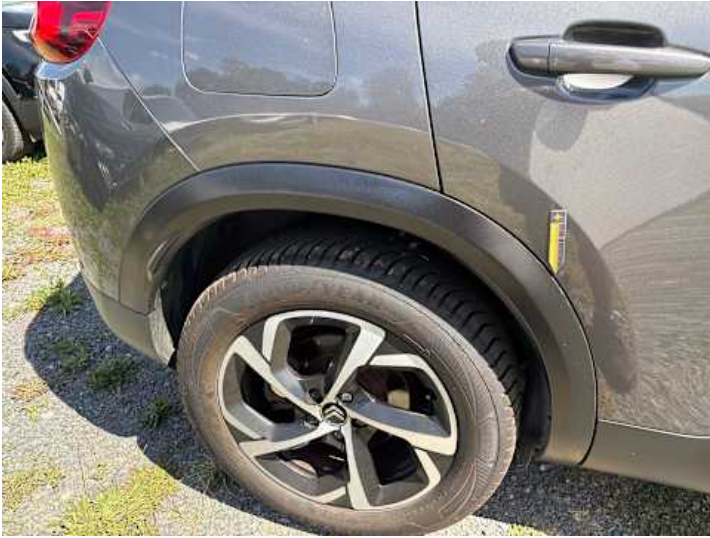
Seitenteil hinten rechts (Kratzer)

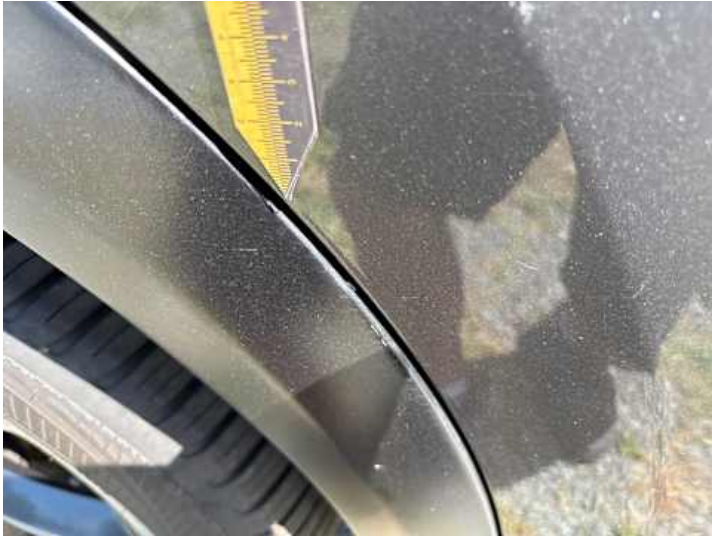
Seitenteil hinten rechts (Kratzer)

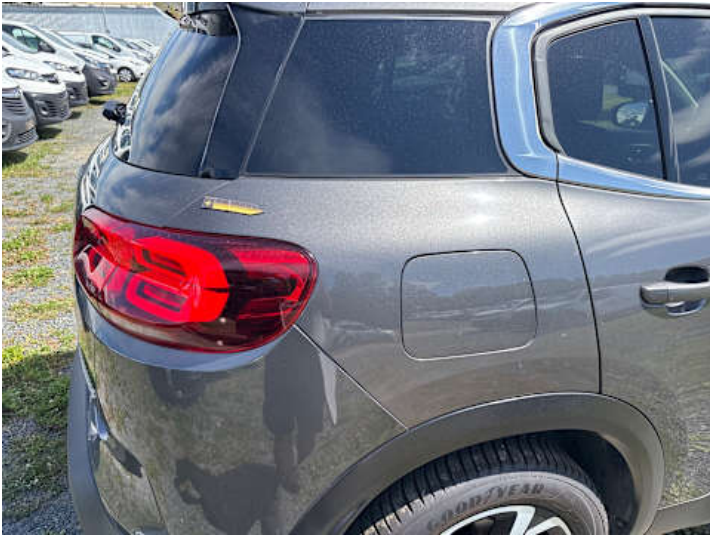
Seitenteil hinten rechts (Lackschaden)

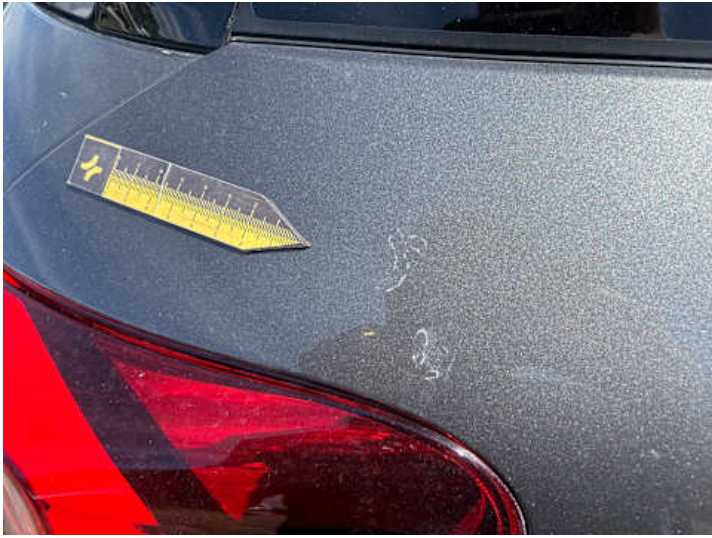
Seitenteil hinten rechts (Lackschaden)

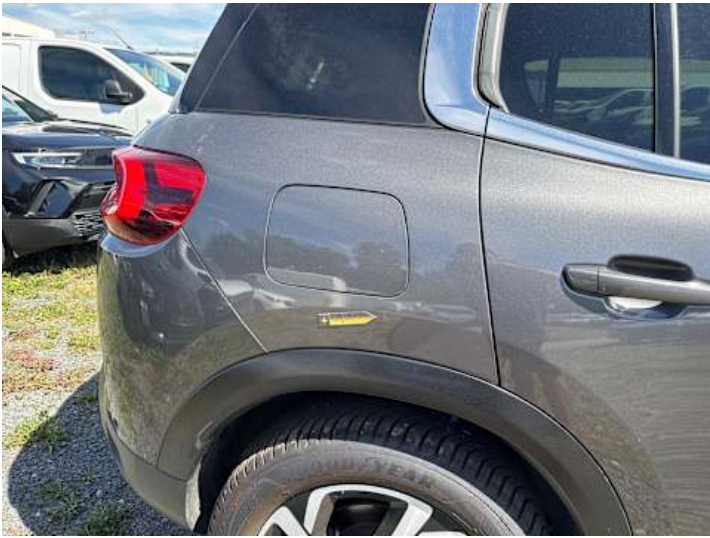
Seitenteil hinten rechts (Kratzer, Delle)

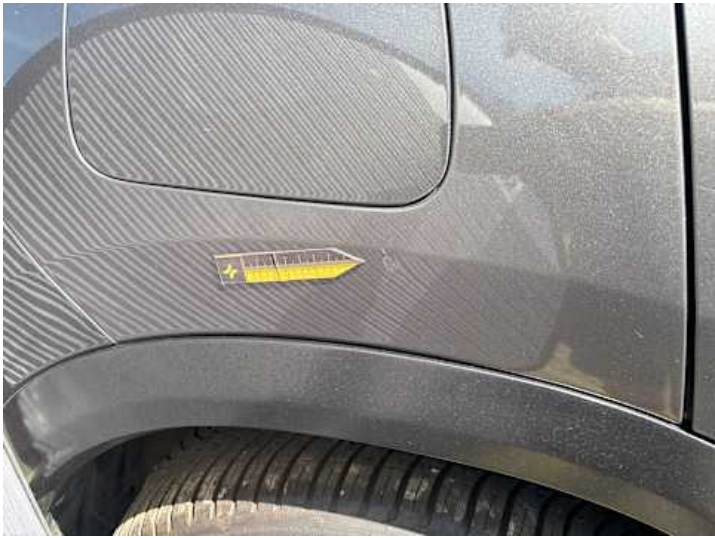
Seitenteil hinten rechts (Kratzer, Delle)

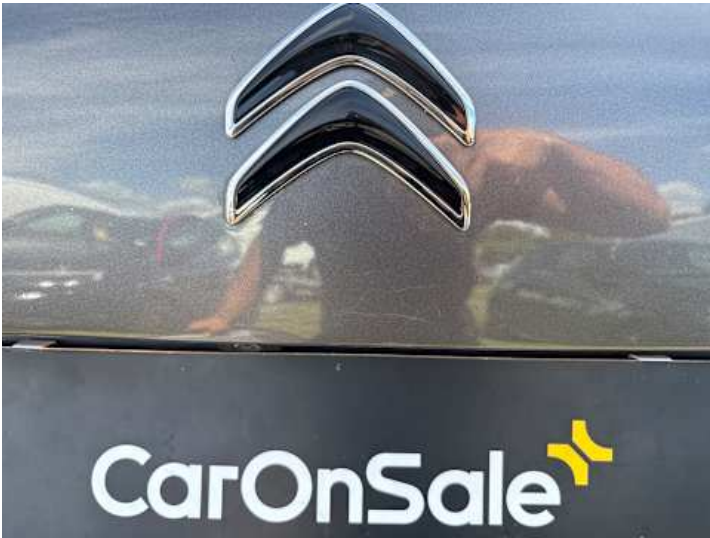
Heckklappe (Kratzer)

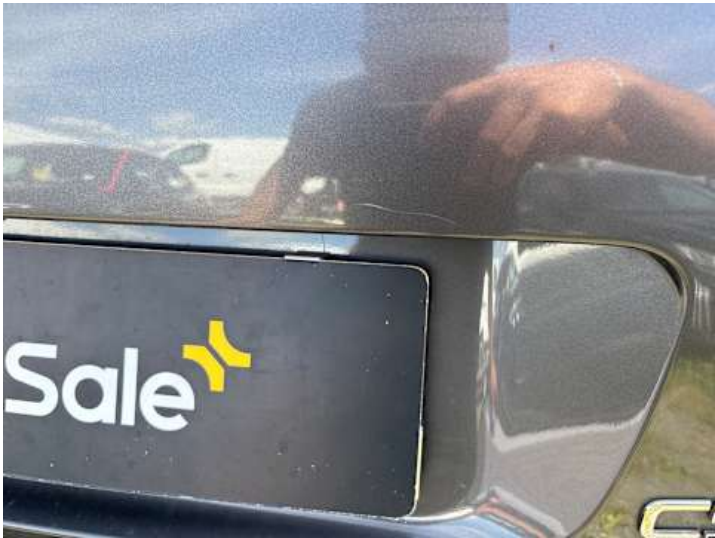
Heckklappe (Kratzer)
