## Volkswagen Golf Sportsvan Comfortline BMT/Start-Stopp

EZ 01/2018 | Van | Benzin | Schaltgetriebe | 75.283km  
Besteuerung: Differenzbesteuert (§25a UStG)  
Fahrzeugstandort: 41\*\*\*  
Fahrzeug aufgenommen am: 26.08.2026

# Hinweise zum Zustandsbericht

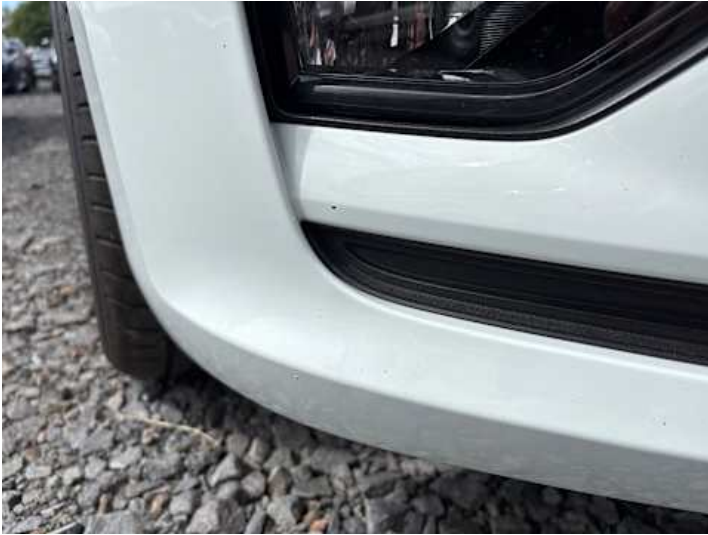
Stoßstange vorne (Kratzer)

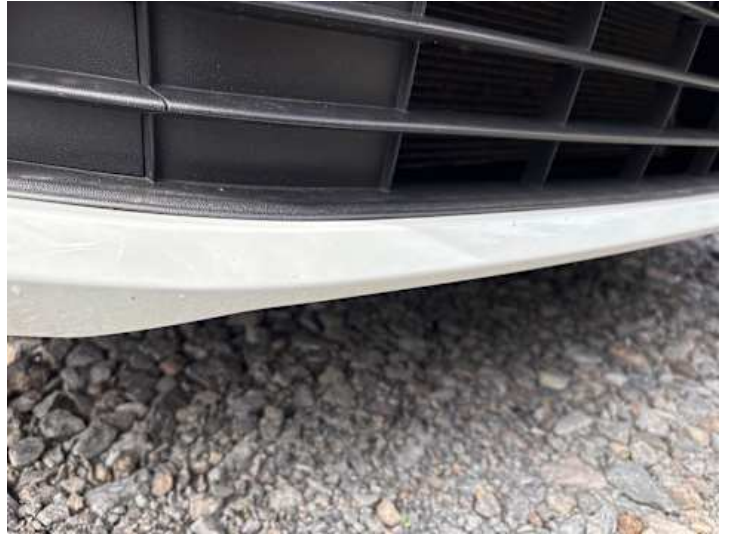
Stoßstange vorne (Kratzer)

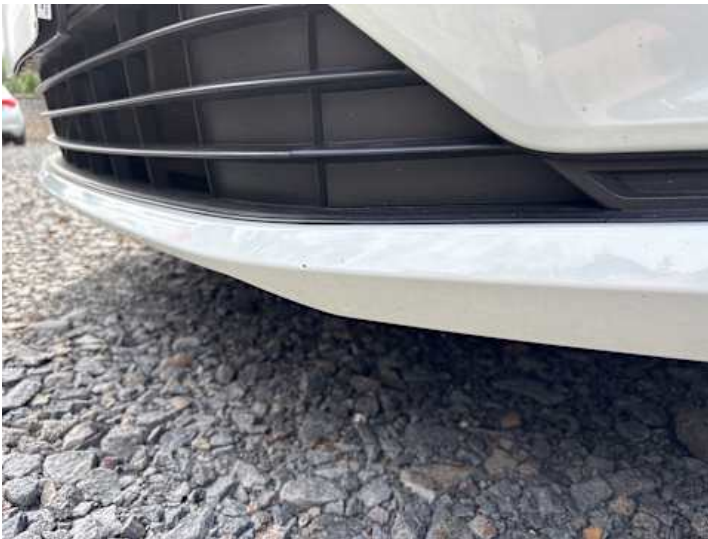
Stoßstange vorne (Kratzer)

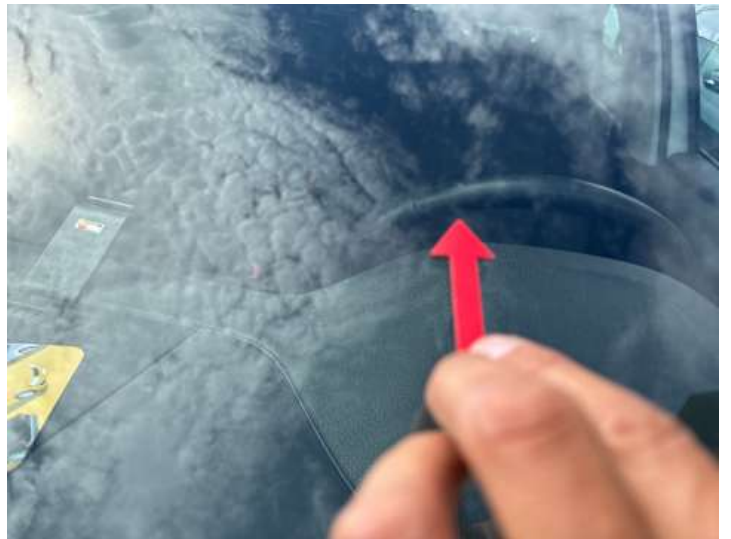
Windschutzscheibe (Steinschlag)

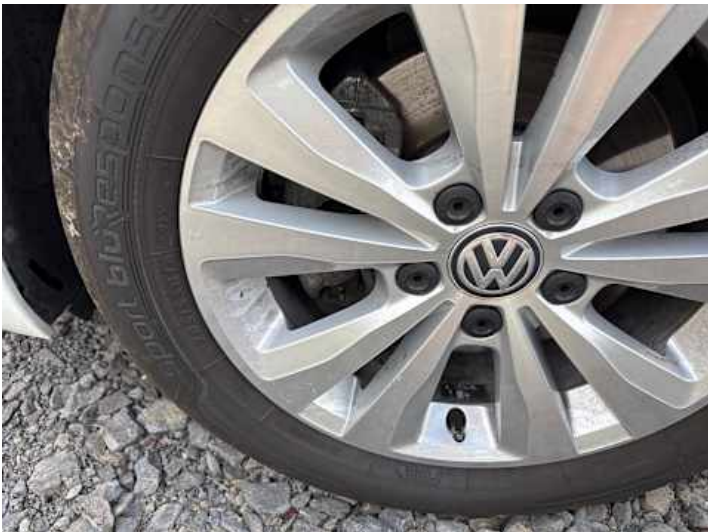
Rad (Kratzer)

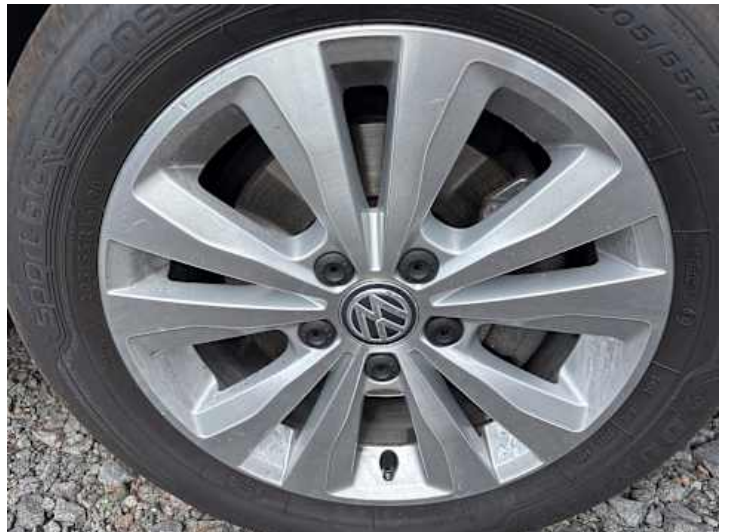
Rad (Kratzer)

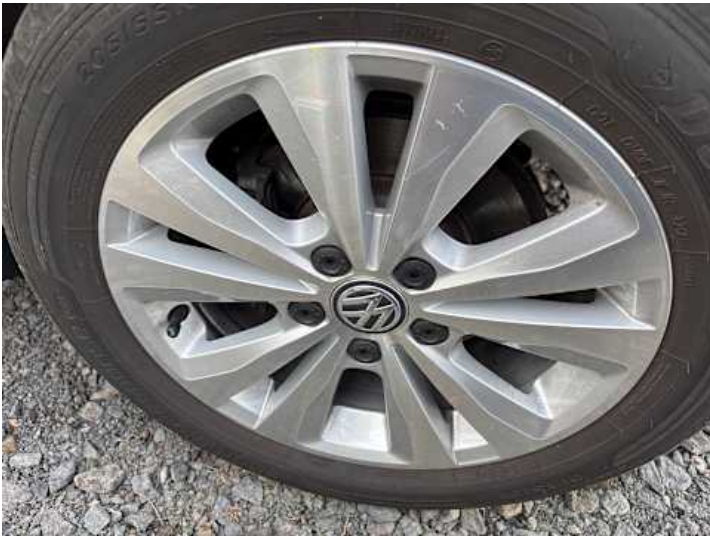
Rad (Kratzer)

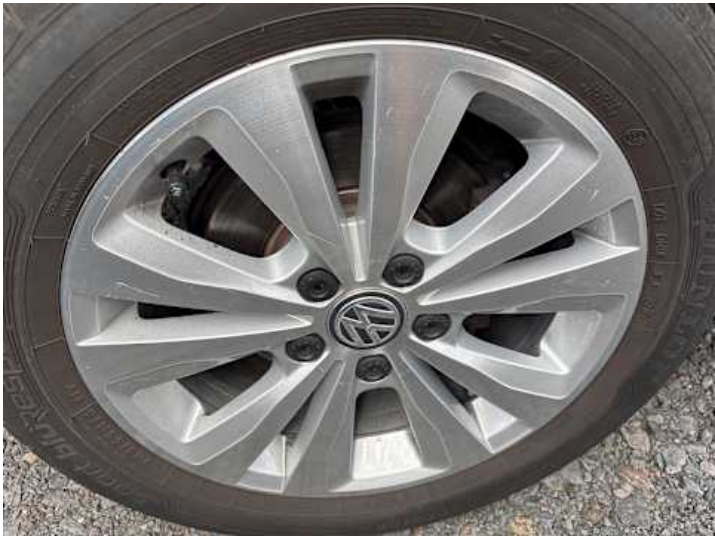
Rad (Kratzer)

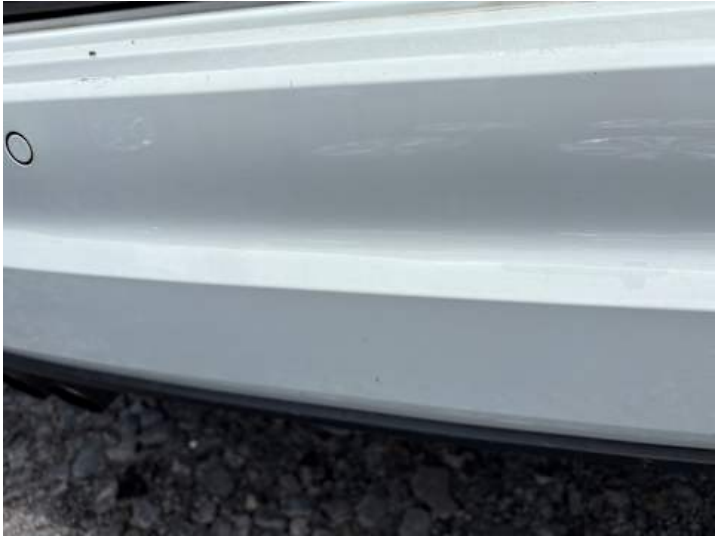
Stoßstange hinten (Kratzer)

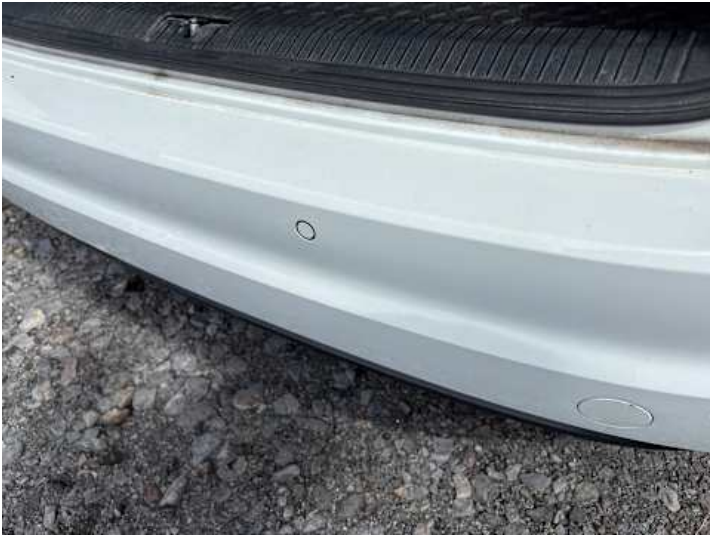
Stoßstange hinten (Kratzer)

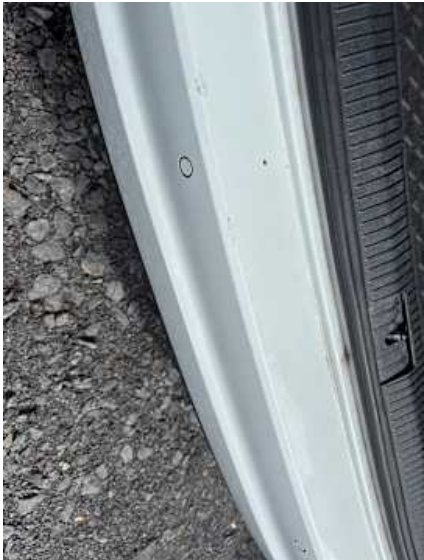
Stoßstange hinten (Kratzer)

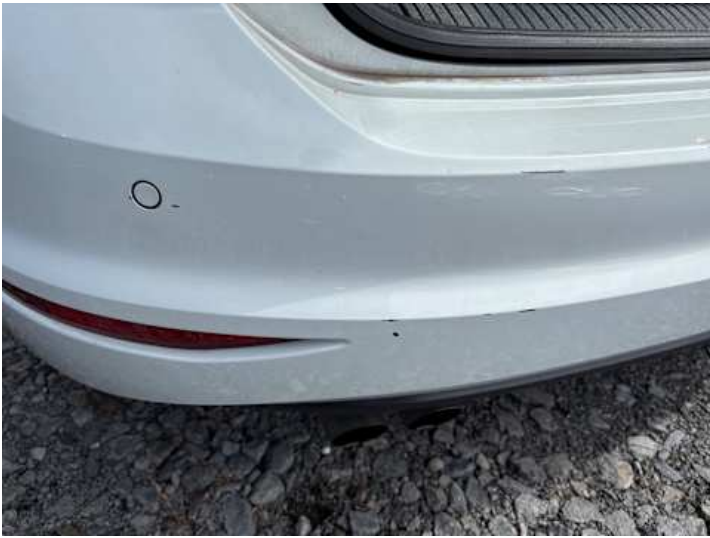
Stoßstange hinten (Kratzer)

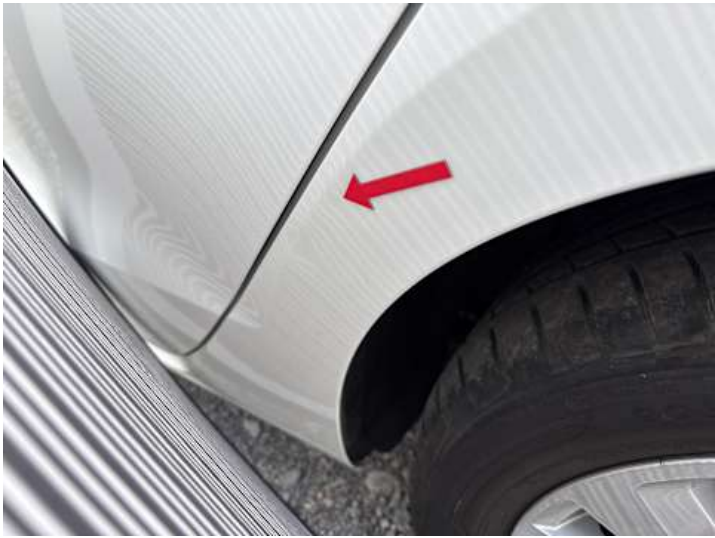
Seitenteil hinten links (Delle)

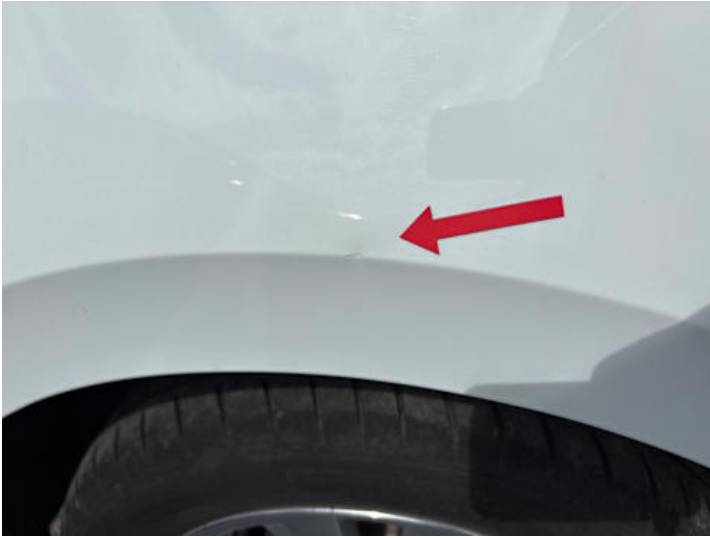
Seitenteil hinten rechts (Delle, Kratzer, Unsachgemäß instand gesetzt)

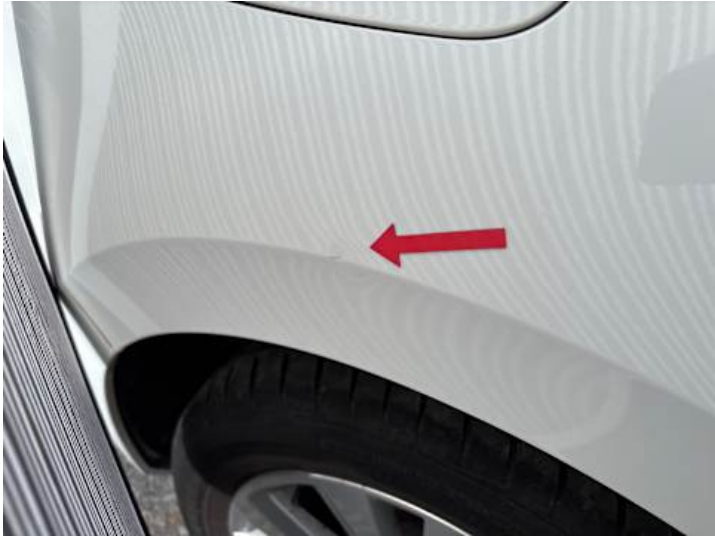
Seitenteil hinten rechts (Delle, Kratzer, Unsachgemäß instand gesetzt)

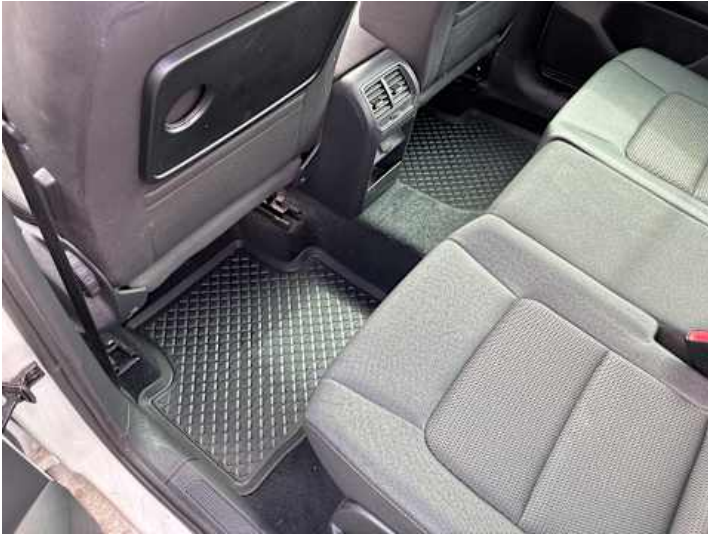
Eine Funkfernbedienung ohne Funktion; Tiergeruch;

Innenraum (Diverse Schäden, Tierhaare/Tiergeruch)

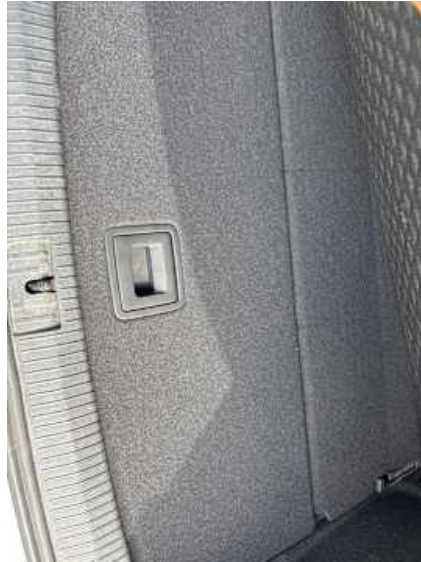
Innenraum (Diverse Schäden, Tierhaare/Tiergeruch)

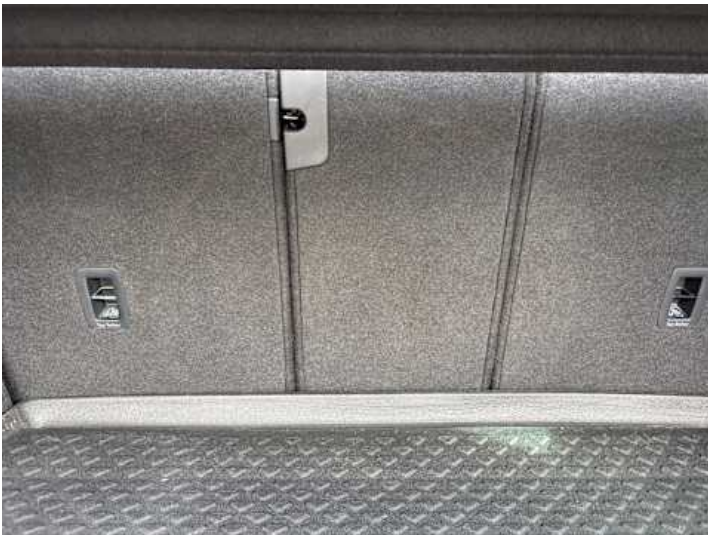
Innenraum (Diverse Schäden, Tierhaare/Tiergeruch)

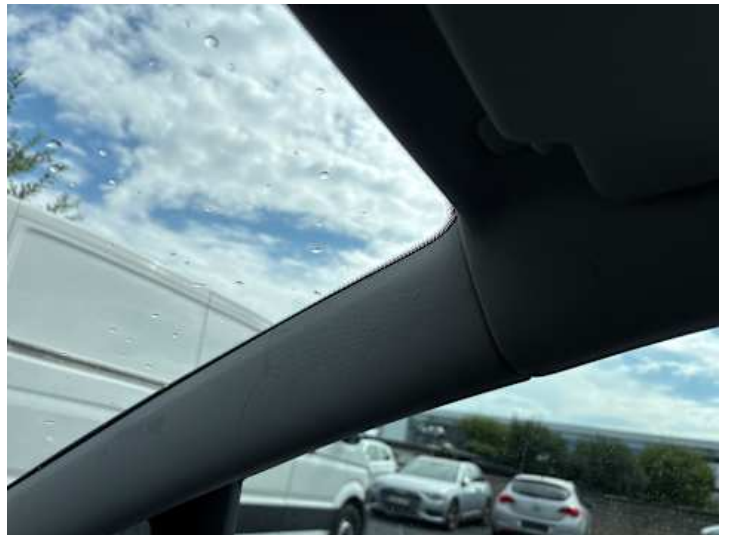
Innenraum (Verschmutzung, Diverse Schäden)

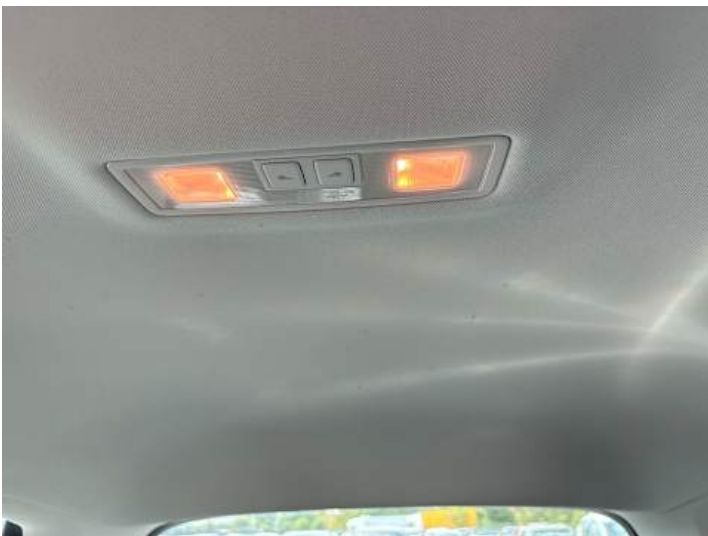
Innenraum (Verschmutzung, Diverse Schäden)

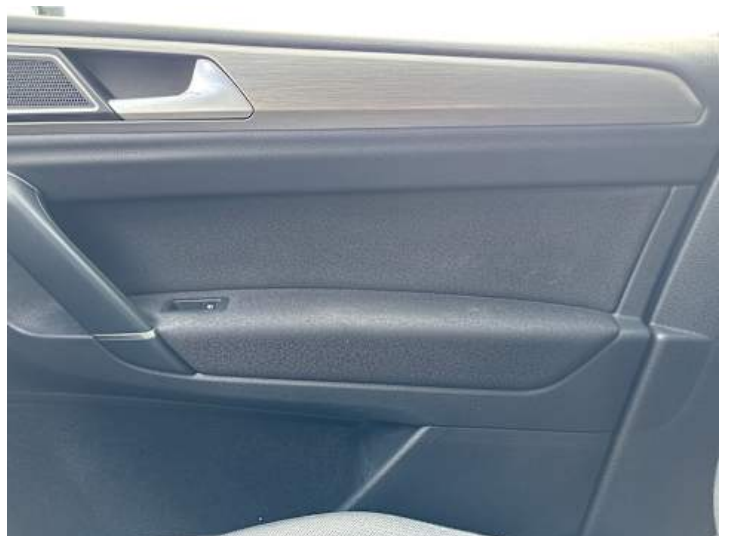
Innenraum (Verschmutzung, Diverse Schäden)

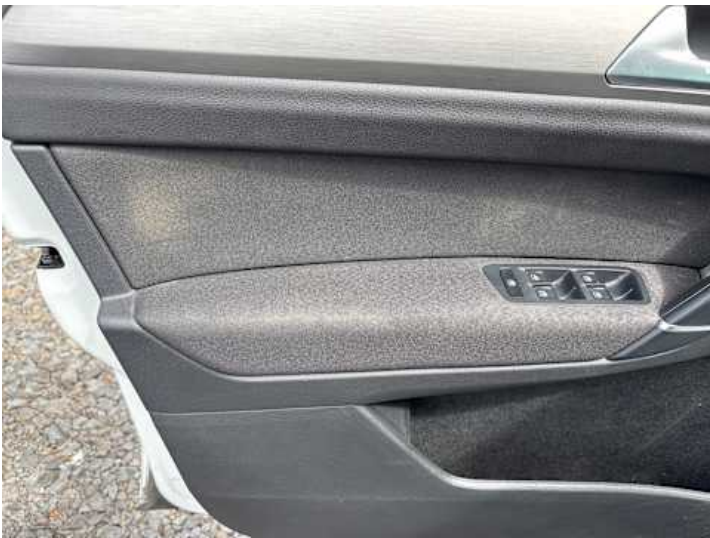
Innenraum (Verschmutzung, Diverse Schäden)

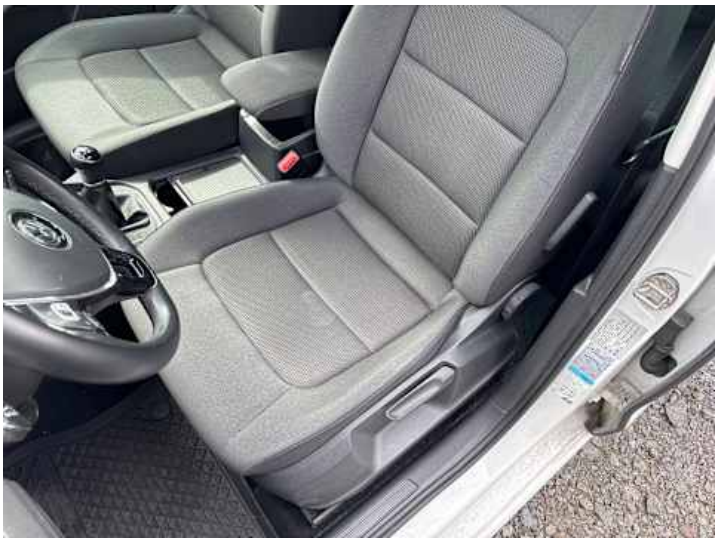
Innenraum (Verschmutzung, Diverse Schäden)

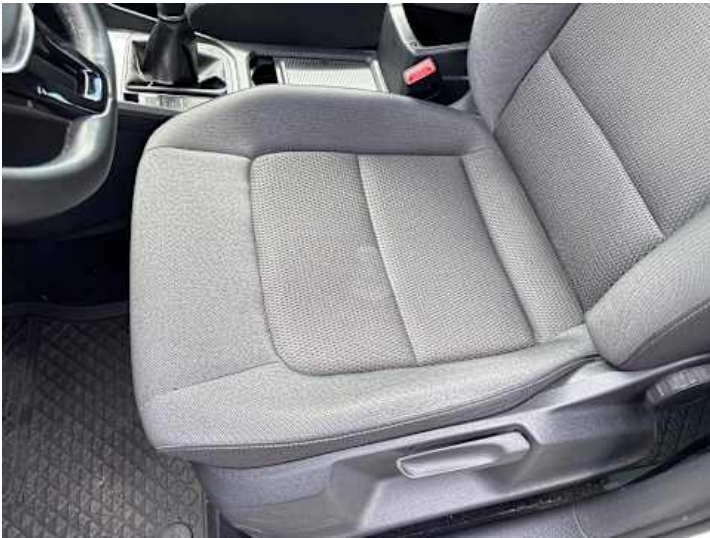
Innenraum (Verschmutzung, Diverse Schäden)
