## Schadensbilder

Hersteller / Typ: Seat Leon Style

Auftr.-Nr: nicht vorhanden  
VIN: VSSZZZ5FZFR108577  
Kilometerstand: 163.229 km  
Erstzulassung: 28.04.2015  
Anzahl Halter lt. Kunde: 2  
Anzahl Halter lt. Zulbesch. II: 2

## Gebrauchtfahrzeugbewertung

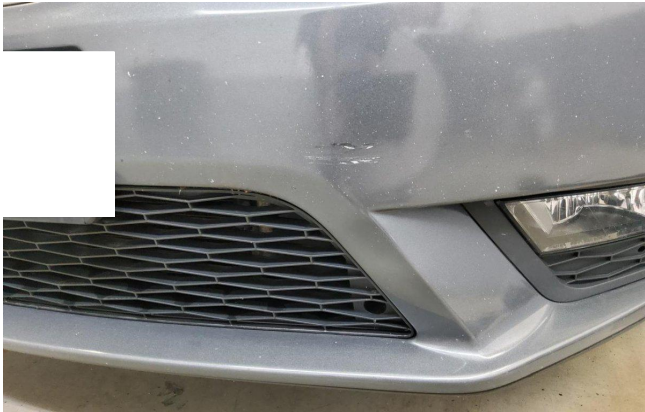
Optische/ technische Wertminderung

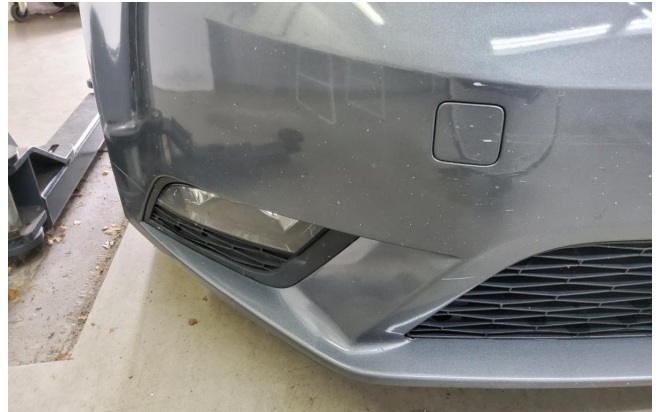
Optische/ technische Wertminderung

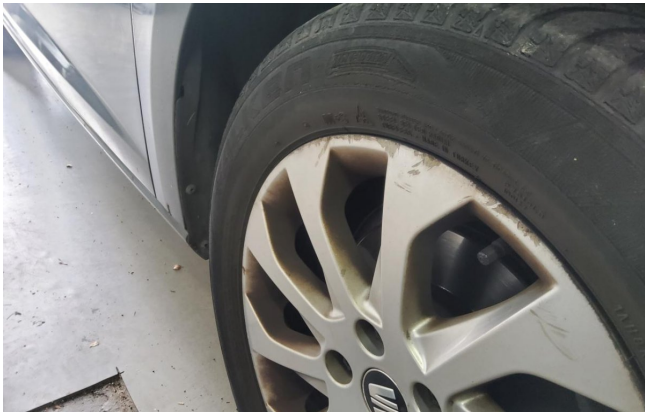
Optische/ technische Wertminderung

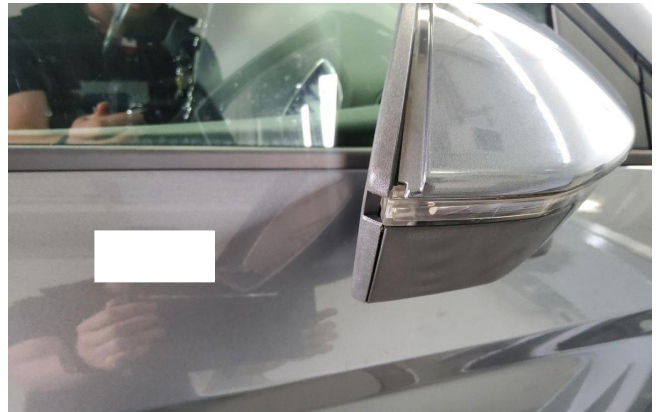
Optische/ technische Wertminderung

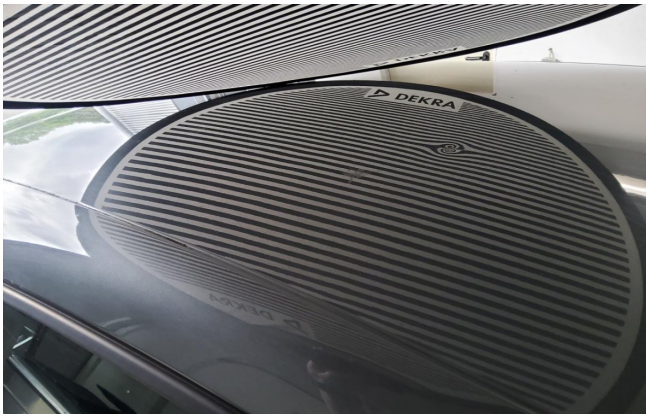
Optische/ technische Wertminderung

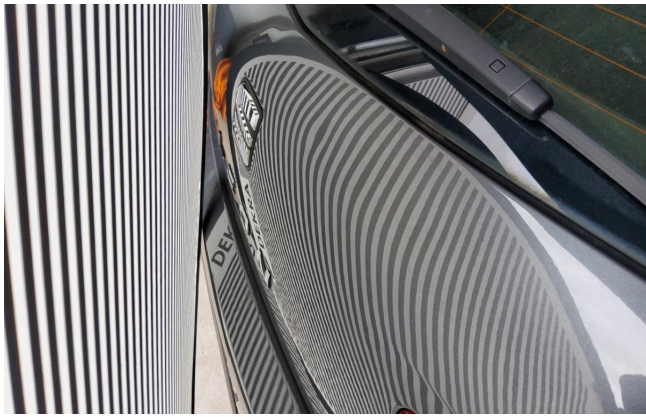
Optische/ technische Wertminderung

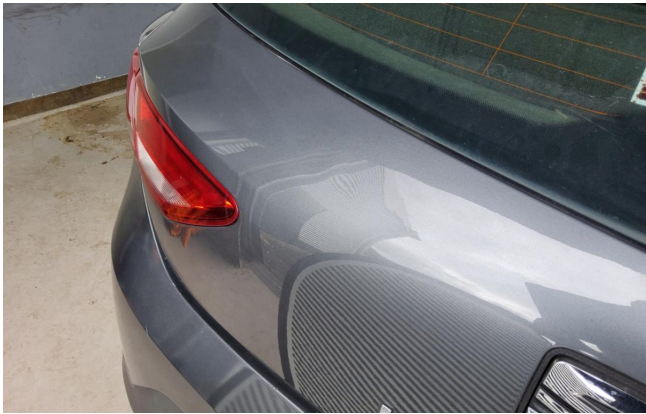
Optische/ technische Wertminderung

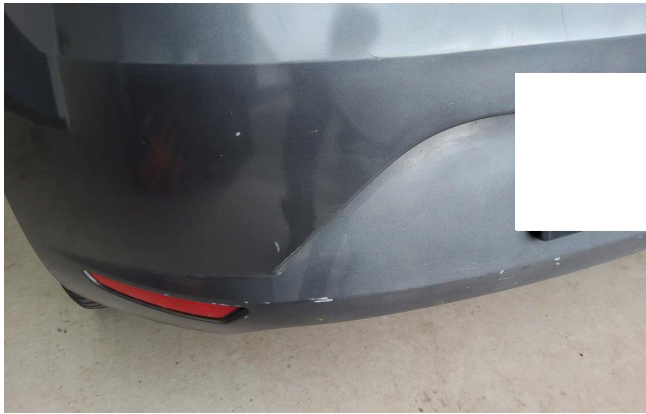
Optische/ technische Wertminderung

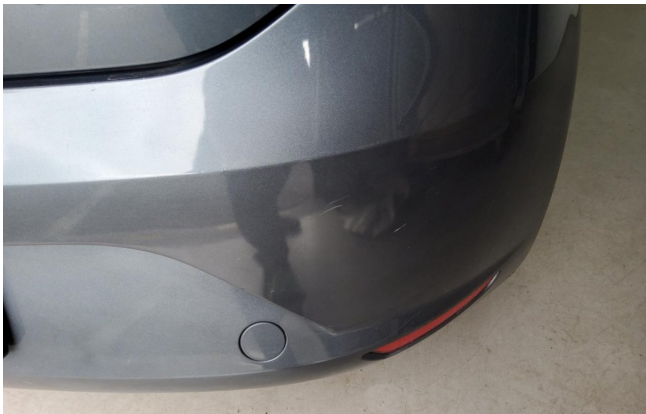
Optische/ technische Wertminderung

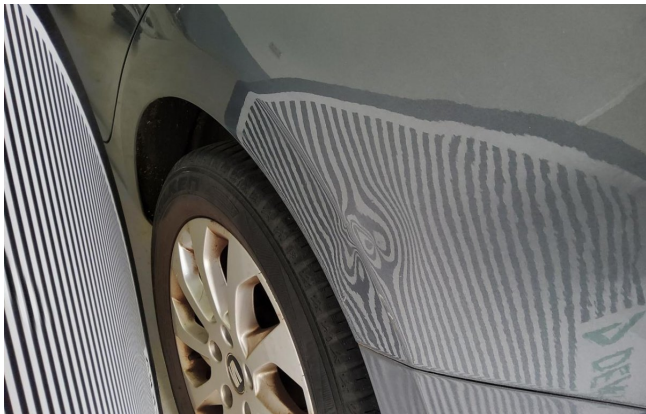
Optische/ technische Wertminderung

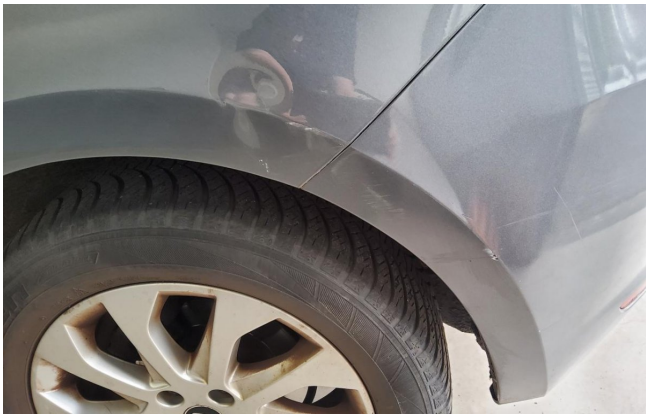
Optische/ technische Wertminderung

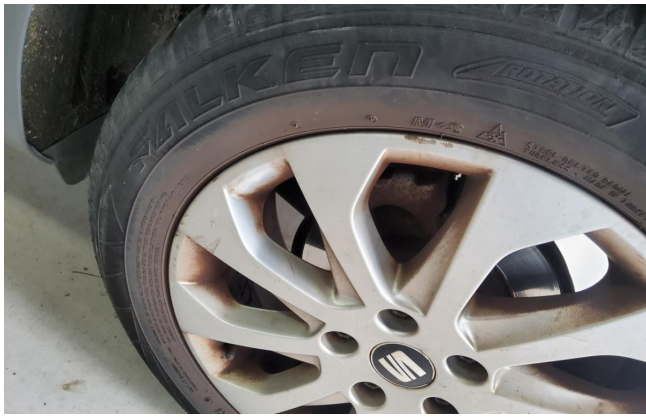
Optische/ technische Wertminderung

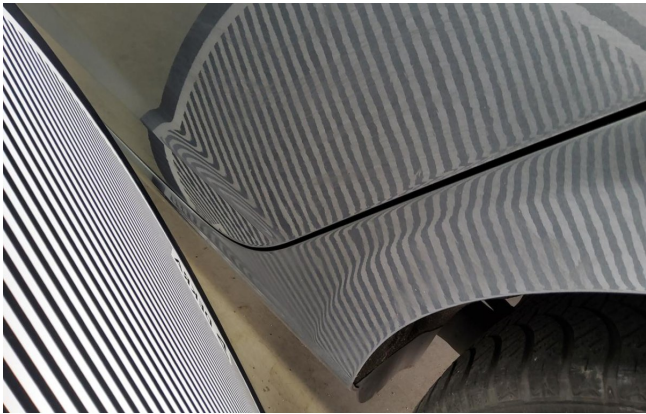
Optische/ technische Wertminderung

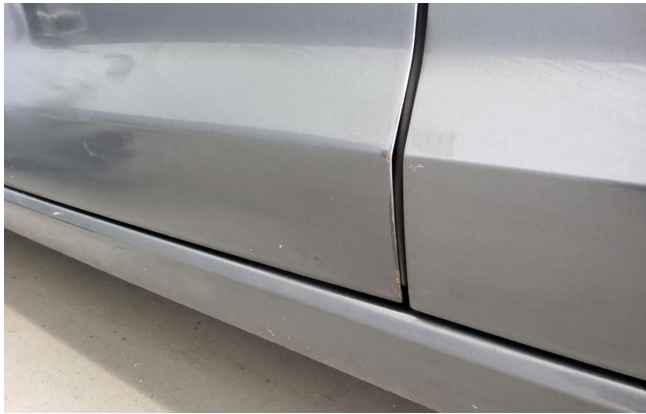
Optische/ technische Wertminderung

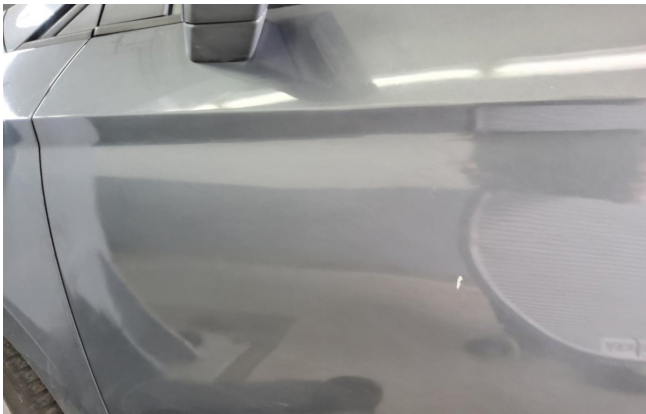
Optische/ technische Wertminderung

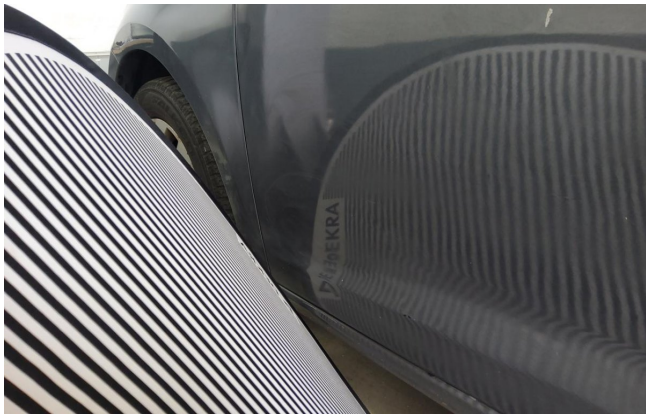
Optische/ technische Wertminderung

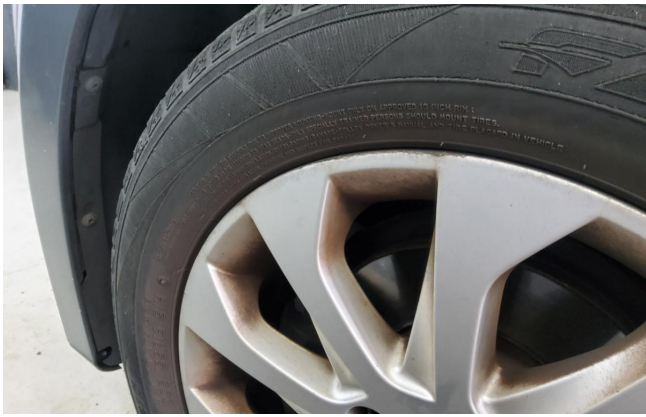
Optische/ technische Wertminderung

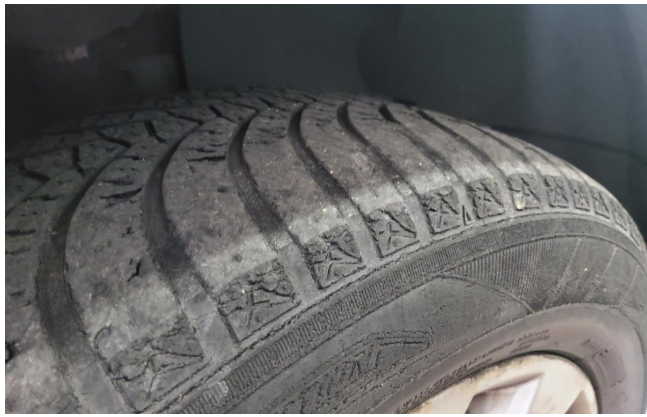
Reifensatz porös/verschlissen erneuern

| | 205/55 R16 91H | 1,00 mm (Falken) | 1,00 mm (Falken) |
| | 205/55 R16 91H | 1,00 mm (Falken) | 6,00 mm (Barum) |

| Reifensatz porös/verschlissen erneuern | |

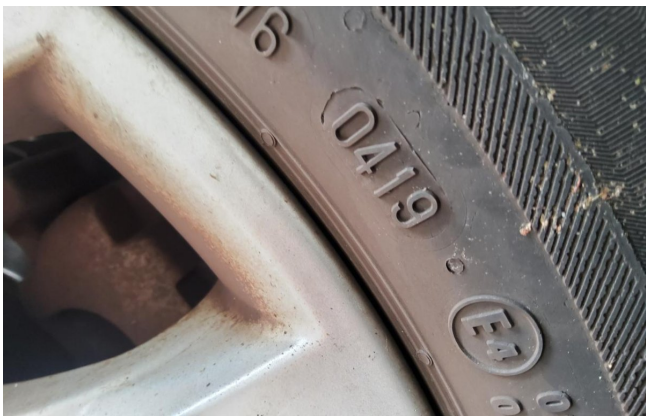
Reifensatz porös/verschlissen erneuern

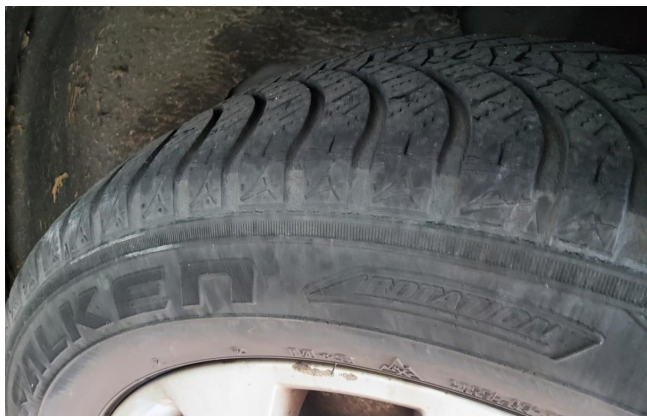
Reifensatz porös/verschlissen erneuern

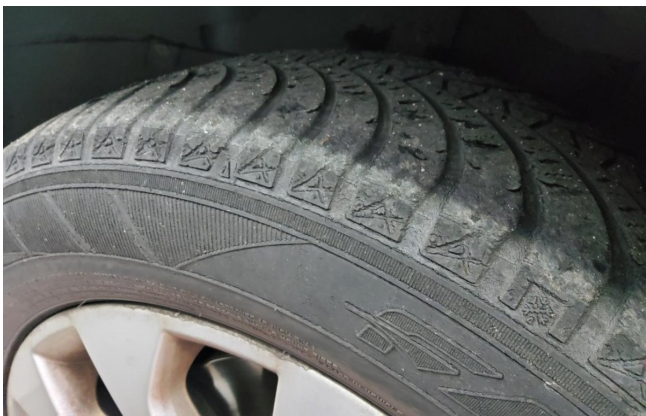
Reifensatz porös/verschlissen erneuern

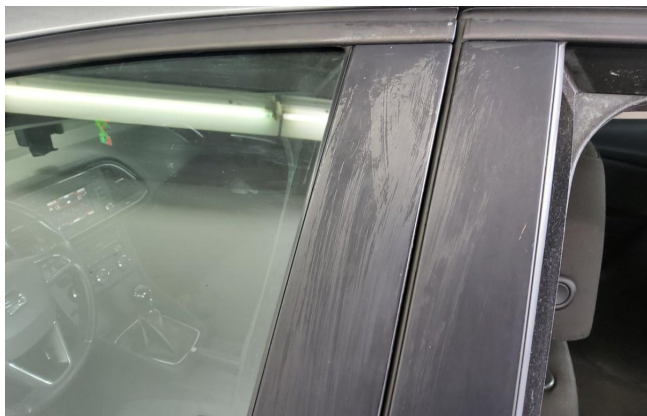
Optische/ technische Wertminderung

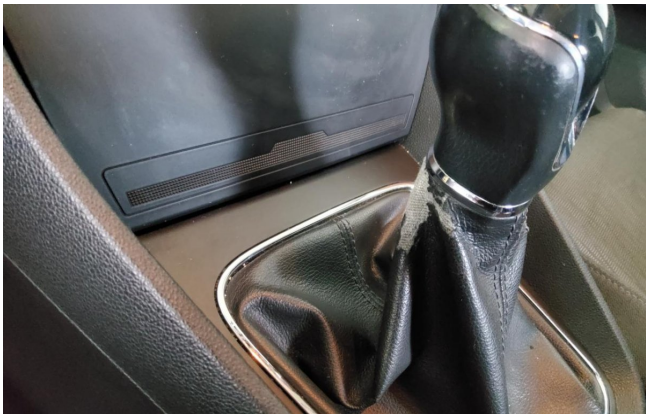
Optische/ technische Wertminderung

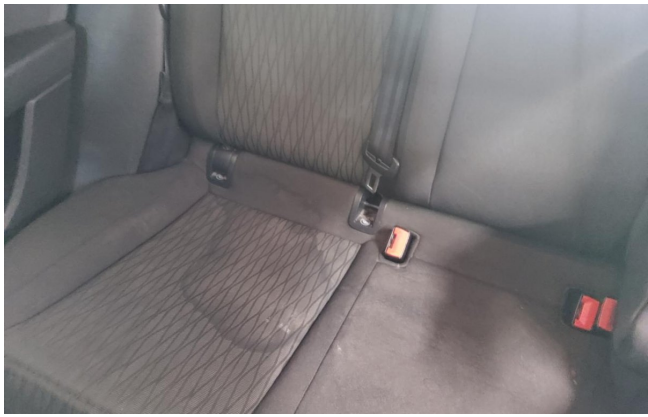
Optische/ technische Wertminderung

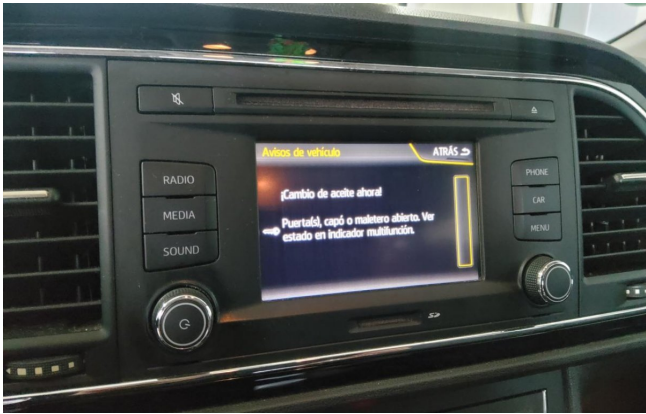
Optische/ technische Wertminderung

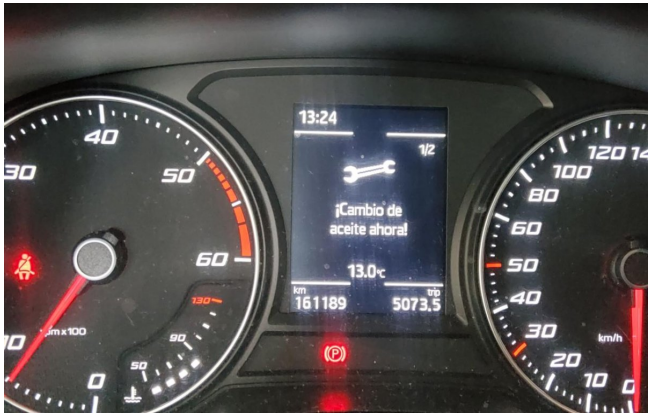
Inspektion - Wartung

| Inspektion - Wartung | |

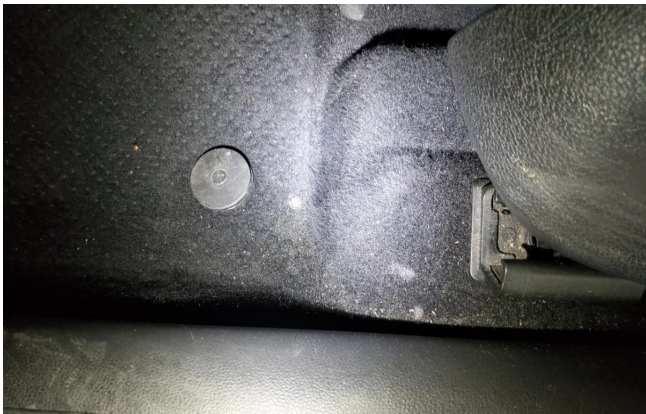
Optische/ technische Wertminderung

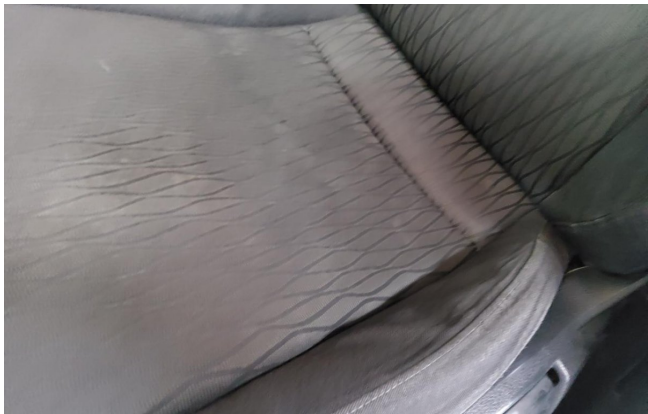
Optische/ technische Wertminderung

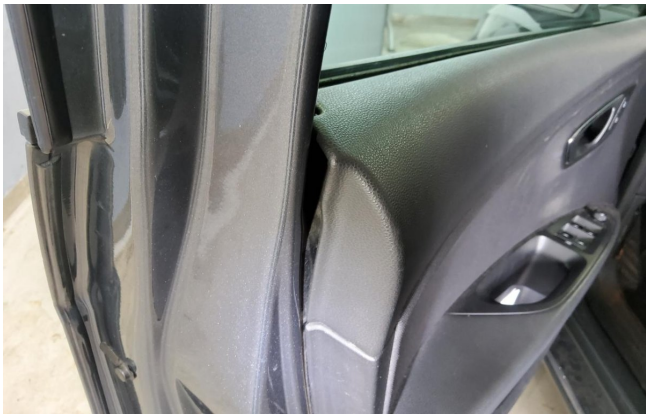
Optische/ technische Wertminderung

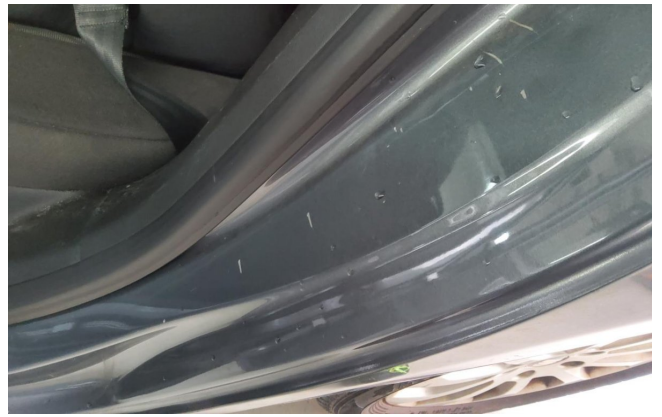
Optische/ technische Wertminderung

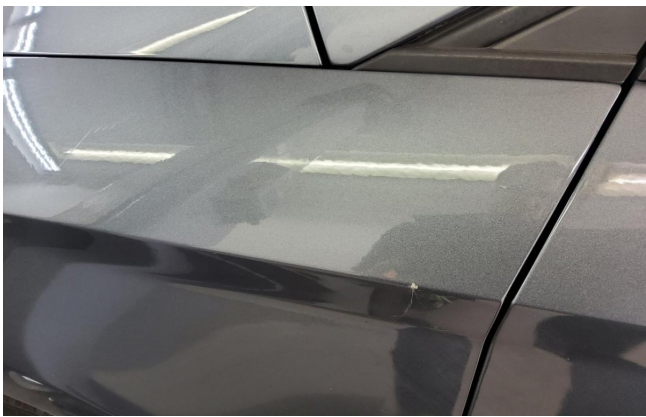
Optische/ technische Wertminderung

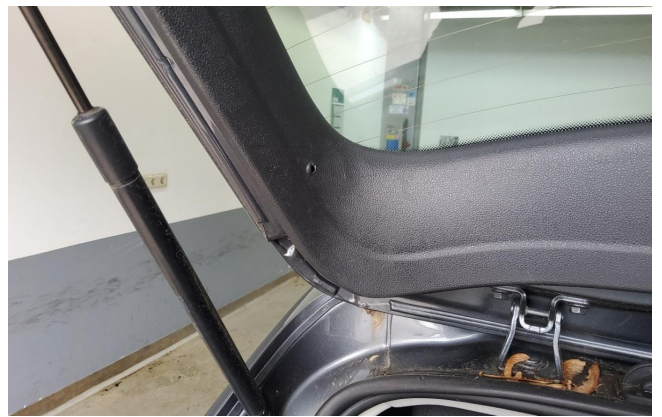
Optische/ technische Wertminderung

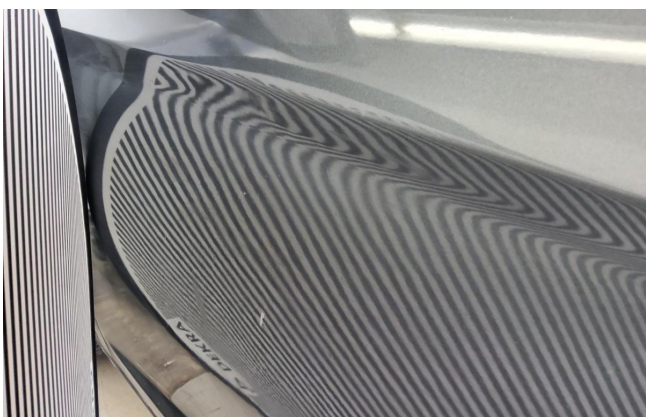
Optische/ technische Wertminderung

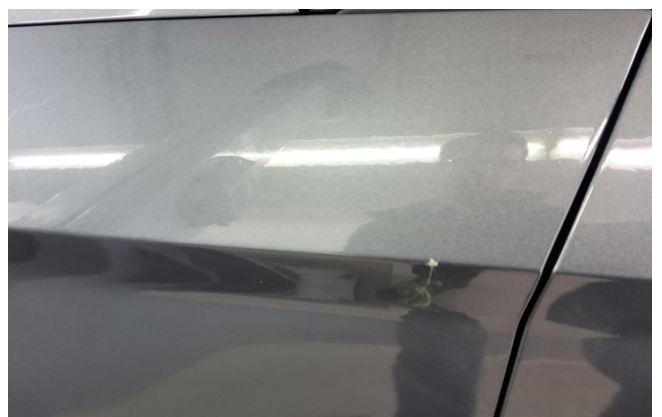
Optische/ technische Wertminderung

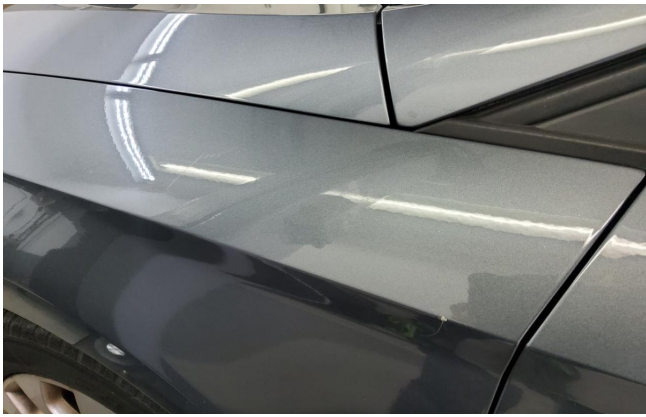
Optische/ technische Wertminderung

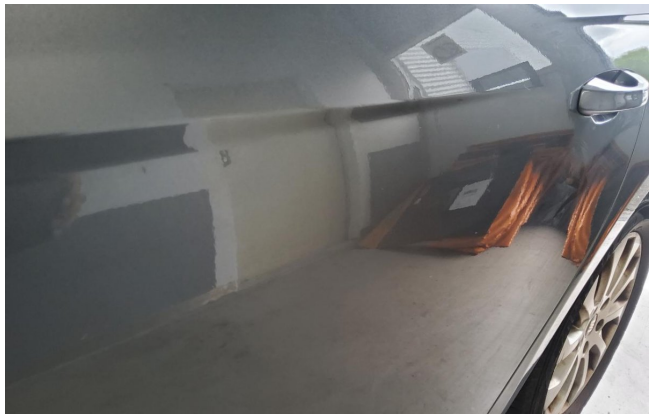
Optische/ technische Wertminderung
