## Mazda 6 Exclusive-Line

EZ 06/2016 | Kombi | Diesel | Schaltgetriebe | 143.843km  
Besteuerung: Differenzbesteuert (§25a UStG)  
Fahrzeugstandort: 45\*\*\*  
Fahrzeug aufgenommen am: 20.07.2026

# Fahrzeugfotos

# Fahrzeug Schadenfotos (Außen)

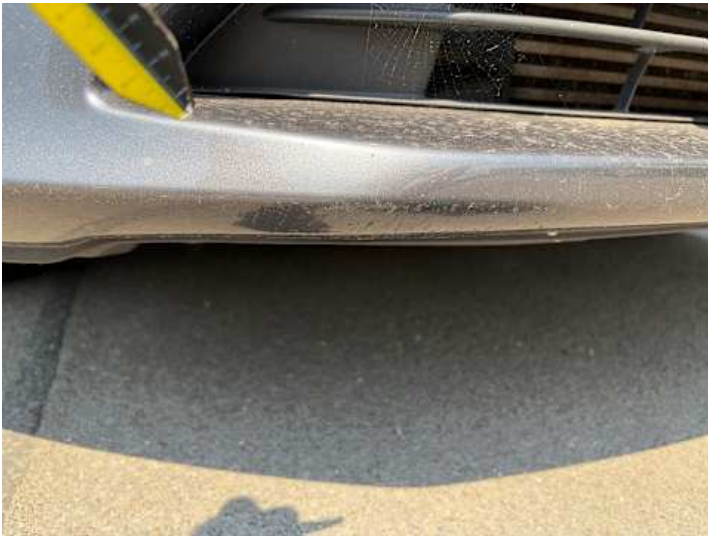
Stoßstange vorne (Lackschaden, Kratzer)

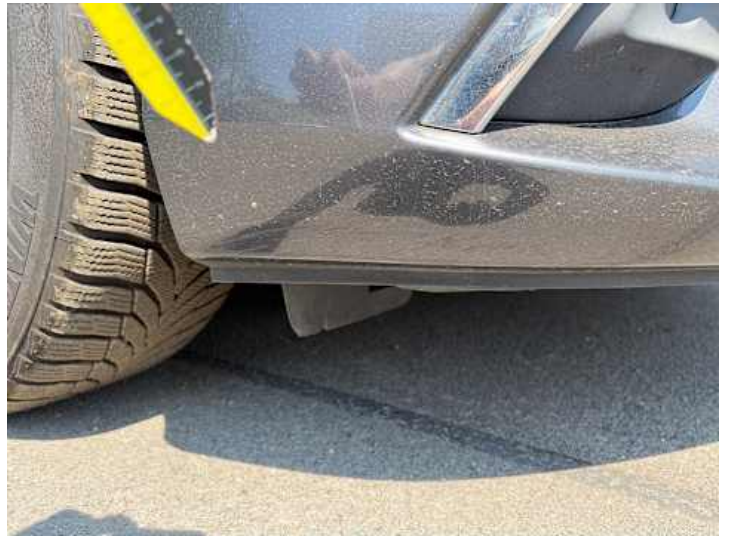
Stoßstange vorne (Lackschaden, Kratzer)

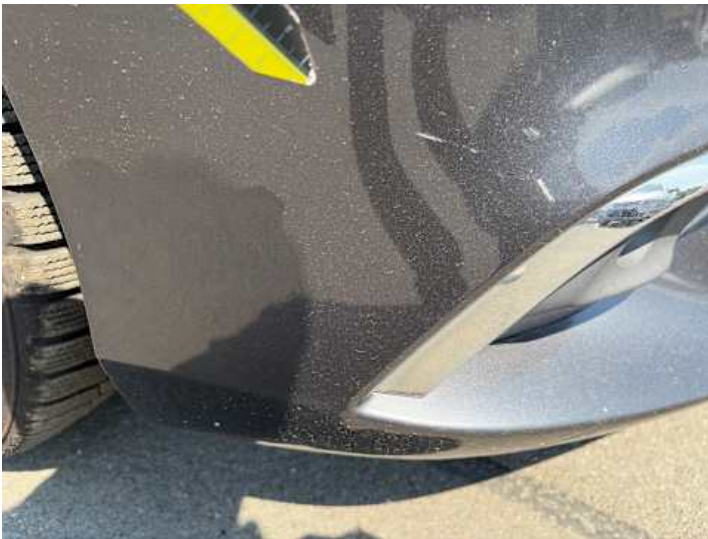
Stoßstange vorne (Lackschaden, Kratzer)

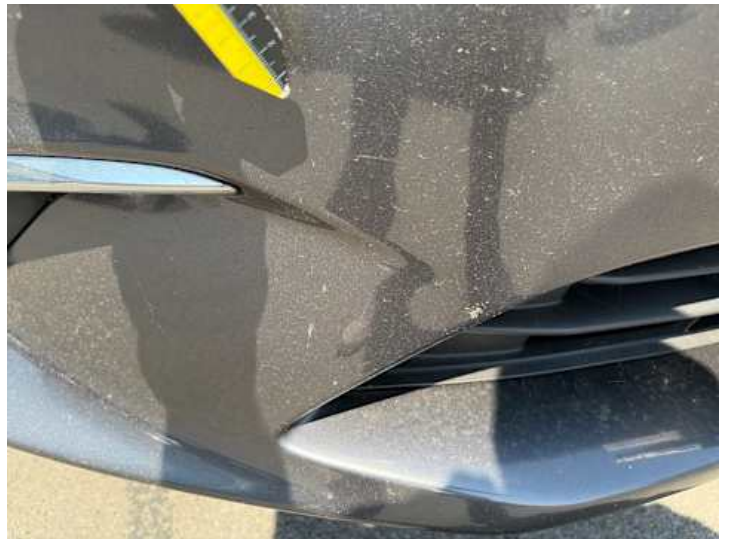
Stoßstange vorne (Lackschaden, Kratzer)

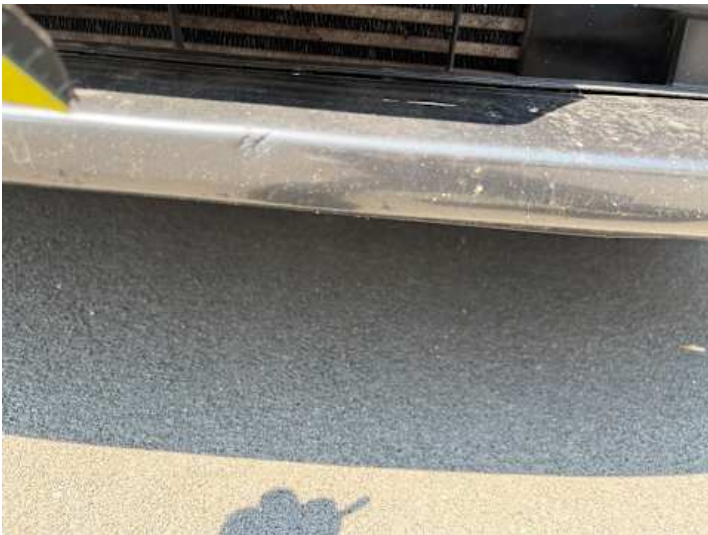
Stoßstange vorne (Lackschaden, Kratzer)

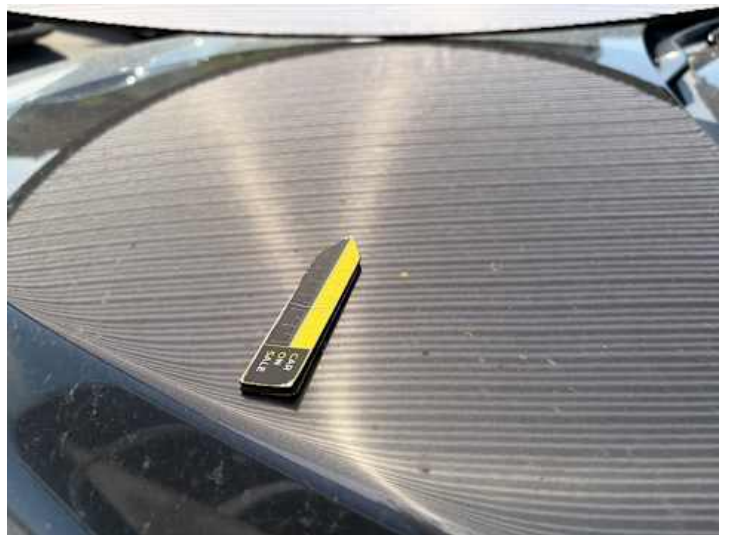
Motorhaube (Delle)

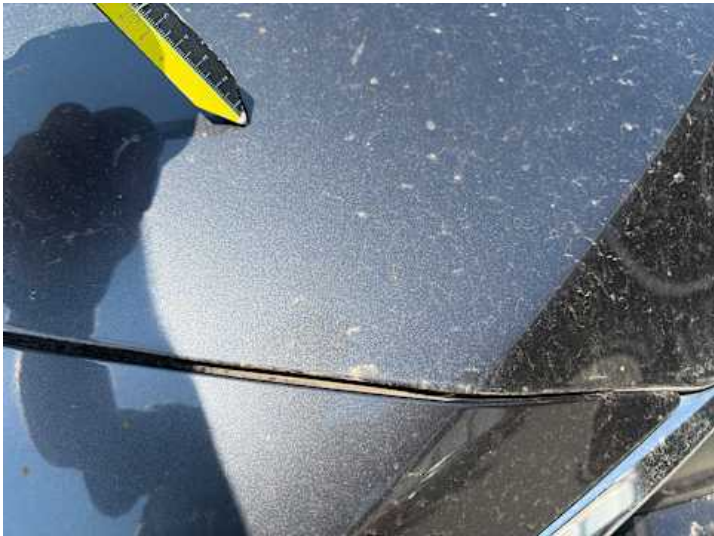
Motorhaube (Lackschaden, Steinschlag)

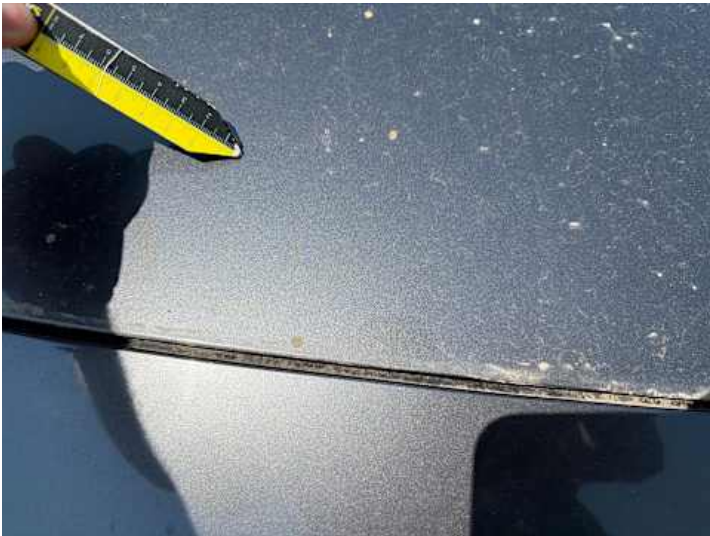
Motorhaube (Lackschaden, Steinschlag)

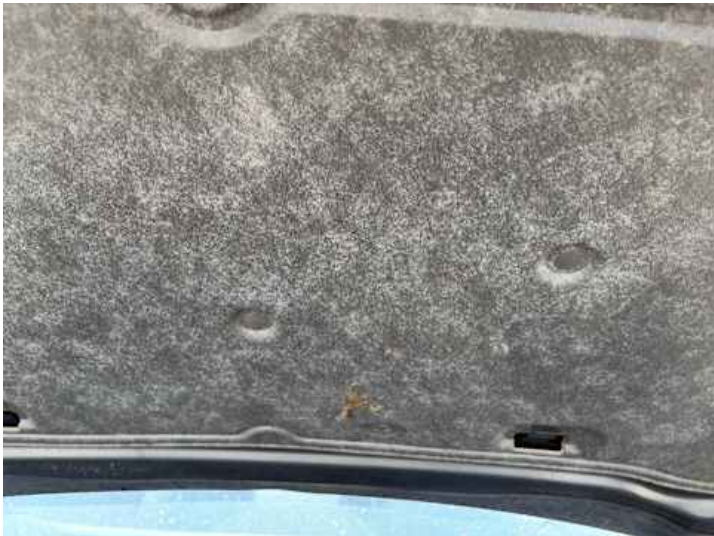
Motorhaube (Riss/Bruch)

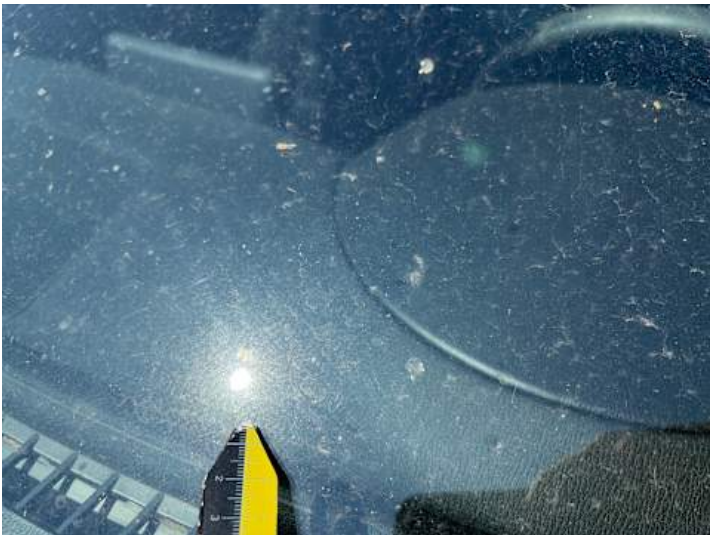
Windschutzscheibe (Steinschlag)

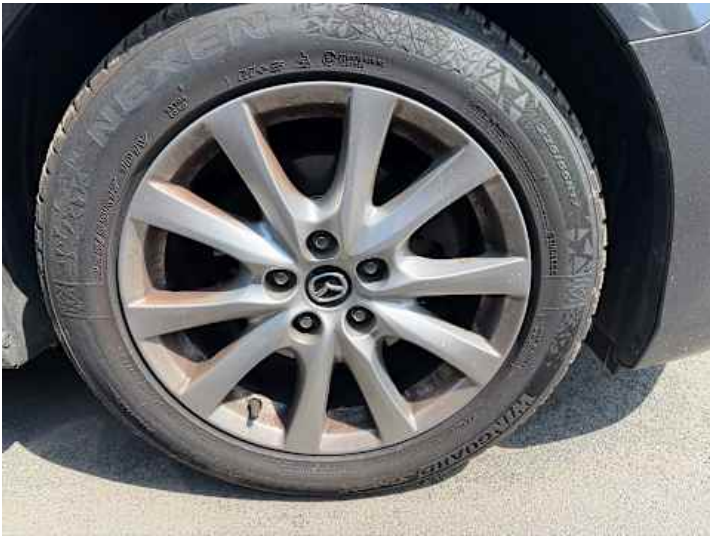
Rad (Kratzer, Rost)

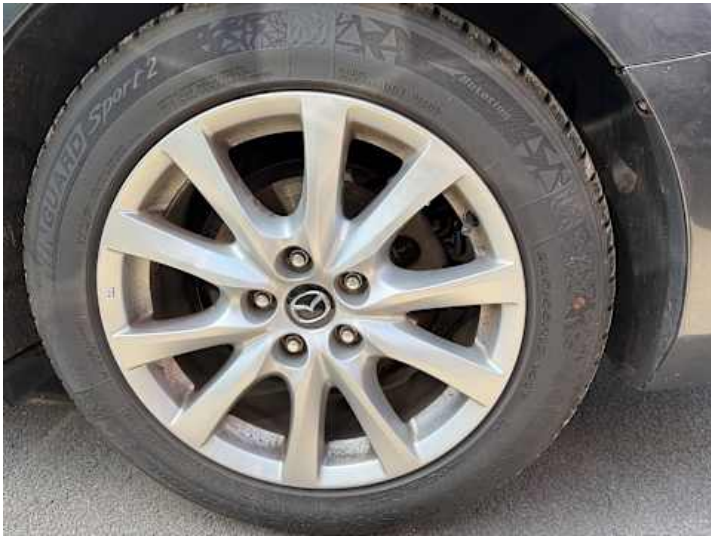
Rad (Kerben, Kratzer, Rost)

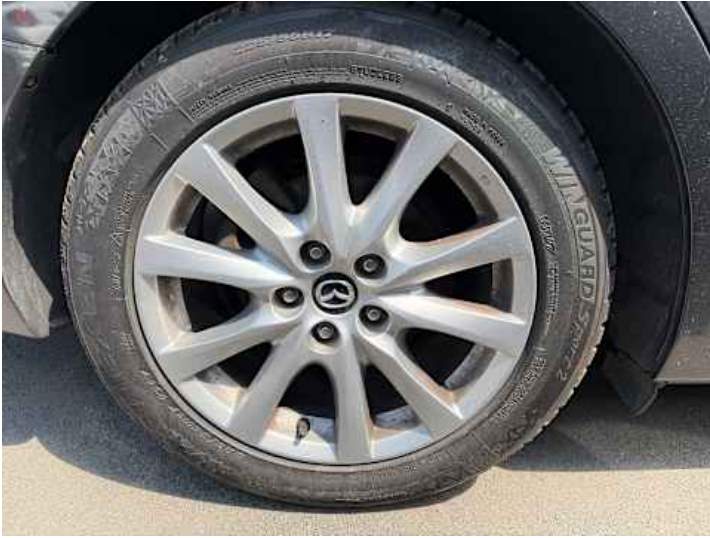
Rad (Kratzer, Rost)

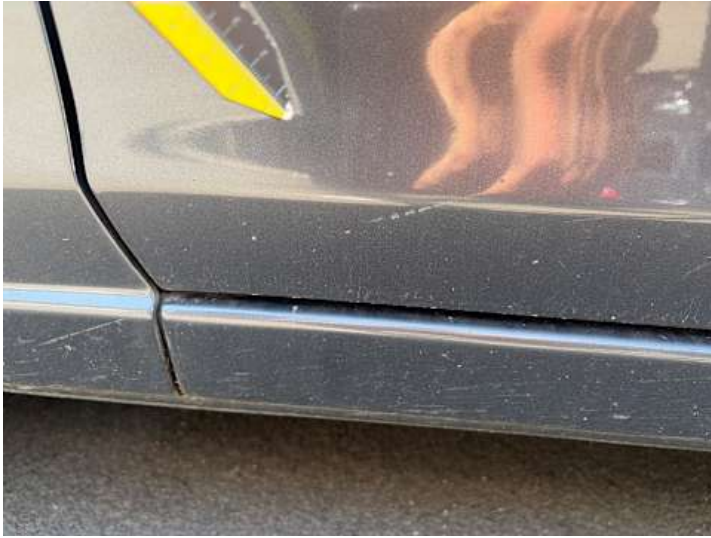
Fahrtür (Lackschaden, Kratzer)

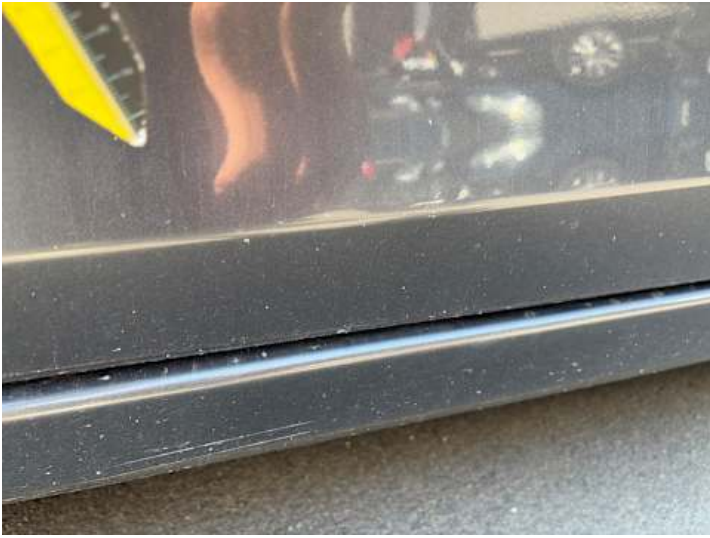
Fahrtür (Lackschaden, Kratzer)

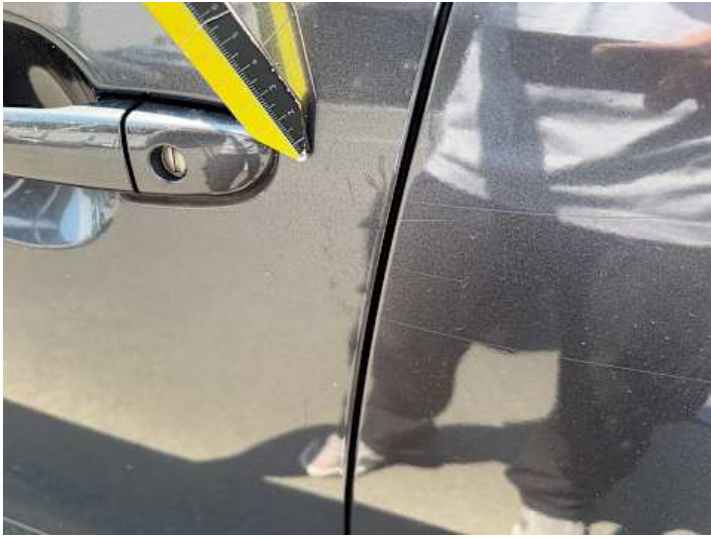
Fahrtür (Lackschaden, Kratzer)

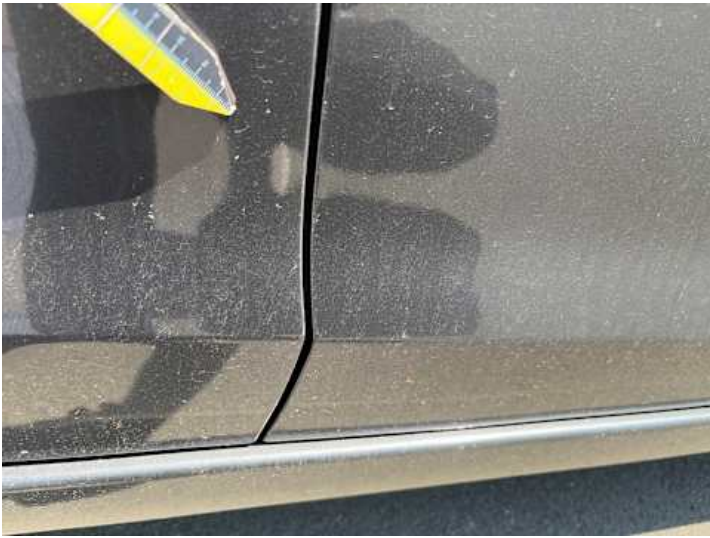
Beifahrertür (Lackschaden, Kratzer)

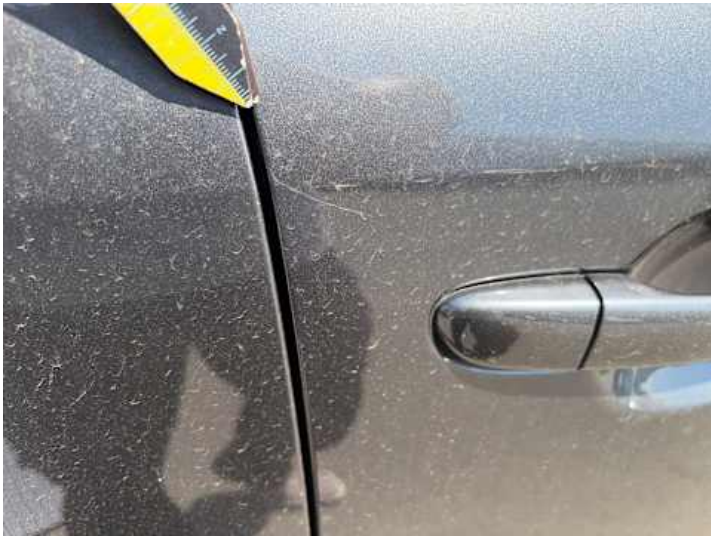
Beifahrertür (Lackschaden, Kratzer)

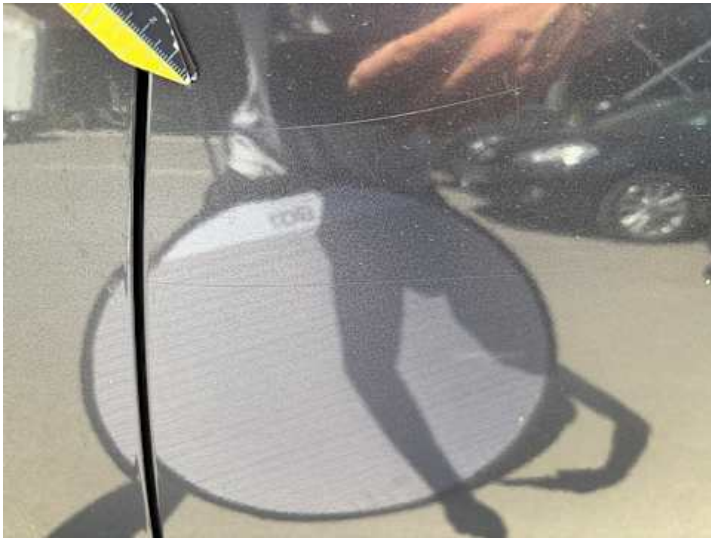
Türe hinten links (Lackschaden, Kratzer)

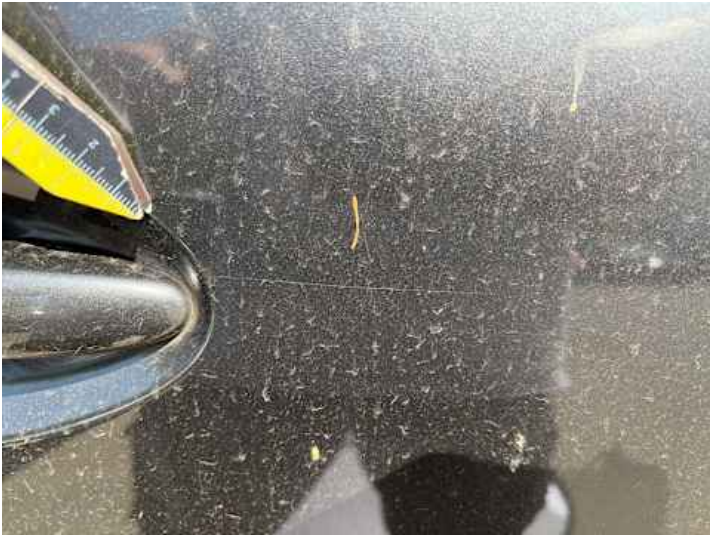
Türe hinten rechts (Lackschaden, Kratzer)

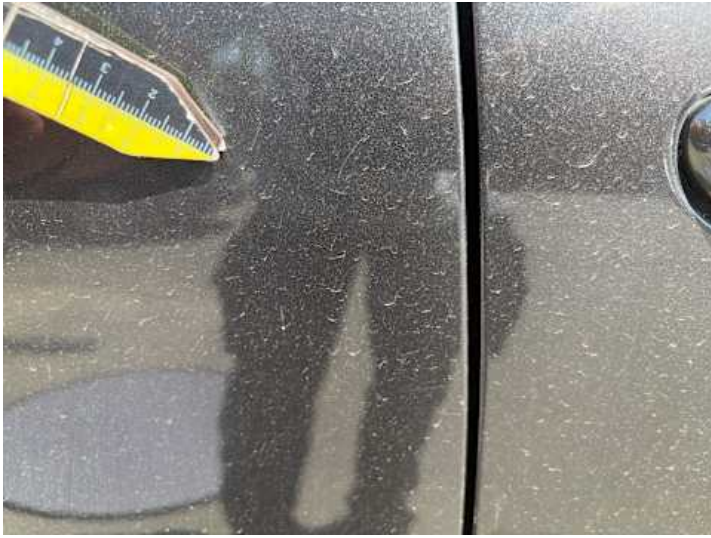
Türe hinten rechts (Lackschaden, Kratzer)

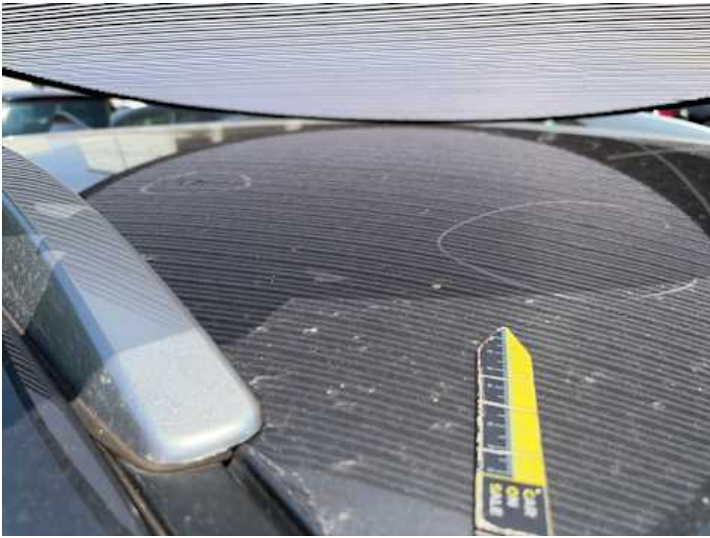
Dach (Delle)

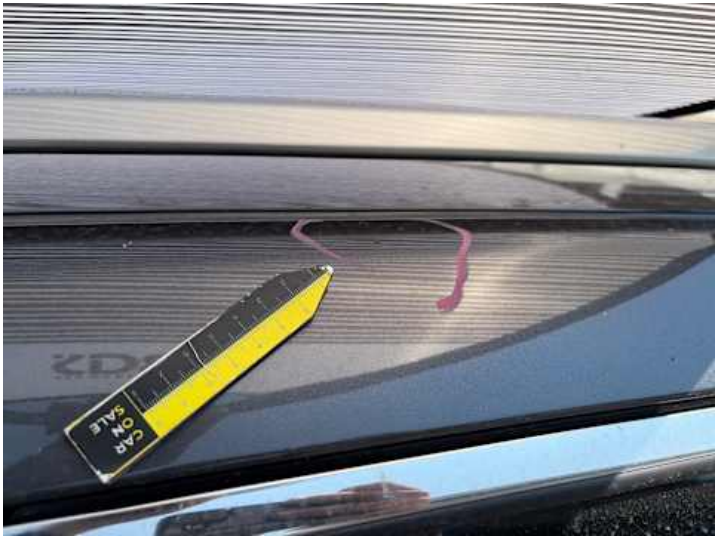
Dach (Delle)

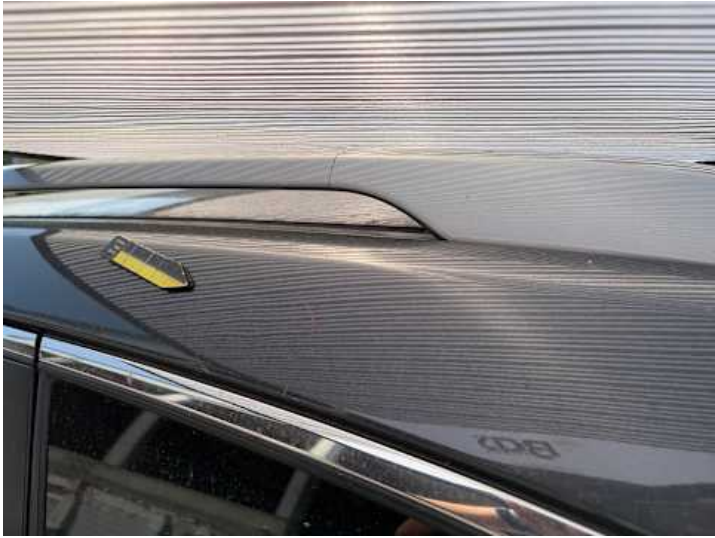
Dach (Delle)

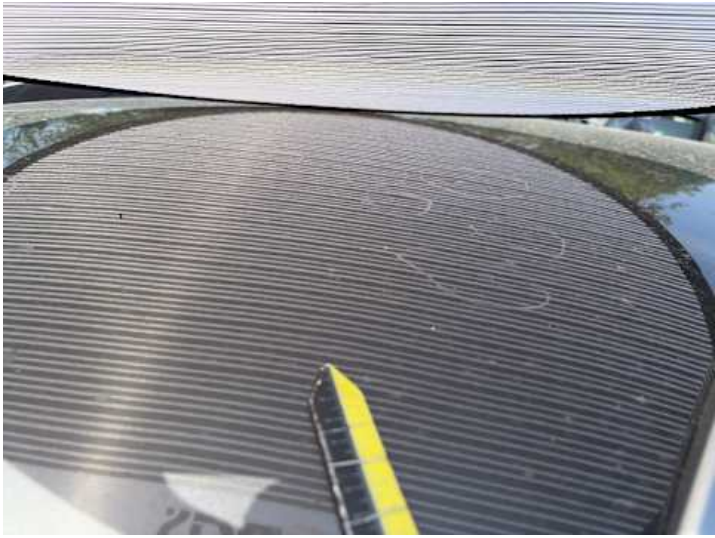
Dach (Delle)

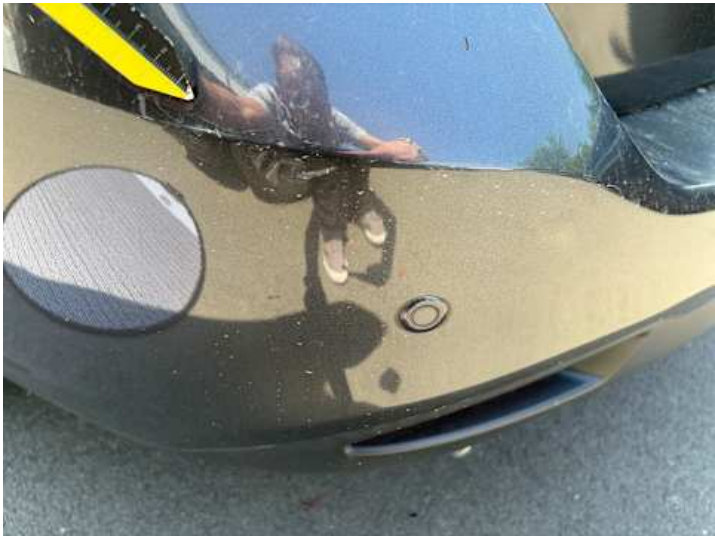
Stoßstange hinten (Lackschaden, Kratzer)

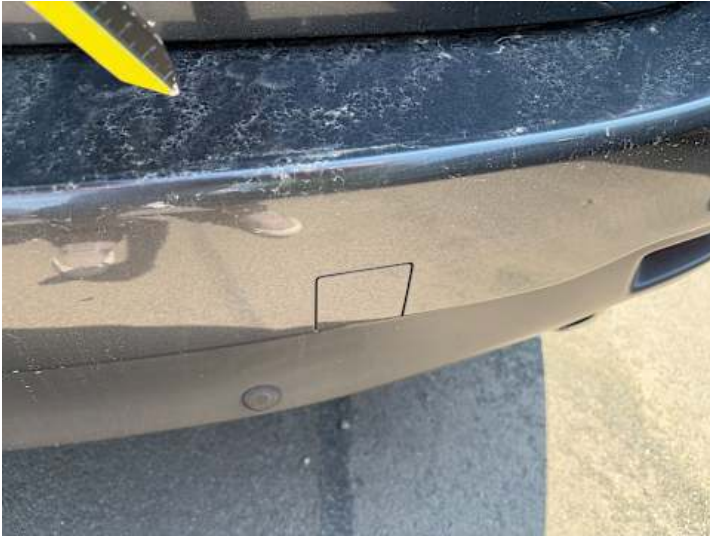
Stoßstange hinten (Lackschaden, Kratzer)

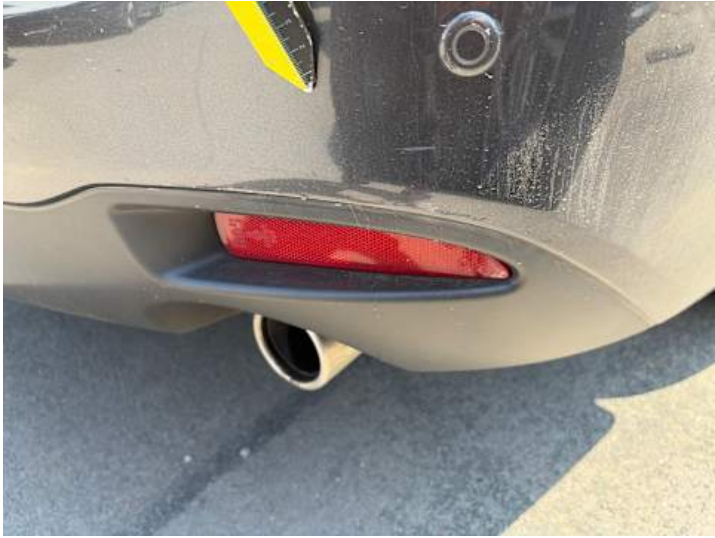
Stoßstange hinten (Lackschaden, Kratzer)

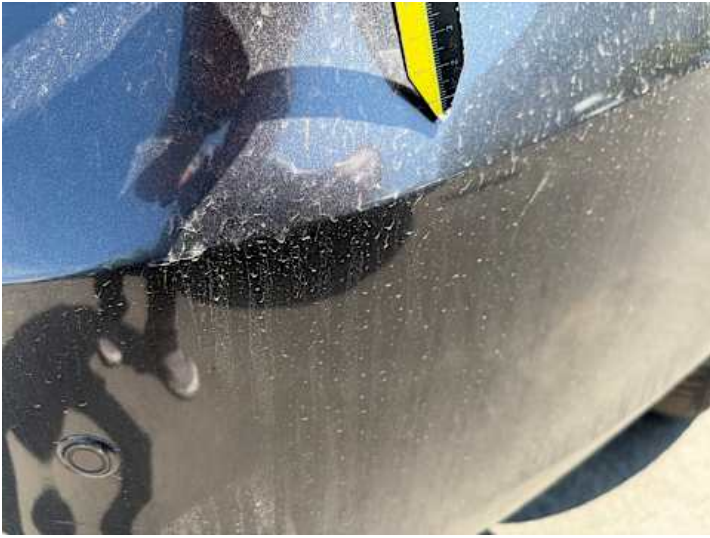
Stoßstange hinten (Lackschaden, Kratzer)

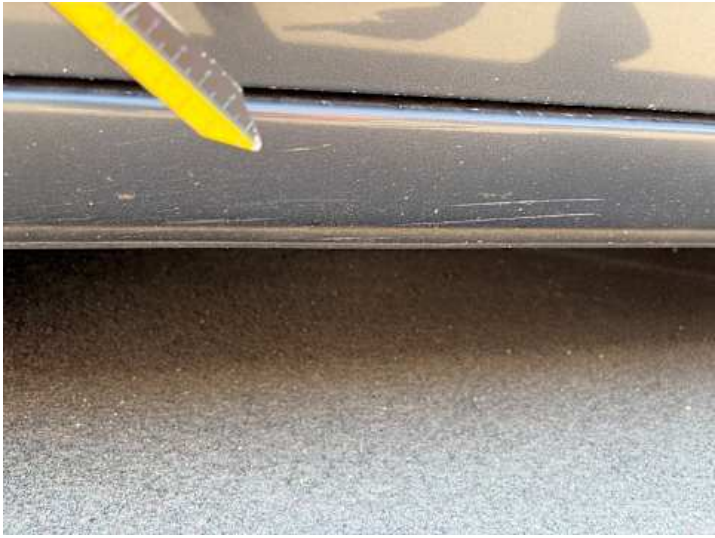
Schweller links (Lackschaden, Kratzer)

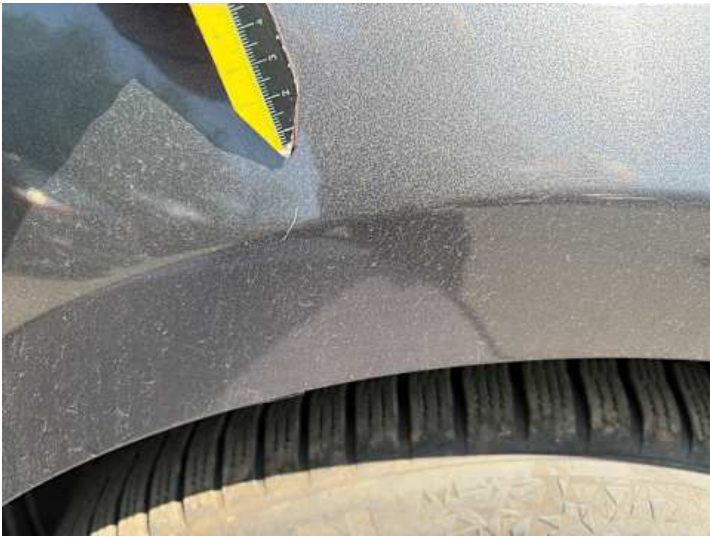
Kotflügel vorne rechts (Lackschaden, Kratzer)

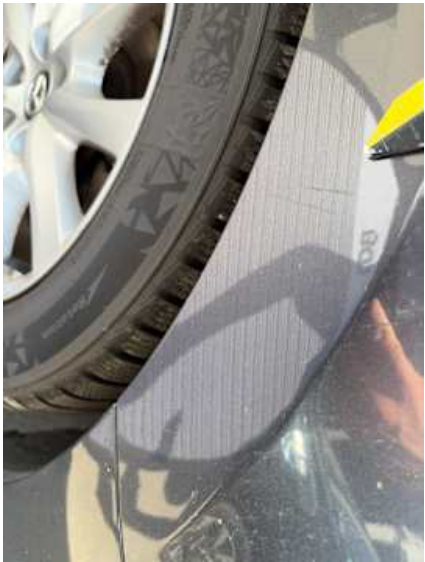
Seitenteil hinten links (Lackschaden, Kratzer)

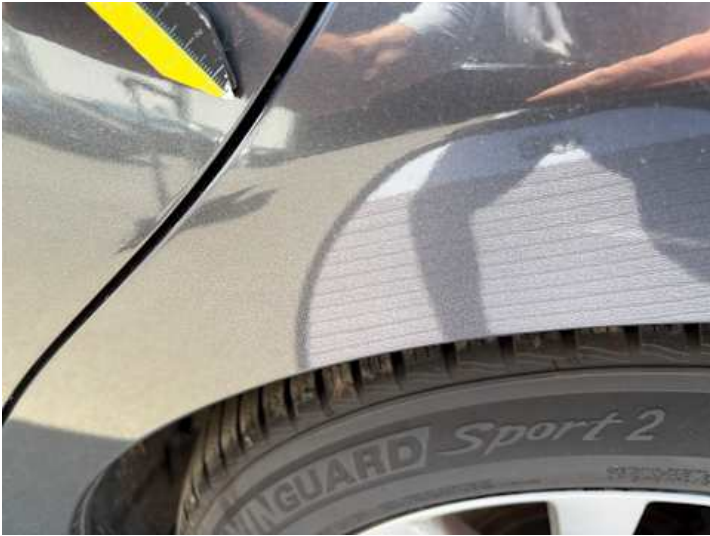
Seitenteil hinten links (Lackschaden, Kratzer)

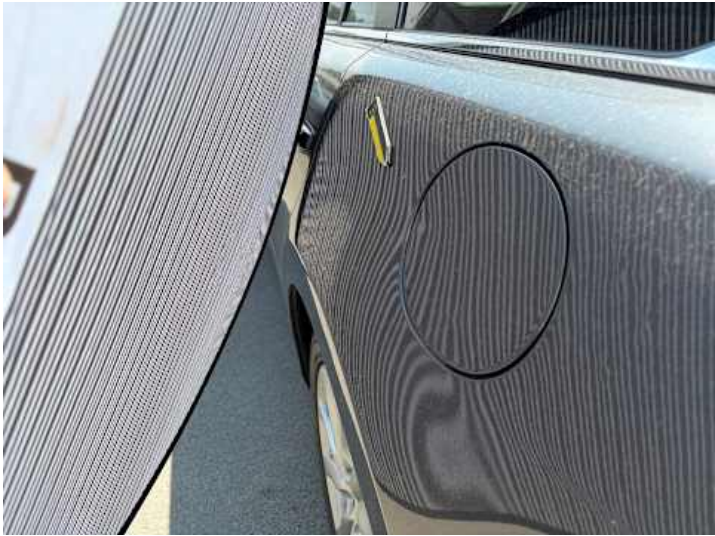
Seitenteil hinten links (Delle)

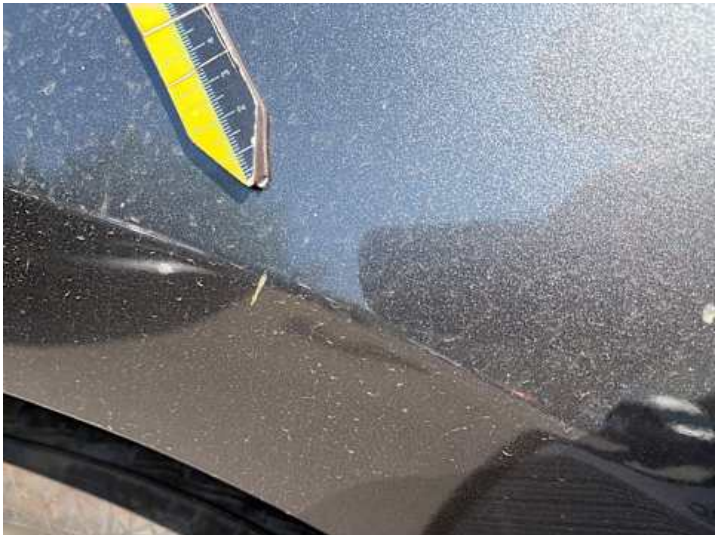
Seitenteil hinten rechts (Lackschaden, Kratzer)

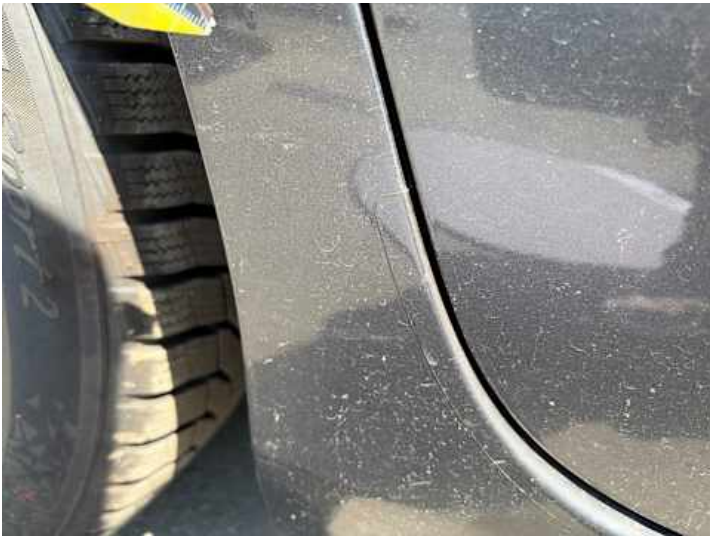
Seitenteil hinten rechts (Lackschaden, Kratzer)

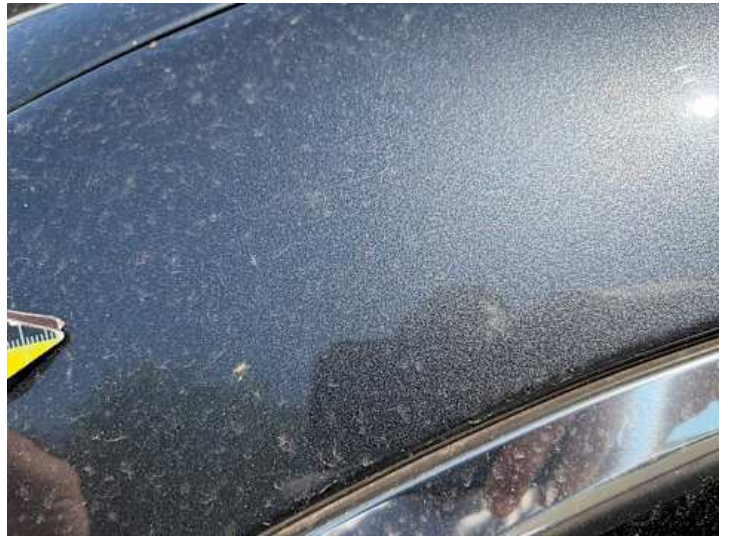
Seitenteil hinten rechts (Lackschaden, Kratzer)

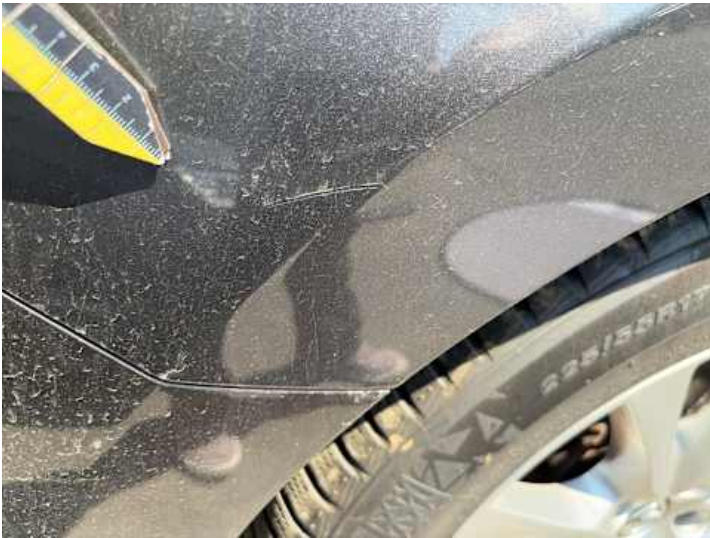
Seitenteil hinten rechts (Lackschaden, Kratzer)

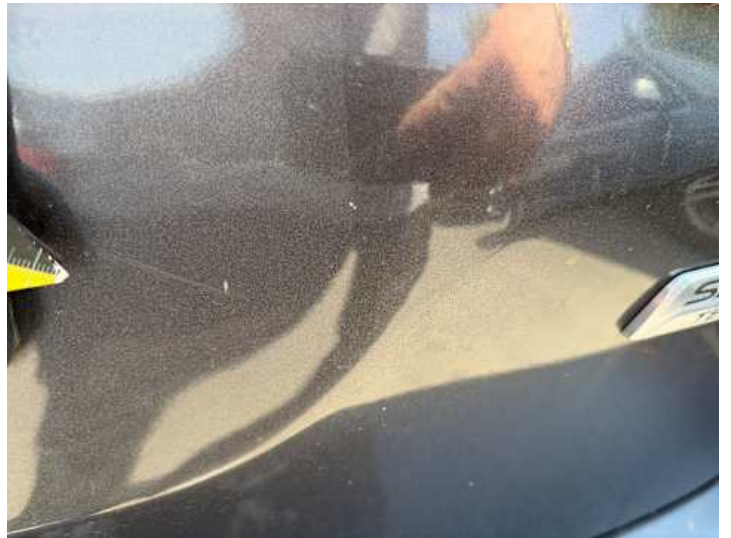
Heckklappe (Lackschaden, Kratzer)

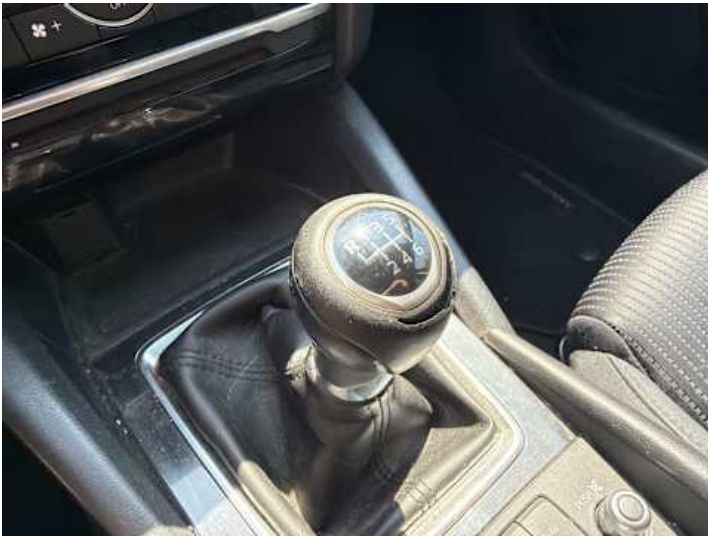
Innenraum (Verschleiß)

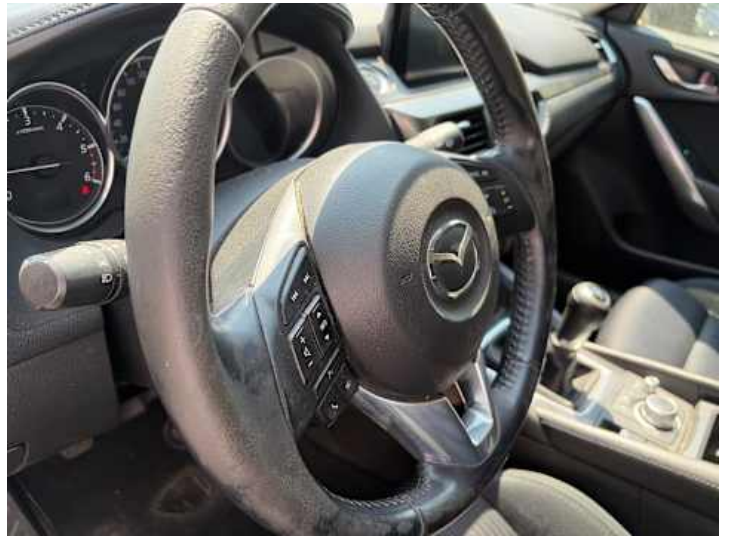
Innenraum (Verschleiß)

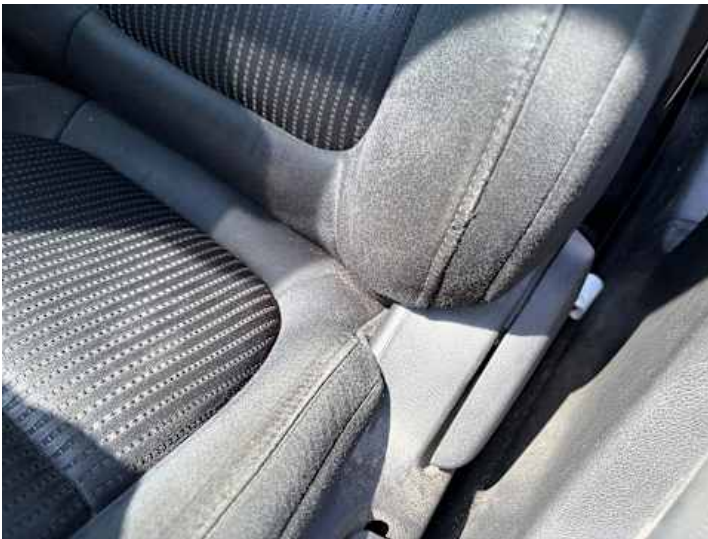
Innenraum (Verschleiß)

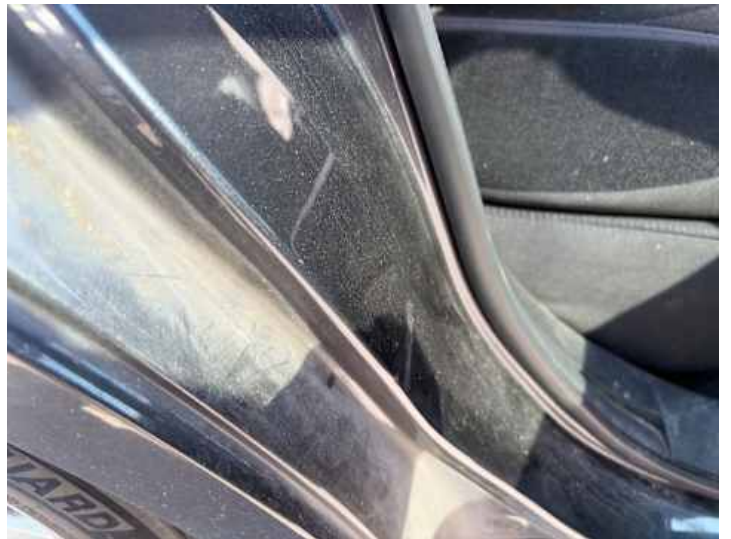
Innenraum (Kratzer)

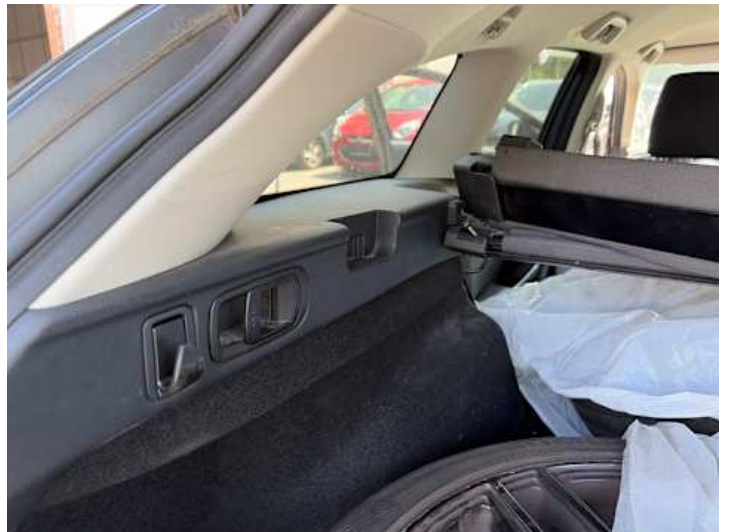
Innenraum (Kratzer)

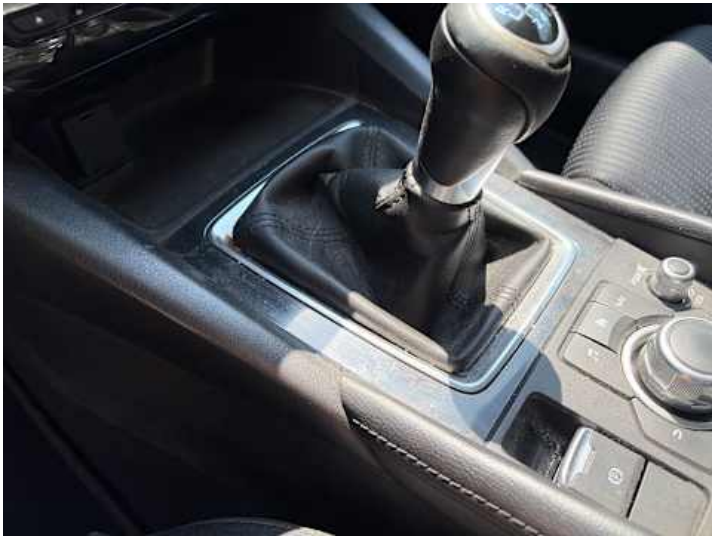
Innenraum (Kratzer)

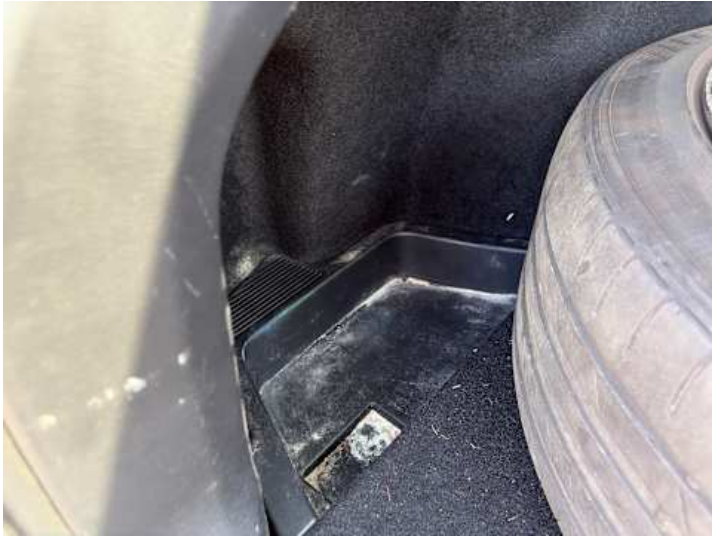
Innenraum (Verschmutzung)

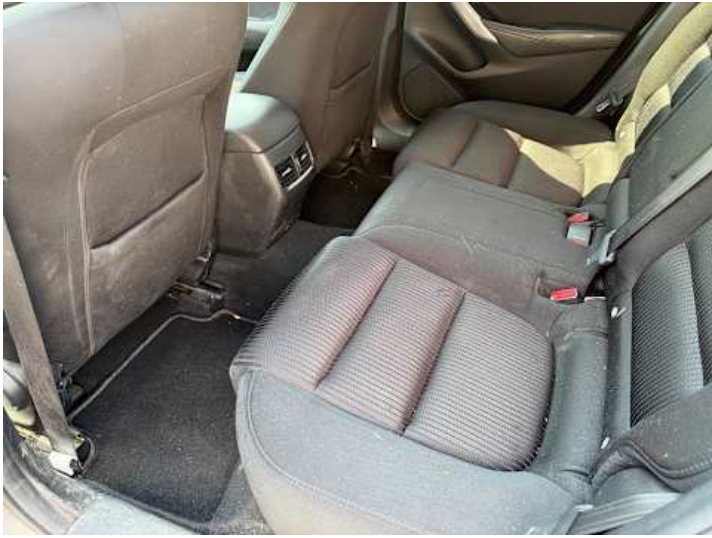
Innenraum (Verschmutzung)

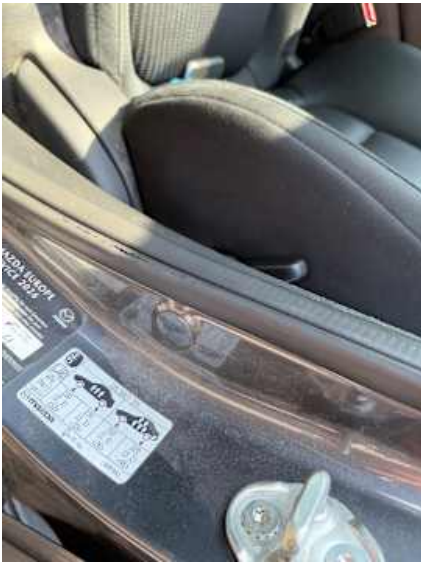
Innenraum (Riss/Bruch)
