## Zustandsbericht ohne Ausstattung

**FIN** YV1LFH5V8R1151491

| Typ / Verkaufsbez. | XC90 (09.2014->) / XC 90 | Aufbauart | Geländewagen |

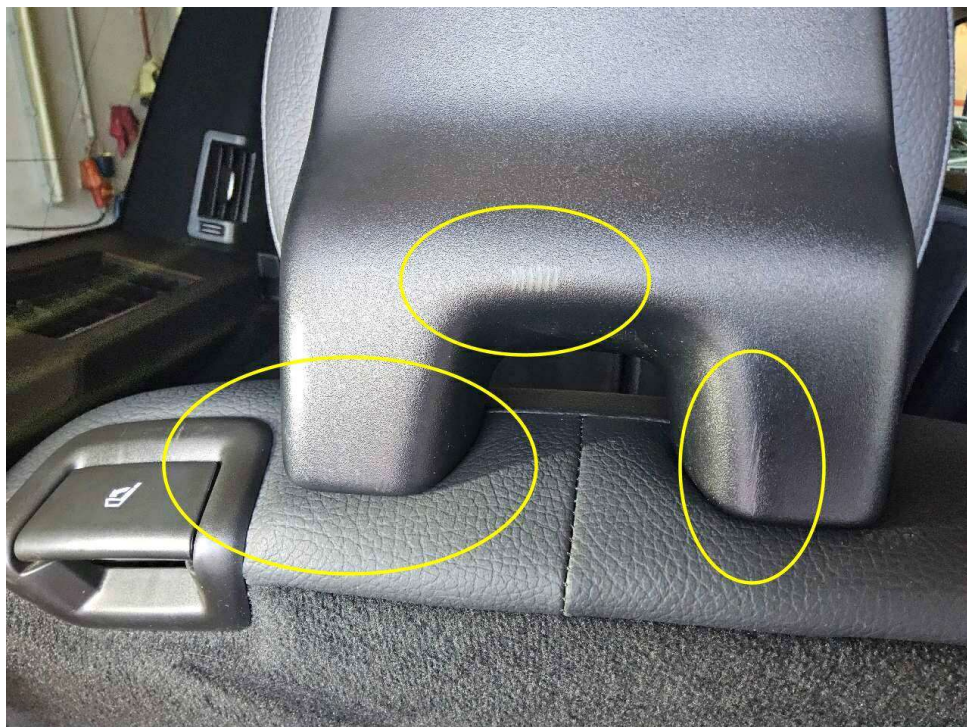
Bild 8 : Kopfstützenverkleidung hinten links verschrammt

1. Kopfstützenverkleidung hinten links verschrammt, erneuern (Bild 8)
2. Türverkleidung vorne links Ablagefach verschrammt, smart repair (Bild 9)
3. Sitz vorne links Flanke starke Abnutzung, smart repair (Bild 10)
4. B-Säulenverkleidung links oberhalb verschmutzt und stark abgenutzt, erneuern (Bild 11)
5. Tür hinten links tiefe Kratzer, lackieren mit Lackaufbau (Bild 12)
6. Tür vorne rechts eingedellt und leicht verkratzt, drücken (Bild 13)
7. Glanzgedrehte Felge hinten rechts verschrammt und Lack löst sich, erneuern (Bild 14, 15, 16)
8. Frontspoiler nicht fachgerecht Lackiert, lackieren mit Lackaufbau

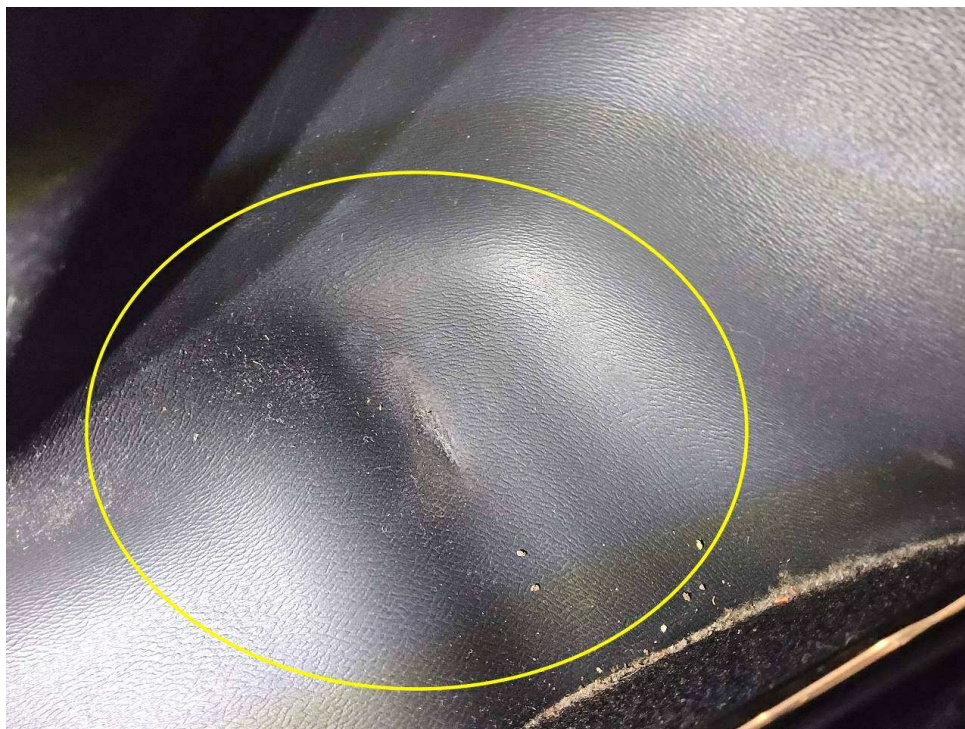
Bild 9 : Türverkleidung vorne links Ablagefach verschrammt

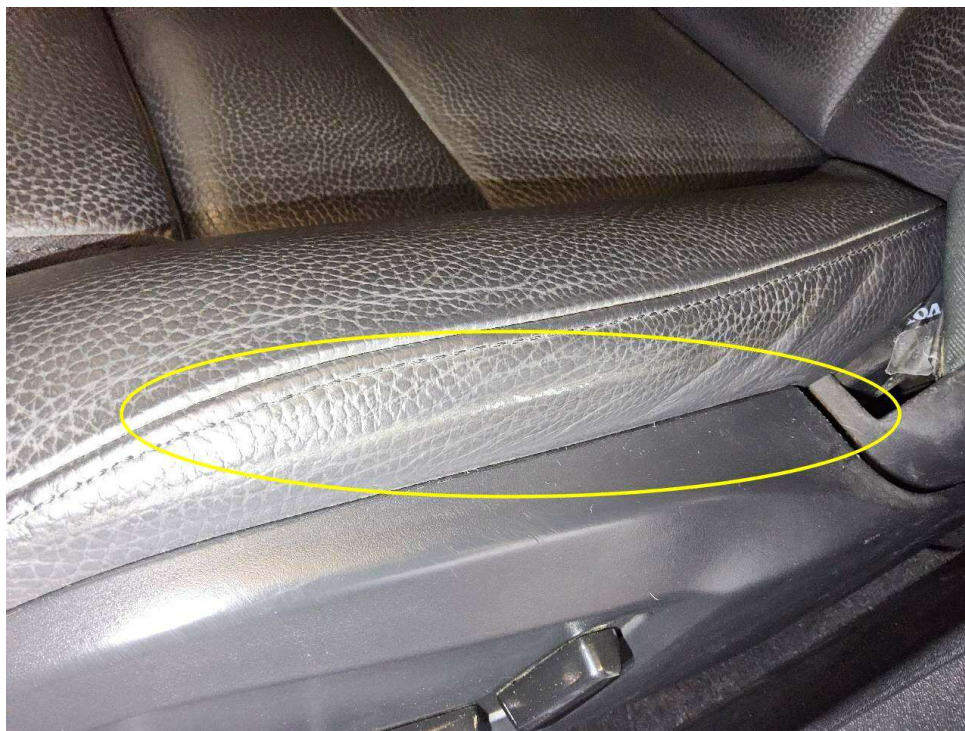
Bild 10 : Sitz vorne links Flanke starke Abnutzung

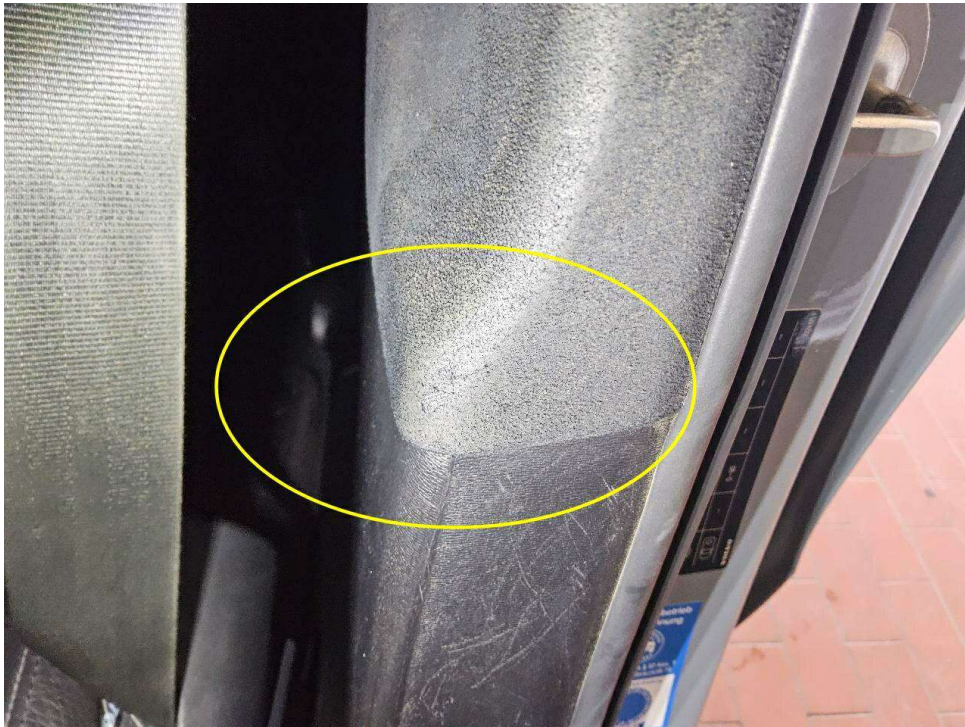
Bild 11 :

B-Säulenverkleidung links oberhalb verschmutzt und stark abgenutzt

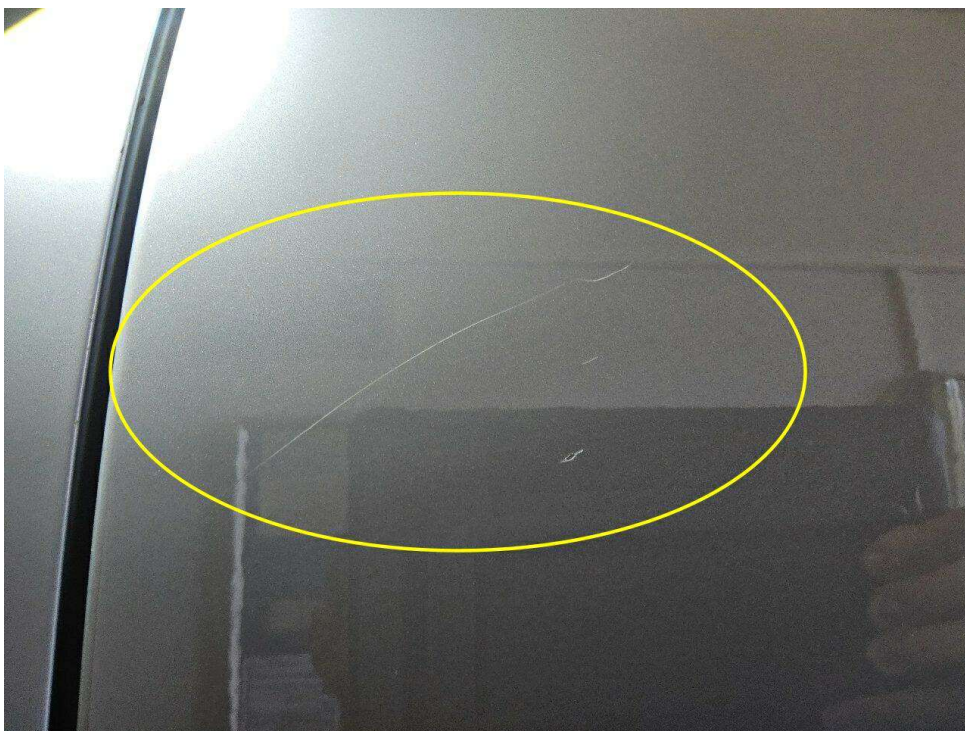
Bild 12 : Tür hinten links tiefe Kratzer

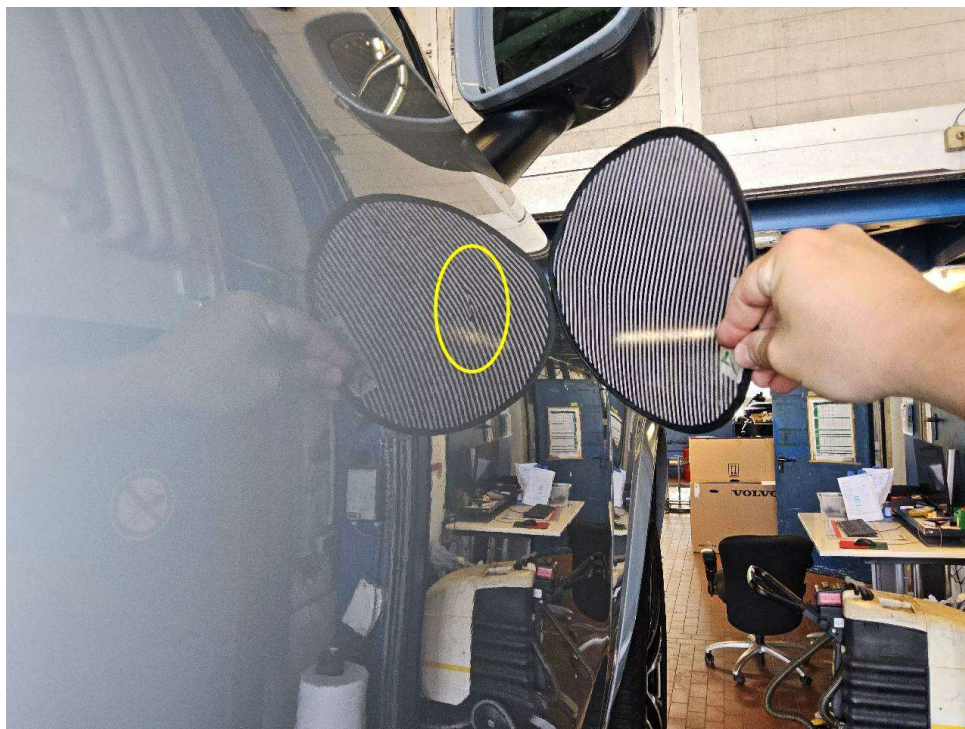
Bild 13 : Tür vorne rechts eingedellt und leicht verkratzt

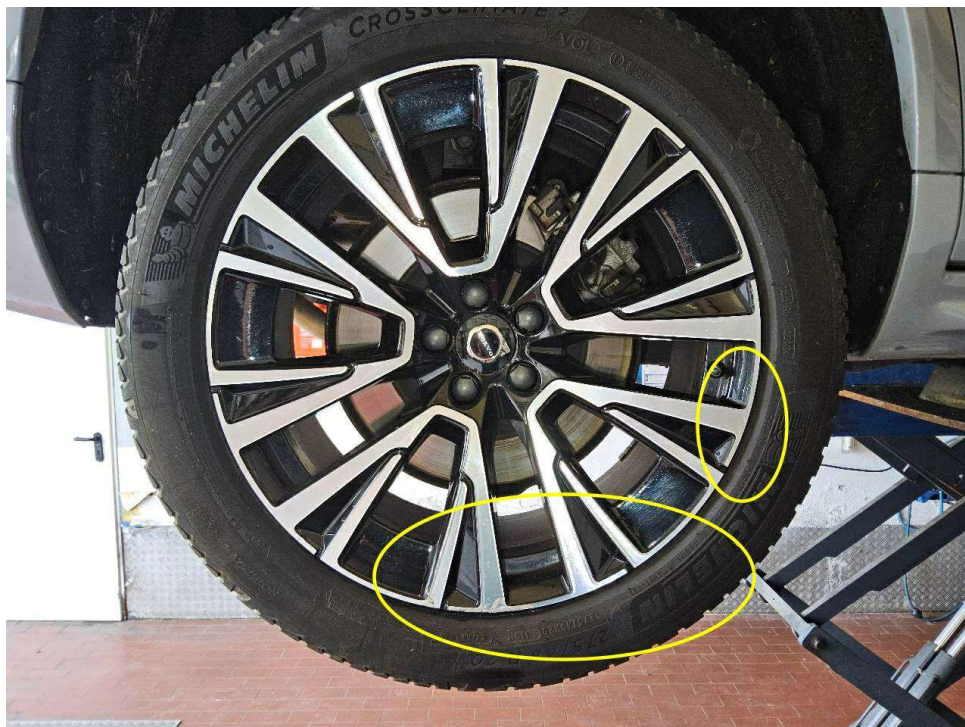
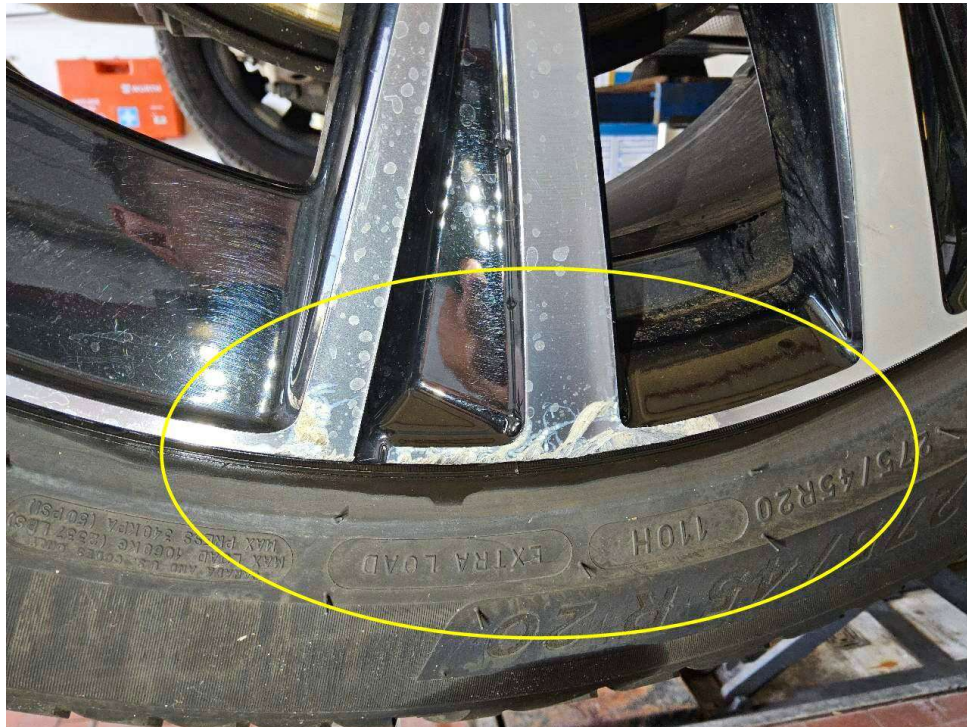
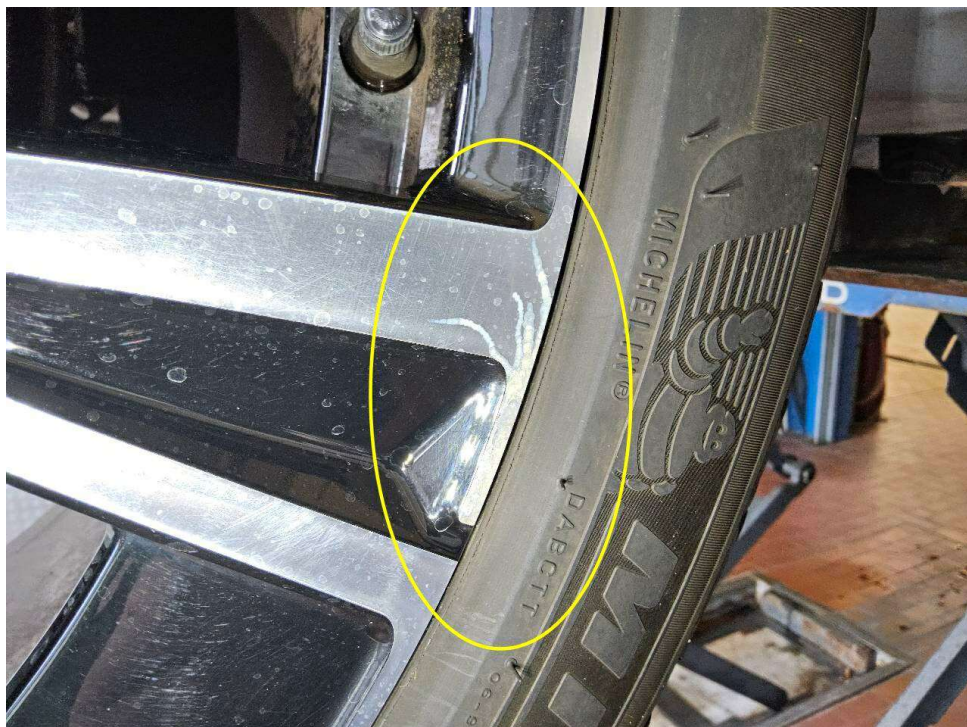
Bild 14 : Glanzgedrehte Felge hinten rechts verschrammt und Lack löst sich

Bild 15 : Glanzgedrehte Felge hinten rechts verschrammt und Lack löst sich

Bild 16 : Glanzgedrehte Felge hinten rechts verschrammt und Lack löst sich

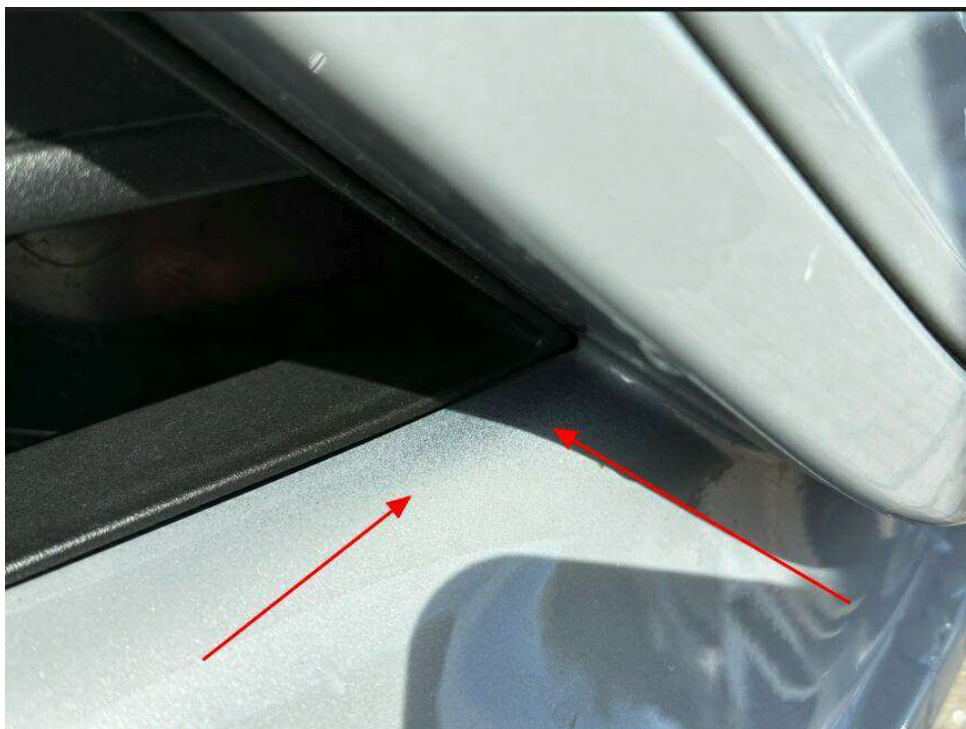
Bild 17 : Frontspoiler nicht fachgerecht Lackiert
