## Peugeot 307 SW Sport

EZ 12/2006 | Kombi | Diesel | Schaltgetriebe | 364.592km

Fahrzeug aufgenommen am: 23.07.2026

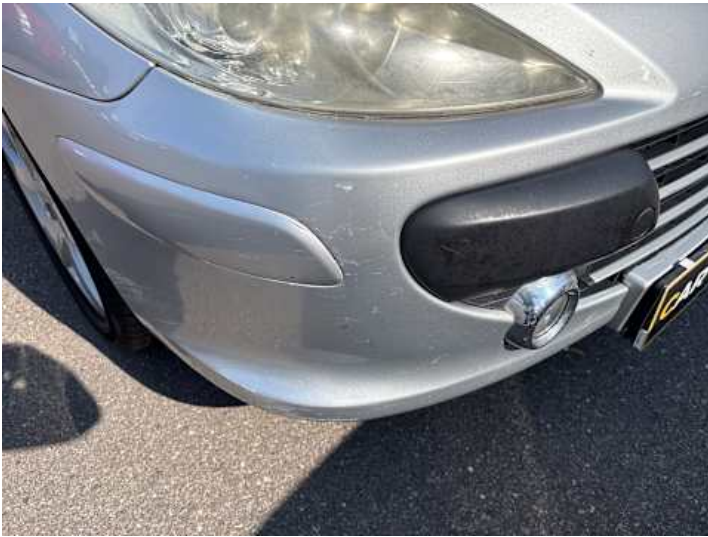
Stoßstange vorne (Kratzer)

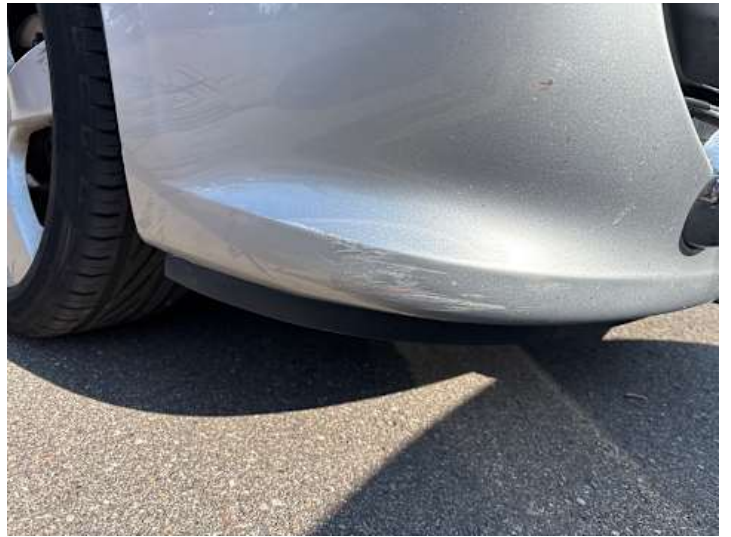
Stoßstange vorne (Kratzer)

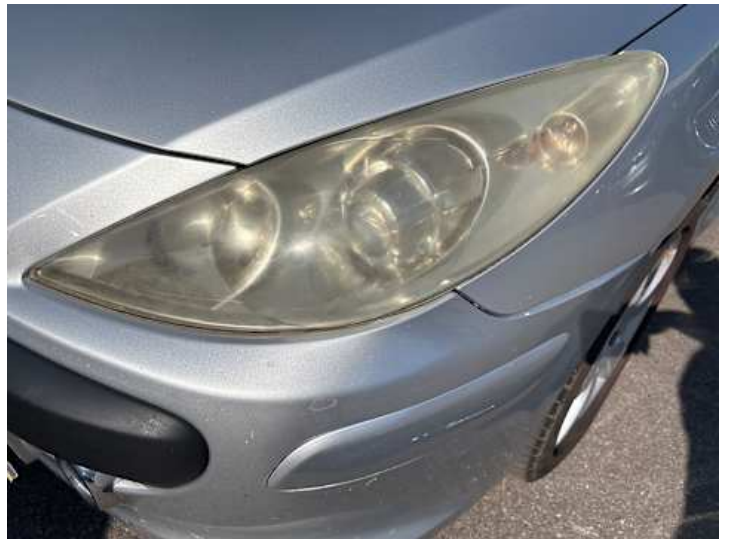
Scheinwerfer (links) (Blind)

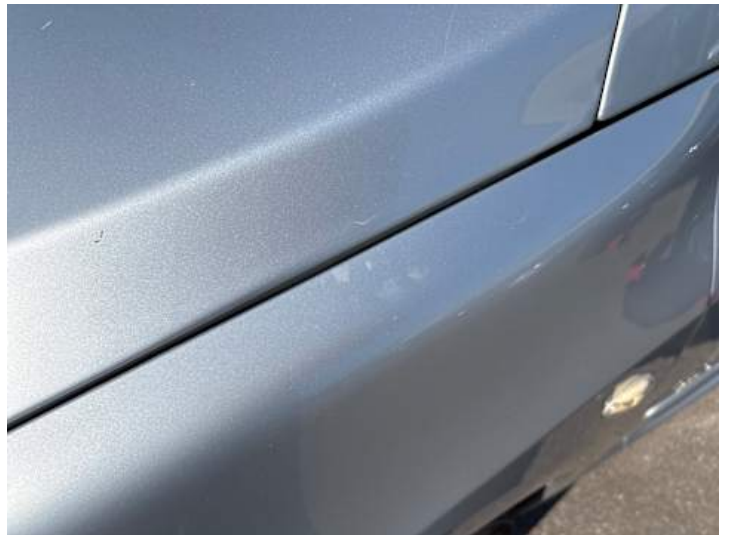
Motorhaube (Kratzer)

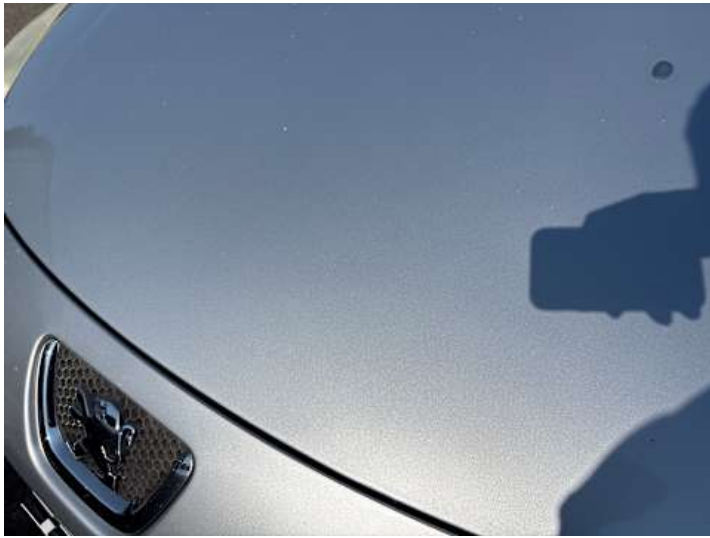
Motorhaube (Steinschlag)

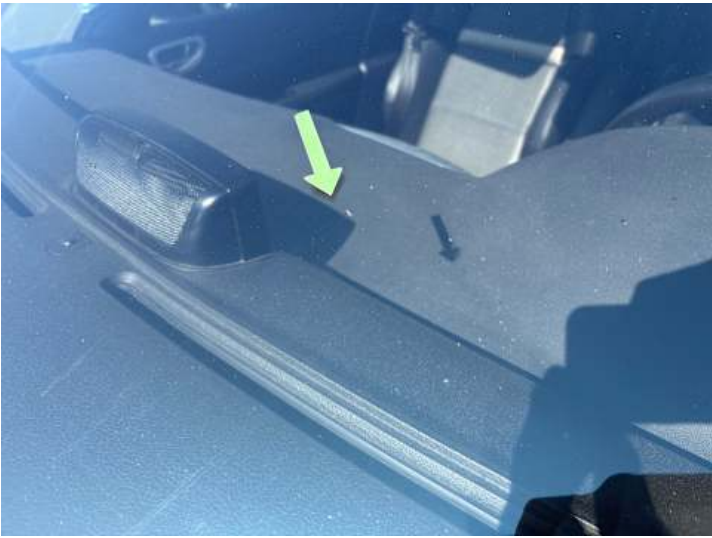
Windschutzscheibe (Steinschlag)

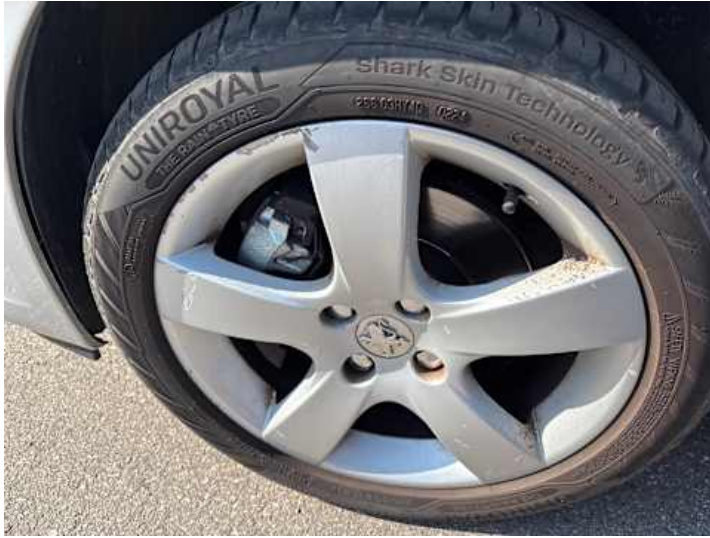
Rad (Rost, Kratzer)

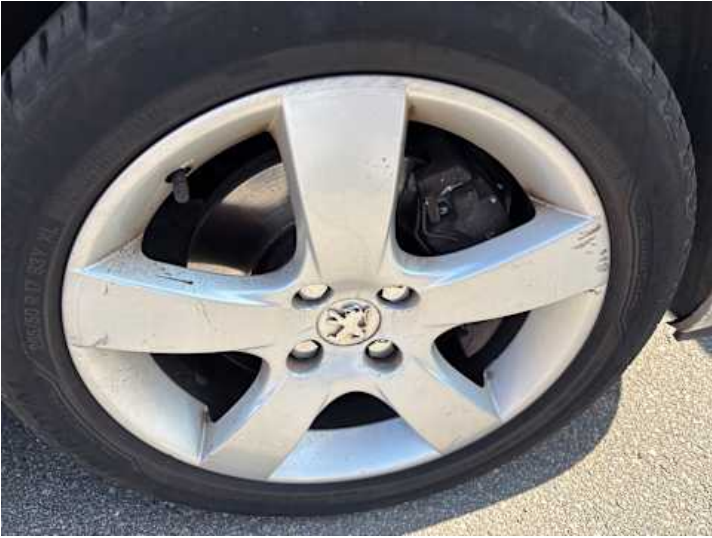
Rad (Kratzer, Rost)

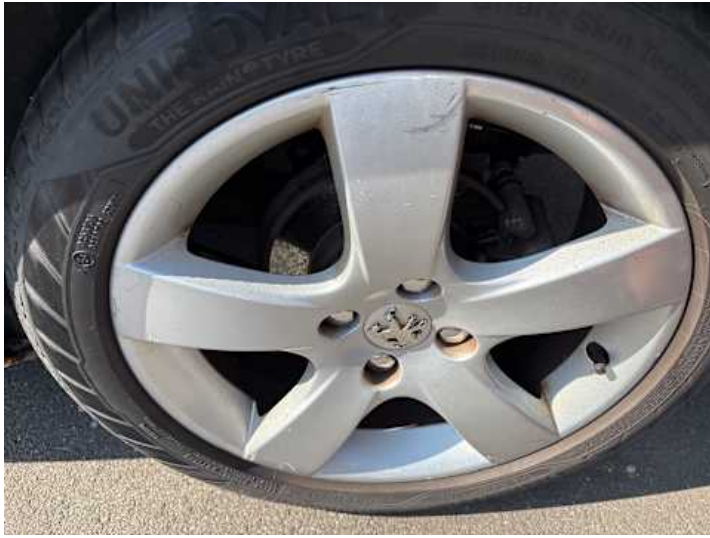
Rad (Kratzer, Rost)

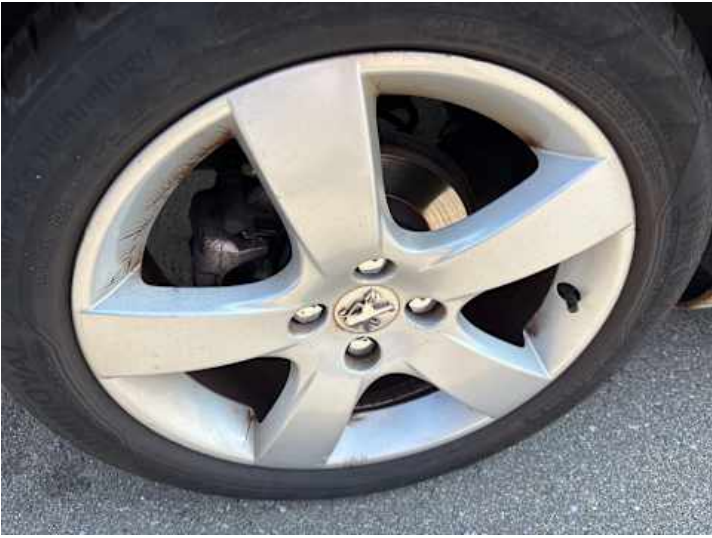
Rad (Kratzer, Rost)

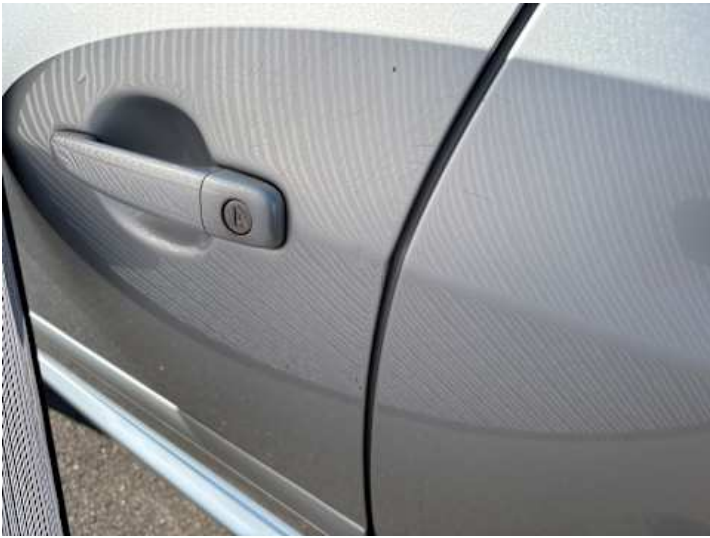
Fahrtür (Delle)

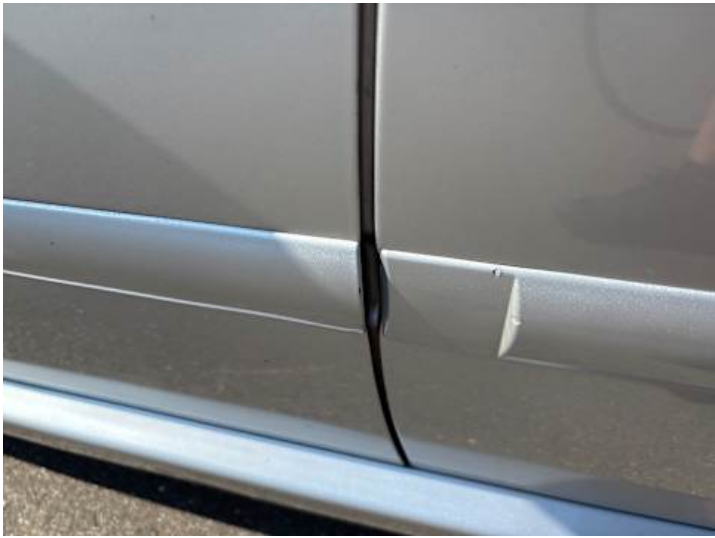
Fahrtür (Kratzer)

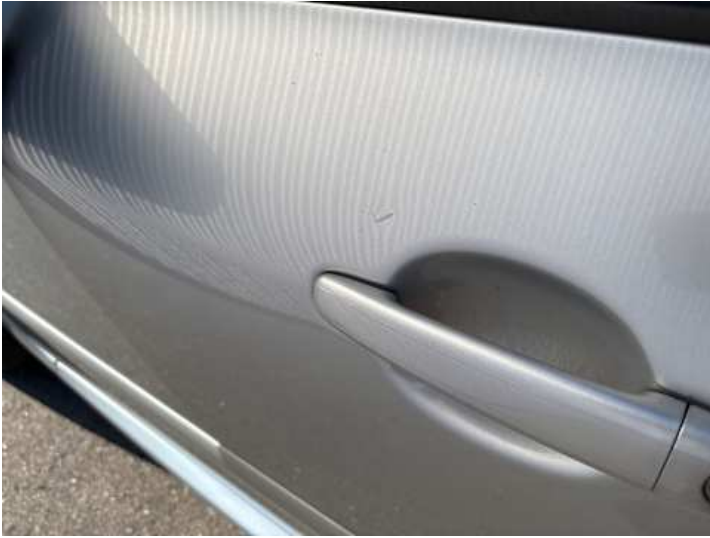
Fahrtür (Kratzer, Delle)

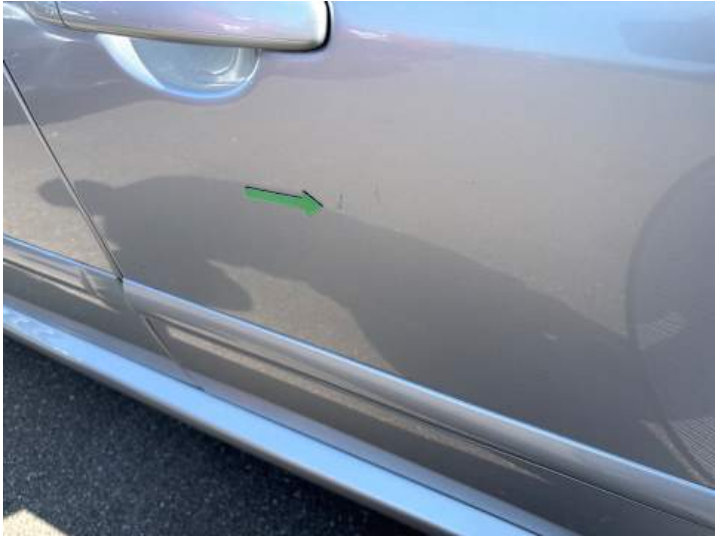
Beifahrtür (Kratzer)

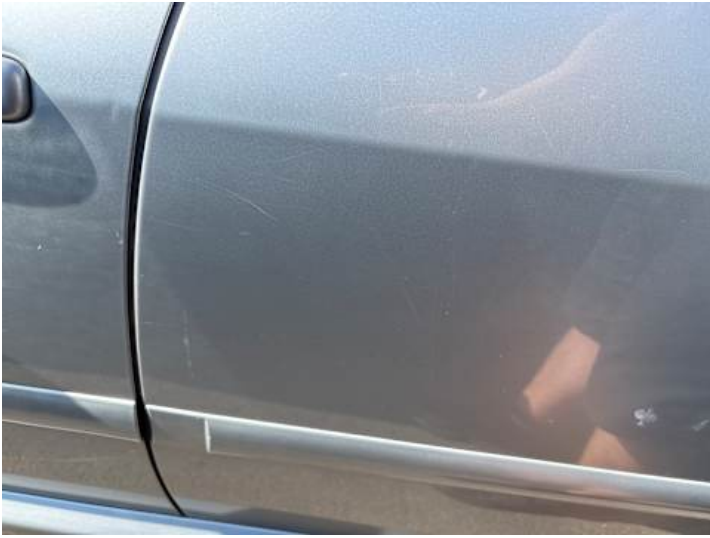
Türe hinten links (Kratzer)

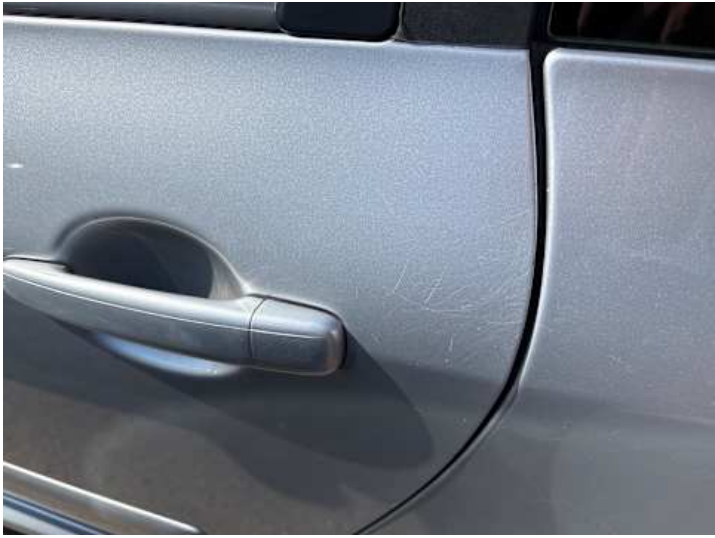
Türe hinten links (Kratzer)

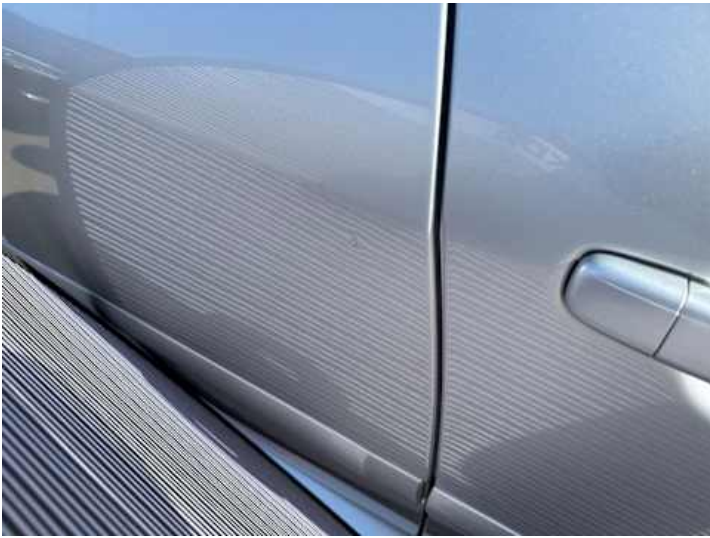
Türe hinten rechts (Kratzer, Delle)

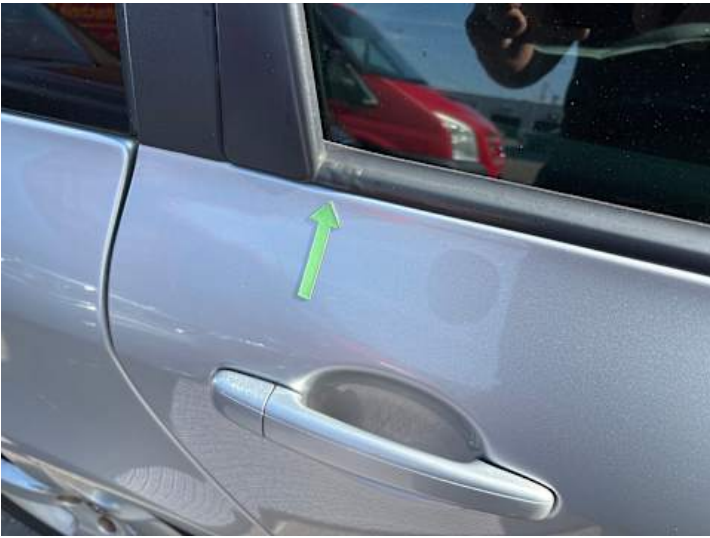
Türe hinten rechts (Rost)

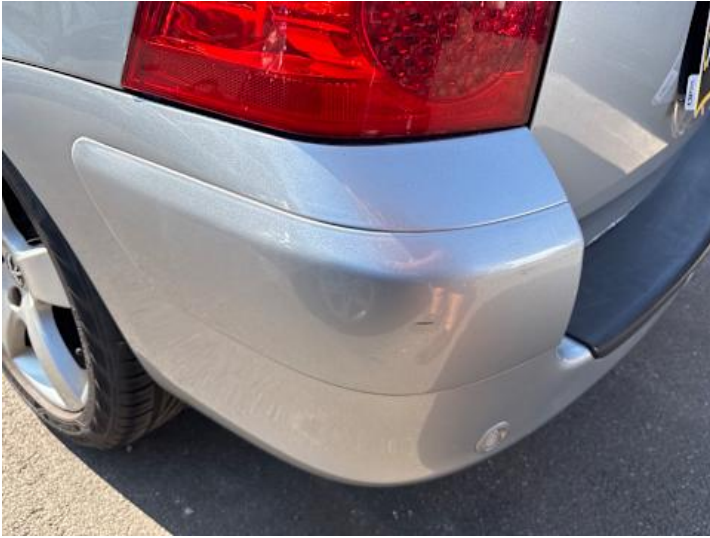
Stoßstange hinten (Kratzer)

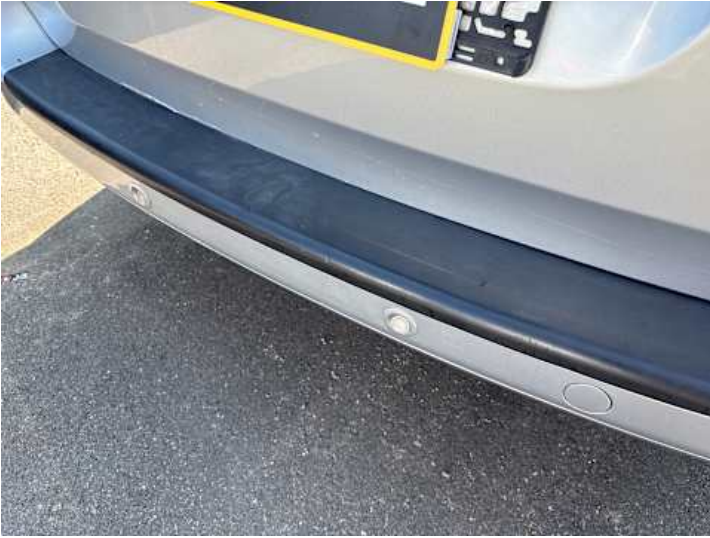
Stoßstange hinten (Kratzer)

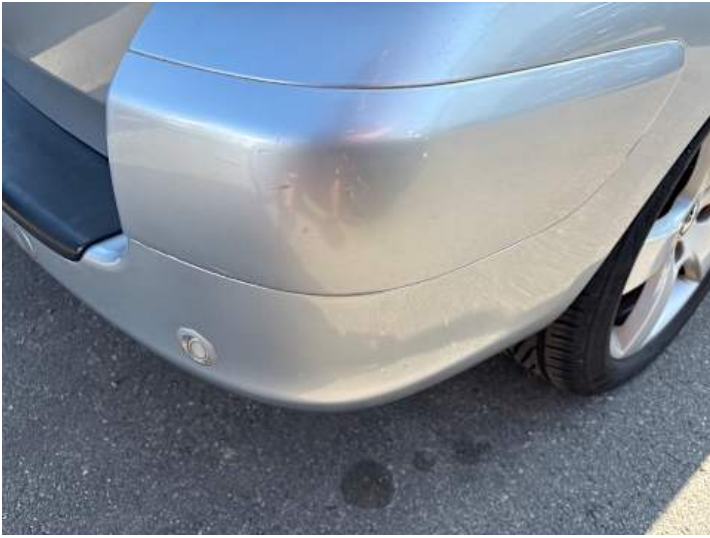
Stoßstange hinten (Kratzer)

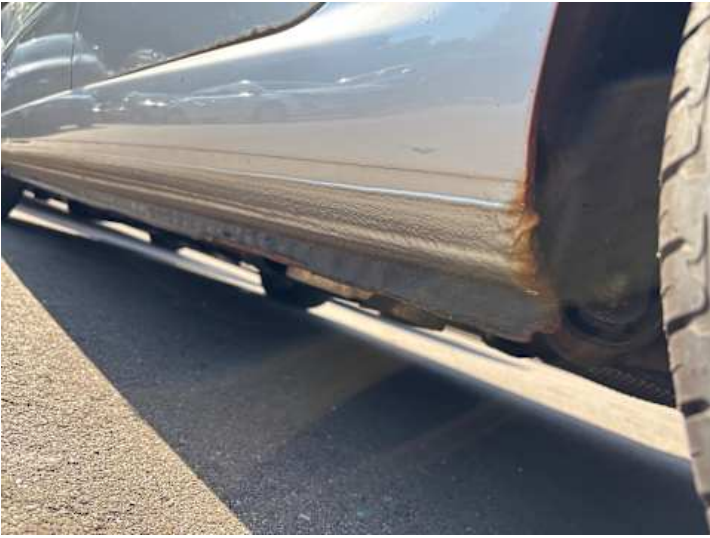
Schweller links (Rost)

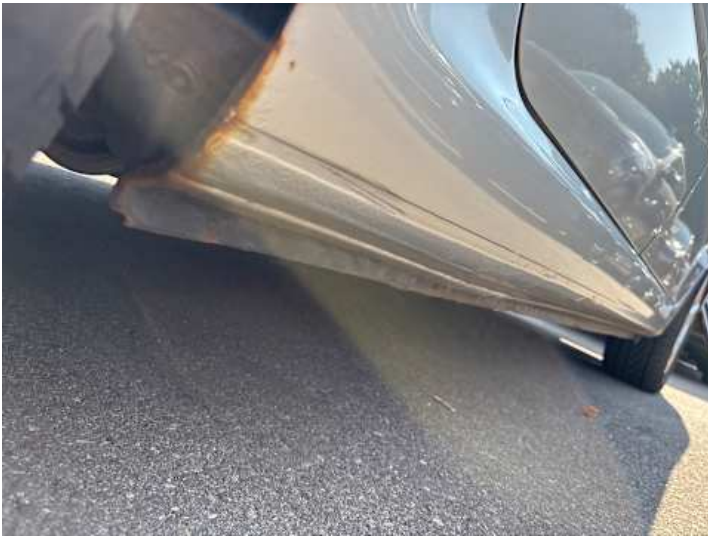
Schweller rechts (Rost)

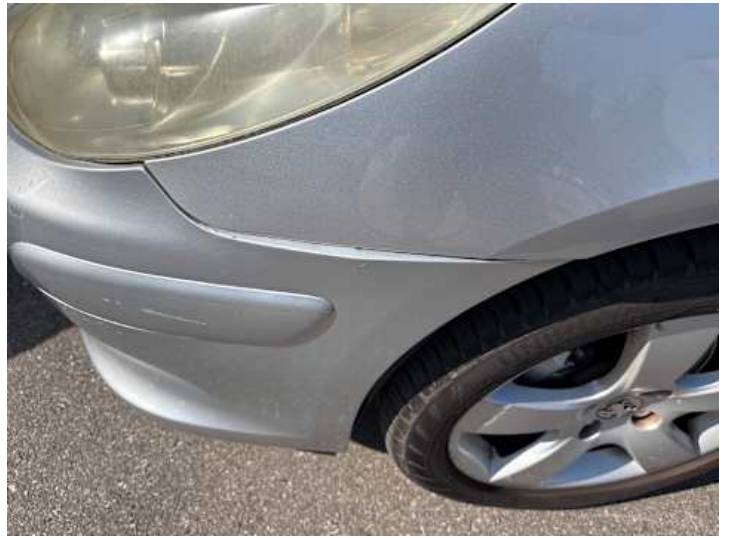
Kotflügel vorne links (Spaltmaße ungenau)

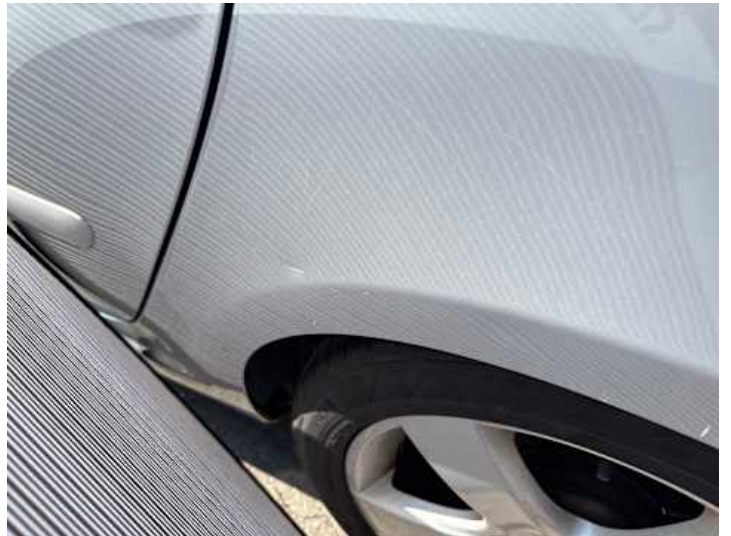
Seitenteil hinten links (Kratzer, Delle)

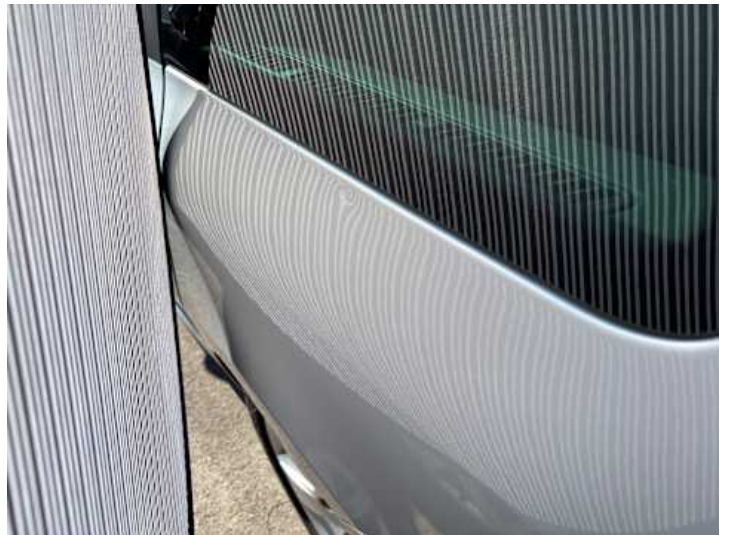
Seitenteil hinten links (Delle)

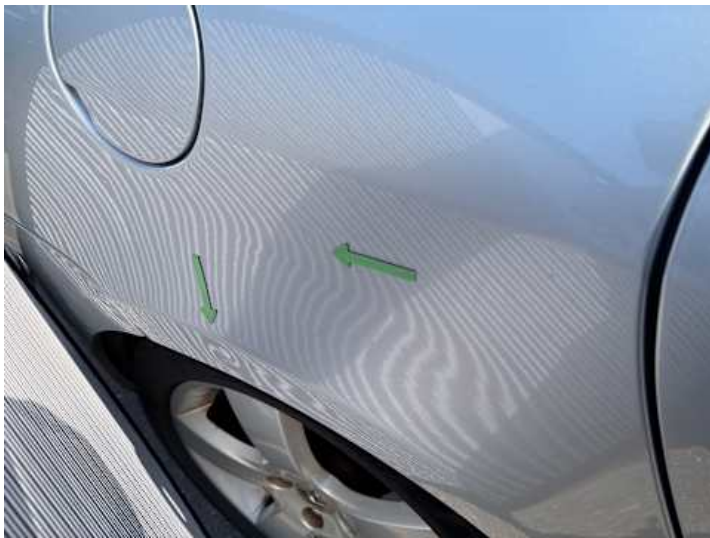
Seitenteil hinten rechts (Delle)

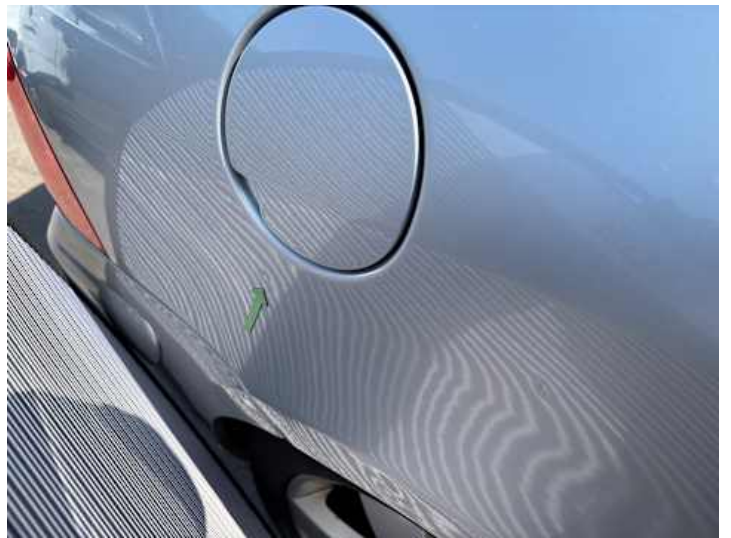
Seitenteil hinten rechts (Delle)

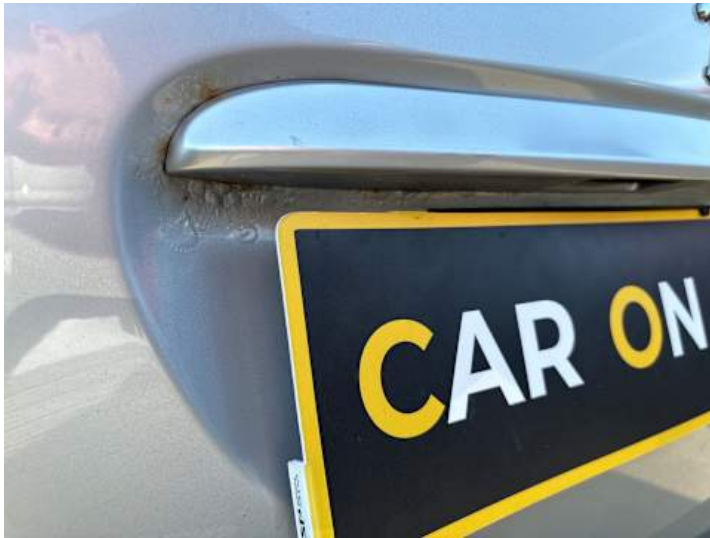
Heckklappe (Rost)

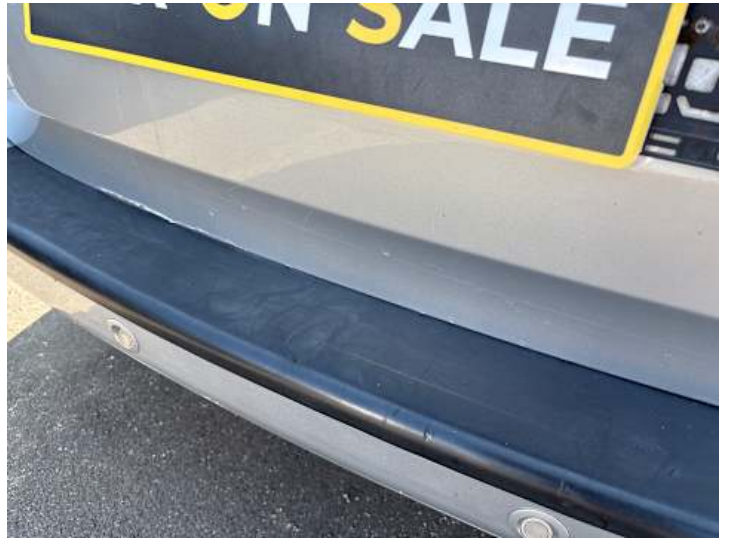
Heckklappe (Kratzer)

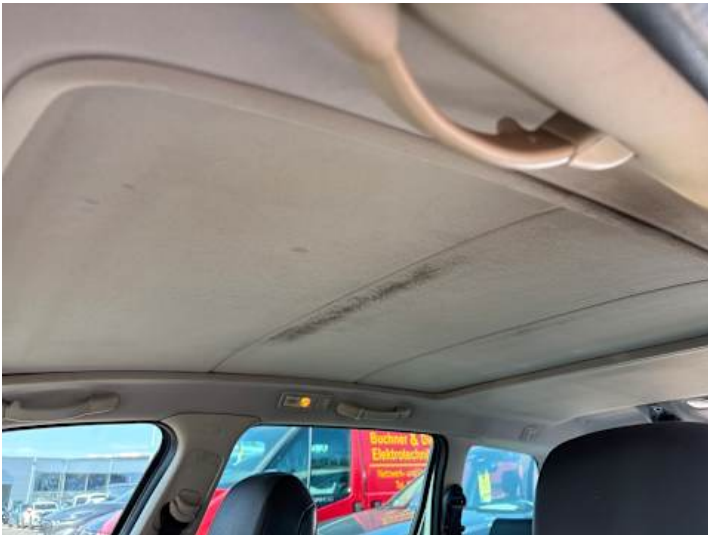
Innenraum (Verschmutzung, Verschleiß)

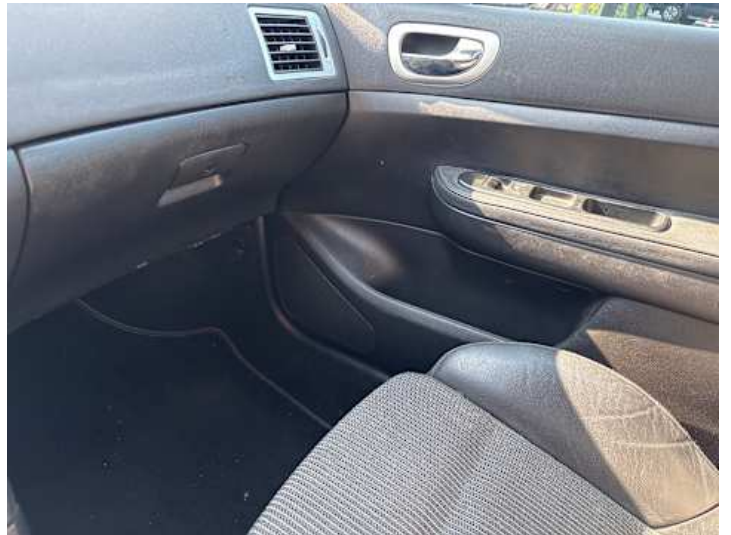
Innenraum (Verschmutzung, Verschleiß)

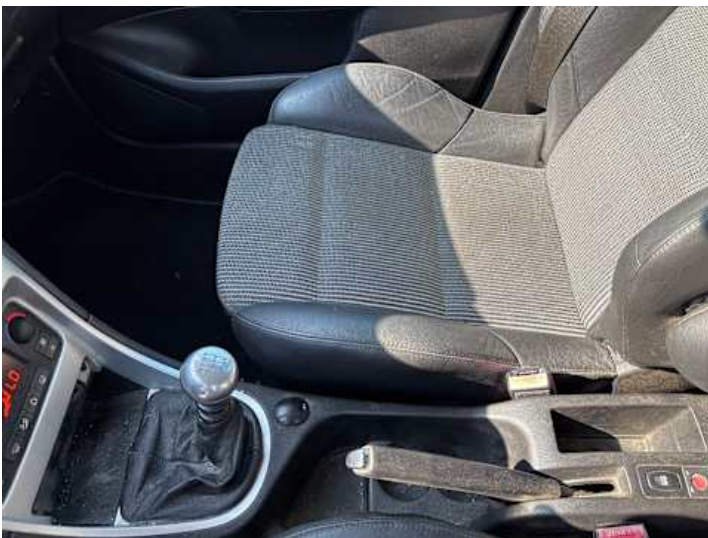
Innenraum (Verschmutzung, Verschleiß)

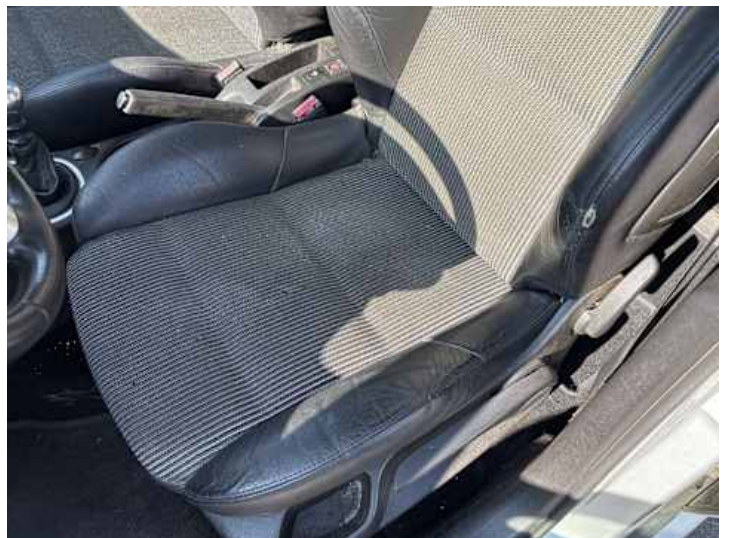
Innenraum (Verschmutzung, Verschleiß)

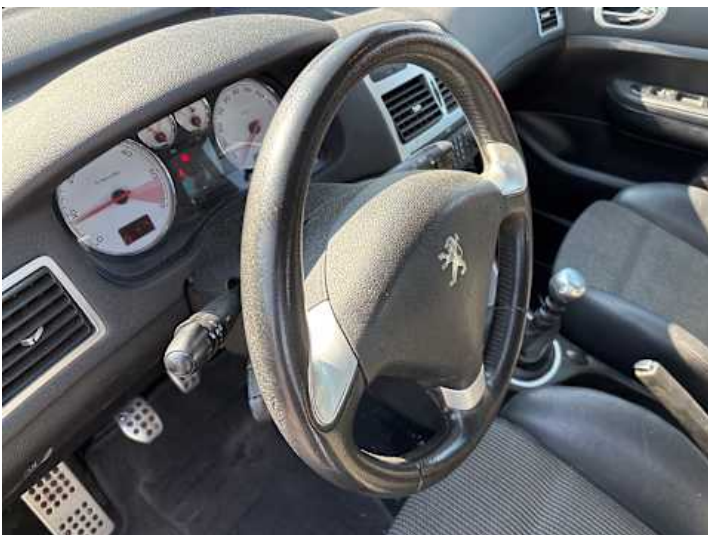
Innenraum (Verschmutzung, Verschleiß)

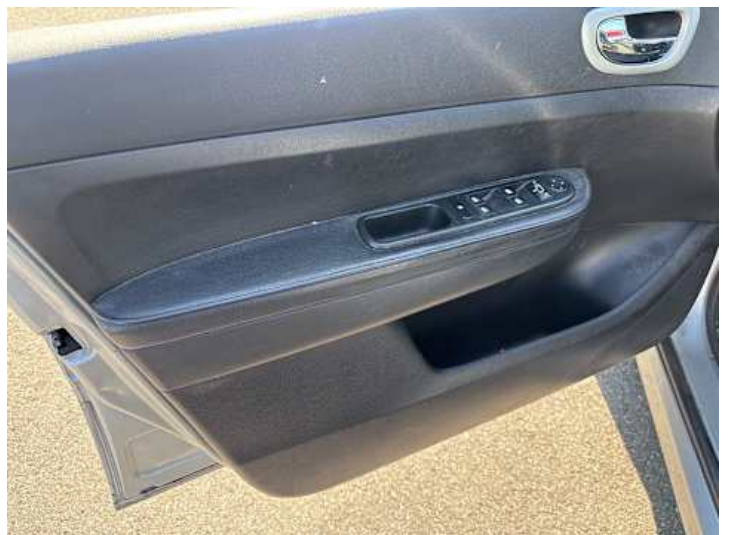
Innenraum (Verschmutzung, Verschleiß)

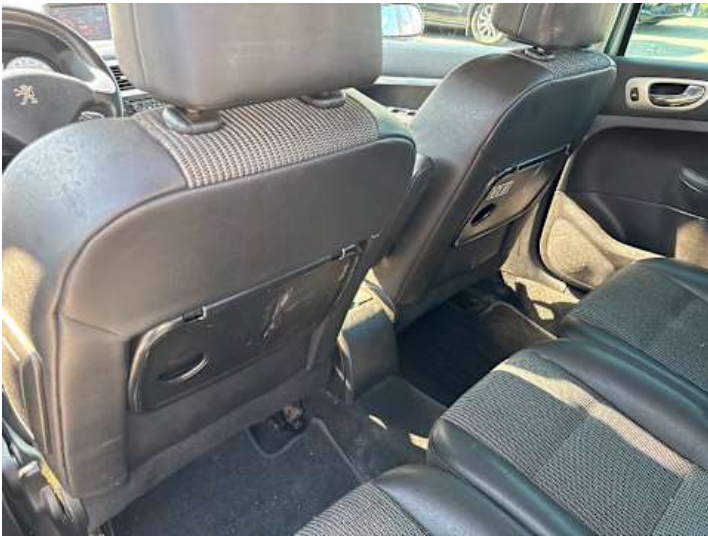
Innenraum (Verschmutzung, Verschleiß)

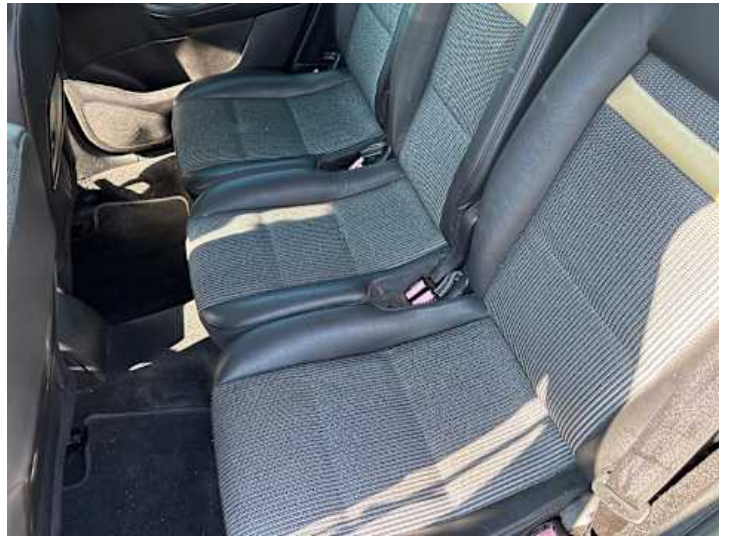
Innenraum (Verschmutzung, Verschleiß)

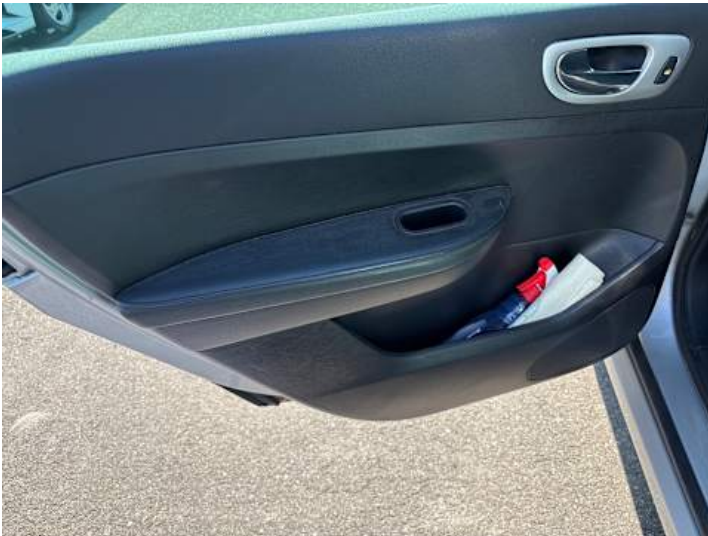
Innenraum (Verschmutzung, Verschleiß)

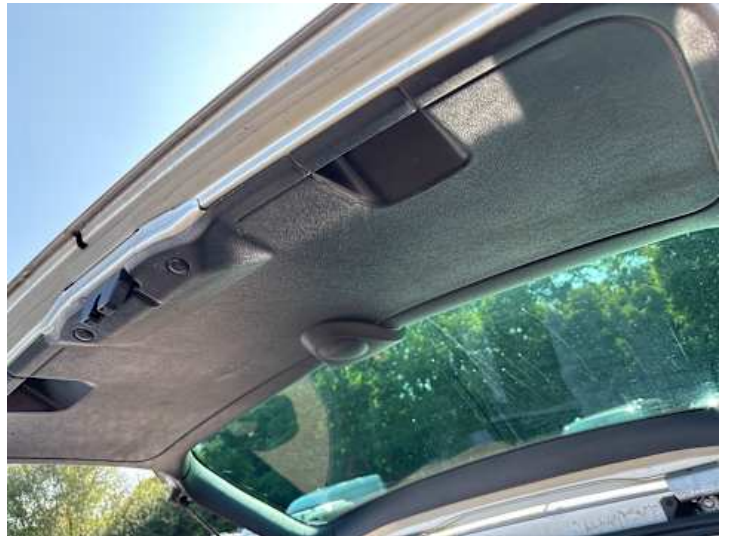
Innenraum (Verschmutzung, Verschleiß)
