## Skoda Octavia Style

EZ 02/2016 | Kombi | Diesel | Automatikgetriebe | 242.355km

Fahrzeug aufgenommen am: 15.07.2026

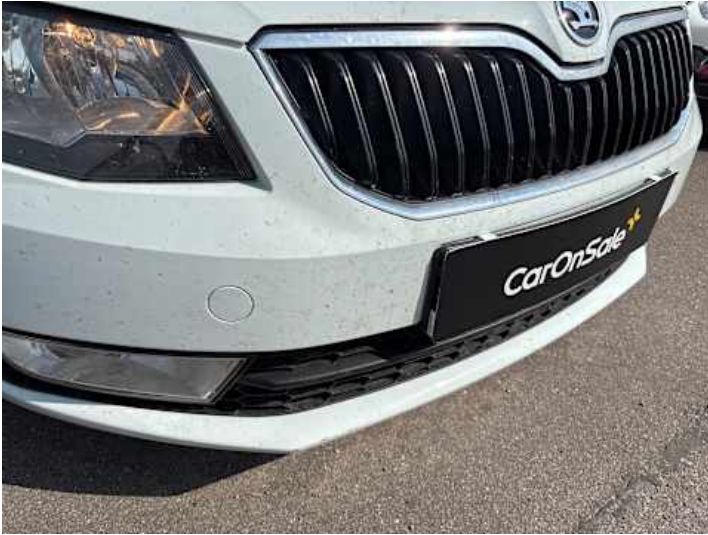
Stoßstange vorne (Steinschlag)

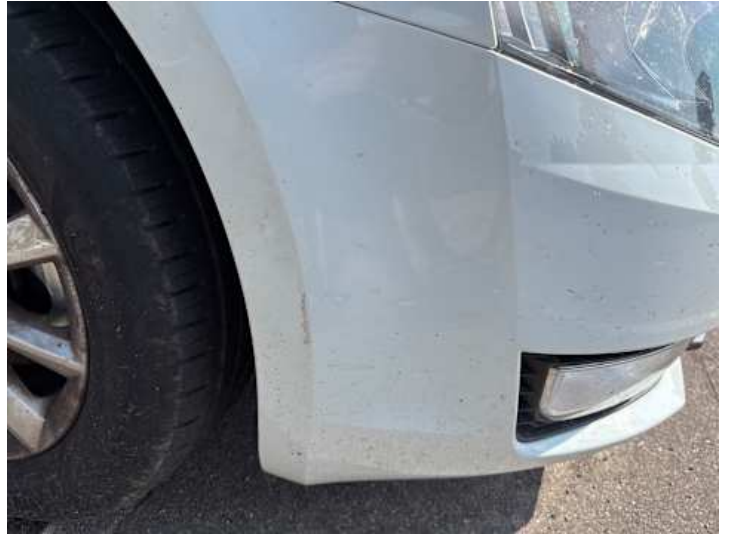
Stoßstange vorne (Kratzer)

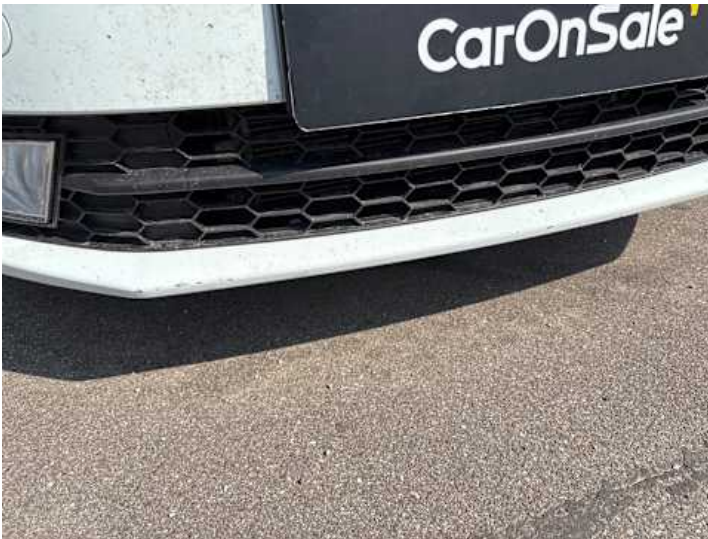
Stoßstange vorne (Kratzer)

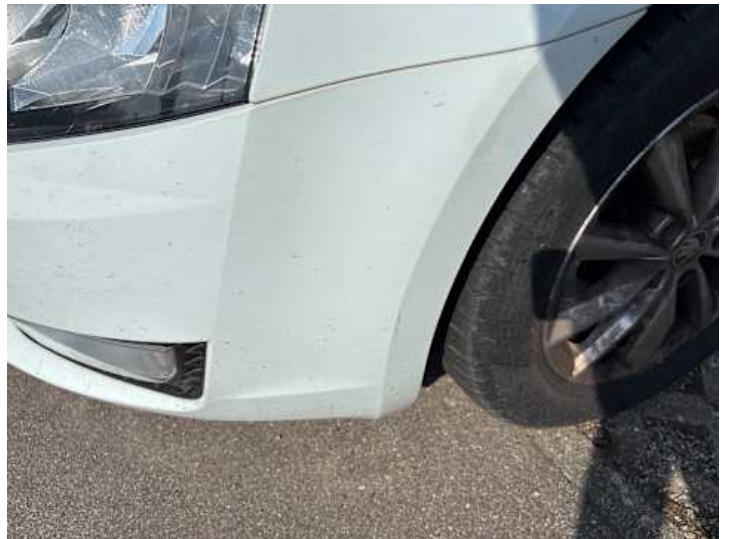
Stoßstange vorne (Kratzer)

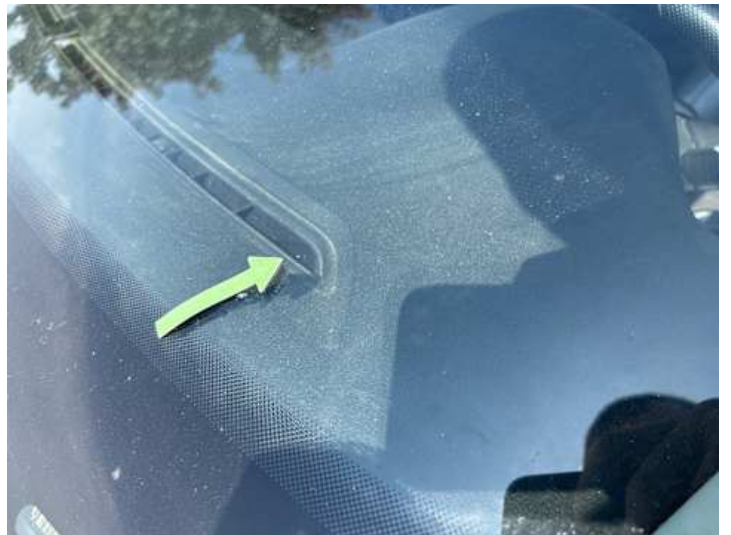
Windschutzscheibe (Steinschlag)

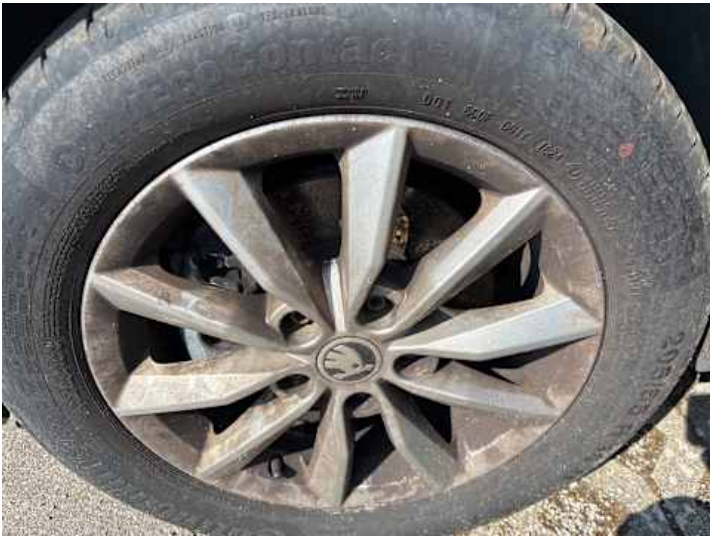
Rad (Kratzer)

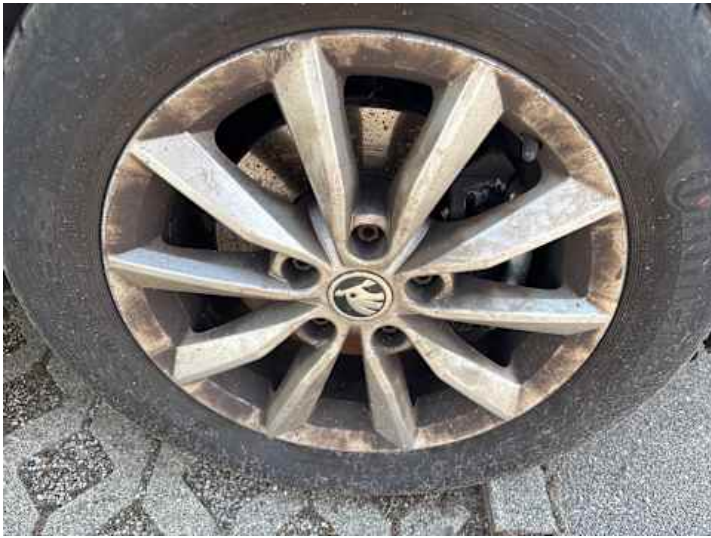
Rad (Kratzer)

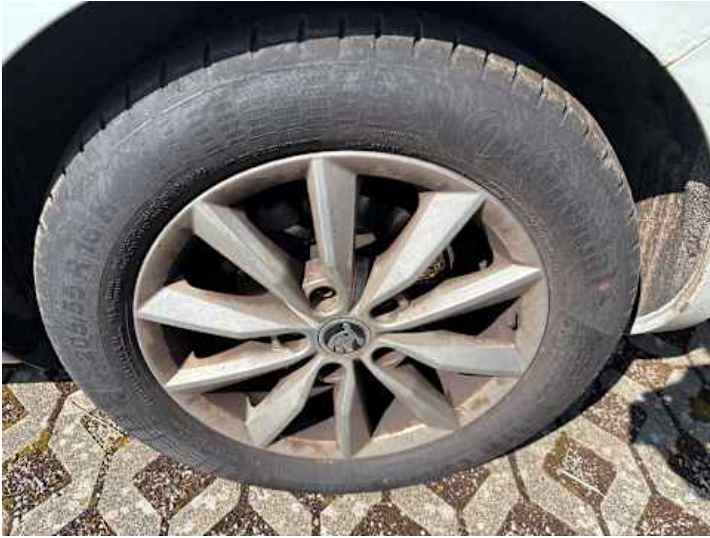
Rad (Kratzer)

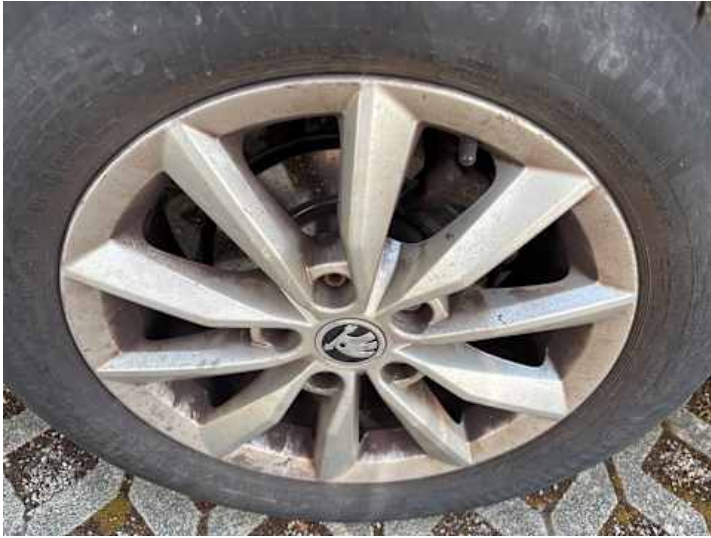
Rad (Kratzer)

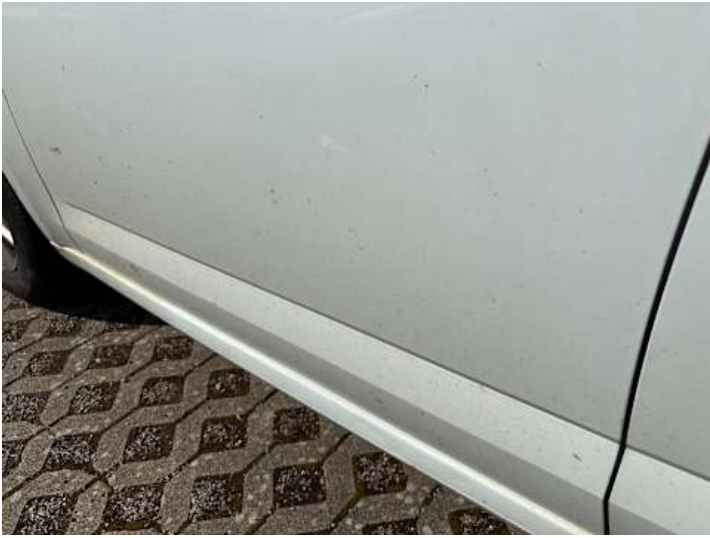
Fahrtür (Kratzer)

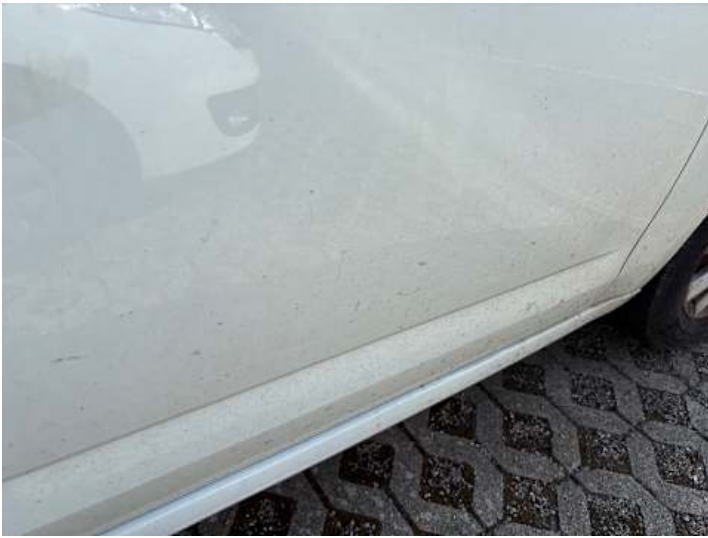
Beifahrertür (Kratzer)

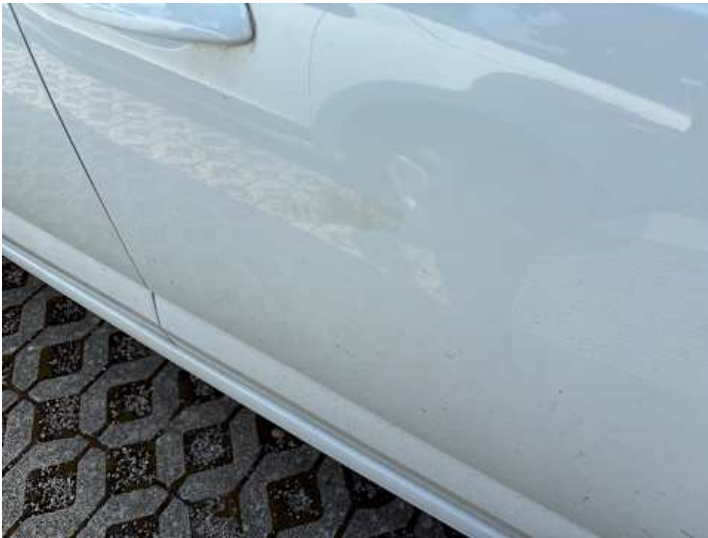
Beifahrertür (Lackschaden)

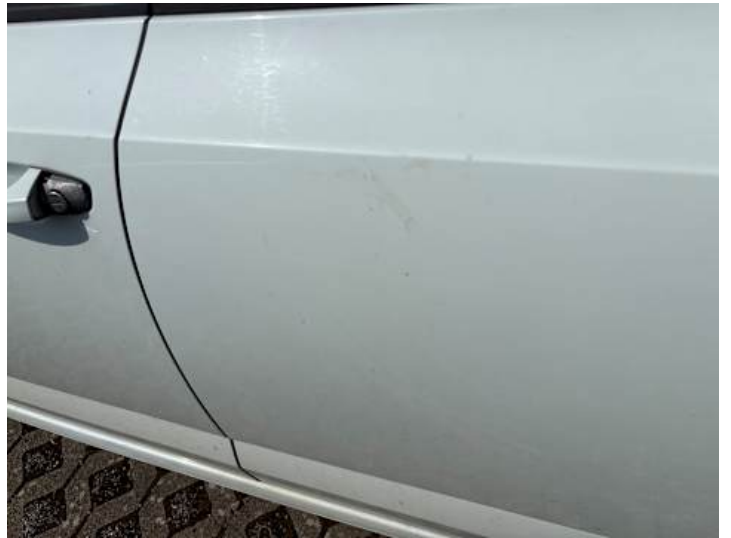
Türe hinten links (Kratzer)

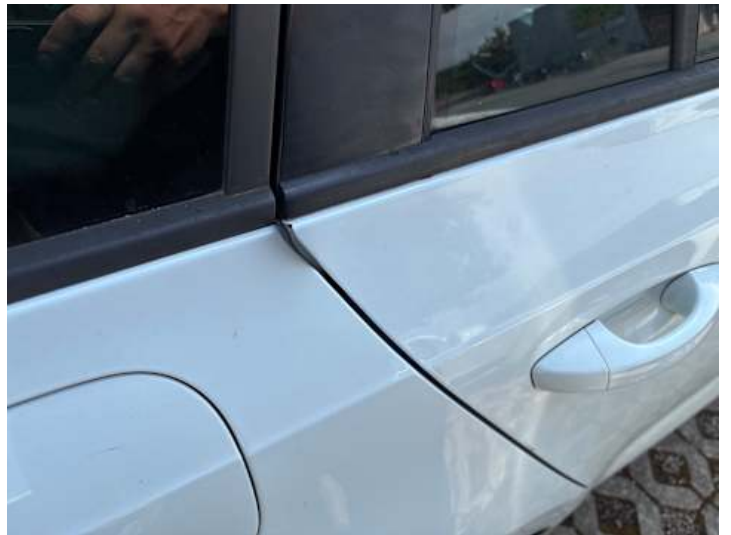
Türe hinten rechts (Anderer Schaden): Dichtung riss

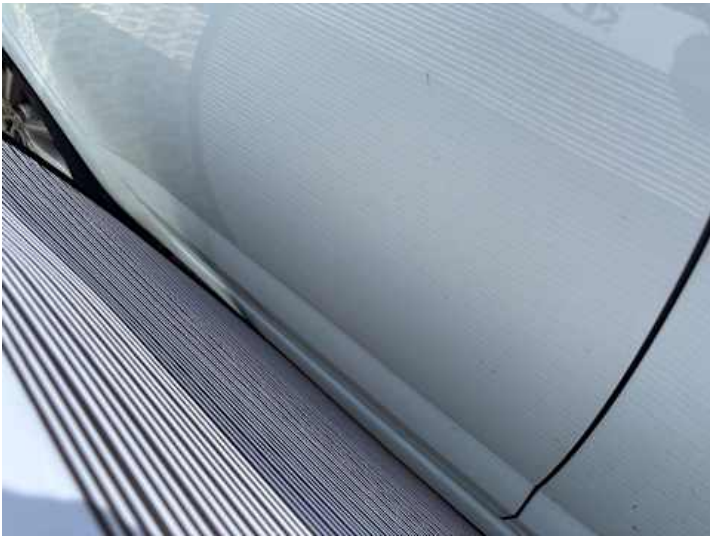
Türe hinten rechts (Kratzer, Delle)

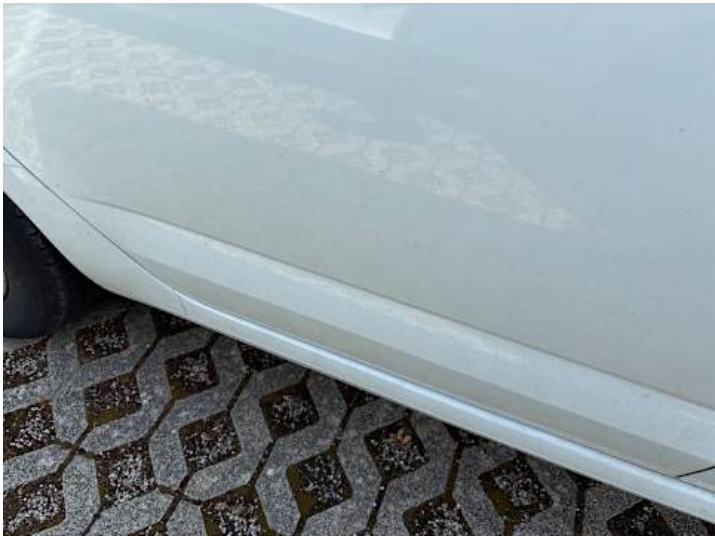
Türe hinten rechts (Kratzer)

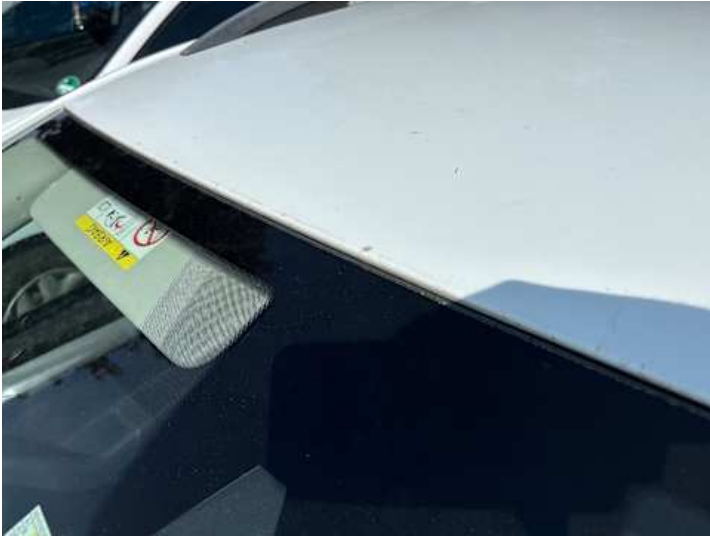
Dach (Steinschlag, Rost)

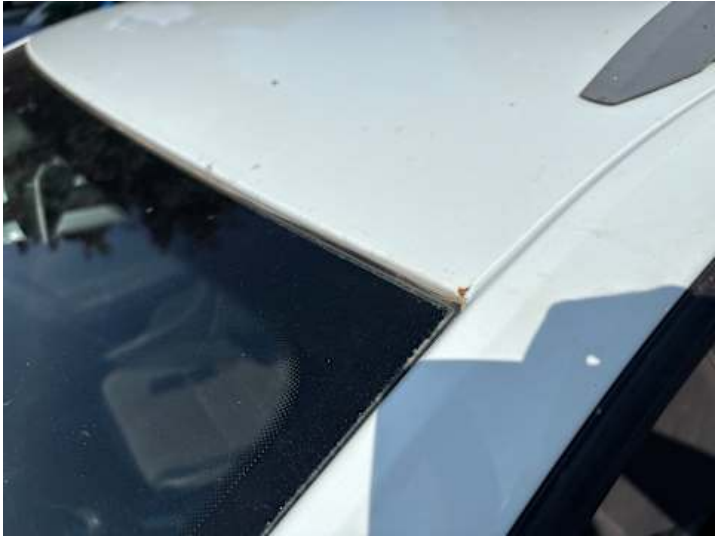
Dach (Steinschlag, Rost)

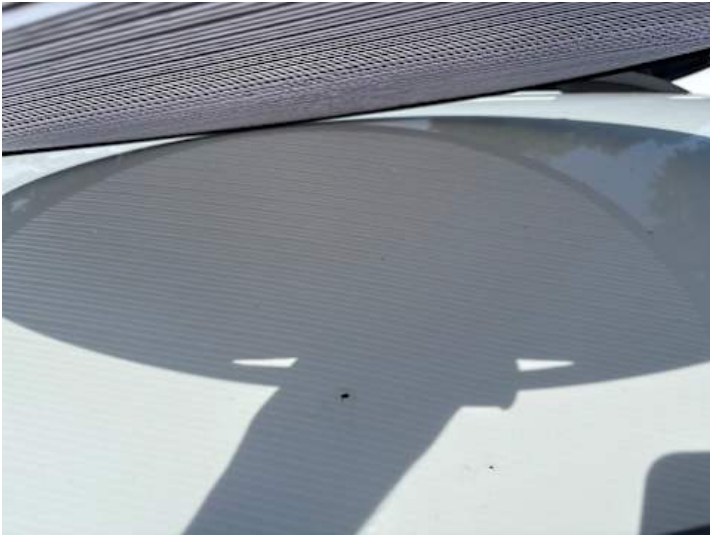
Dach (Delle)

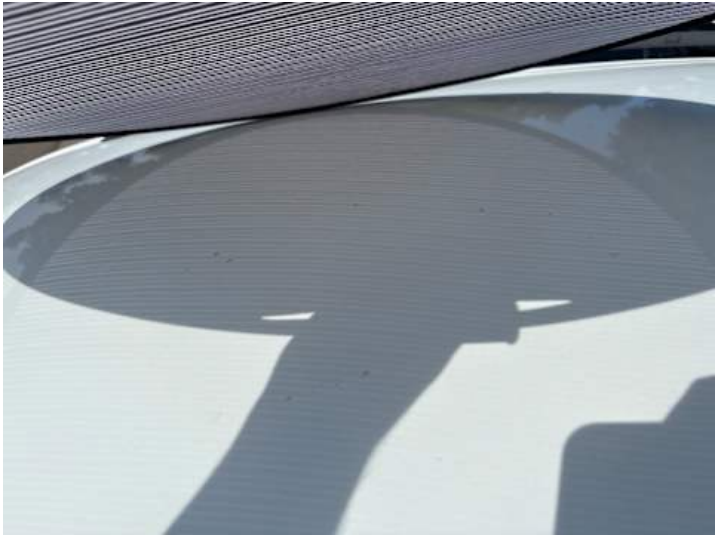
Dach (Delle)

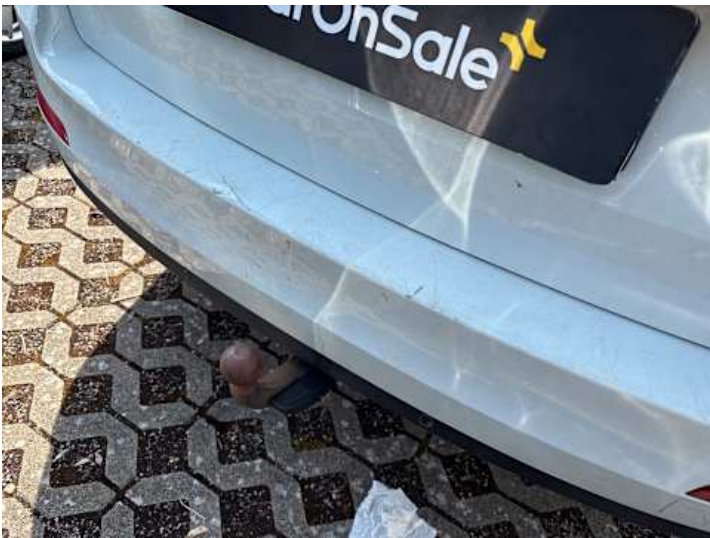
Stoßstange hinten (Kratzer)

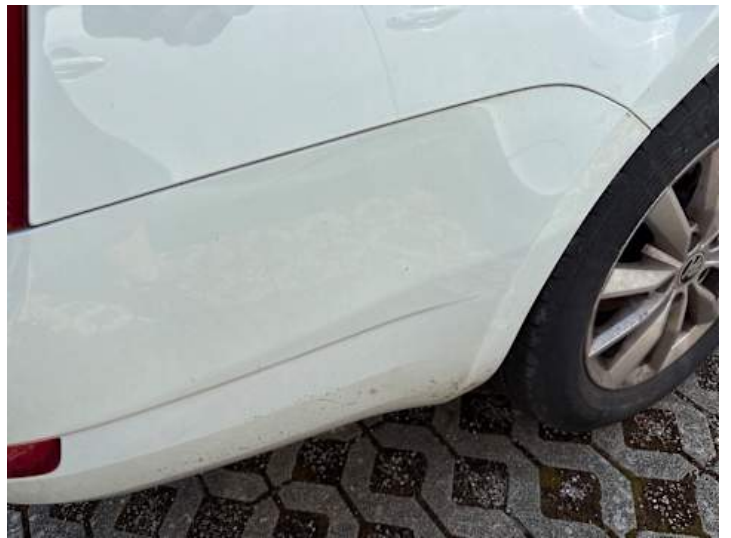
Stoßstange hinten (Kratzer)

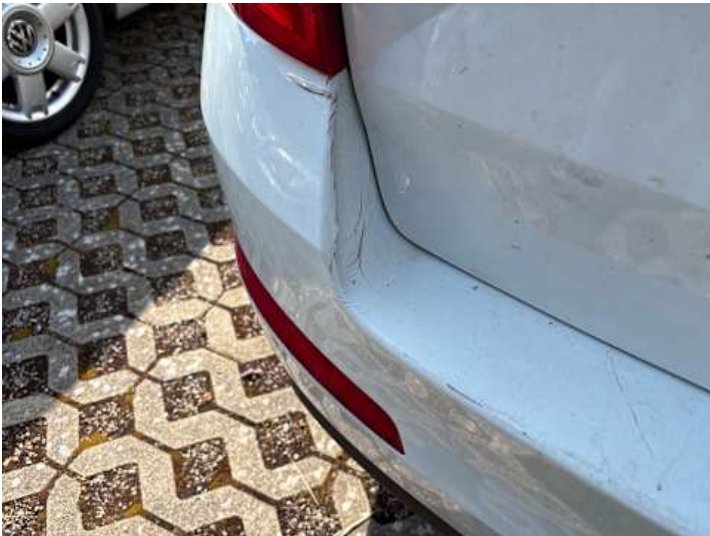
Stoßstange hinten (Kratzer, Verformung, Riss/Bruch)

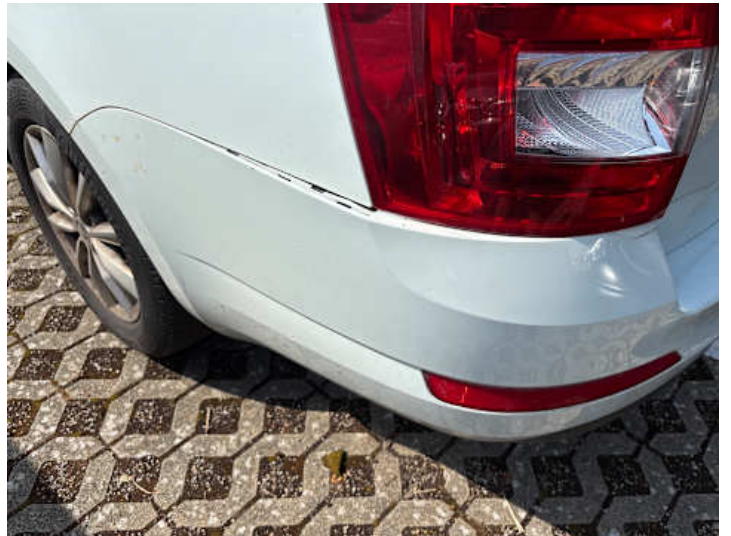
Stoßstange hinten (Kratzer, Verformung, Riss/Bruch)

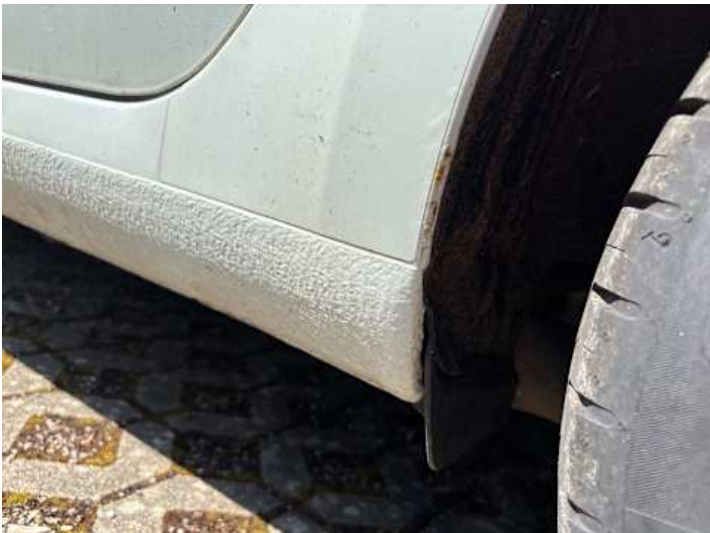
Schweller links (Rost)

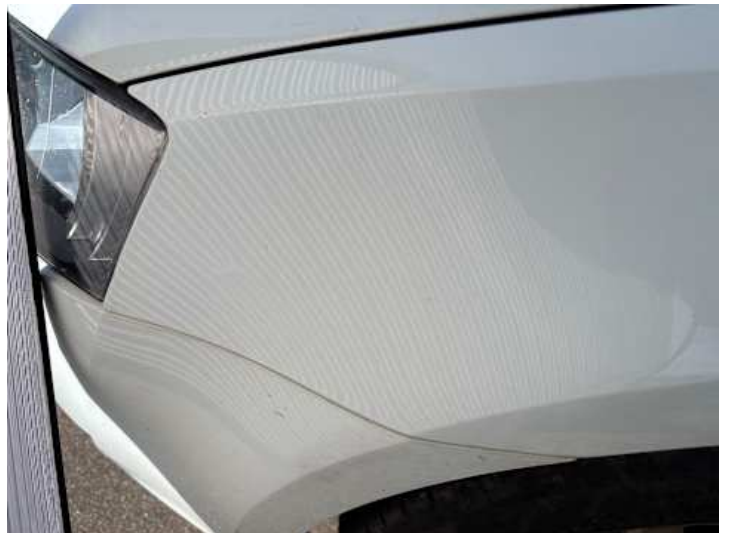
Kotflügel vorne links (Kratzer, Delle)

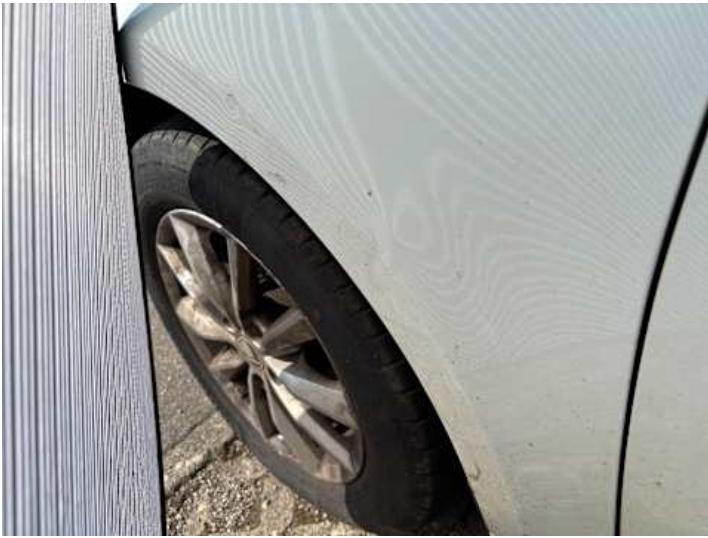
Kotflügel vorne links (Kratzer, Delle)

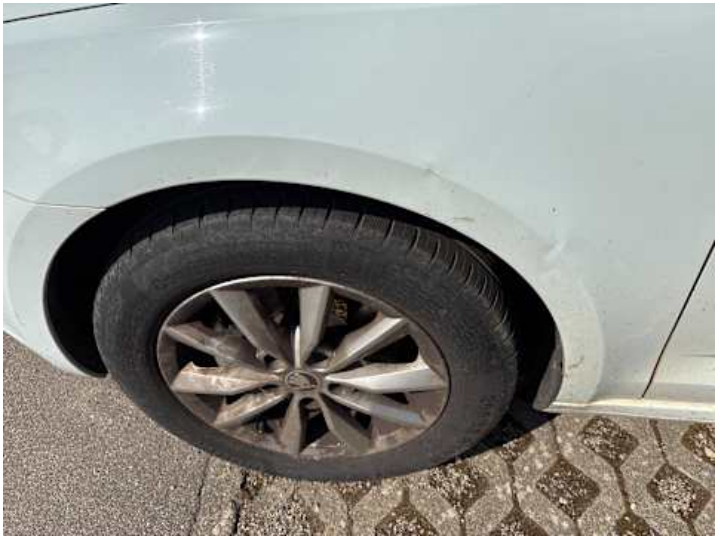
Kotflügel vorne links (Kratzer)

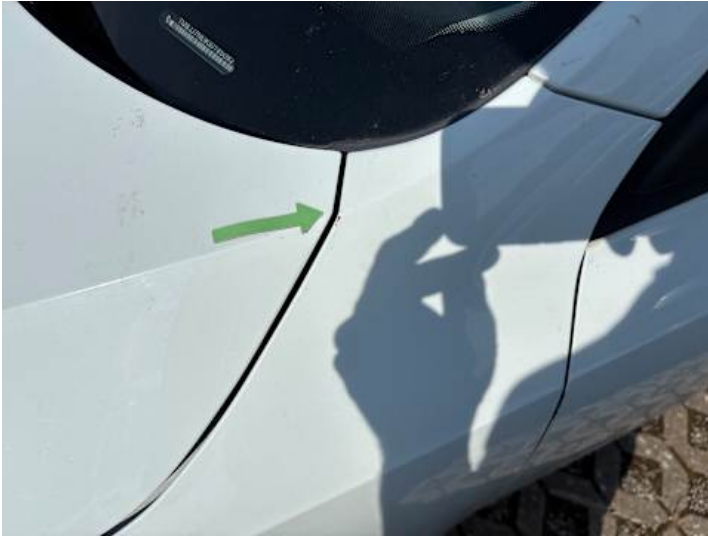
Kotflügel vorne links (Rost)

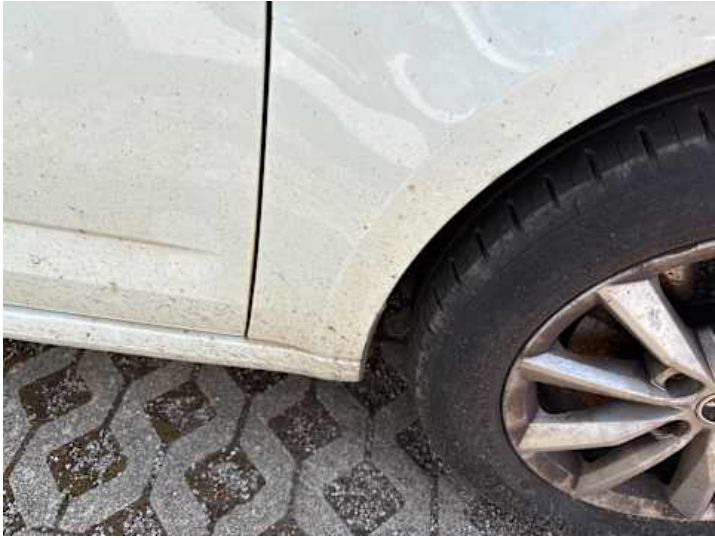
Kotflügel vorne rechts (Kratzer)

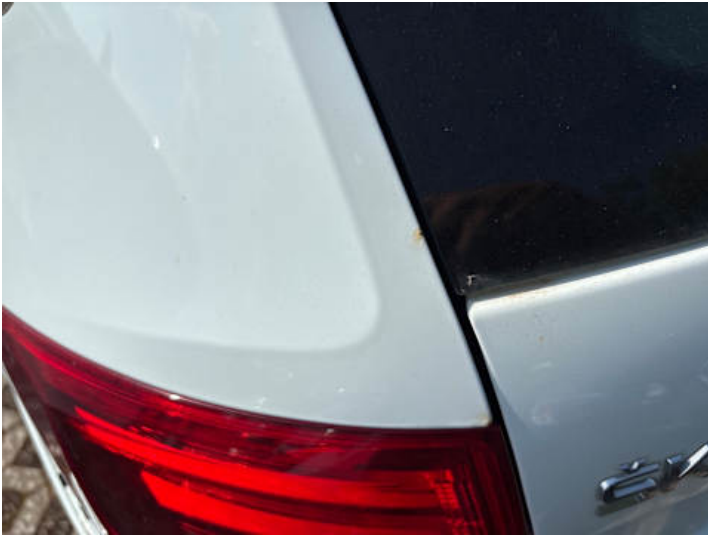
Seitenteil hinten links (Kratzer, Rost)

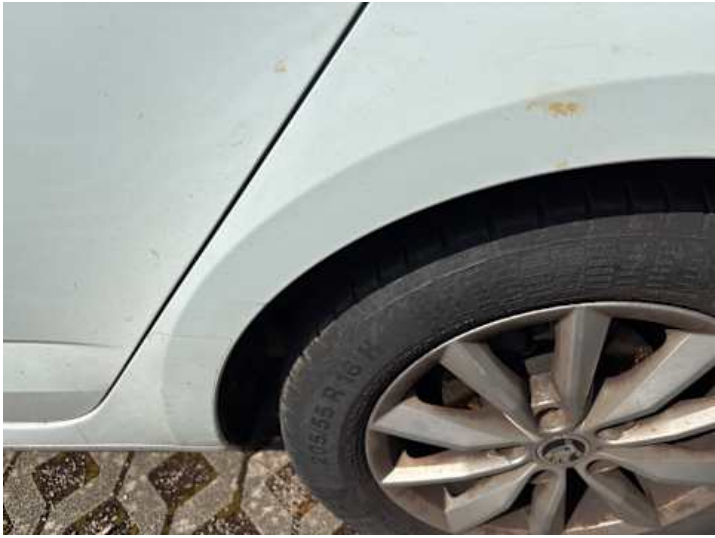
Seitenteil hinten links (Kratzer, Rost)

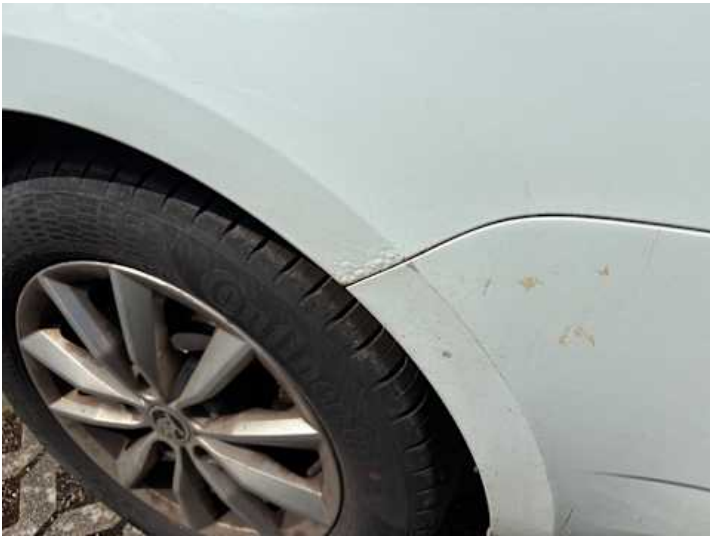
Seitenteil hinten links (Kratzer, Rost)

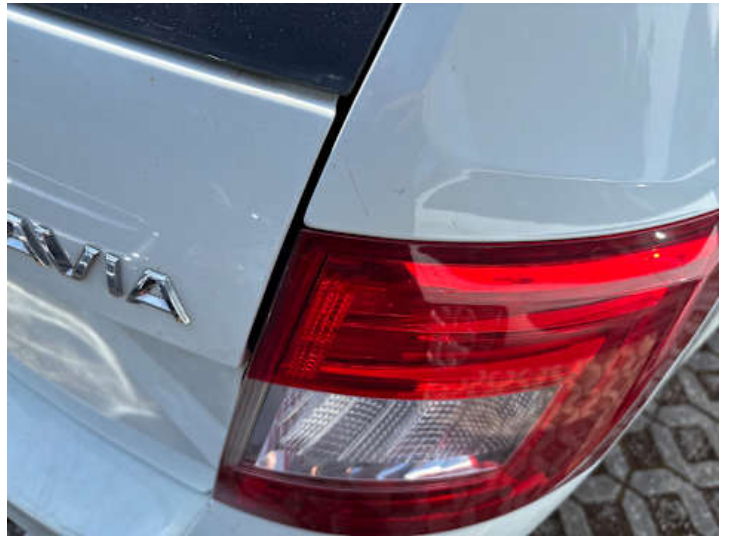
Seitenteil hinten rechts (Kratzer)

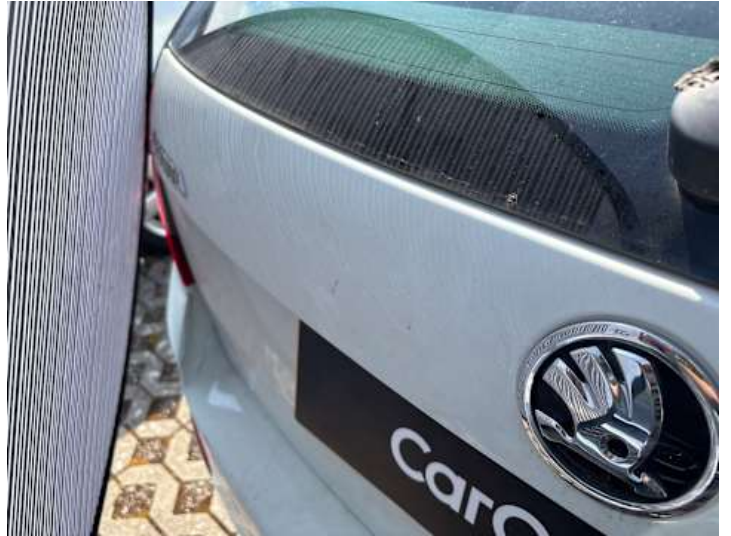
Heckklappe öffnet nicht.

Heckklappe (Delle)

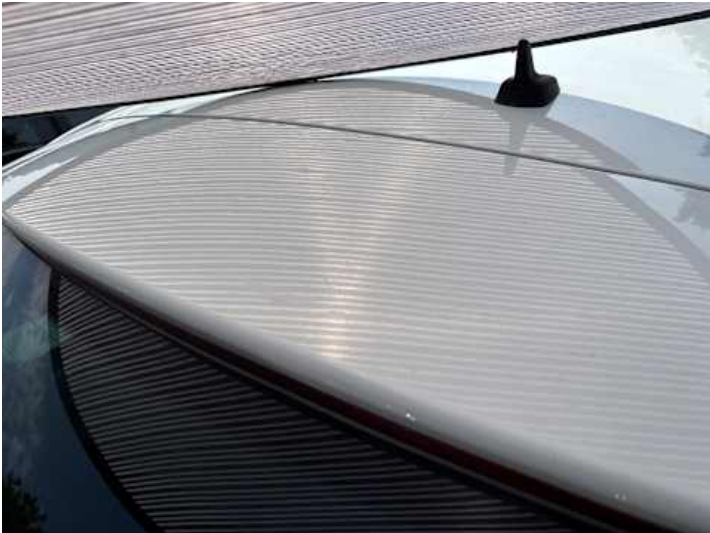
Heckklappe (Delle)

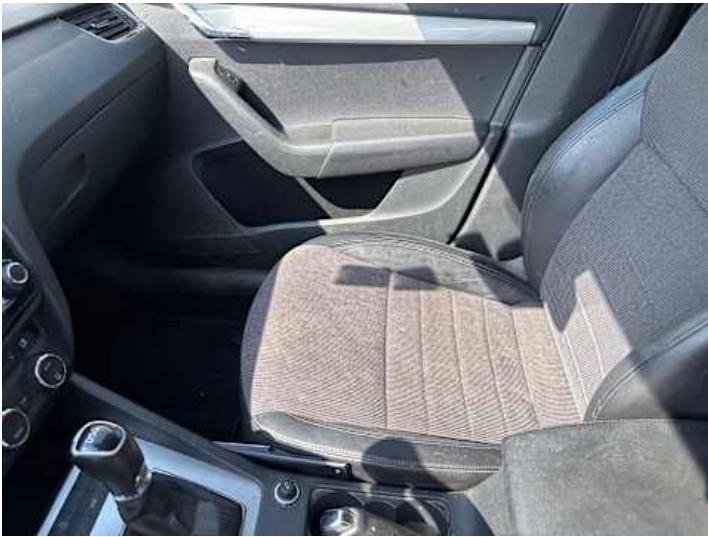
Innenraum (Verschmutzung, Verschleiß, Diverse Schäden)

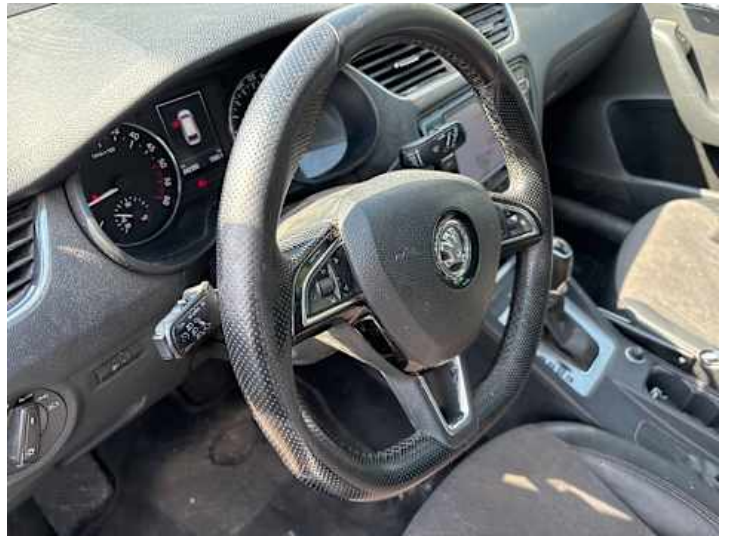
Innenraum (Verschmutzung, Verschleiß, Diverse Schäden)

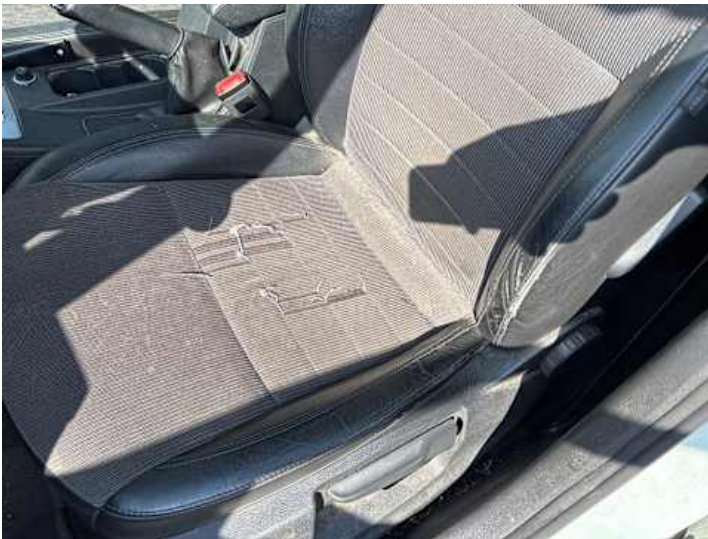
Innenraum (Verschmutzung, Verschleiß, Diverse Schäden)

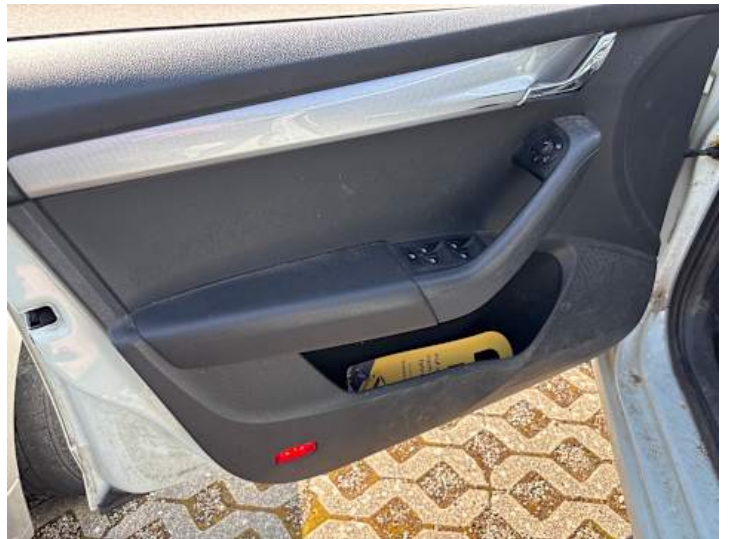
Innenraum (Verschmutzung, Verschleiß, Diverse Schäden)

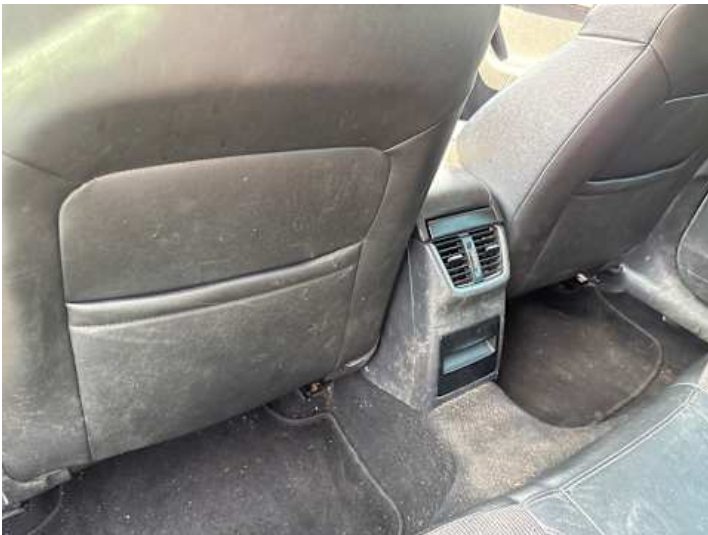
Innenraum (Verschmutzung, Verschleiß, Diverse Schäden)

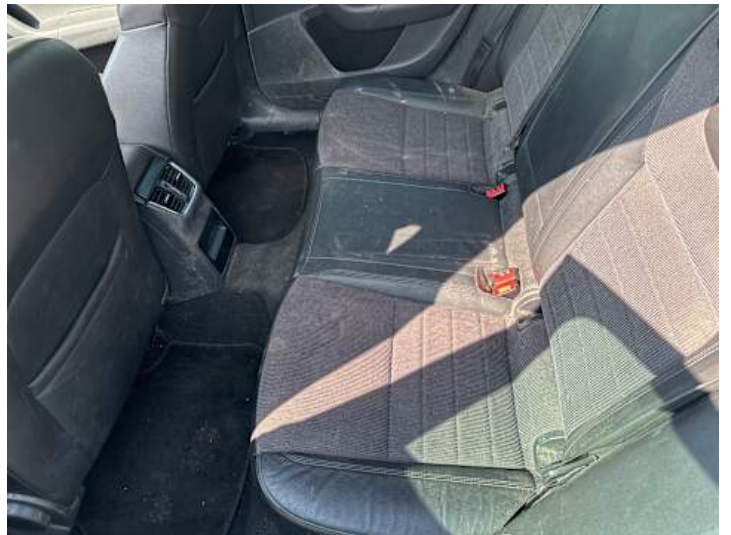
Innenraum (Verschmutzung, Verschleiß, Diverse Schäden)

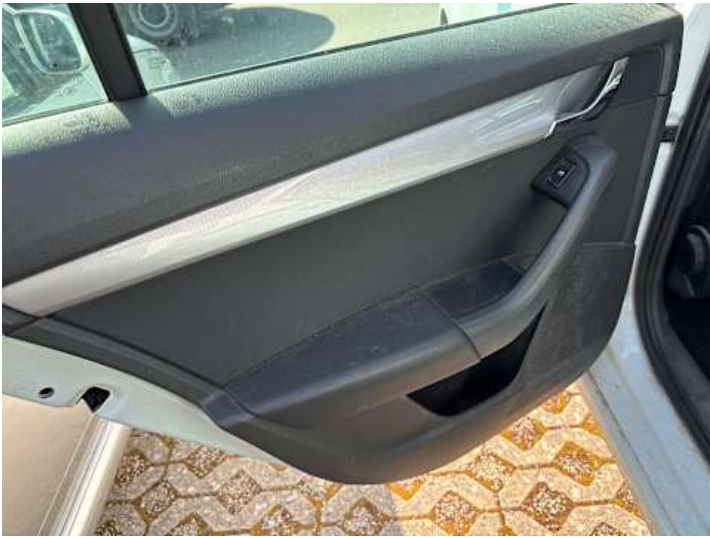
Innenraum (Verschmutzung, Verschleiß, Diverse Schäden)
