## Gebrauchtfahrzeugbewertung

| Hersteller | Volkswagen | Typ | ID.4 Pro Performance 150 kW.. | Modell | Pro Performance, Business (77 kWh.. |
| VIN | WVGZZZE2ZMP038734 | Aufbau | Sport-Utility-Vehicle | Anzahl Türen | 5 |

## Schadensbilder

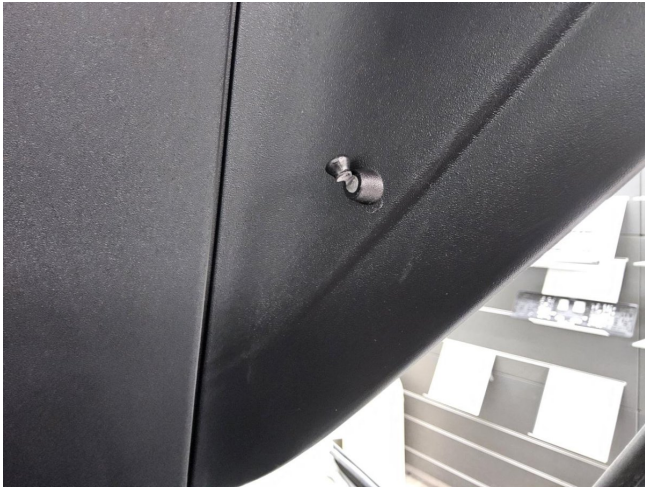
| | | | Heckklappenverkleidung Rechts, Gebrochen ersetzen<br>Lackzustand - Sichtkontrolle nur bedingt möglich<br><br>Zwischensumme | | | | | | | | |

Heckklappenverkleidung Rechts, Gebrochen ersetzen
