## Opel Corsa Energy

EZ 03/2014 | Kleinwagen | Benzin | Schaltgetriebe | 120.035km

Fahrzeug aufgenommen am: 14.07.2026

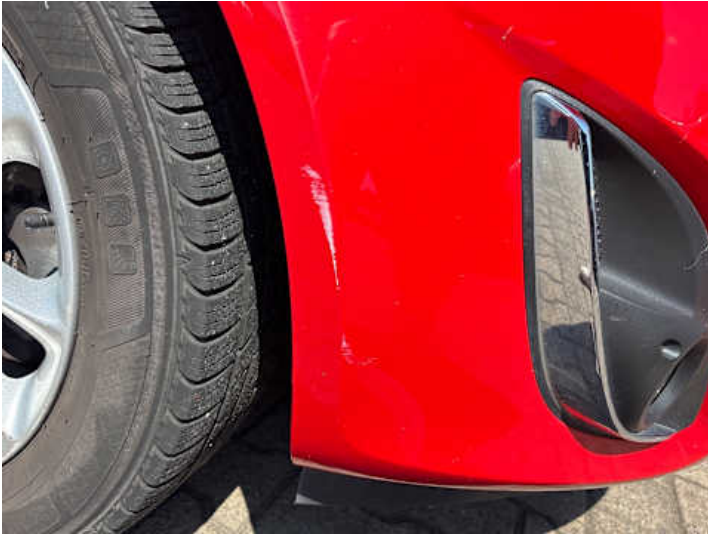
Stoßstange vorne (Kratzer, Lackschaden)

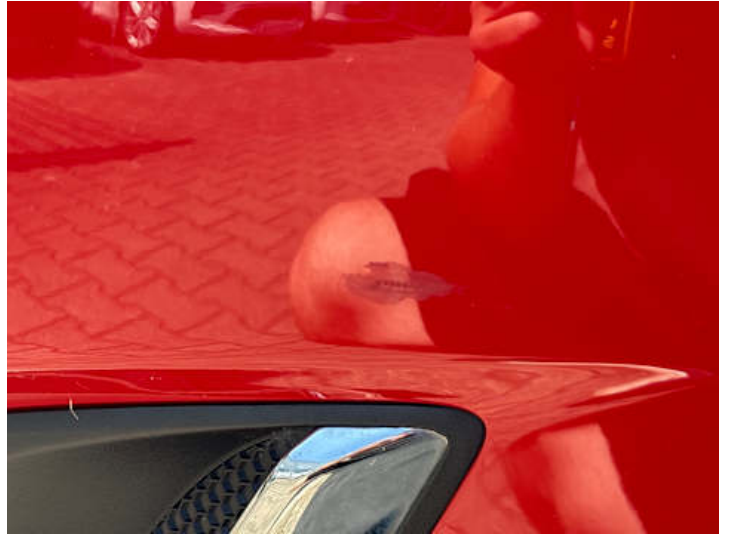
Stoßstange vorne (Kratzer, Lackschaden)

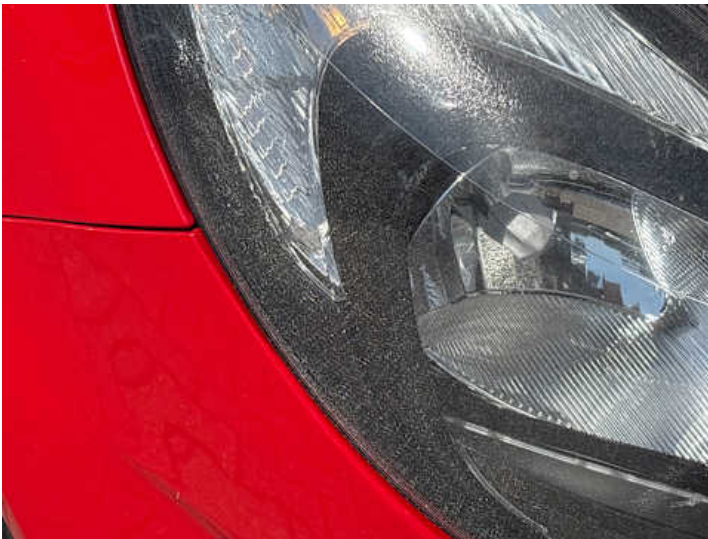
Scheinwerfer (rechts) (Anderer Schaden): Unsachgemäß instandgesetzt

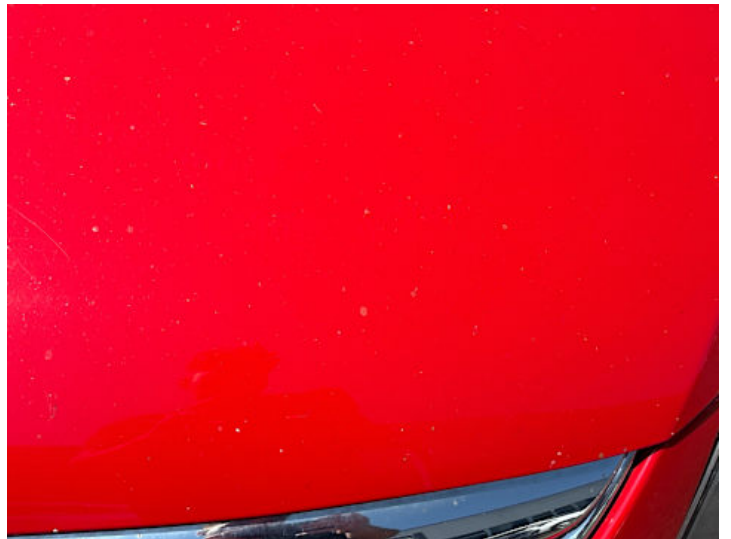
Motorhaube (Lackschaden, Steinschlag)

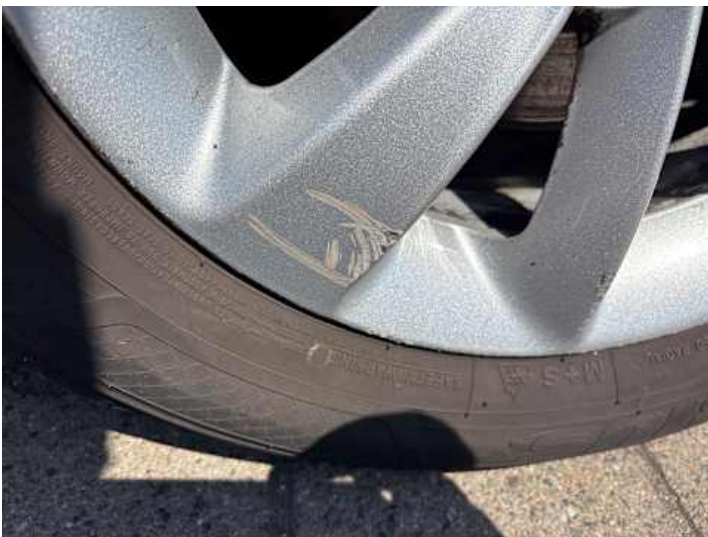
Rad (Kratzer, Kerben)

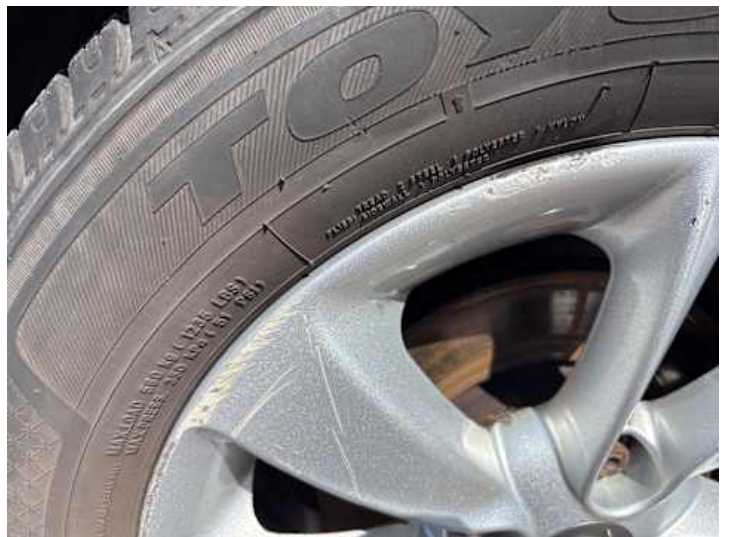
Rad (Kratzer, Kerben)

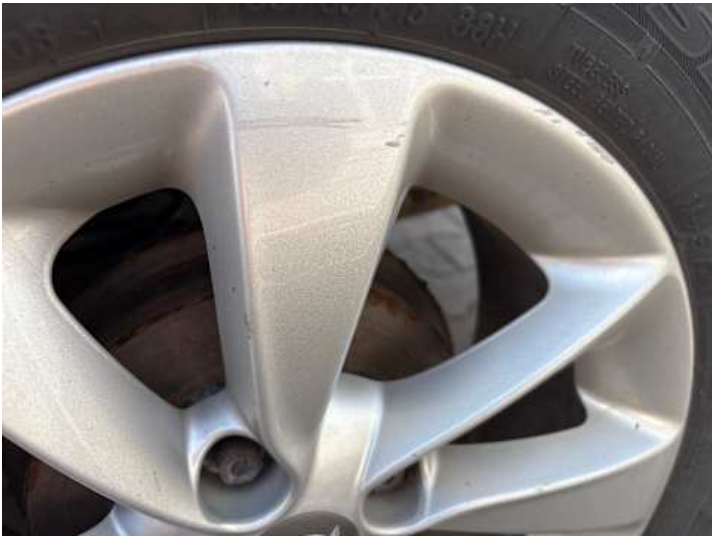
Rad (Kratzer)

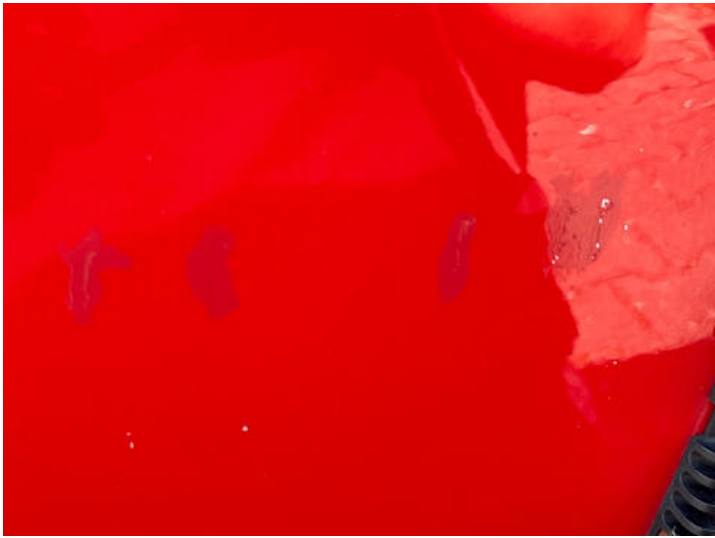
Fahrtür (Kratzer, Lackschaden)

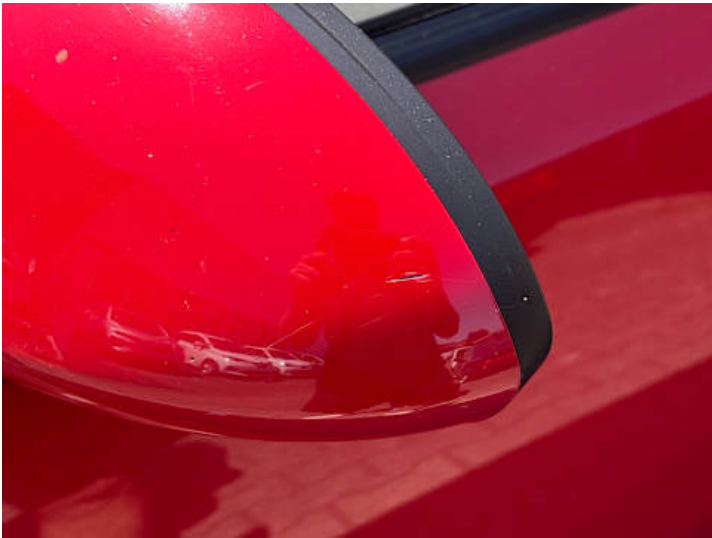
Fahrtür (Kratzer, Lackschaden)

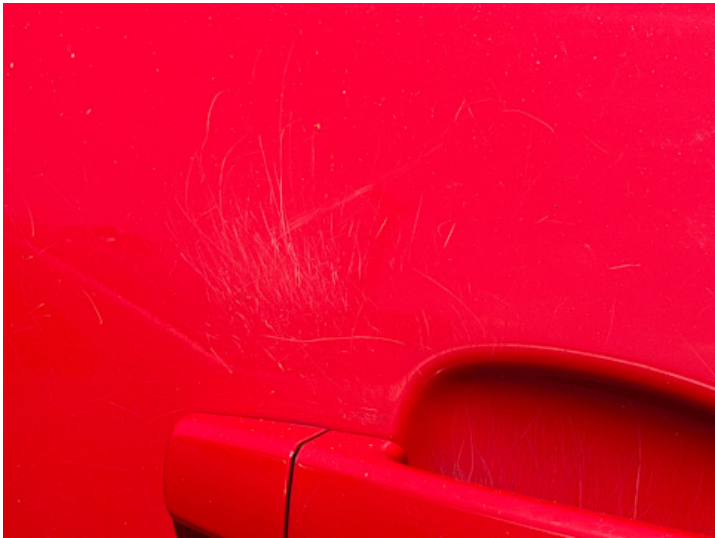
Beifahrtür (Kratzer, Lackschaden)

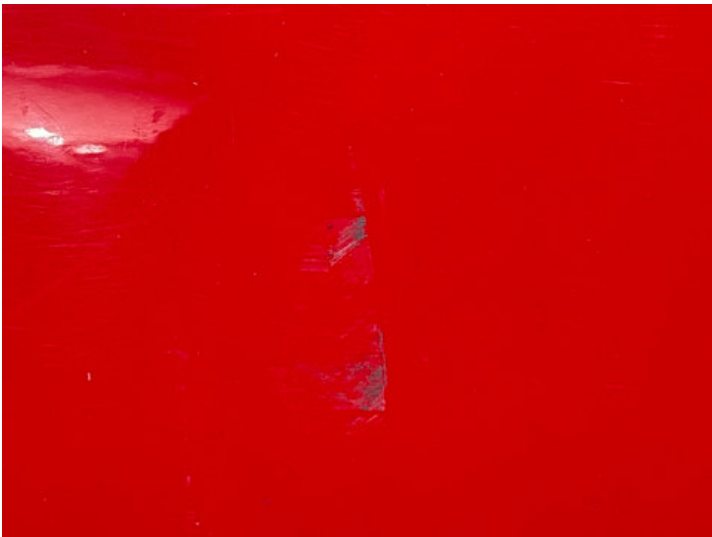
Beifahrtür (Kratzer, Lackschaden)

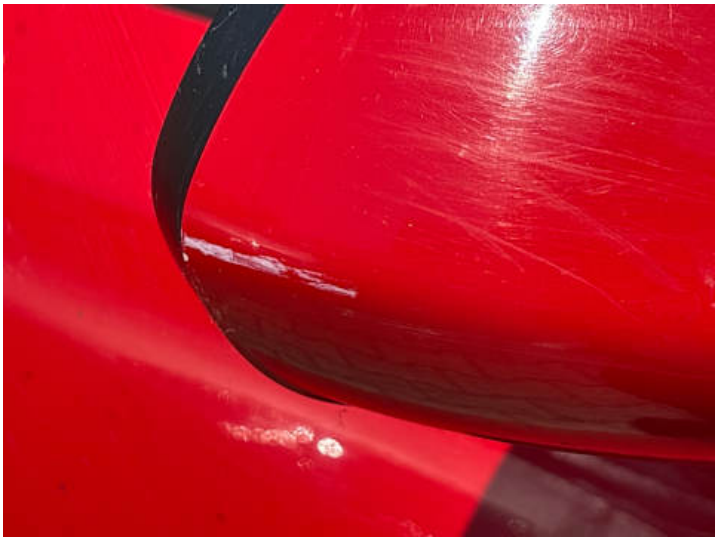
Beifahrtür (Kratzer, Lackschaden)

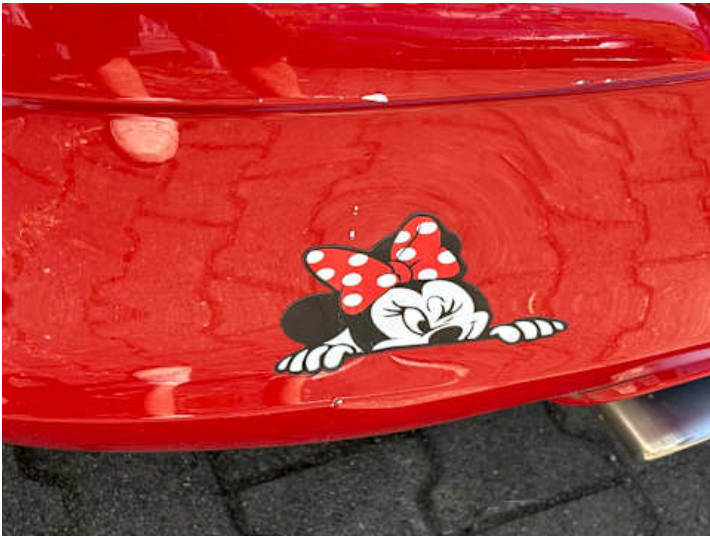
Stoßstange hinten (Kratzer, Lackschaden, Spaltmaße ungenau, Verformung)

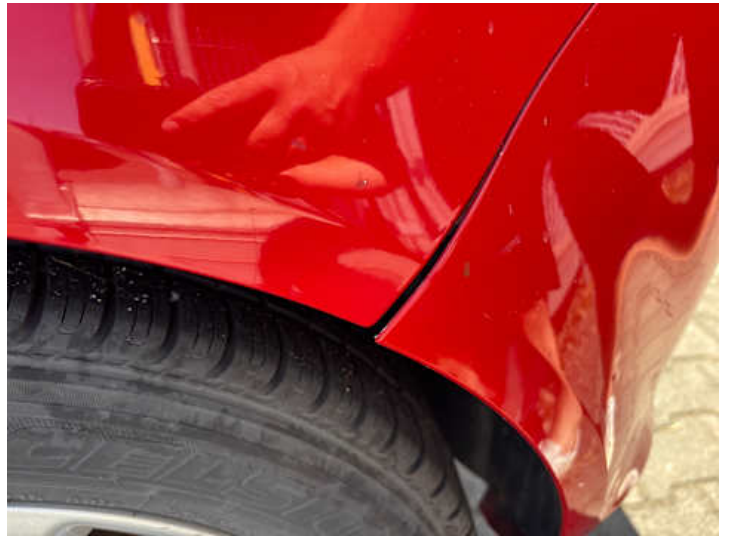
Stoßstange hinten (Kratzer, Lackschaden, Spaltmaße ungenau, Verformung)

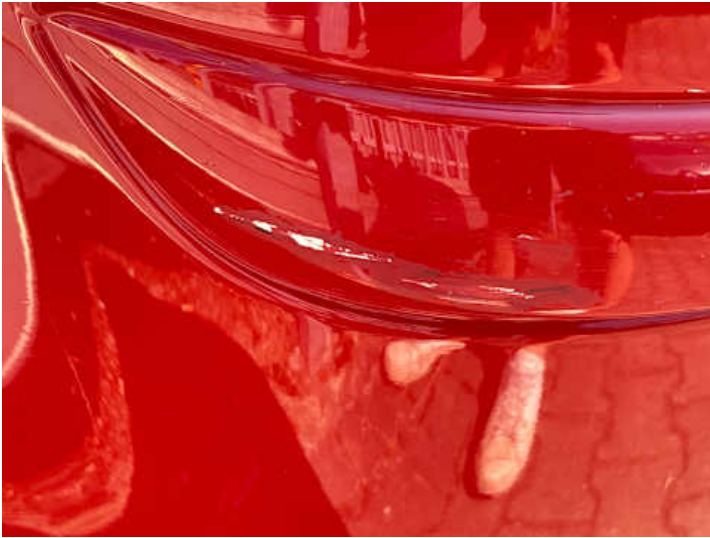
Stoßstange hinten (Kratzer, Lackschaden, Spaltmaße ungenau, Verformung)

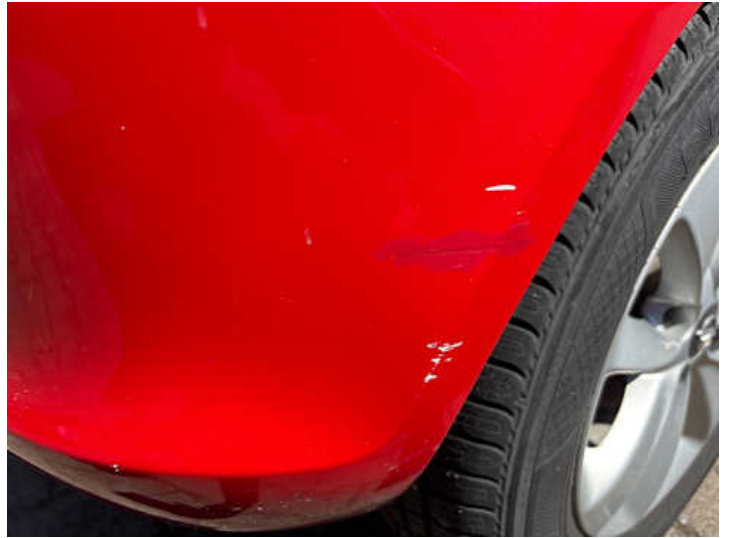
Stoßstange hinten (Kratzer, Lackschaden, Spaltmaße ungenau, Verformung)

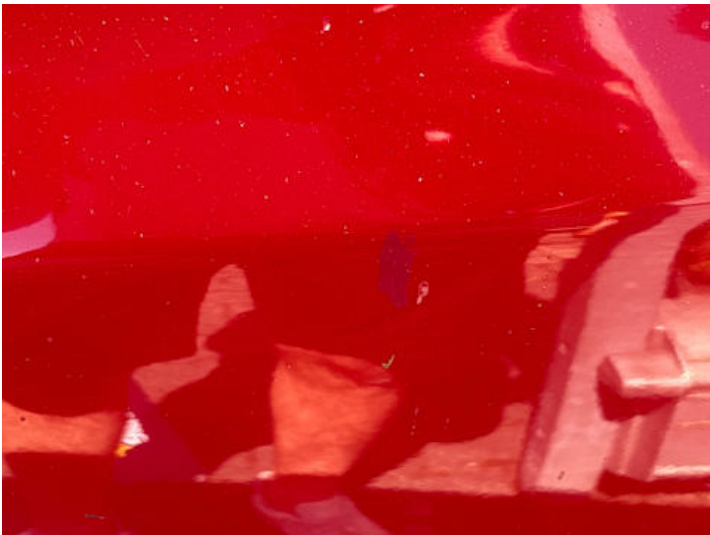
Seitenteil hinten links (Kratzer, Lackschaden)

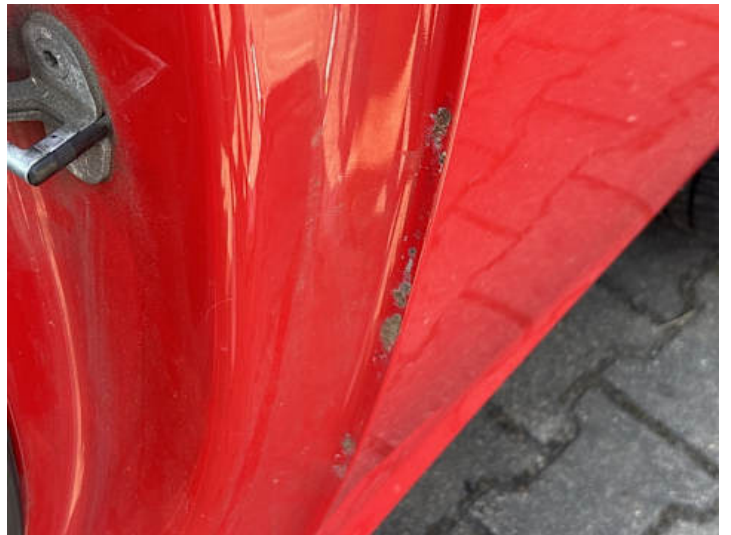
Seitenteil hinten links (Kratzer, Lackschaden)

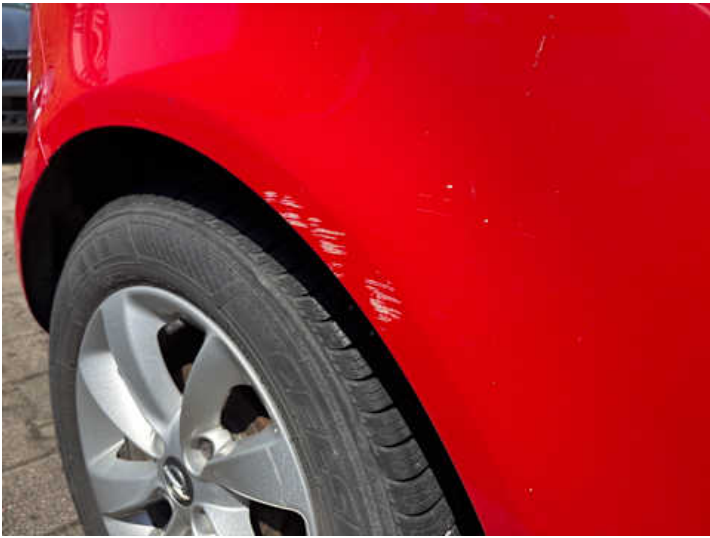
Seitenteil hinten rechts (Kratzer, Lackschaden)

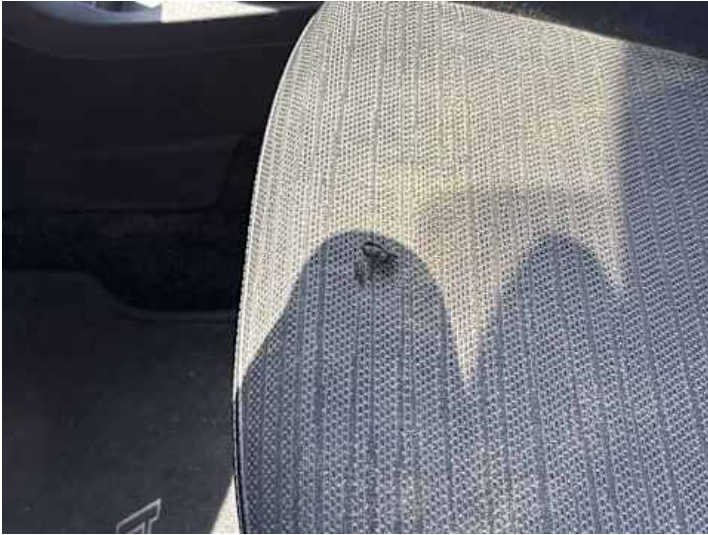
Innenraum (Verschleiß, Kratzer, Riss/Bruch)

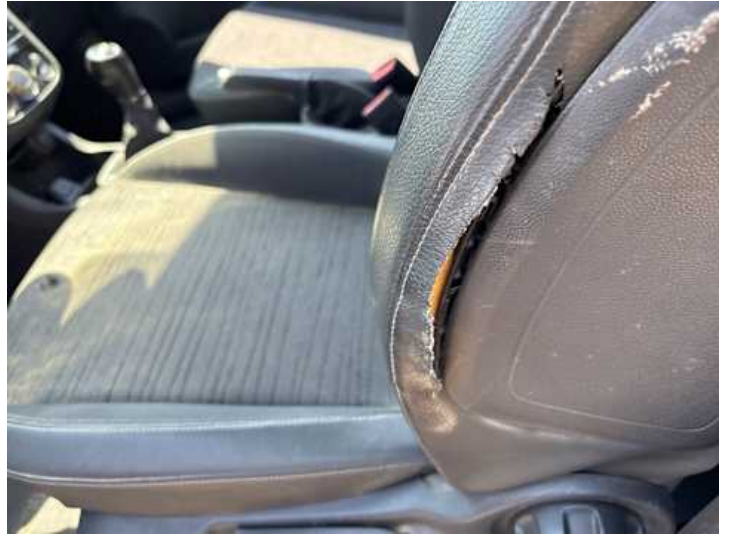
Innenraum (Verschleiß, Kratzer, Riss/Bruch)

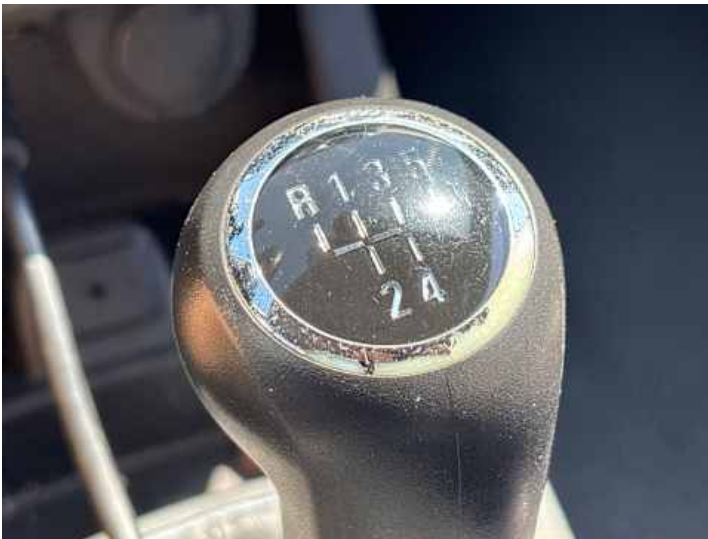
Innenraum (Verschleiß, Kratzer, Riss/Bruch)

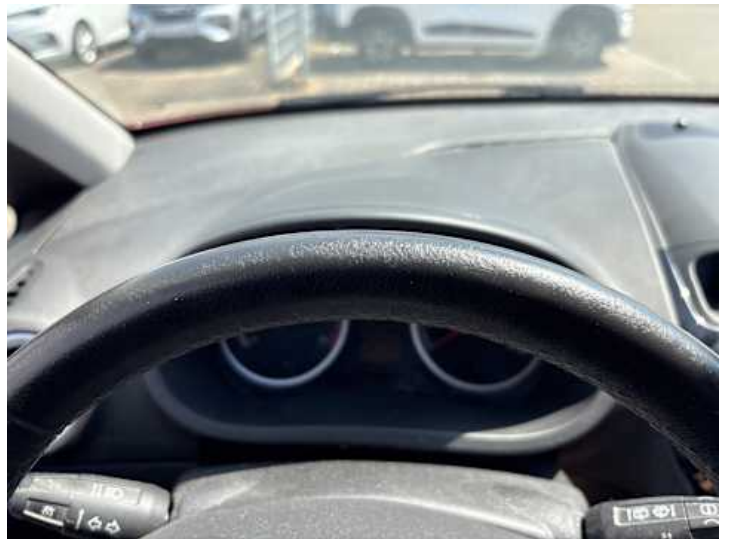
Innenraum (Verschleiß, Kratzer, Riss/Bruch)

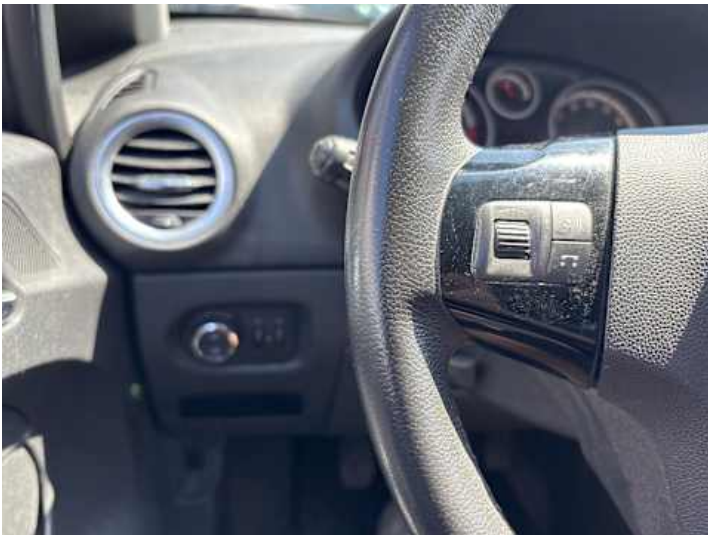
Innenraum (Verschleiß, Kratzer, Riss/Bruch)

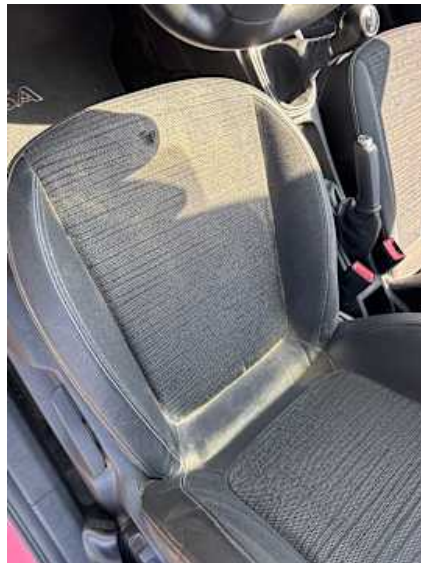
Innenraum (Verschmutzung)
