## Zustandsbericht / Minderwertgutachten

**Fahrgestellnummer** VF1RJA00570899599

| Hersteller | Renault | Typ / Handelsbez. bzw. Modell | Clio V 1.0 TCe 90 Esprit Alpine (EURO 6d) |

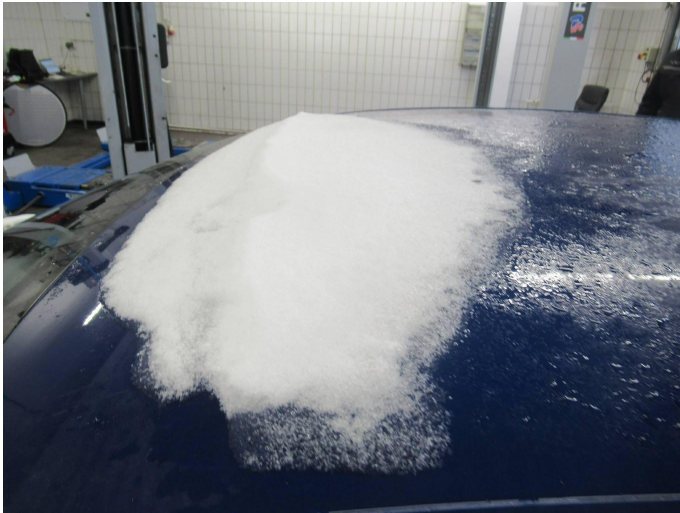
1. Lackvorbereitung
2. Fahrzeug - Lackierung fleckig, polieren (Bild 1, 2)
3. alle Einstiege kleine Oberflächenkratzer, ausbessern, polieren GS
4. Tür vorne links - Lackierung unterhalb verschrammt, Gebrauchsspur

Bild 1:  
Außen, Fahrzeug - Lackierung, fleckig, polieren

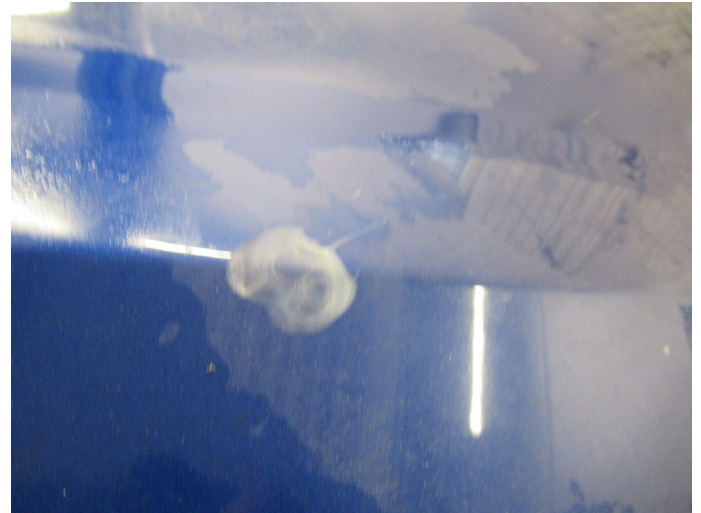
Bild 2:  
Außen, Fahrzeug - Lackierung, fleckig, polieren

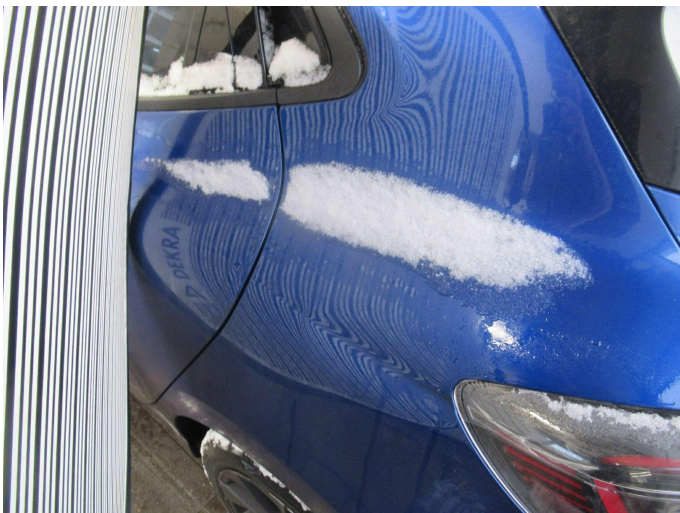
14. Tür hinten links mehrfach eingedellt, instandsetzen und lackieren mit Lackaufbau
15. Streifschaden hinten links ein separates Schadengutachten, wird benötigt, Pauschale (Bild 3, 4, 5, 6, 7, 10)

Bild 3:  
Außen, Streifschaden hinten links, ein separates Schadengutachten, wird benötigt, Pauschale

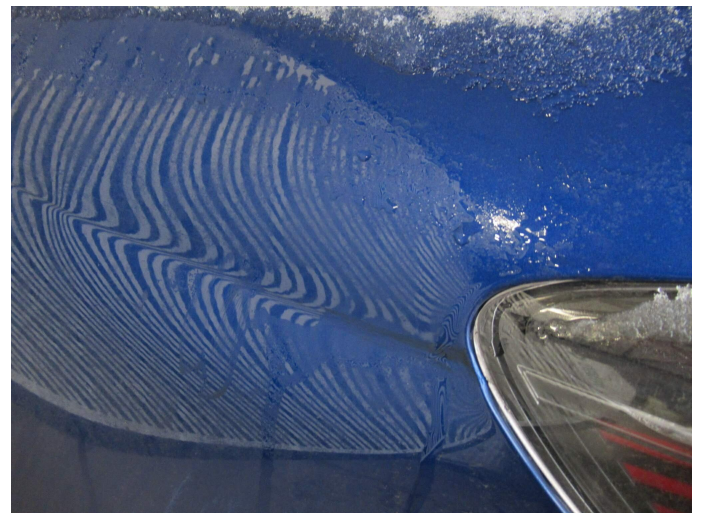
Bild 4:  
Außen, Streifschaden hinten links, ein separates Schadengutachten, wird benötigt, Pauschale

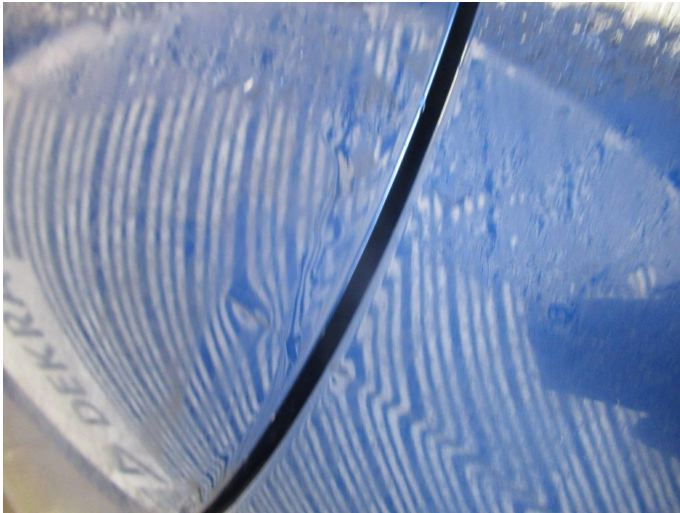
Bild 5:  
Außen, Streifschaden hinten links, ein separates Schadengutachten, wird benötigt, Pauschale

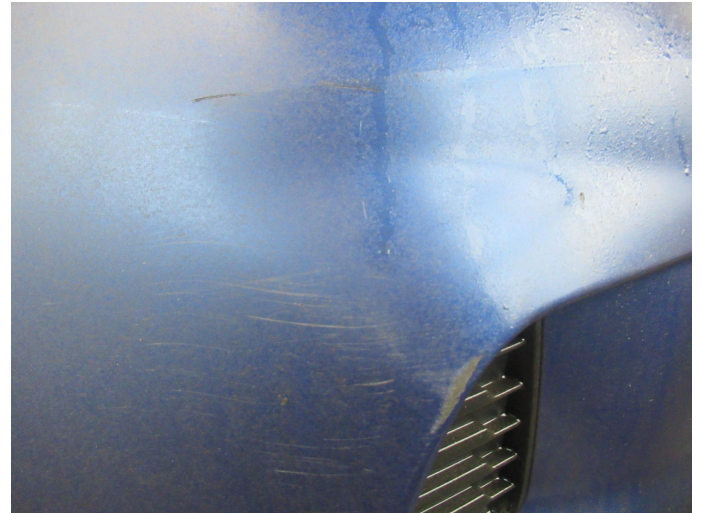
Bild 6:  
Außen, Streifschaden hinten links, ein separates Schadengutachten, wird benötigt, Pauschale

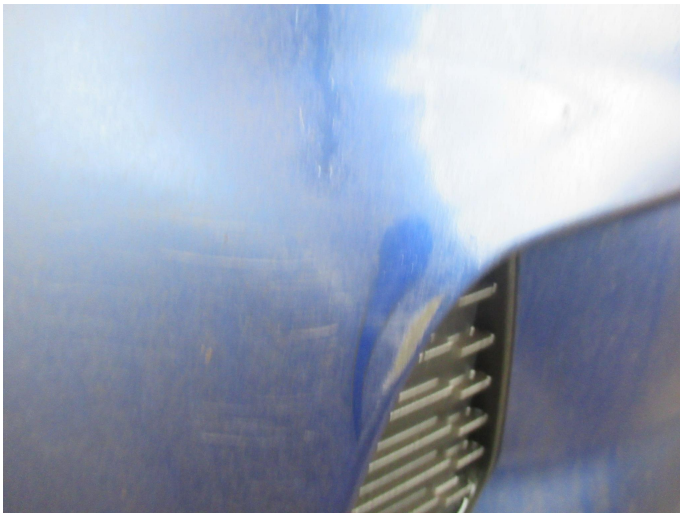
Bild 7:  
Außen, Streifschaden hinten links, ein separates Schadengutachten, wird benötigt, Pauschale

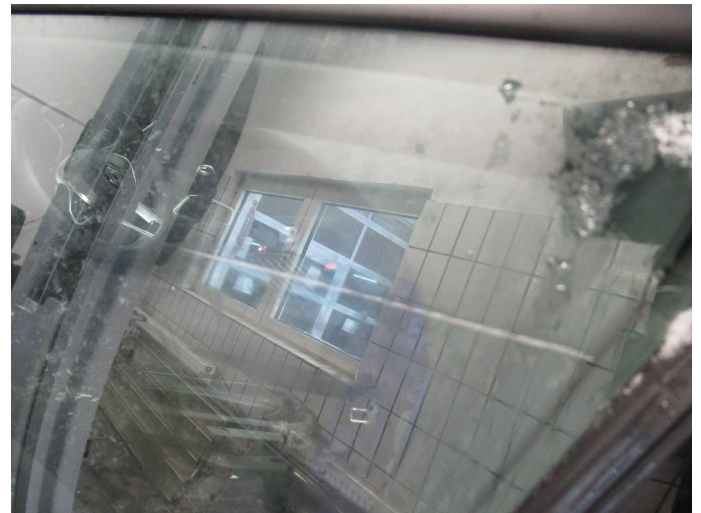
5. Seitenscheibe vorne links verschrammt, Minderwert ohne Reparatur (Bild 8)
6. Frontspoiler verschrammt, Gebrauchsspur
7. Stoßfänger vorne verschrammt, lackieren (Bild 11)

Bild 8:  
Außen, Seitenscheibe vorne links, verschrommt, Minderwert ohne Reparatur

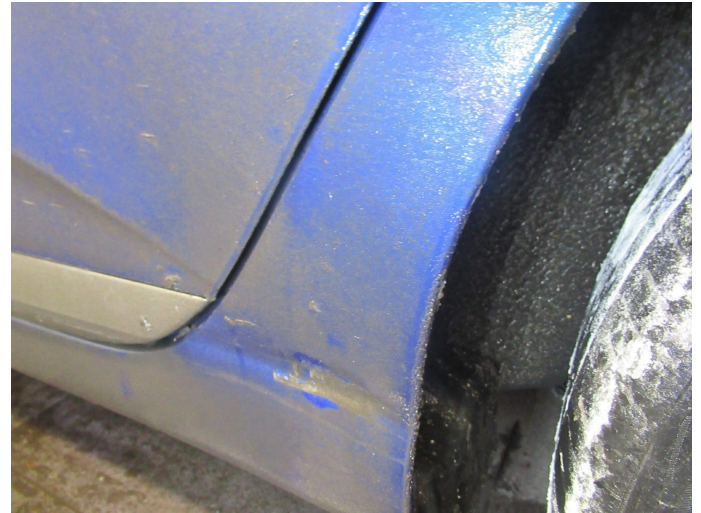
Bild 10:  
Außen, Streifschaden hinten links, ein separates Schadengutachten, wird benötigt, Pauschale

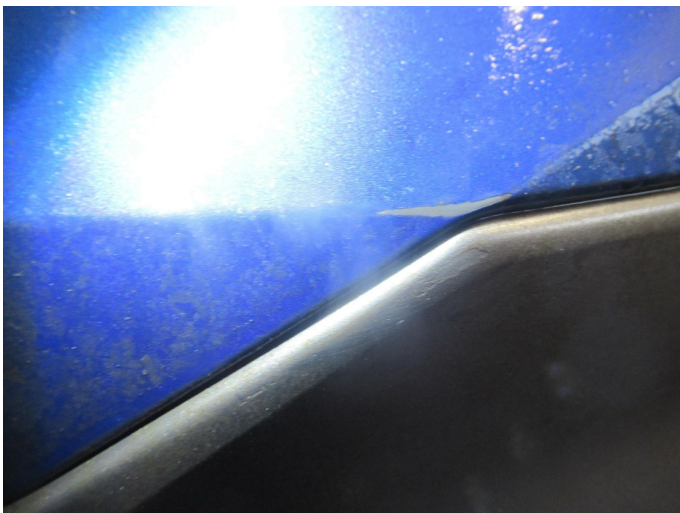
Bild 11:  
Außen, Stoßfänger vorne, verschrammt, lackieren

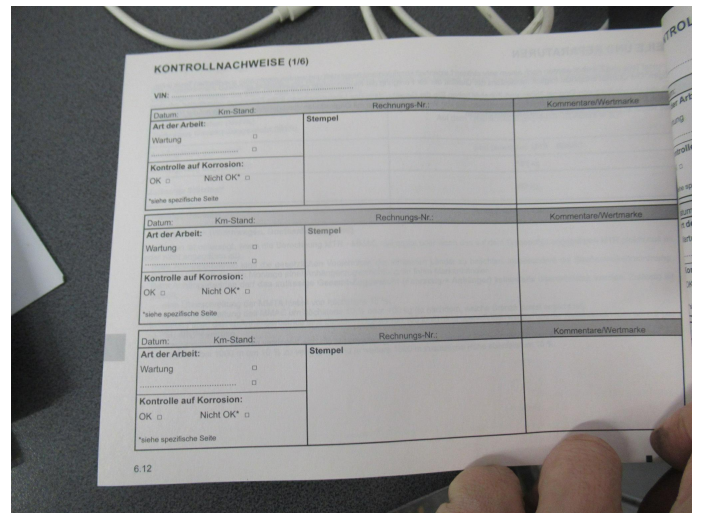
1. Service/Inspektion - Inspektion groß überfällig, durchführen  
(Bild 12)

Bild 12:  
Technik, Service/Inspektion - Inspektion groß, überfällig, durchführen
