## Skoda Fabia Family+

EZ 07/2012 | Kombi | Diesel | Schaltgetriebe | 103.531km

Fahrzeug aufgenommen am: 29.07.2026

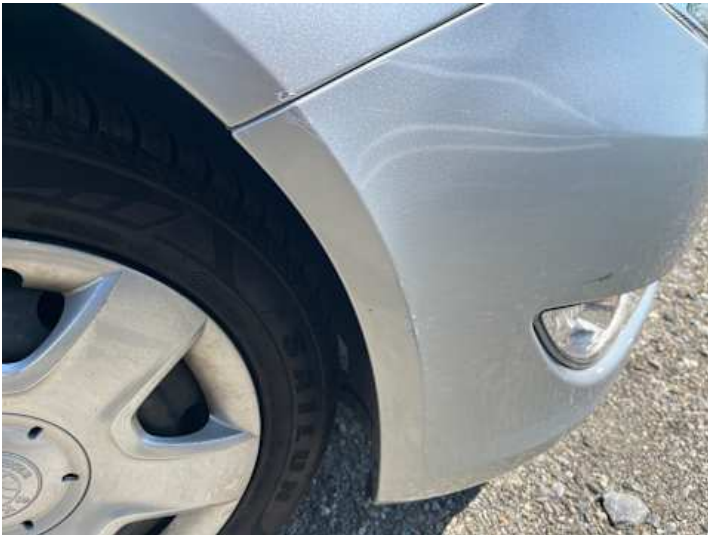
Stoßstange vorne (Kratzer, Lackschaden)

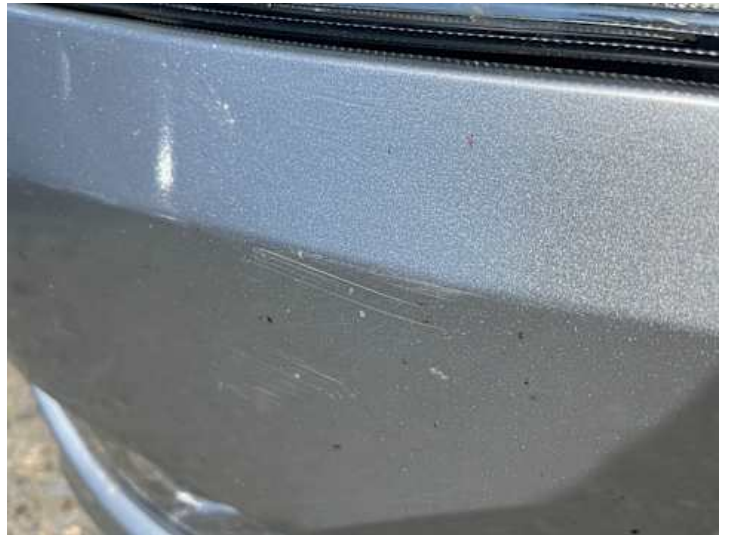
Stoßstange vorne (Kratzer, Lackschaden)

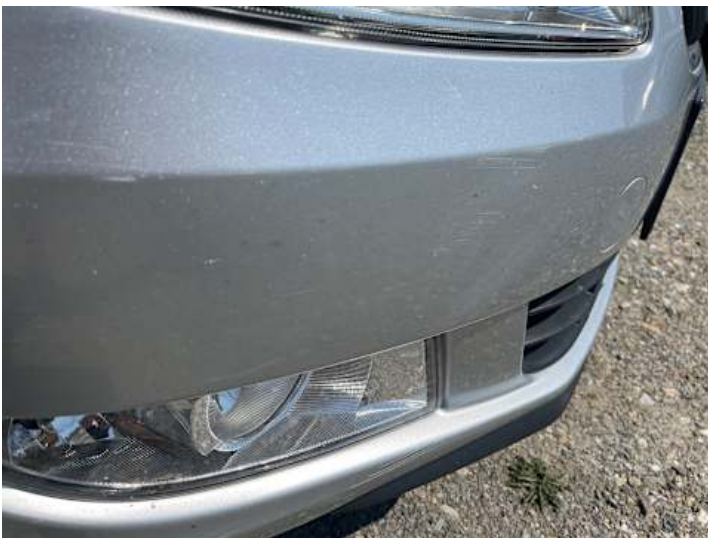
Stoßstange vorne (Kratzer, Lackschaden)

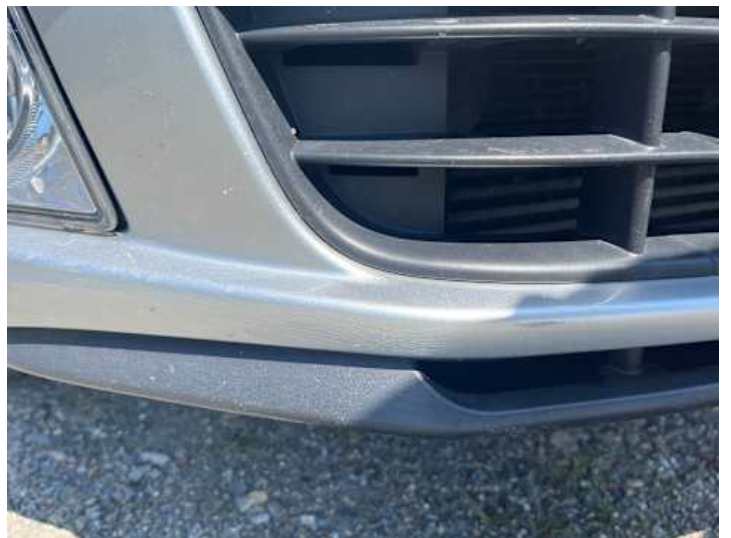
Stoßstange vorne (Kratzer, Lackschaden)

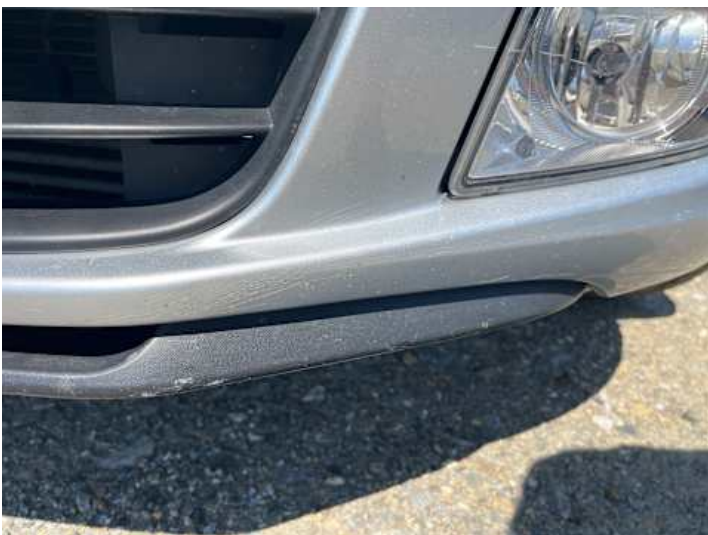
Stoßstange vorne (Kratzer, Lackschaden)

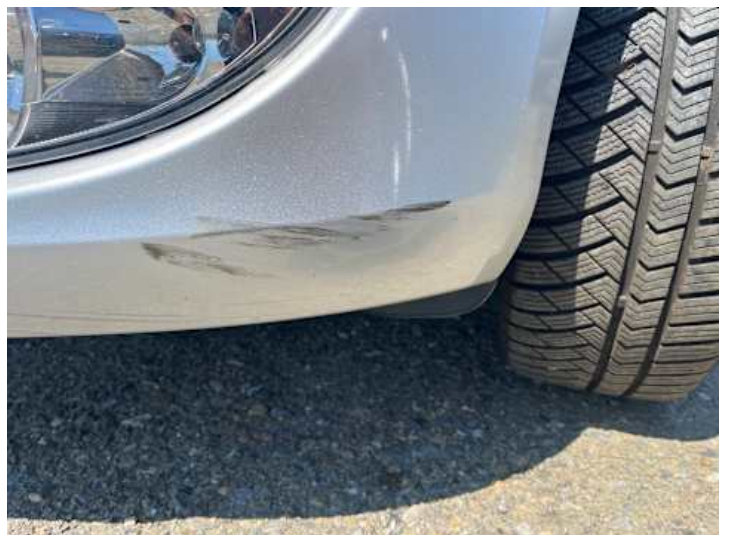
Stoßstange vorne (Kratzer, Lackschaden)

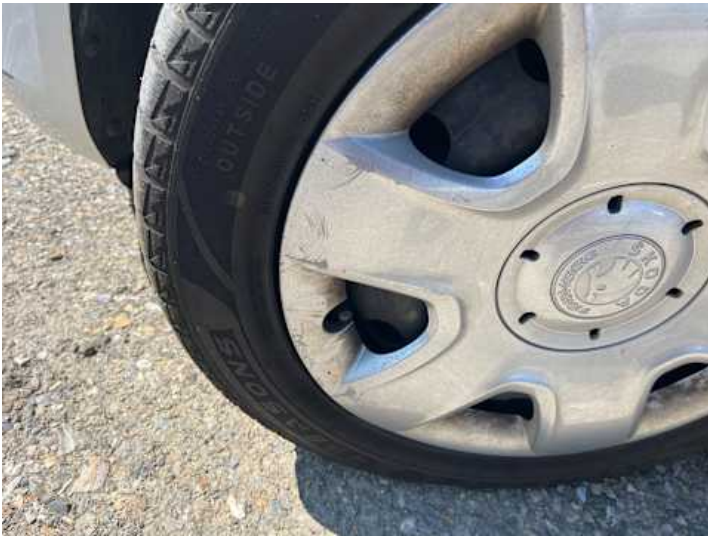
Rad (Kratzer)

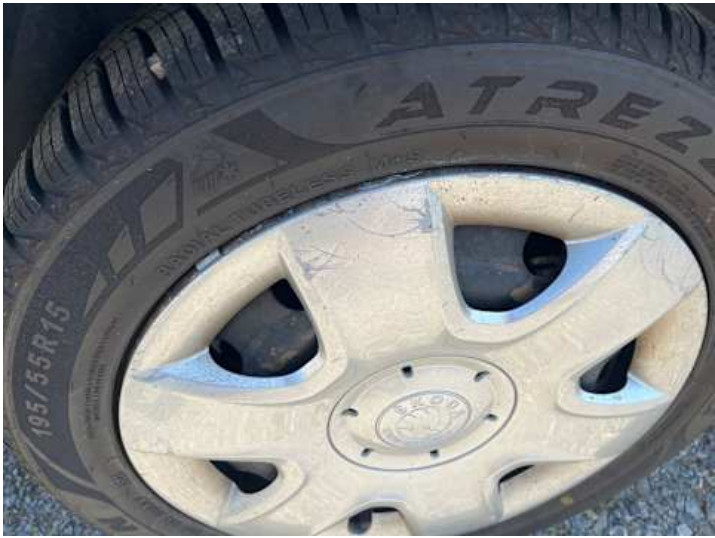
Rad (Kratzer)

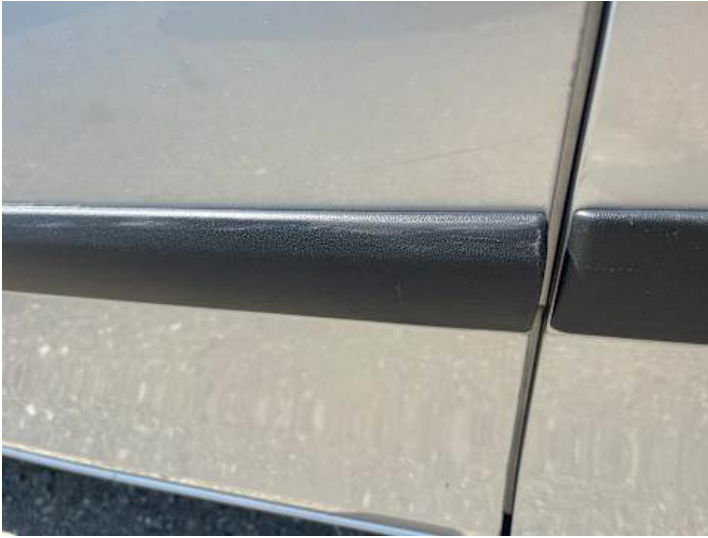
Fahrtür (Kratzer)

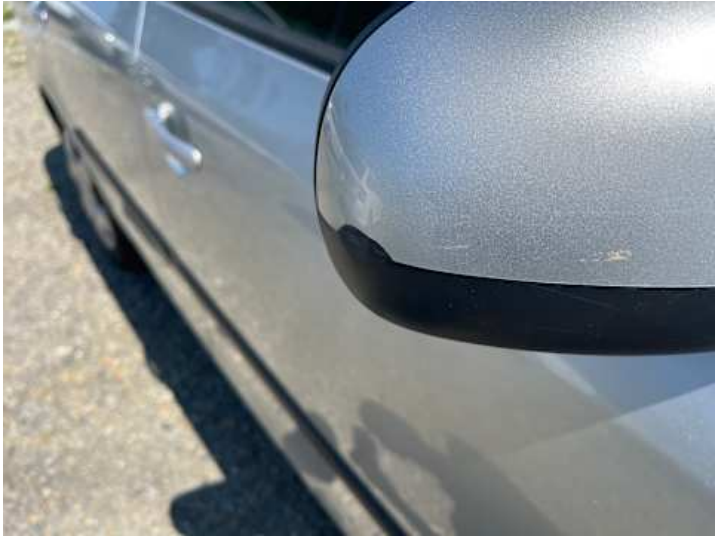
Beifahrtür (Lackschaden, Kratzer)

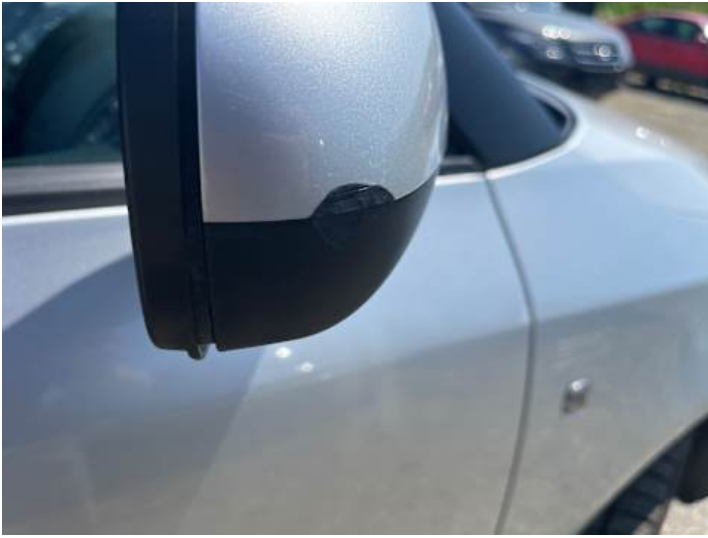
Beifahrtür (Lackschaden, Kratzer)

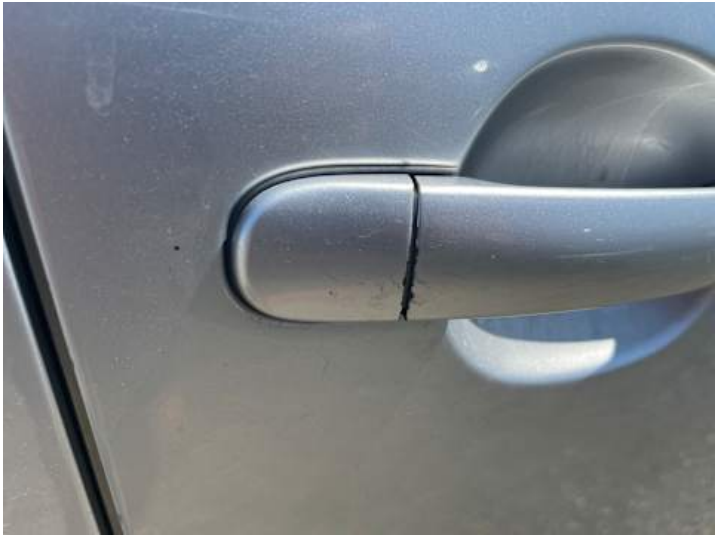
Beifahrtür (Lackschaden)

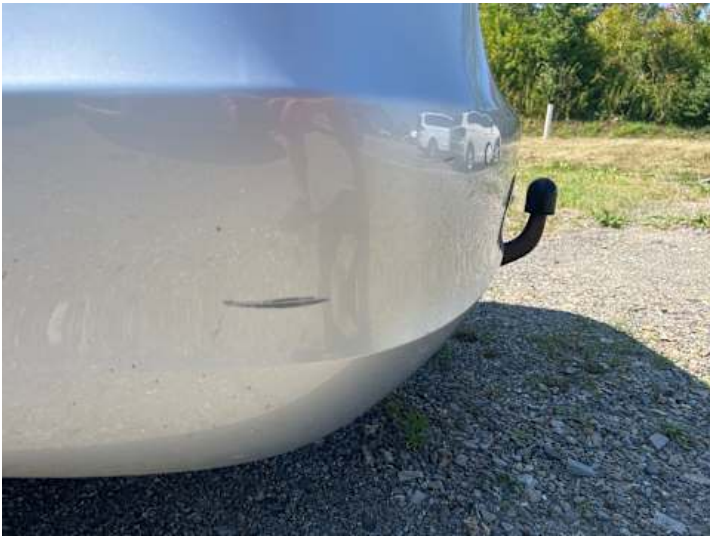
Stoßstange hinten (Kratzer, Lackschaden)

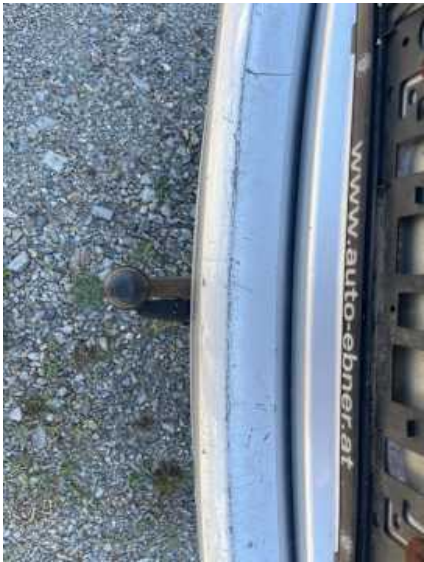
Stoßstange hinten (Kratzer, Lackschaden)

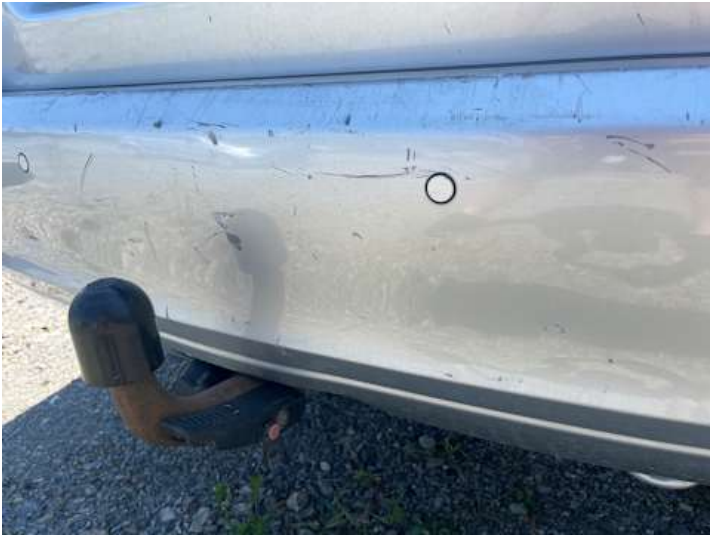
Stoßstange hinten (Kratzer, Lackschaden)

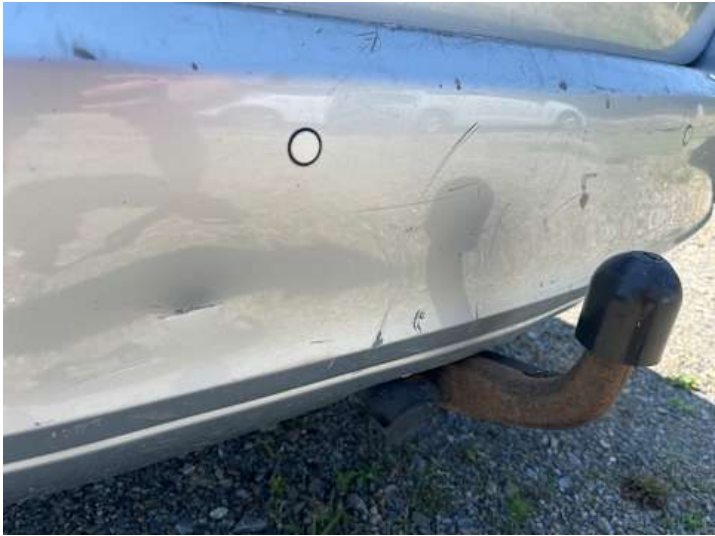
Stoßstange hinten (Kratzer, Lackschaden)

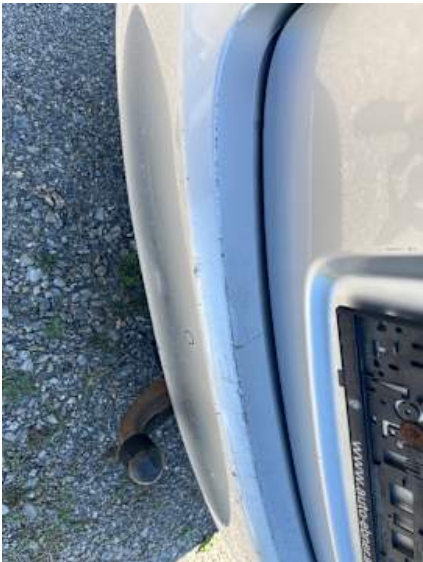
Stoßstange hinten (Kratzer, Lackschaden)

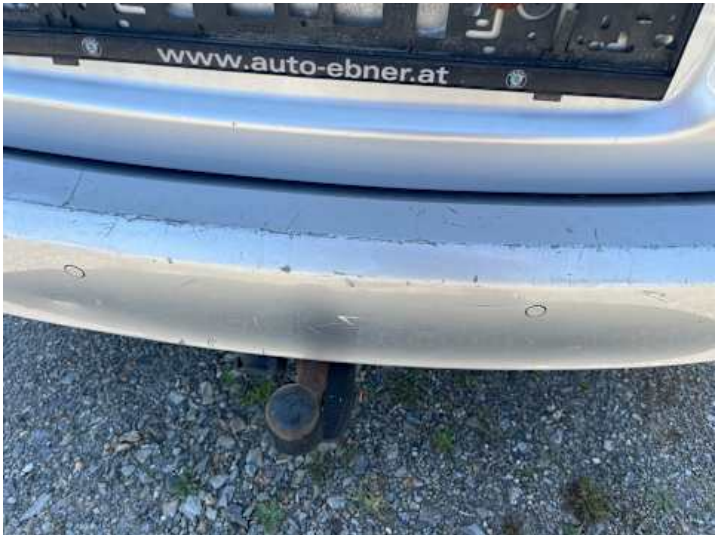
Stoßstange hinten (Kratzer, Lackschaden)

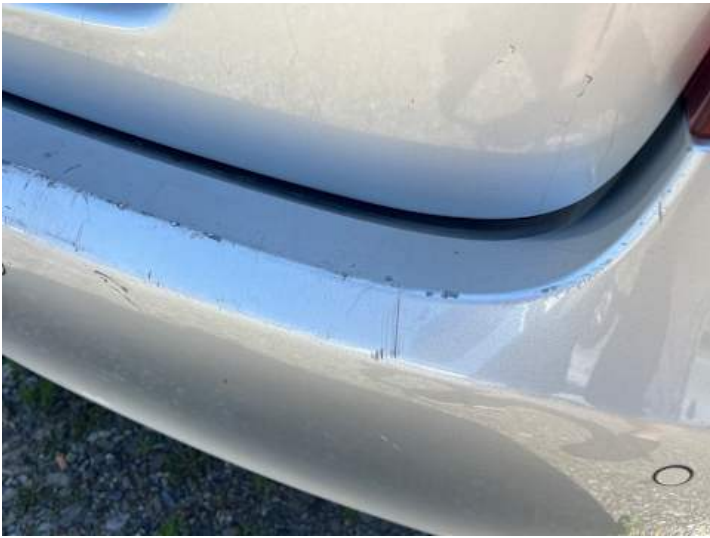
Stoßstange hinten (Kratzer, Lackschaden)

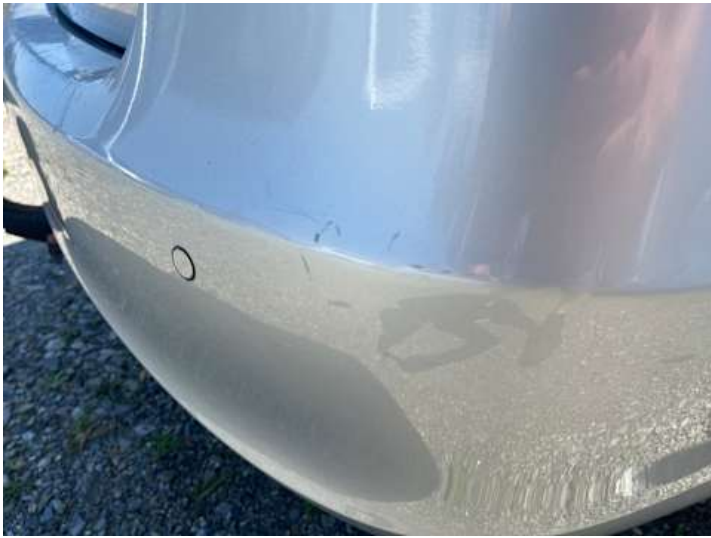
Stoßstange hinten (Kratzer, Lackschaden)

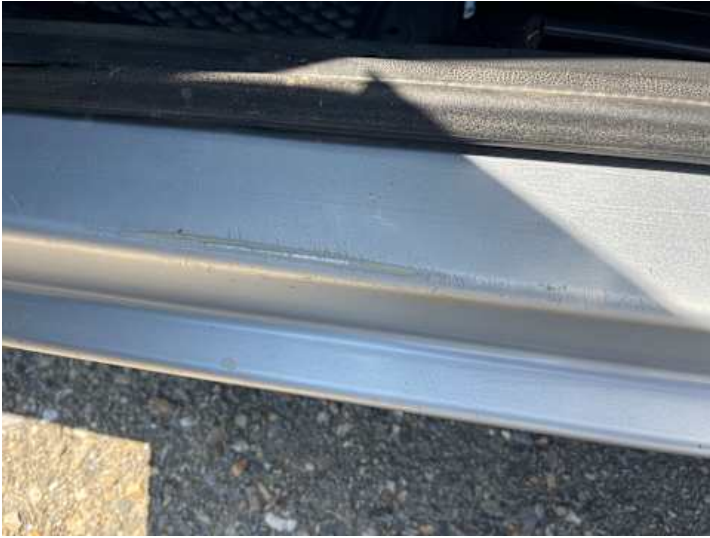
Schweller links (Kratzer)

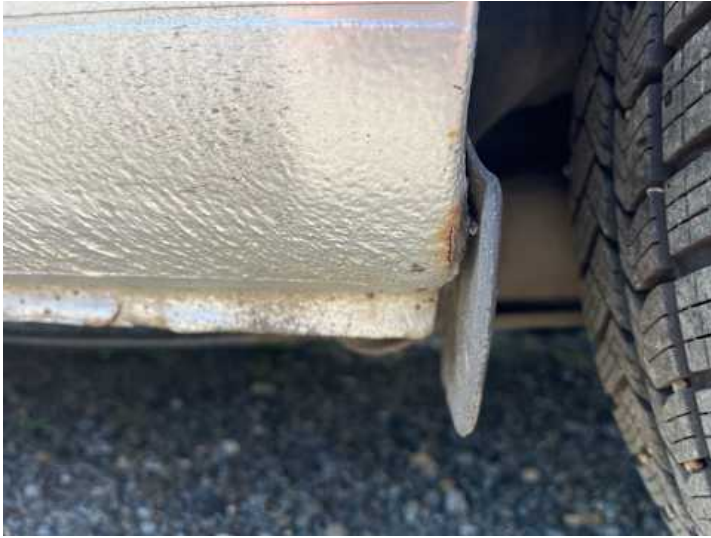
Schweller links (Rost)

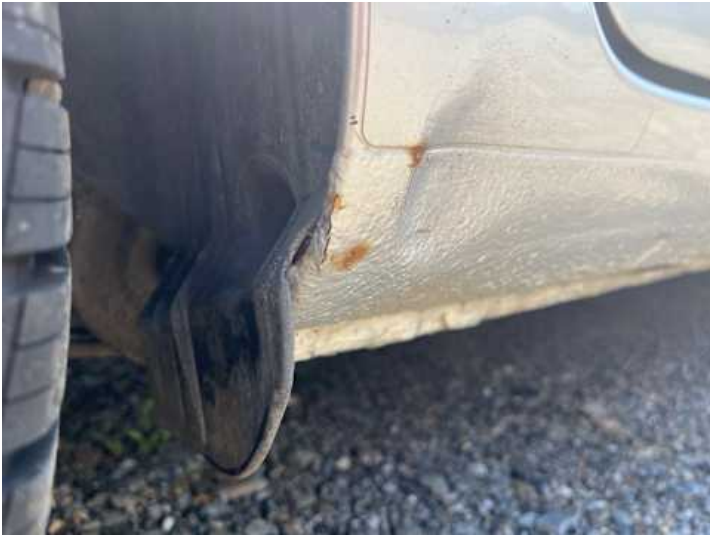
Schweller rechts (Rost)

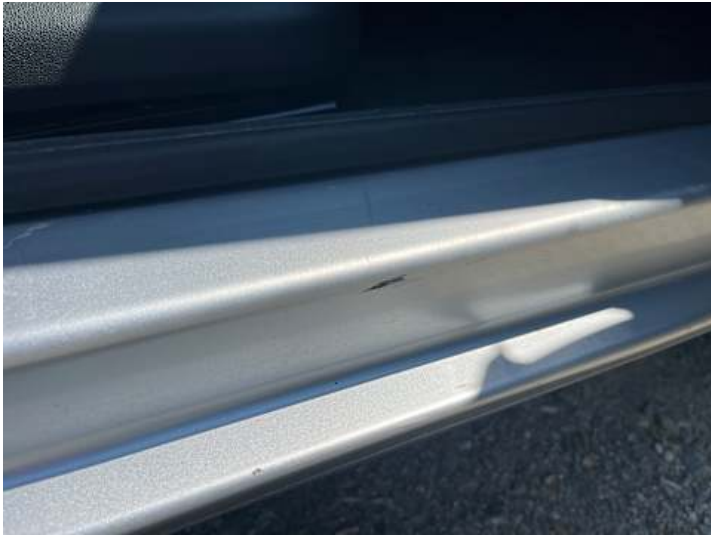
Schweller rechts (Kratzer)

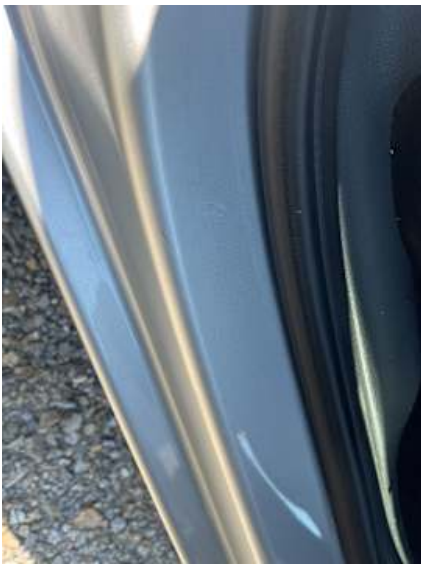
Schweller rechts (Kratzer)

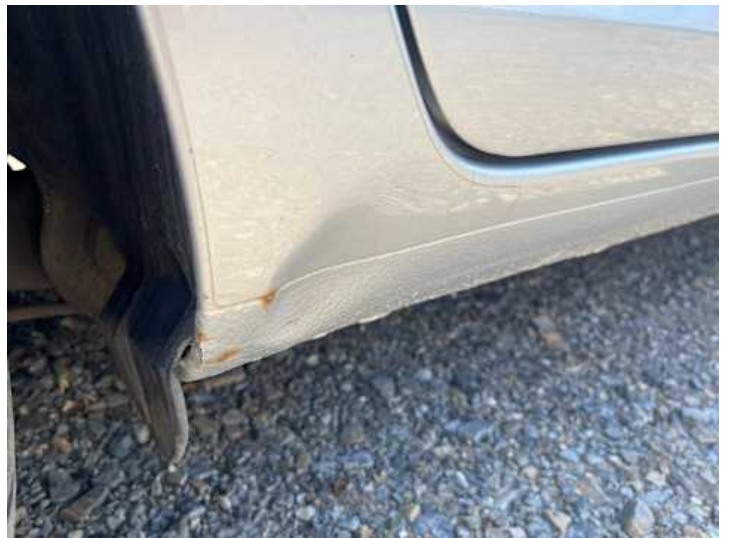
Schweller rechts (Delle)

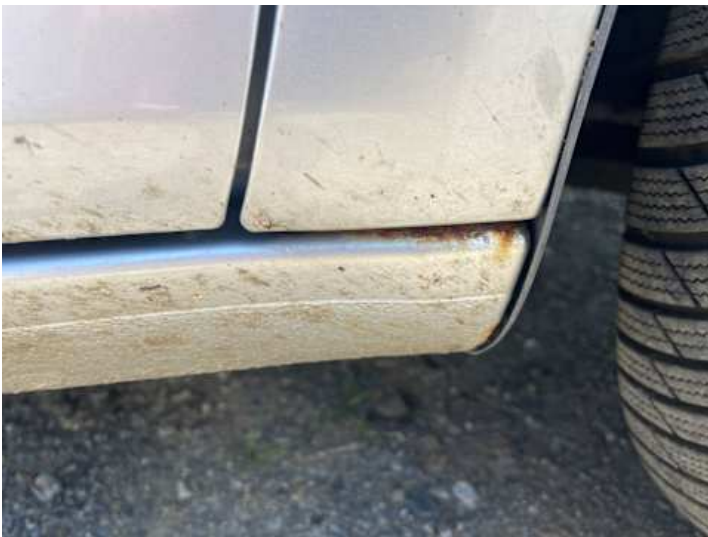
Schweller rechts (Rost)

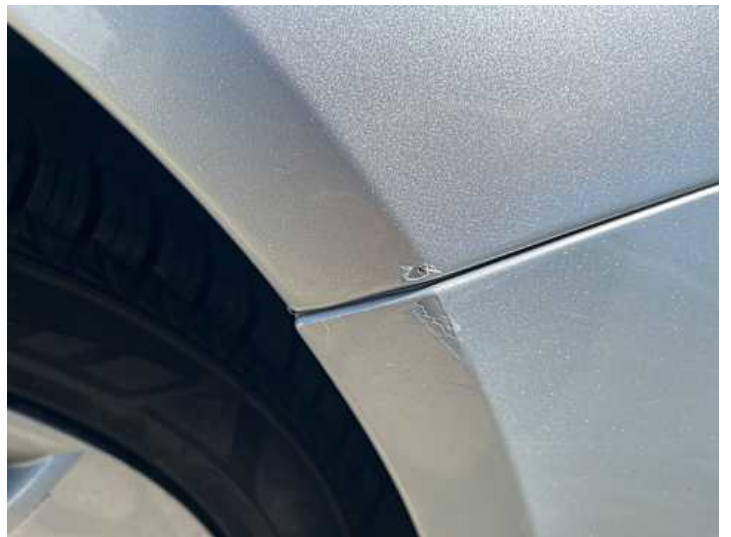
| Fahrzeugteil | Lackschichtdicke (in µm) | Fahrzeugteil | Lackschichtdicke (in µm) |
|---|---|---|---|
| Kotflügel vorne links | 150 | Kotflügel vorne rechts | 180 |

Kotflügel vorne rechts (Lackschaden)

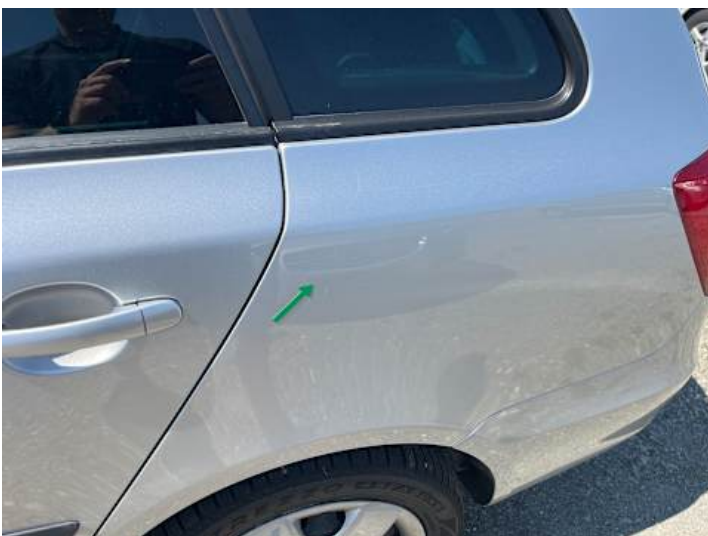
Seitenteil hinten links (Kratzer)

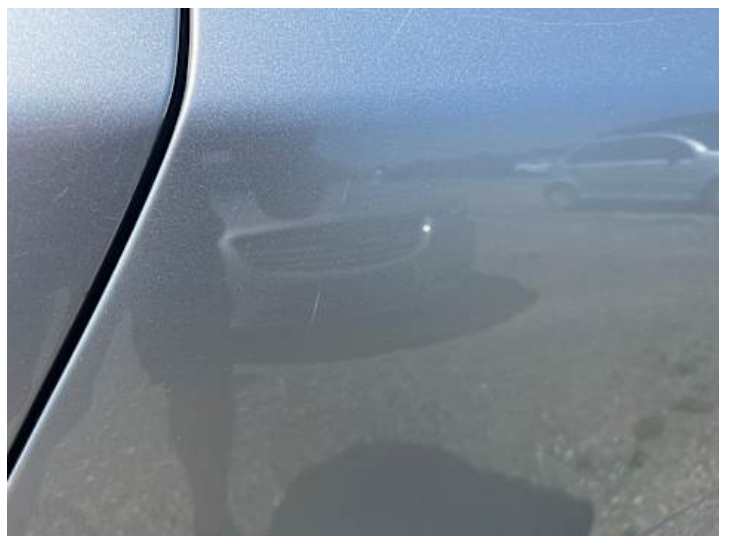
Seitenteil hinten links (Kratzer)

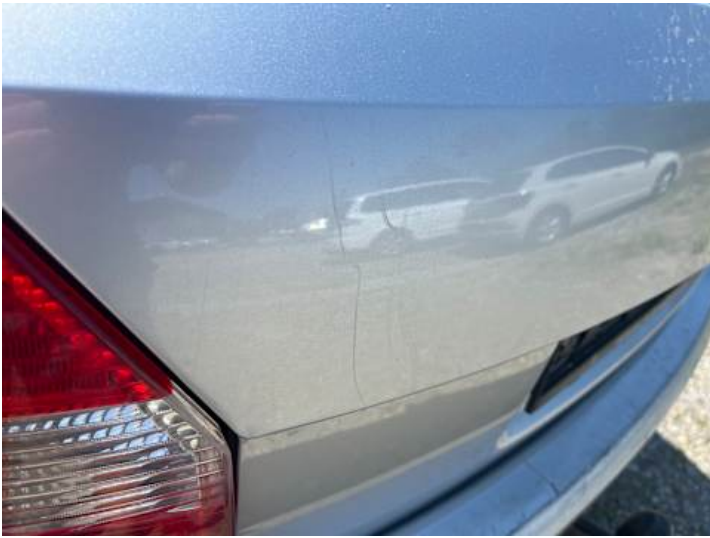
Heckklappe (Kratzer)

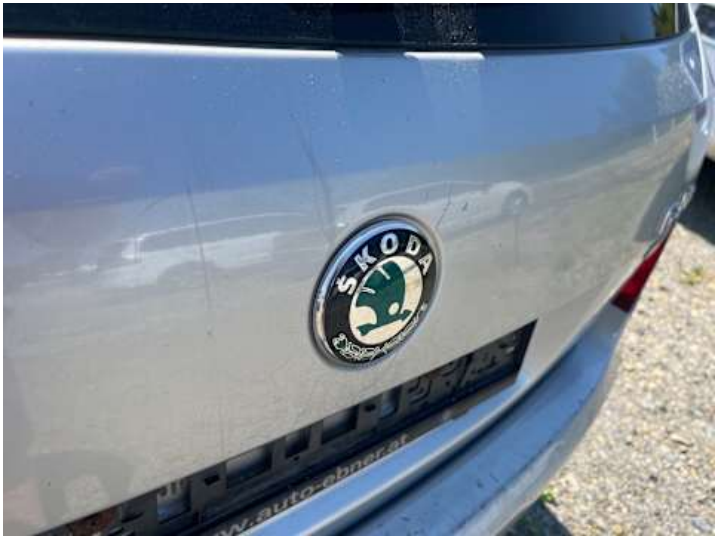
Heckklappe (Kratzer)

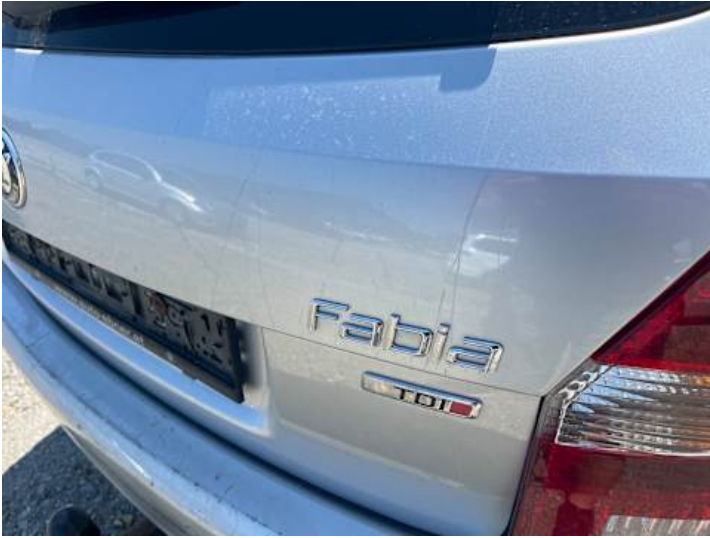
Heckklappe (Kratzer)

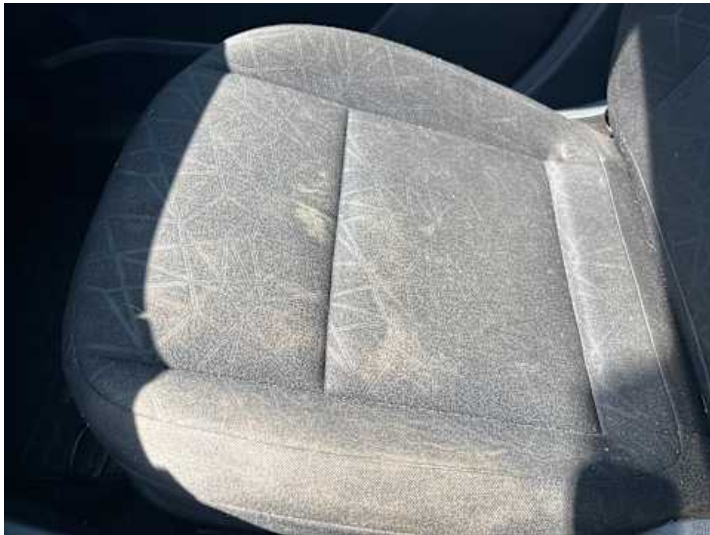
Innenraum (Verschmutzung)

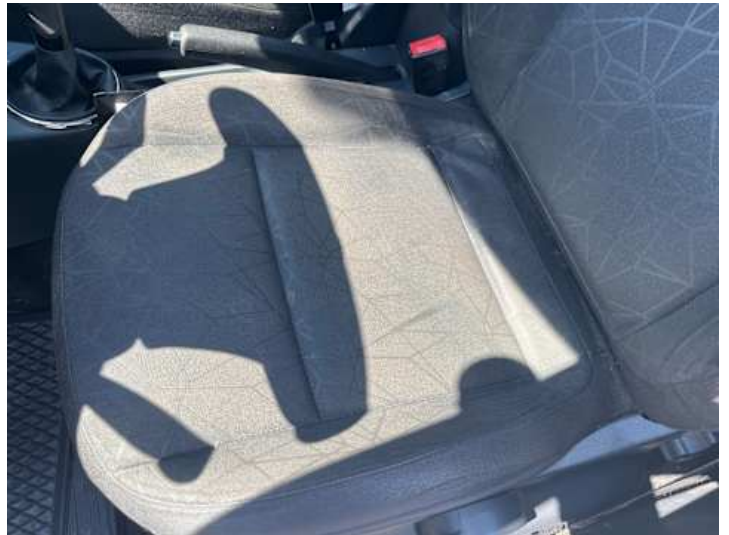
Innenraum (Verschmutzung)

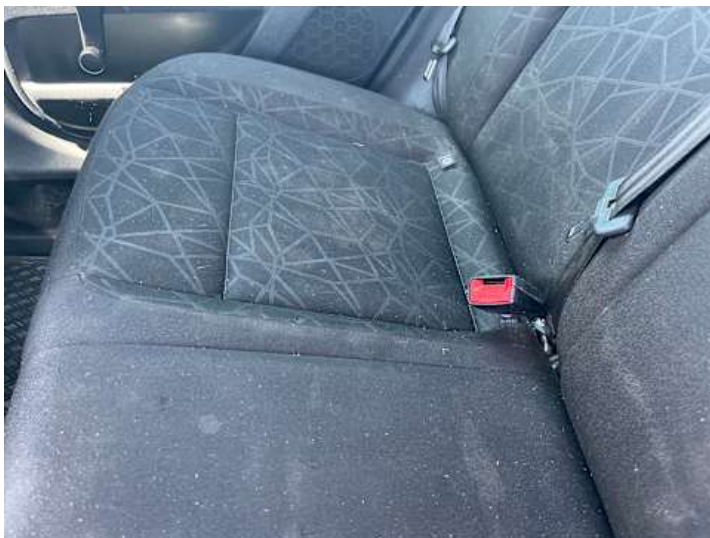
Innenraum (Verschmutzung)

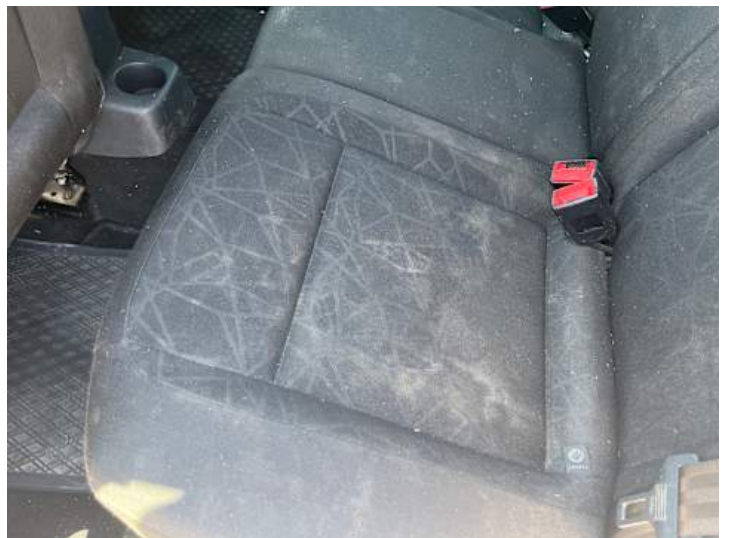
Innenraum (Verschmutzung)

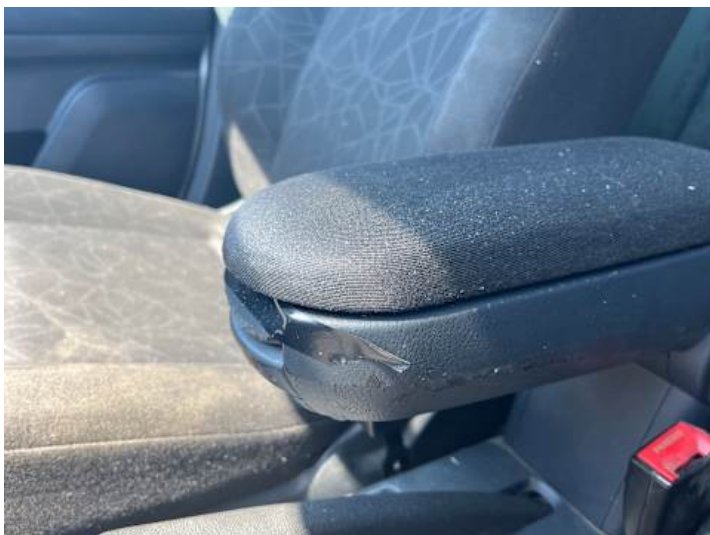
Innenraum (Riss/Bruch)

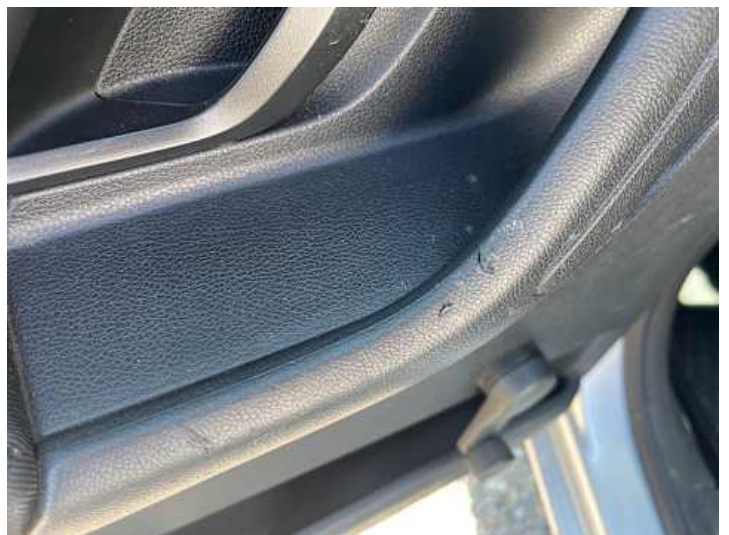
Innenraum (Kratzer)

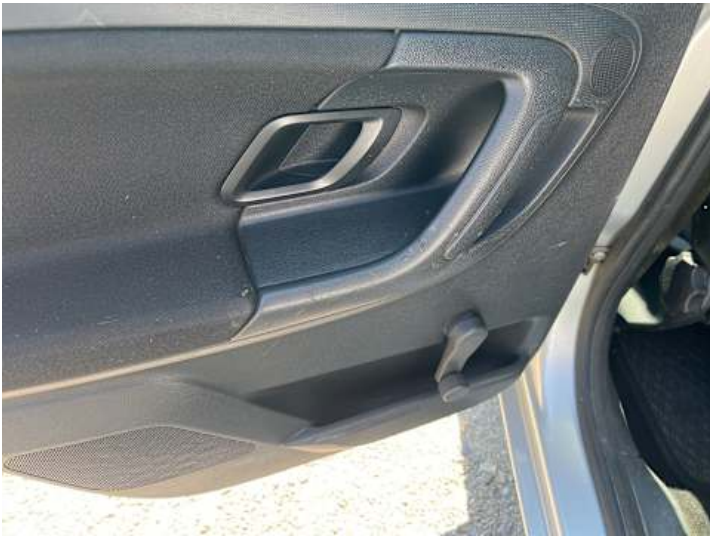
Innenraum (Kratzer)

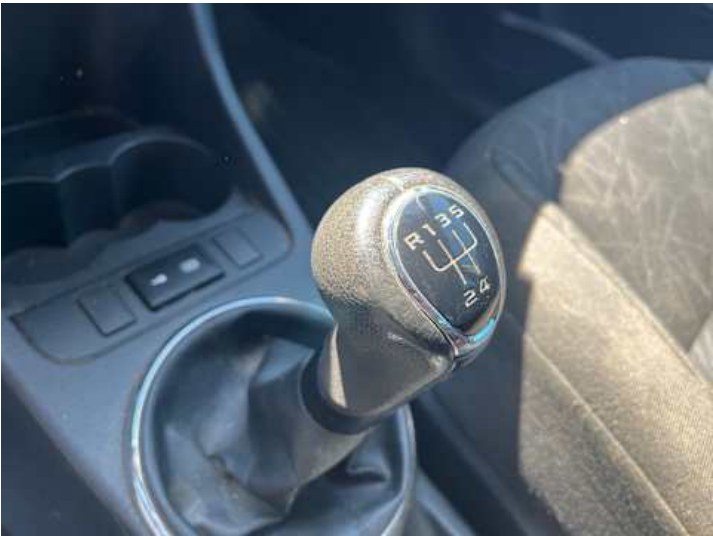
Innenraum (Verschleiß)
