## Renault Master

EZ 04/2021 | Pritschenwagen | Diesel | Schaltgetriebe | 122.323km  
Besteuerung: Regelbesteuert (Deutschland)  
Fahrzeugstandort: 76\*\*\*  
Fahrzeug aufgenommen am: 16.07.2026

# Hinweise zum Zustandsbericht

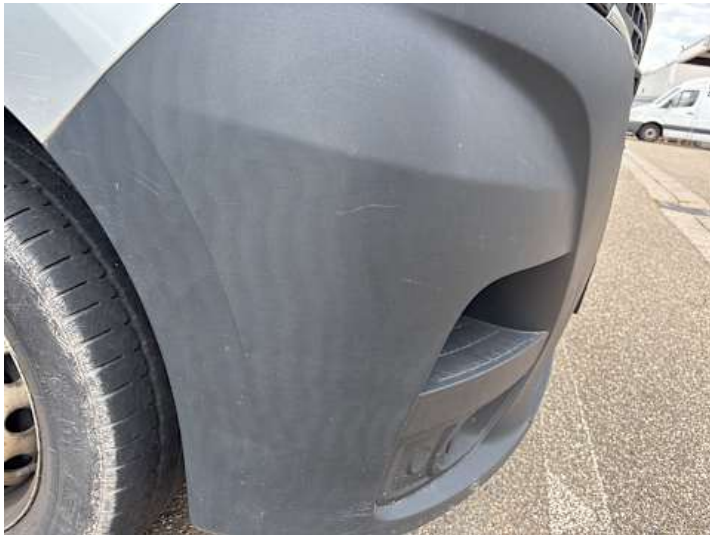
Stoßstange vorne (Kratzer)

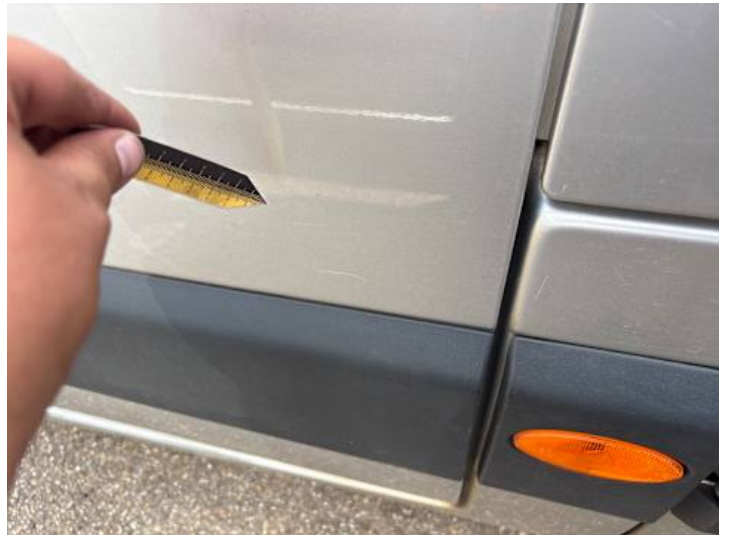
Fahrtür (Lackschaden)

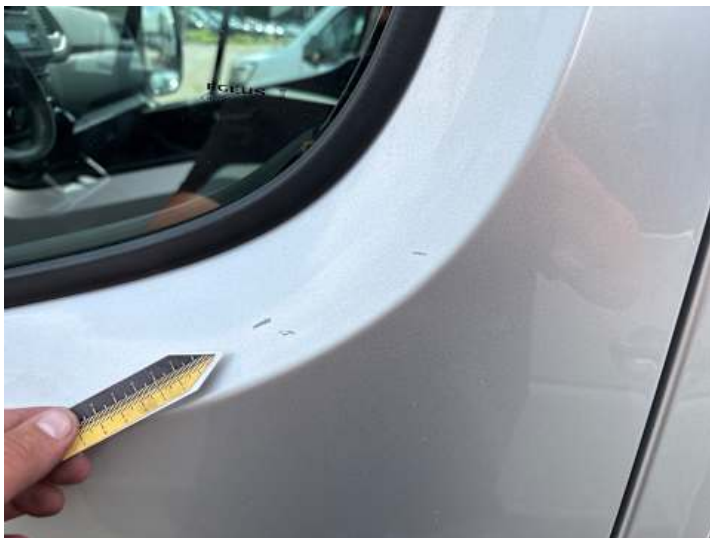
Fahrtür (Lackschaden)

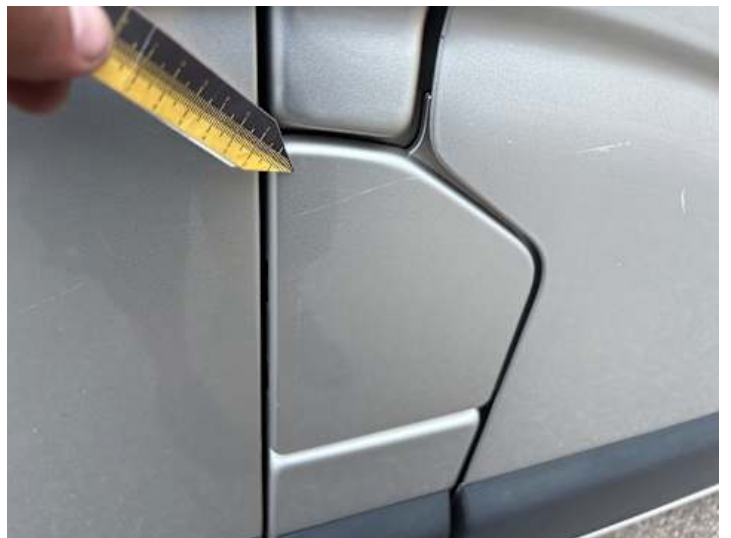
Beifahrtür (Lackschaden)

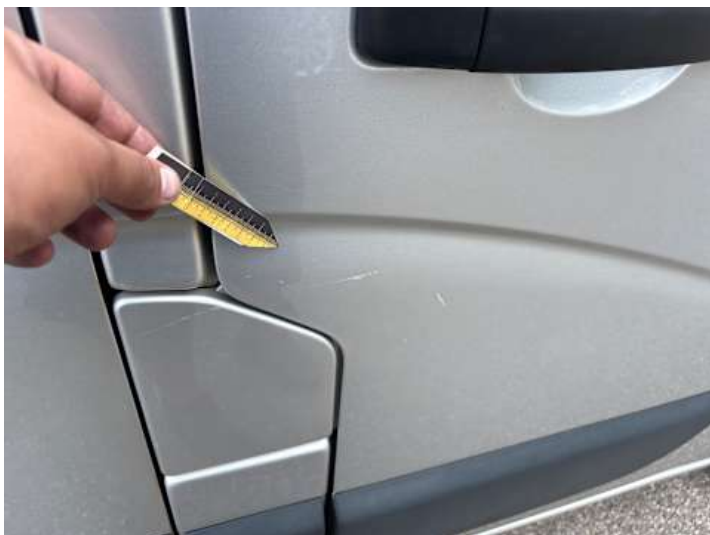
Beifahrtür (Lackschaden)

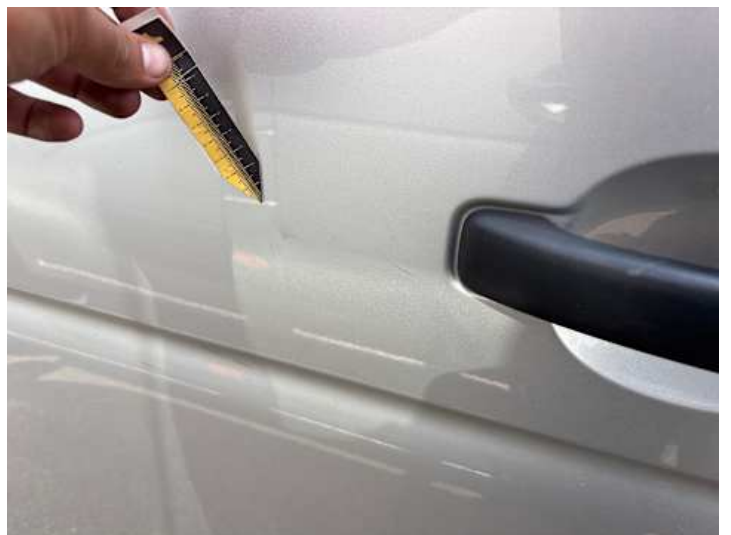
Türe hinten links (Lackschaden)

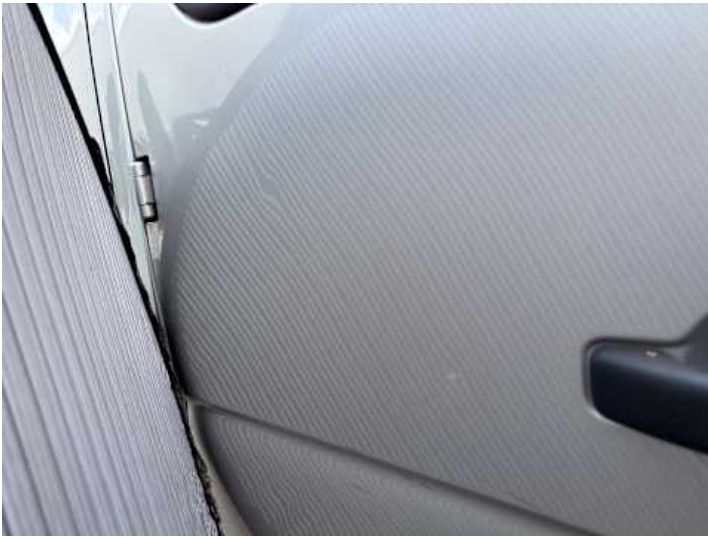
Türe hinten links (Delle)

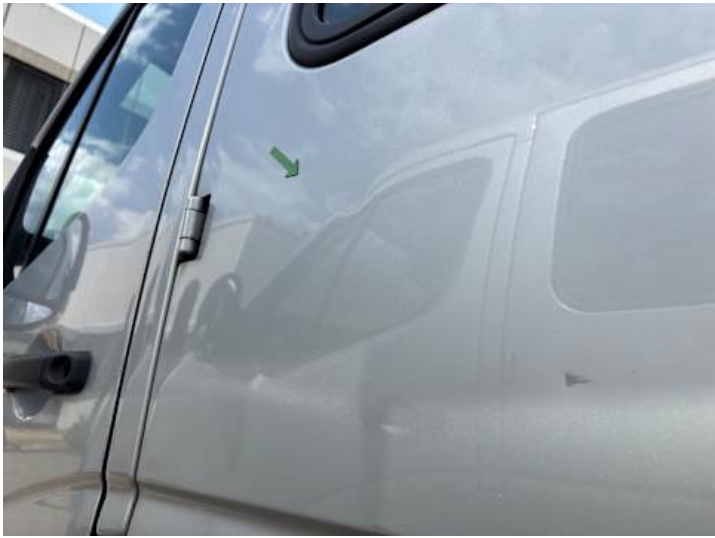
Türe hinten links (Delle)

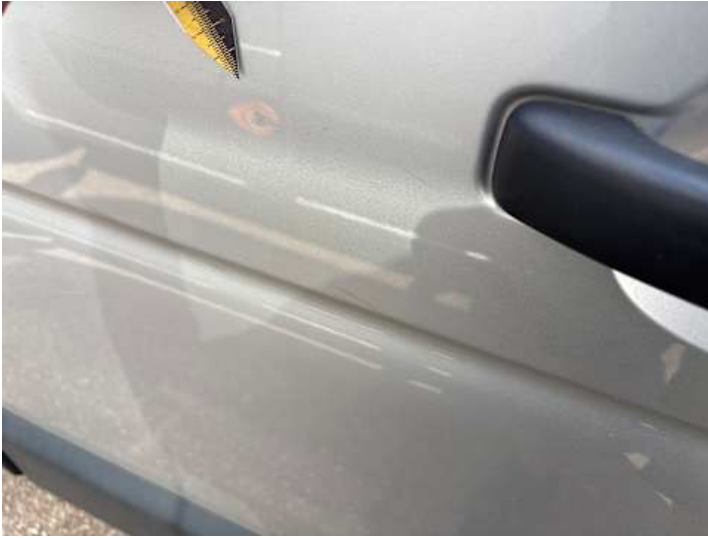
Türe hinten links (Delle)

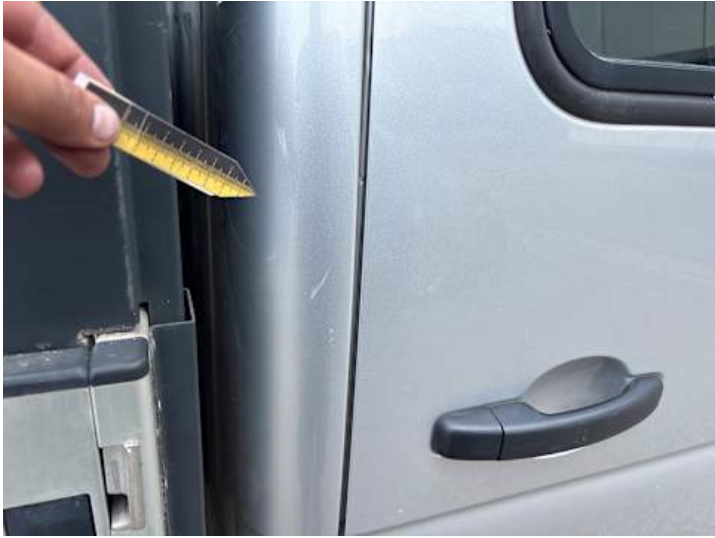
Türe hinten rechts (Lackschaden)

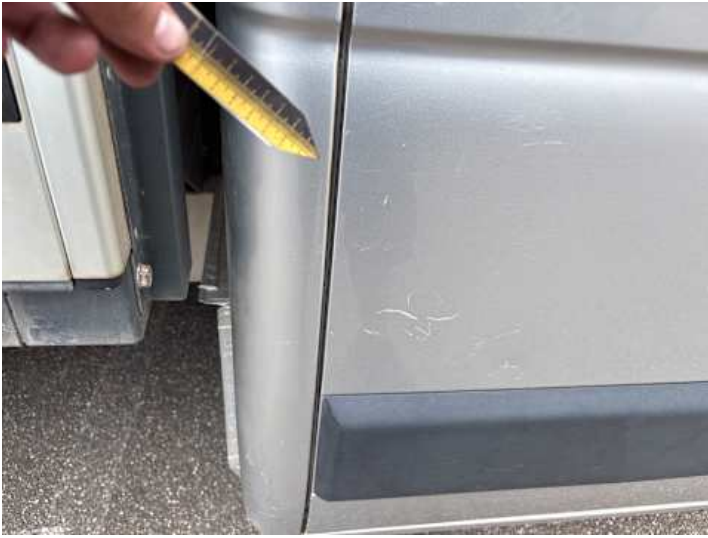
Türe hinten rechts (Lackschaden)

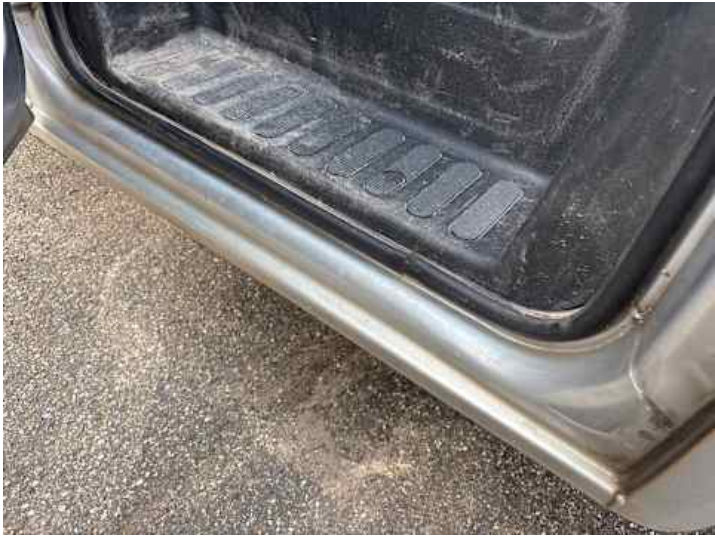
Schweller links (Lackschaden, Kratzer)

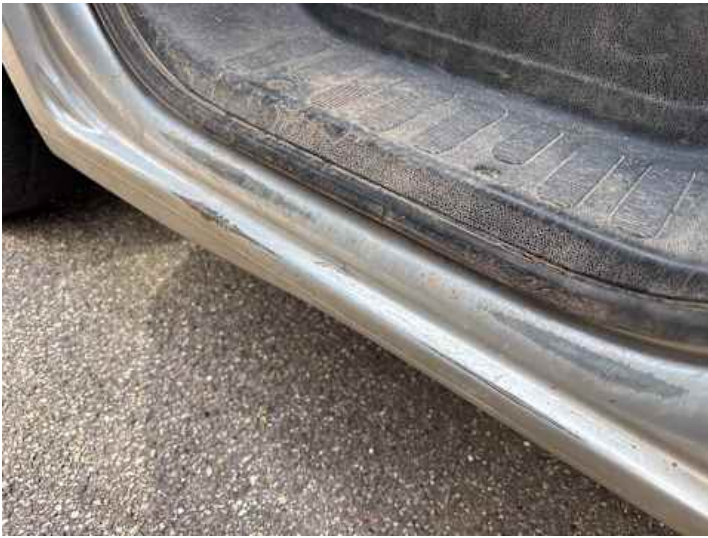
Schweller links (Lackschaden, Kratzer)

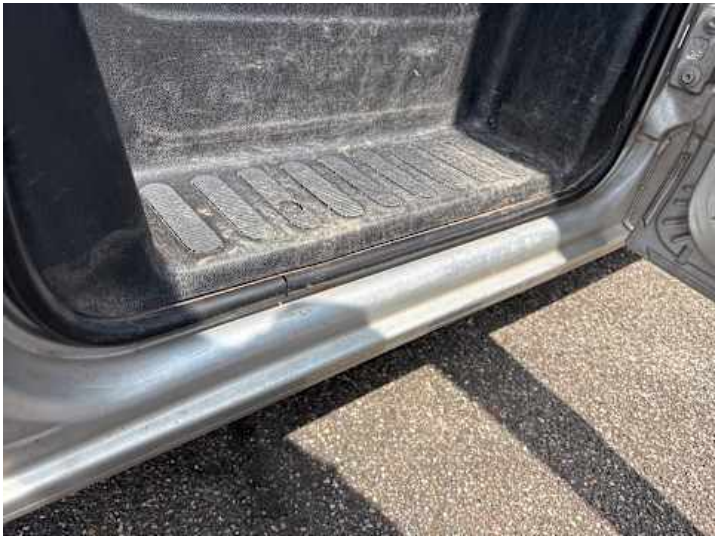
Schweller rechts (Lackschaden, Kratzer)

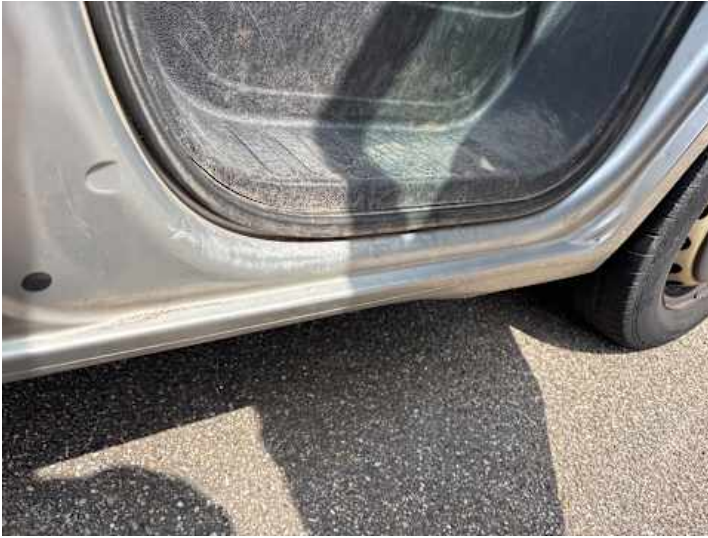
Schweller rechts (Lackschaden, Kratzer)

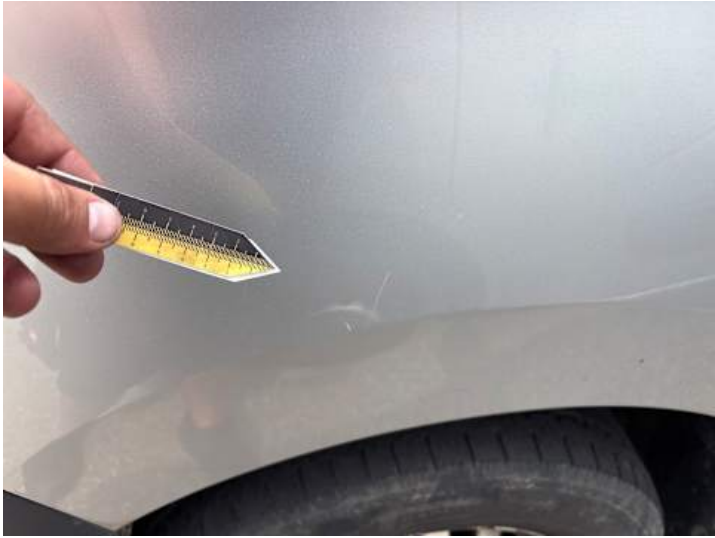
Kotflügel vorne links (Lackschaden)

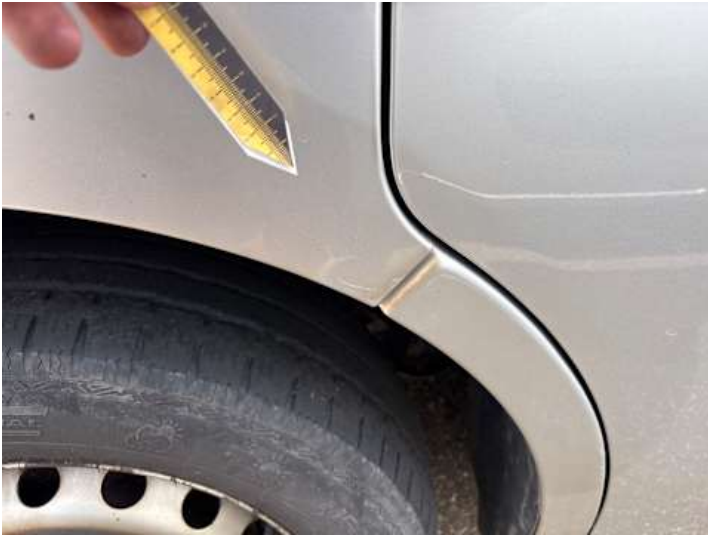
Kotflügel vorne links (Lackschaden)

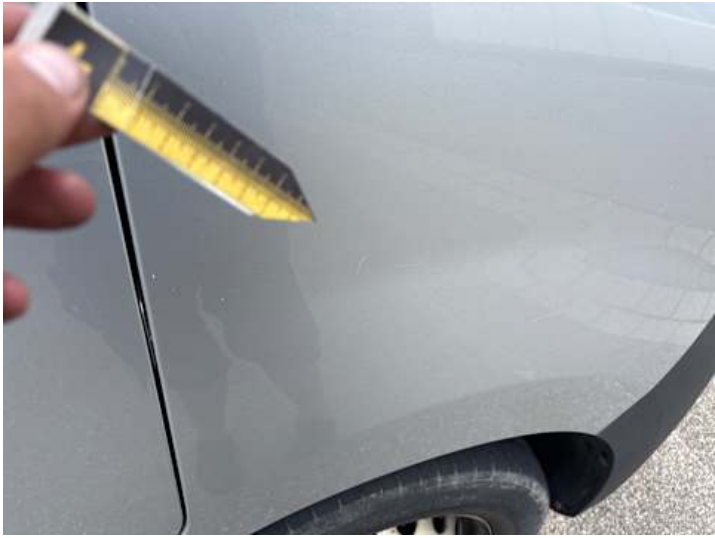
Kotflügel vorne rechts (Kratzer, Lackschaden)

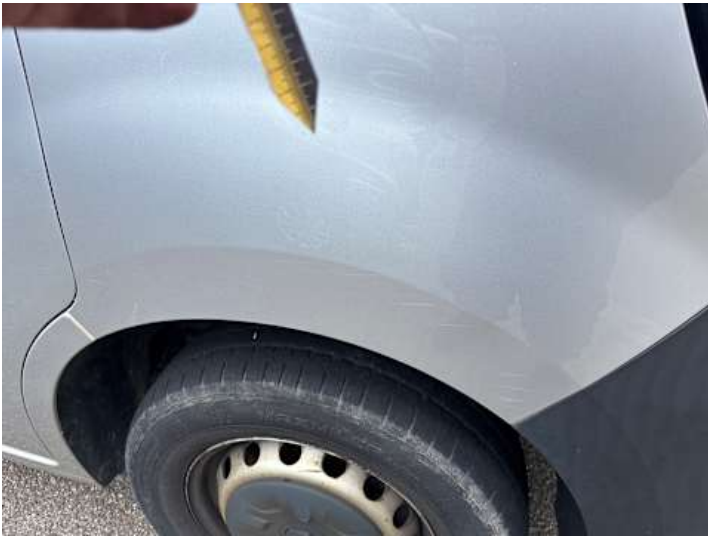
Kotflügel vorne rechts (Kratzer, Lackschaden)

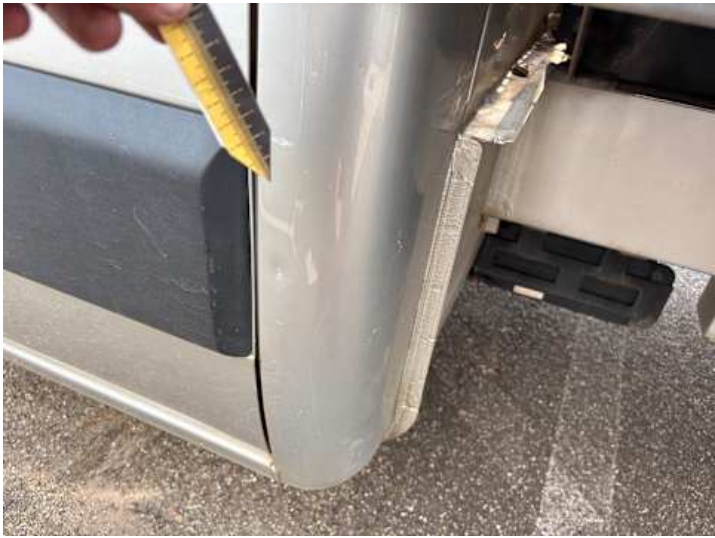
Seitenteil hinten links (Delle, Lackschaden, Kratzer)

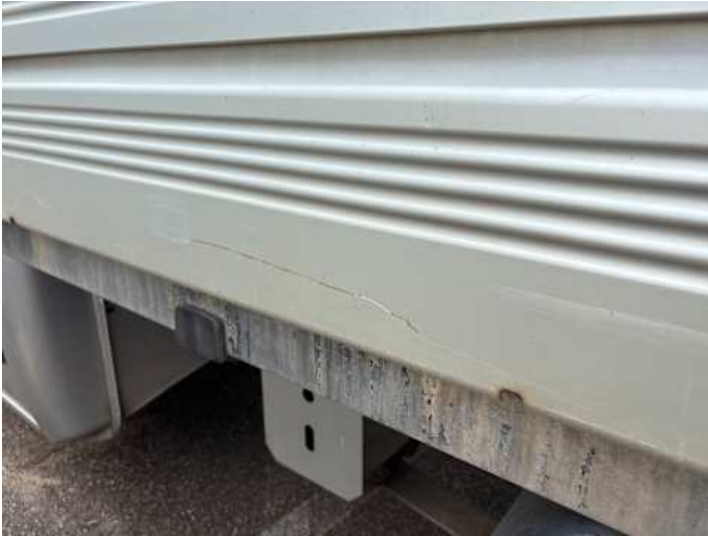
Seitenteil hinten links (Delle, Lackschaden, Kratzer)

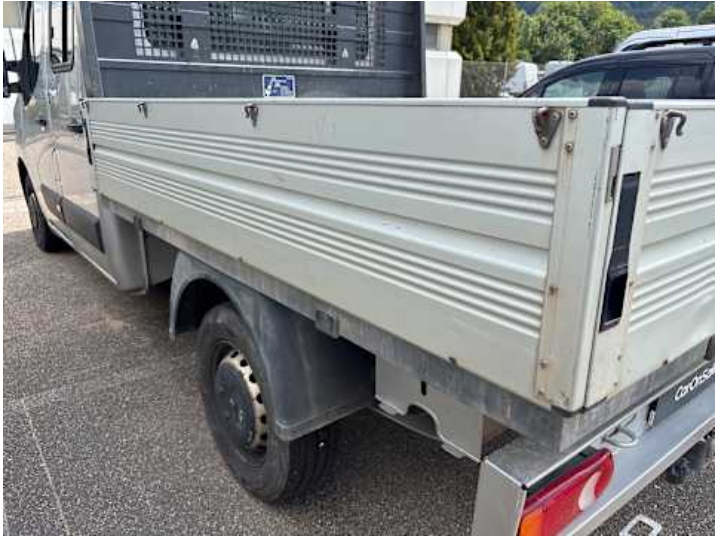
Seitenteil hinten links (Delle, Lackschaden, Kratzer)

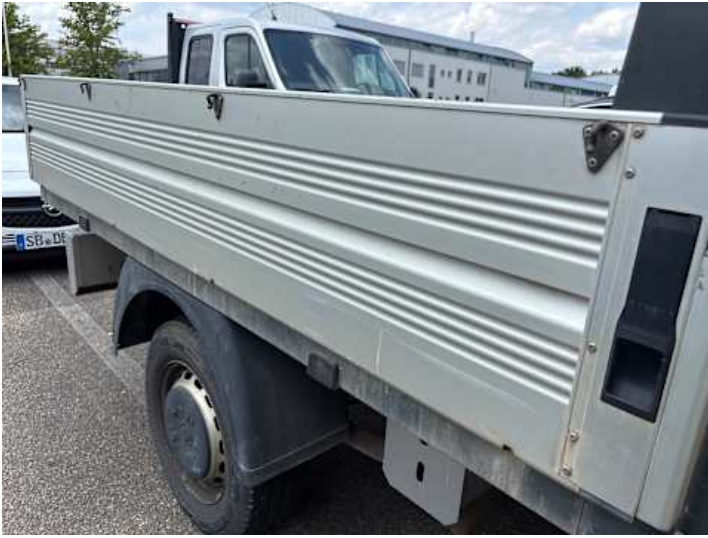
Seitenteil hinten rechts (Delle, Kratzer)

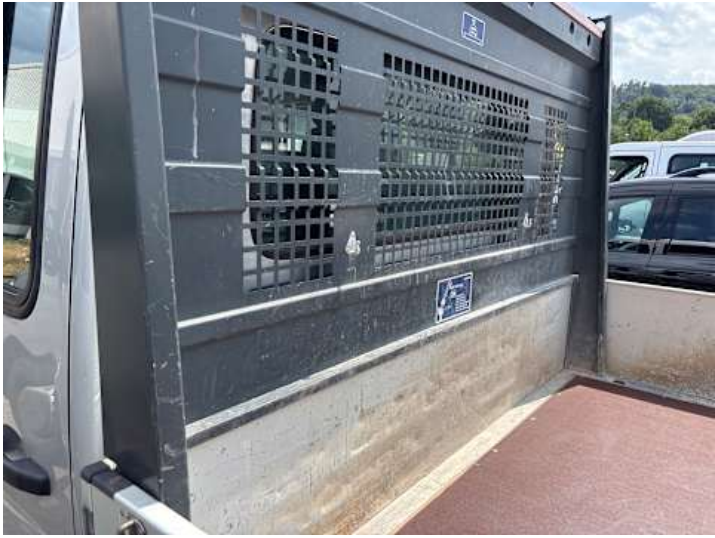
Heckklappe (Lackschaden, Delle)

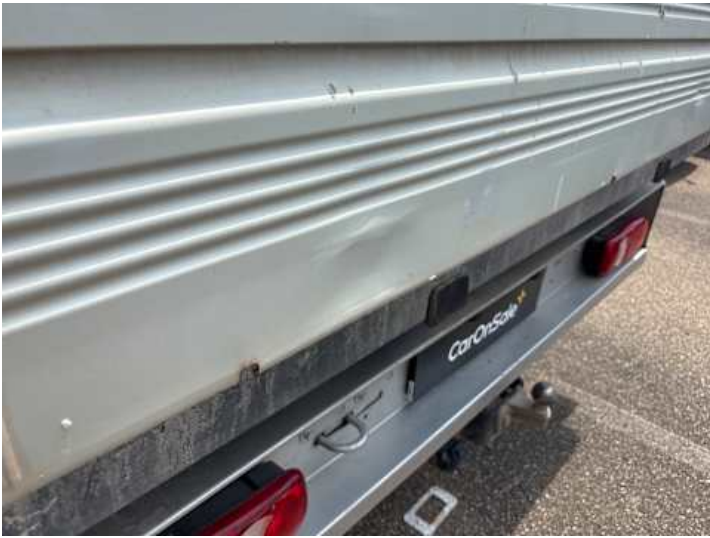
Heckklappe (Lackschaden, Delle)

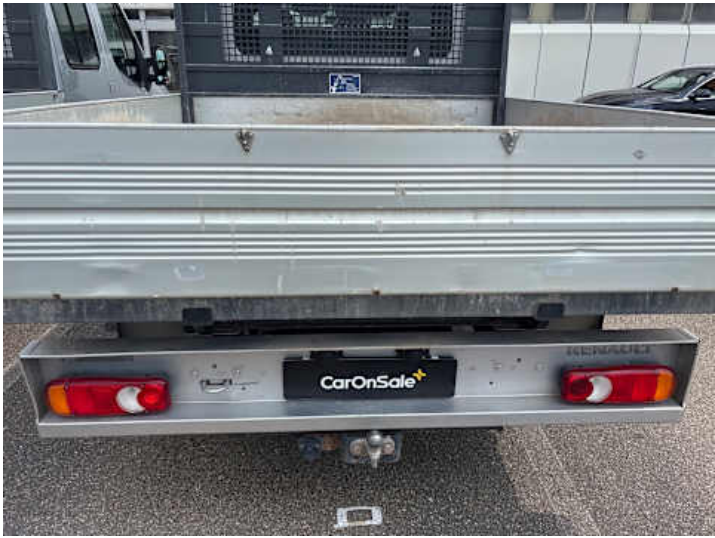
Heckklappe (Lackschaden, Delle)

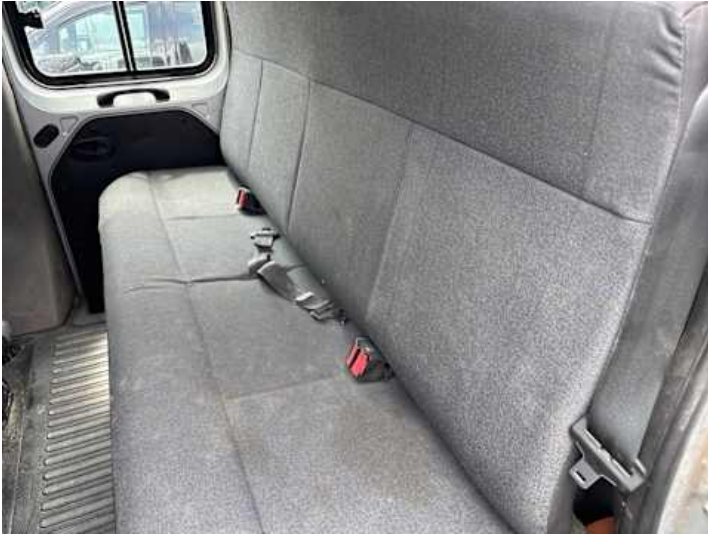
Innenraum (Verschmutzung)

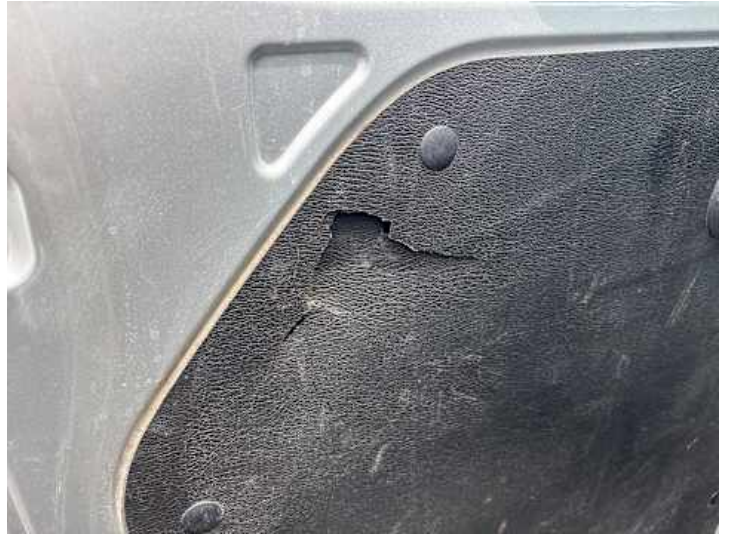
Innenraum (Riss/Bruch)

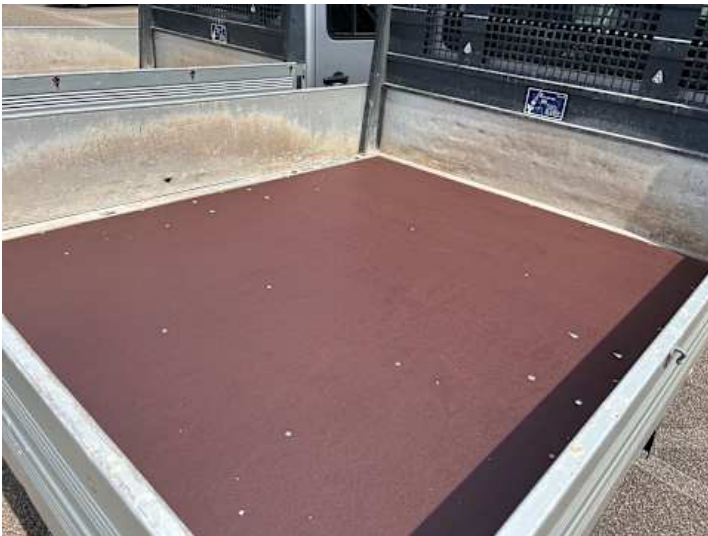
Innenraum (Verschleiß, Verschmutzung, Diverse Schäden)

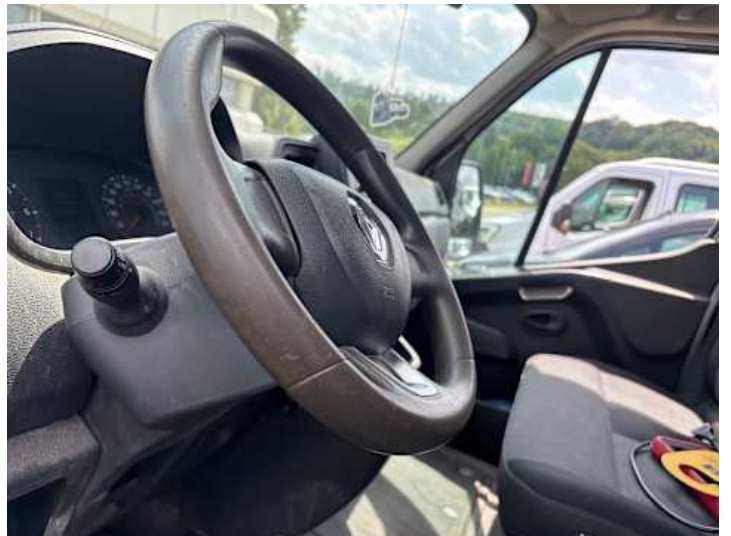
Innenraum (Verschleiß, Kratzer)

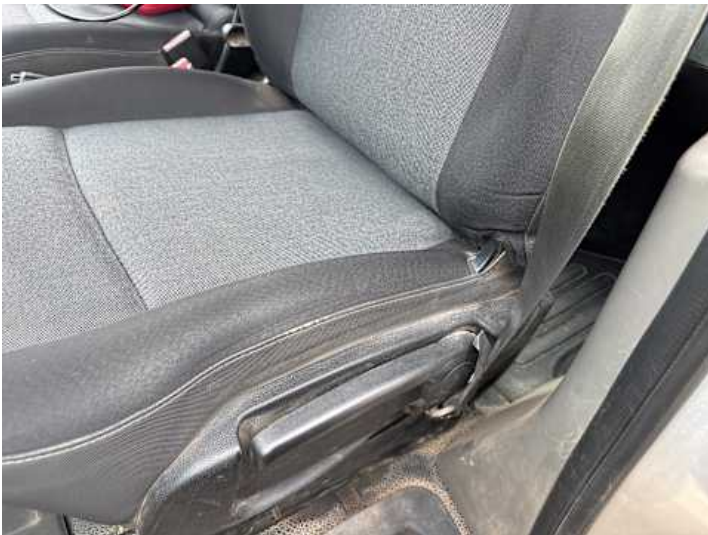
Innenraum (Verschleiß, Kratzer)

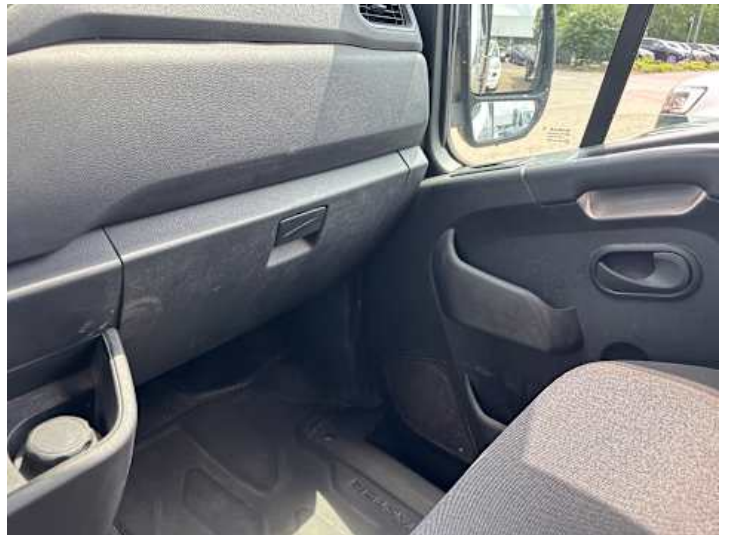
Innenraum (Verschleiß, Kratzer)

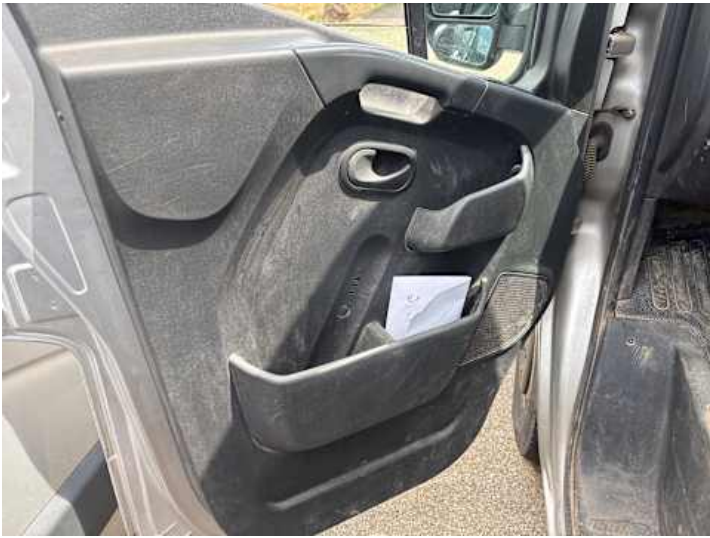
Innenraum (Verschleiß, Kratzer)

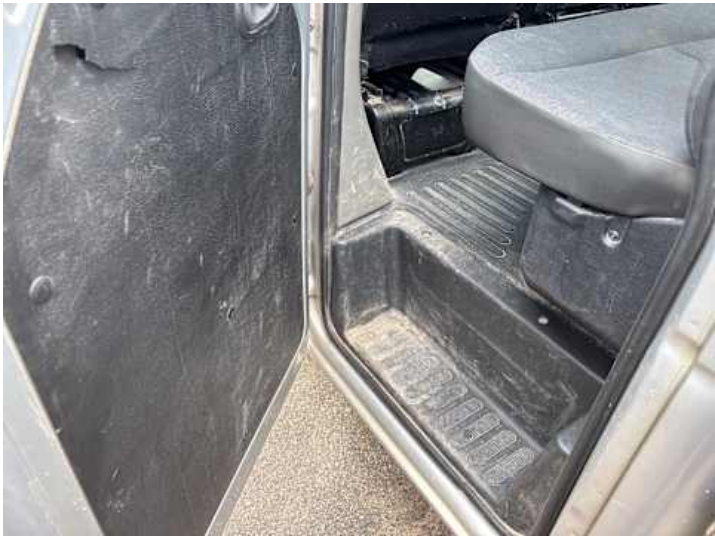
Innenraum (Verschleiß, Kratzer)
