## Renault Laguna GT

EZ 07/2010 | Kombi | Diesel | Schaltgetriebe | 218.911km  
Besteuerung: Differenzbesteuert (§25a UStG)  
Fahrzeugstandort: 49\*\*\*  
Fahrzeug aufgenommen am: 27.07.2026

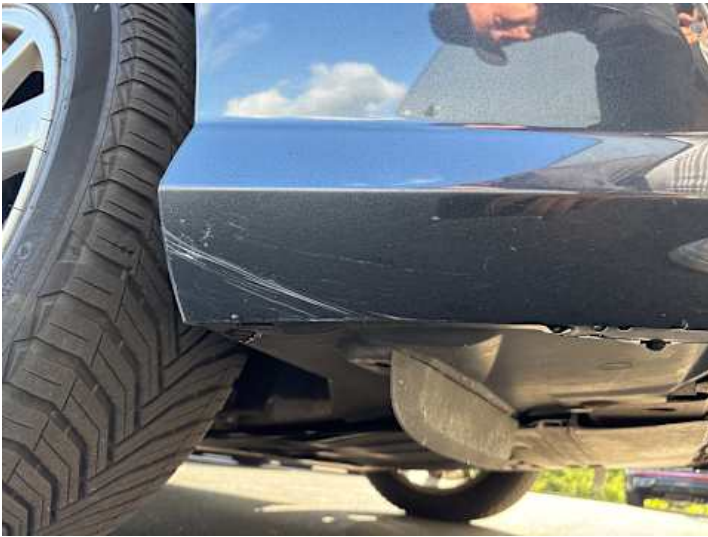
Stoßstange vorne (Lackschaden)

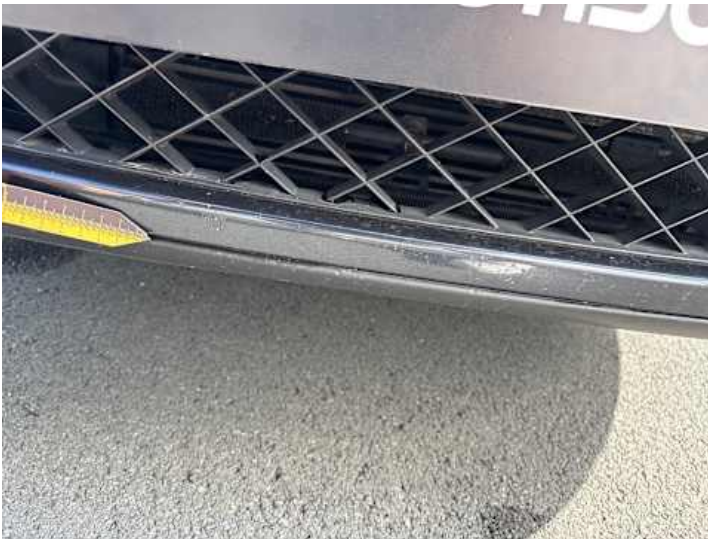
Stoßstange vorne (Lackschaden)

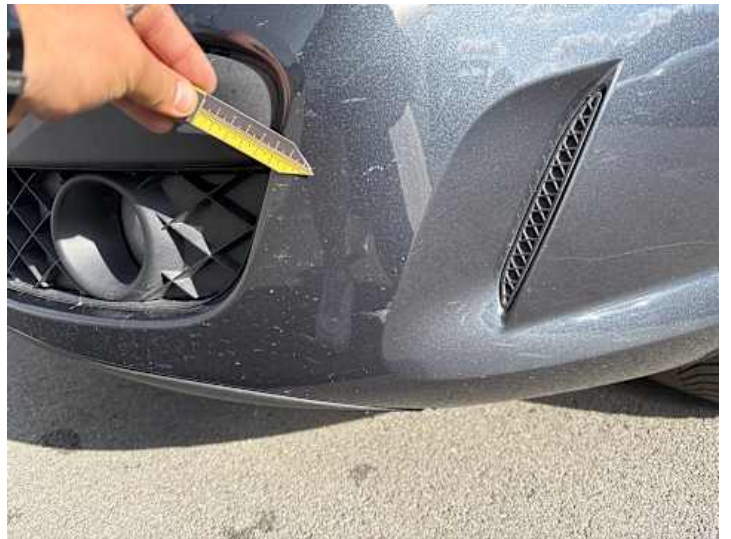
Stoßstange vorne (Lackschaden)

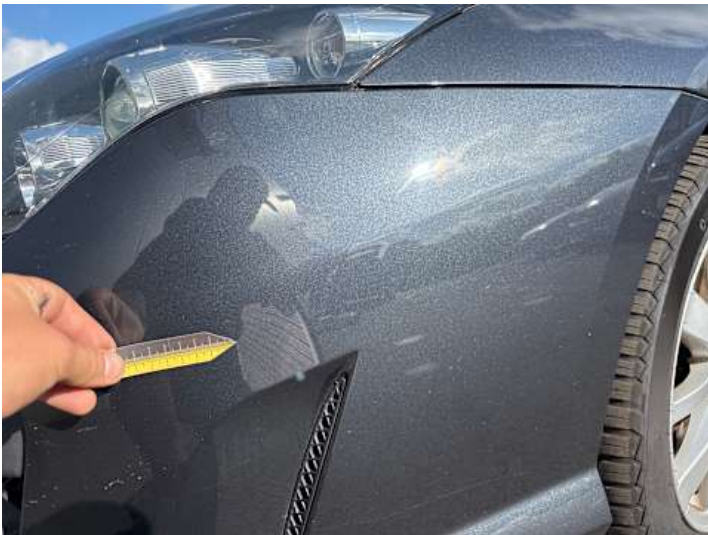
Stoßstange vorne (Lackschaden)

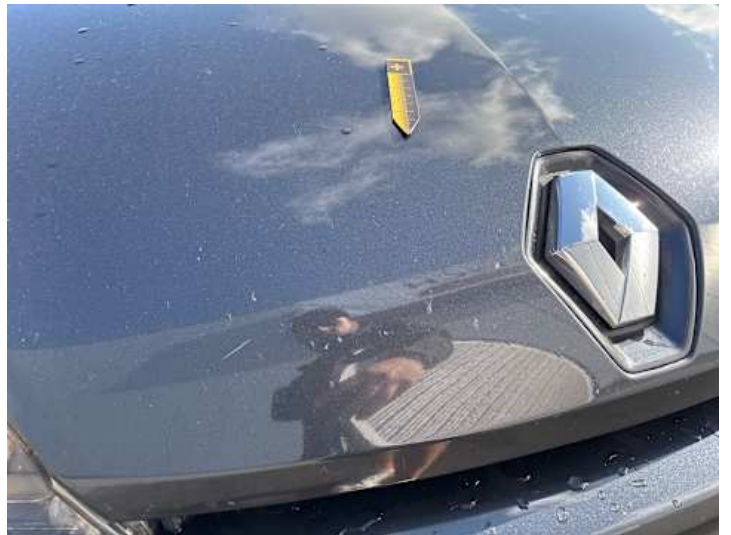
Motorhaube (Kratzer, Steinschlag)

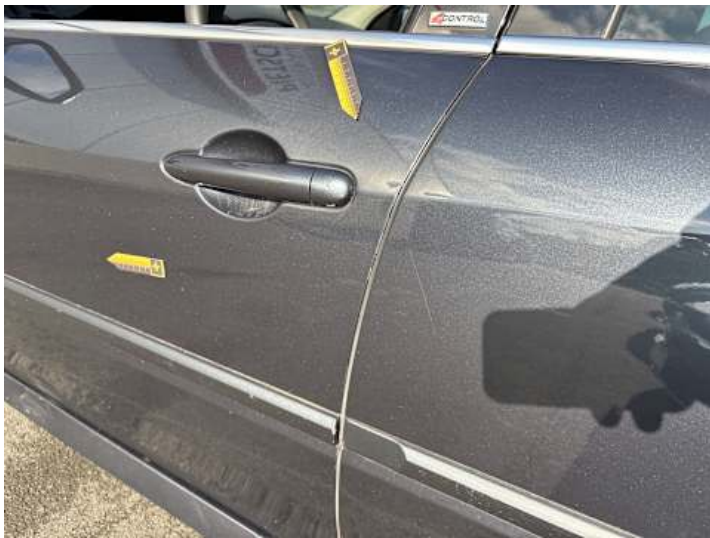
Fahrtür (Kratzer)

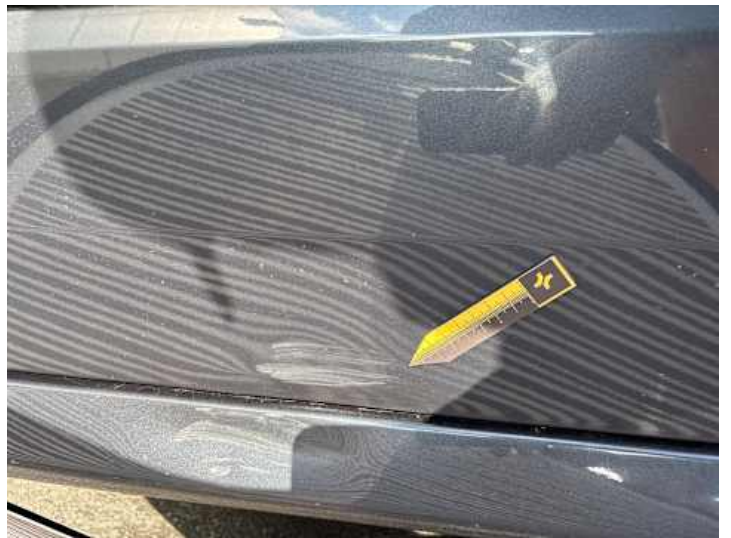
Fahrtür (Lackschaden, Verformung)

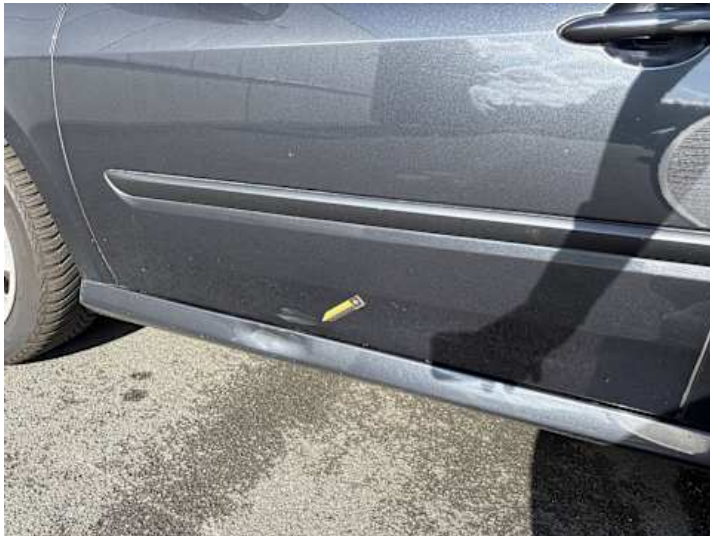
Fahrtür (Lackschaden, Verformung)

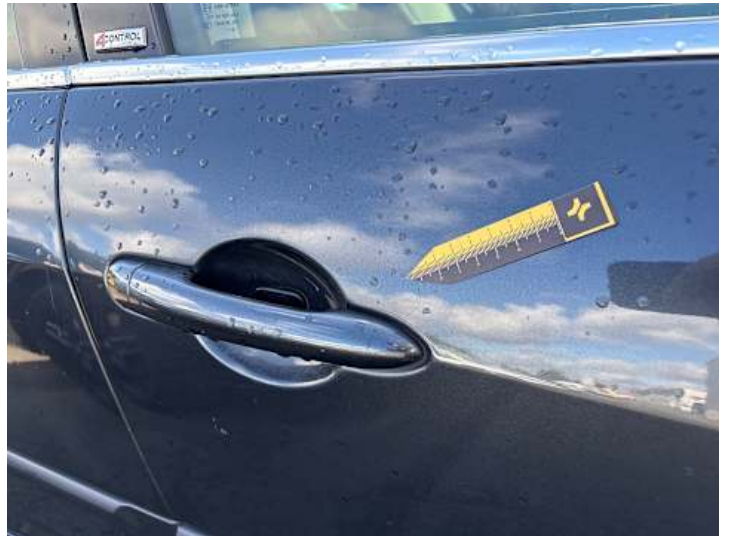
Beifahrtür (Kratzer)

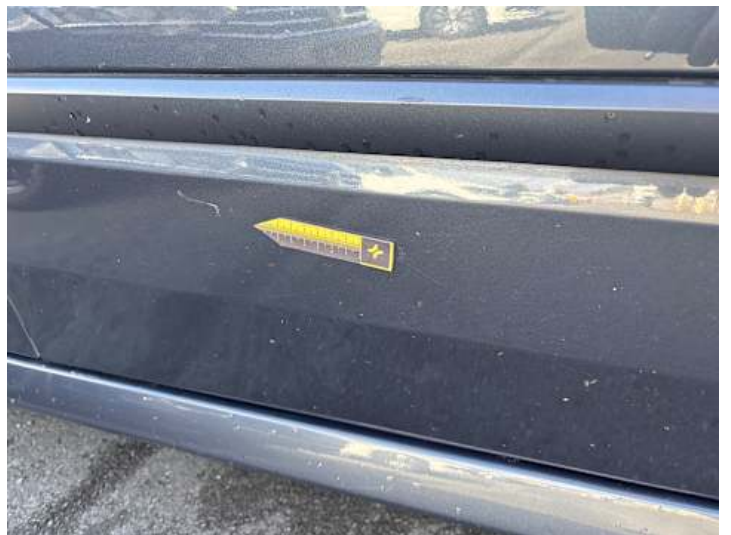
Beifahrtür (Kratzer)

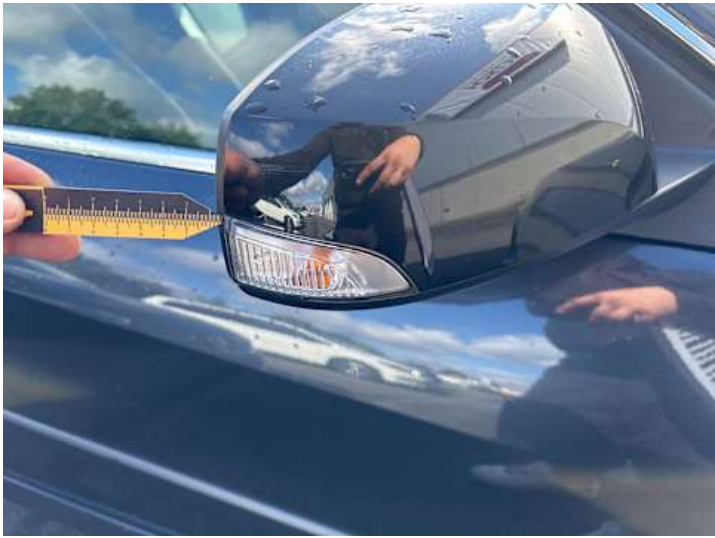
Beifahrertür (Kratzer)

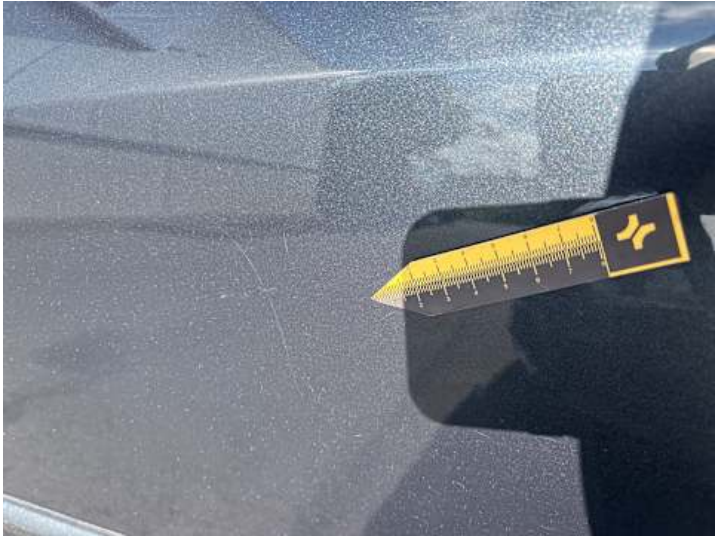
Türe hinten links (Kratzer)

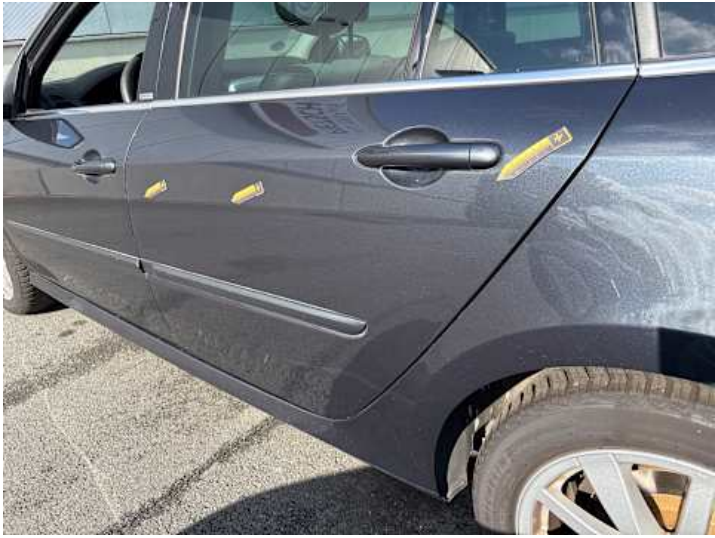
Türe hinten links (Kratzer)

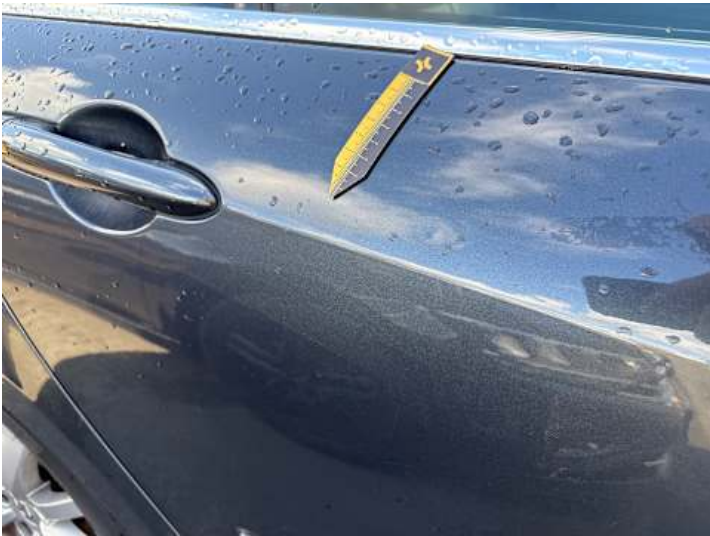
Türe hinten rechts (Delle, Kratzer, Lackschaden)

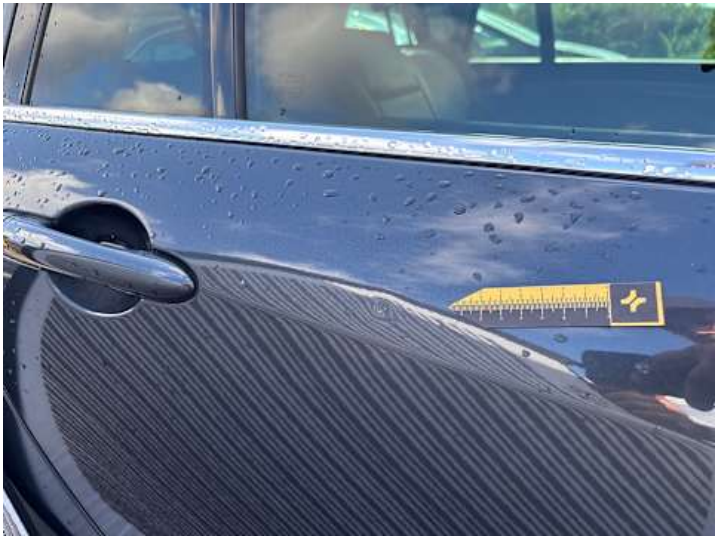
Türe hinten rechts (Delle, Kratzer, Lackschaden)

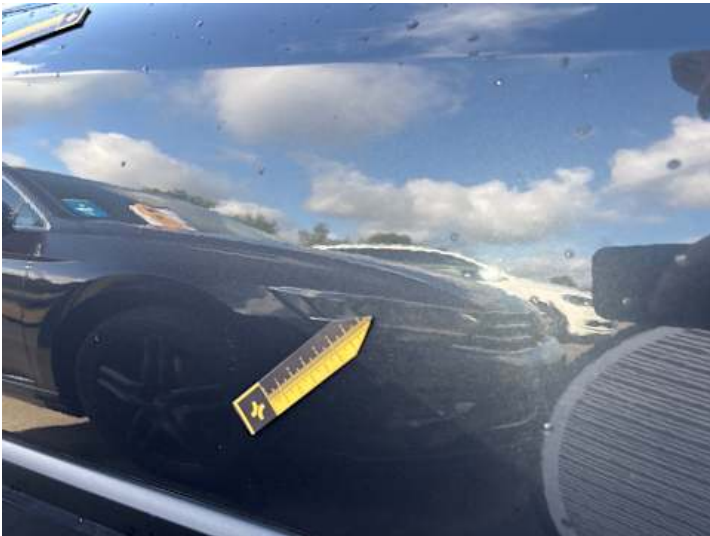
Türe hinten rechts (Delle, Kratzer, Lackschaden)

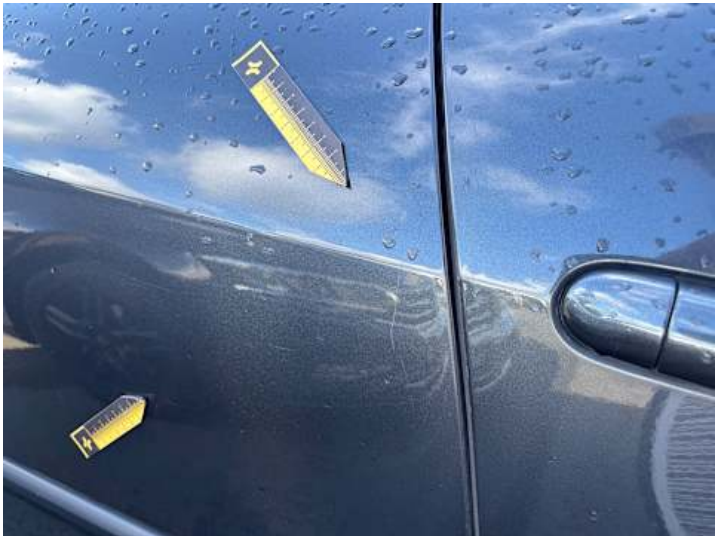
Türe hinten rechts (Delle, Kratzer, Lackschaden)

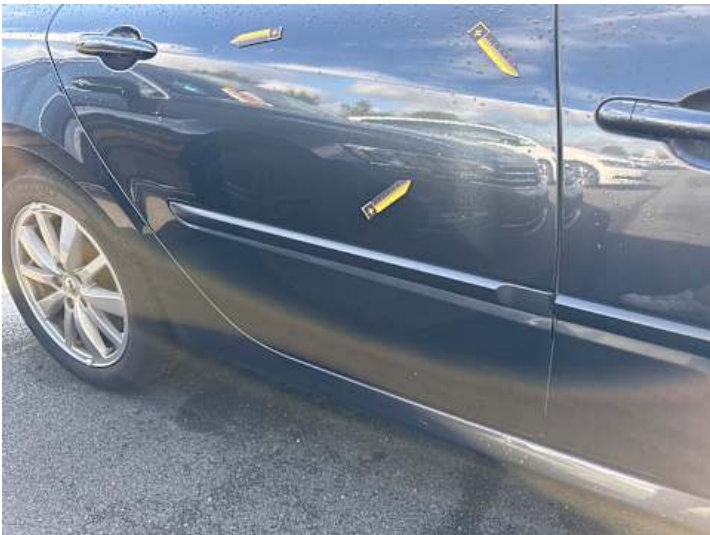
Türe hinten rechts (Delle, Kratzer, Lackschaden)

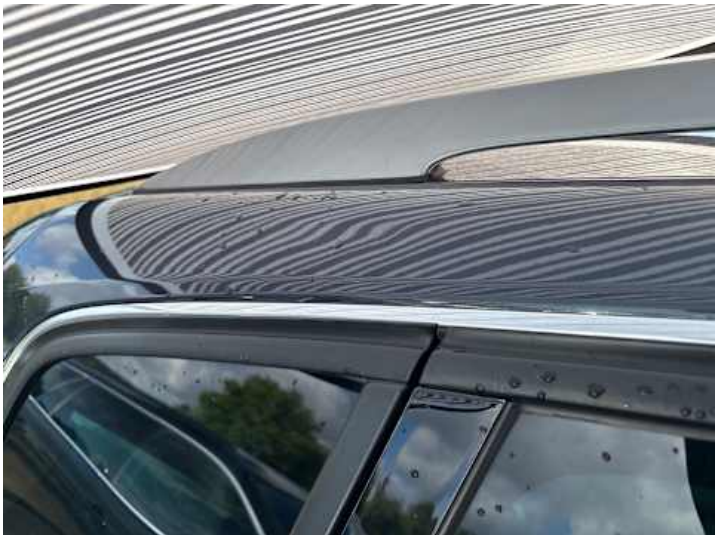
Dach (Delle)

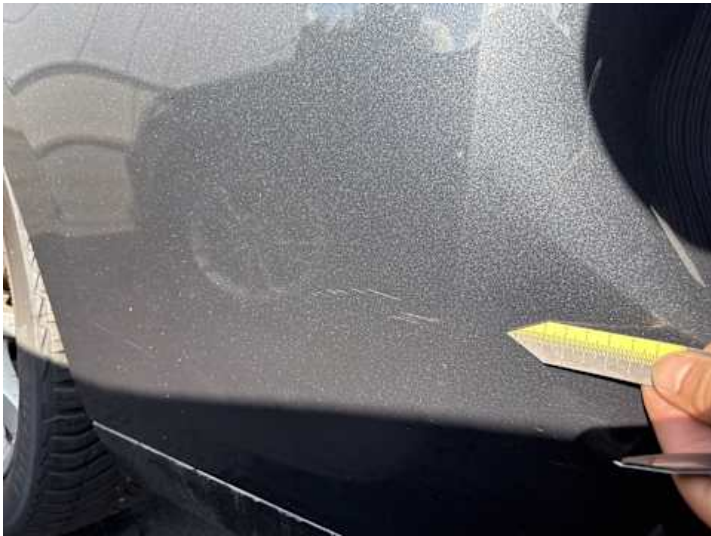
Stoßstange hinten (Kratzer, Lackschaden)

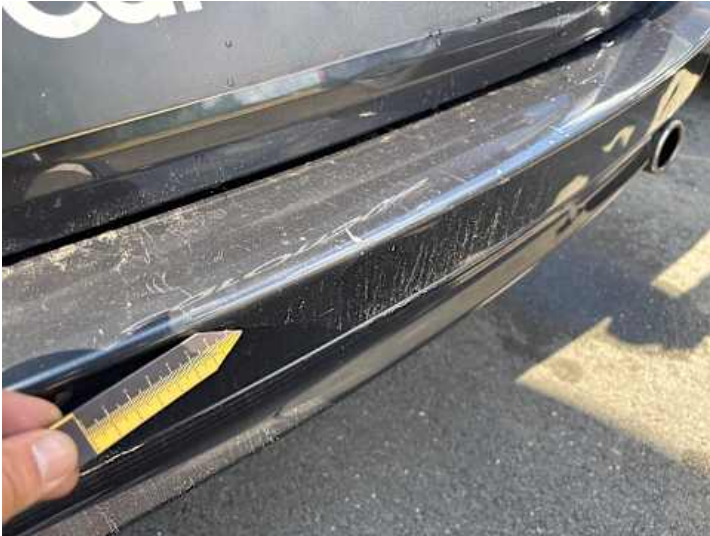
Stoßstange hinten (Kratzer, Lackschaden)

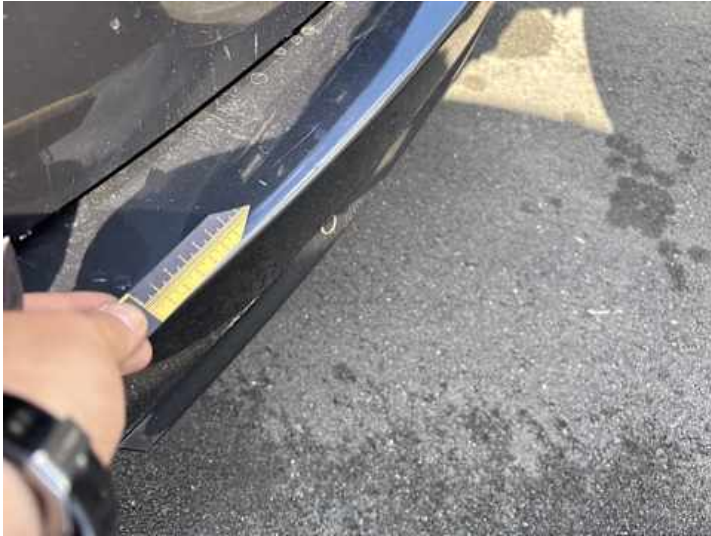
Stoßstange hinten (Kratzer, Lackschaden)

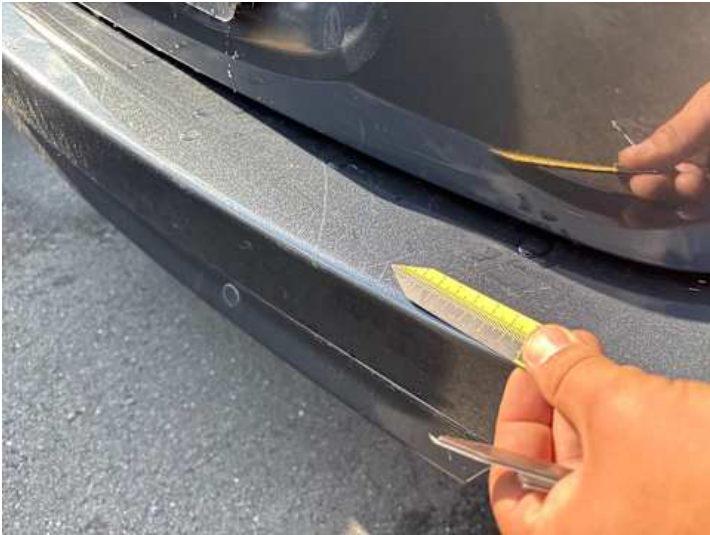
Stoßstange hinten (Kratzer, Lackschaden)

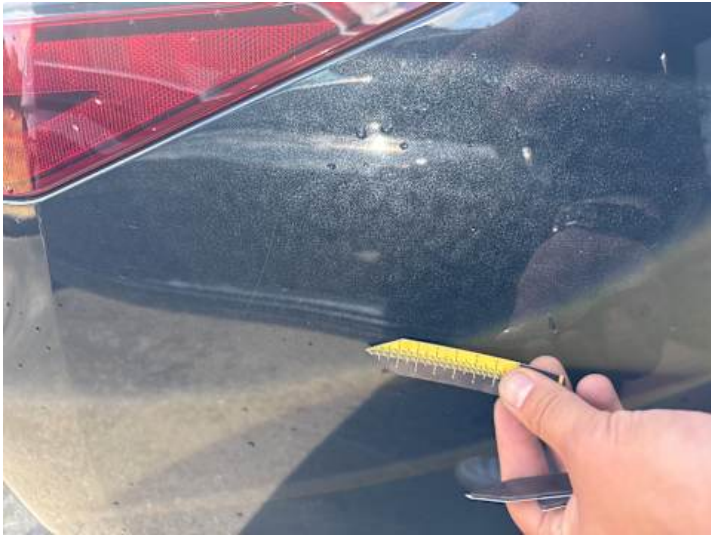
Stoßstange hinten (Kratzer, Lackschaden)

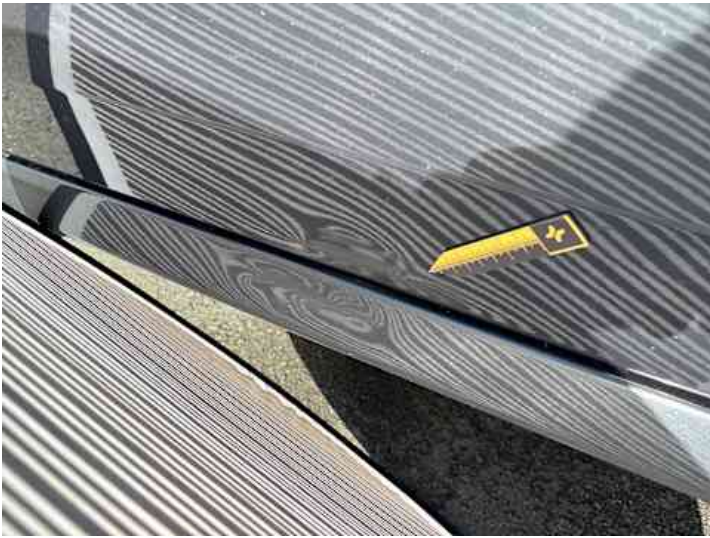
Schweller links (Verformung, Lackschaden)

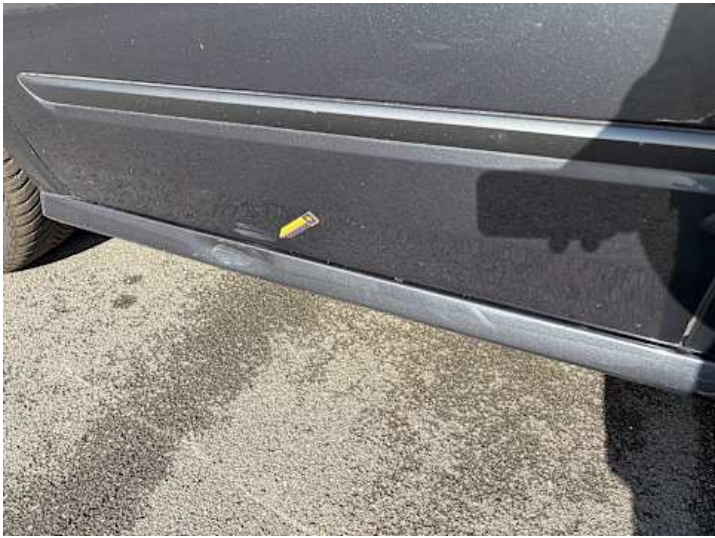
Schweller links (Verformung, Lackschaden)

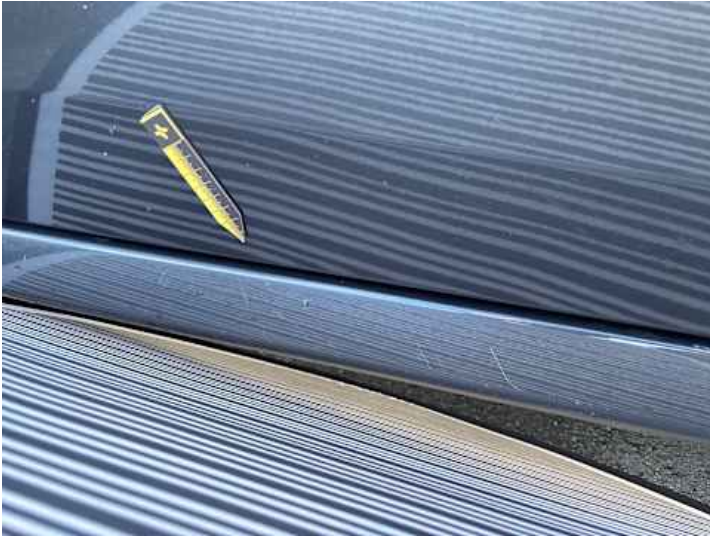
Schweller rechts (Lackschaden, Verformung)

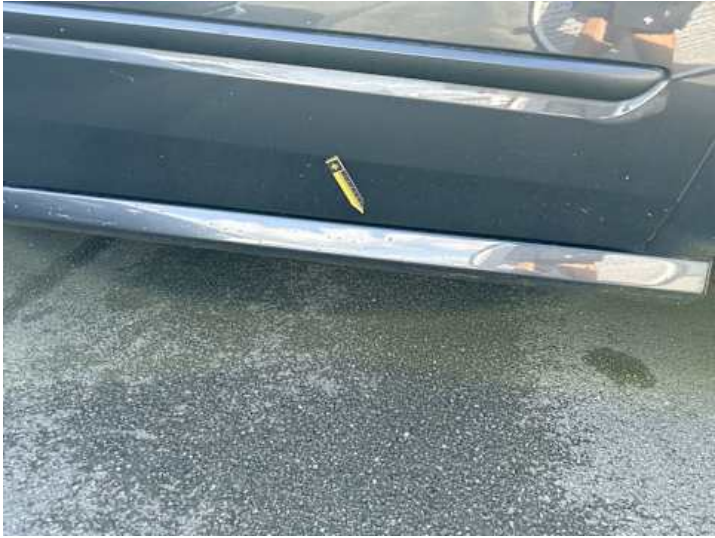
Schweller rechts (Lackschaden, Verformung)

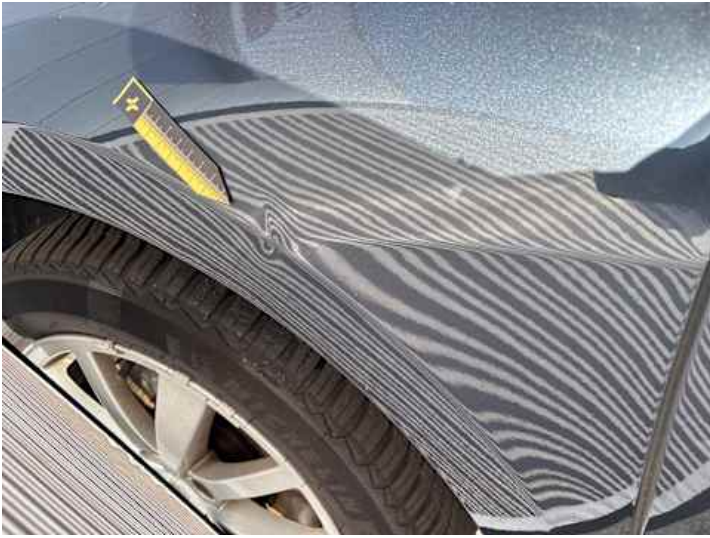
Kotflügel vorne links (Delle, Lackschaden)

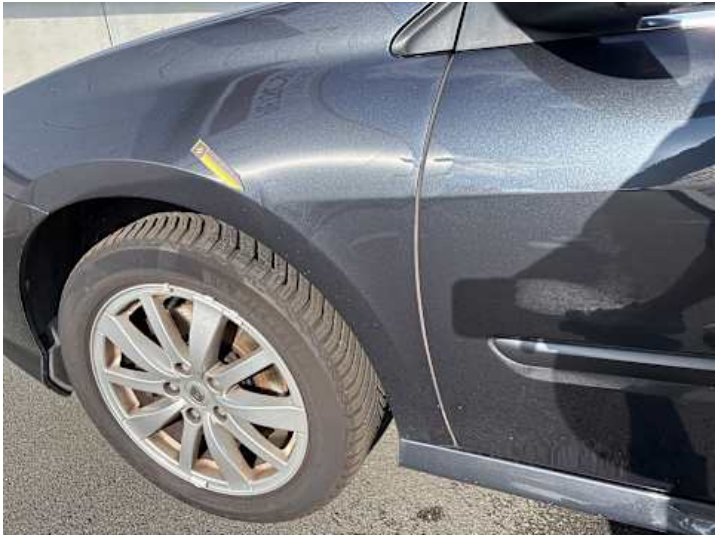
Kotflügel vorne links (Delle, Lackschaden)

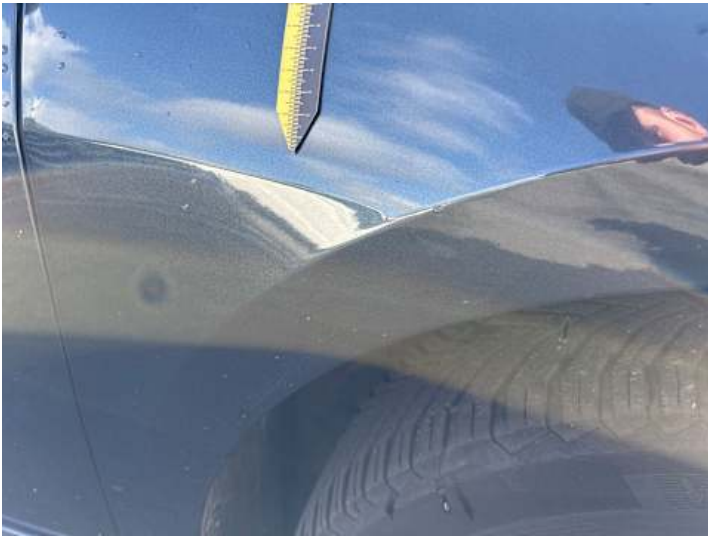
Kotflügel vorne rechts (Kratzer)

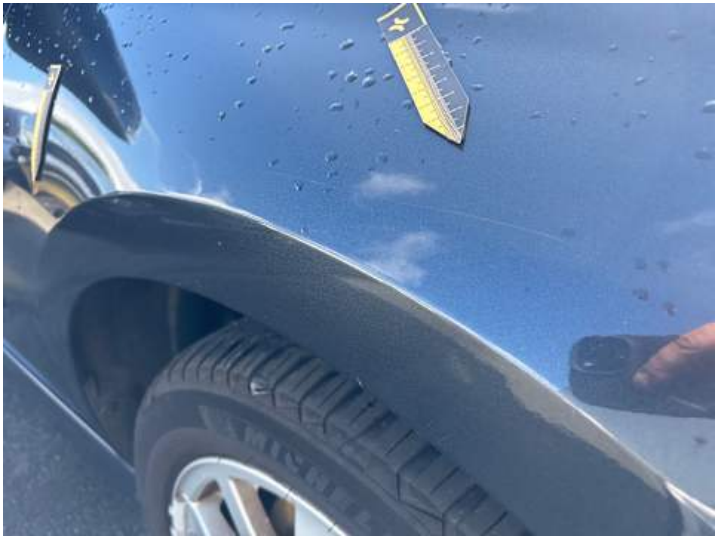
Kotflügel vorne rechts (Kratzer)

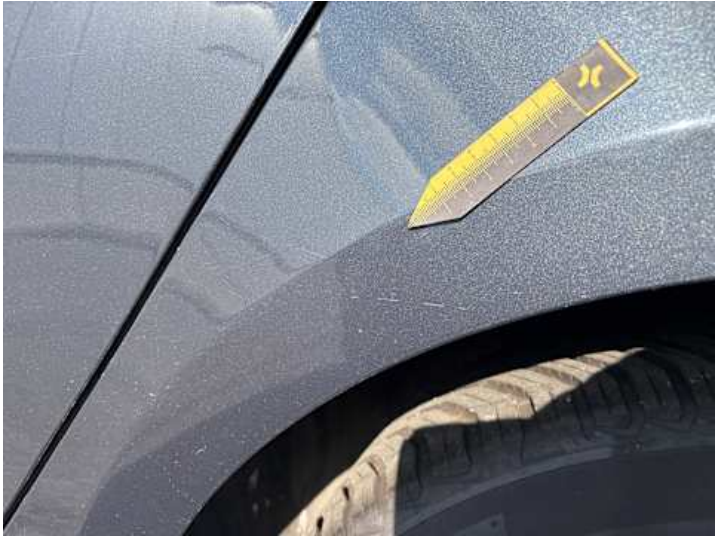
Seitenteil hinten links (Kratzer, Delle)

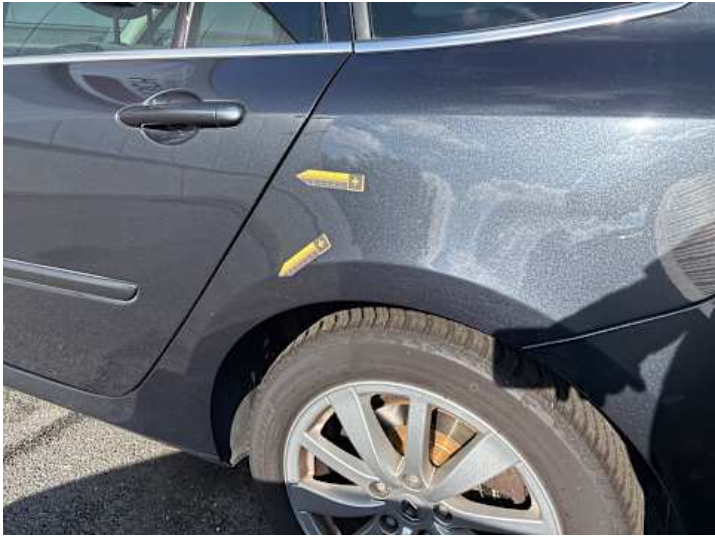
Seitenteil hinten links (Kratzer, Delle)

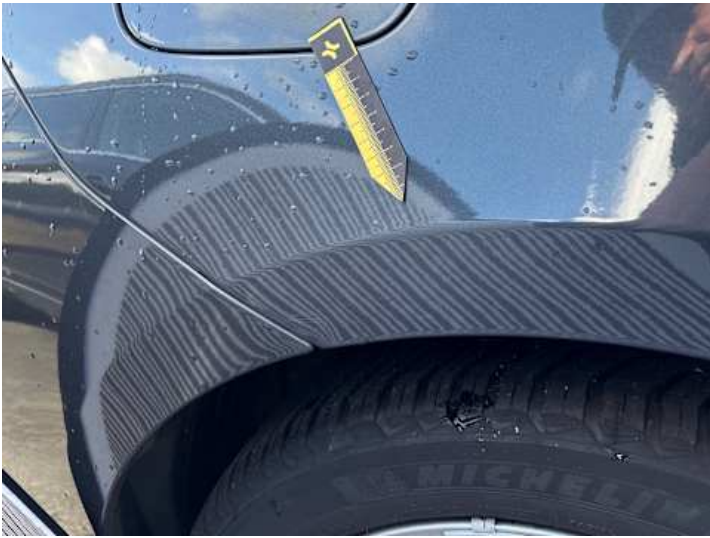
Seitenteil hinten rechts (Lackschaden, Verformung)

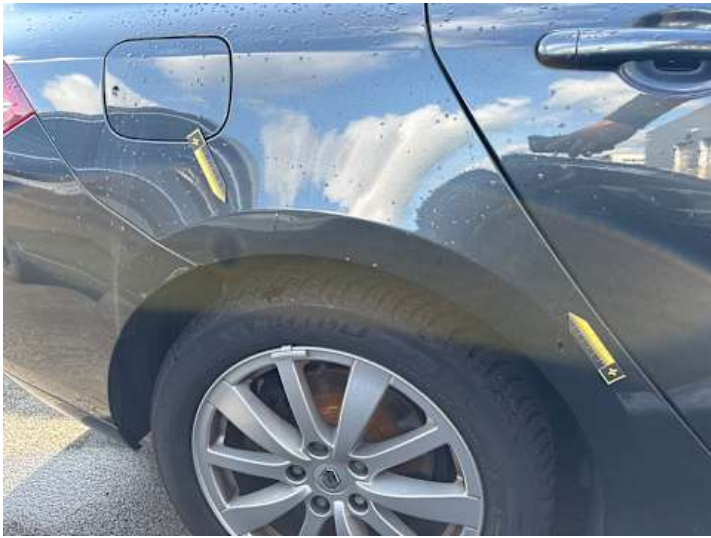
Seitenteil hinten rechts (Lackschaden, Verformung)

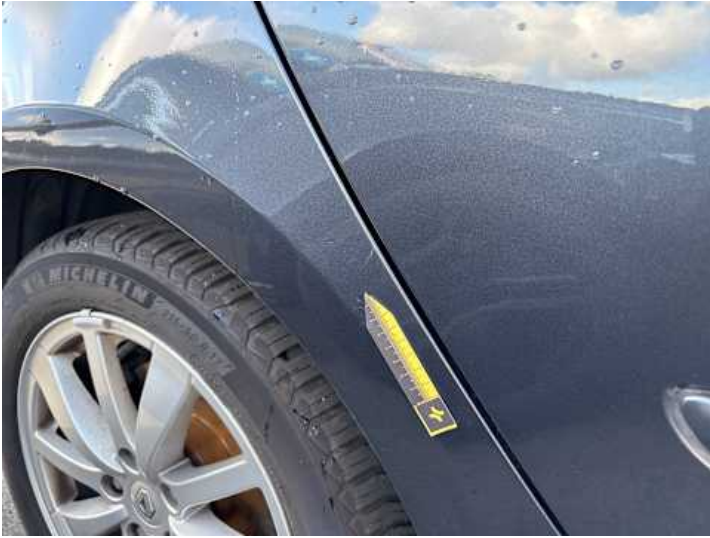
Seitenteil hinten rechts (Lackschaden)

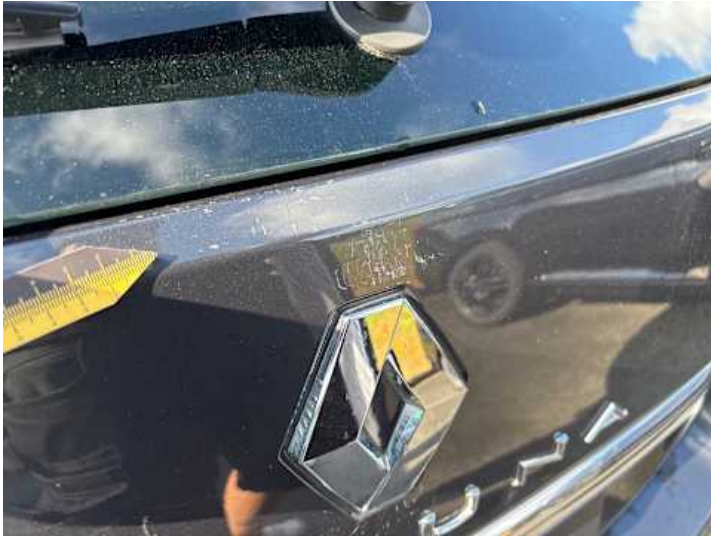
Heckklappe (Lackschaden)

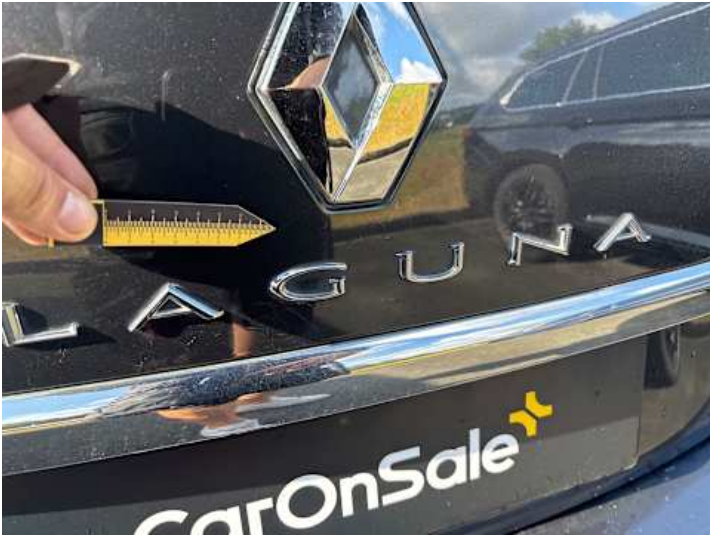
Heckklappe (Lackschaden)

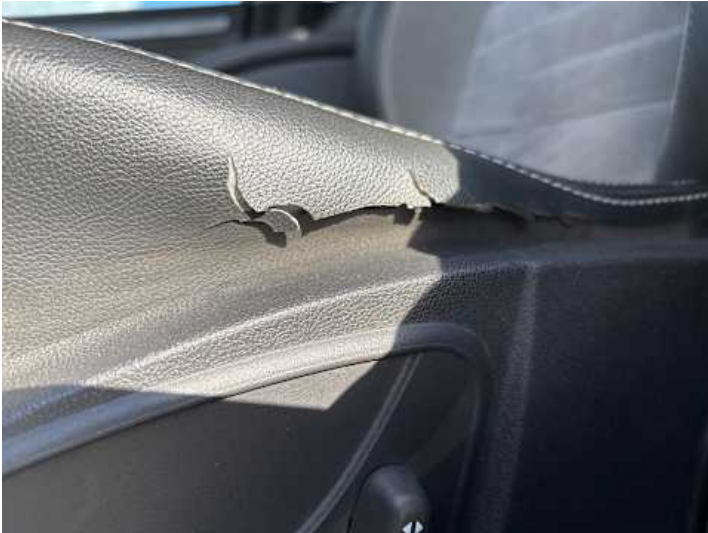
Innenraum (Riss/Bruch)

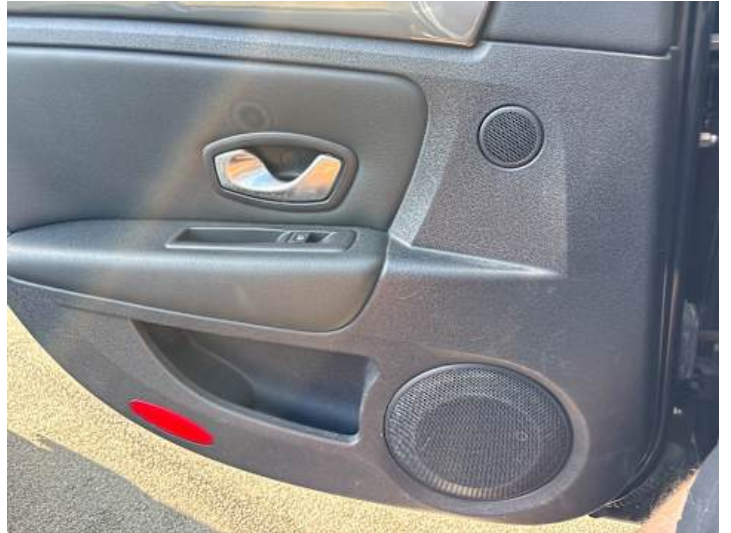
Innenraum (Kratzer)

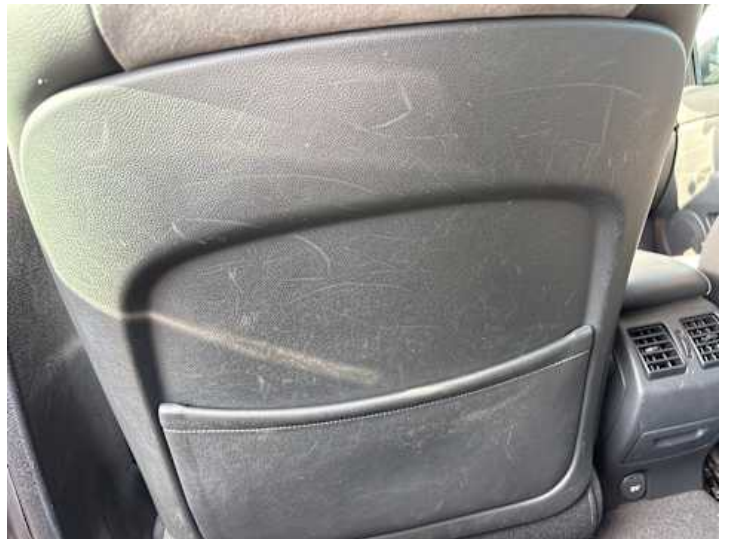
Innenraum (Kratzer)

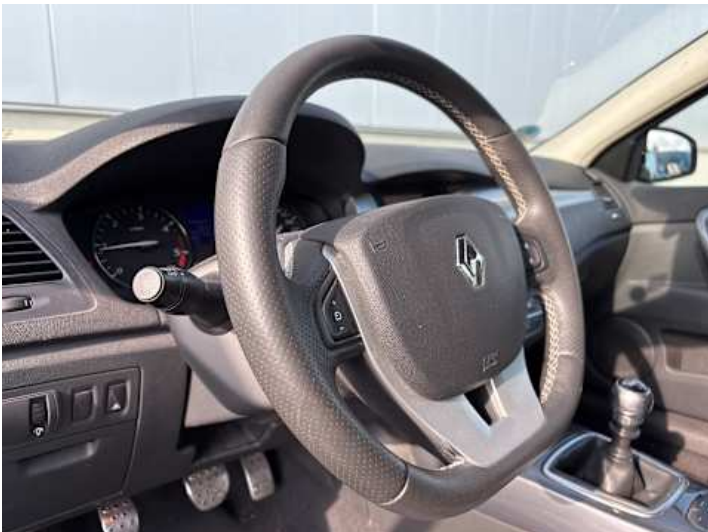
Innenraum (Verschleiß)
