## Mercedes-Benz E 200

EZ 11/2017 | Kombi | Benzin | Automatikgetriebe | 153.508km  
Besteuerung: Differenzbesteuert (§25a UStG)  
Fahrzeugstandort: 92\*\*\*  
Fahrzeug aufgenommen am: 28.07.2026

# Hinweise zum Zustandsbericht

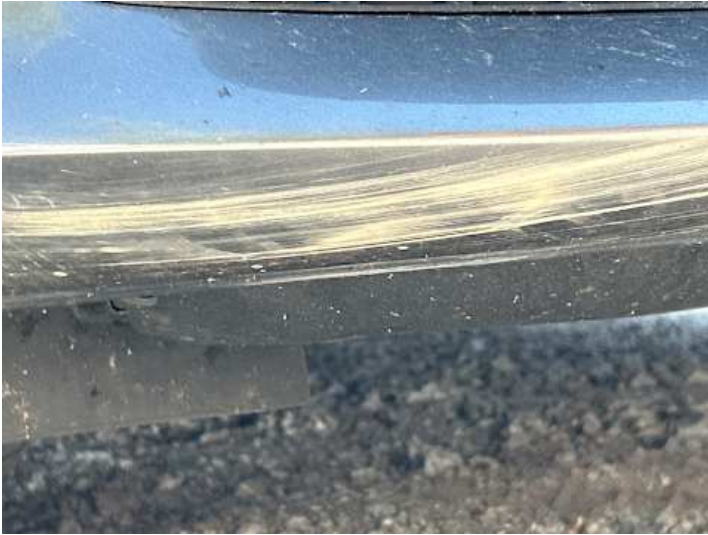
Stoßstange vorne (Kratzer)

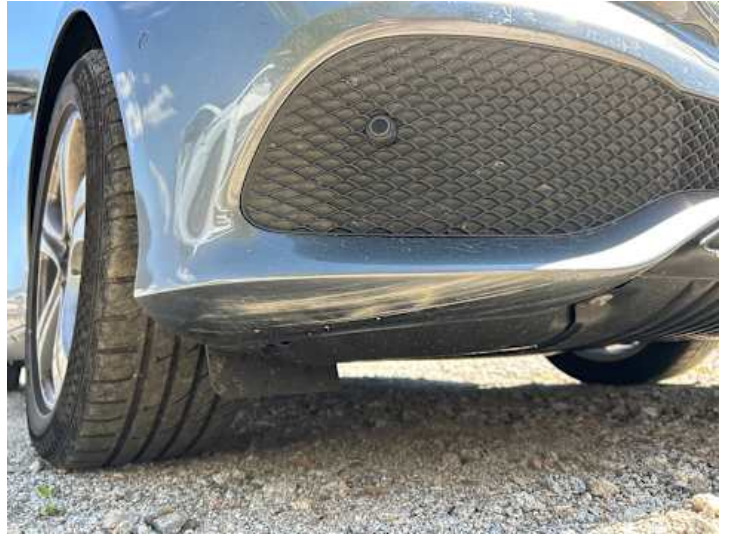
Stoßstange vorne (Kratzer)

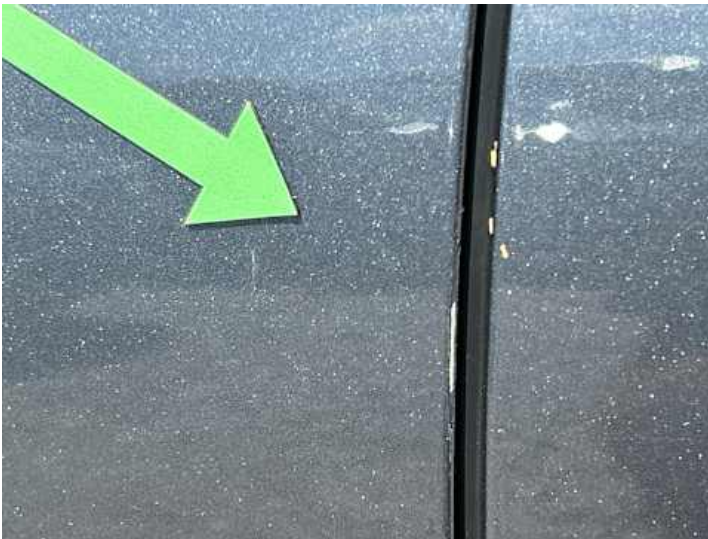
Fahrertür (Lackschaden)

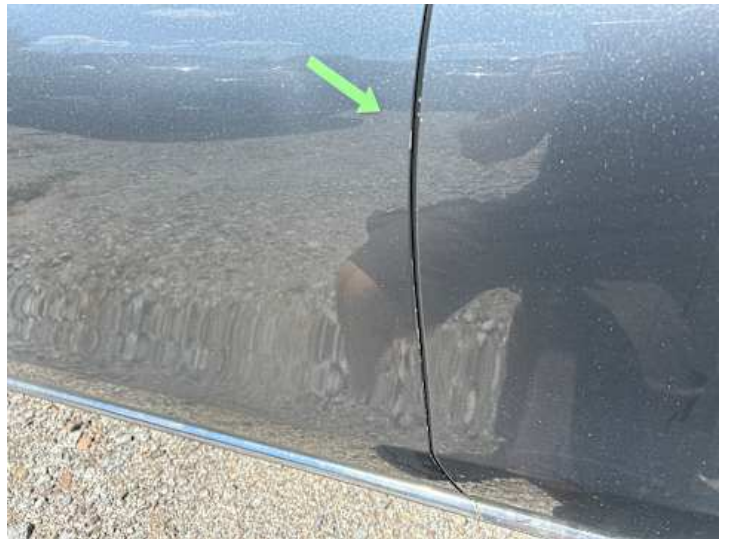
Fahrertür (Lackschaden)

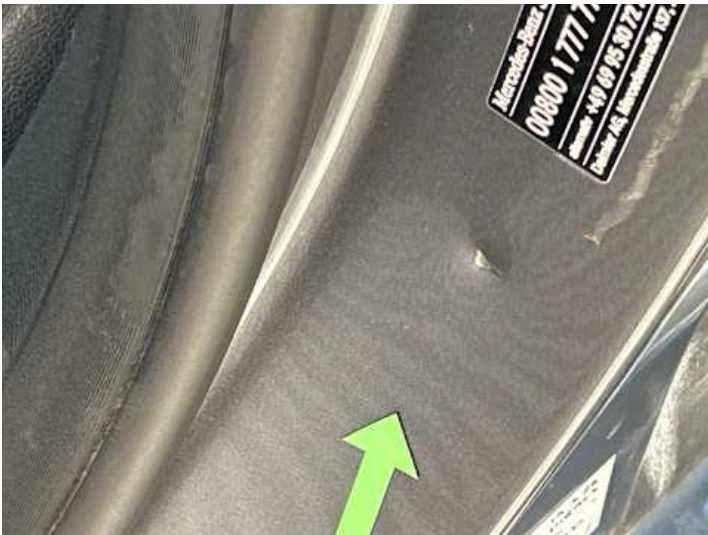
Schweller links (Delle, Kratzer)

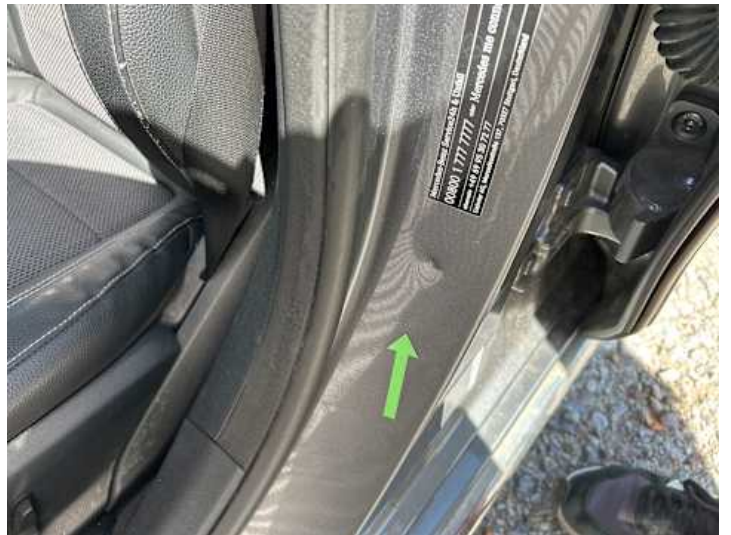
Schweller links (Delle, Kratzer)

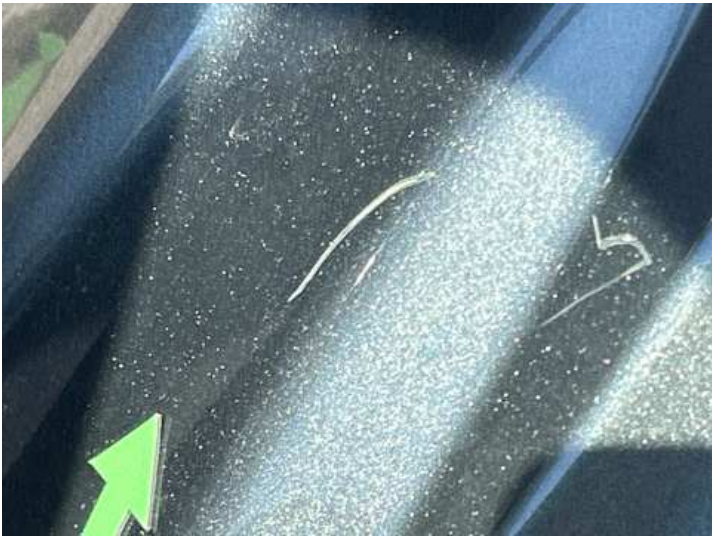
Schweller links (Kratzer)

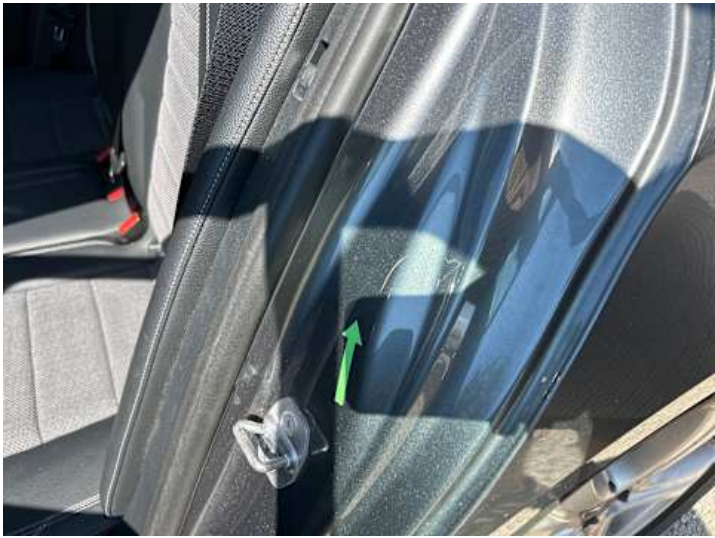
Schweller links (Kratzer)
