## Mercedes-Benz A 150 5-türig

EZ 08/2007 | Kleinwagen | Benzin | Schaltgetriebe | 138.890km  
Besteuerung: Differenzbesteuert (§25a UStG)  
Fahrzeugstandort: 08\*\*\*  
Fahrzeug aufgenommen am: 22.07.2026

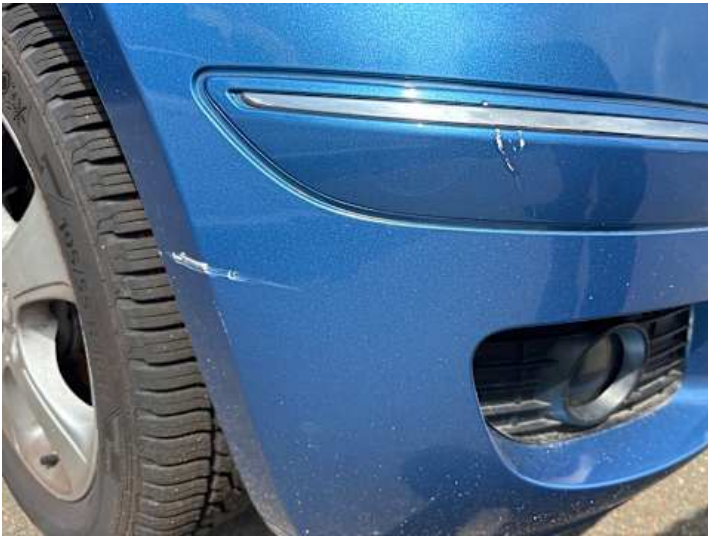
Stoßstange vorne (Kratzer, Lackschaden)

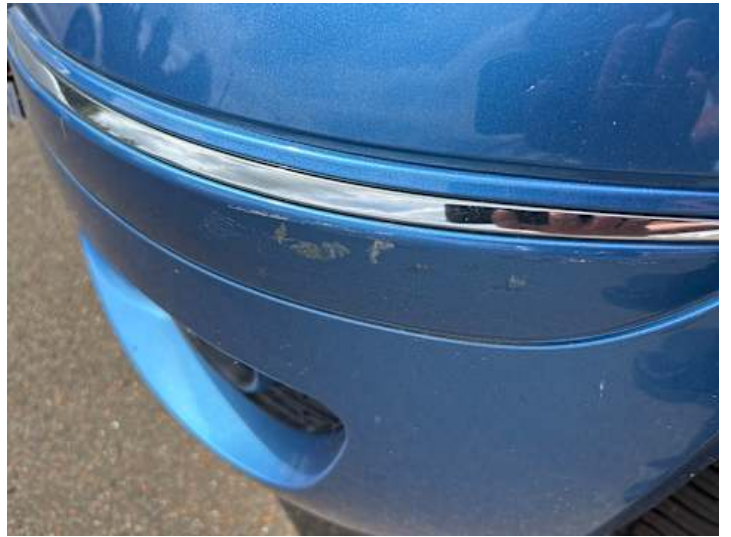
Stoßstange vorne (Kratzer, Lackschaden)

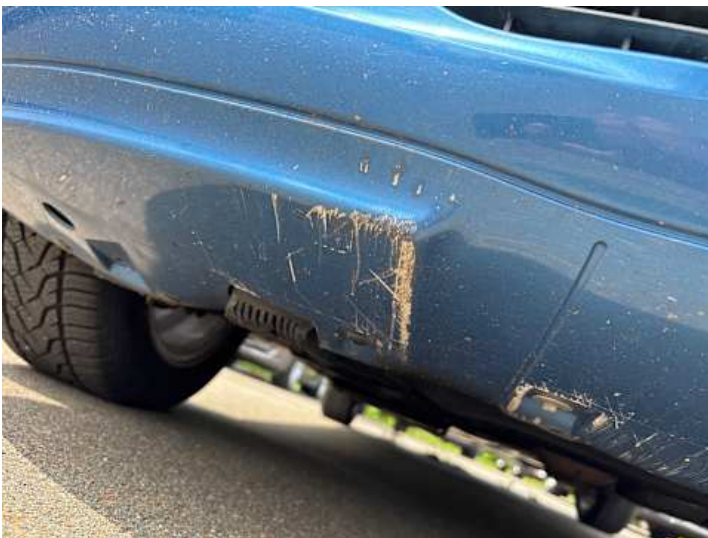
Stoßstange vorne (Kratzer, Lackschaden)

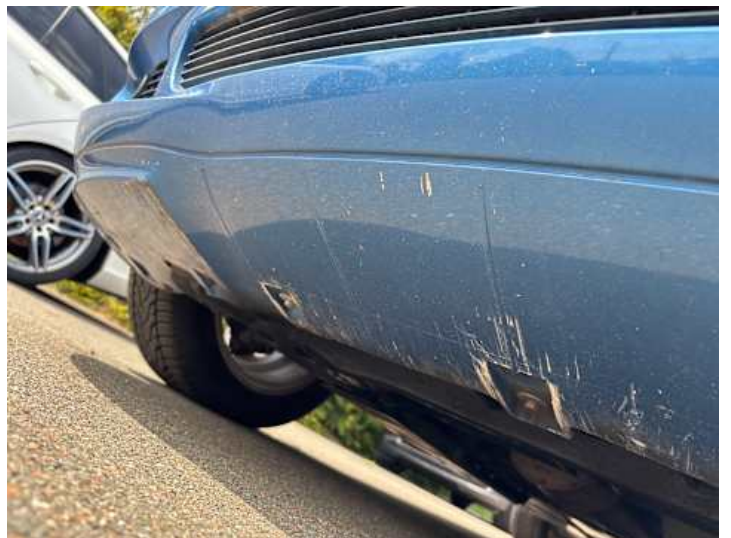
Stoßstange vorne (Kratzer, Lackschaden)

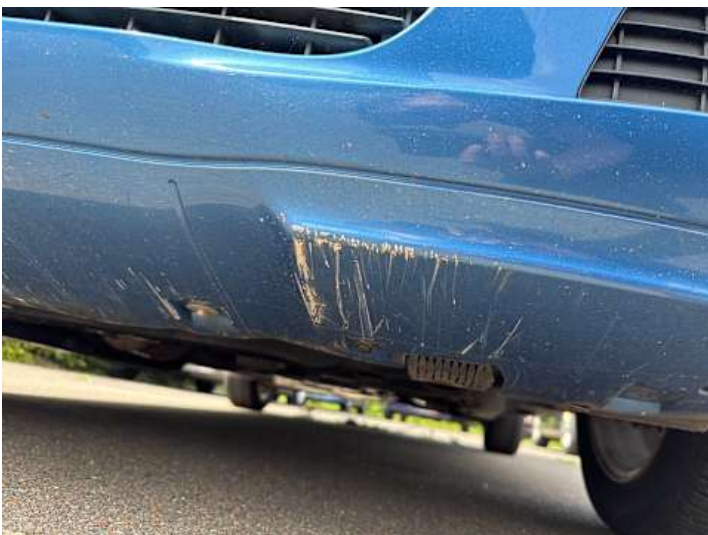
Stoßstange vorne (Kratzer, Lackschaden)

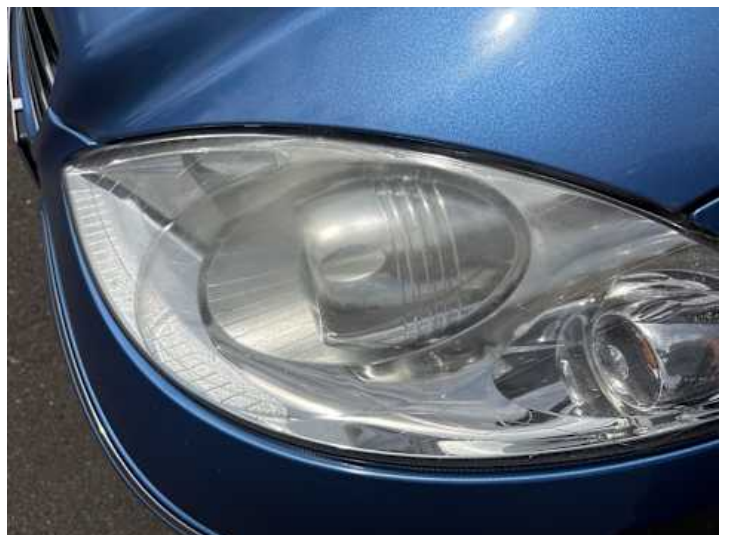
Scheinwerfer (links) (Blind)

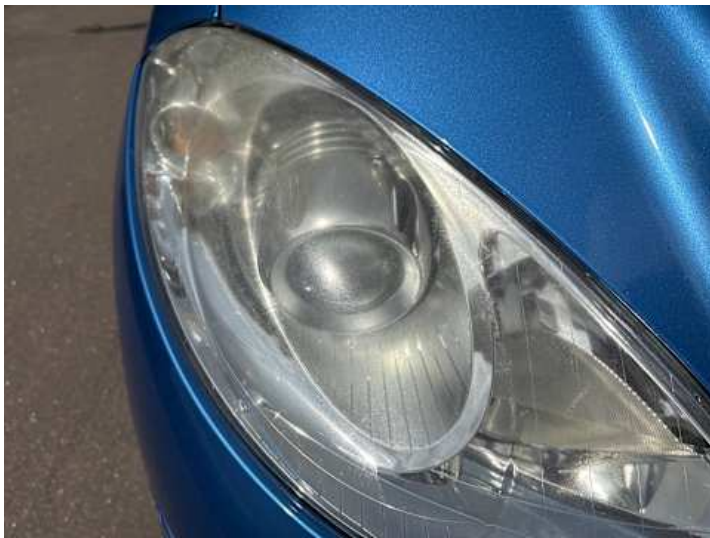
Scheinwerfer (rechts) (Blind)

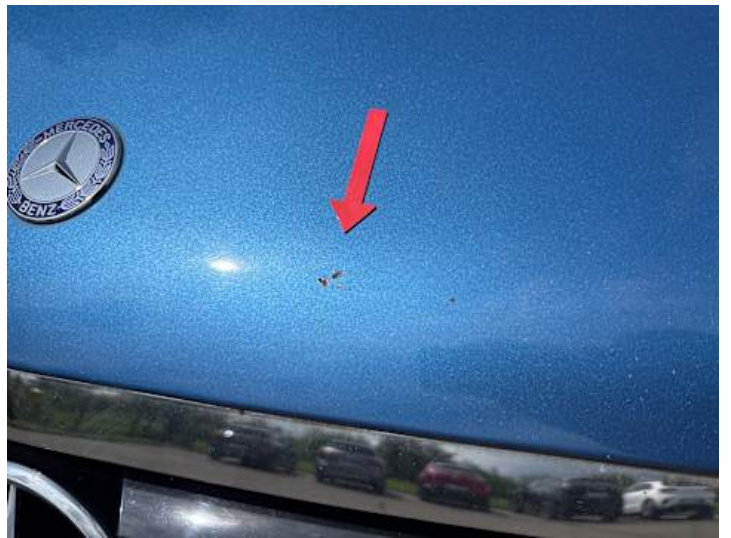
Motorhaube (Lackschaden, Rost)

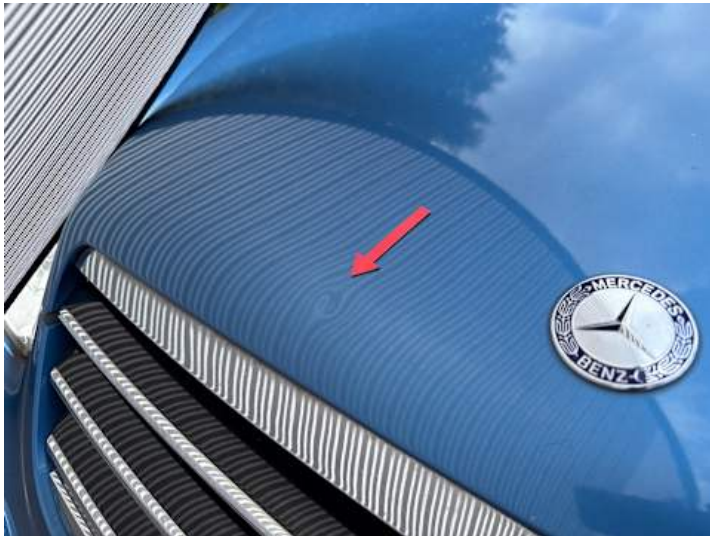
Motorhaube (Delle)

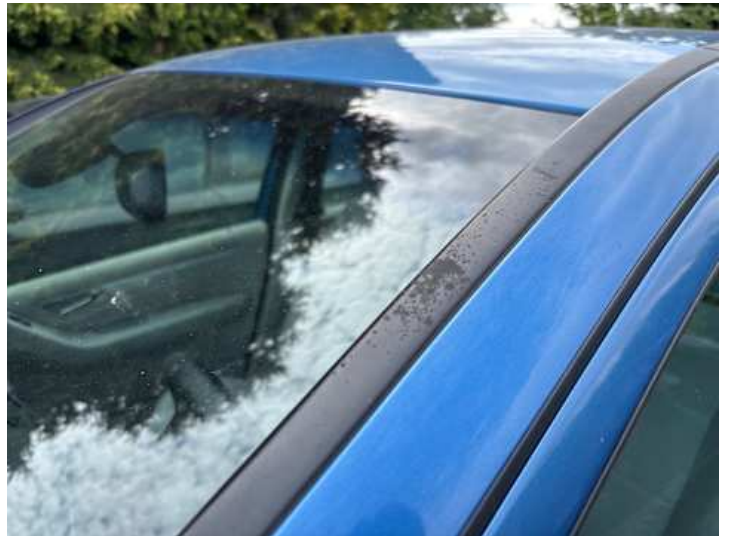
Windschutzscheibe (Anderer Schaden): Verfärbung

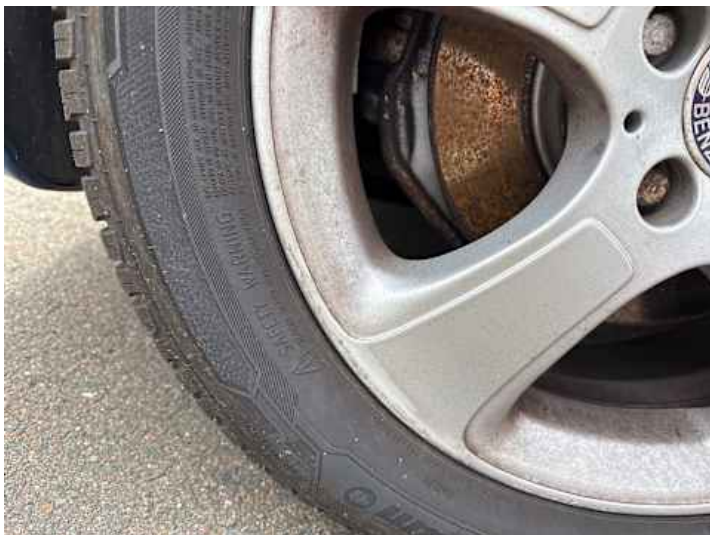
Rad (Kratzer)

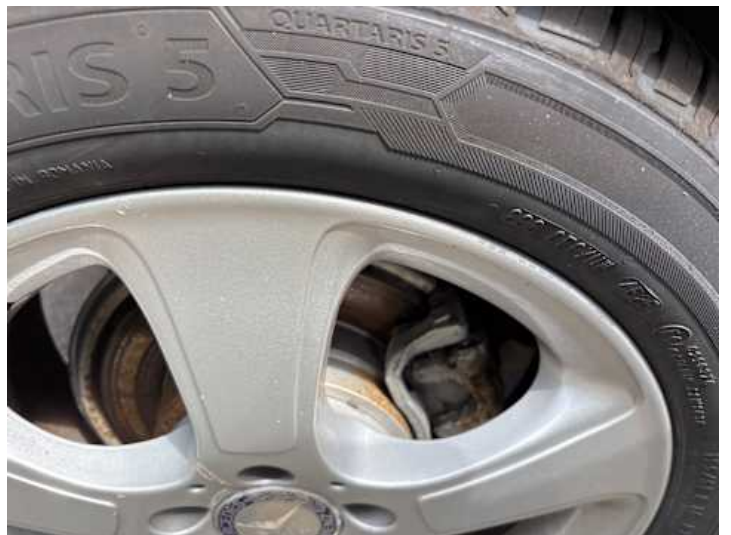
Rad (Kratzer)

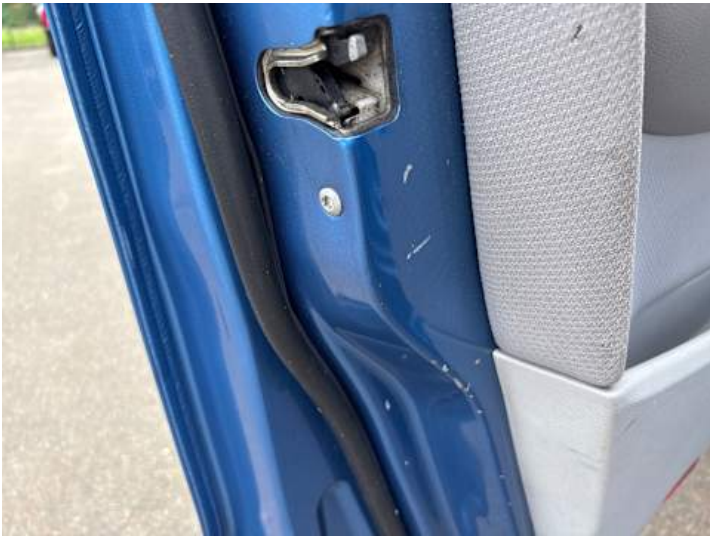
Fahrtür (Lackschaden)

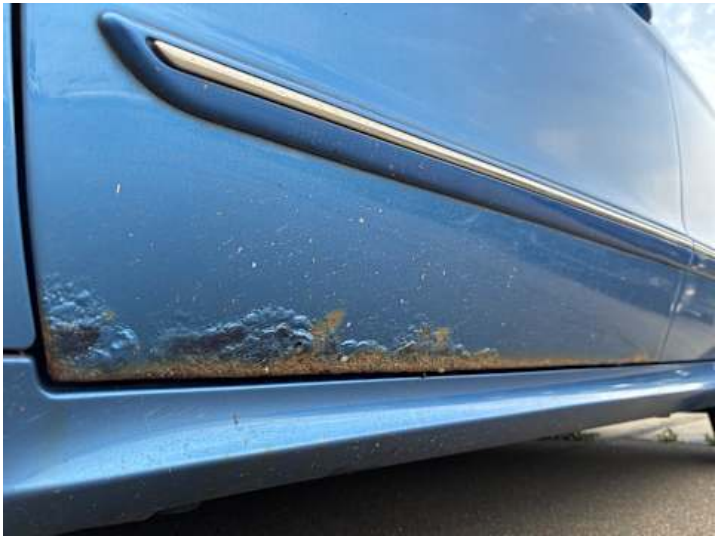
Fahrtür (Rost)

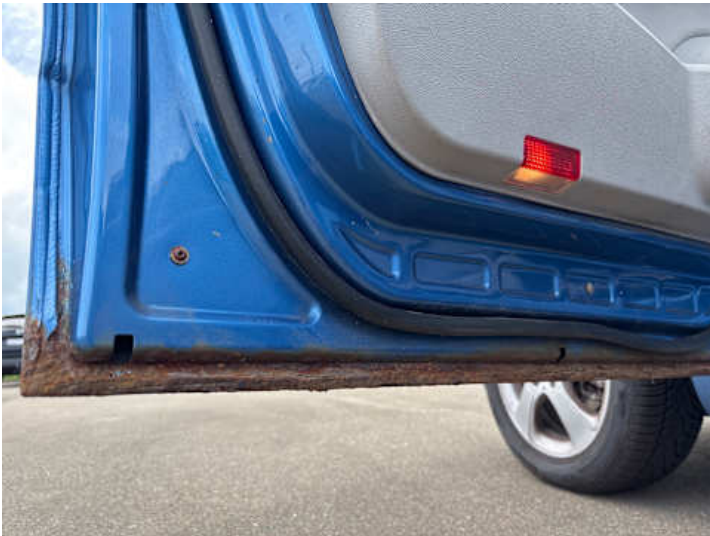
Fahrtür (Rost)

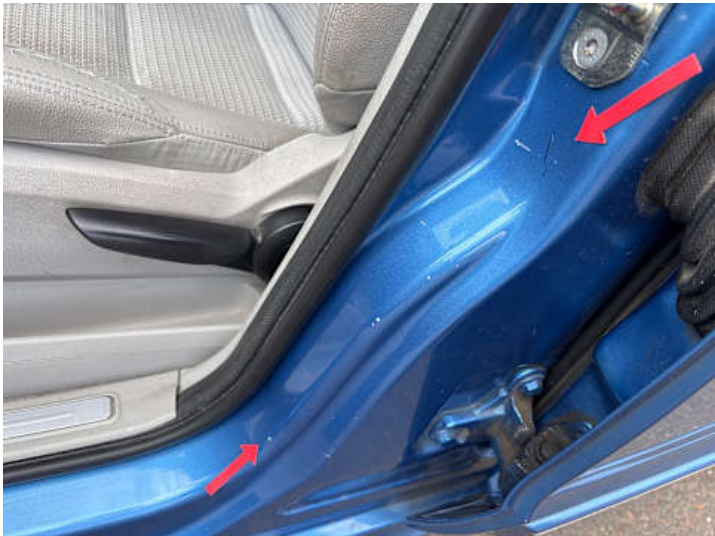
Fahrtür (Lackschaden)

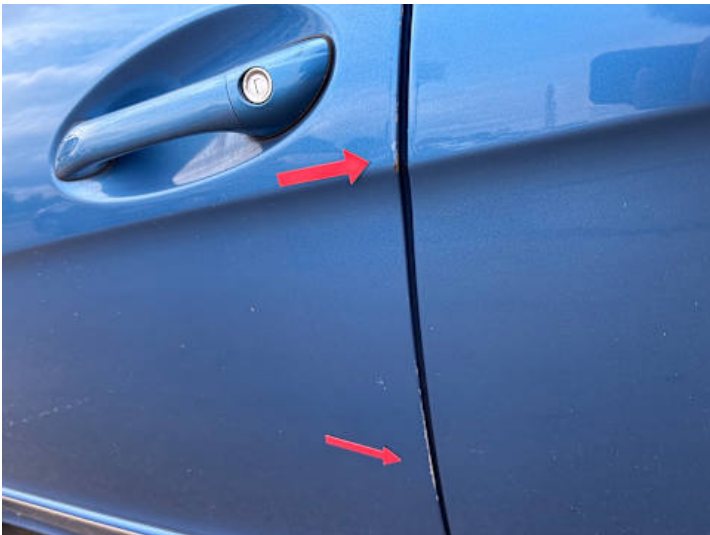
Fahrtür (Rost, Lackschaden)

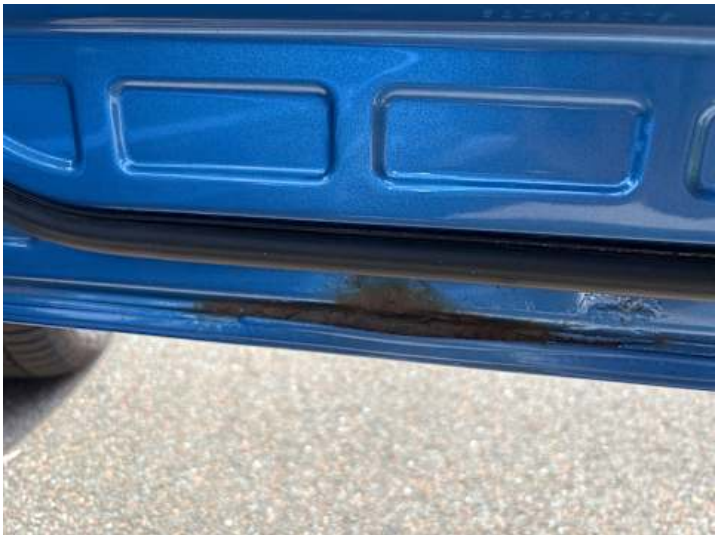
Beifahrtür (Rost)

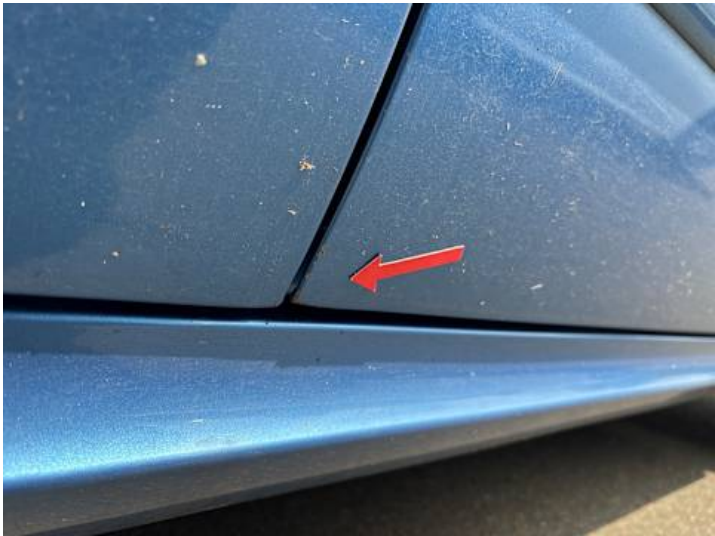
Beifahrertür (Lackschaden, Rost)

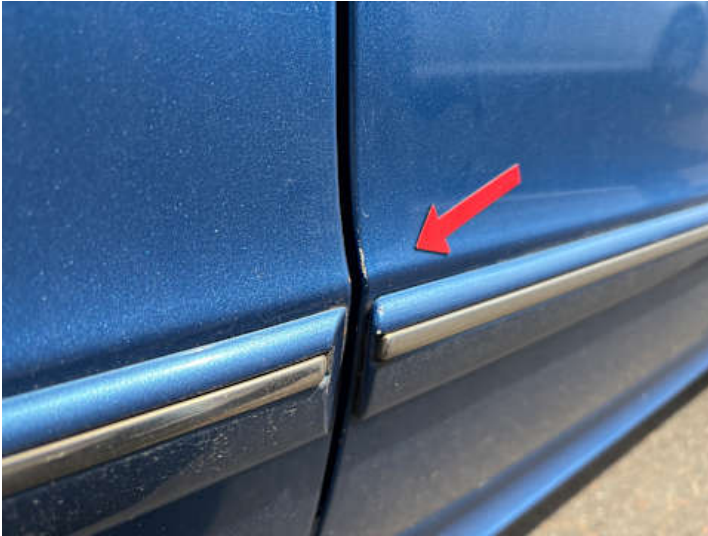
Beifahrertür (Lackschaden, Rost)

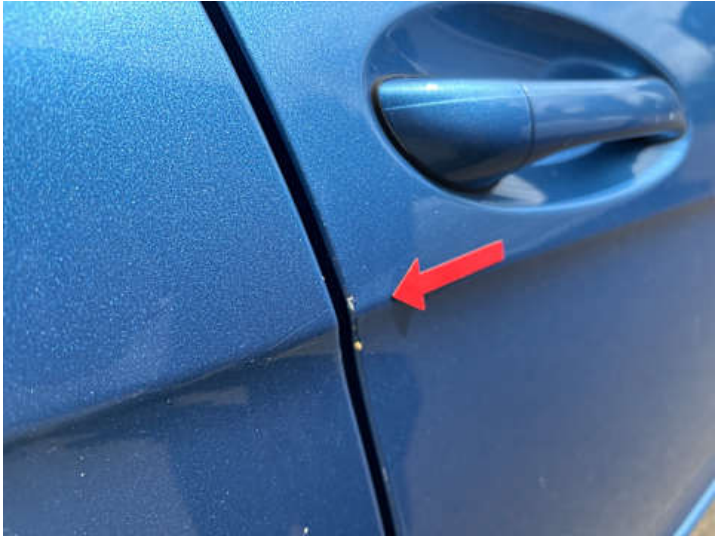
Beifahrertür (Lackschaden, Rost)

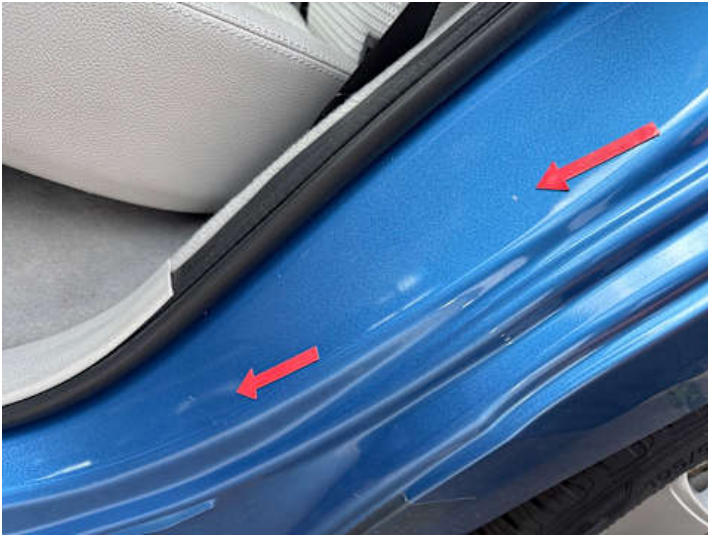
Türe hinten links (Kratzer, Lackschaden)

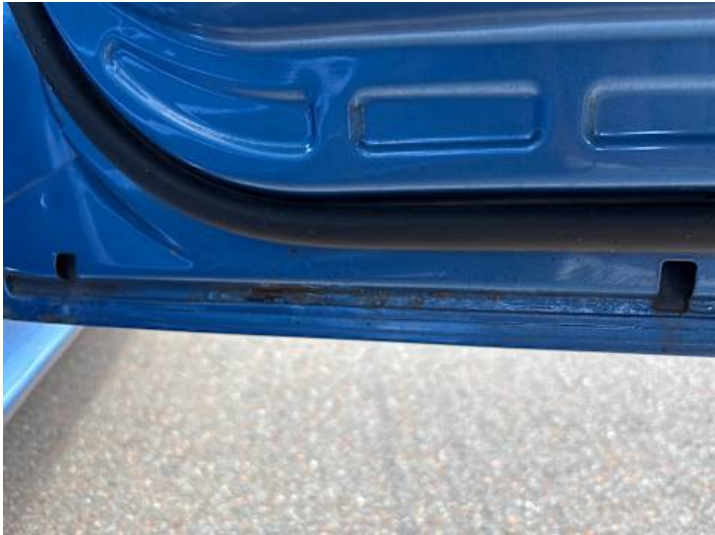
Türe hinten rechts (Rost)

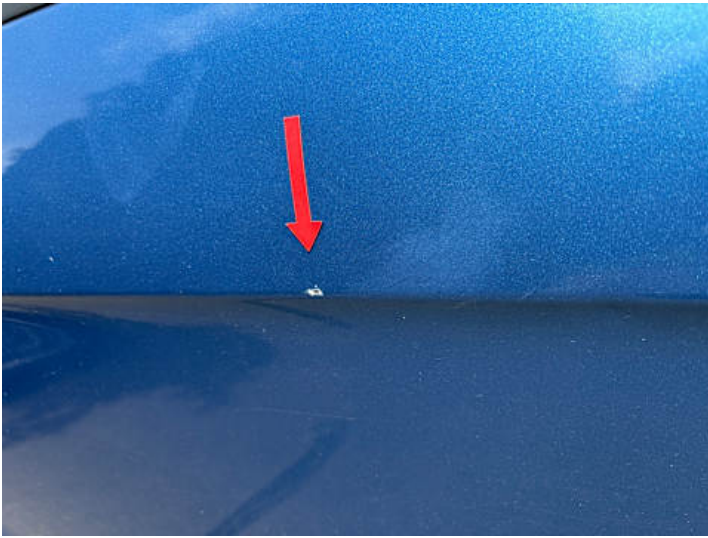
Türe hinten rechts (Lackschaden)

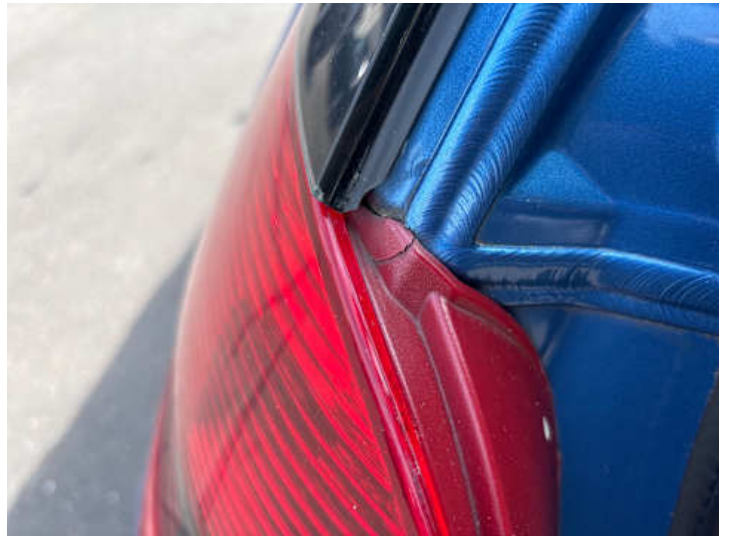
Rücklicht (links) (Riss/Bruch)

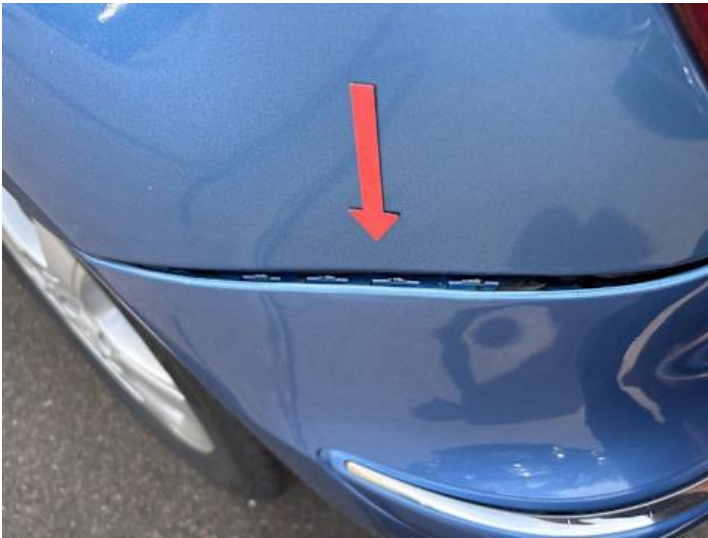
Stoßstange hinten (Spaltmaße ungenau)

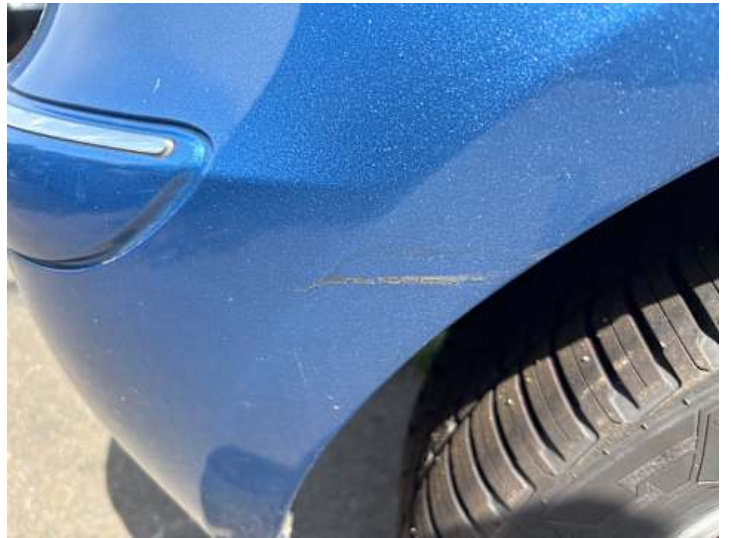
Stoßstange hinten (Lackschaden)

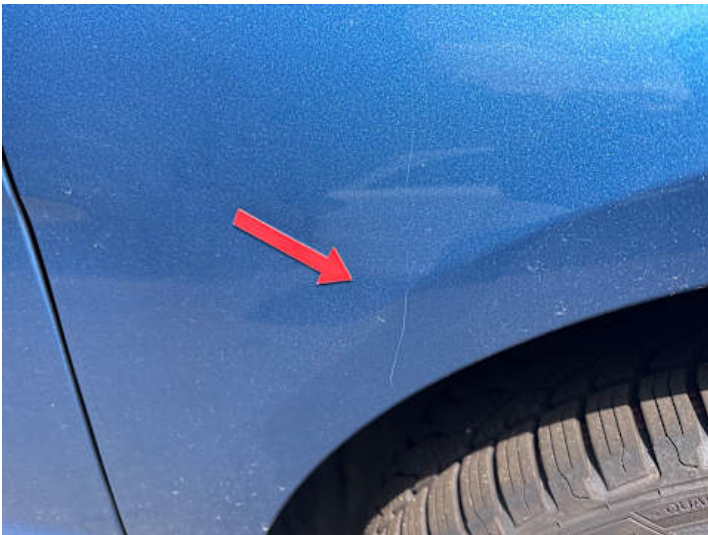
Kotflügel vorne rechts (Kratzer)

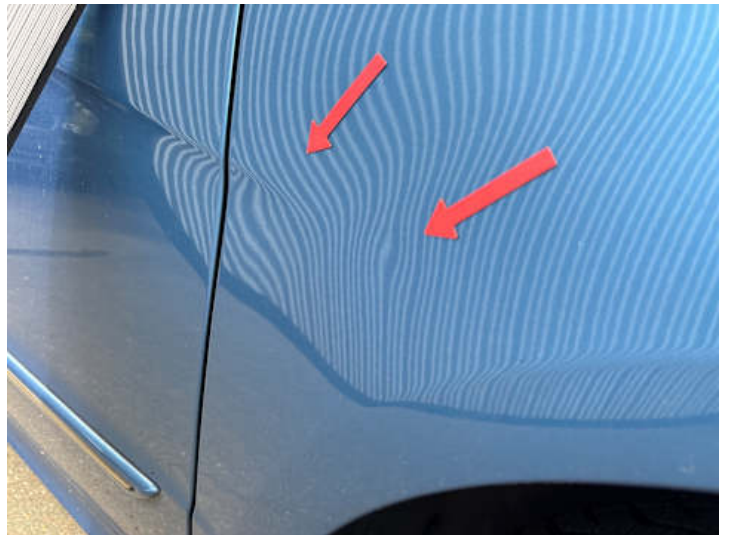
Kotflügel vorne rechts (Delle, Verformung)

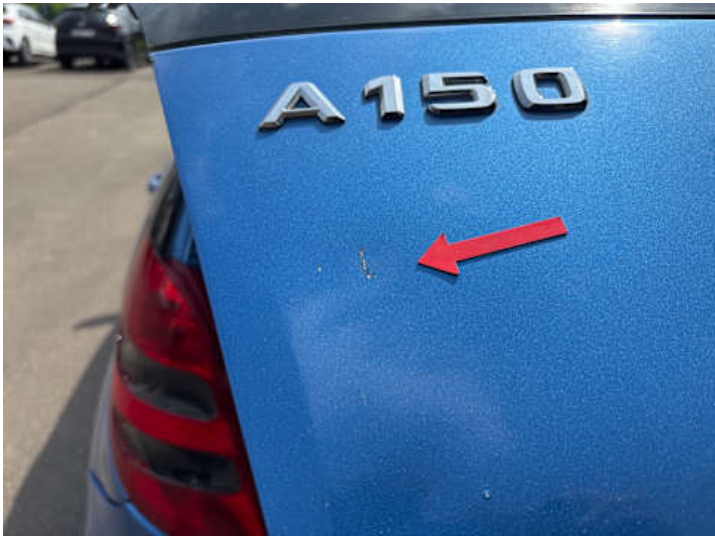
Heckklappe (Lackschaden)

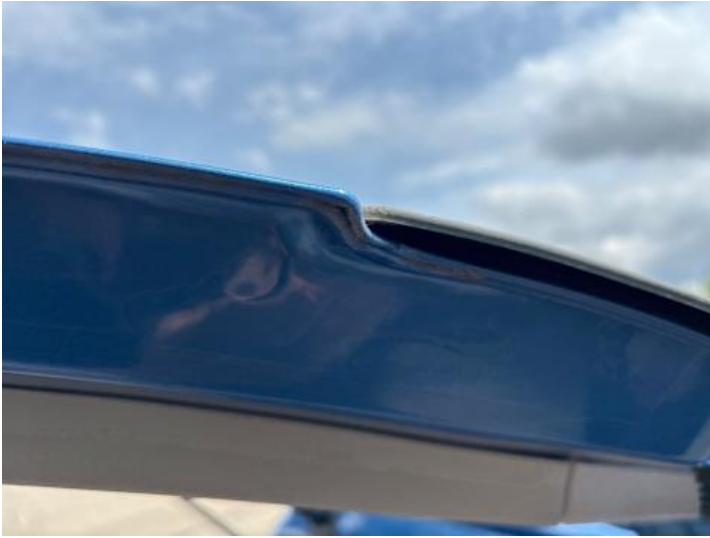
Heckklappe (Rost, Lackschaden)

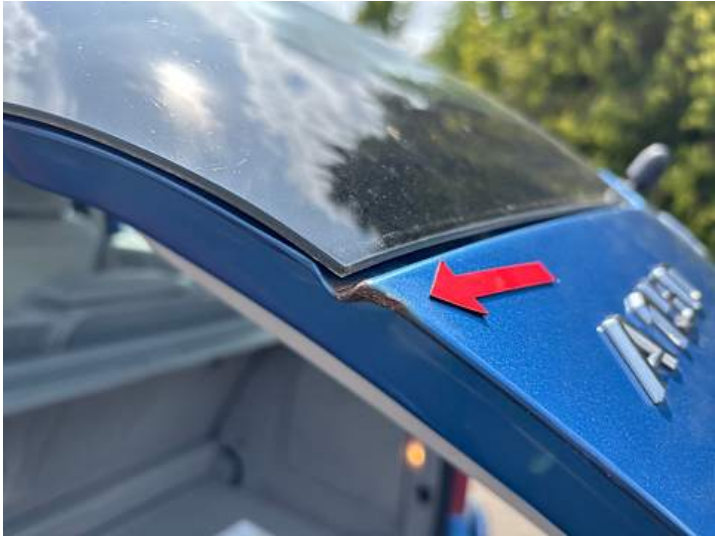
Heckklappe (Rost, Lackschaden)

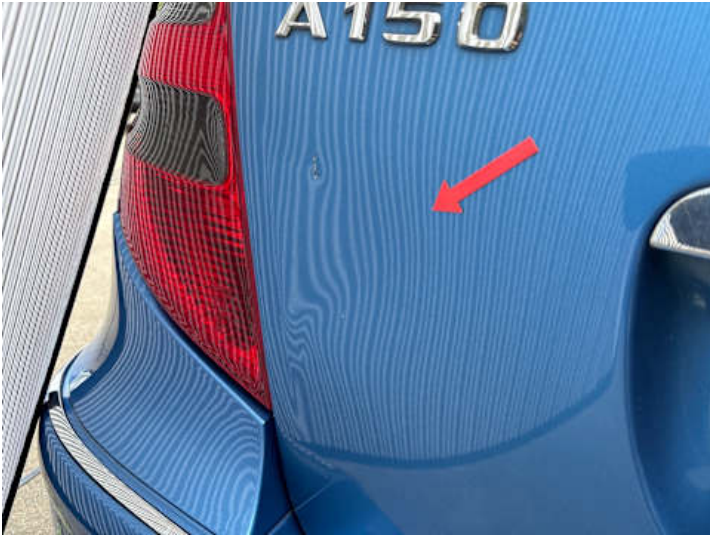
Heckklappe (Verformung, Delle)

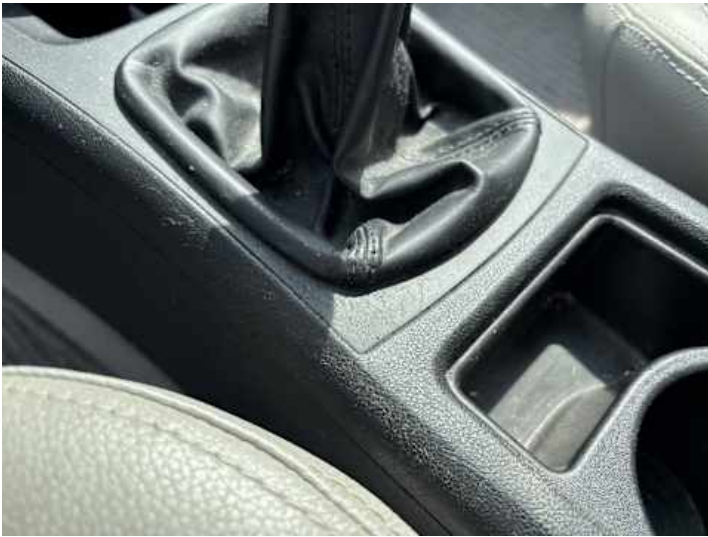
Innenraum (Kratzer)

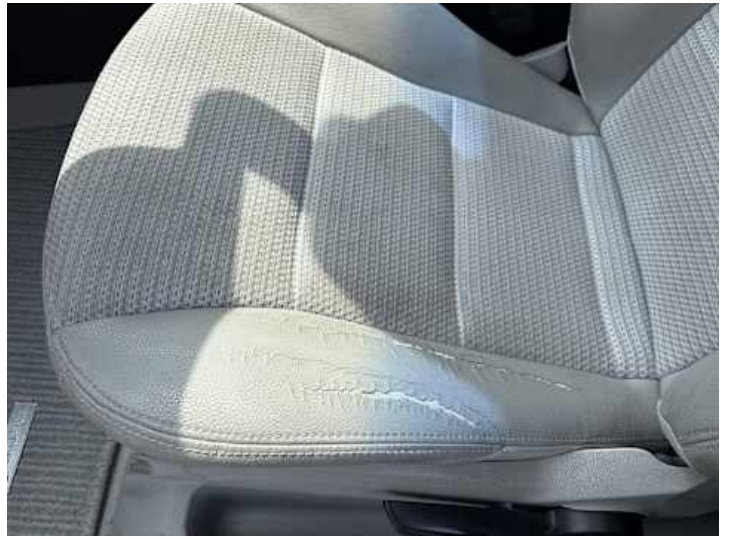
Innenraum (Riss/Bruch, Verschmutzung)

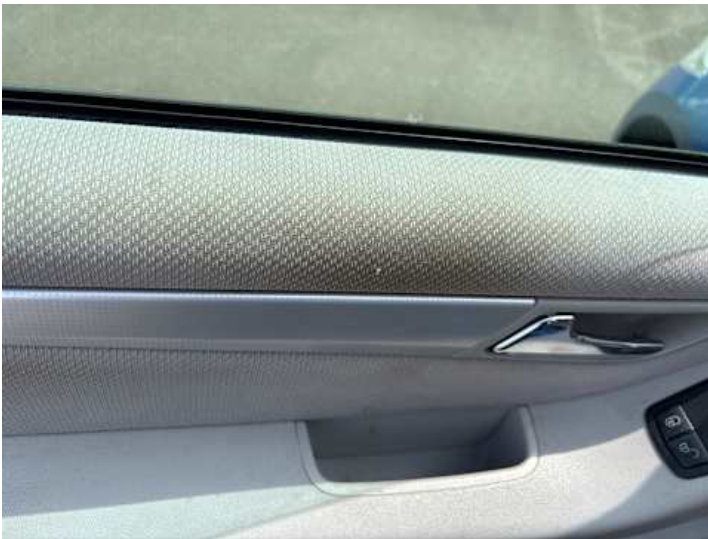
Innenraum (Verschmutzung)

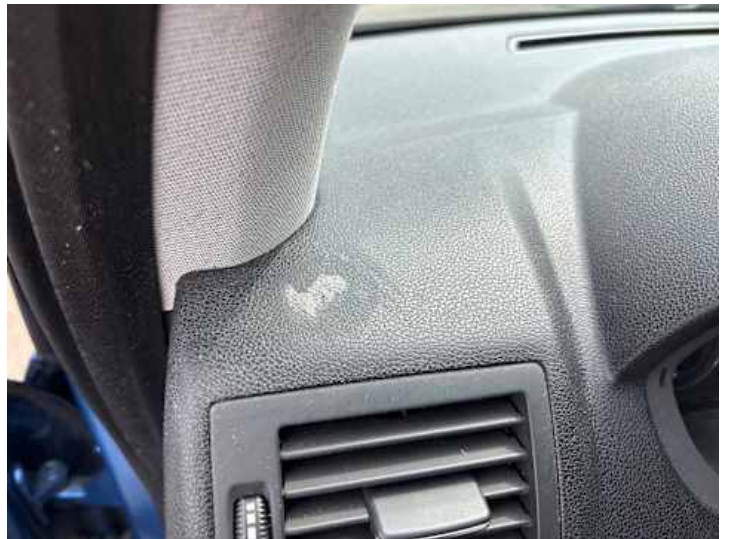
Innenraum (Anderer Schaden): Kleberückstände

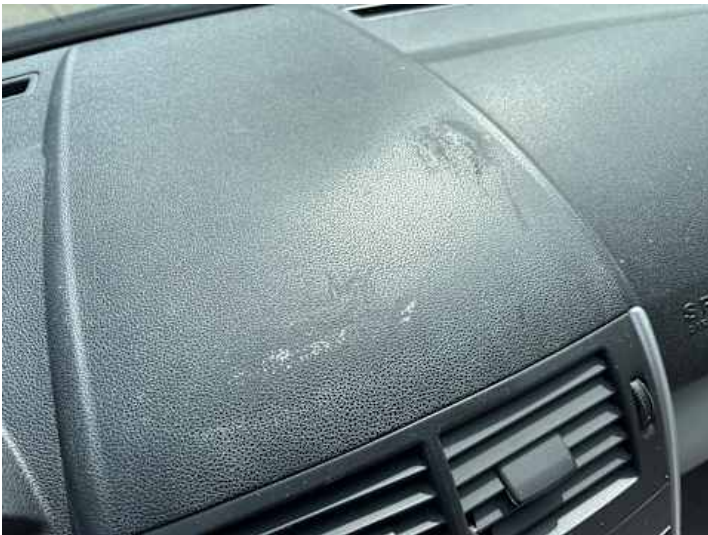
Innenraum (Verschleiß, Verschmutzung)

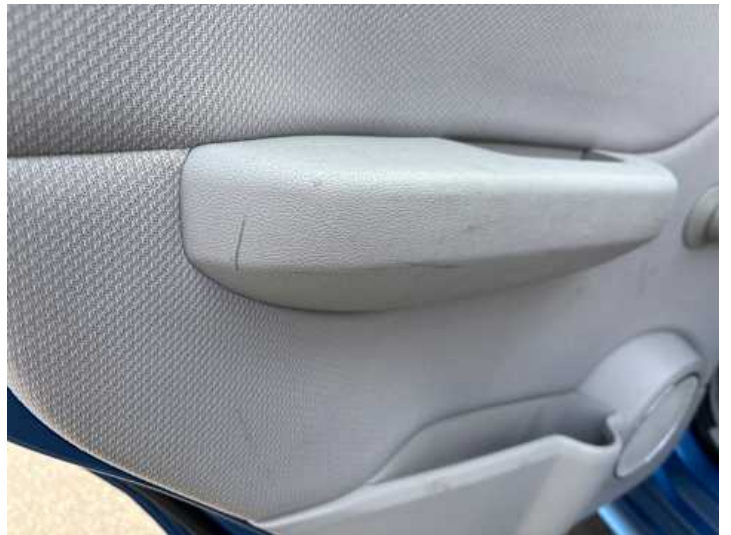
Innenraum (Verschmutzung)

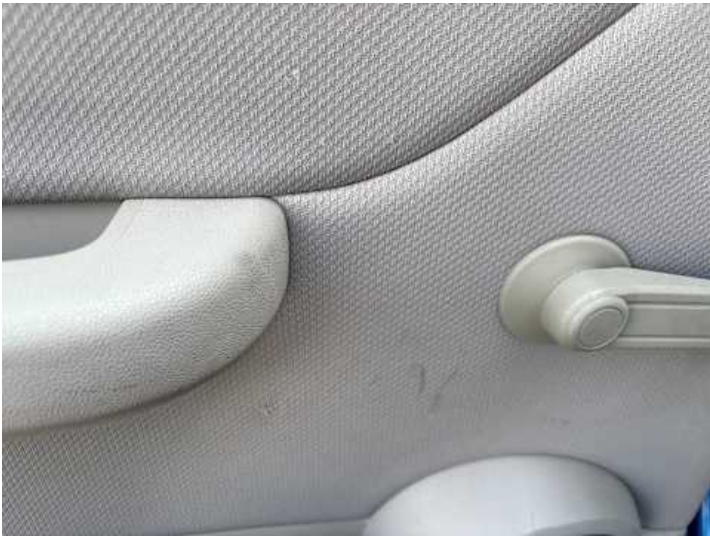
Innenraum (Verschleiß, Verschmutzung)

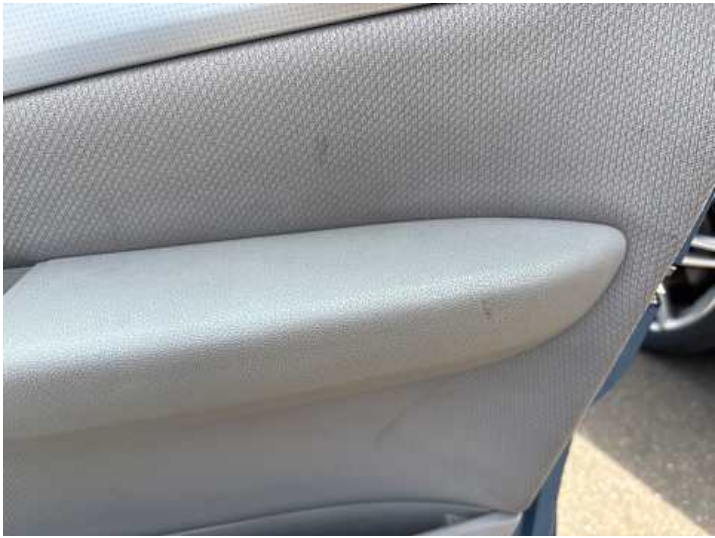
Innenraum (Verschmutzung)

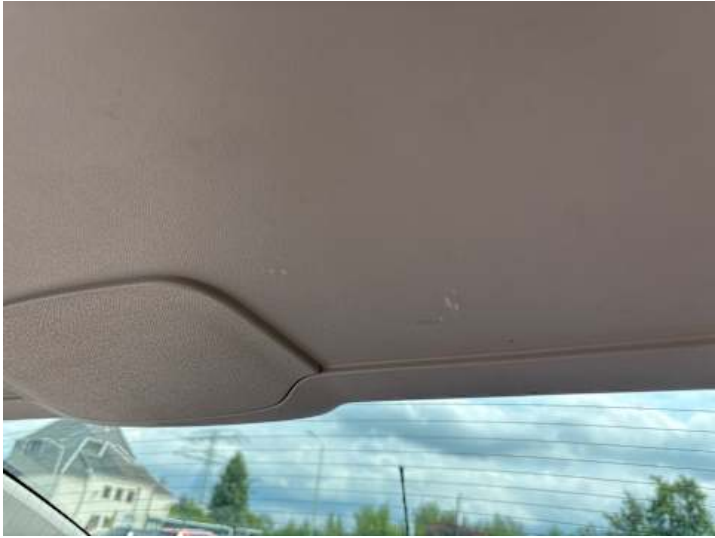
Innenraum (Kratzer)
