## Mazda CX-5 Center-Line AWD

EZ 03/2014 | Geländewagen | Diesel | Schaltgetriebe | 192.017km

Fahrzeug aufgenommen am: 28.08.2026

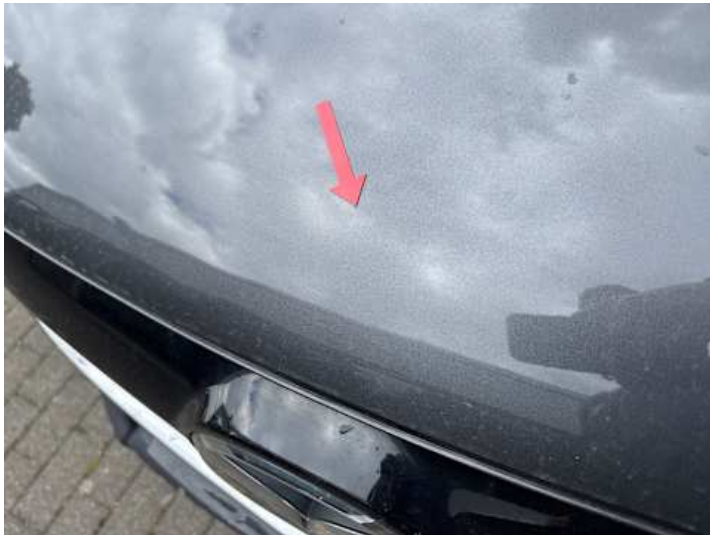
Motorhaube (Kratzer)

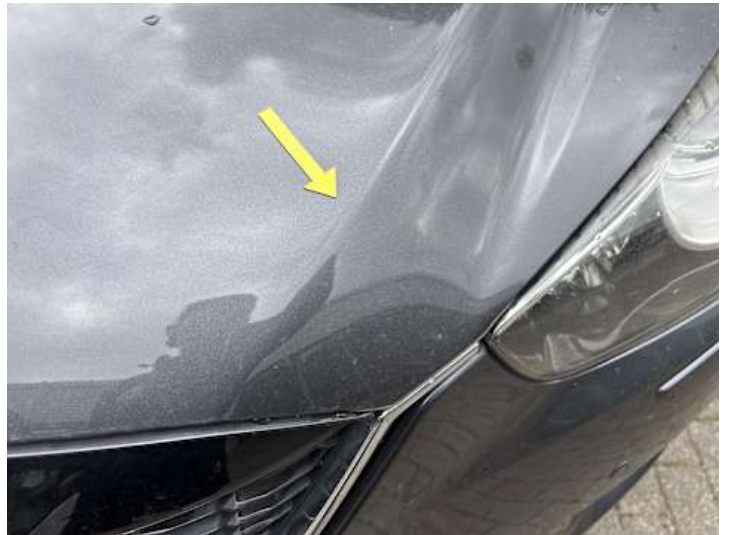
Motorhaube (Kratzer)

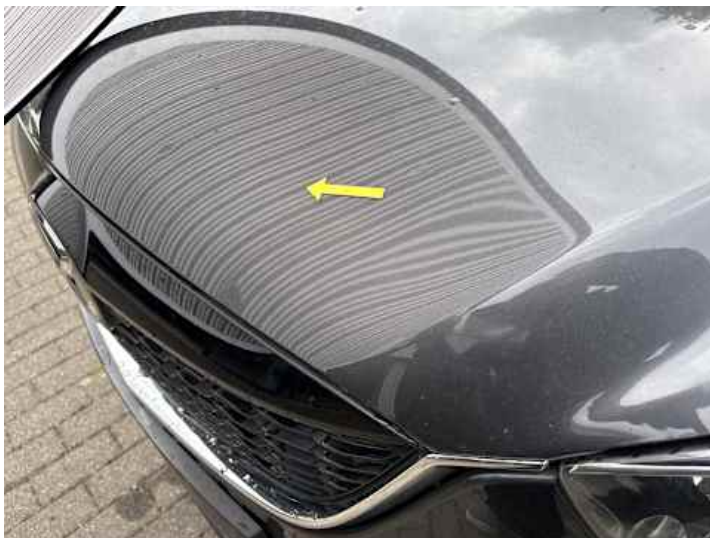
Motorhaube (Delle)

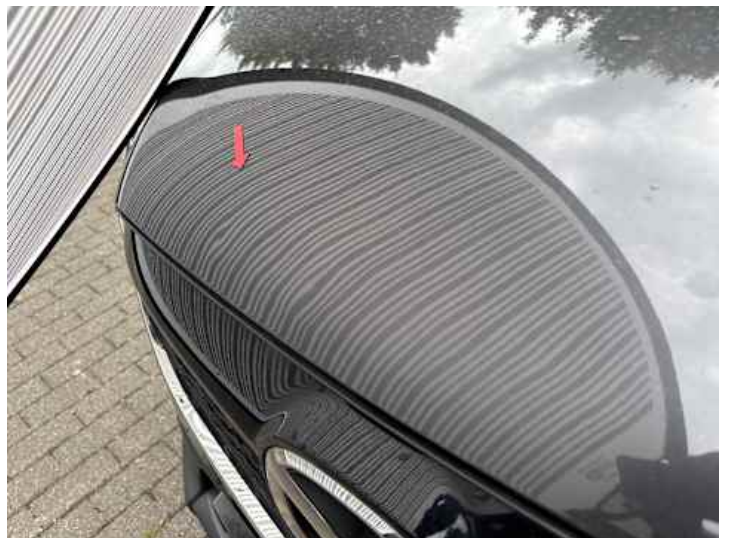
Motorhaube (Delle)

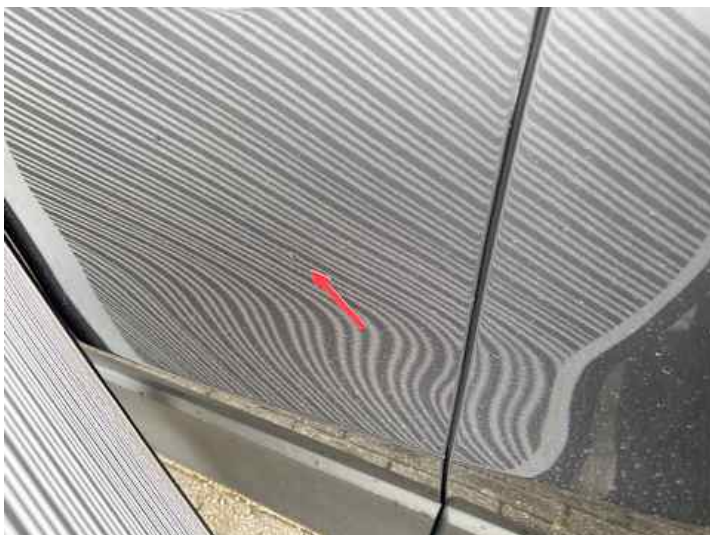
Fahrtür (Delle)

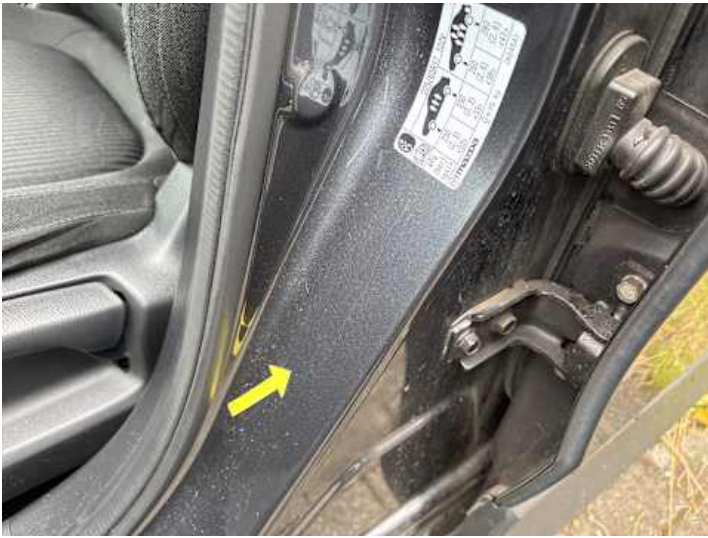
Fahrtür (Kratzer)

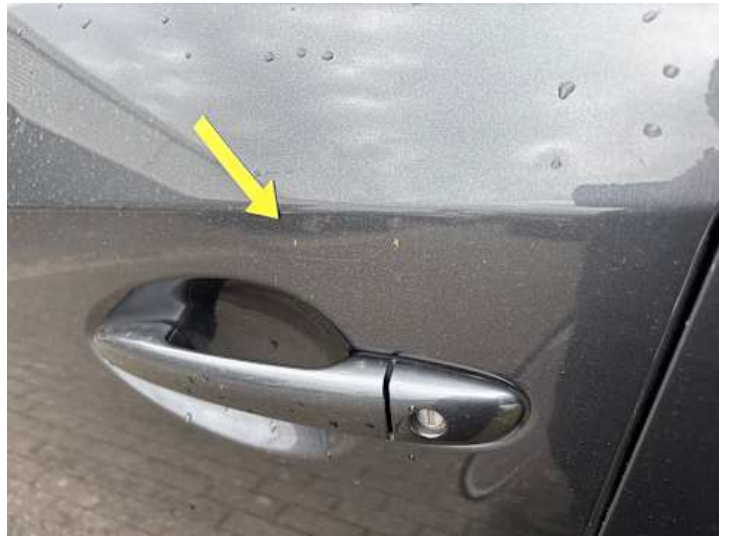
Fahrtür (Kratzer)

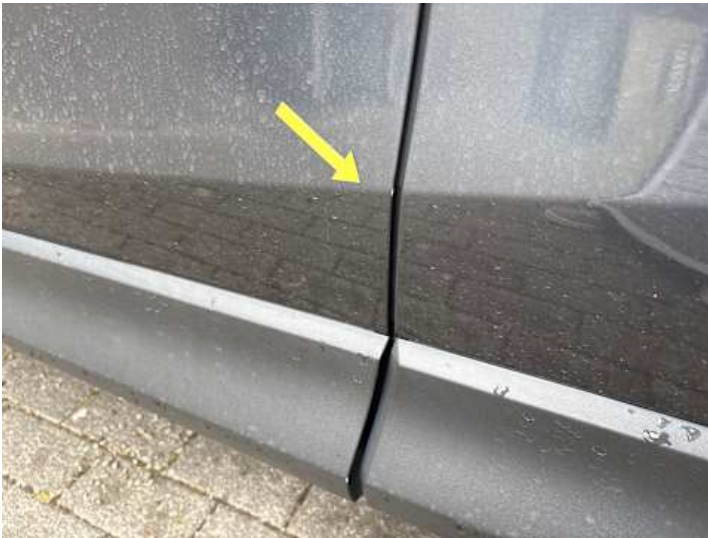
Fahrtür (Kratzer)

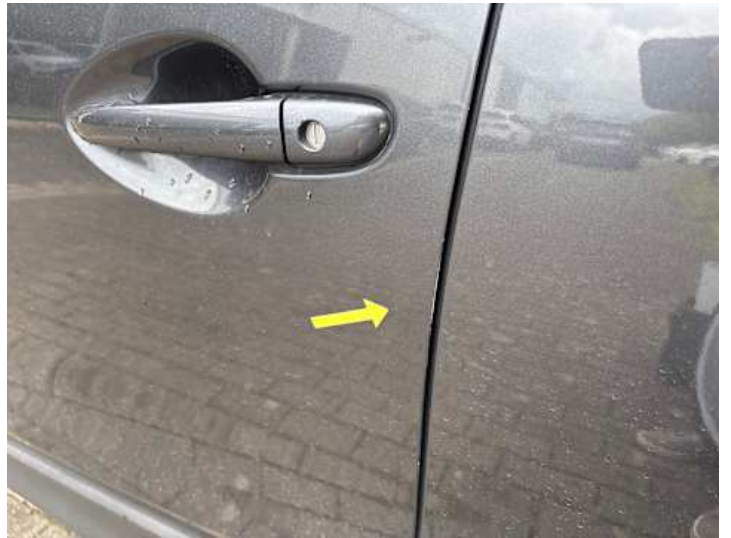
Fahrtür (Kratzer)

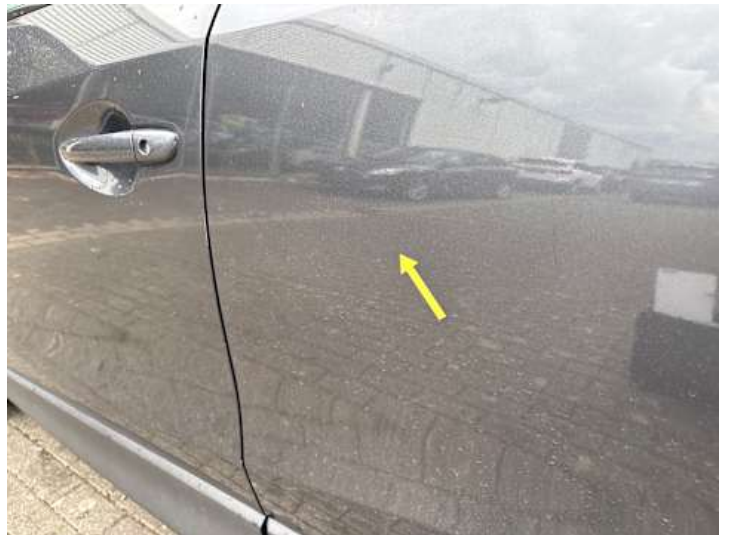
Türe hinten links (Kratzer)

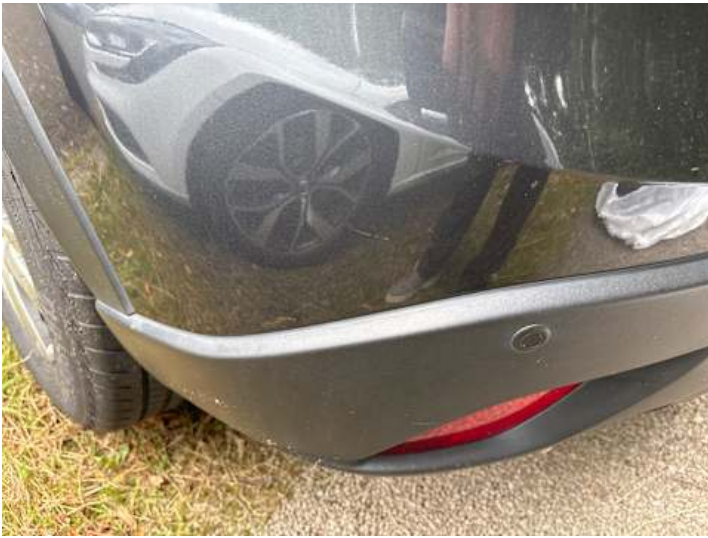
Stoßstange hinten (Kratzer)

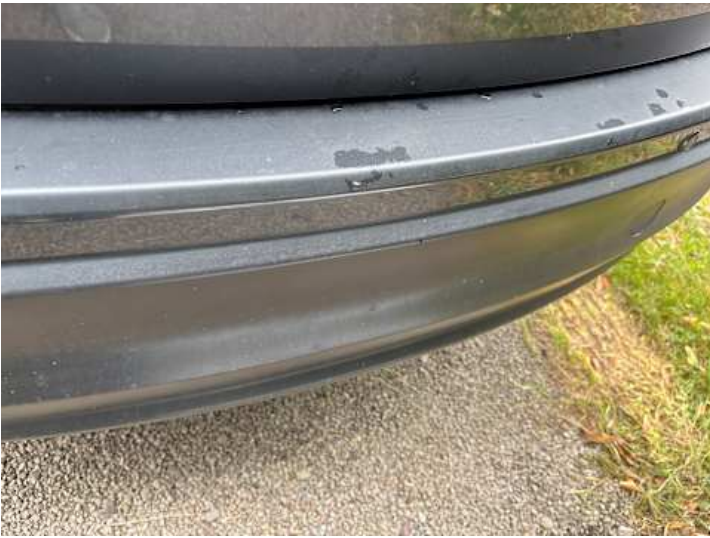
Stoßstange hinten (Kratzer)

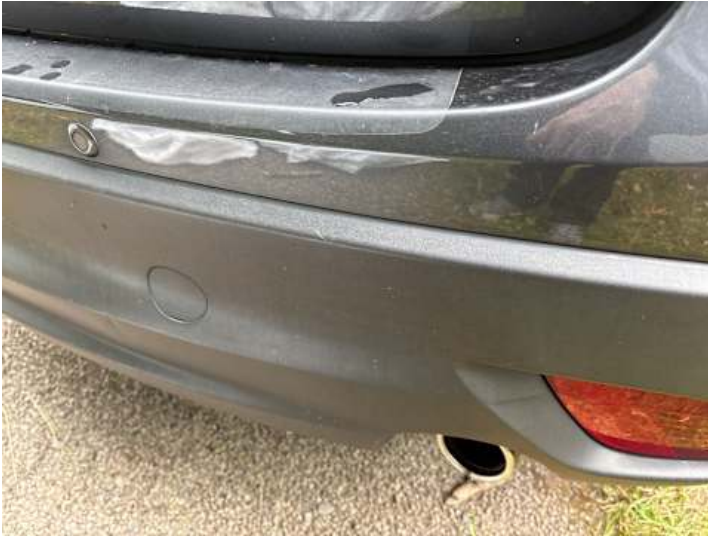
Stoßstange hinten (Kratzer)

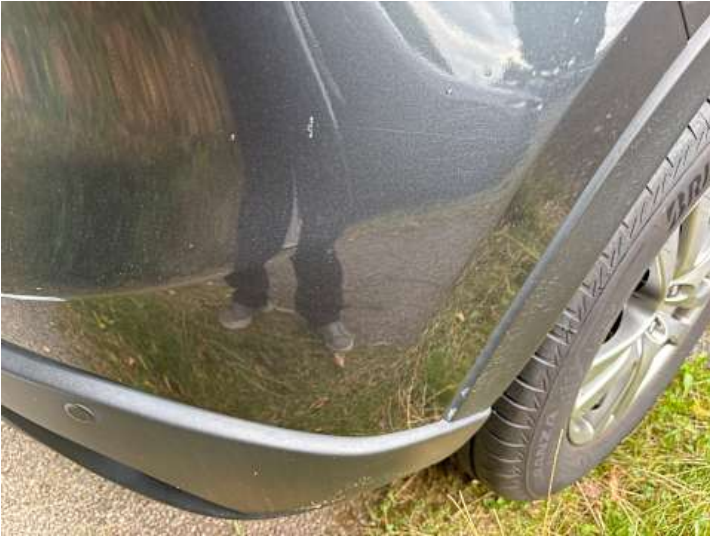
Stoßstange hinten (Kratzer)

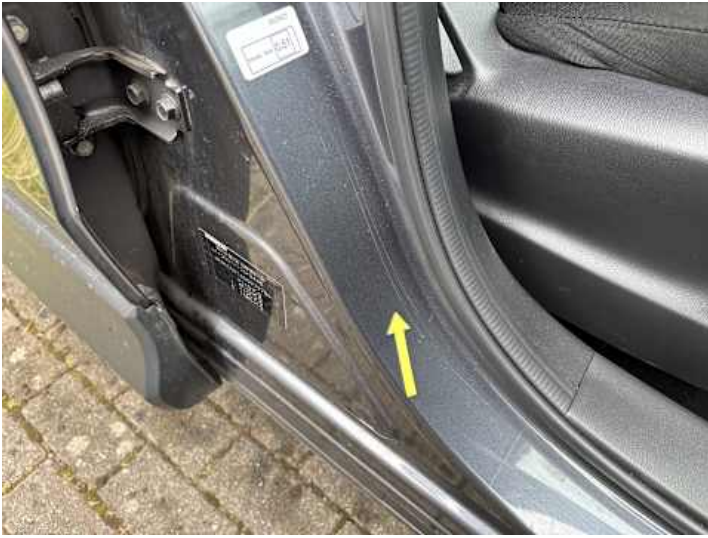
Schweller rechts (Kratzer)

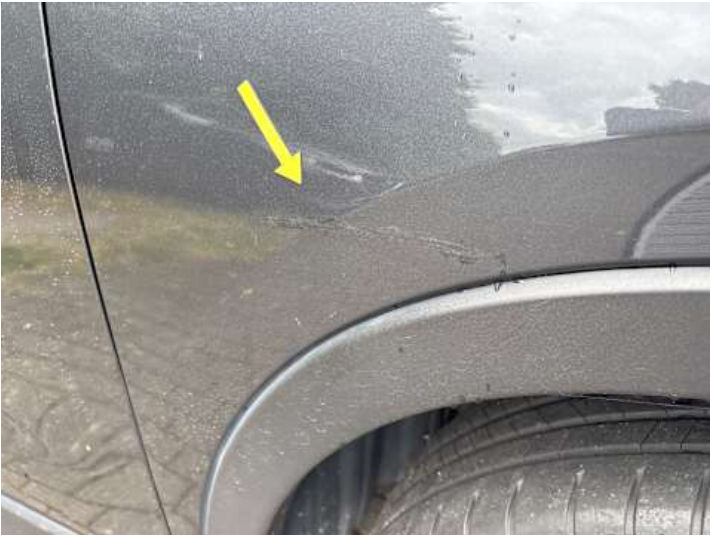
Kotflügel vorne rechts (Kratzer, Lackschaden, Unsachgemäß  
instand gesetzt)

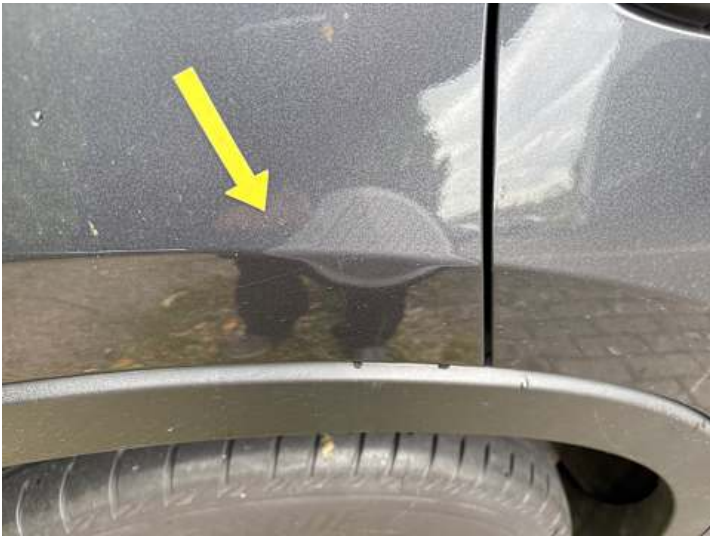
Seitenteil hinten rechts (Kratzer)

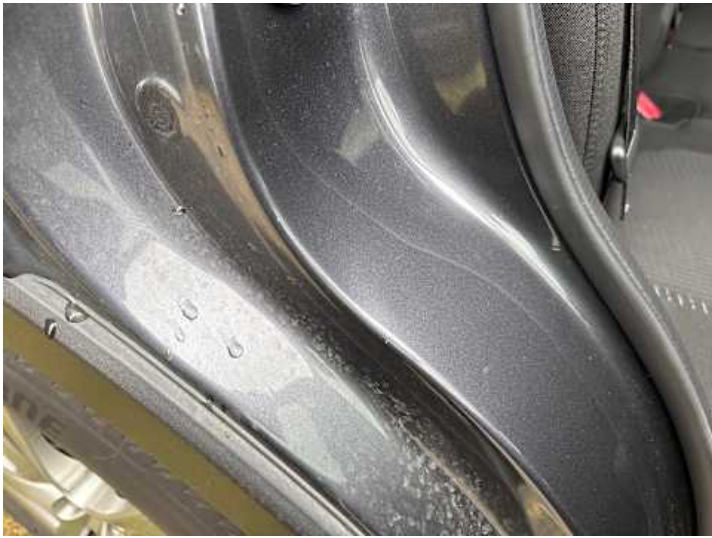
Seitenteil hinten rechts (Kratzer)

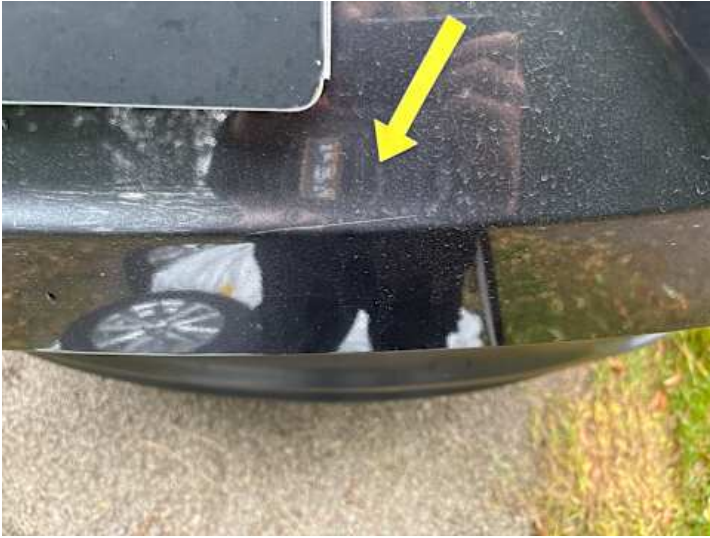
Heckklappe (Kratzer)

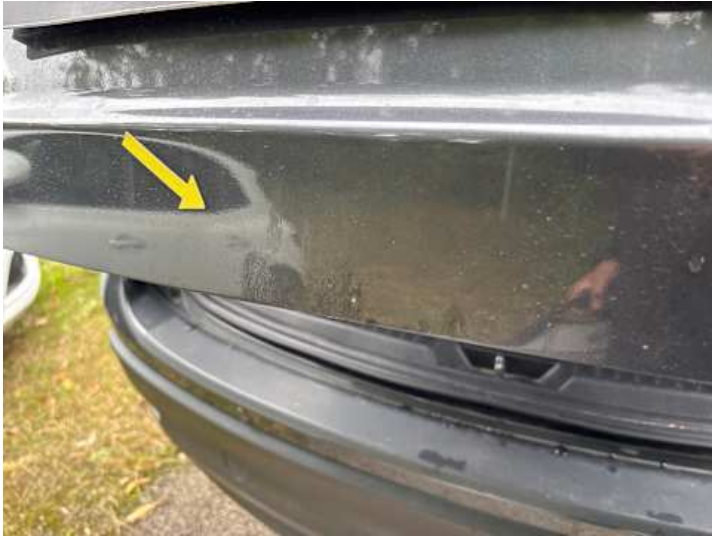
Heckklappe (Kratzer, Lackschaden, Unsachgemäß instand gesetzt)

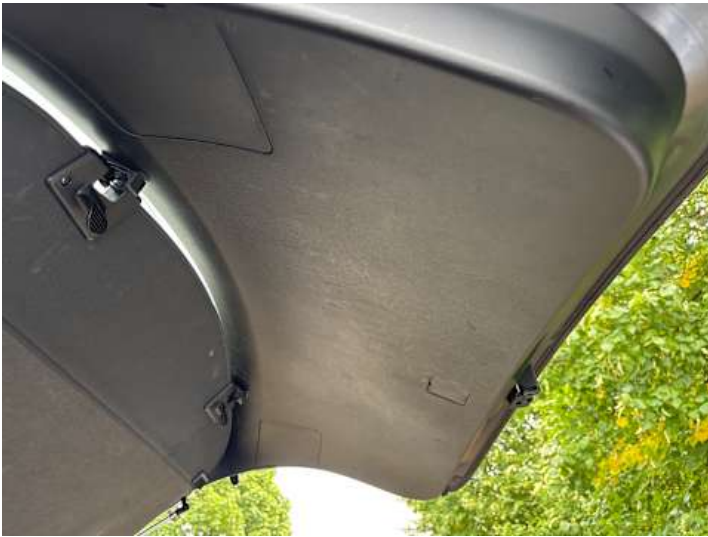
Innenraum (Diverse Schäden, Kratzer)

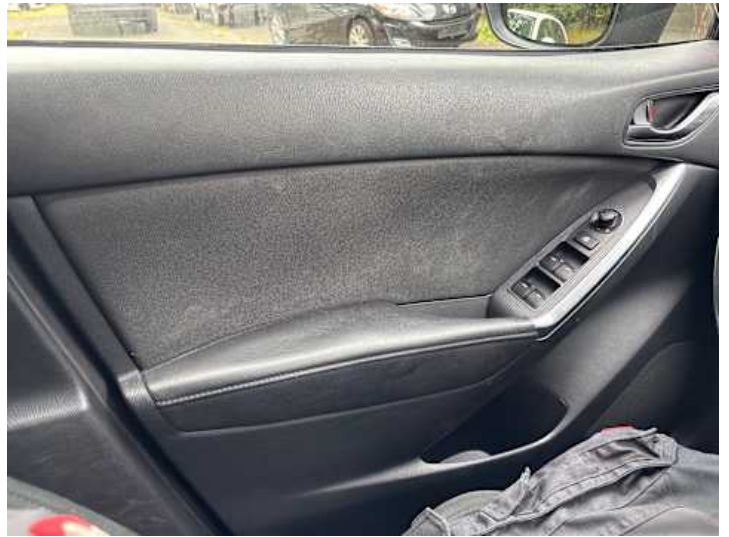
Innenraum (Diverse Schäden, Verschmutzung)

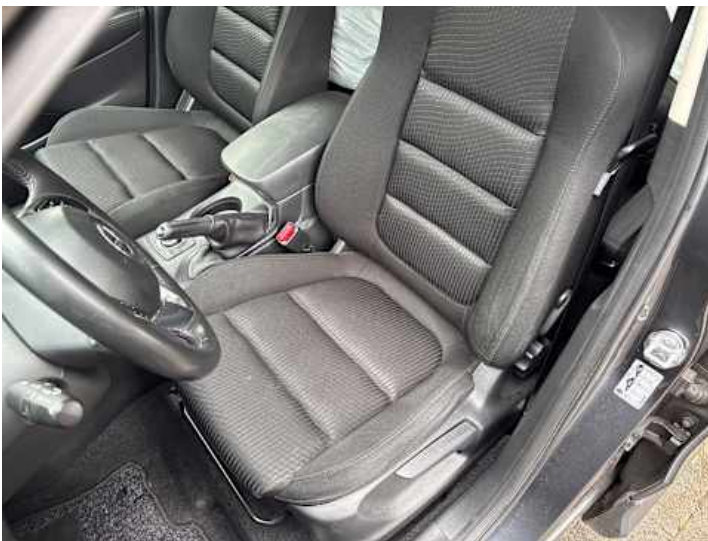
Innenraum (Diverse Schäden)

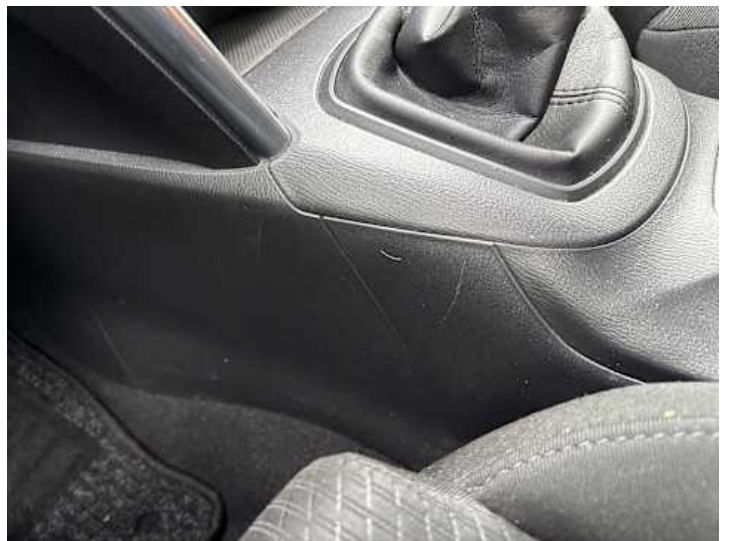
Innenraum (Diverse Schäden, Kratzer)

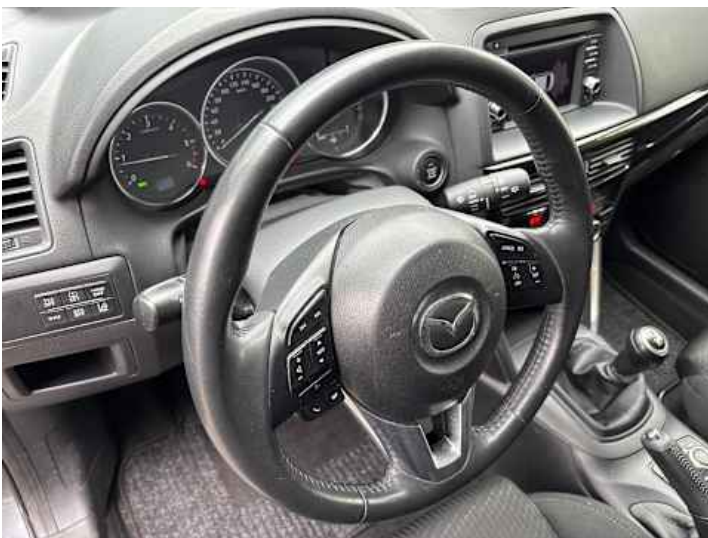
Innenraum (Diverse Schäden, Kratzer)
