## Mercedes-Benz A 150 3-türig

EZ 04/2007 | Van | Benzin | Schaltgetriebe | 139.363km  
Besteuerung: Differenzbesteuert (§25a UStG)  
Fahrzeugstandort: 97\*\*\*  
Fahrzeug aufgenommen am: 31.07.2026

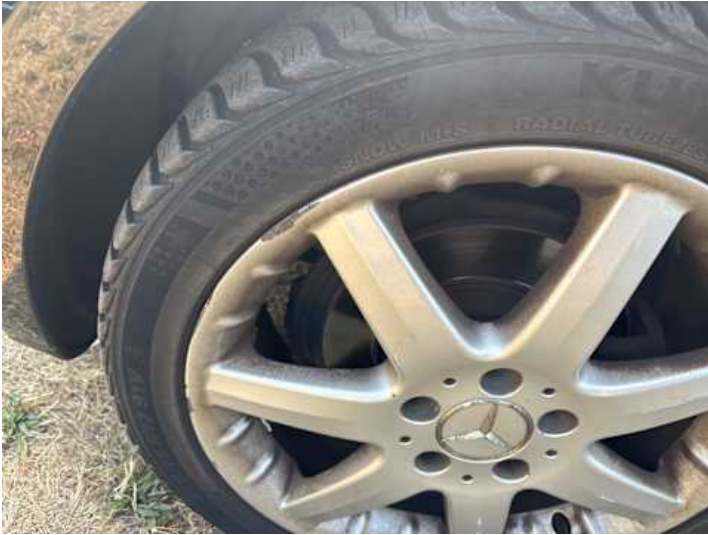
Rad (Kratzer)

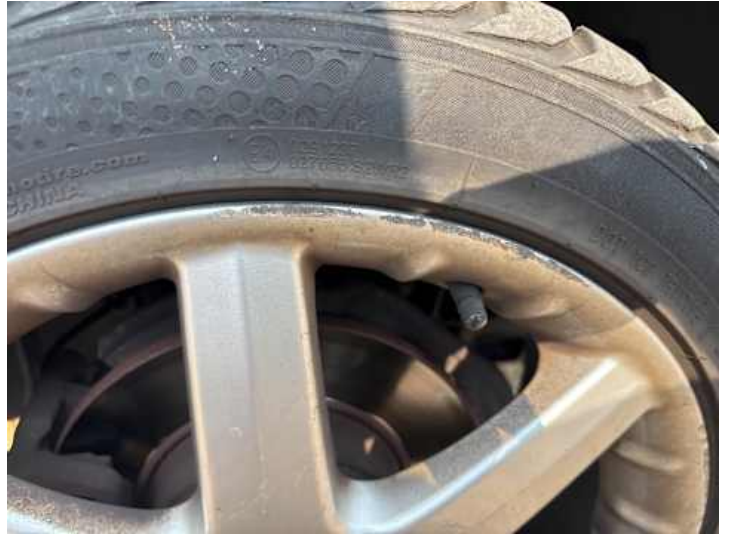
Rad (Kratzer)

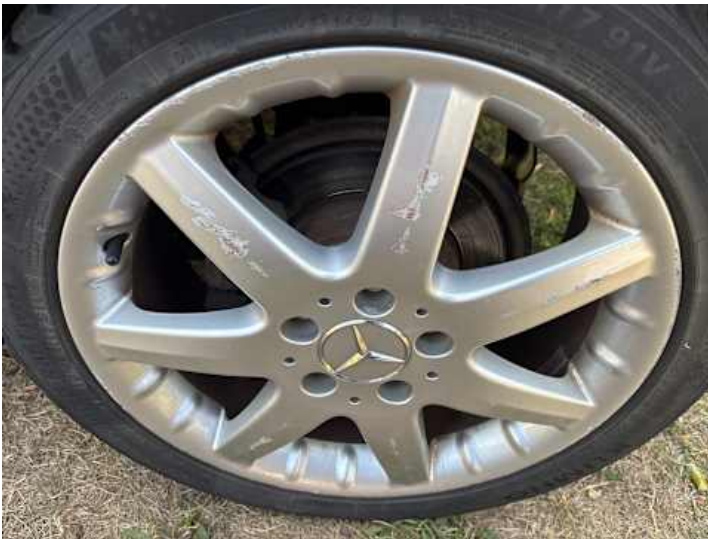
Rad (Kratzer)

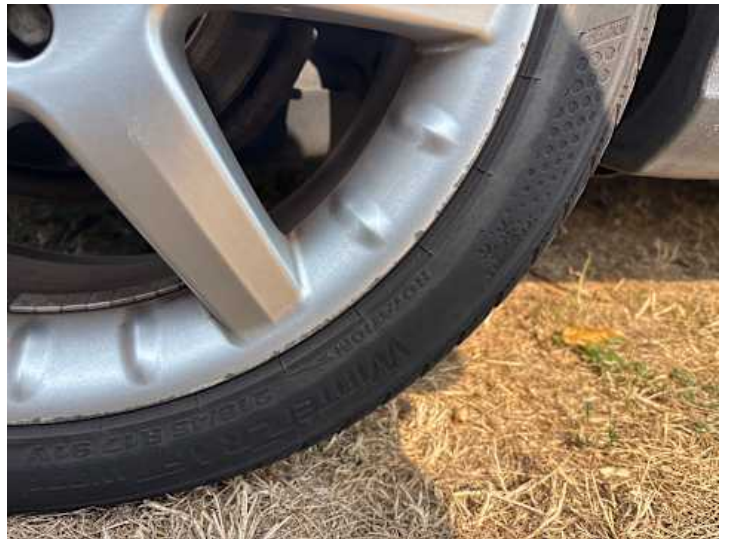
Rad (Kratzer)

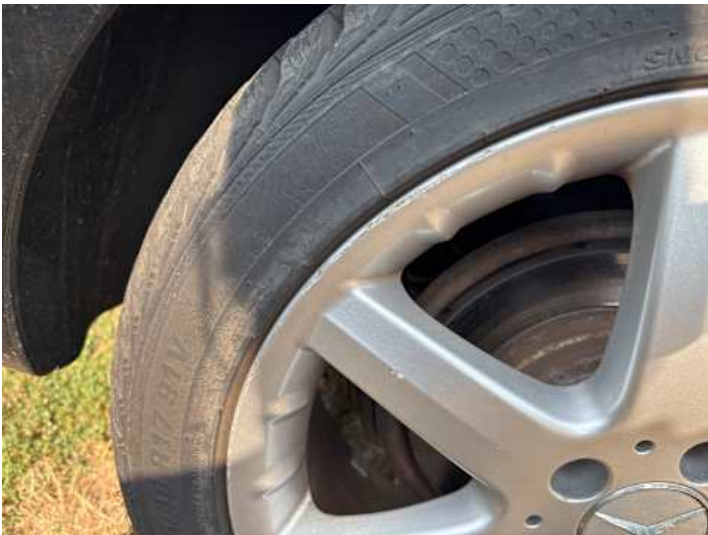
Rad (Kratzer)

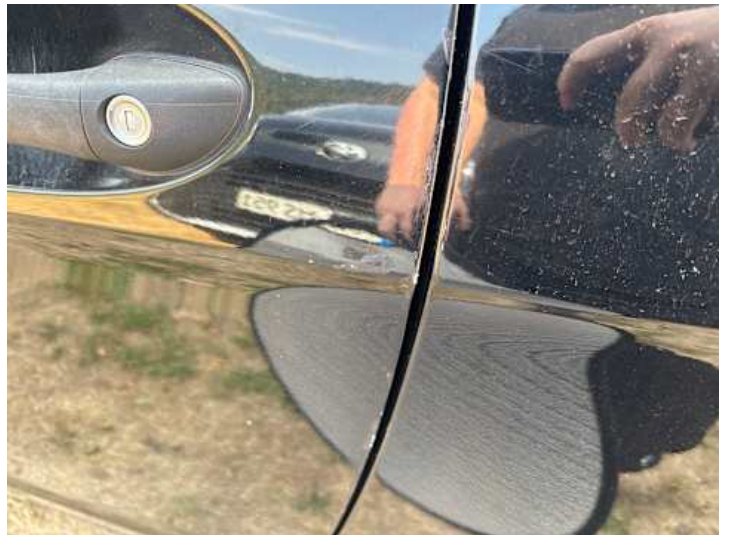
Fahrtür (Kratzer)

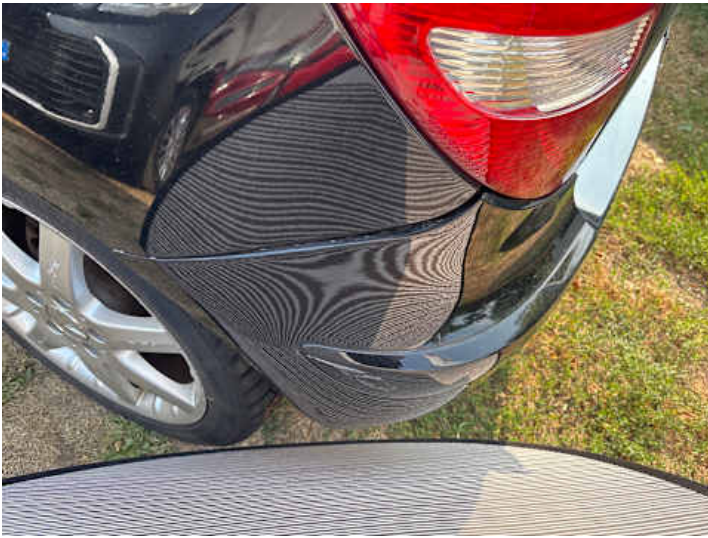
Stoßstange hinten (Spaltmaße ungenau, Verformung, Kratzer)

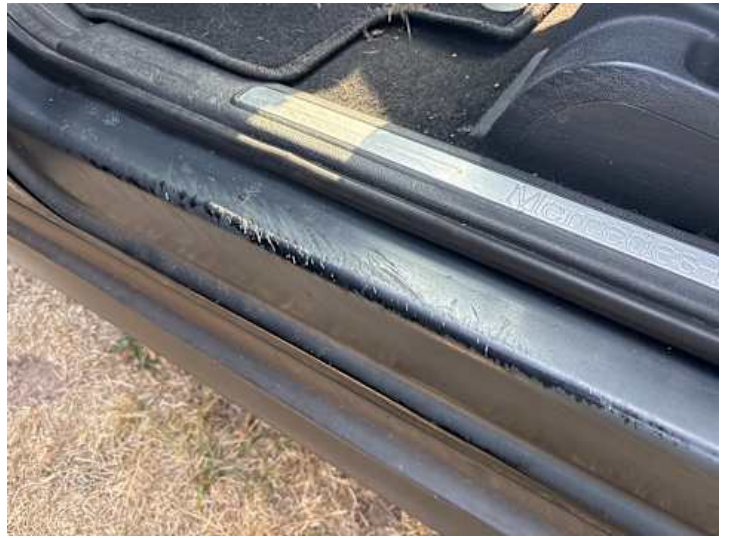
Schweller links (Kratzer, Rost)

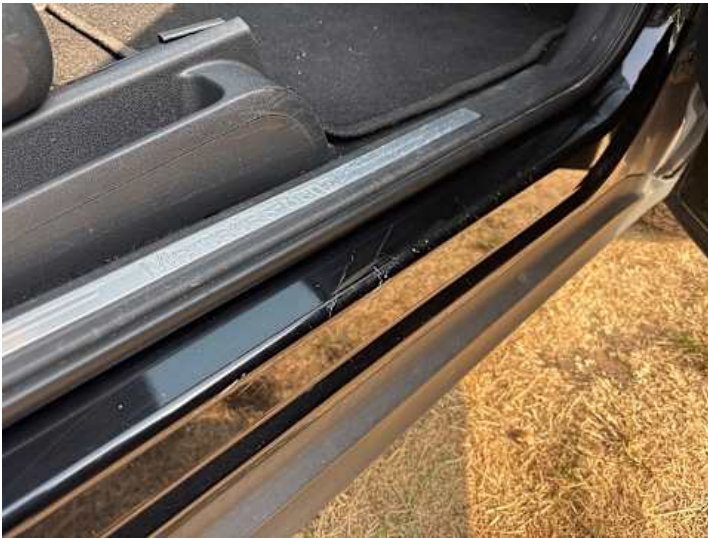
Schweller rechts (Kratzer)

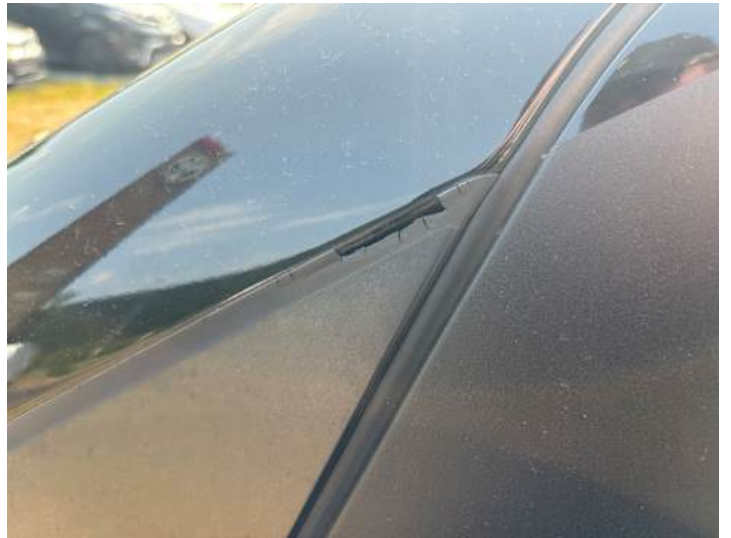
| Fahrzeugteil | Lackschichtdicke (in µm) | Fahrzeugteil | Lackschichtdicke (in µm) |
|---|---|---|---|
| Kotflügel vorne links | 115 | Kotflügel vorne rechts | 110 |

Kotflügel vorne links (Riss/Bruch)

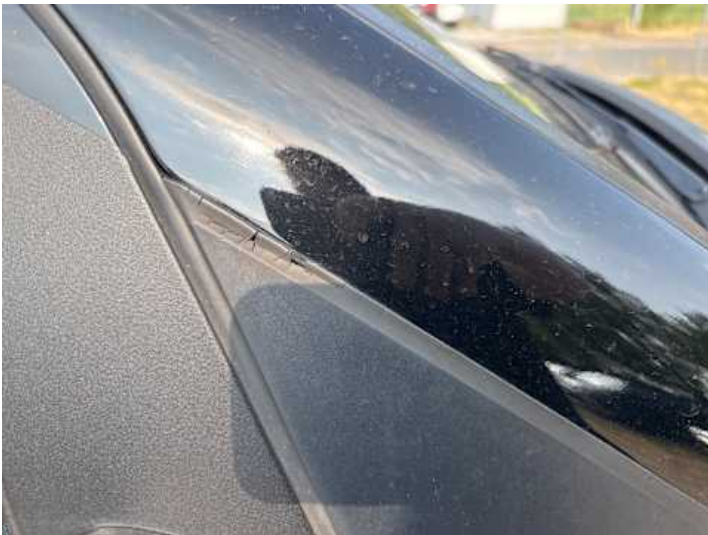
Kotflügel vorne rechts (Riss/Bruch)

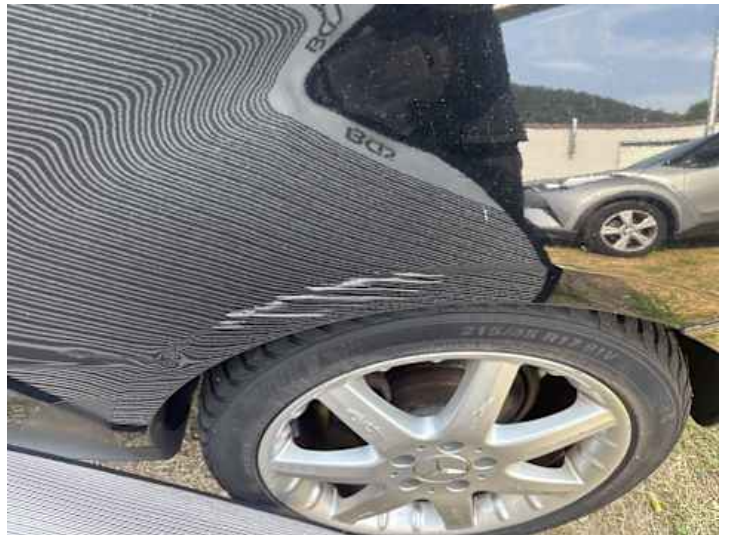
| Fahrzeugteil | Lackschichtdicke (in µm) | Fahrzeugteil | Lackschichtdicke (in µm) |
|---|---|---|---|
| Seitenteil hinten links | 125 | Seitenteil hinten rechts | - |

Seitenteil hinten links (Kratzer, Verformung, Rost)

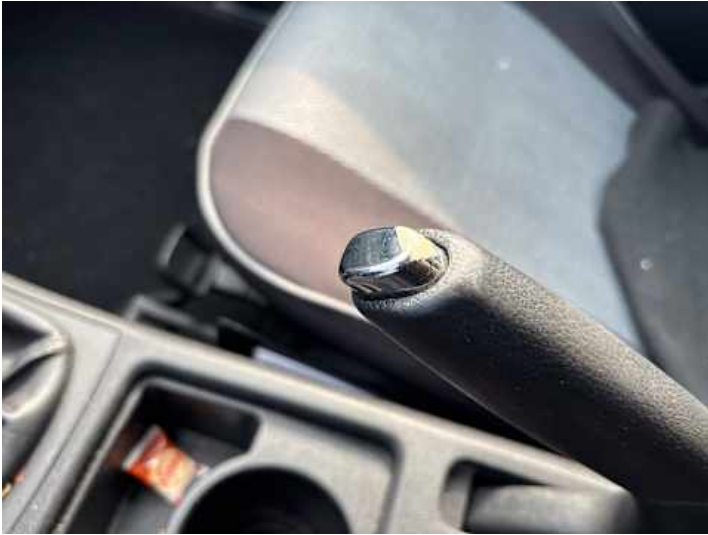
Innenraum (Verschleiß, Verschmutzung)

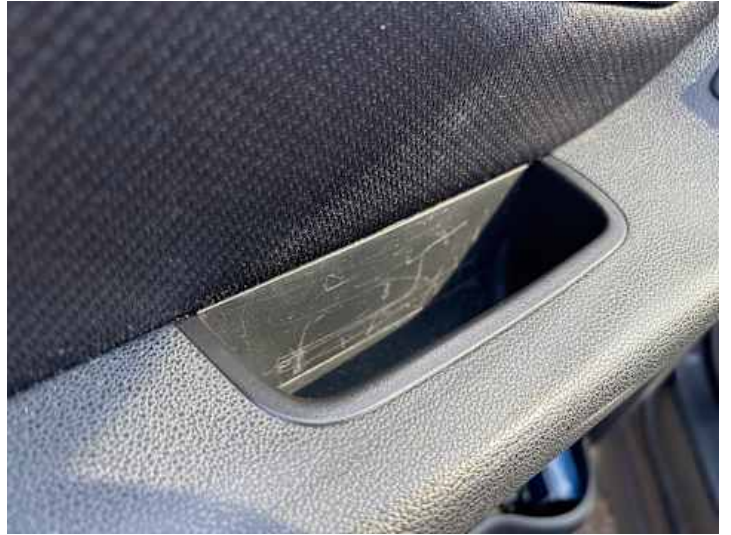
Innenraum (Verschleiß, Verschmutzung)

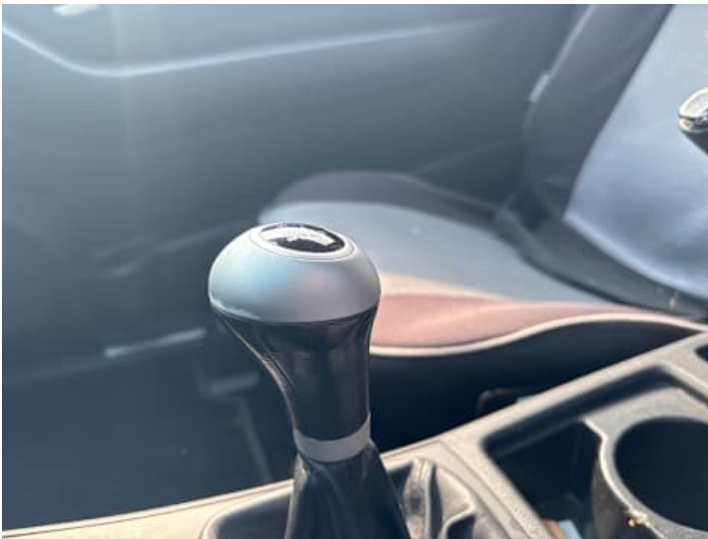
Innenraum (Verschleiß, Verschmutzung)

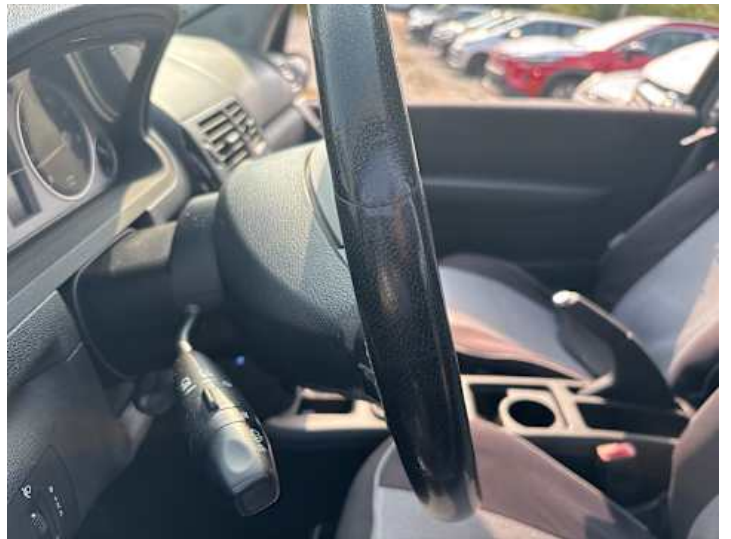
Innenraum (Verschleiß, Verschmutzung)
