## Skoda Octavia Clever

EZ 02/2022 | Kombi | Diesel | Automatikgetriebe | 78.707km  
Besteuerung: Regelbesteuert (Deutschland)  
Fahrzeugstandort: 38\*\*\*  
Fahrzeug aufgenommen am: 28.08.2026

# Hinweise zum Zustandsbericht

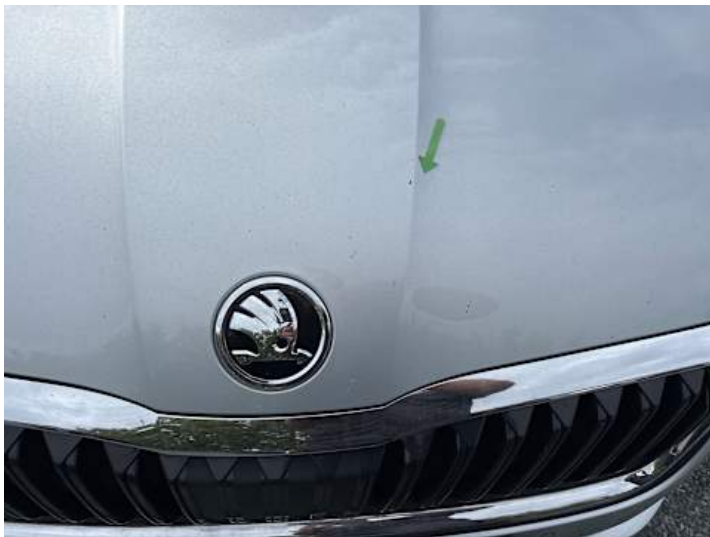
Motorhaube (Steinschlag)

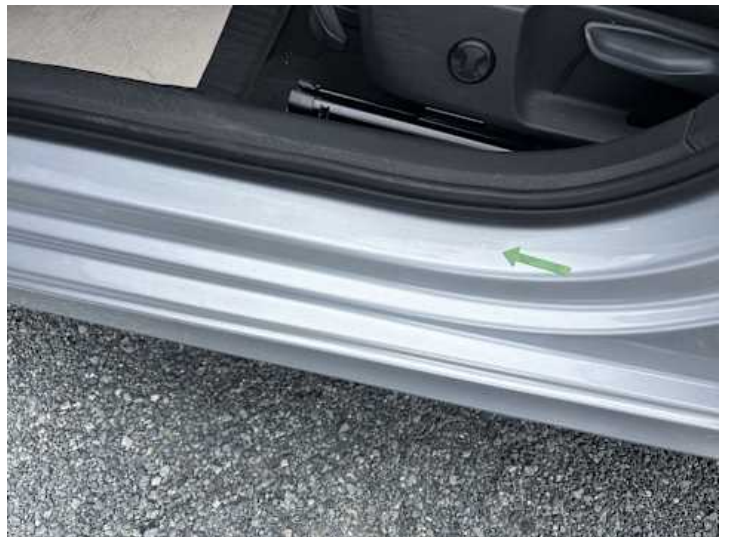
Fahrtür (Kratzer)

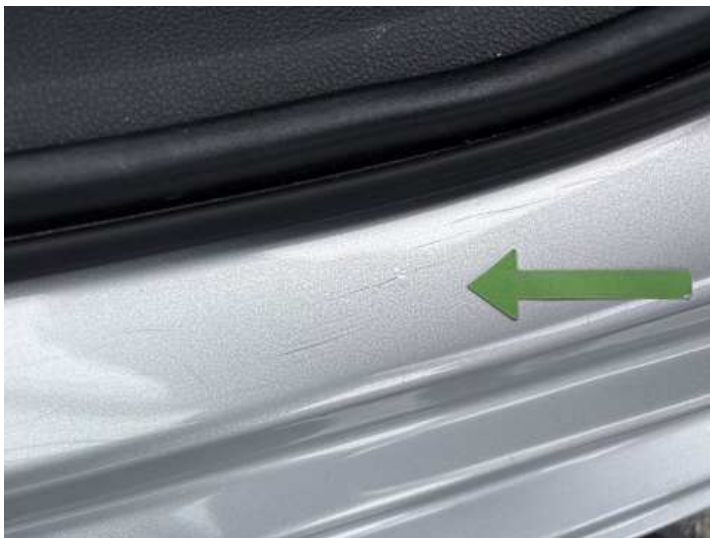
Fahrtür (Kratzer)

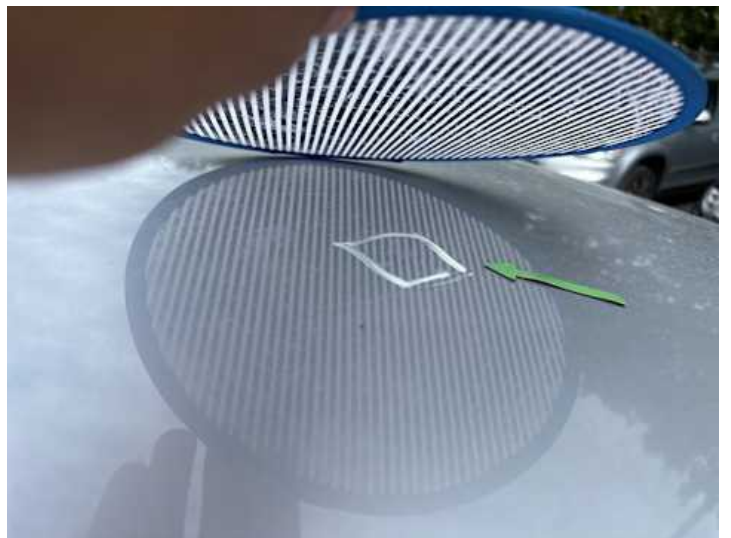
Dach (Delle)

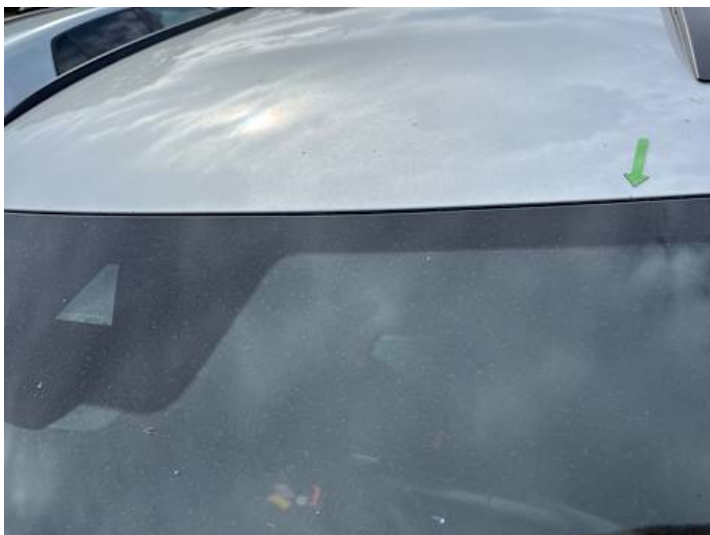
Dach (Steinschlag)

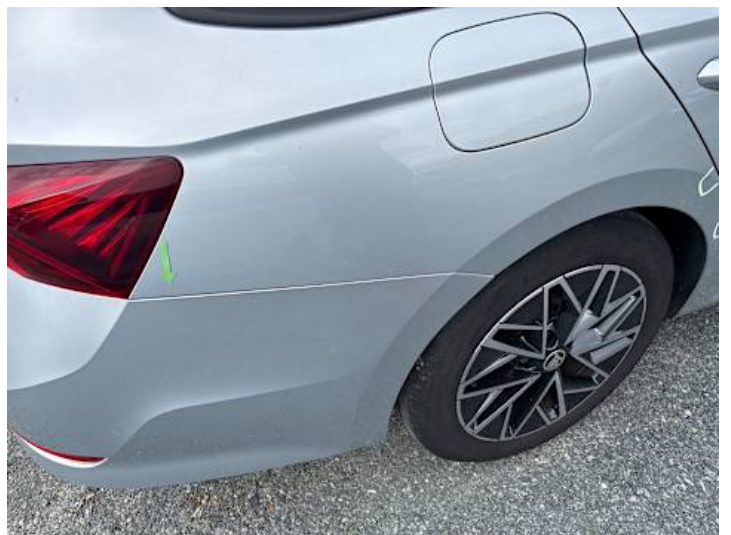
Stoßstange hinten (Spaltmaße ungenau)

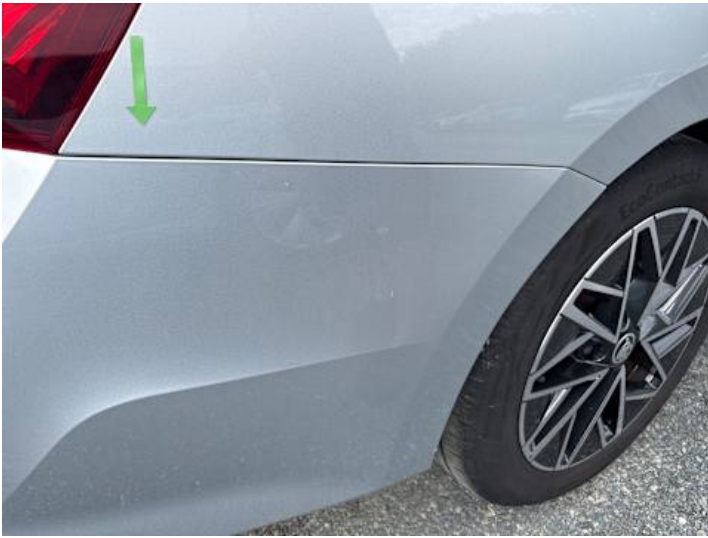
Stoßstange hinten (Spaltmaße ungenau)

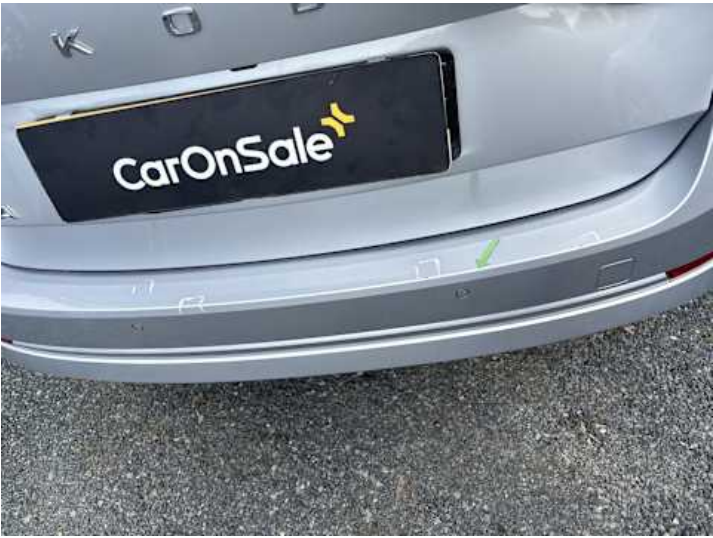
Stoßstange hinten (Kratzer)

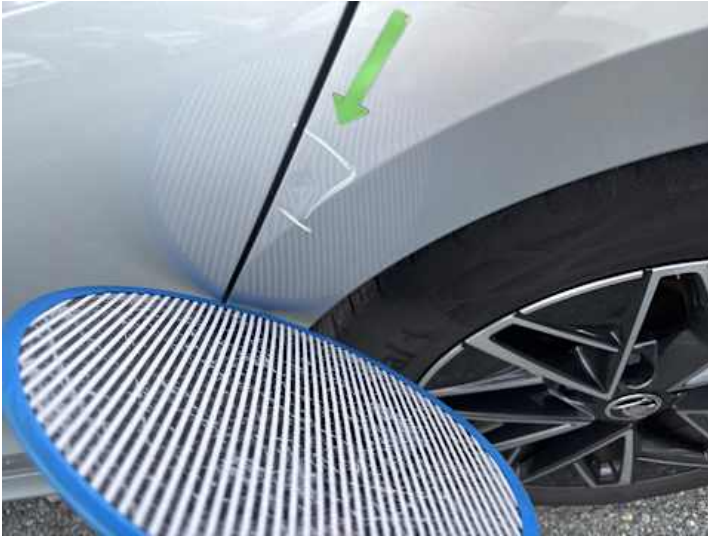
Seitenteil hinten links (Delle)

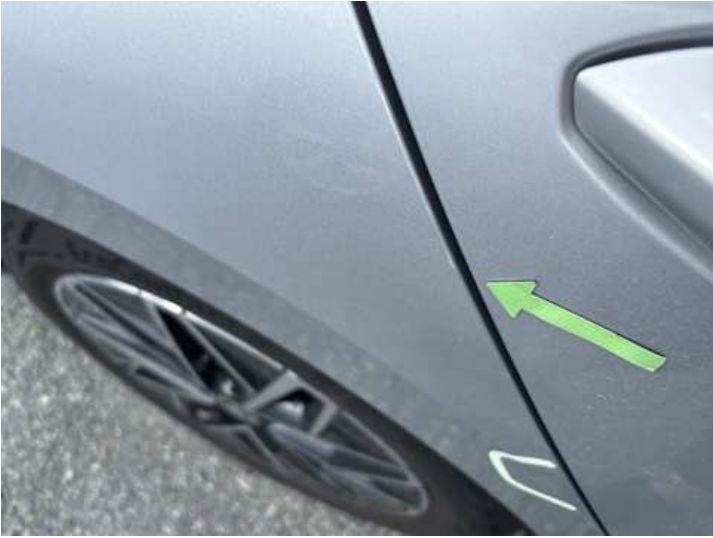
Seitenteil hinten rechts (Kratzer)

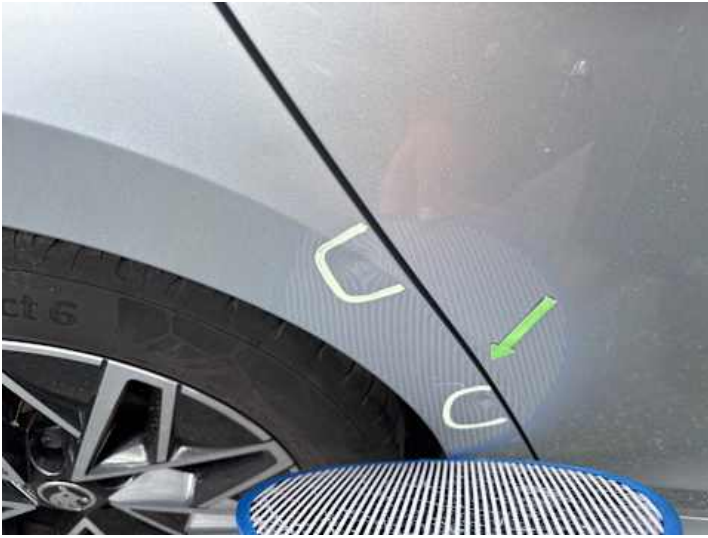
Seitenteil hinten rechts (Delle)

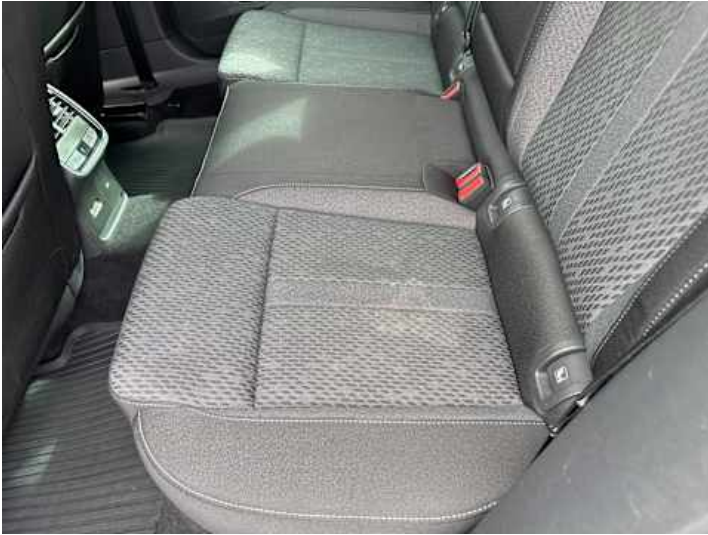
Innenraum (Verschmutzung)
