WDD2042021G300933

## Angaben zum Fahrzeug

## Erstbewertung

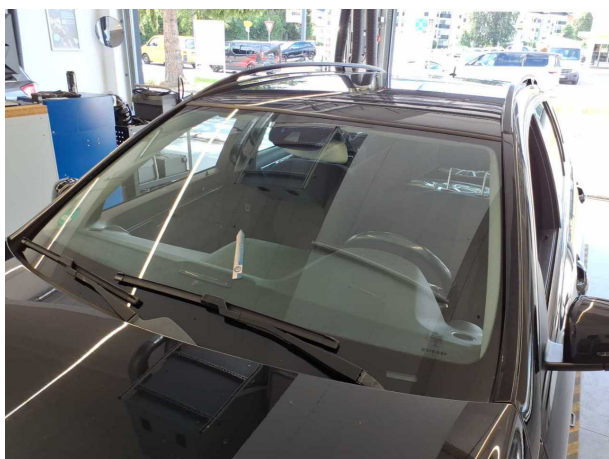
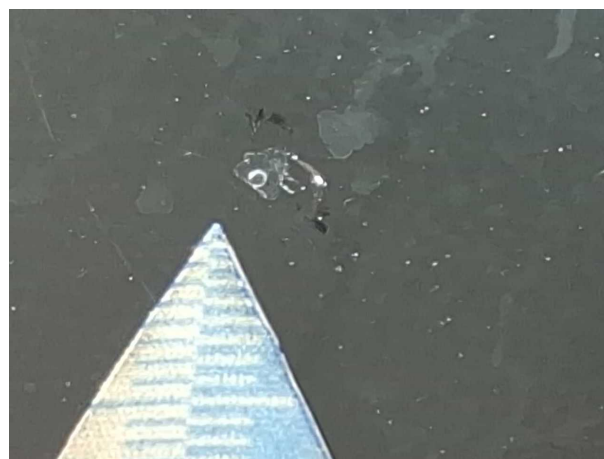
| Nr. | Bauteilgruppe | Beschreibung |
|---|---|---|
| 1 | Verglasung | Frontscheibe - gebrochen / gerissen - erneuern |

**Beschädigung #1:** Verglasung: Frontscheibe - gebrochen / gerissen - erneuern

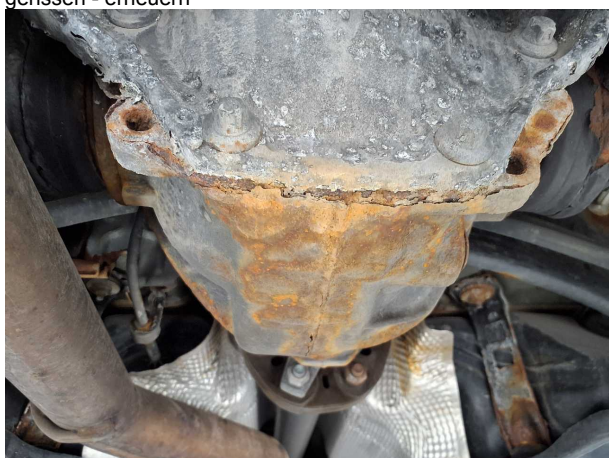
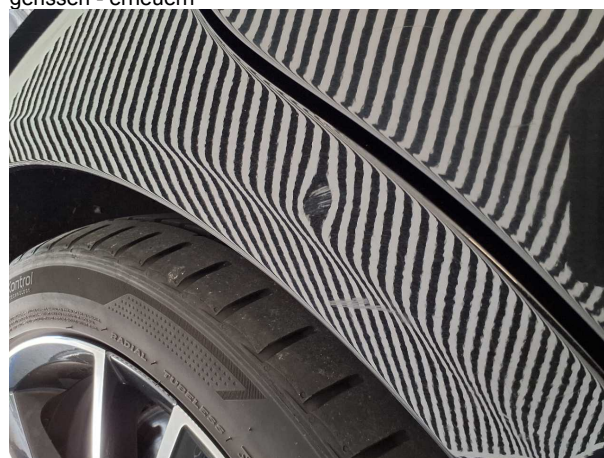
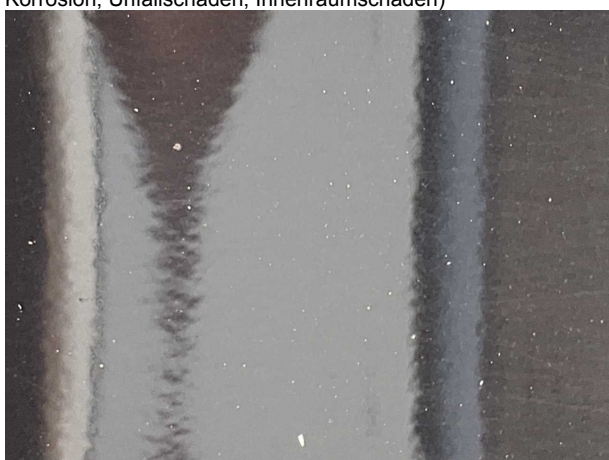
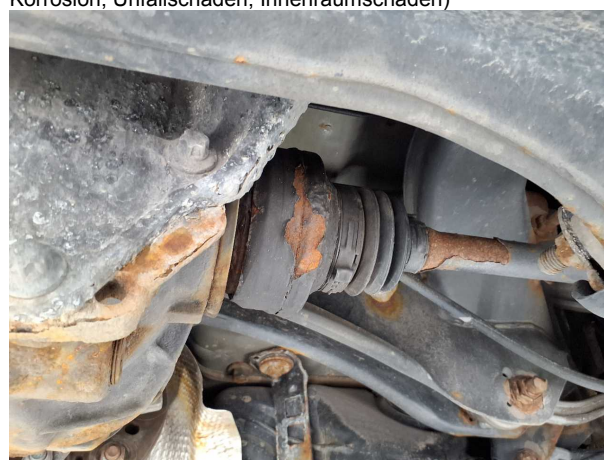
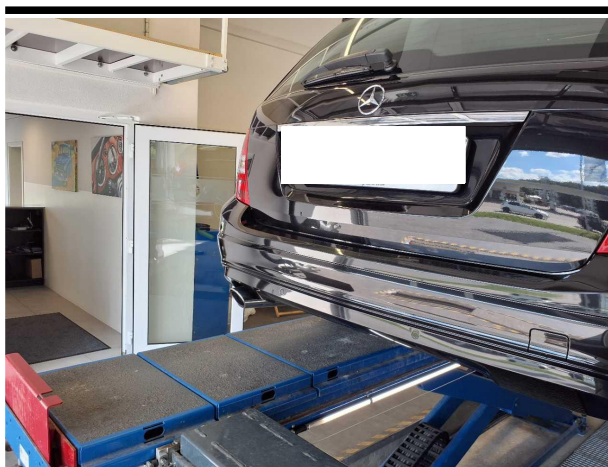
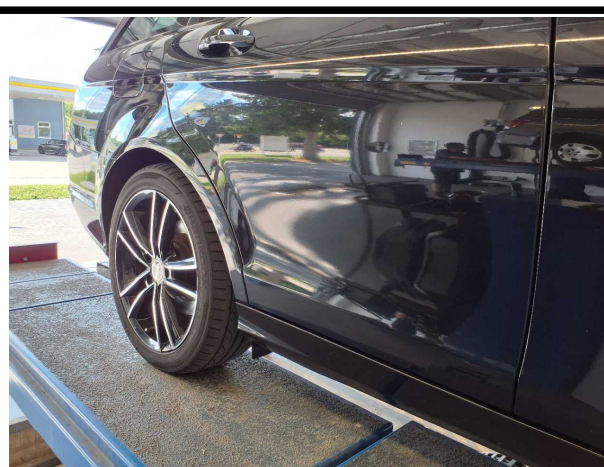
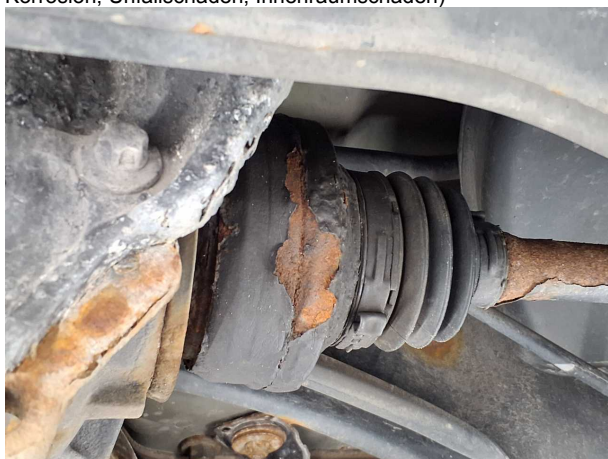
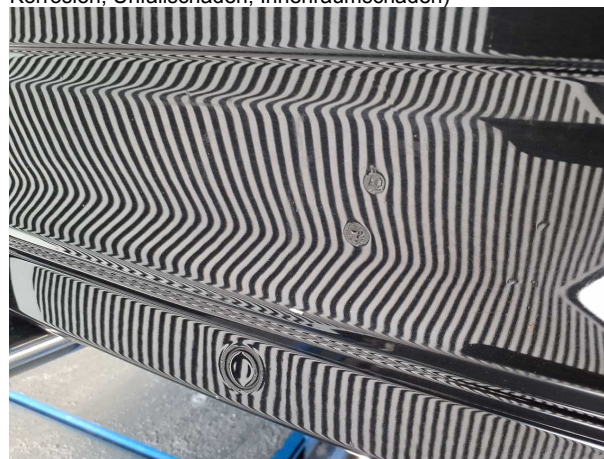
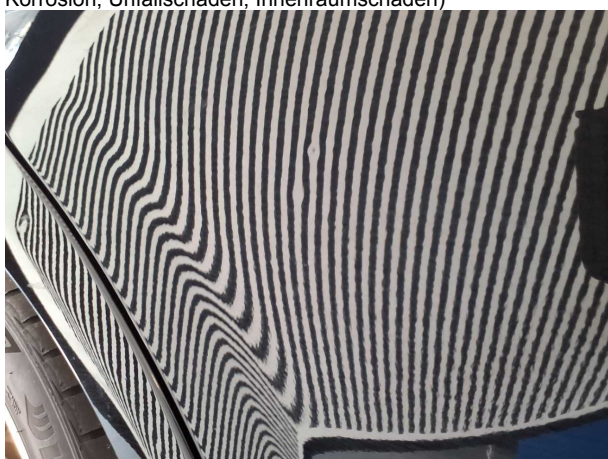
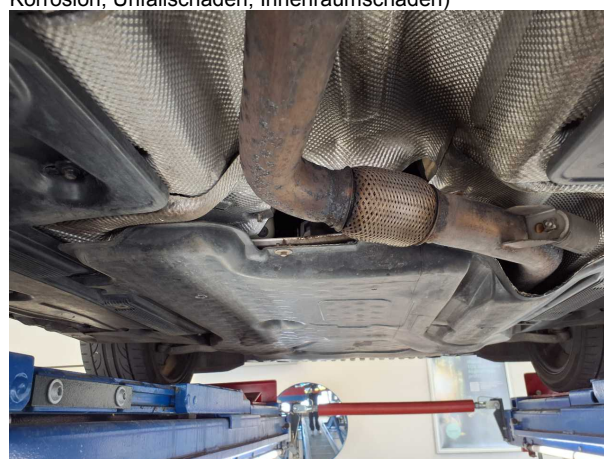
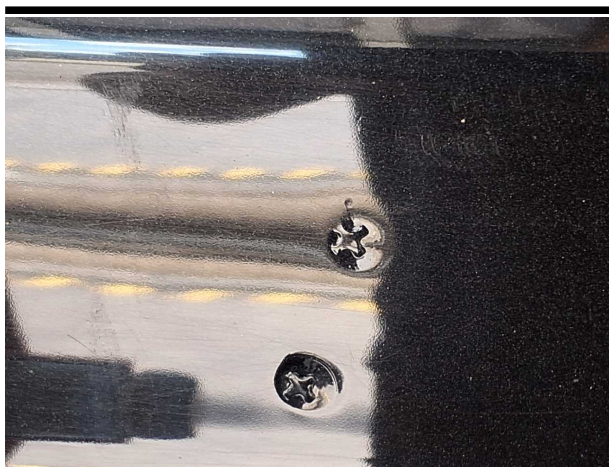
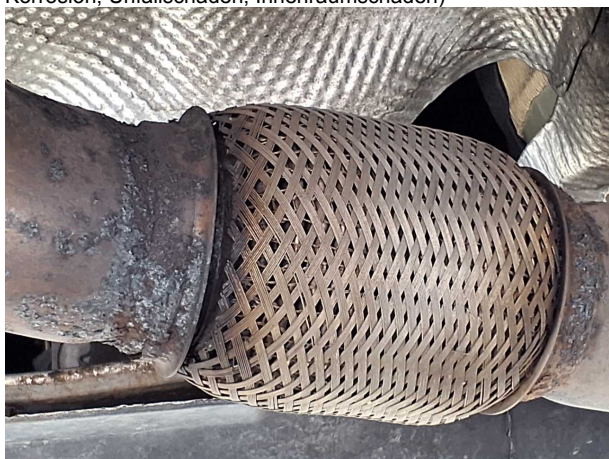
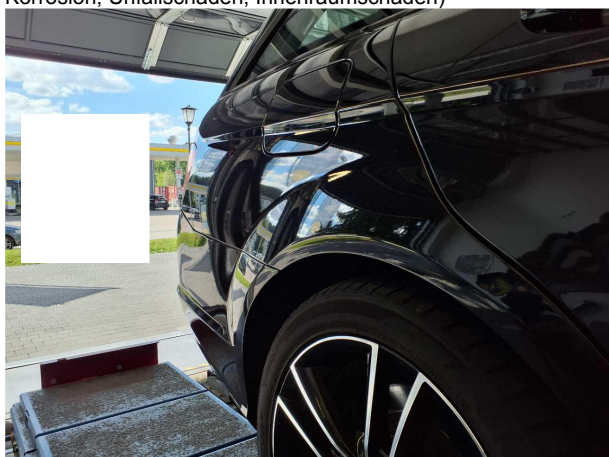
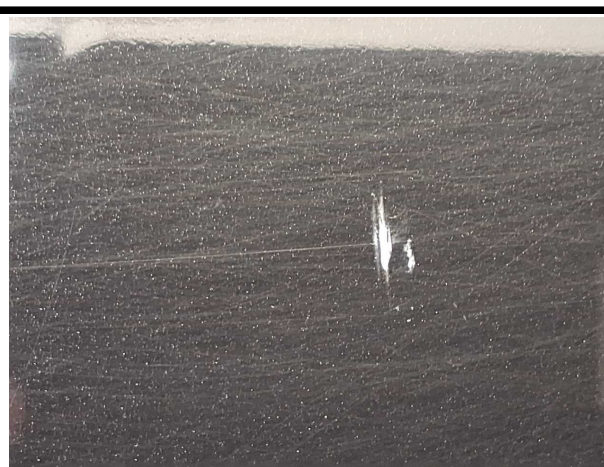
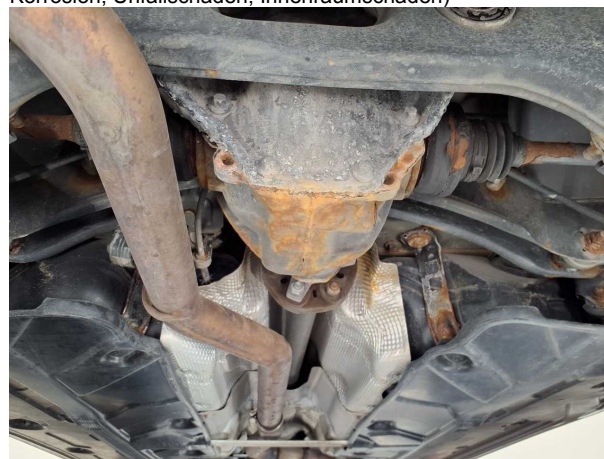
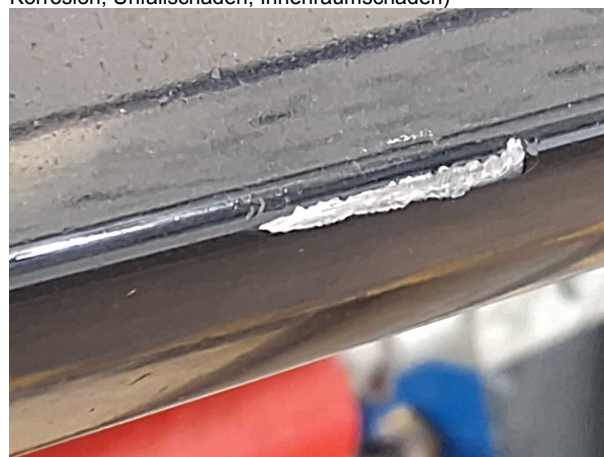
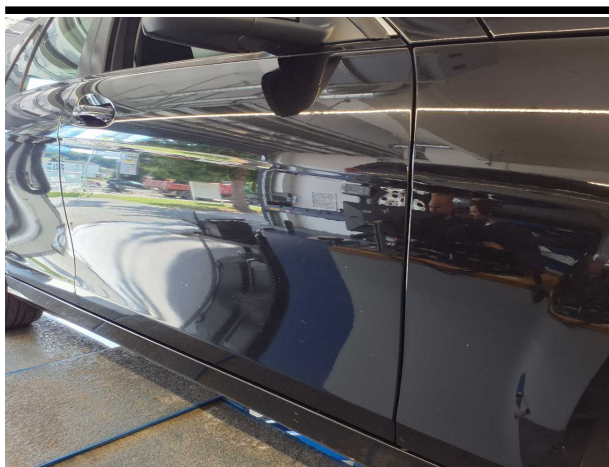
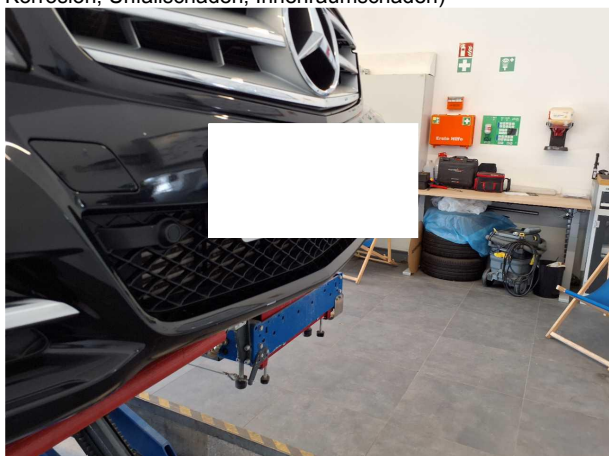
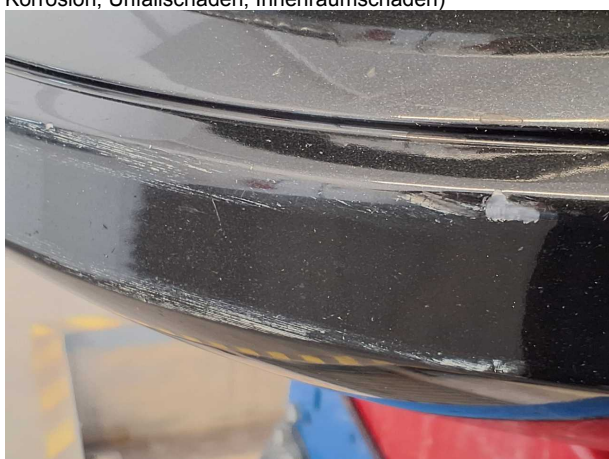
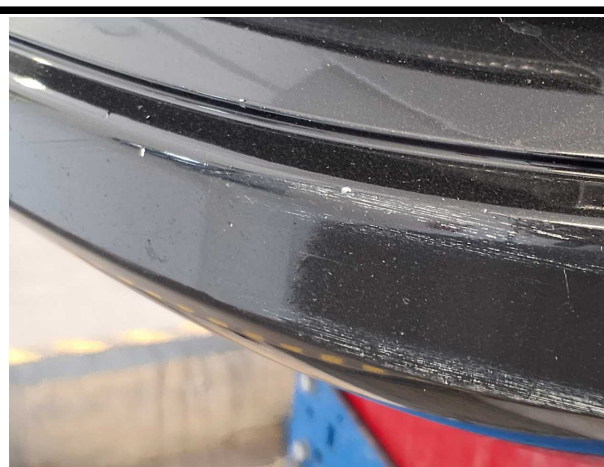
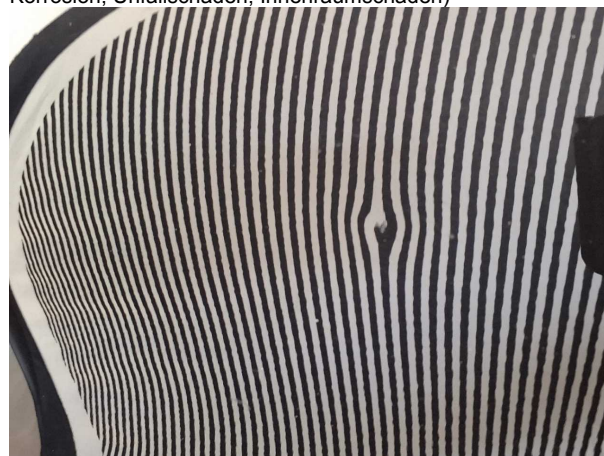
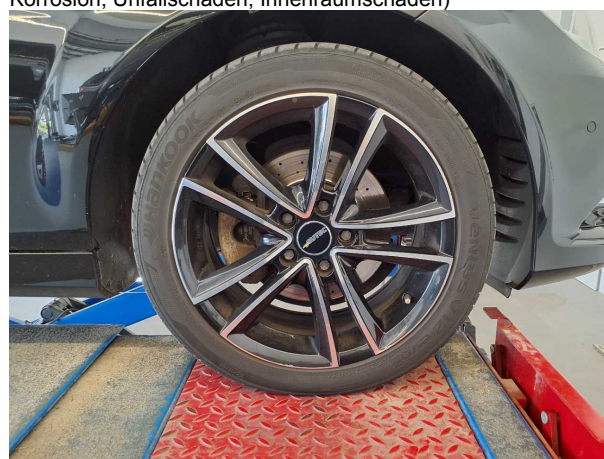
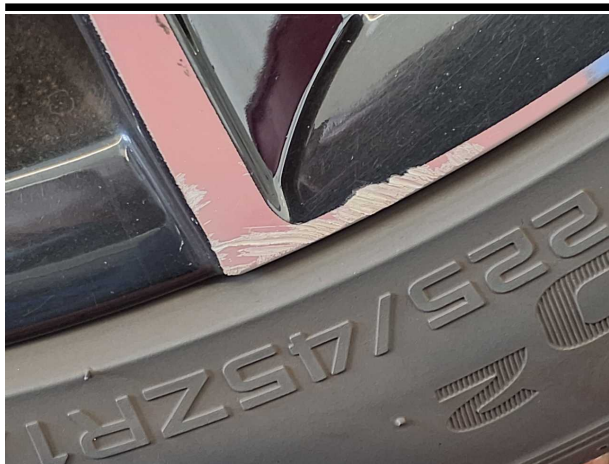
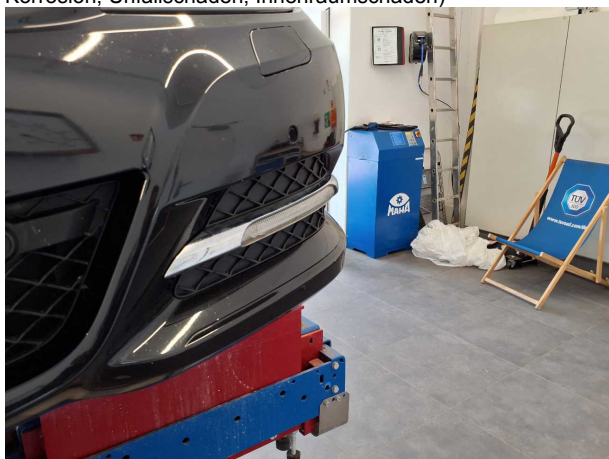
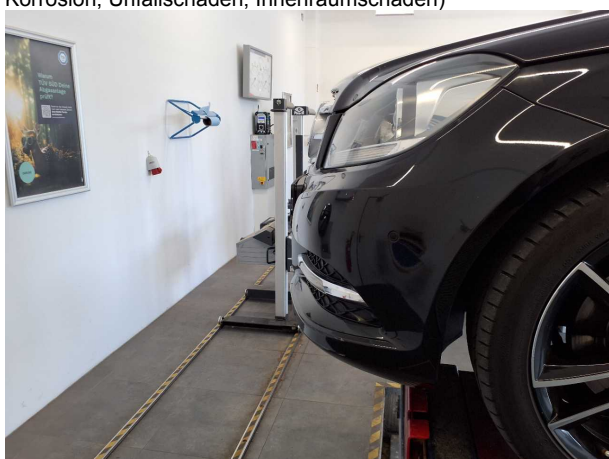
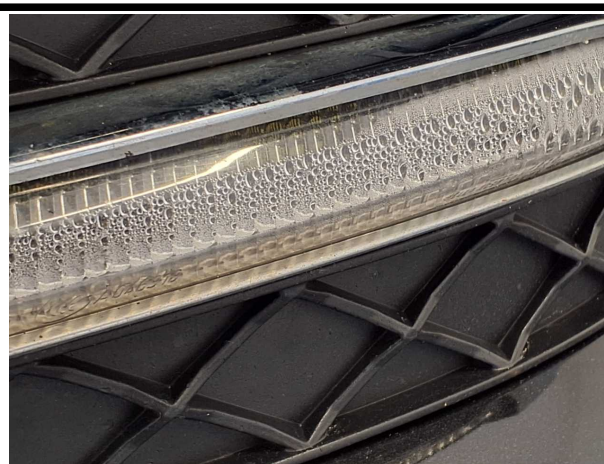
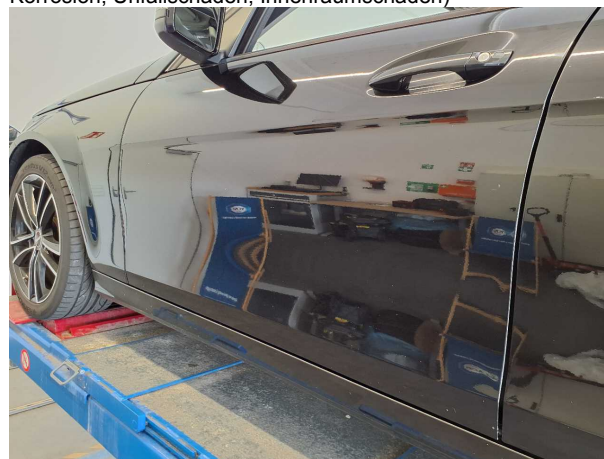
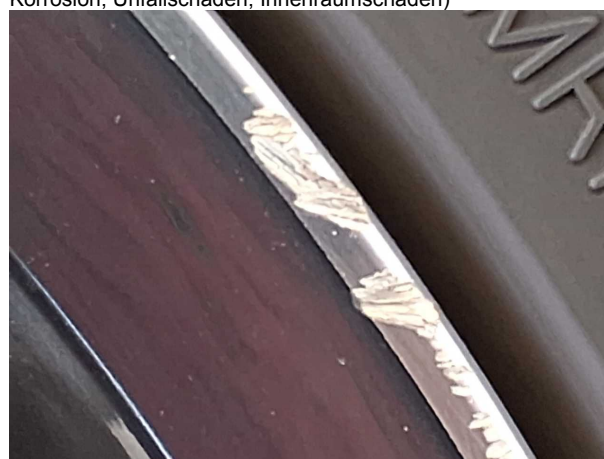
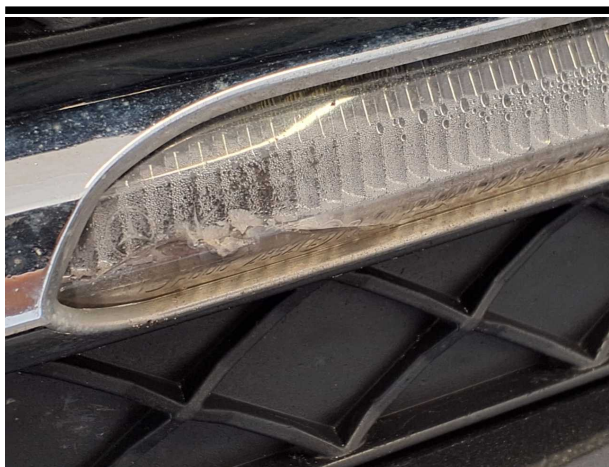
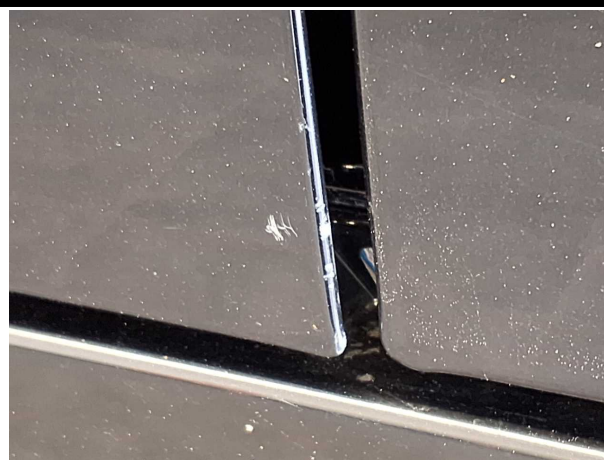
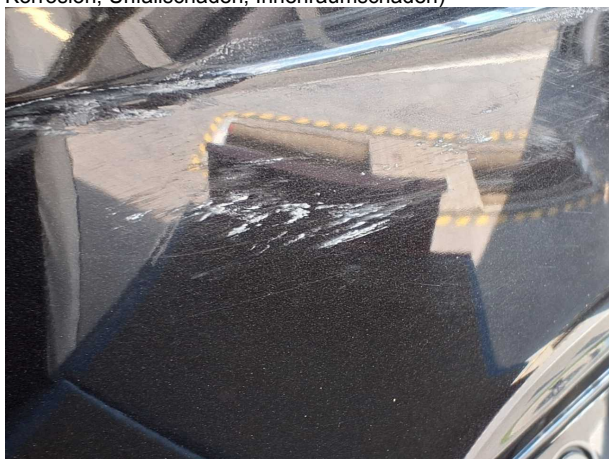
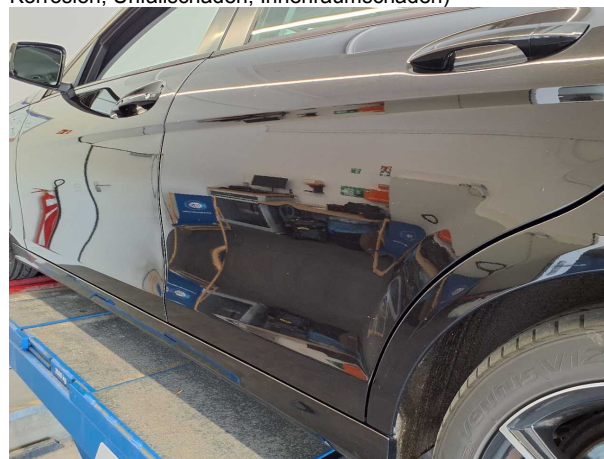
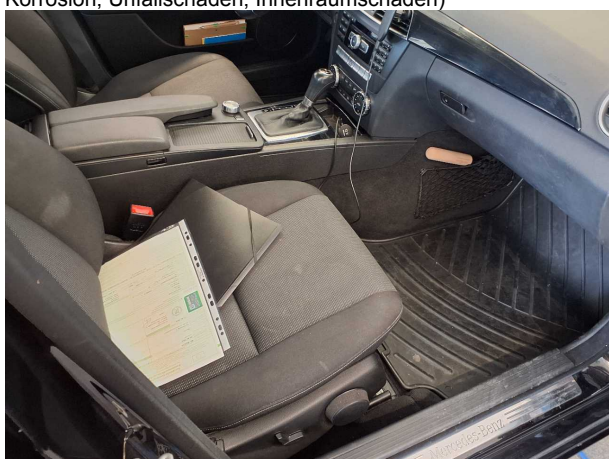
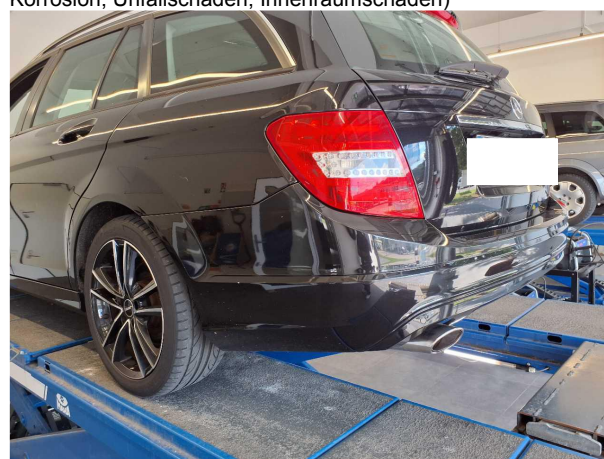
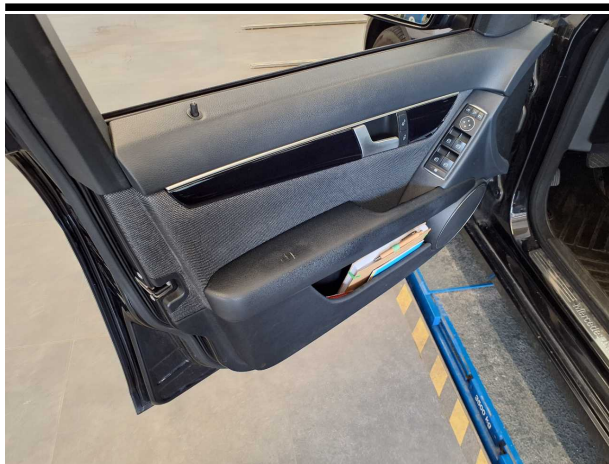
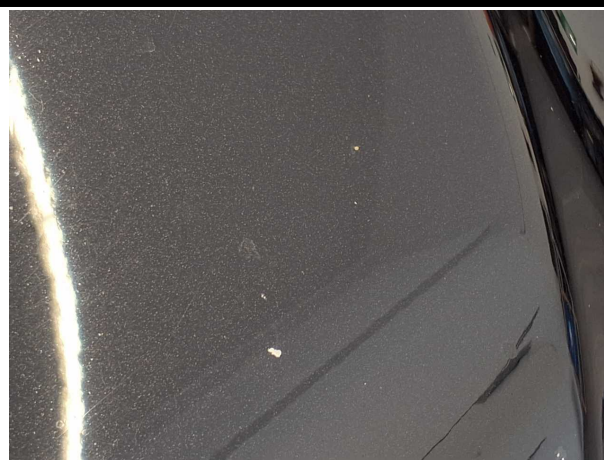
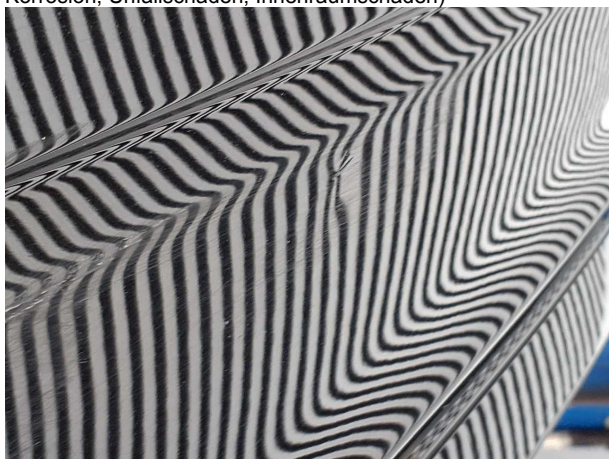
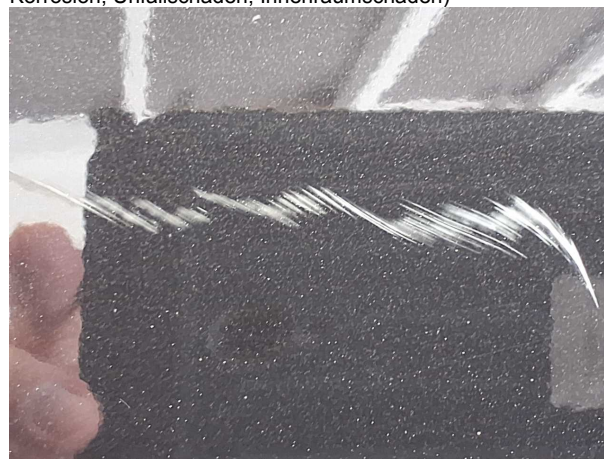
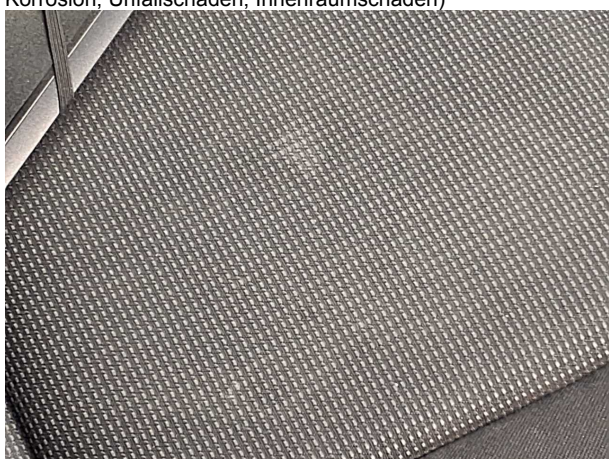
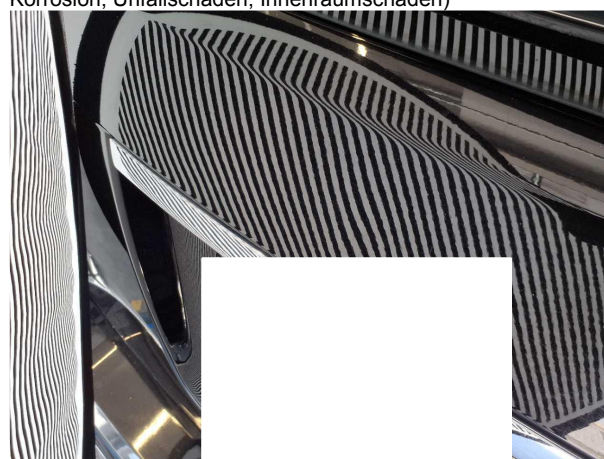
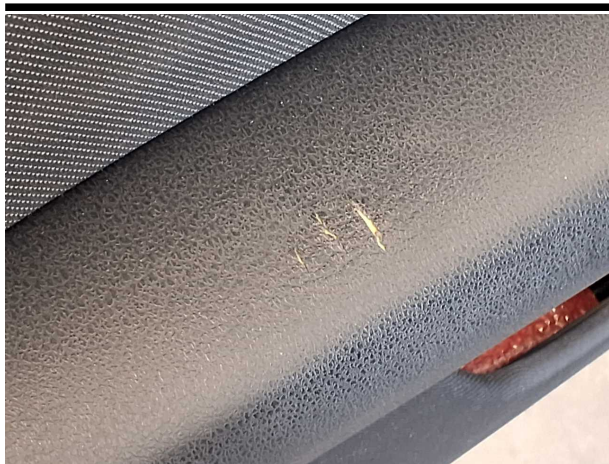
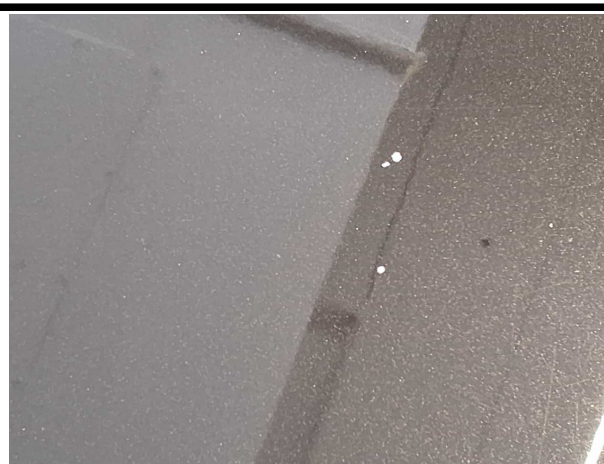
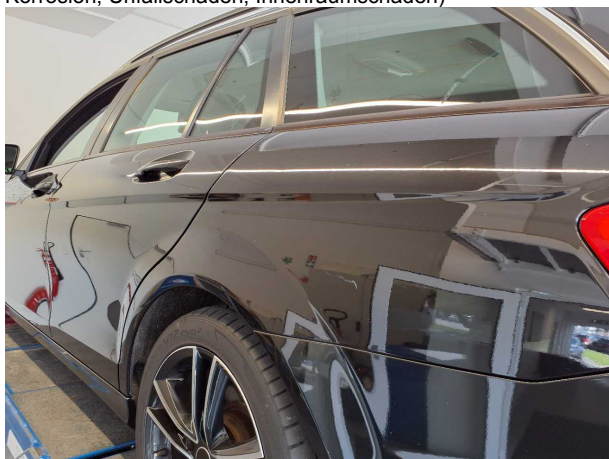
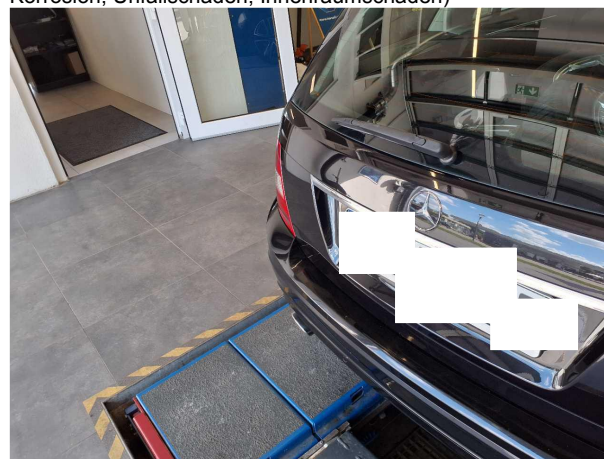
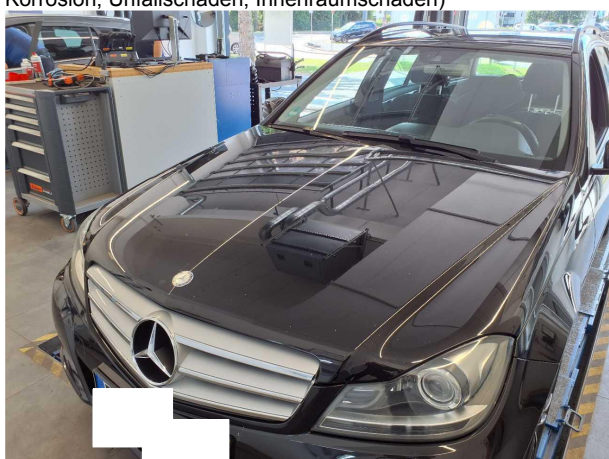
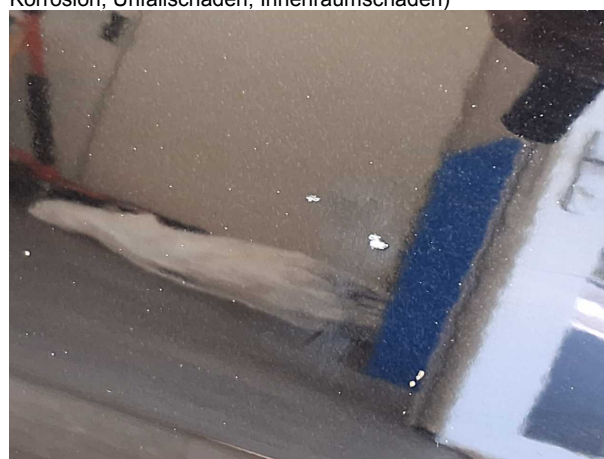
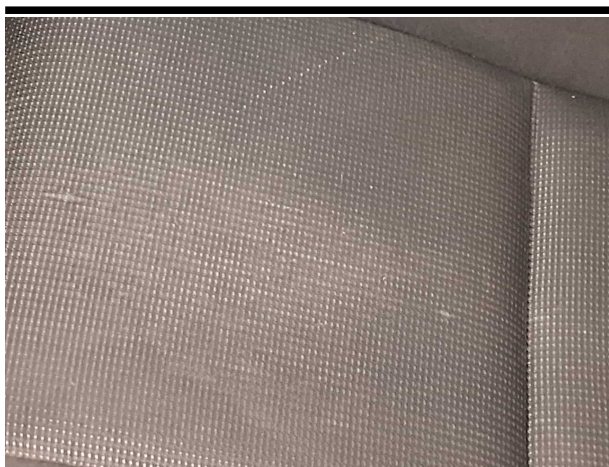
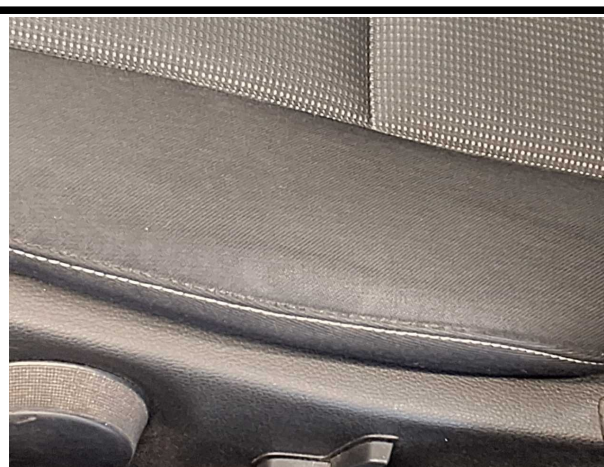
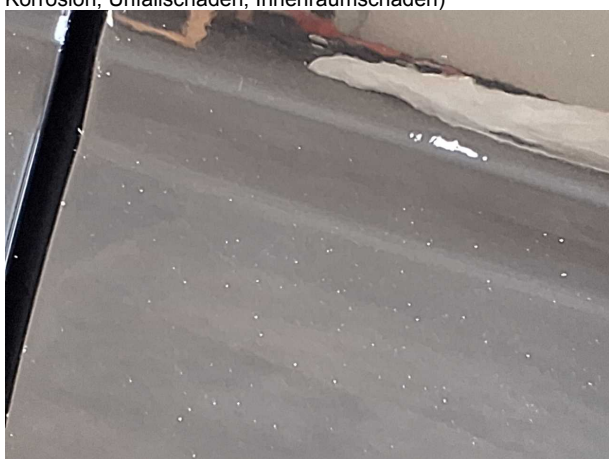
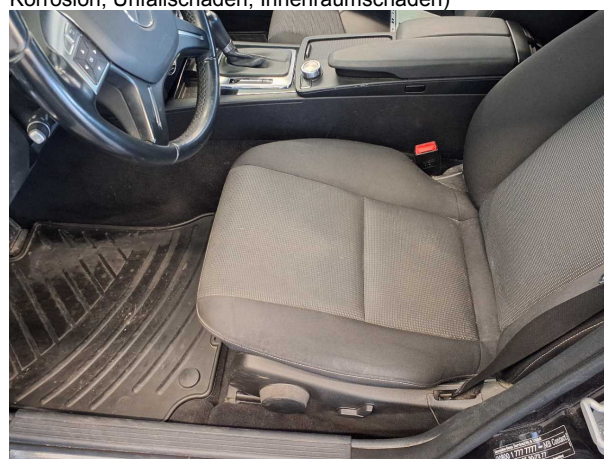
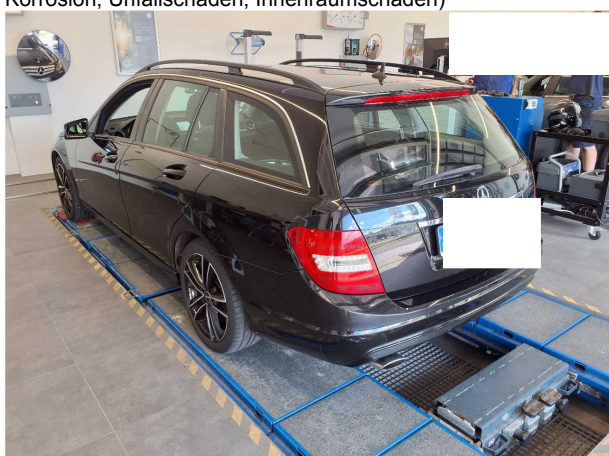
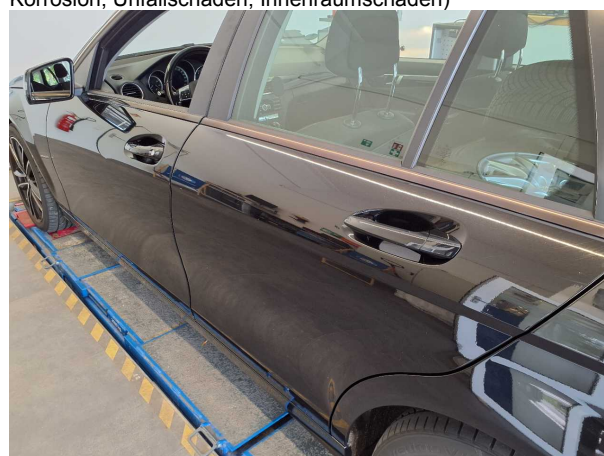
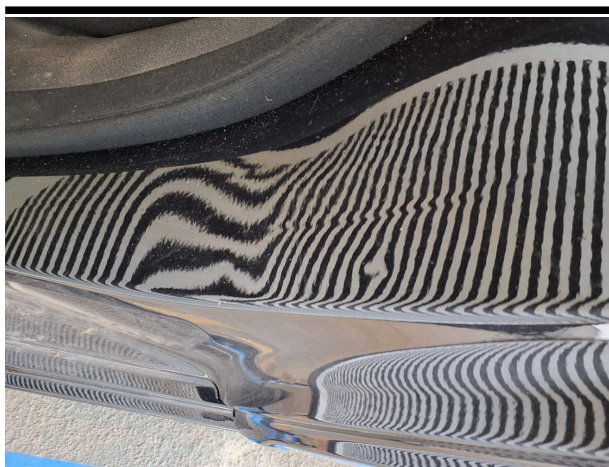
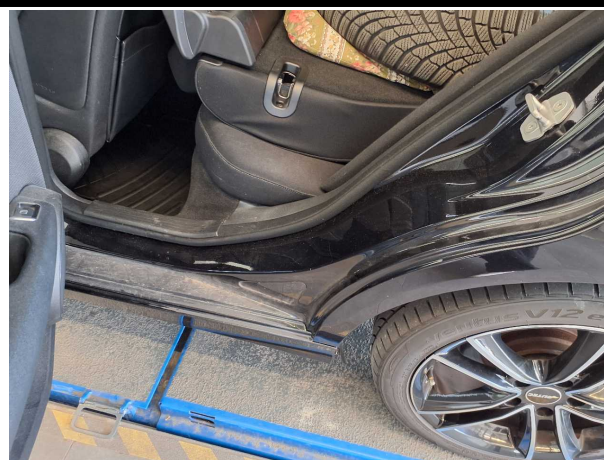
| Nr. | Bauteilgruppe | Beschreibung |
|---|---|---|
| 2 | Karosserie | Karosserie (Kratzer, Dellen, Korrosion, Unfallschaden, Innenraumschäden) |

| Nr. | Vorschaden |
|---|---|
| 1 | Front, Seite links, Seite rechts, nicht fachgerecht repariert |

| Nr. | Ort |
|---|---|
| 1 | Kotflügel links, Kotflügel rechts, Motorhaube, Stoßfänger vorne, Tür hinten rechts, Tür vorne rechts, nicht fachgerecht ausgeführt |

**Beschädigung #2:** Karosserie: Karosserie (Kratzer, Dellen, Korrosion, Unfallschaden, Innenraumschäden)
