## Zustandsbericht / Minderwertgutachten

**WF07XXWPG7HC75987**

| Hersteller | Ford | Typ / Verkaufsbez. | Transit Connect<br>(CHC)(2013->) /<br>TransitConnect 1.5 TDCi<br>Trend 230 (L2) |

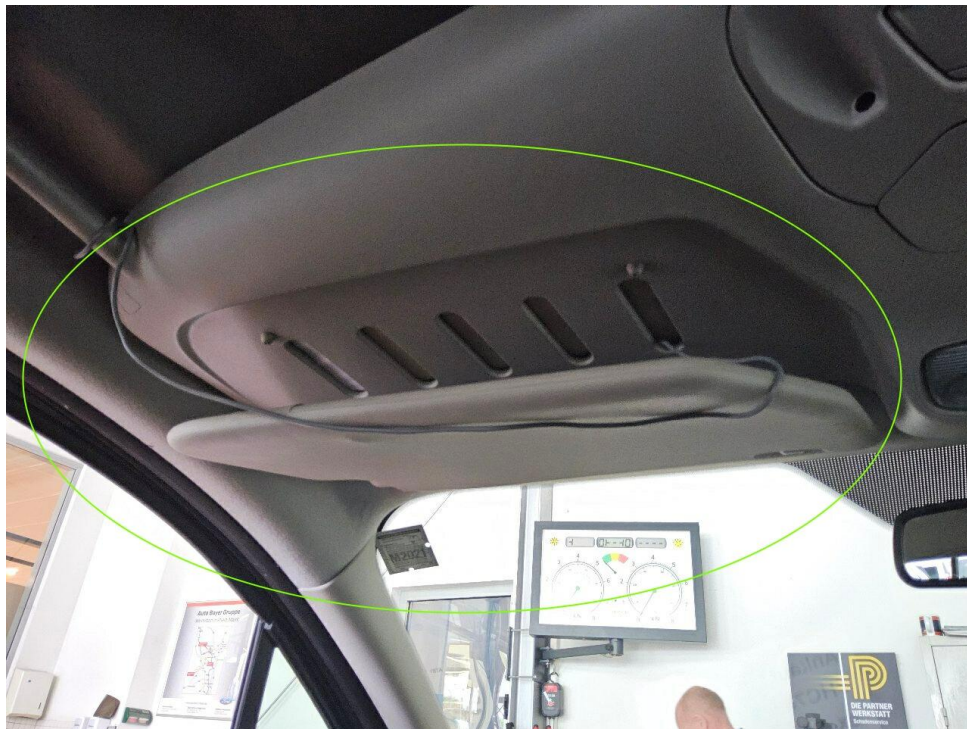
| Bezeichnung des Schadens / Rep.-Weg | Rep.Kost<br>netto | Anrechn.<br>brutto | Minderwert in EUR<br>netto | brutto |
|---|---|---|---|---|
| 1. Sonnenblende Fahrerseite beschädigt, erneuern (Bild 16) | | | | |

Bild 16 : Sonnenblende Fahrerseite beschädigt

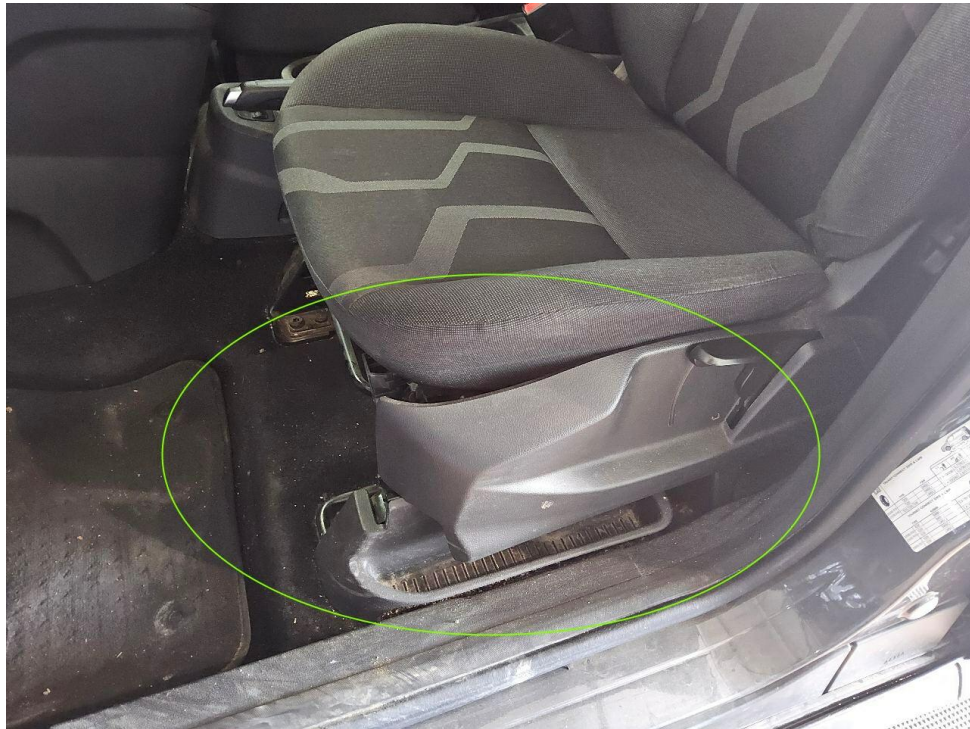
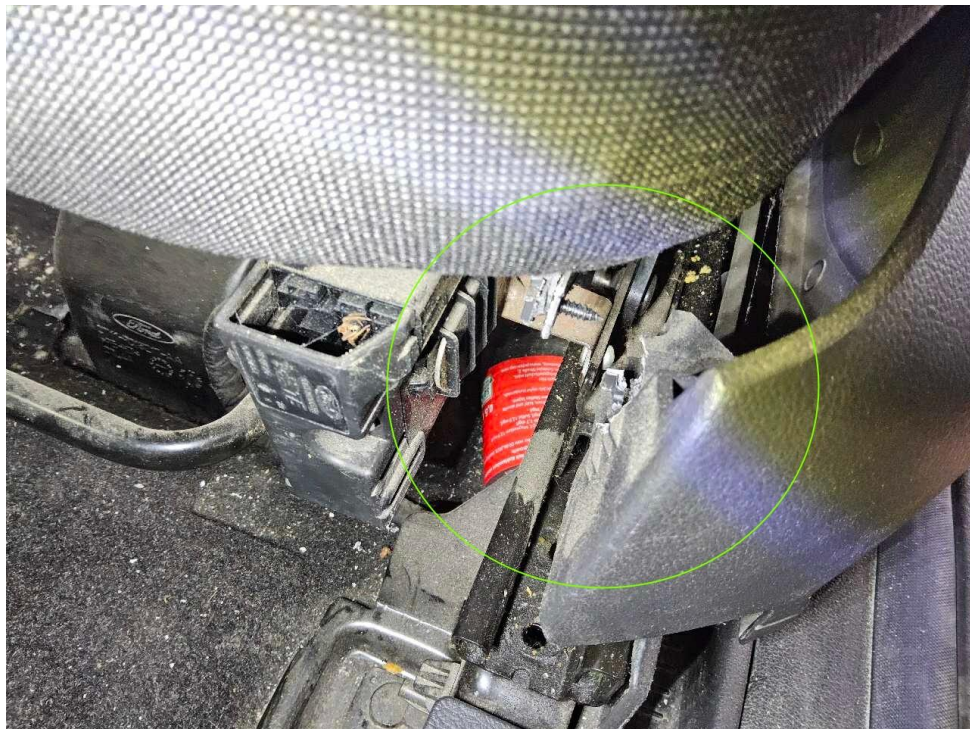
| Bezeichnung des Schadens / Rep.-Weg | Rep.Kost<br>netto | Anrechn.<br>brutto | Minderwert in EUR<br>netto | brutto |
|---|---|---|---|---|
| 2. Fahrersitz Sitzverkleidung gebrochen, erneuern (Bild 17, 18) | | | | |

Bild 17 : Fahrersitz Sitzverkleidung gebrochen

Bild 18 : Fahrersitz Sitzverkleidung gebrochen

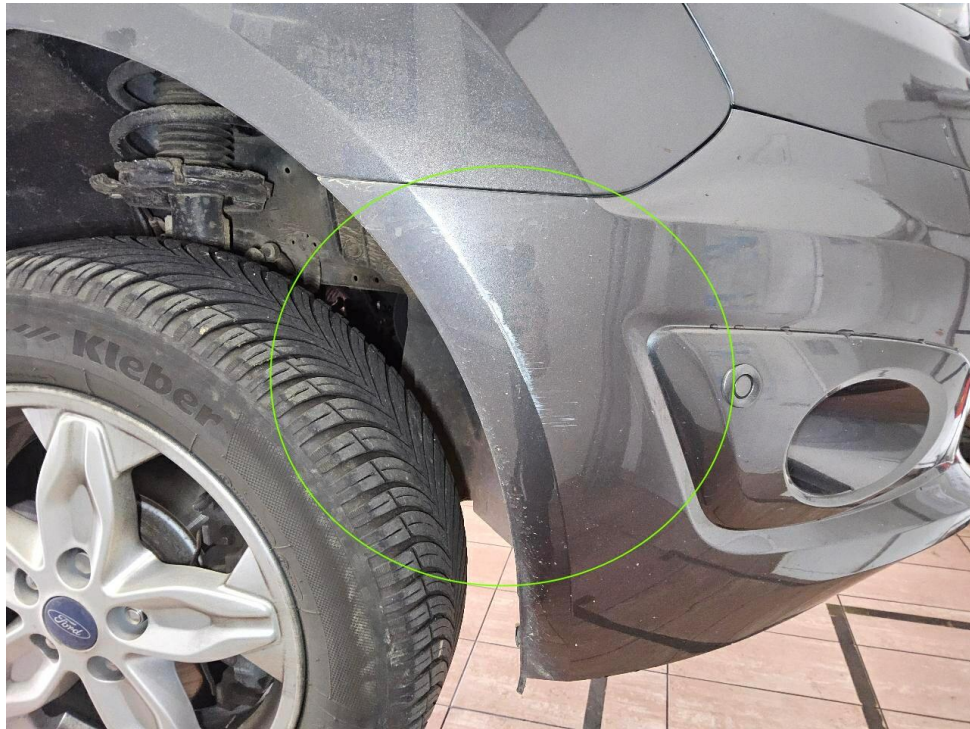
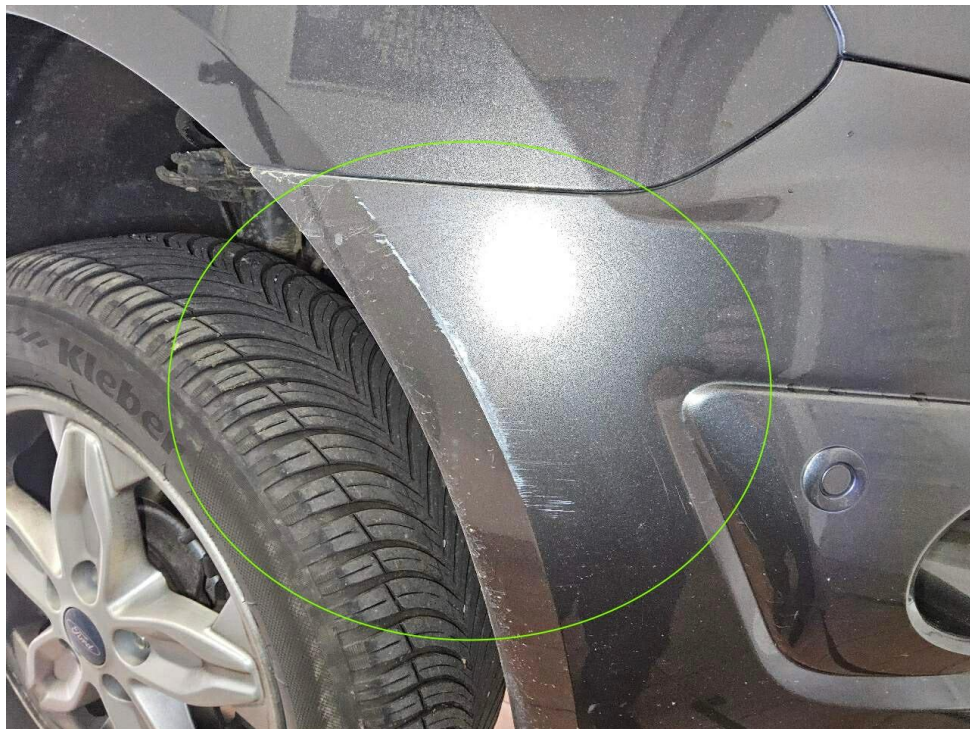
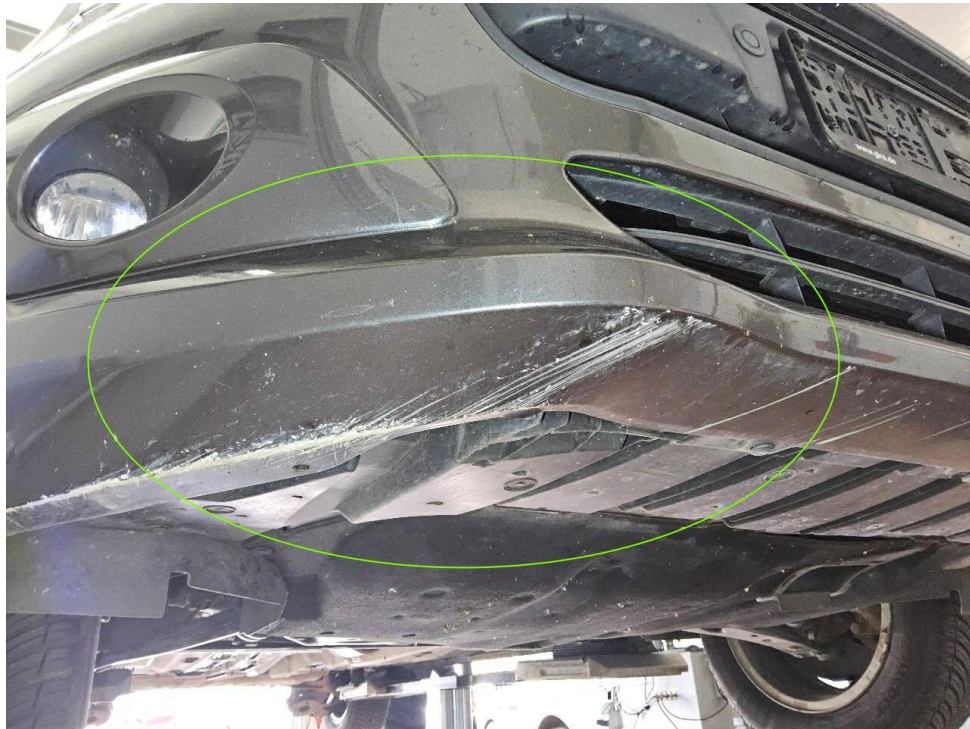
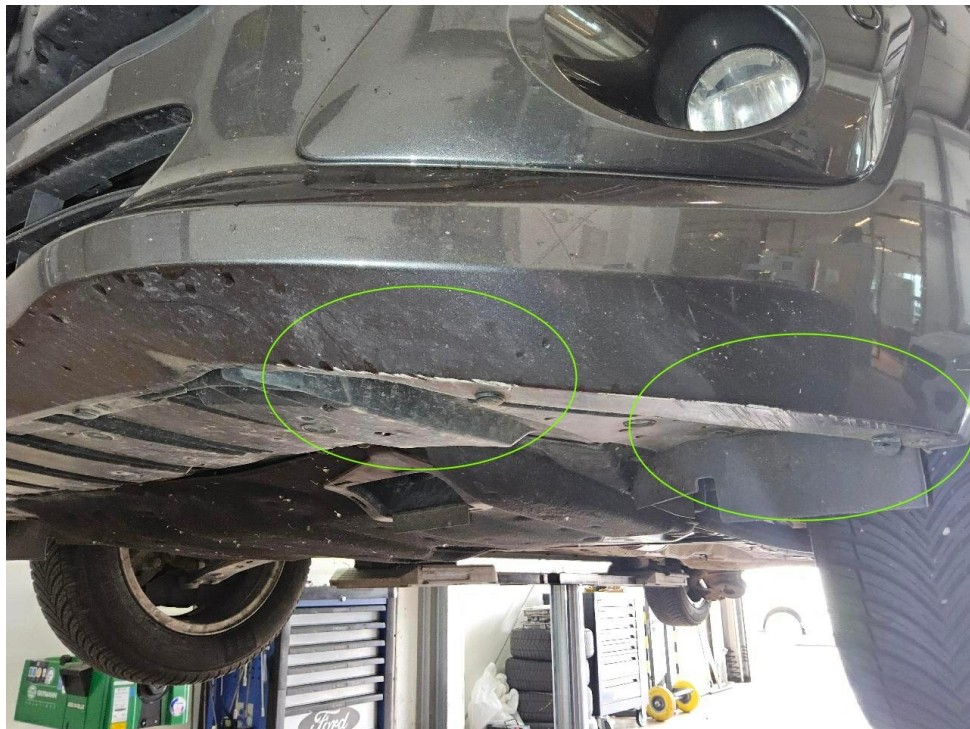
| Bezeichnung des Schadens / Rep.-Weg | Rep.Kost<br>netto | Anrechn.<br>brutto | Minderwert in EUR<br>netto | brutto |
|---|---|---|---|---|
| 4. Stoßfänger vorne rechts verschrammt, | | | | |

Bild 19 : Stoßfänger vorne rechts verschrammt

Bild 20 : Stoßfänger vorne rechts verschrammt

Bild 21 : Stoßfänger vorne rechts verschrammt

Bild 22 : Stoßfänger vorne rechts verschrammt

- smart repair (Bild 19, 20, 21, 22)
5. Tür vorne links eingedellt, drücken (Bild 23)
  6. Schiebetür links mehrfach eingedellt, drücken (Bild 24, 25)
  7. Seitenwand hinten links eingedellt, drücken (Bild 26)
  8. Hecktür rechts unterhalb eingedrückt und verschürft, smart repair (Bild 27, 28)

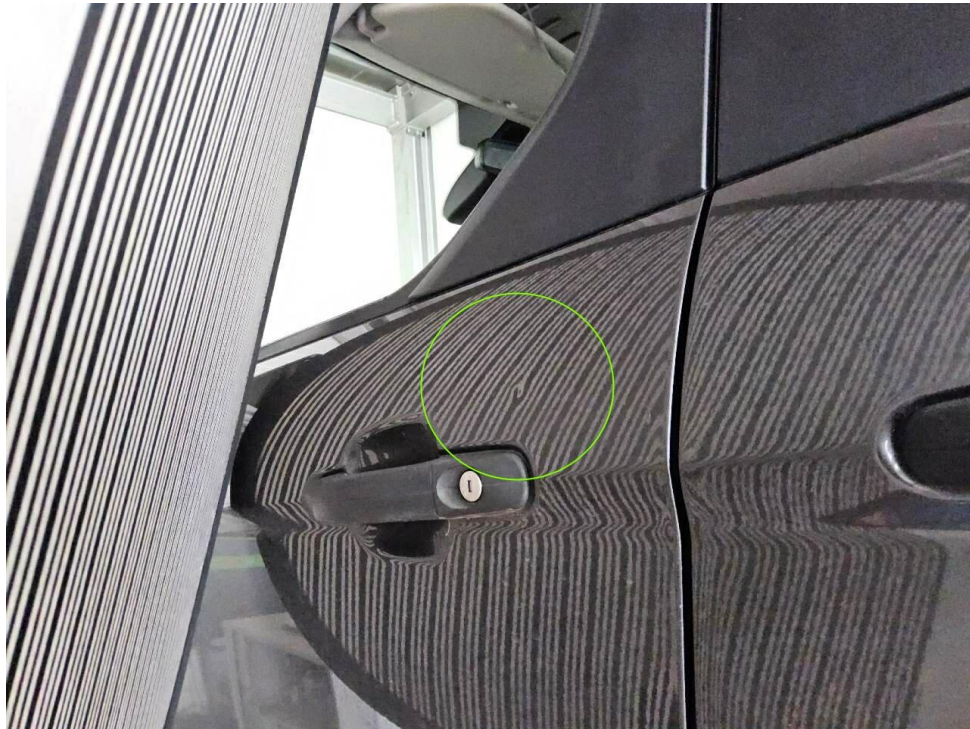
Bild 23 : Tür vorne links eingedellt

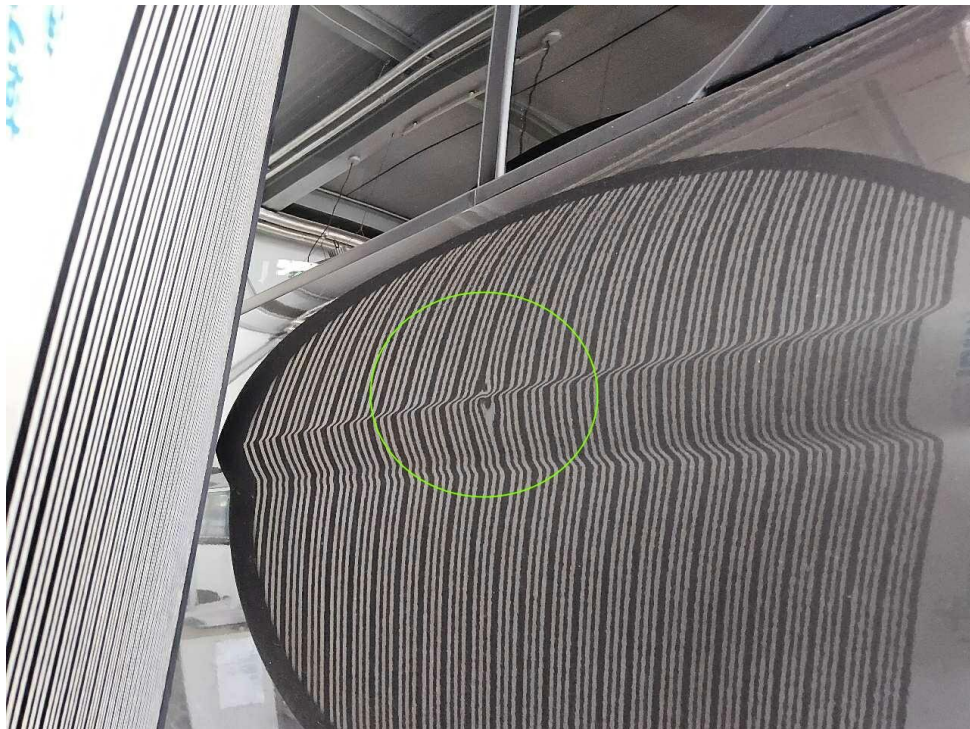
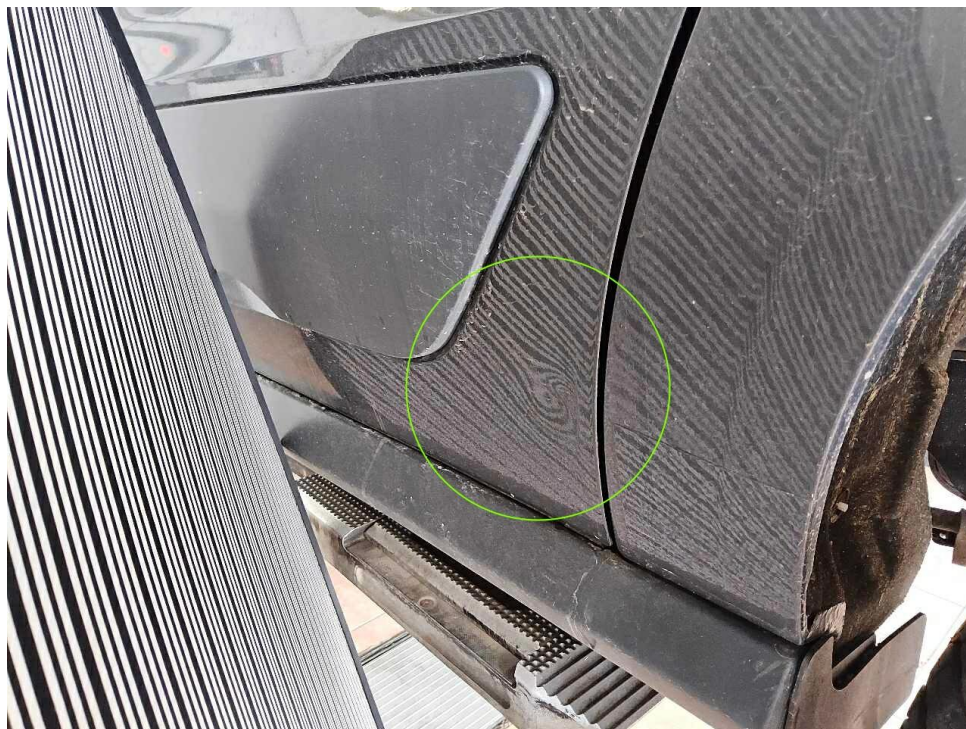
Bild 24 : Schiebetür links mehrfach eingedellt

Bild 25 : Schiebetür links mehrfach eingedellt

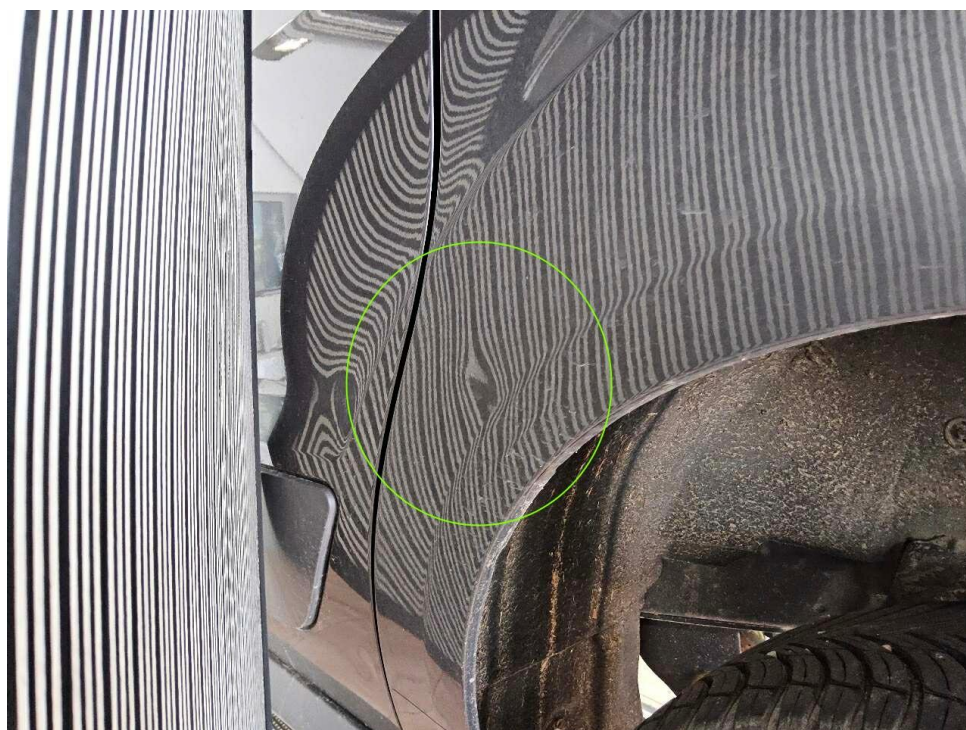
Bild 26 : Seitenwand hinten links eingedellt

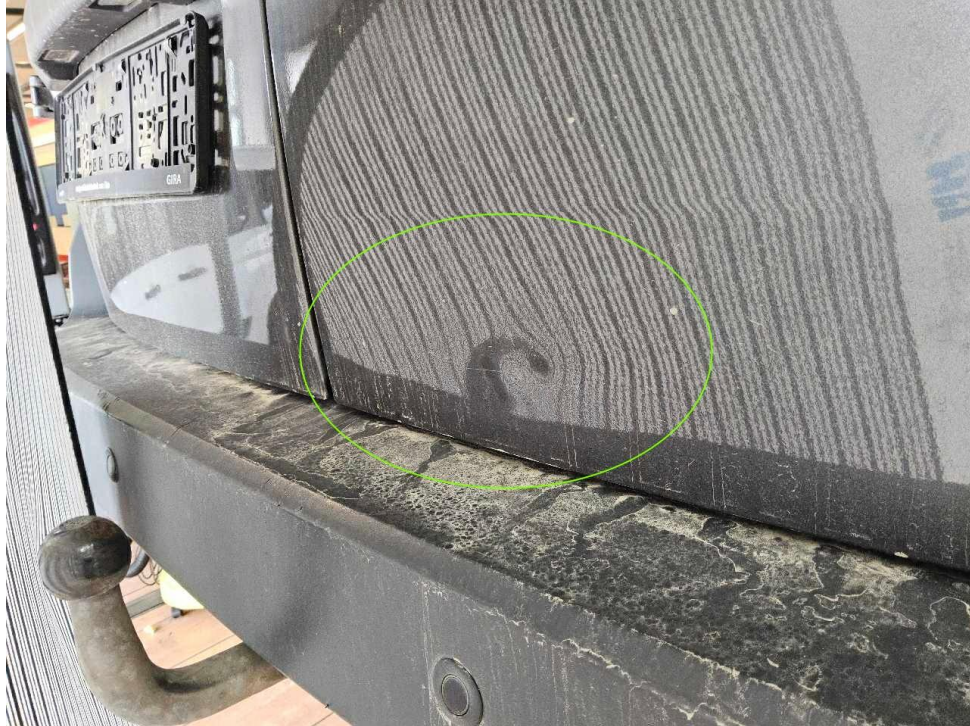
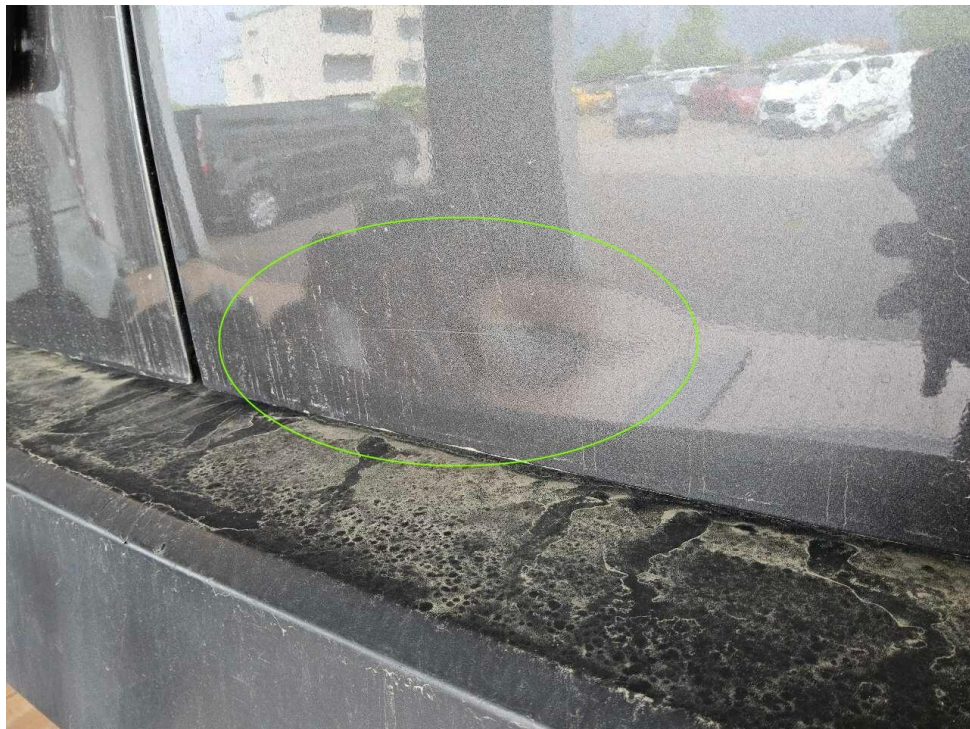
Bild 27 : Hecktür rechts unterhalb eingedrückt und verschürft

Bild 28 : Hecktür rechts unterhalb eingedrückt und verschürft

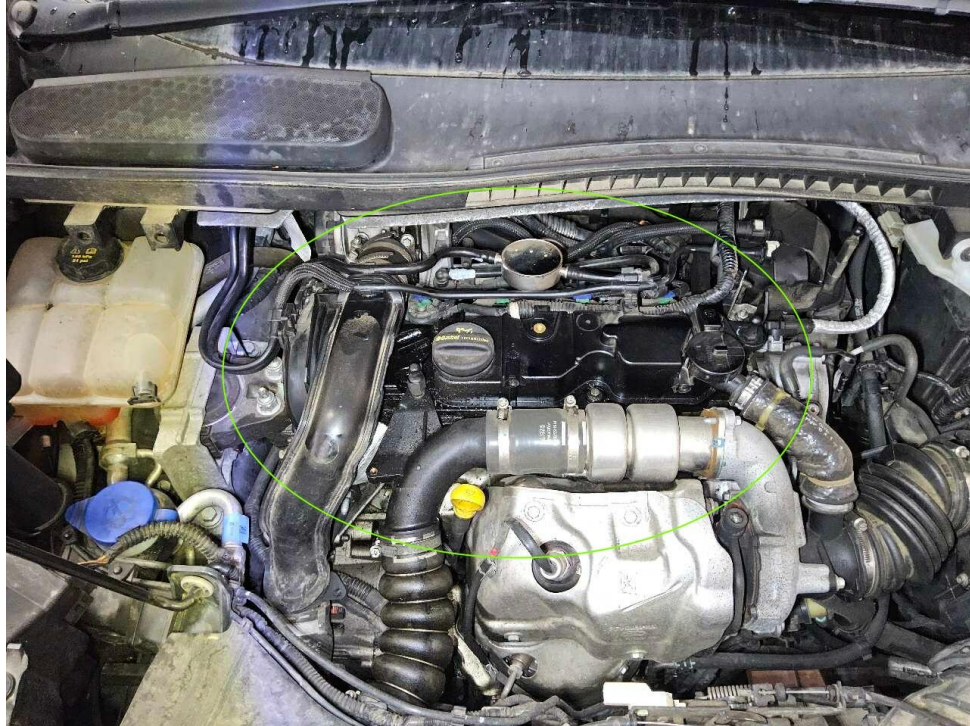
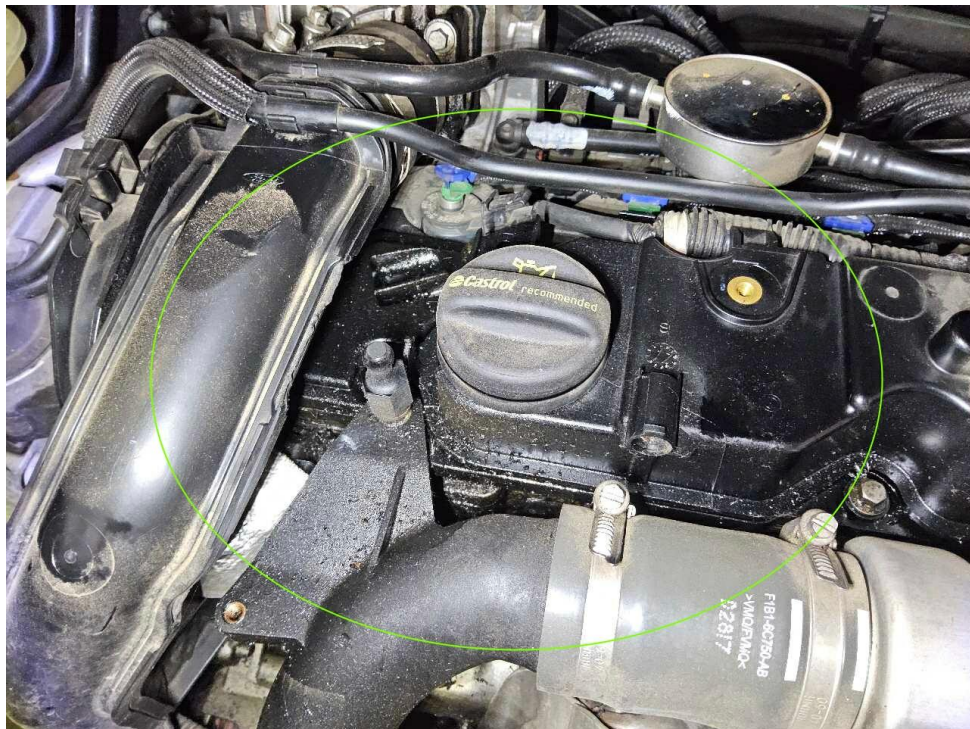
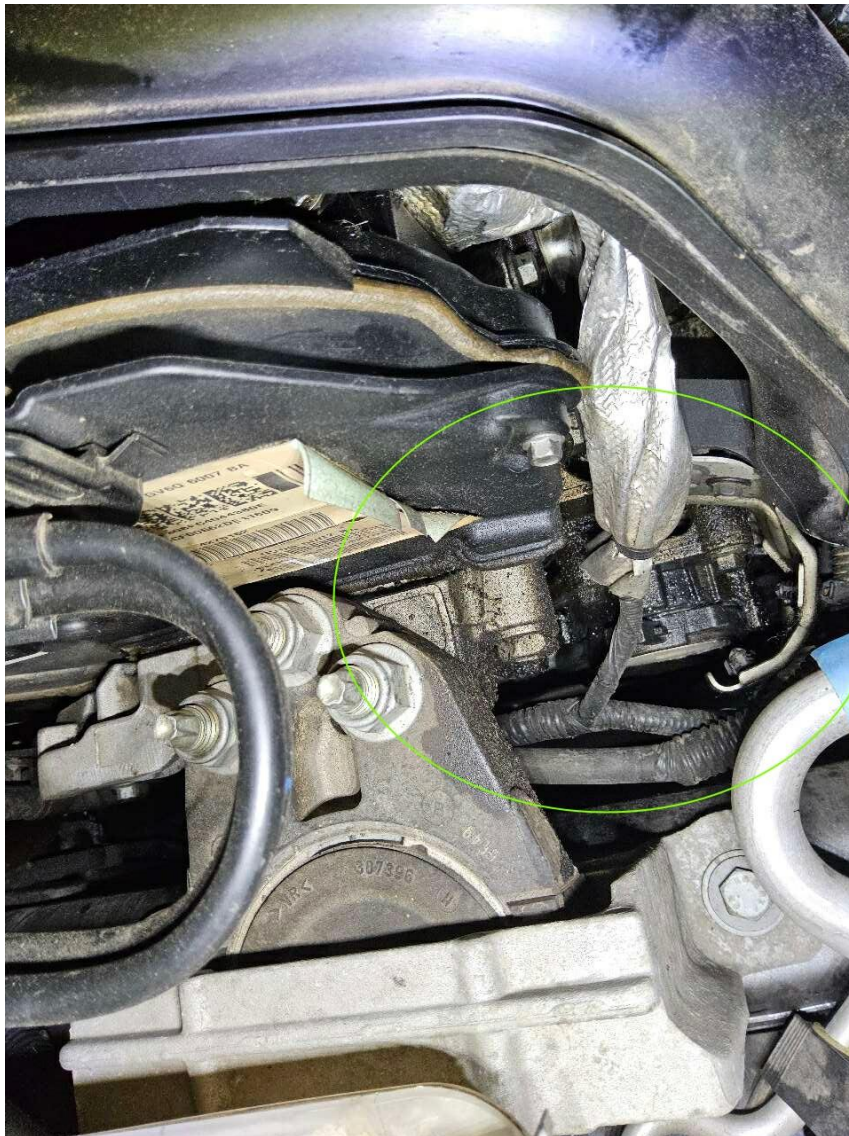
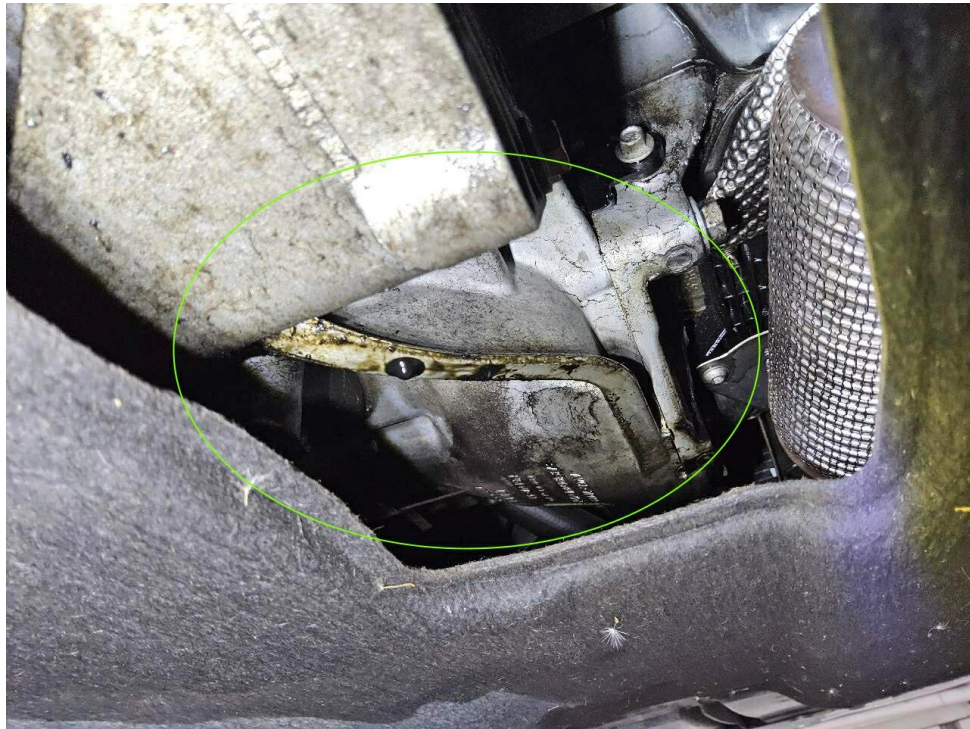
| Bezeichnung des Schadens / Rep.-Weg | Rep.Kost<br>netto | Anrechn.<br>brutto | Minderwert in EUR<br>netto | brutto |
|---|---|---|---|---|
| 3. Motor Ölverlust / Ölfeucht überprüfen und lokalisieren (Schadenerweiterung möglich), prüfen und Befund festlegen, Schadenerweiterung möglich (Bild 29, 30, 31, 32) | | | | |

Bild 29 : Motor Ölverlust / Ölfeucht überprüfen und lokalisieren (Schadenerweiterung möglich)

Bild 30 : Motor Ölverlust / Ölfeucht überprüfen und lokalisieren (Schadenerweiterung möglich)

Bild 31 : Motor Ölverlust / Ölfeucht überprüfen und lokalisieren (Schadenerweiterung möglich)

Bild 32 : Motor Ölverlust / Ölfeucht überprüfen und lokalisieren (Schadenerweiterung möglich)
