## Mitsubishi Space Star Edition 100+

EZ 03/2018 | Kleinwagen | Benzin | Schaltgetriebe | 91.280km  
Besteuerung: Regelbesteuert (Deutschland)  
Fahrzeugstandort: 46\*\*\*  
Fahrzeug aufgenommen am: 31.07.2026

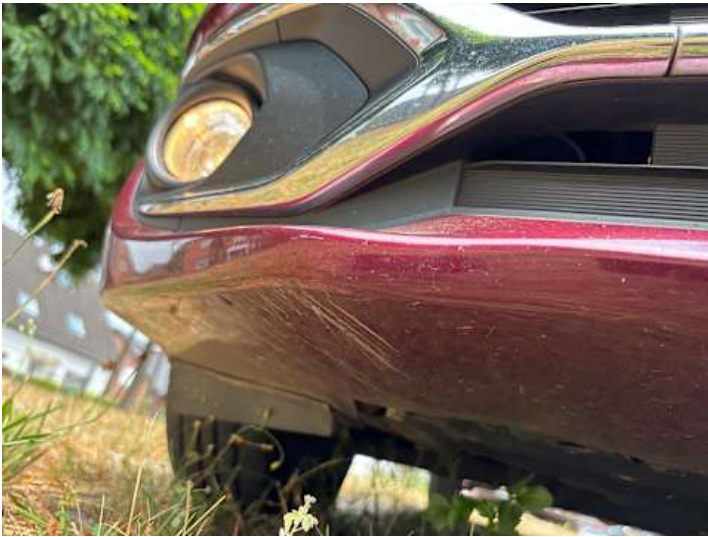
Stoßstange vorne (Kratzer, Lackschaden)

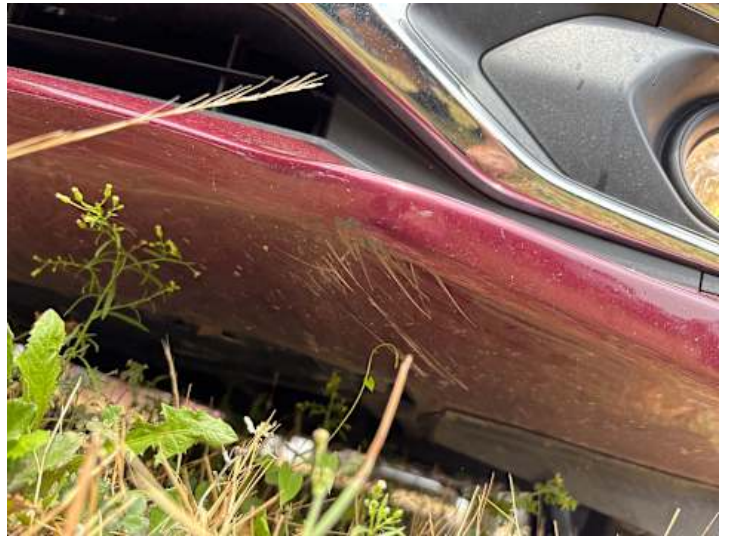
Stoßstange vorne (Kratzer, Lackschaden)

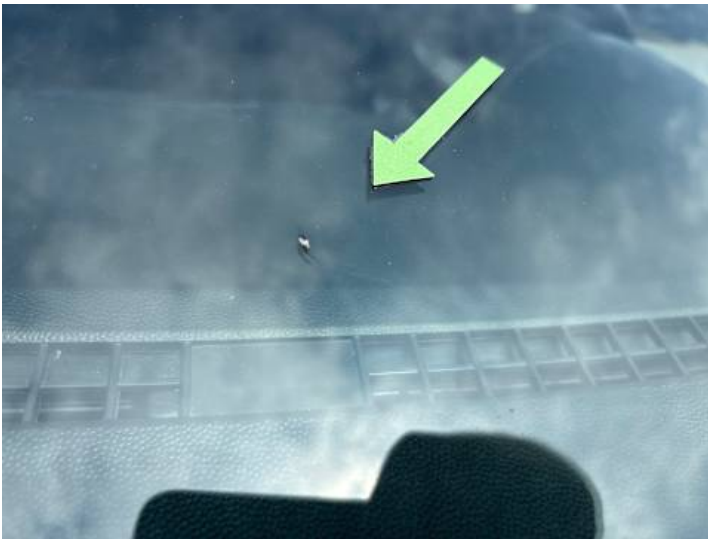
Windschutzscheibe (Steinschlag)

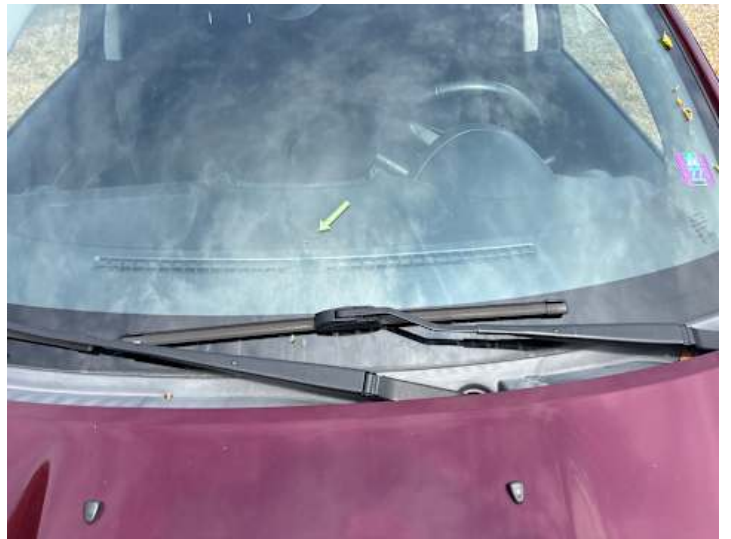
Windschutzscheibe (Steinschlag)

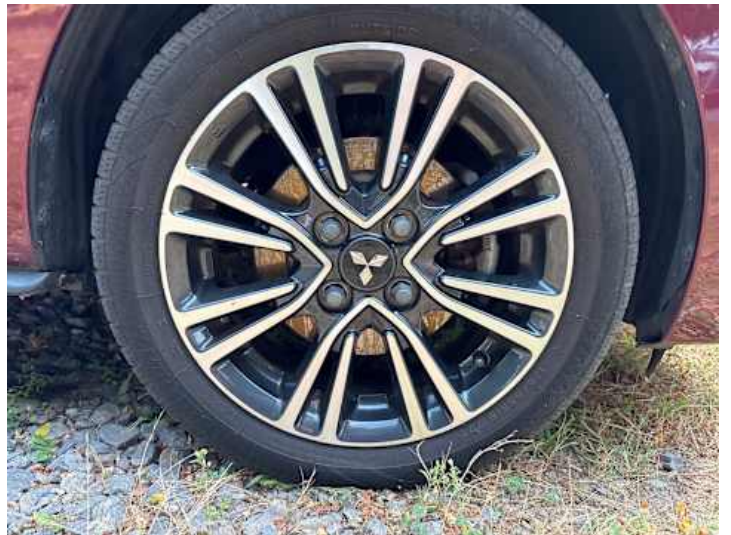
Rad (Kratzer)

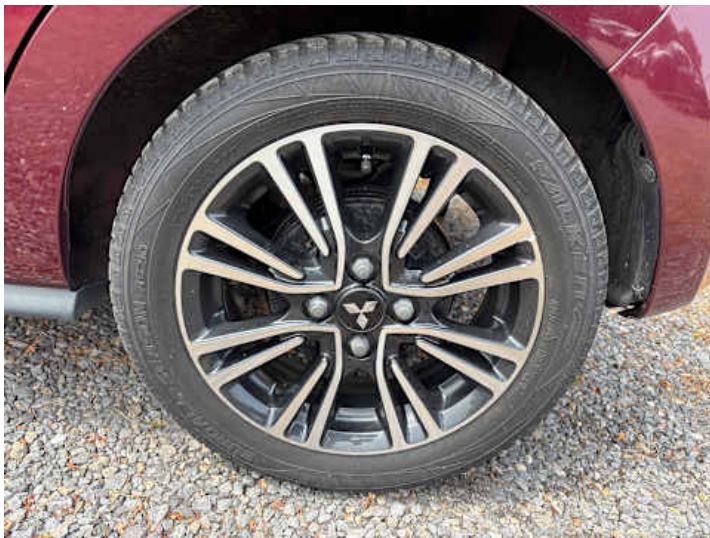
Rad (Kratzer)

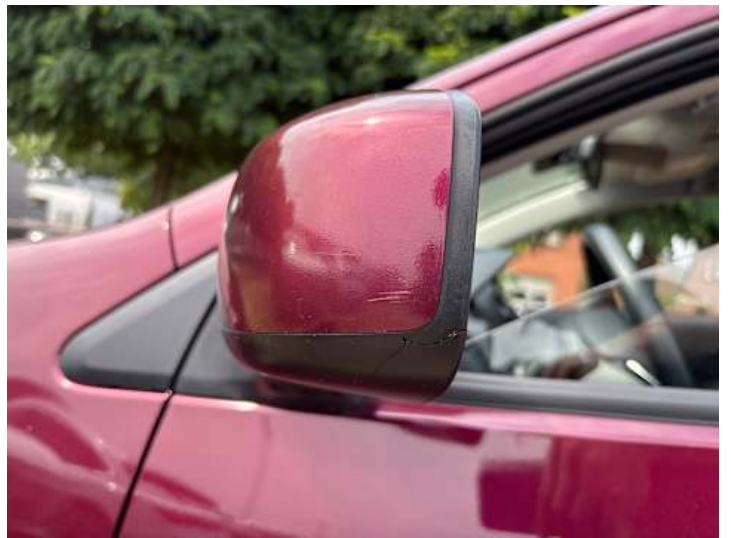
Fahrtür (Lackschaden, Kratzer, Riss/Bruch)

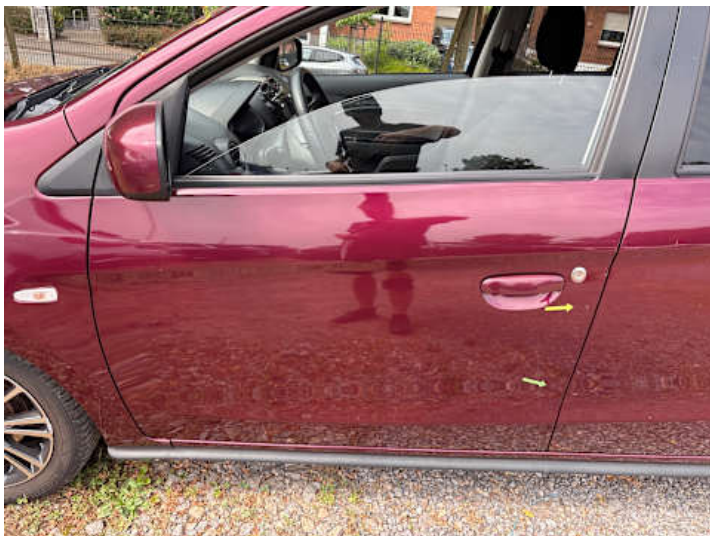
Fahrtür (Lackschaden, Kratzer, Riss/Bruch)

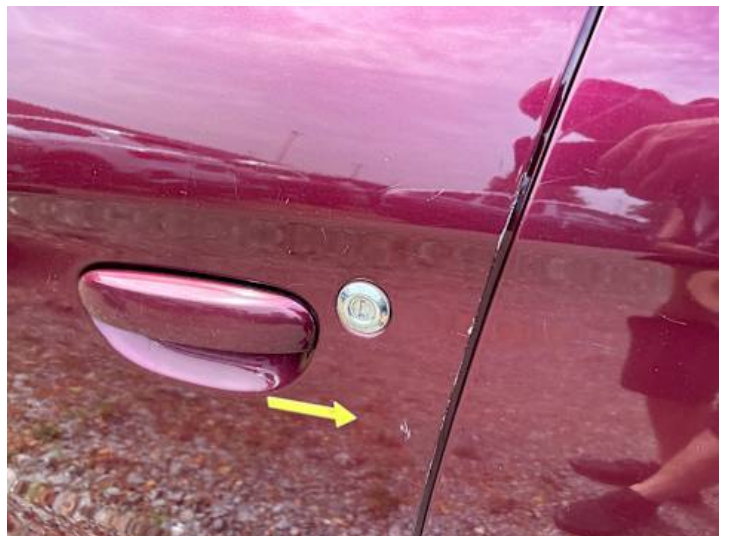
Fahrtür (Kratzer, Lackschaden)

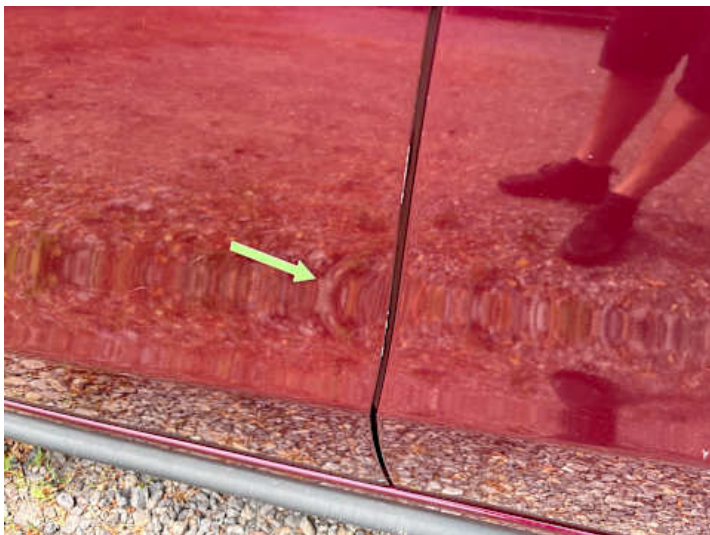
Fahrtür (Lackschaden)

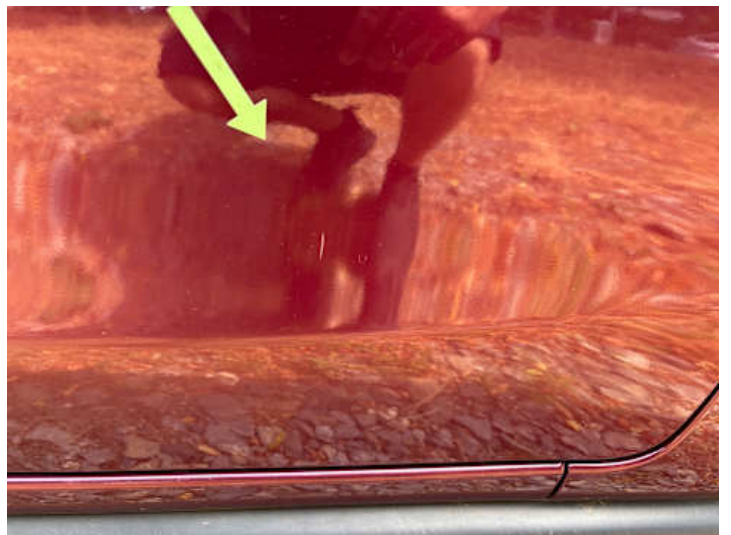
Beifahrtür (Kratzer)

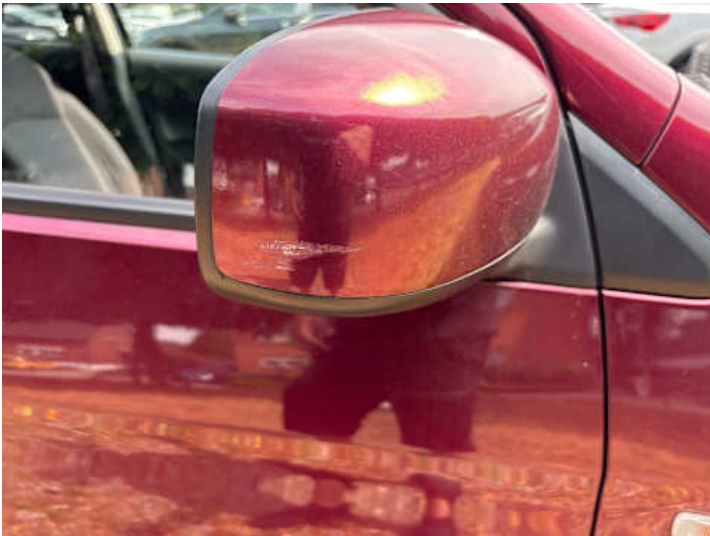
Beifahrertür (Kratzer, Lackschaden)

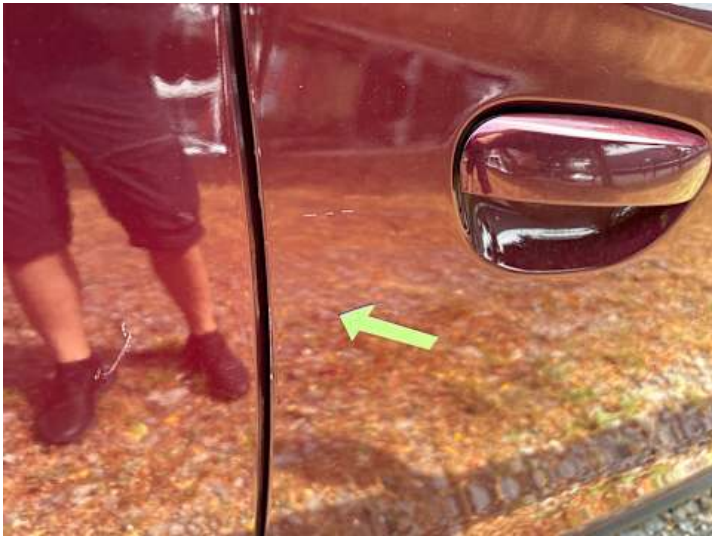
Beifahrertür (Kratzer, Lackschaden)

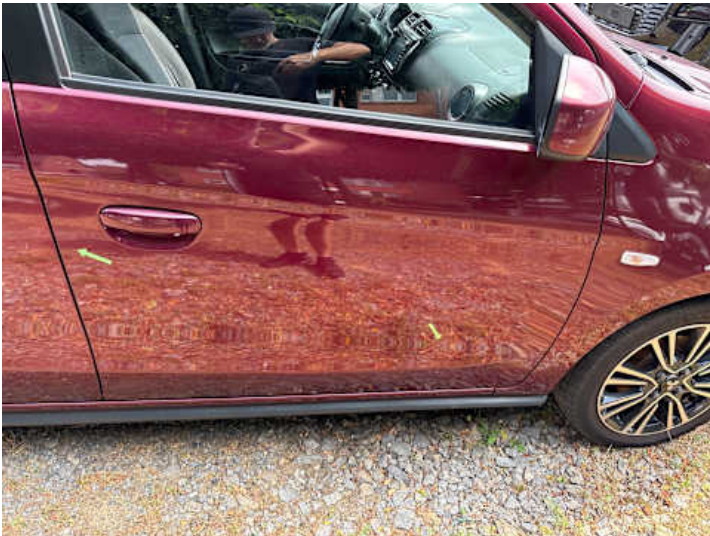
Beifahrertür (Kratzer, Lackschaden)

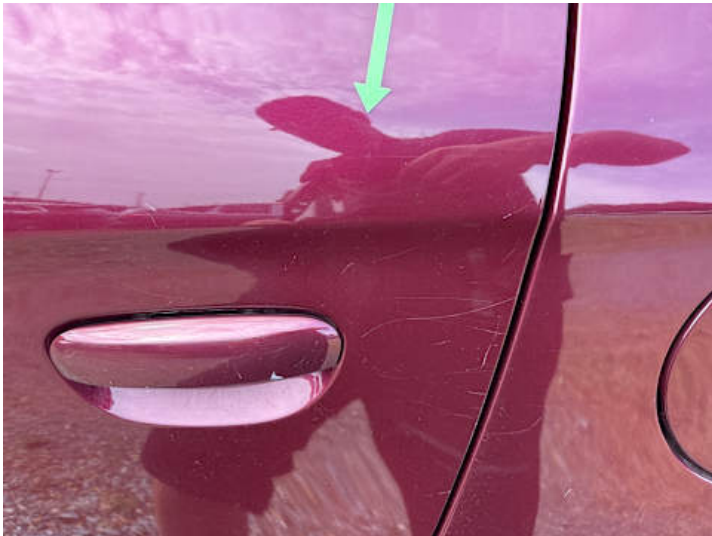
Türe hinten links (Kratzer, Delle)

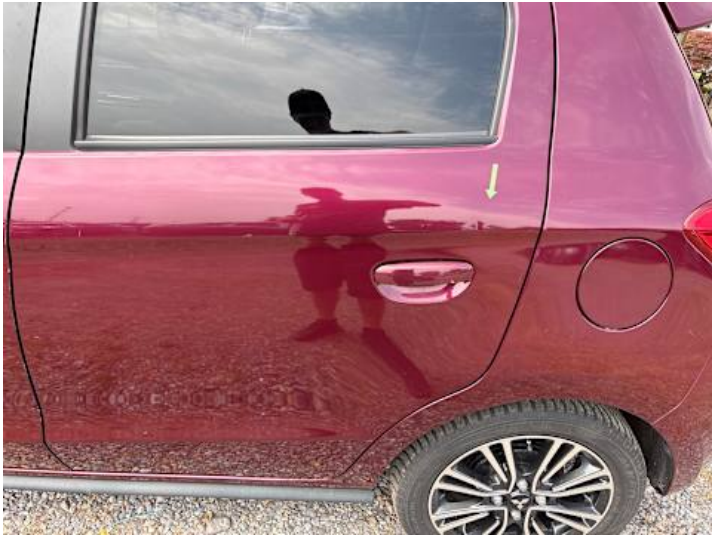
Türe hinten links (Kratzer, Delle)

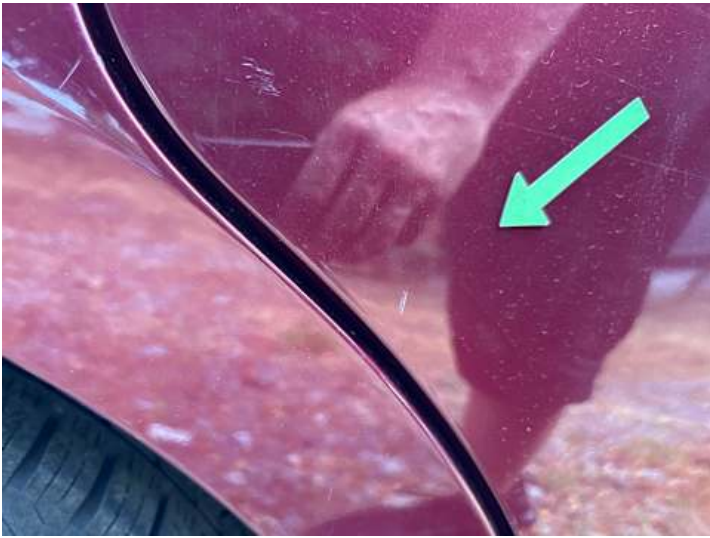
Türe hinten rechts (Kratzer)

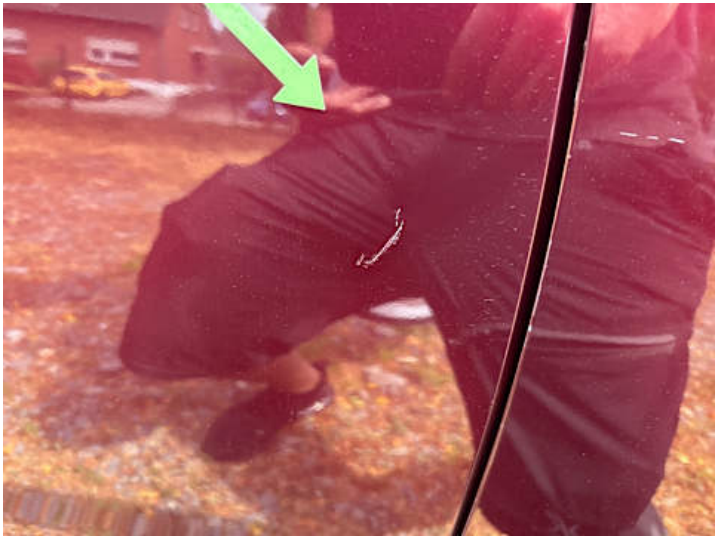
Türe hinten rechts (Kratzer)

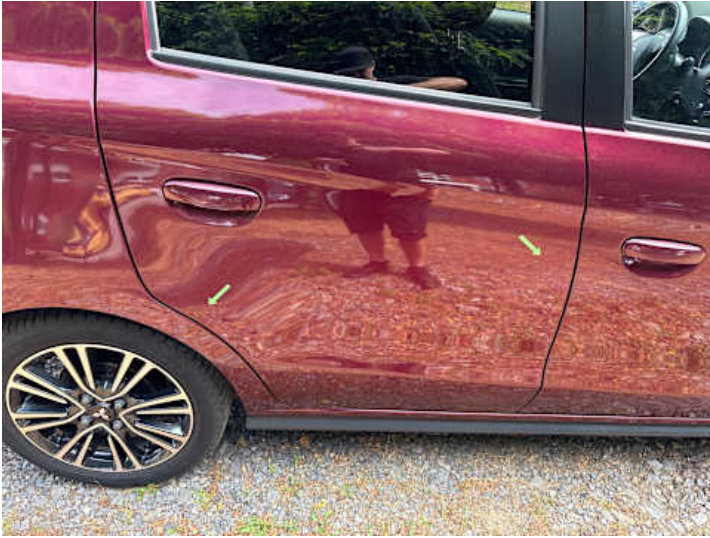
Türe hinten rechts (Kratzer)

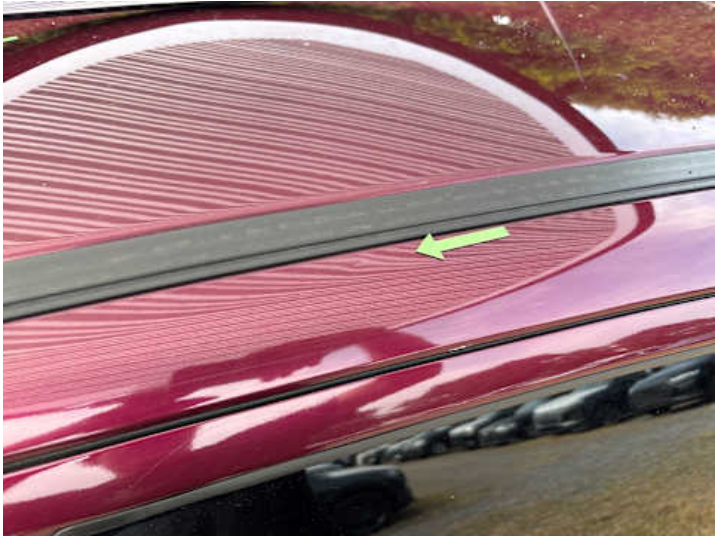
Dach (Delle)

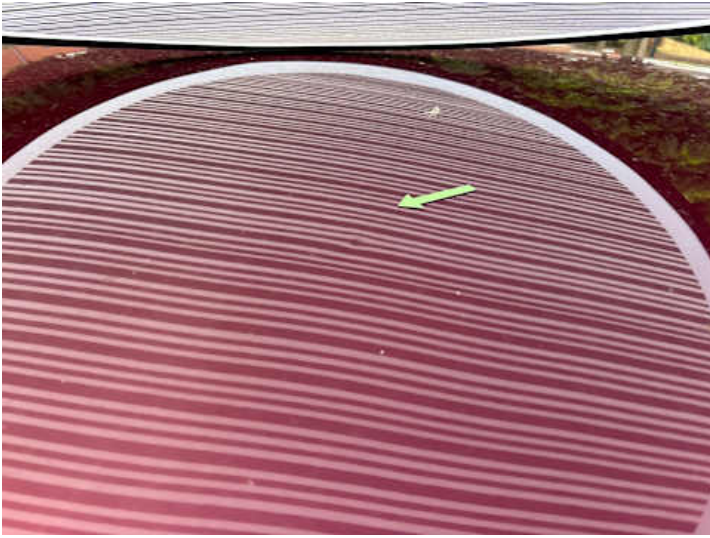
Dach (Delle)

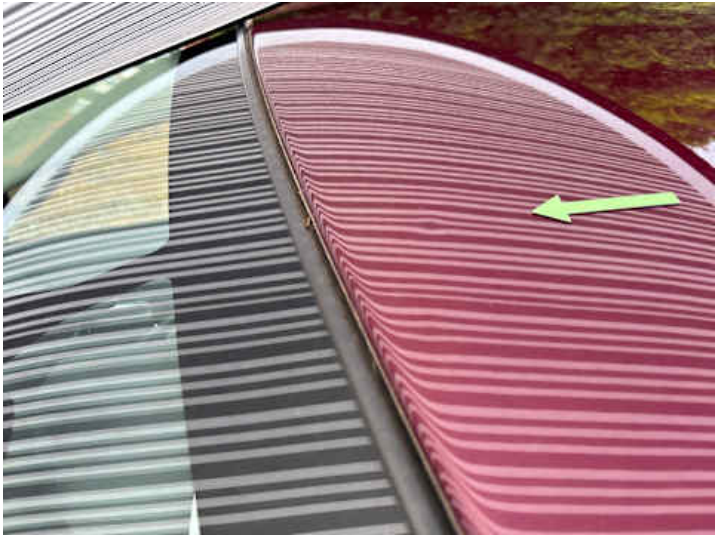
Dach (Delle)

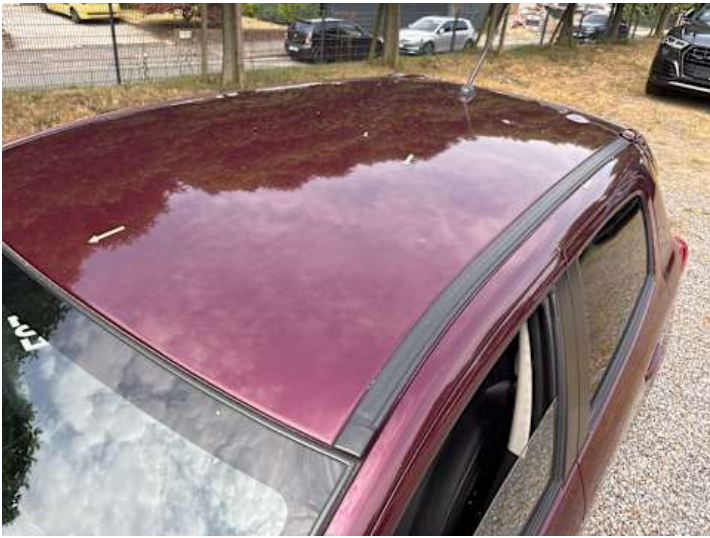
Dach (Delle)

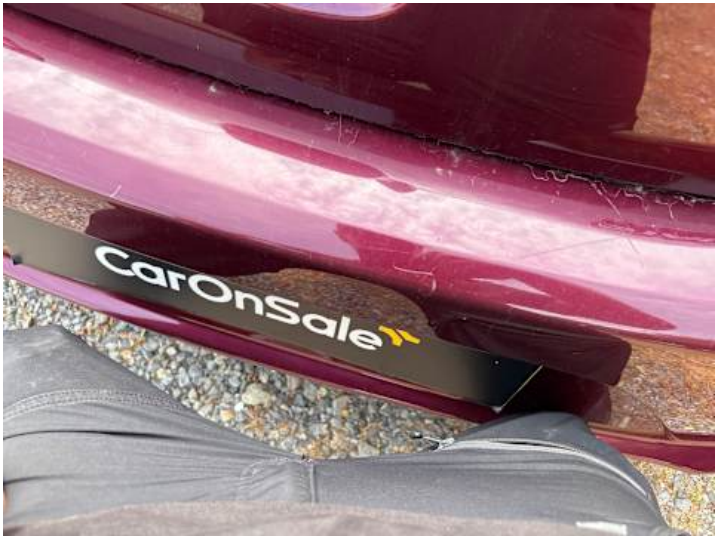
Stoßstange hinten (Kratzer)

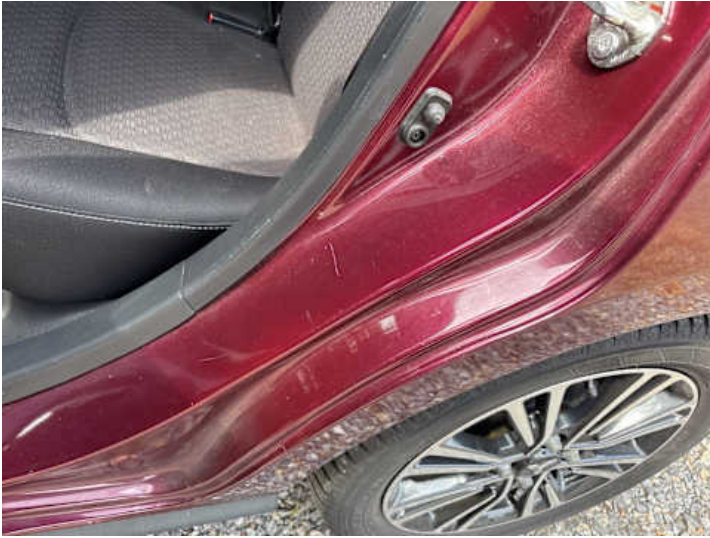
Schweller links (Kratzer, Lackschaden)

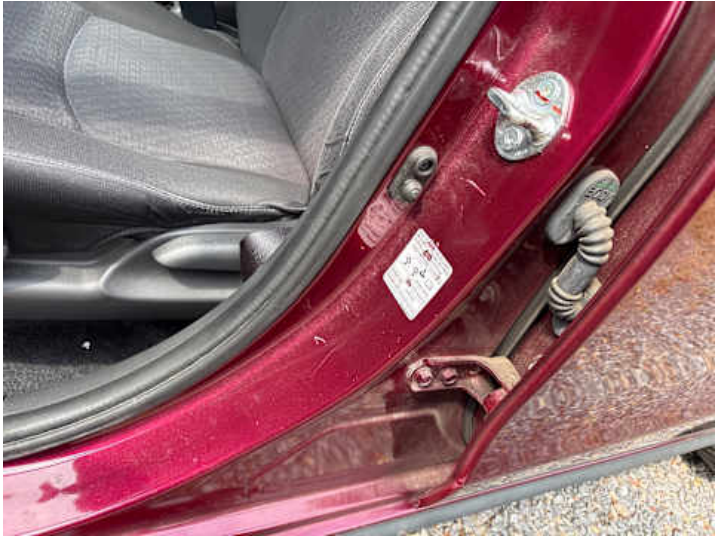
Schweller links (Kratzer, Lackschaden)

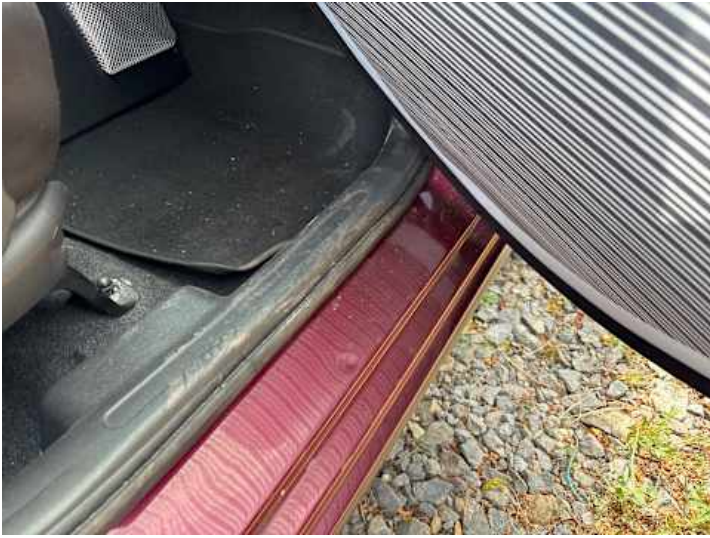
Schweller rechts (Kratzer, Lackschaden, Delle)

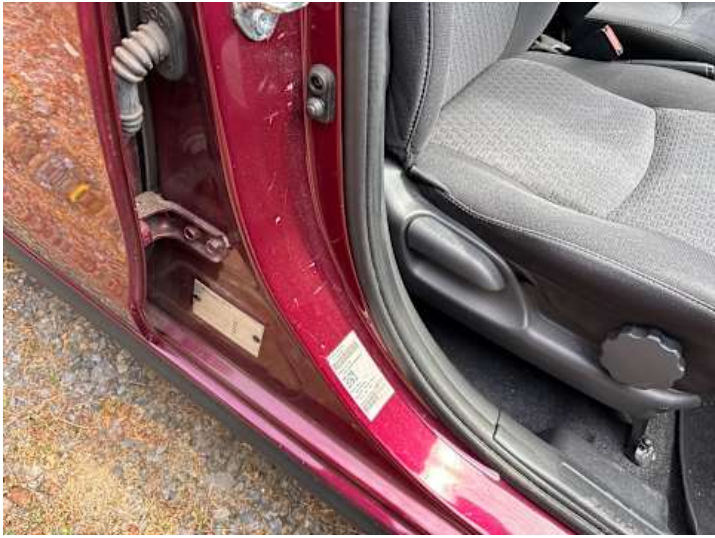
Schweller rechts (Kratzer, Lackschaden, Delle)

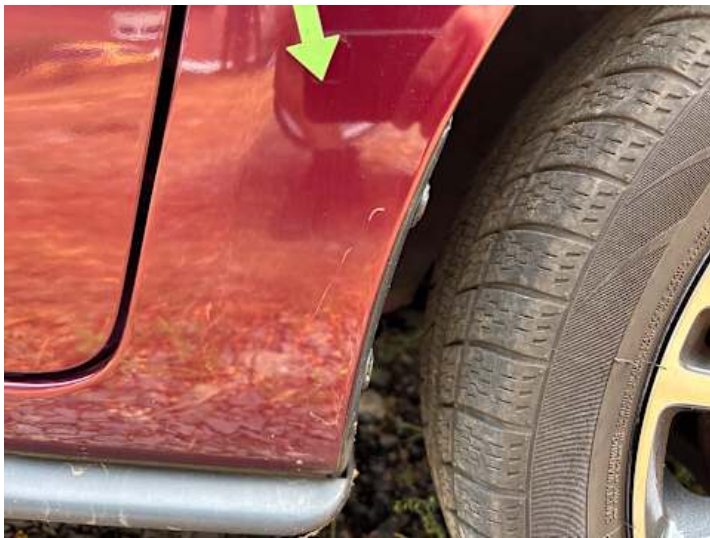
Kotflügel vorne rechts (Kratzer)

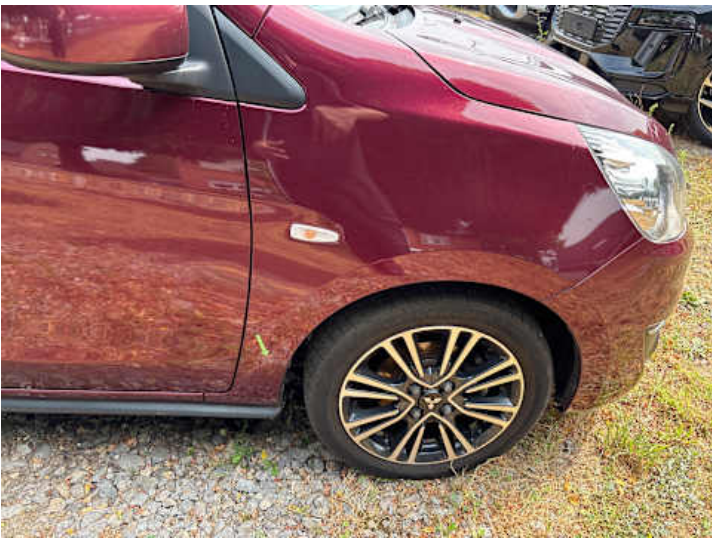
Kotflügel vorne rechts (Kratzer)

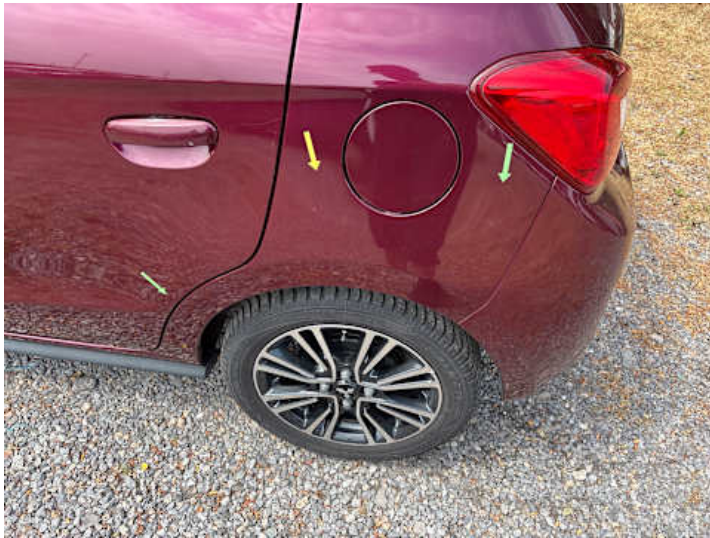
Seitenteil hinten links (Kratzer, Delle)

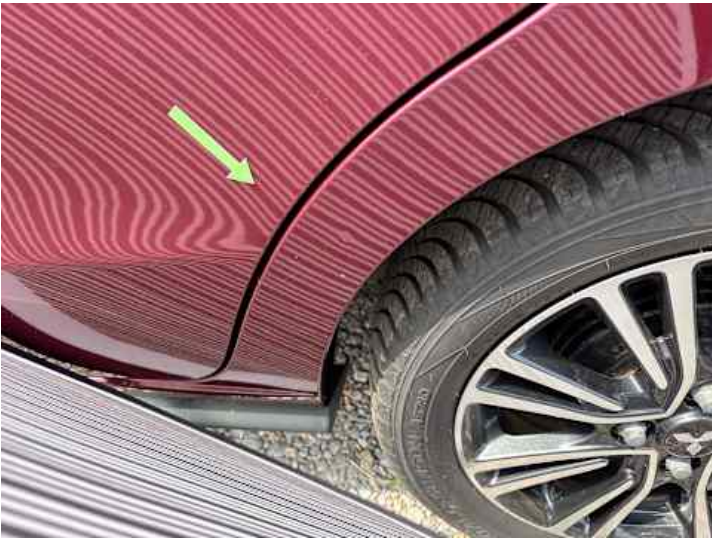
Seitenteil hinten links (Delle)

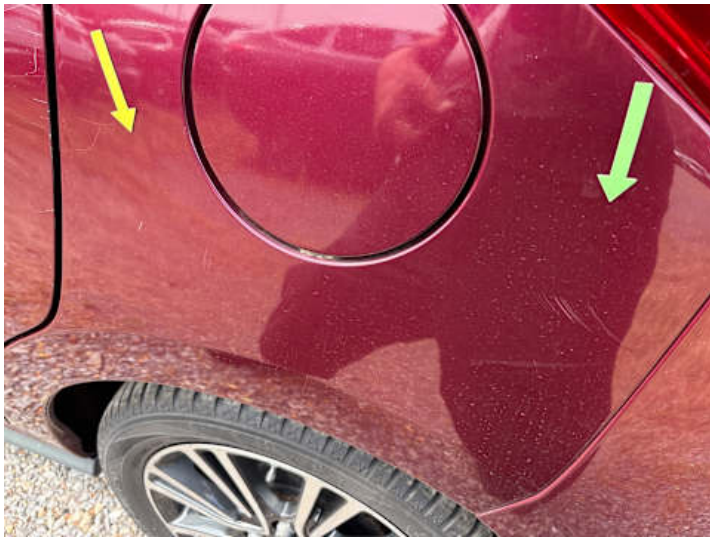
Seitenteil hinten links (Kratzer)

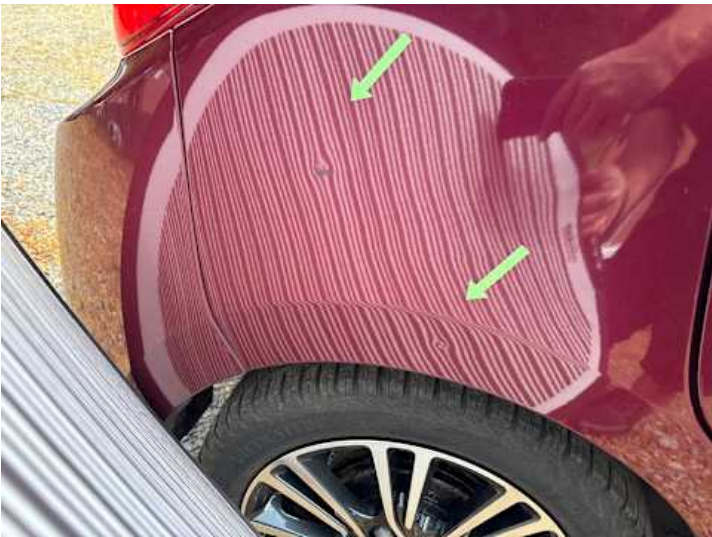
Seitenteil hinten rechts (Delle)

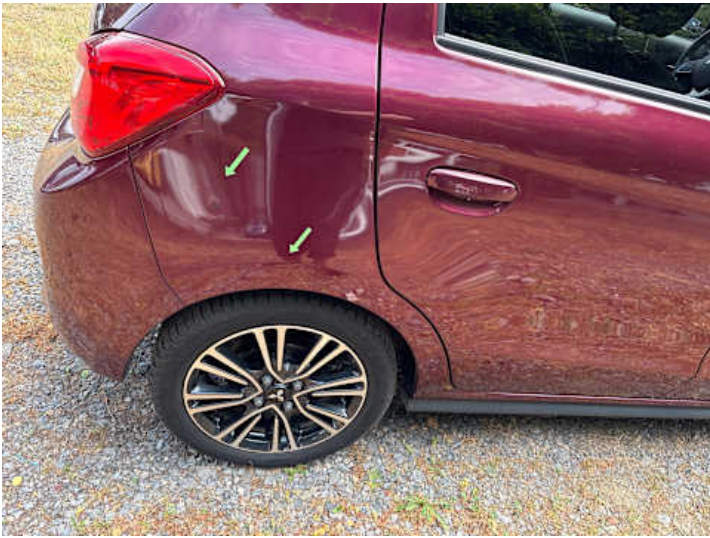
Seitenteil hinten rechts (Delle)

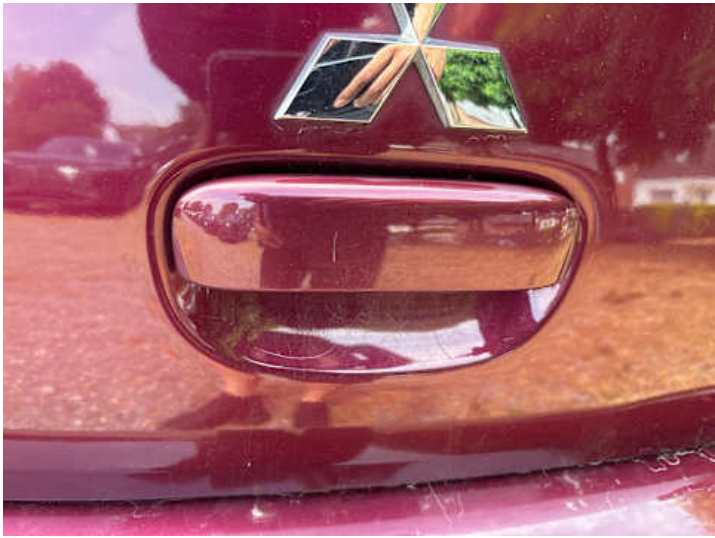
Heckklappe (Kratzer)

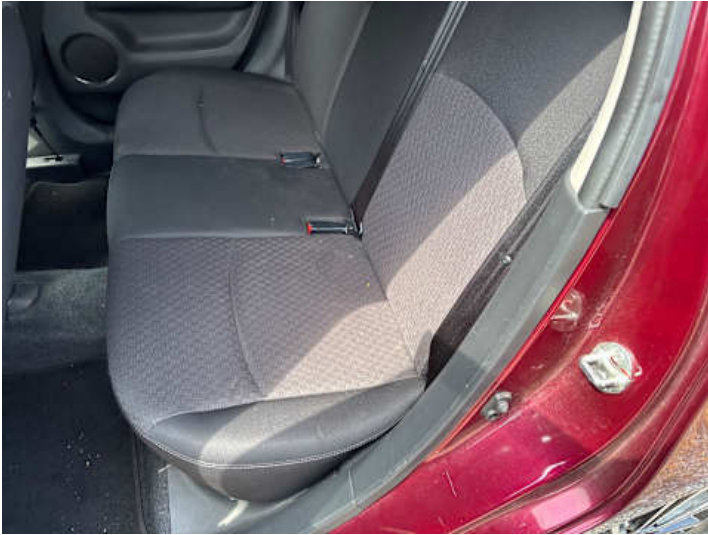
Innenraum (Verschleiß)

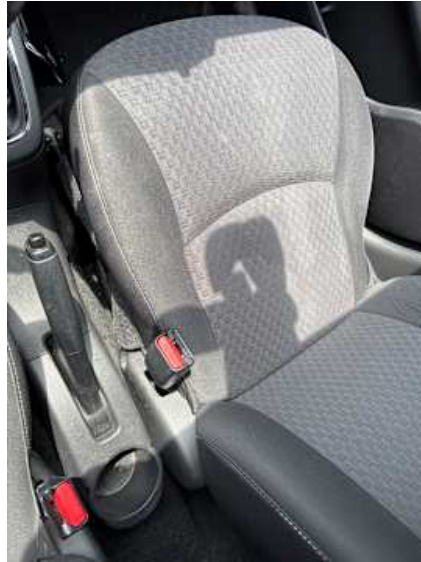
Innenraum (Verschleiß)

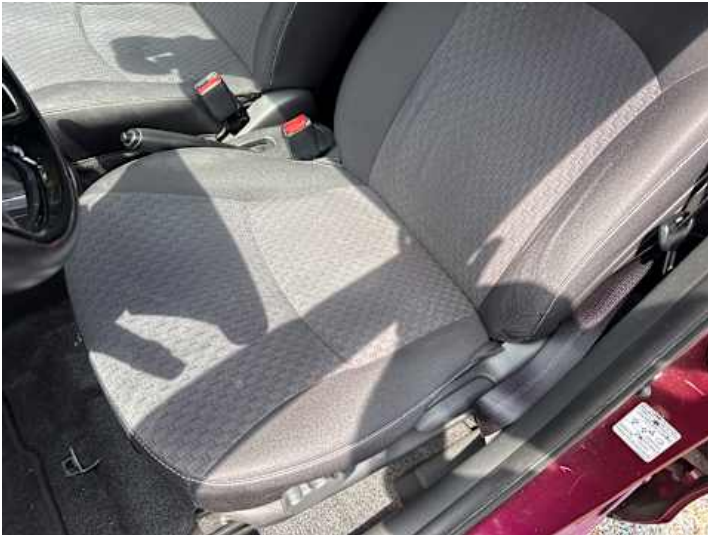
Innenraum (Verschleiß)

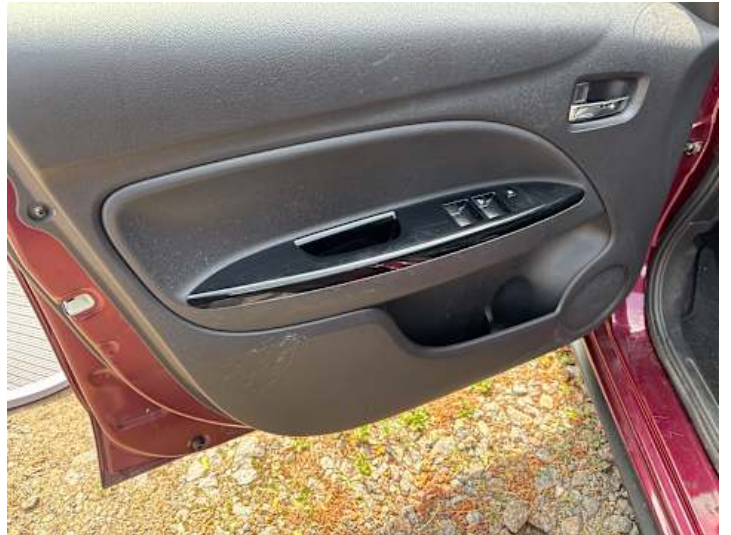
Innenraum (Verschleiß)

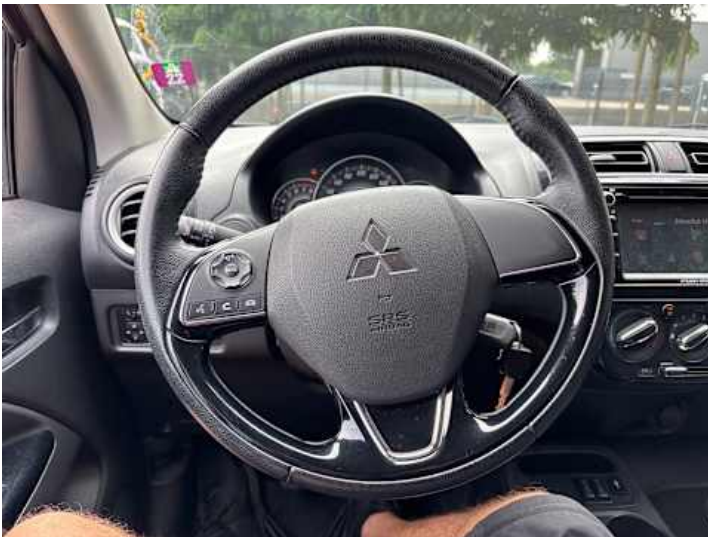
Innenraum (Verschleiß)
