## Mitsubishi Colt 1.3 Motion

EZ 03/2007 | Kleinwagen | Benzin | Schaltgetriebe | 131.580km  
Besteuerung: Differenzbesteuert (§25a UStG)  
Fahrzeugstandort: 99\*\*\*  
Fahrzeug aufgenommen am: 03.08.2026

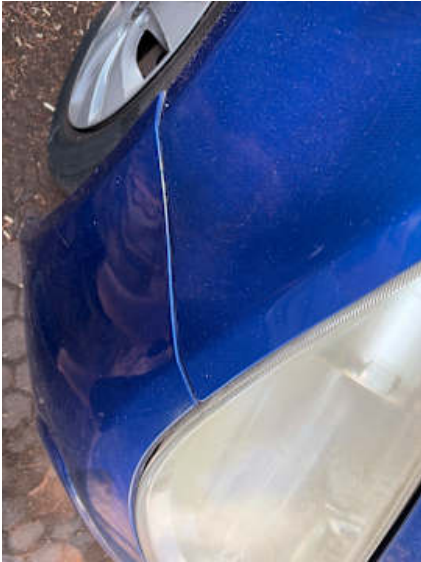
Stoßstange vorne (Spaltmaße ungenau)

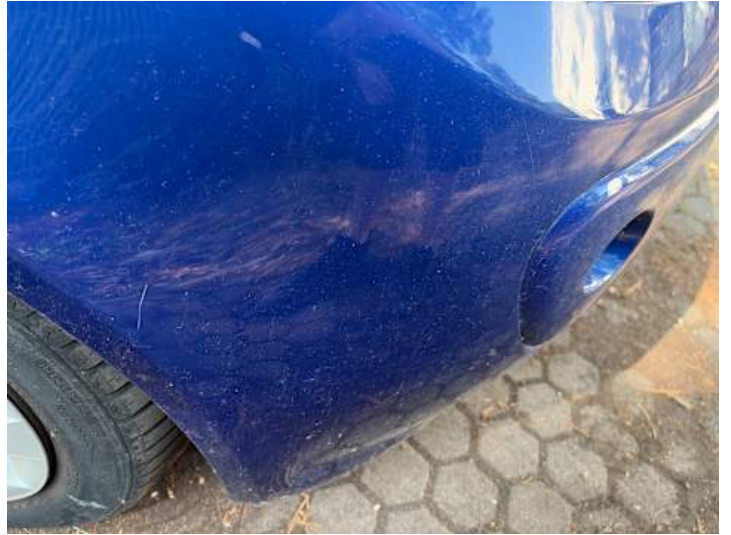
Stoßstange vorne (Kratzer)

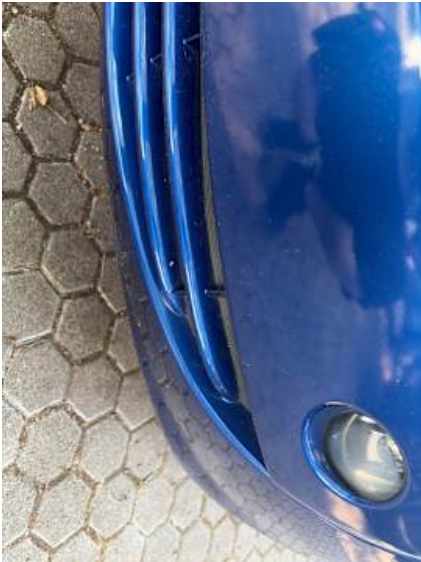
Stoßstange vorne (Lackschaden)

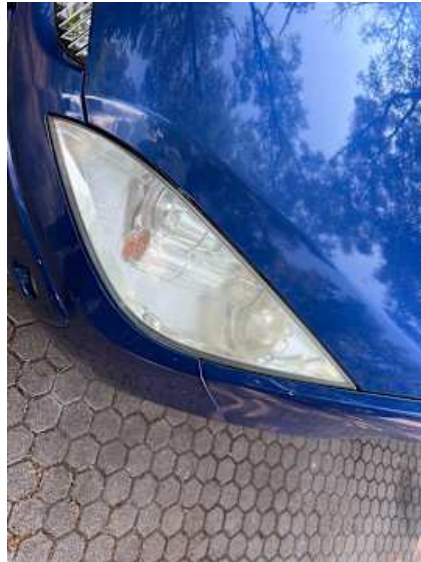
Scheinwerfer (links) (Blind)

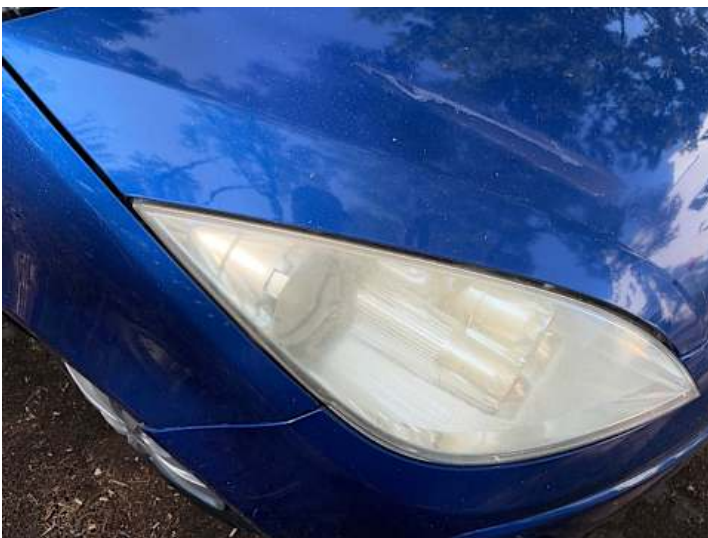
Scheinwerfer (rechts) (Blind)

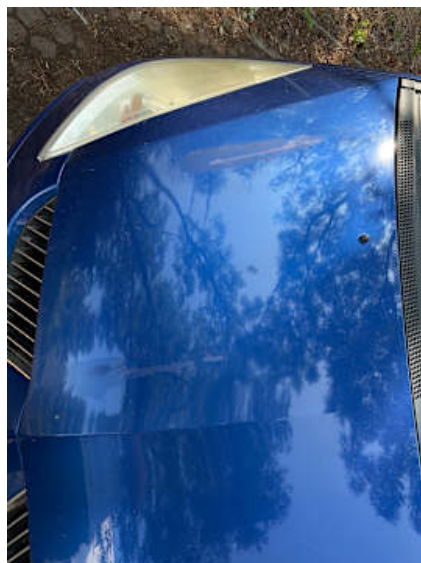
Motorhaube (Lackschaden)

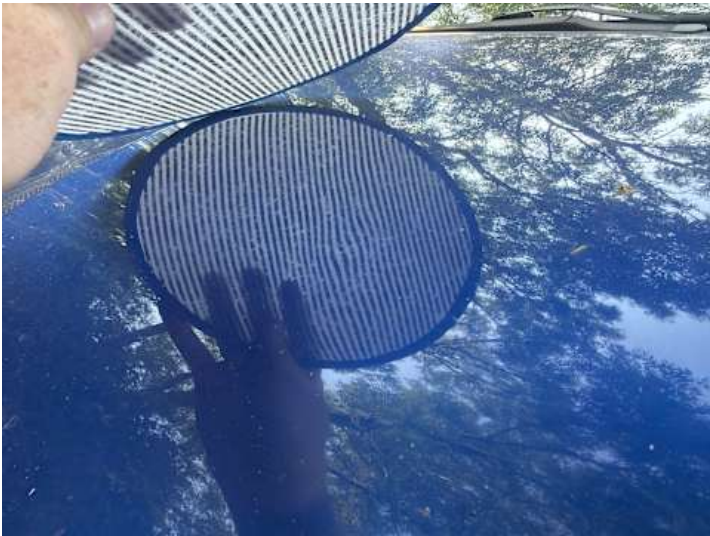
Motorhaube (Delle)

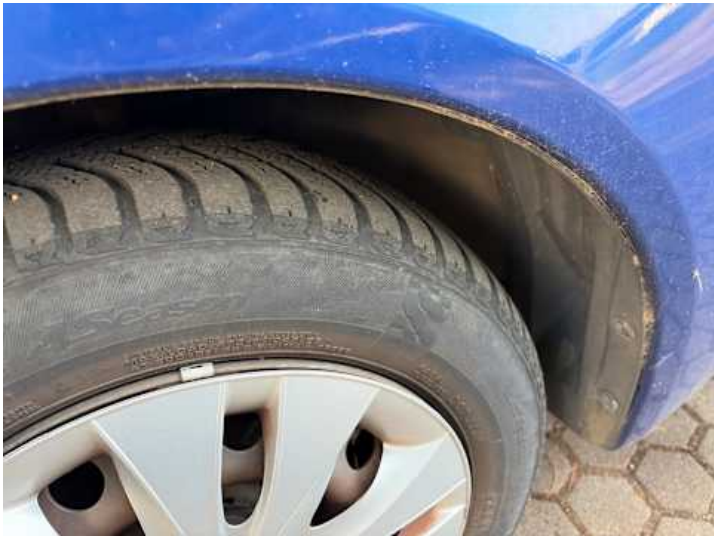
Rad (Ungleichmäßig abgefahren)

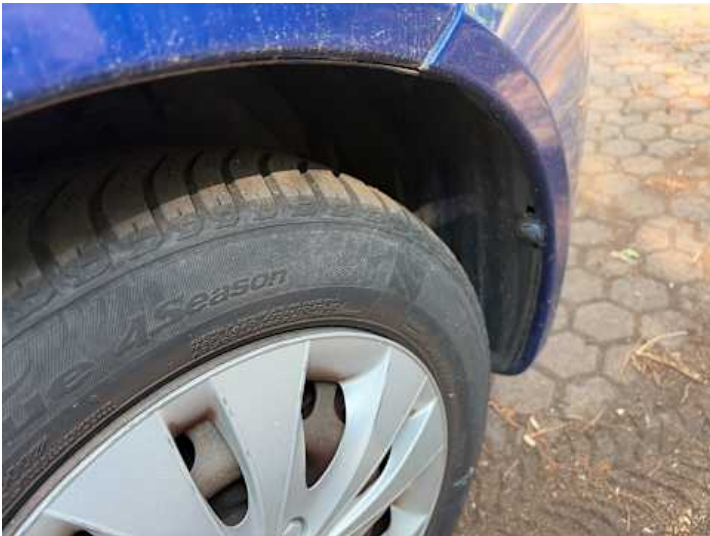
Rad (Ungleichmäßig abgefahren)

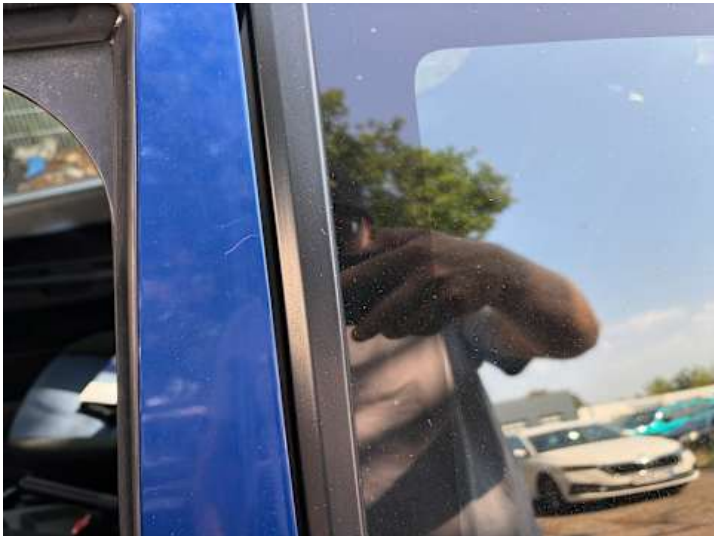
Fahrtür (Kratzer)

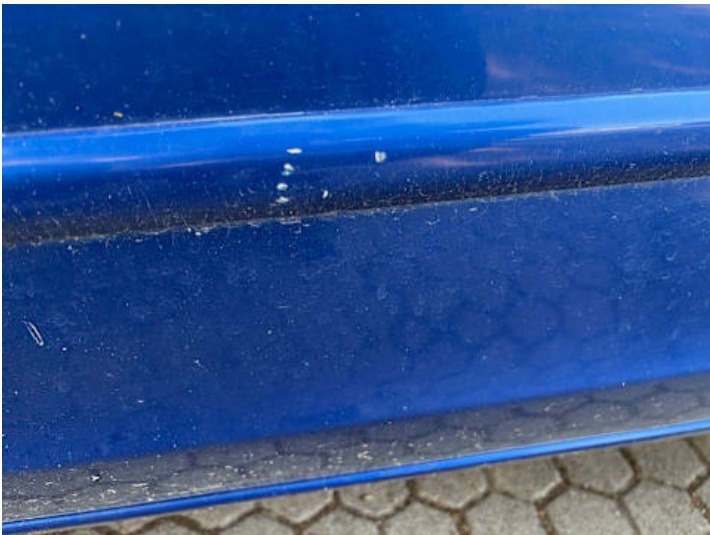
Fahrtür (Lackschaden, Kratzer)

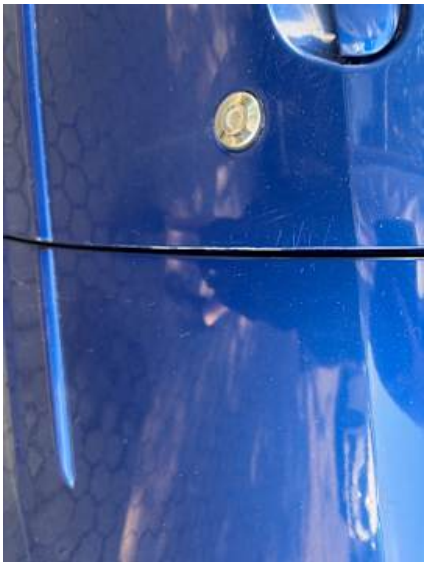
Fahrtür (Lackschaden, Kratzer)

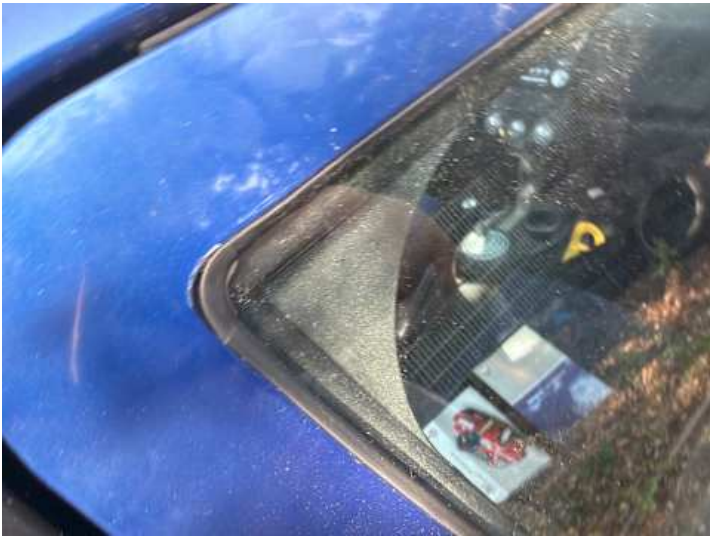
Beifahrertür (Lackschaden)

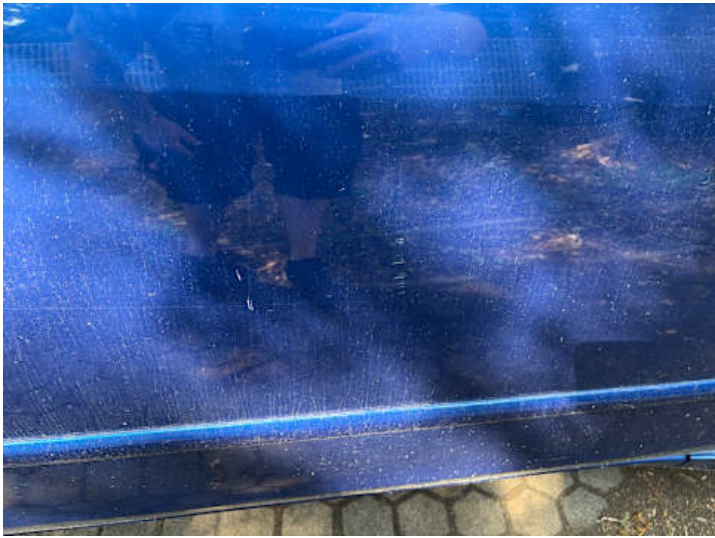
Beifahrertür (Lackschaden, Kratzer)

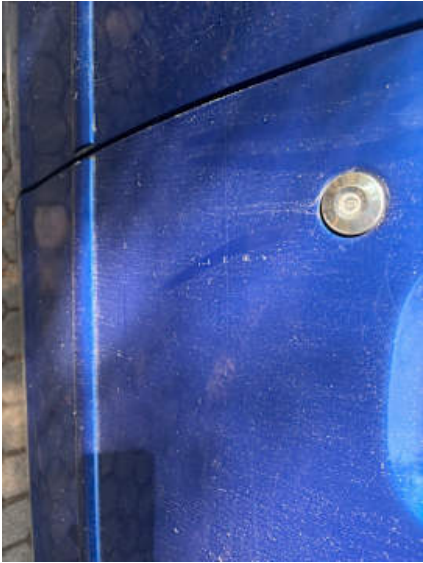
Beifahrertür (Lackschaden, Kratzer)

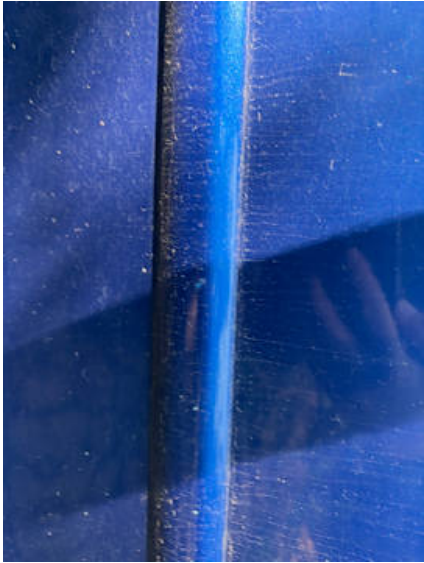
Beifahrertür (Lackschaden, Kratzer)

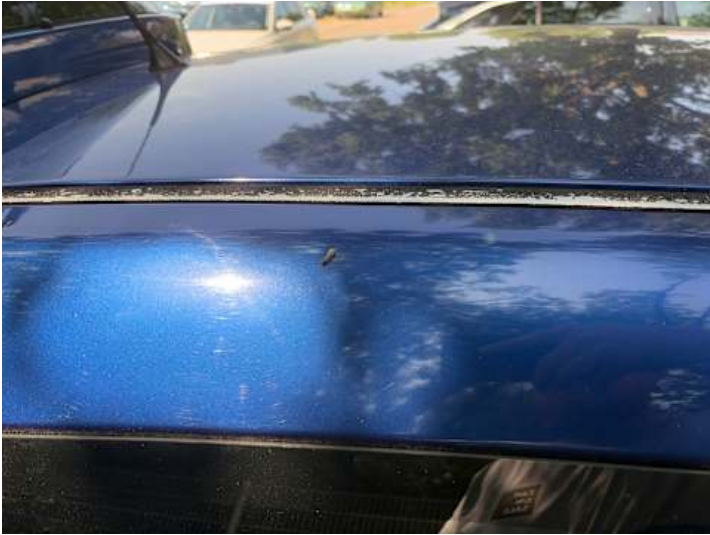
Dach (Lackschaden)

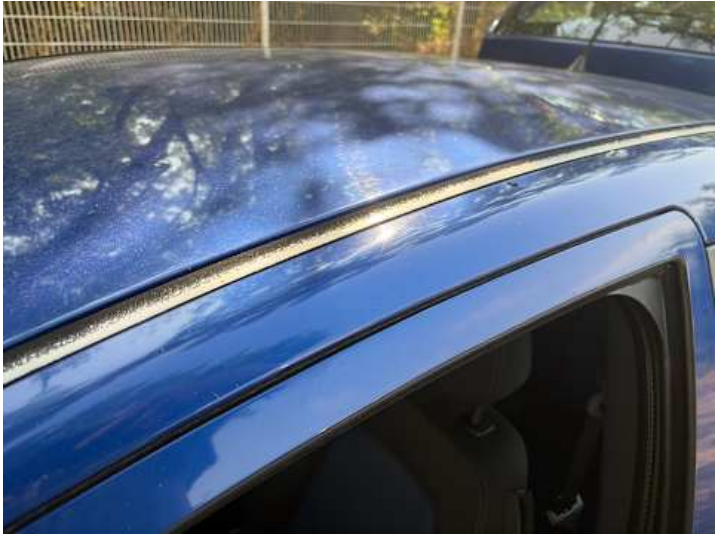
Dach (Lackschaden)

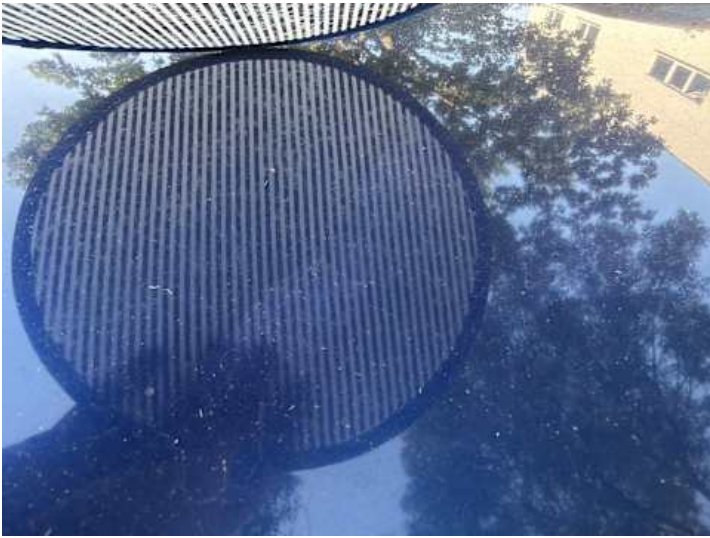
Dach (Delle)

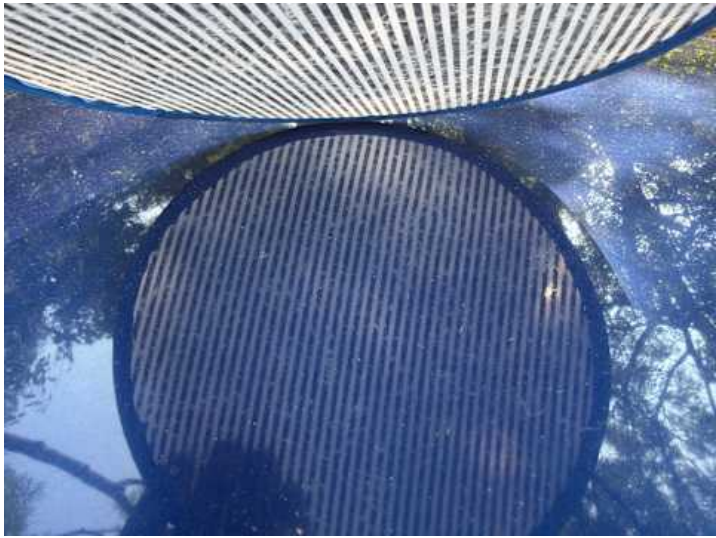
Dach (Delle)

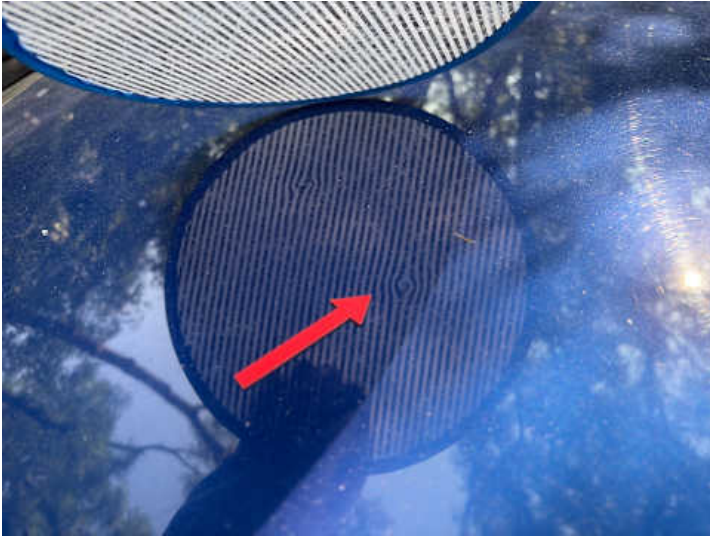
Dach (Delle)

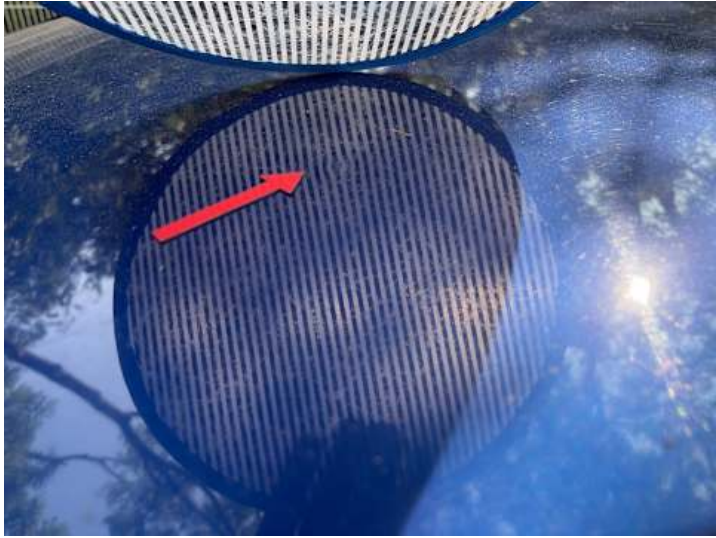
Dach (Delle)

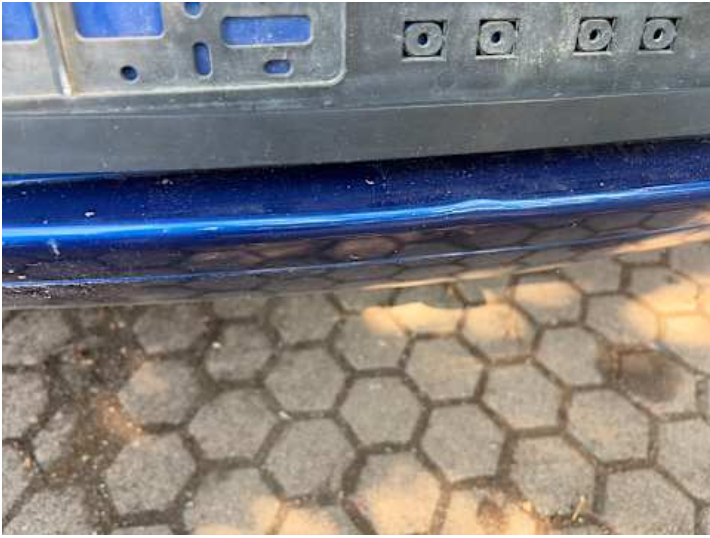
Stoßstange hinten (Lackschaden, Verformung)

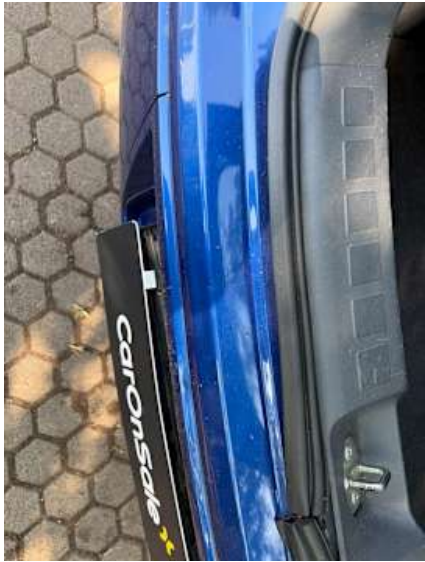
Stoßstange hinten (Lackschaden, Verformung)

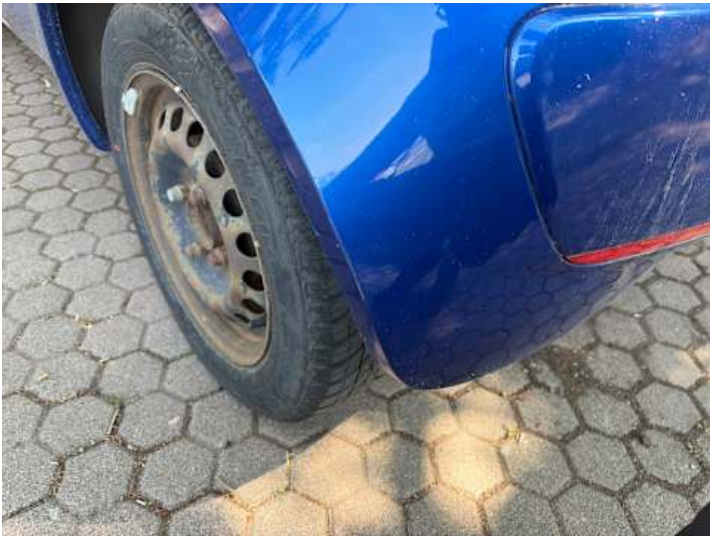
Stoßstange hinten (Kratzer, Lackschaden)

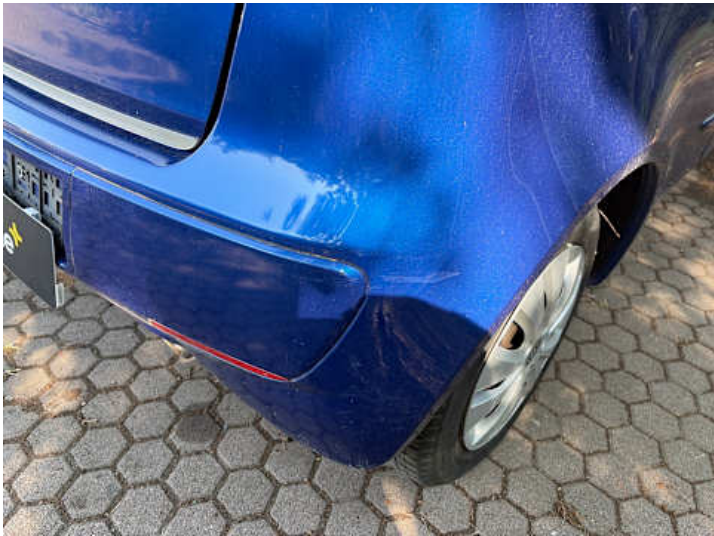
Stoßstange hinten (Kratzer, Lackschaden)

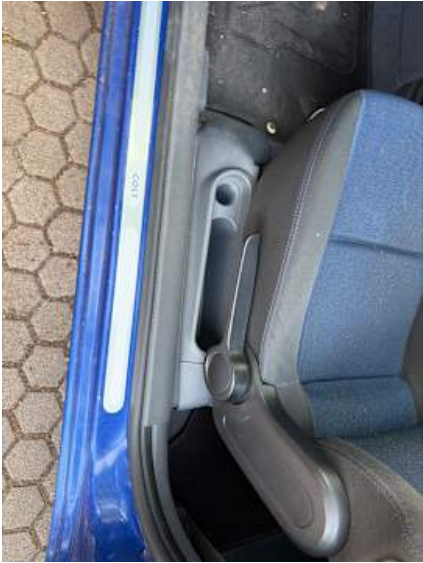
Schweller links (Kratzer)

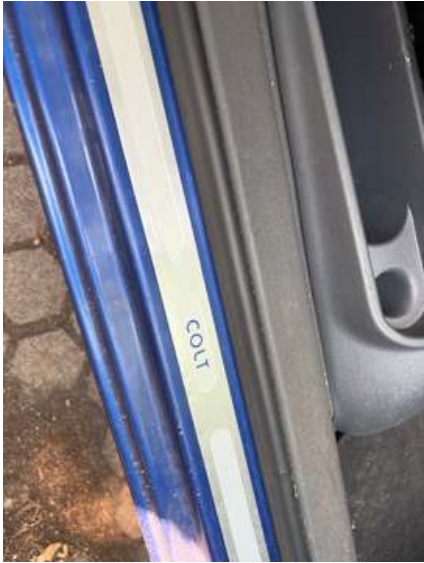
Schweller rechts (Delle, Kratzer)

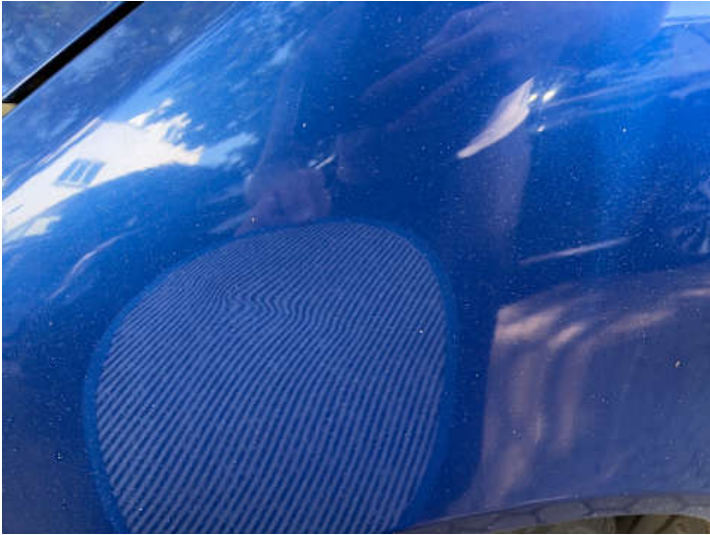
Kotflügel vorne links (Delle)

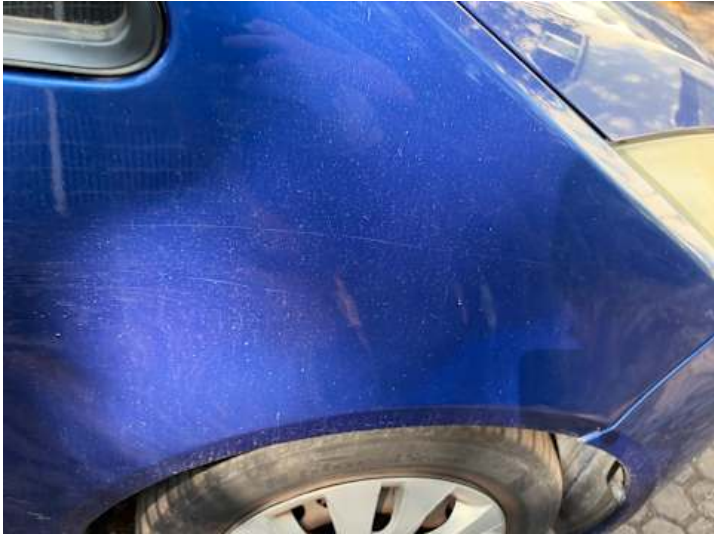
| Fahrzeugteil | Lackschichtdicke (in µm) | Fahrzeugteil | Lackschichtdicke (in µm) |
|---|---|---|---|
| Kotflügel vorne links | 135 | Kotflügel vorne rechts | 210 |

Kotflügel vorne rechts (Kratzer)

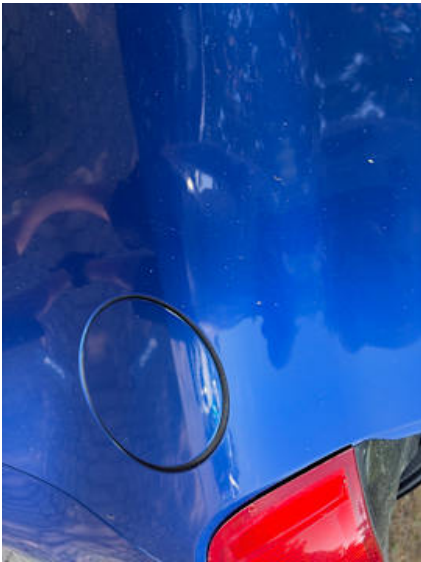
Seitenteil hinten links (Kratzer)

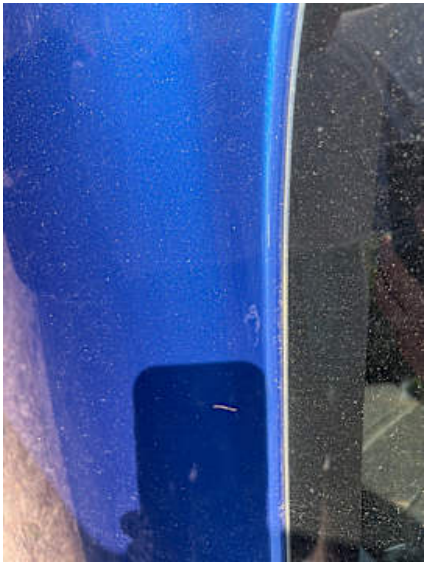
Seitenteil hinten rechts (Lackschaden)

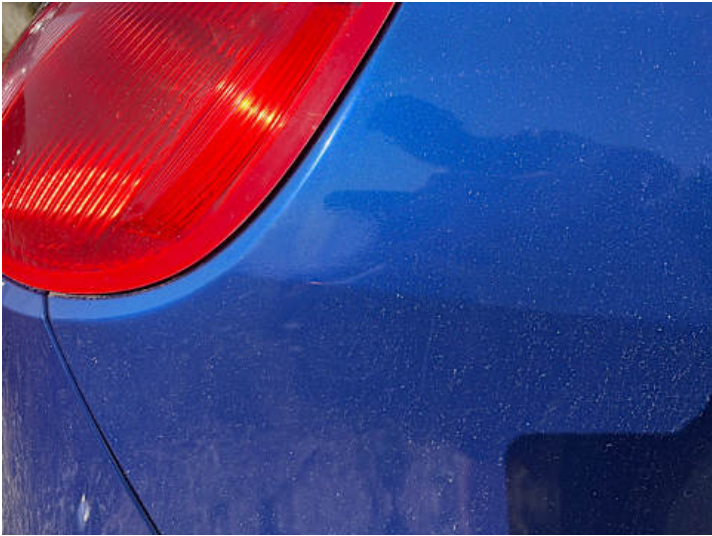
Seitenteil hinten rechts (Lackschaden)

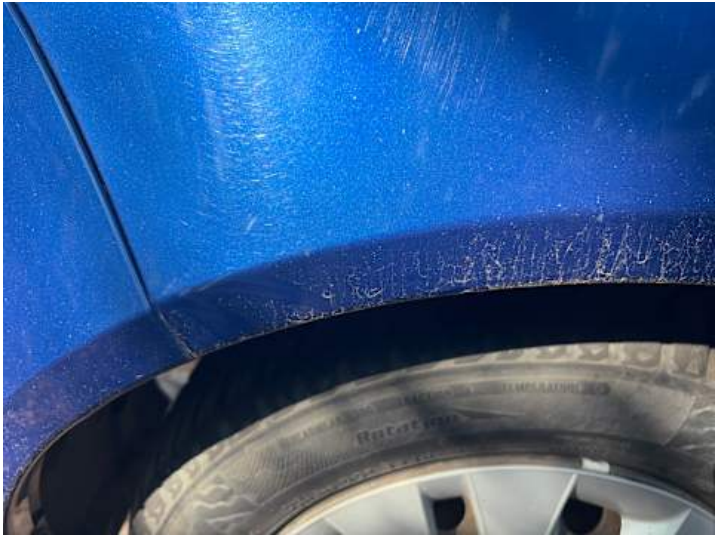
Seitenteil hinten rechts (Lackschaden)

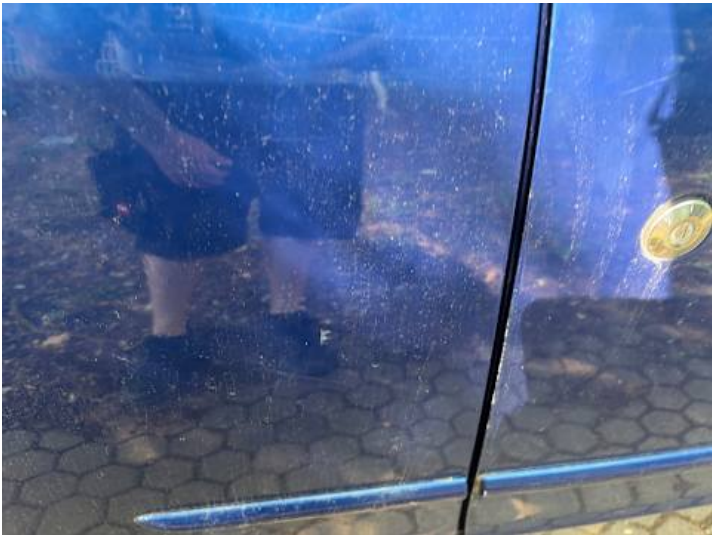
Seitenteil hinten rechts (Lackschaden, Kratzer)

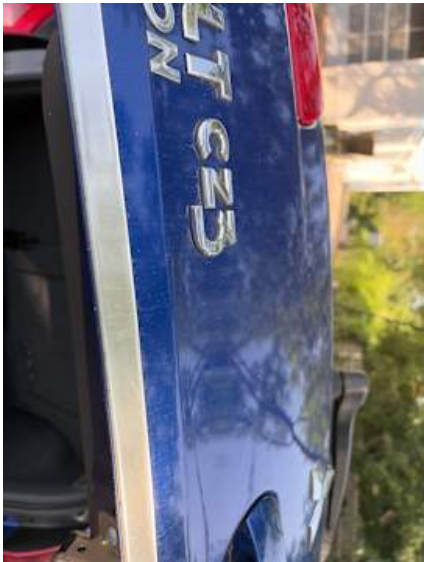
Heckklappe (Kratzer)

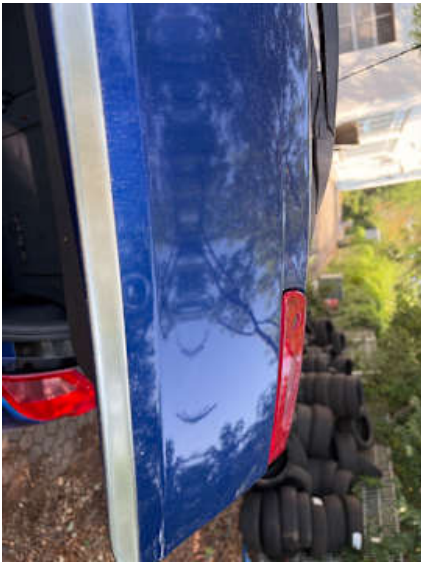
Heckklappe (Kratzer)

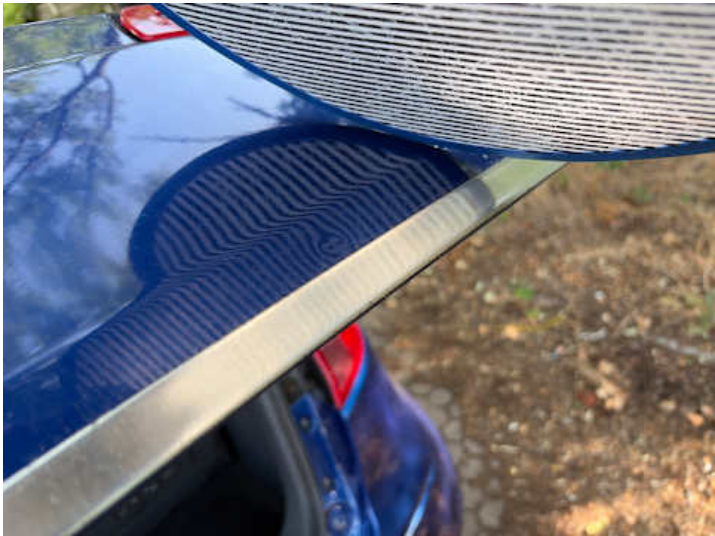
Heckklappe (Delle, Kratzer)

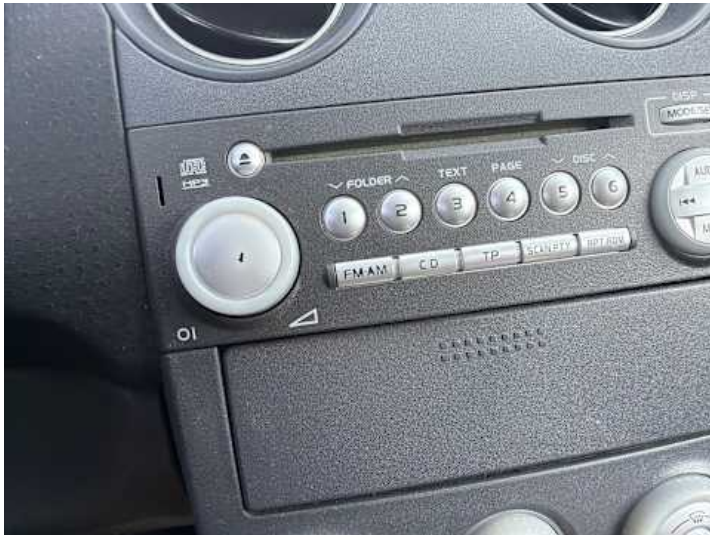
Innenraum (Verschleiß)

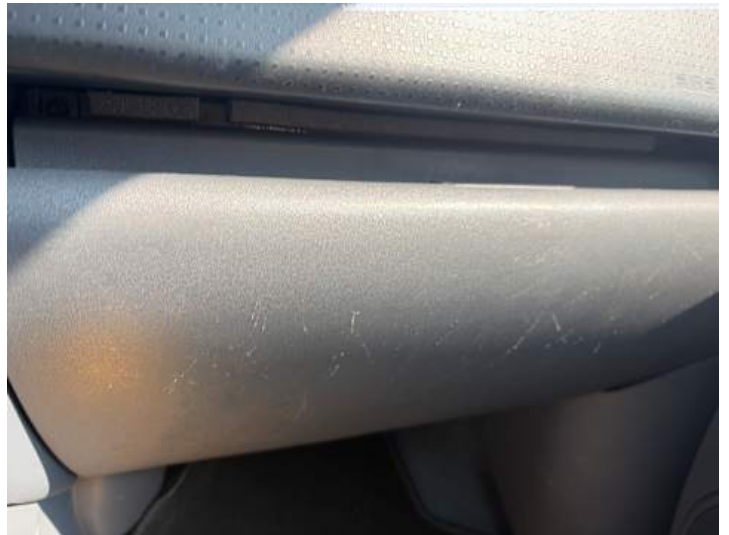
Innenraum (Kratzer)

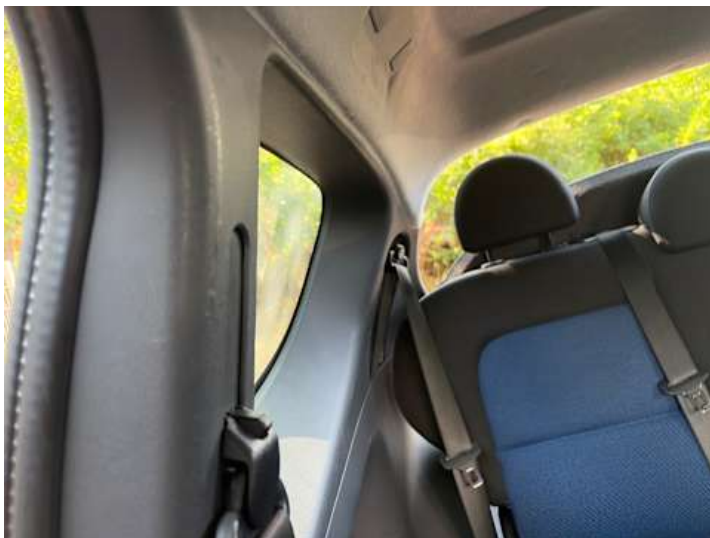
Innenraum (Kratzer)

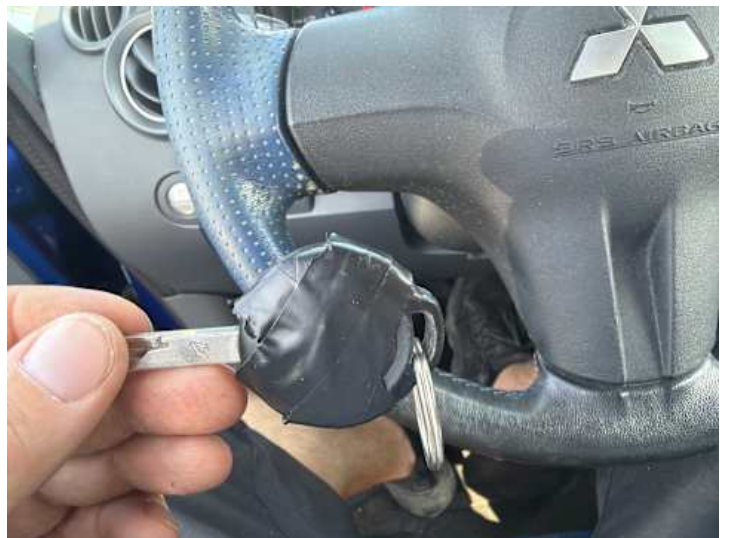
Innenraum (Riss/Bruch)

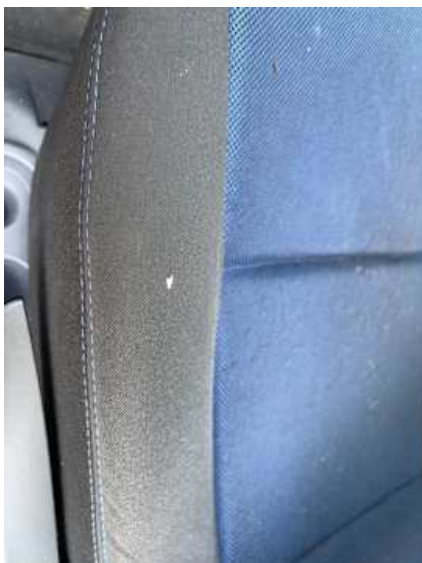
Innenraum (Riss/Bruch)

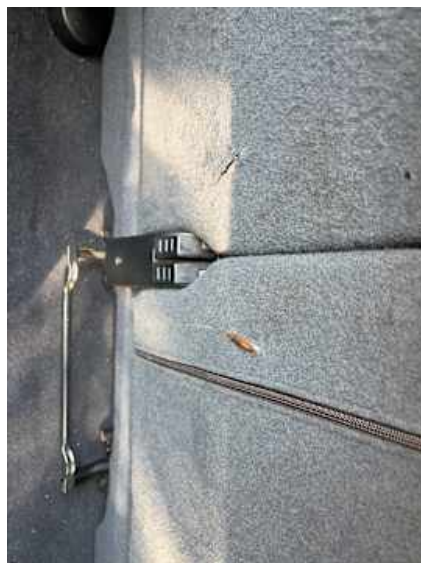
Innenraum (Riss/Bruch)
