## Opel Meriva Edition

EZ 07/2009 | Van | Benzin | Schaltgetriebe | 174.191km

Fahrzeug aufgenommen am: 06.08.2026

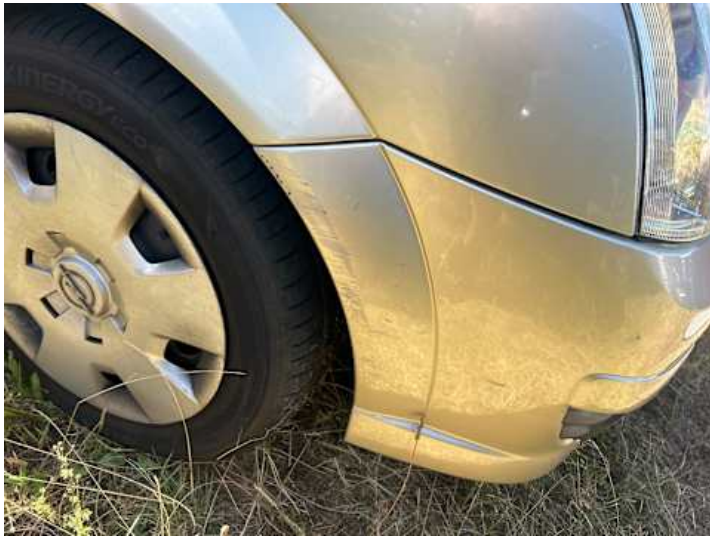
Stoßstange vorne (Kratzer)

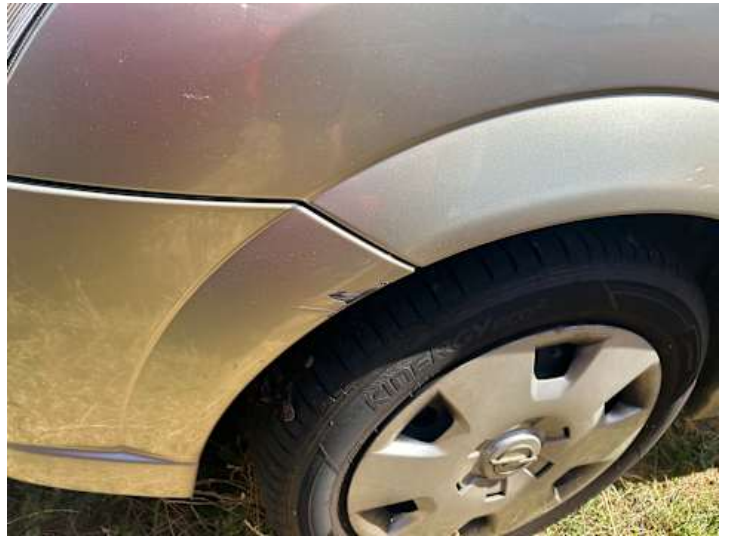
Stoßstange vorne (Lackschaden)

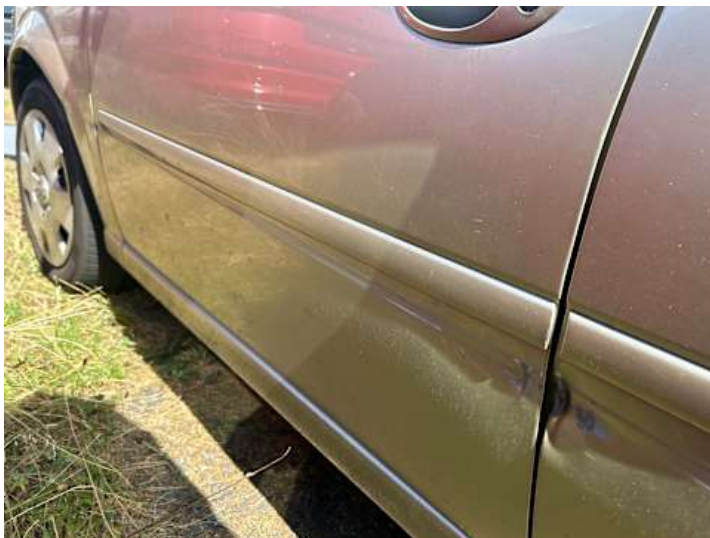
Fahrtür (Verformung, Lackschaden)

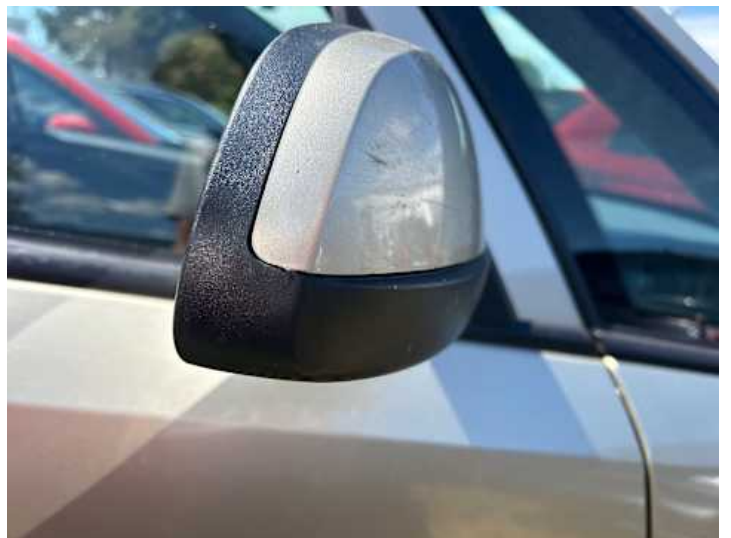
Beifahrtür (Kratzer)

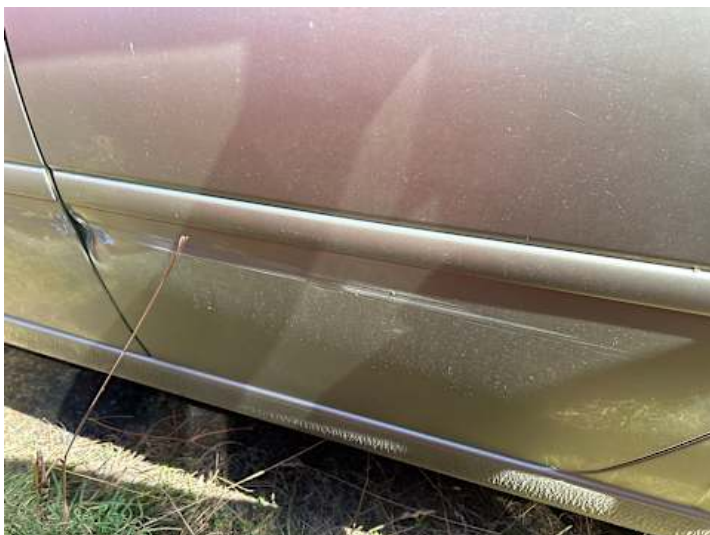
Türe hinten links (Verformung, Lackschaden)

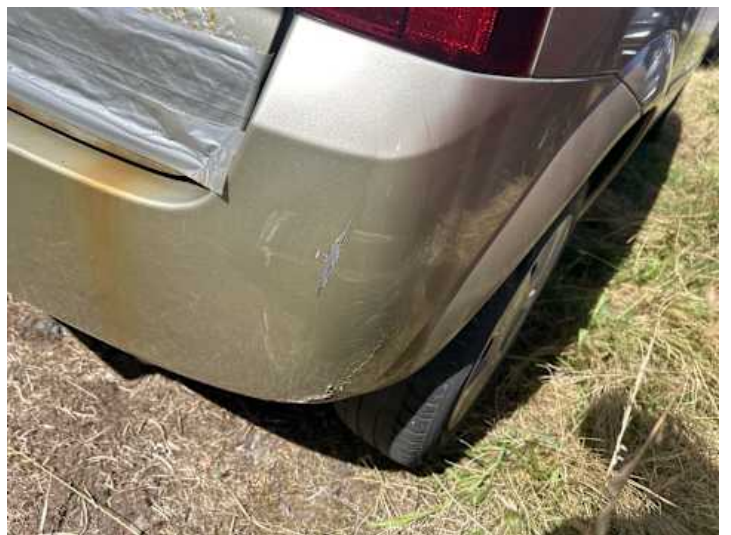
Stoßstange hinten (Kratzer, Lackschaden)

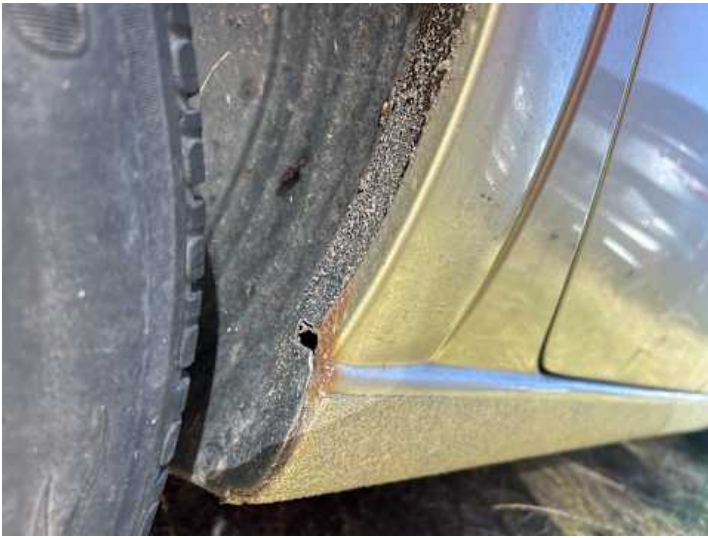
Schweller rechts (Rost)

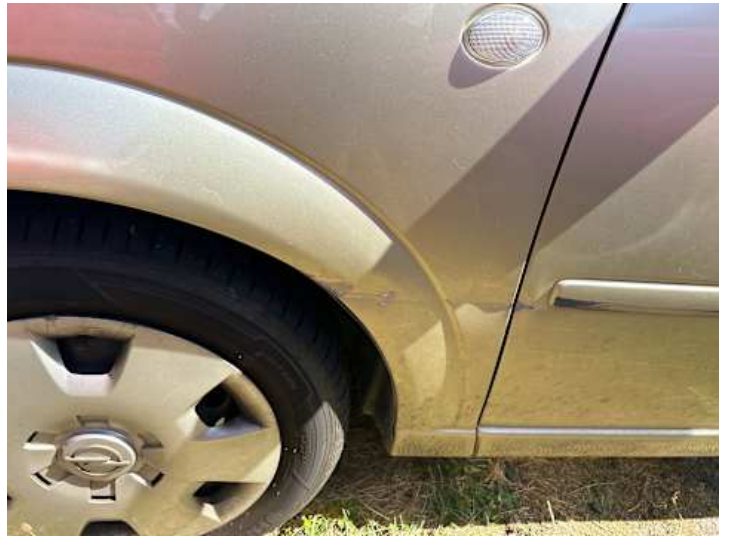
Kotflügel vorne links (Verformung, Lackschaden)

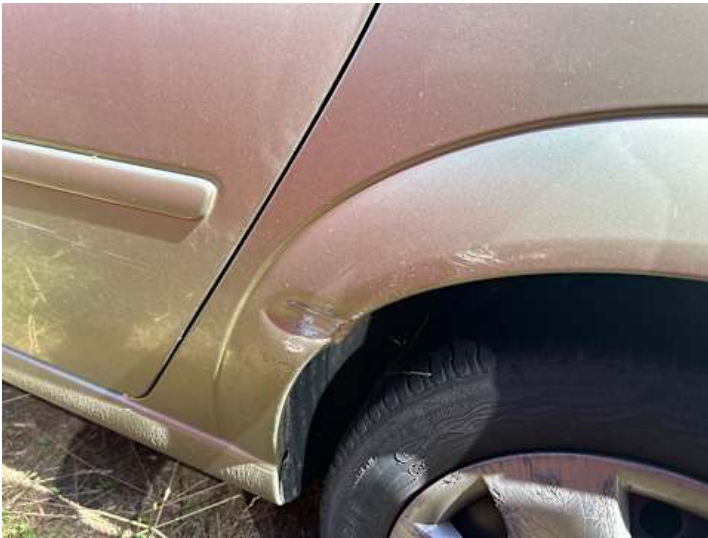
Seitenteil hinten links (Verformung, Lackschaden, Rost)

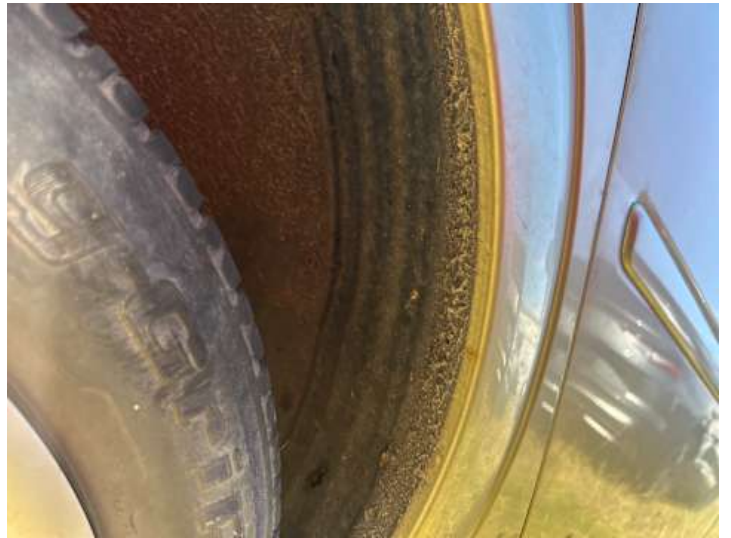
Seitenteil hinten rechts (Rost)

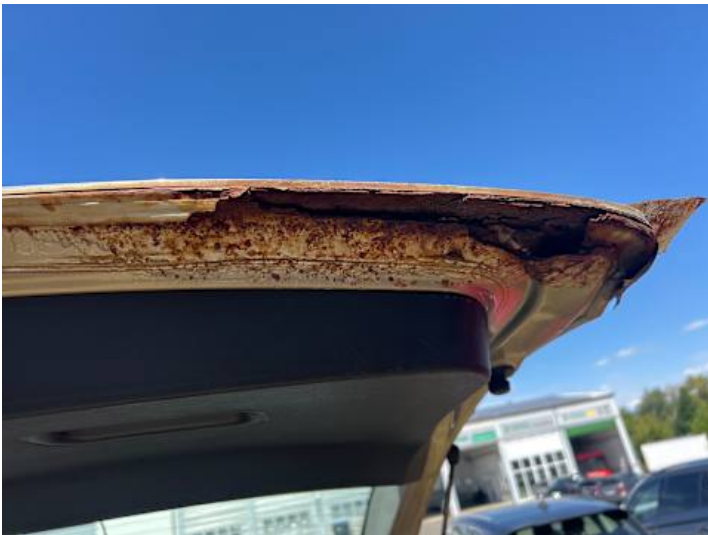
Heckklappe (Rost, Unsachgemäß instand gesetzt)

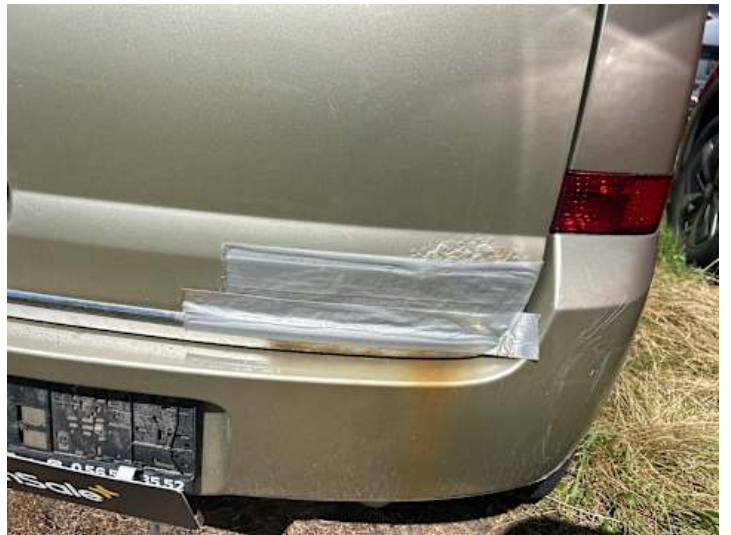
Heckklappe (Rost, Unsachgemäß instand gesetzt)

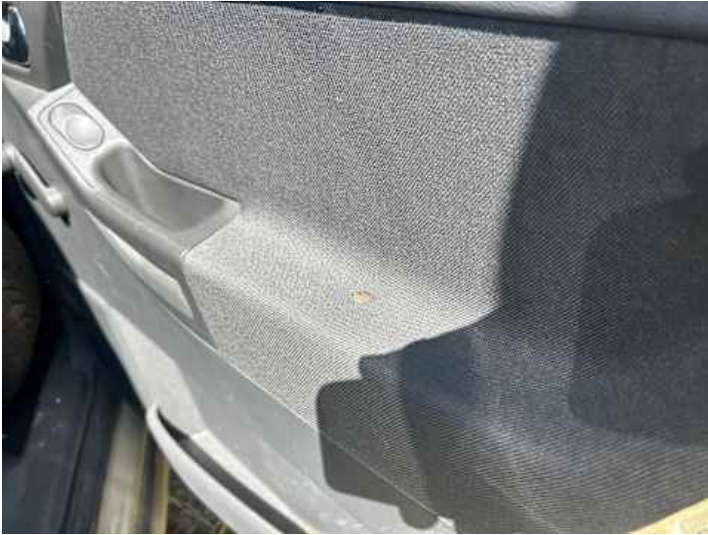
Innenraum (Brandloch)

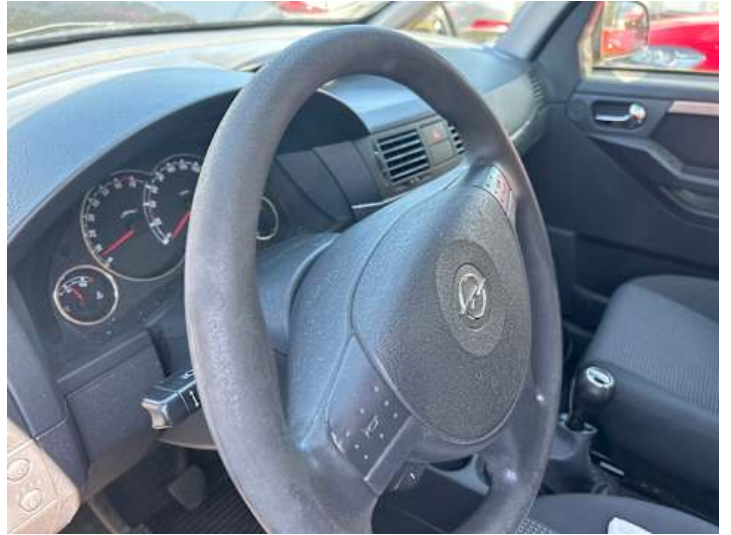
Innenraum (Verschleiß)
