## Audi A4 Avant

EZ 07/2002 | Kombi | Benzin | Automatikgetriebe | 286.739km  
Besteuerung: Differenzbesteuert (§25a UStG)  
Fahrzeugstandort: 50\*\*\*  
Fahrzeug aufgenommen am: 27.07.2026

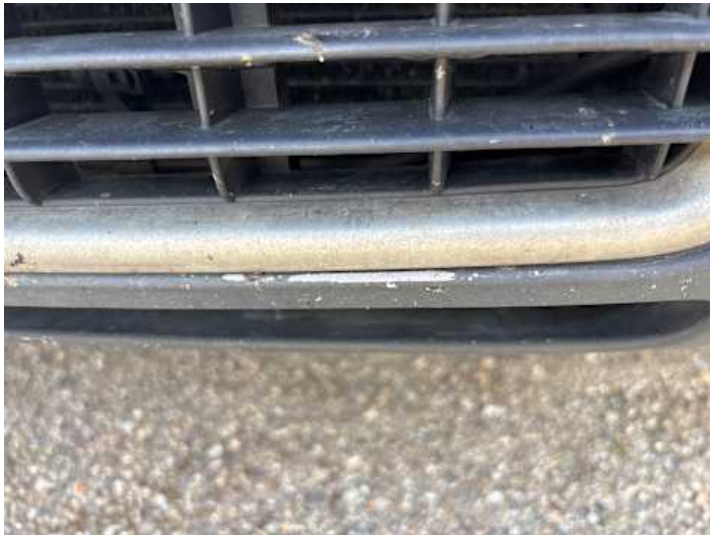
Stoßstange vorne (Riss/Bruch, Kratzer)

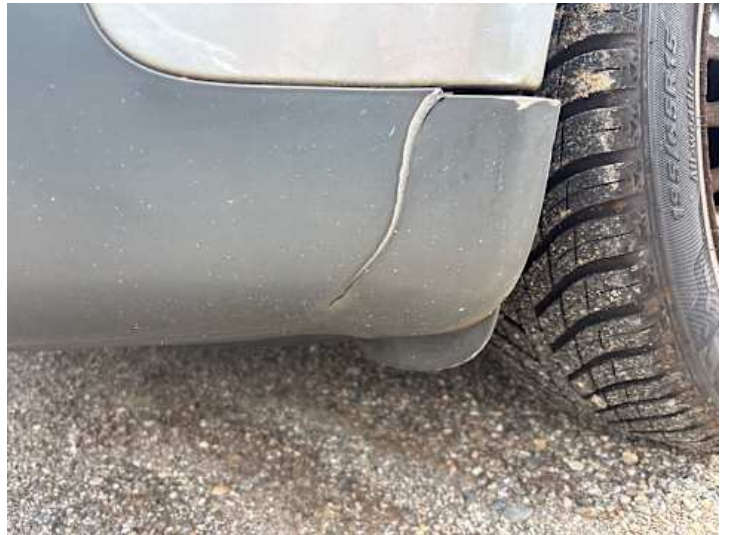
Stoßstange vorne (Riss/Bruch, Kratzer)

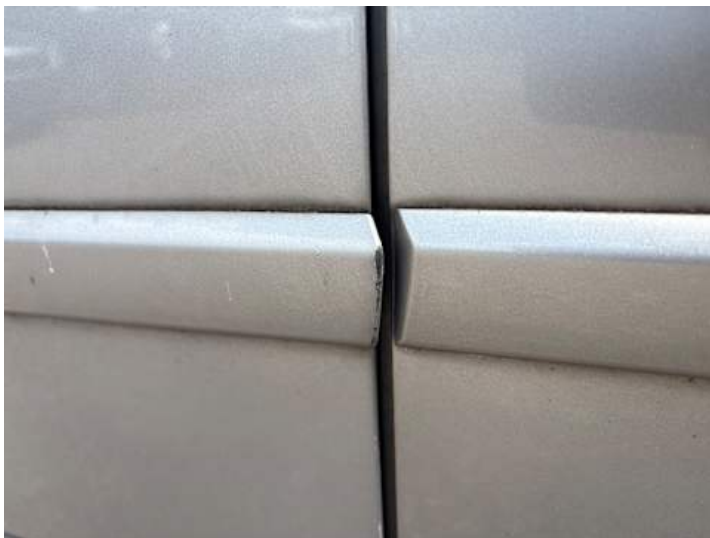
Fahrtür (Kratzer, Rost)

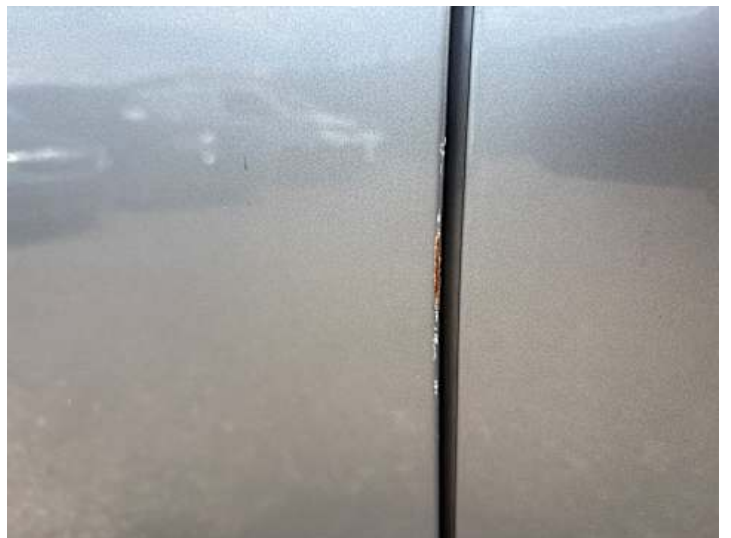
Fahrtür (Kratzer, Rost)

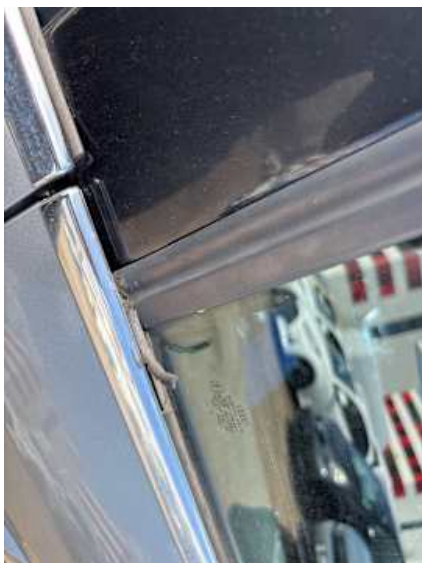
Beifahrtür (Kratzer, Rost)

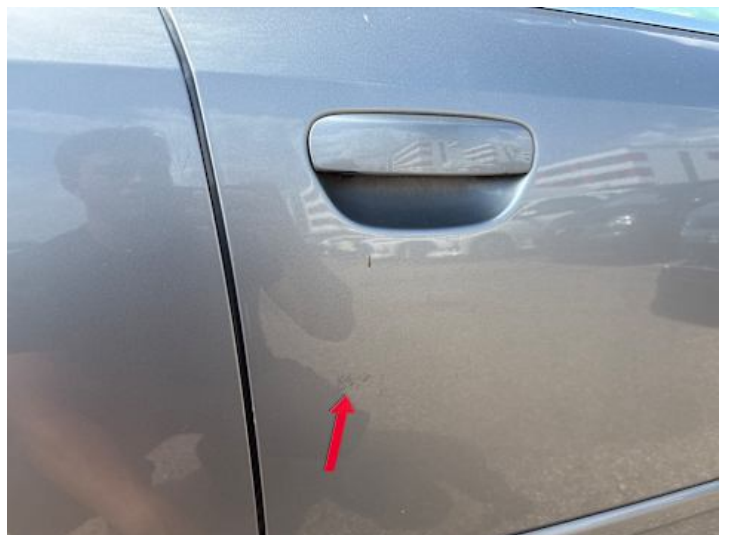
Beifahrtür (Kratzer, Rost)

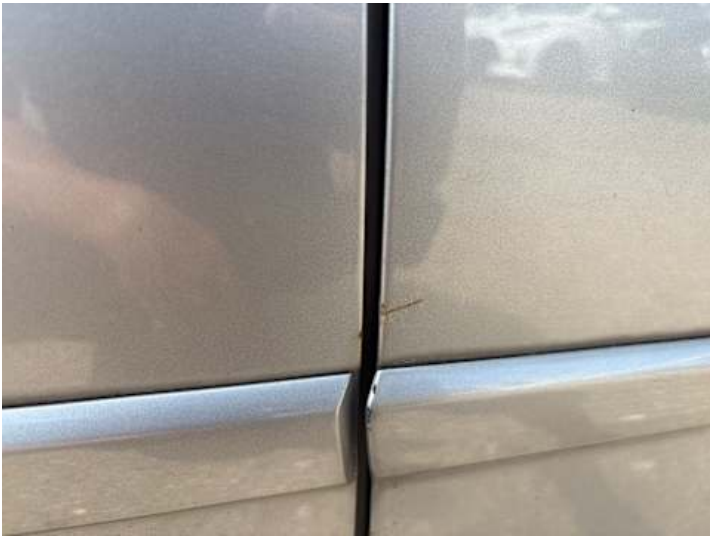
Beifahrertür (Kratzer, Rost)

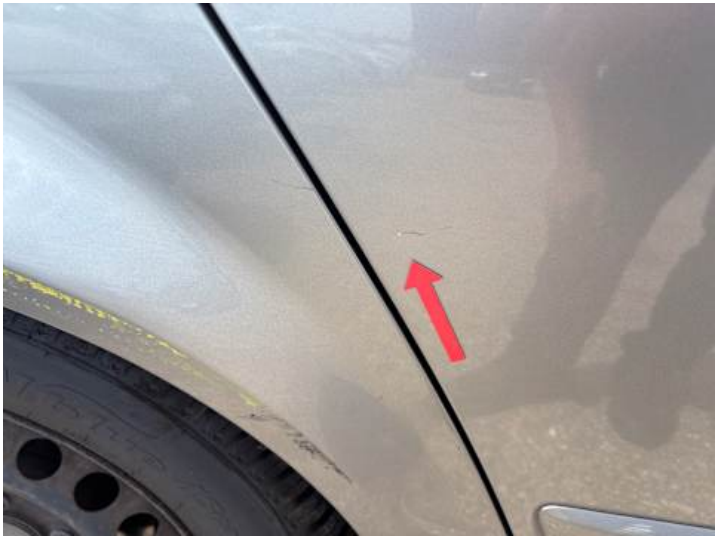
Türe hinten rechts (Rost, Kratzer)

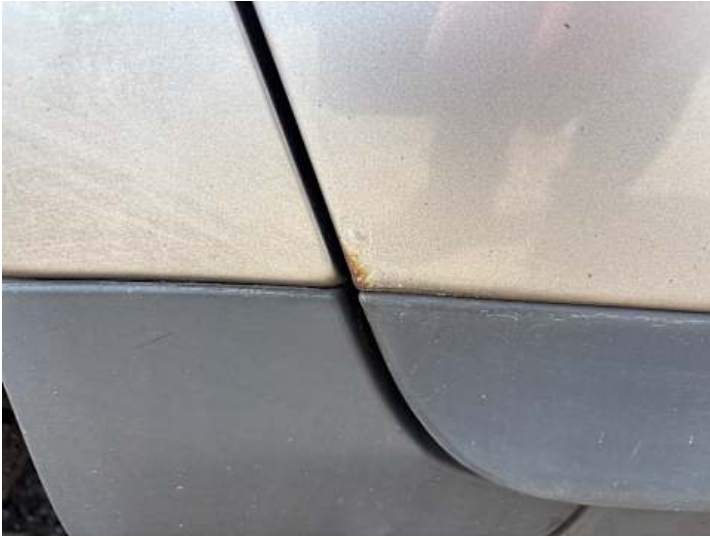
Türe hinten rechts (Rost, Kratzer)

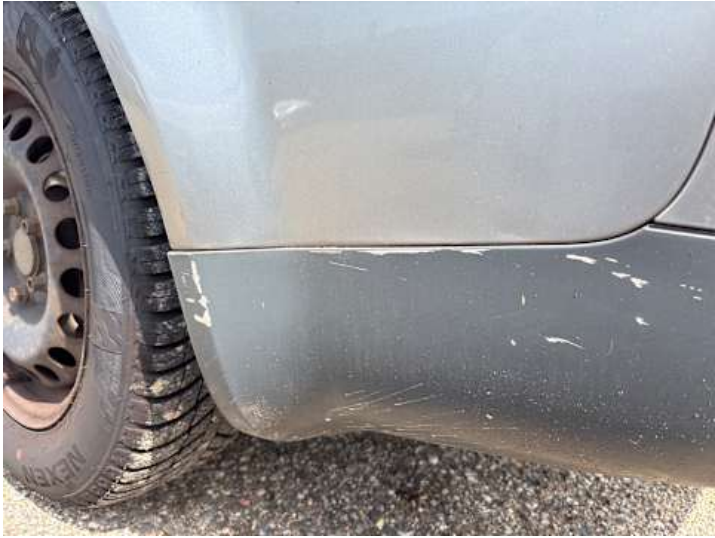
Stoßstange hinten (Kratzer)

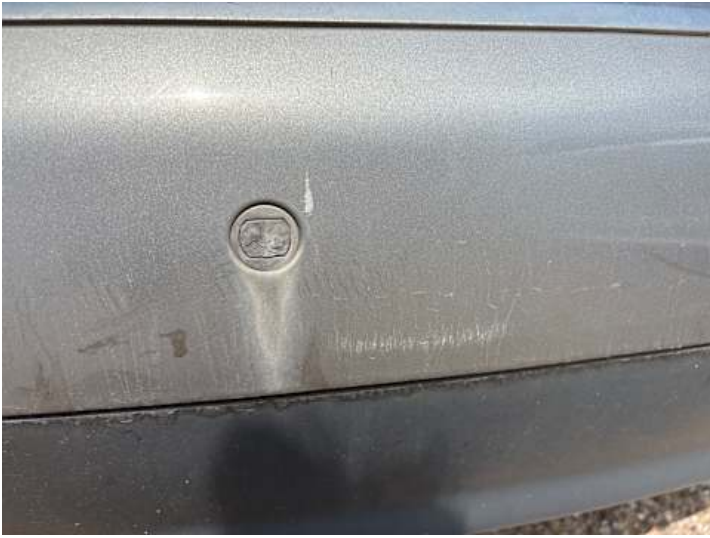
Stoßstange hinten (Kratzer)

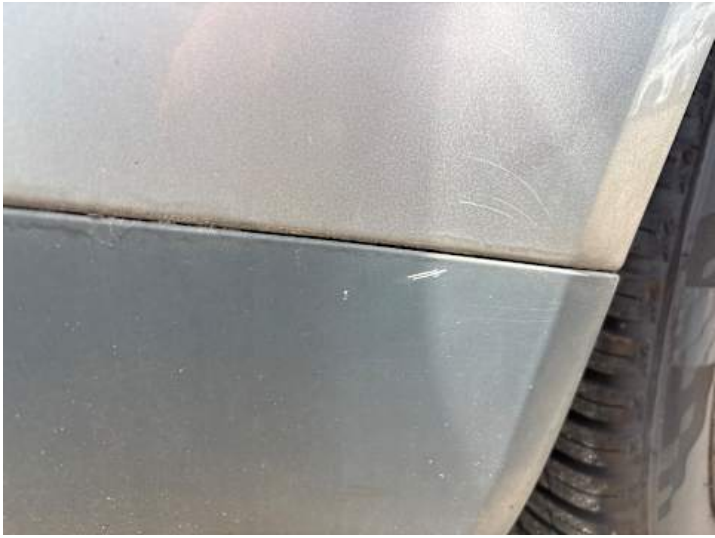
Stoßstange hinten (Kratzer)

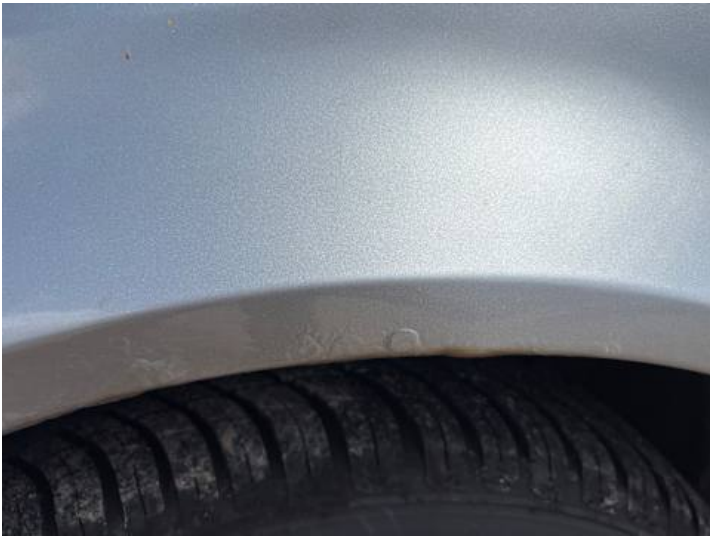
Kotflügel vorne links (Verformung, Rost)

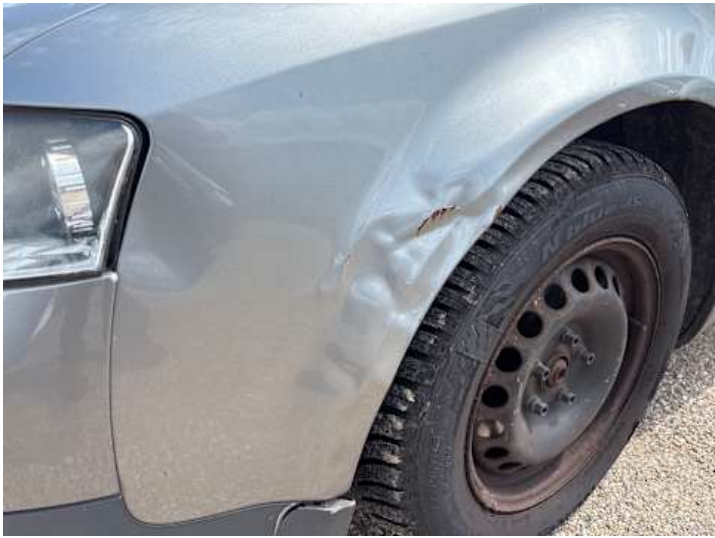
Kotflügel vorne links (Verformung, Rost)

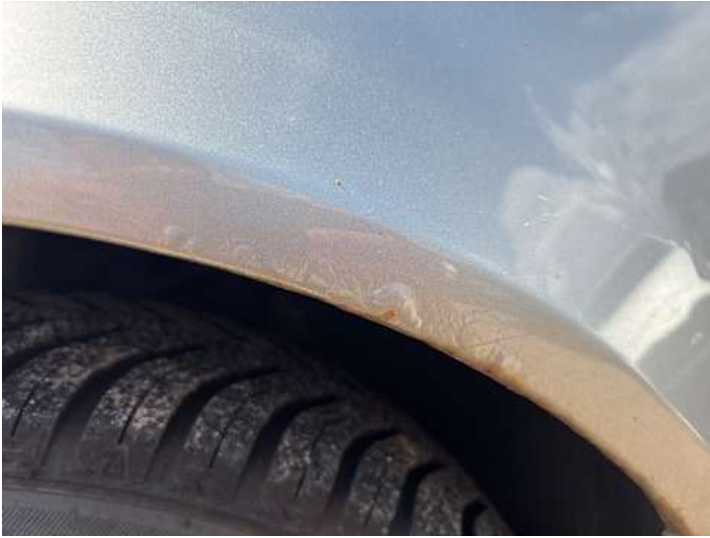
Kotflügel vorne rechts (Kratzer, Rost)

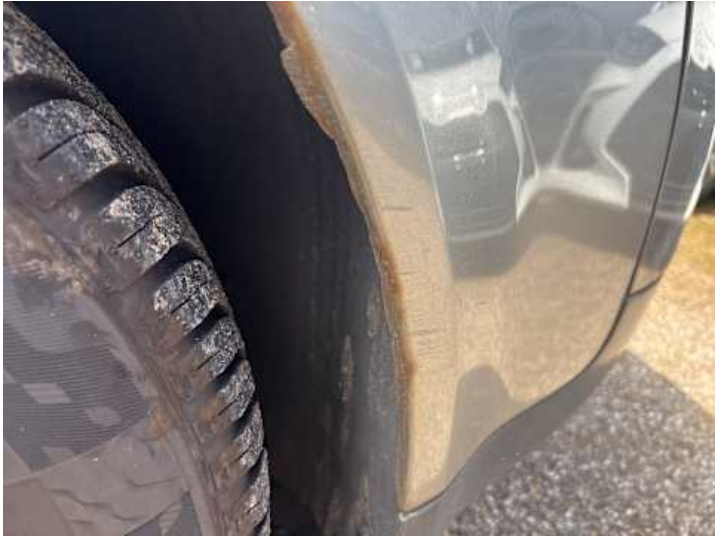
Kotflügel vorne rechts (Kratzer, Rost)

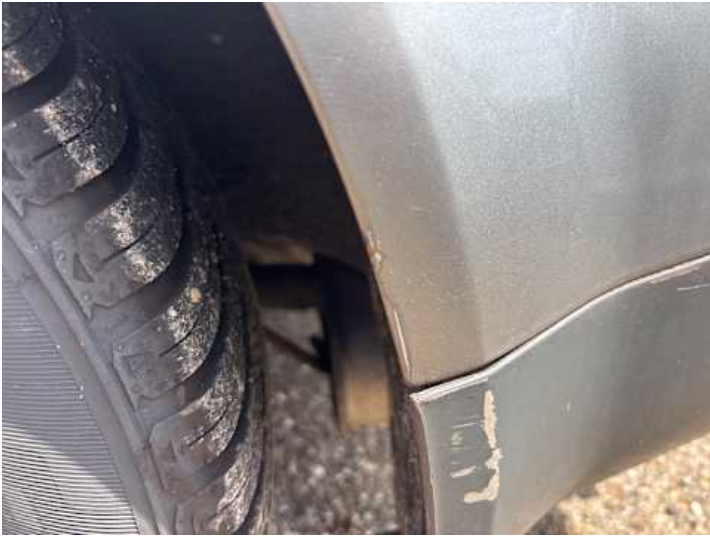
Seitenteil hinten links (Kratzer)

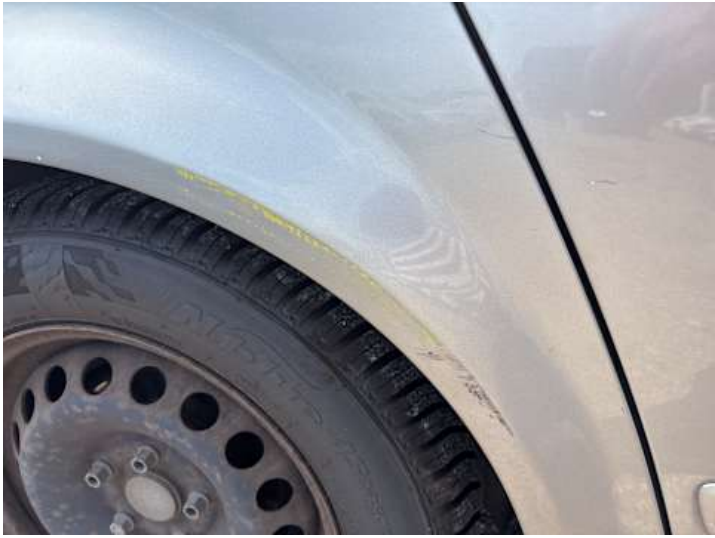
Seitenteil hinten rechts (Kratzer)

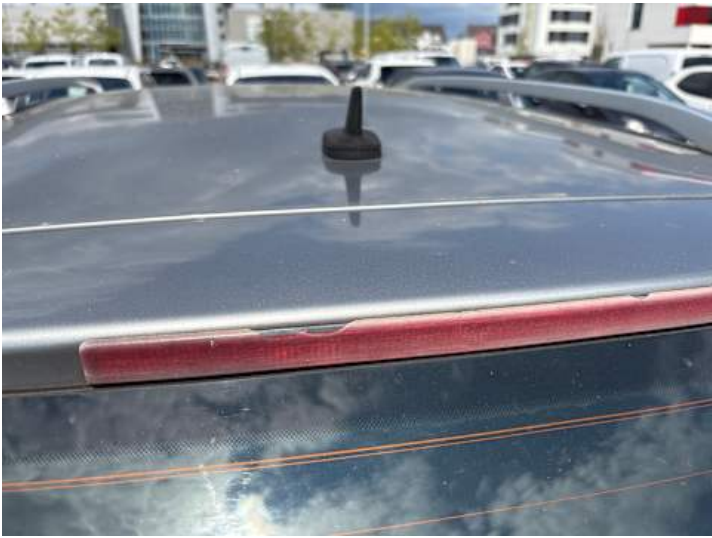
Heckklappe (Anderer Schaden): Genereller Schaden

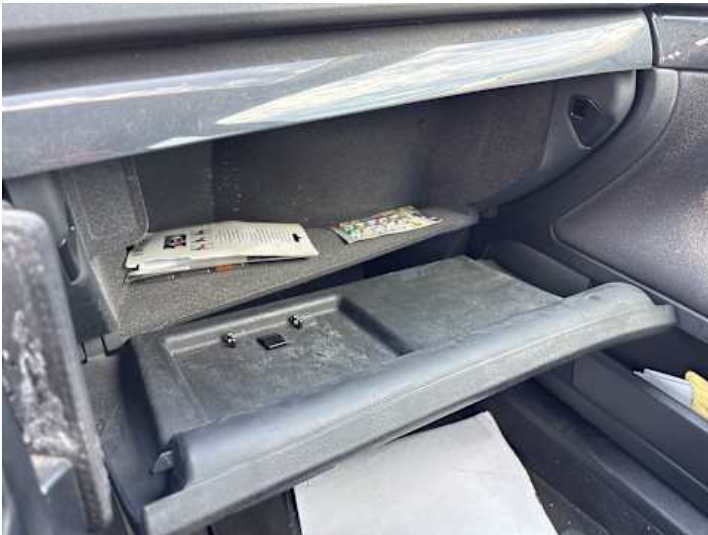
Innenraum (Diverse Schäden, Verschleiß)

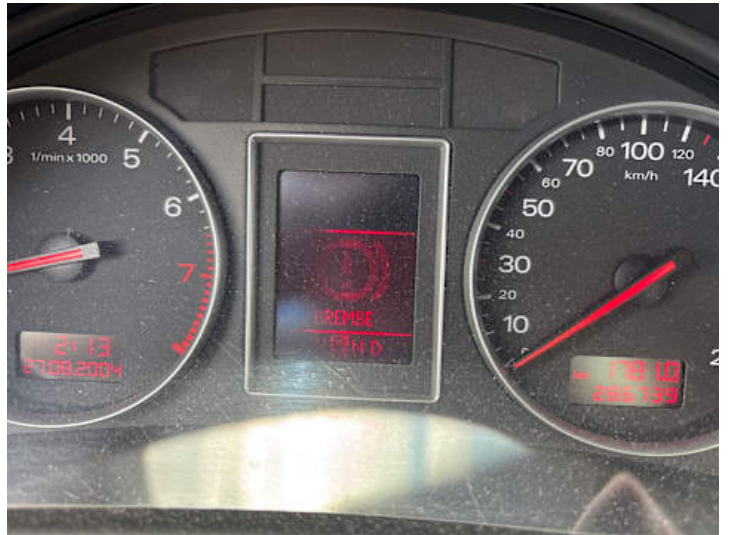
Innenraum (Diverse Schäden, Verschleiß)

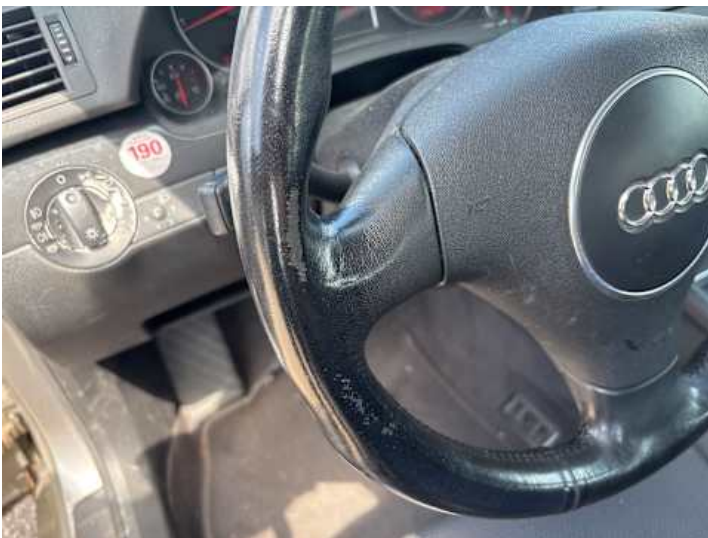
Innenraum (Diverse Schäden, Verschleiß)

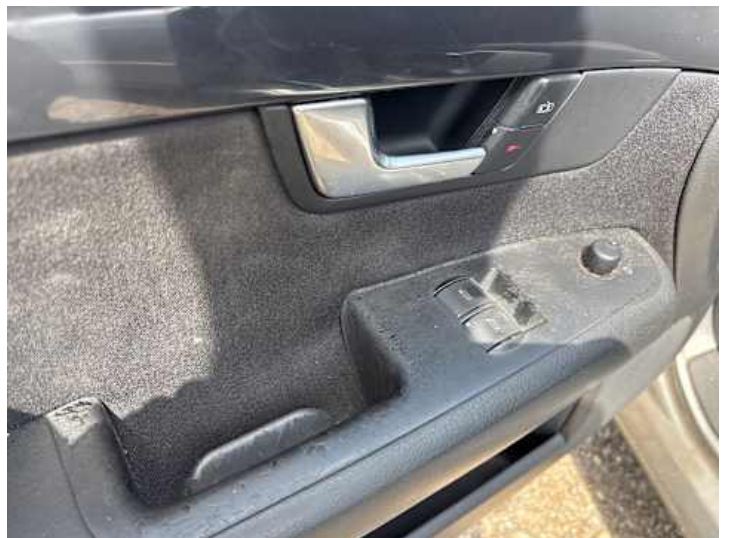
Innenraum (Diverse Schäden, Verschleiß)
