## Renault Kadjar Crossborder

EZ 07/2017 | Geländewagen | Benzin | Automatikgetriebe | 73.836km  
Besteuerung: Regelbesteuert (Deutschland)  
Fahrzeugstandort: 89\*\*\*  
Fahrzeug aufgenommen am: 23.07.2026

# Hinweise zum Zustandsbericht

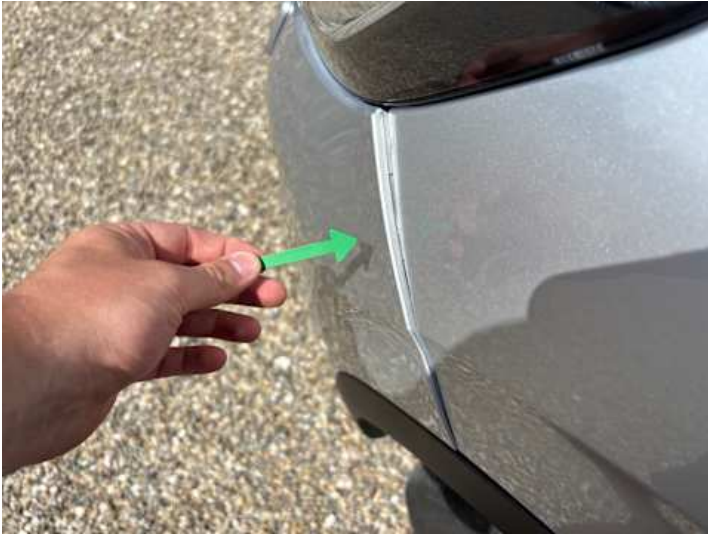
Stoßstange vorne (Spaltmaße ungenau)

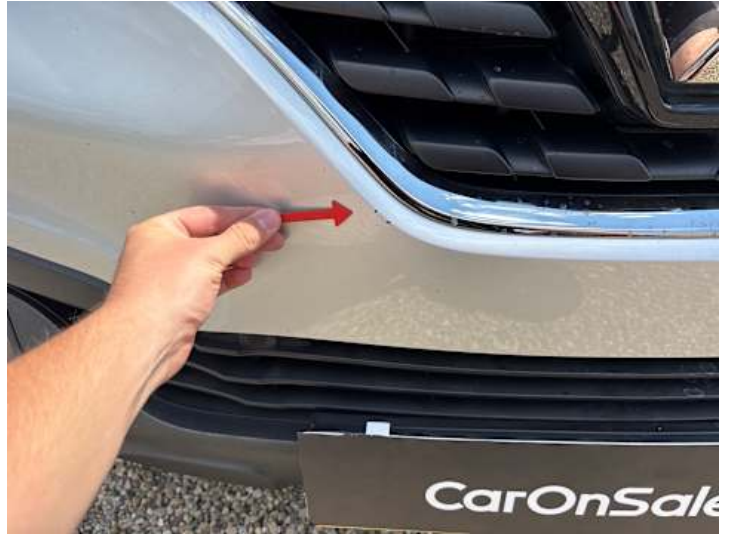
Stoßstange vorne (Kratzer, Lackschaden)

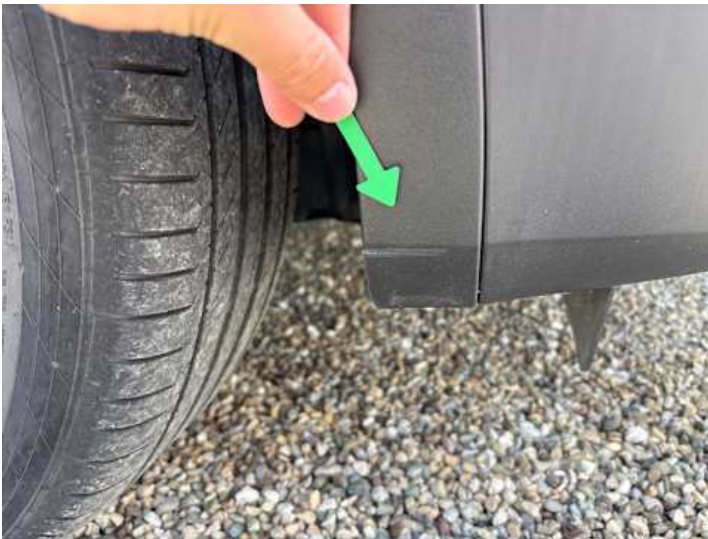
Stoßstange vorne (Kratzer, Lackschaden)

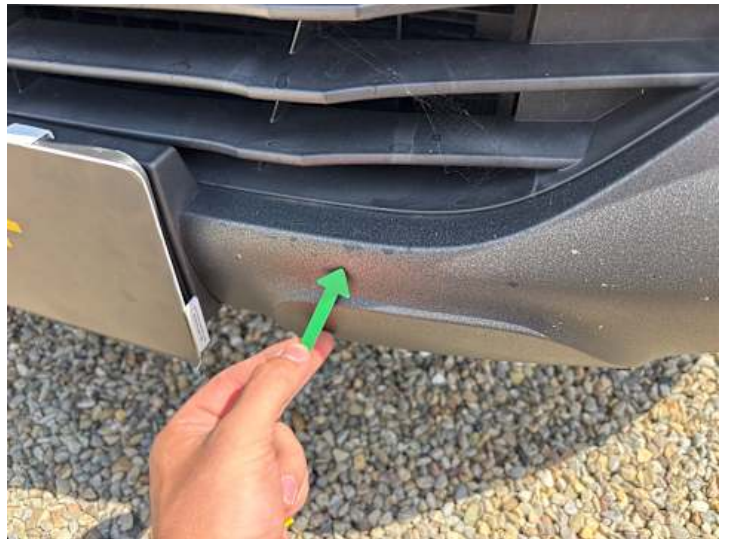
Stoßstange vorne (Kratzer, Lackschaden)

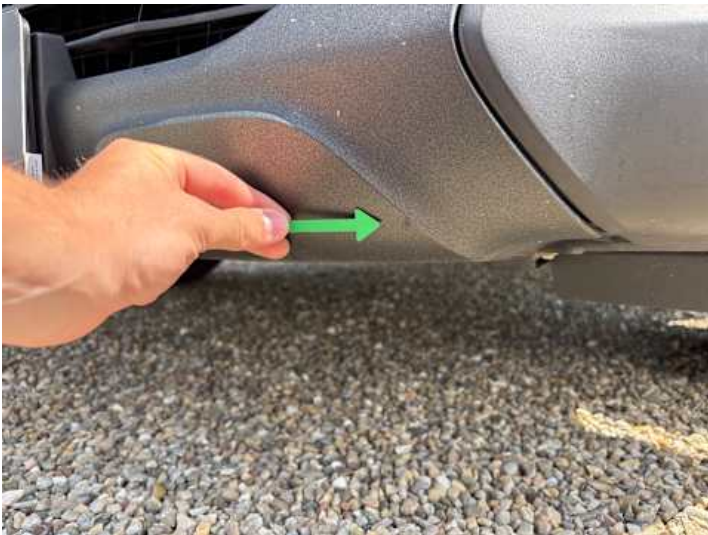
Stoßstange vorne (Kratzer, Lackschaden)

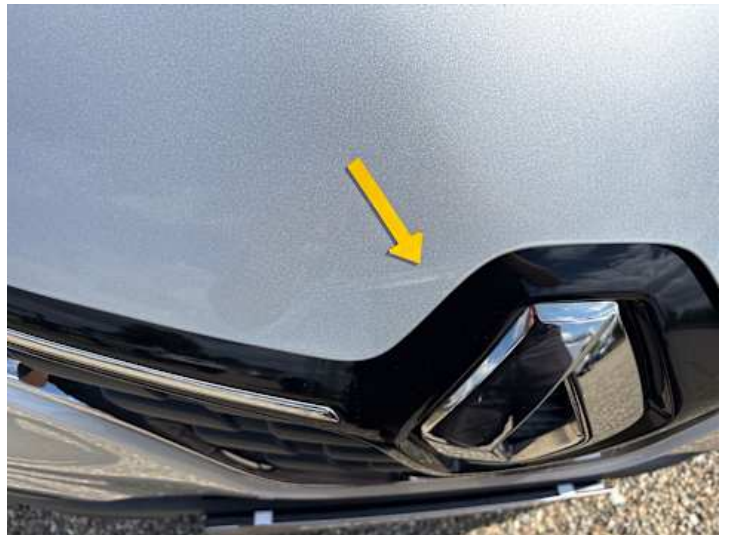
Motorhaube (Kratzer)

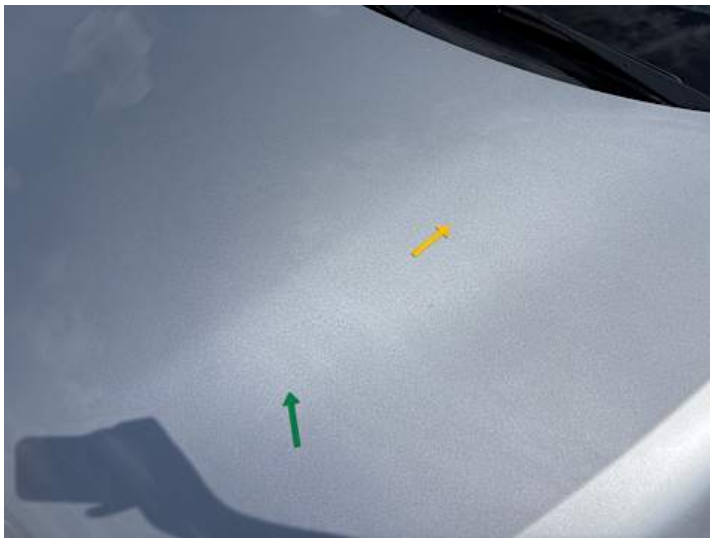
Motorhaube (Kratzer)

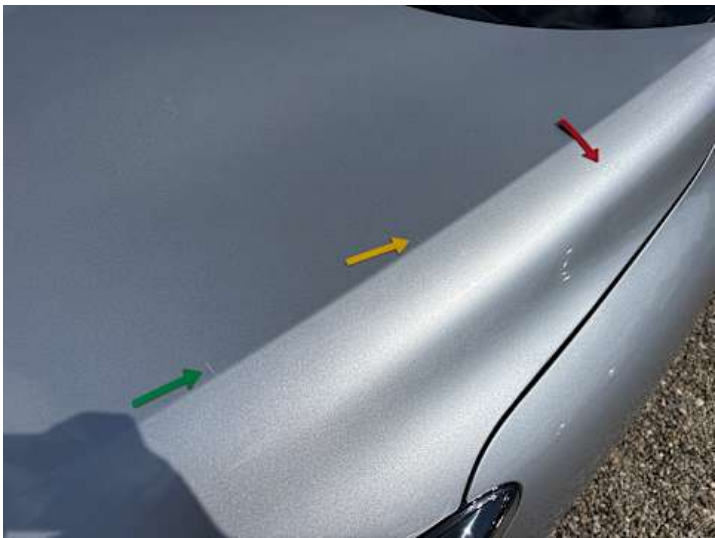
Motorhaube (Kratzer)

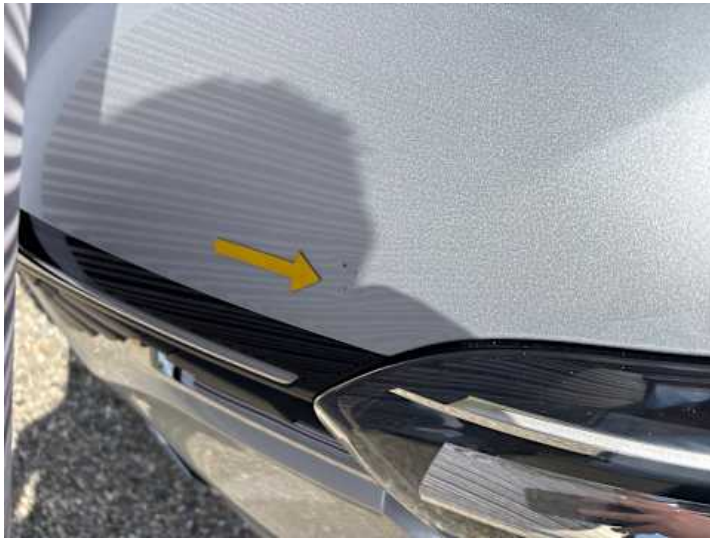
Motorhaube (Delle, Lackschaden, Rost, Kratzer)

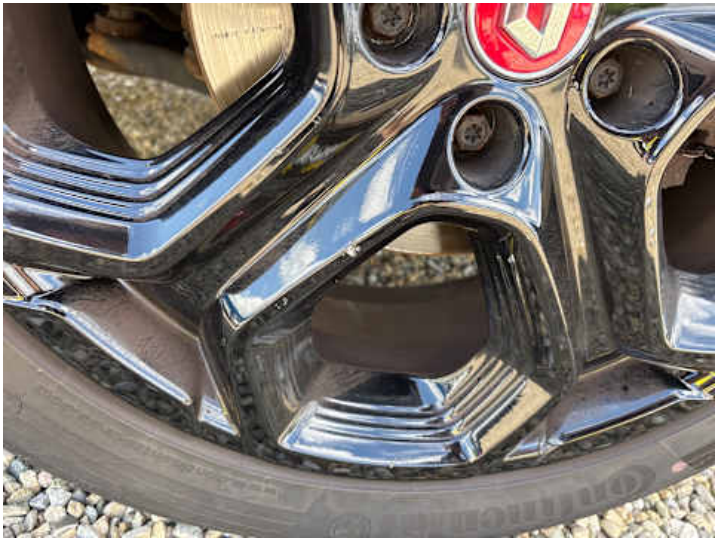
Rad (Kratzer)

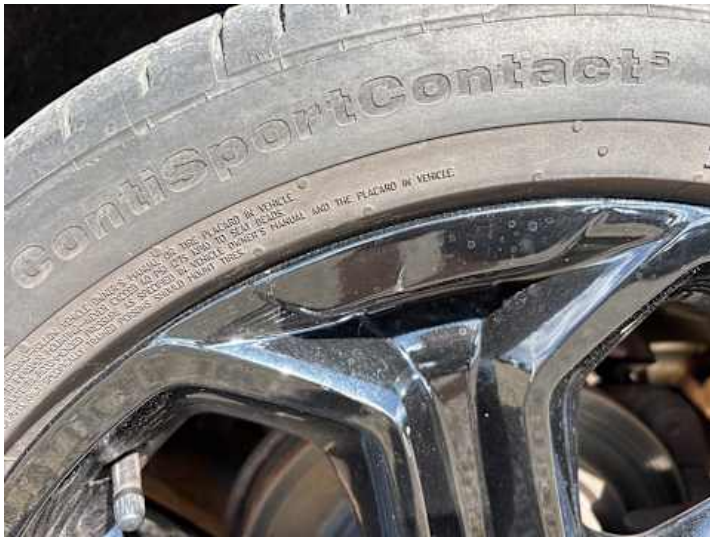
Rad (Kratzer)

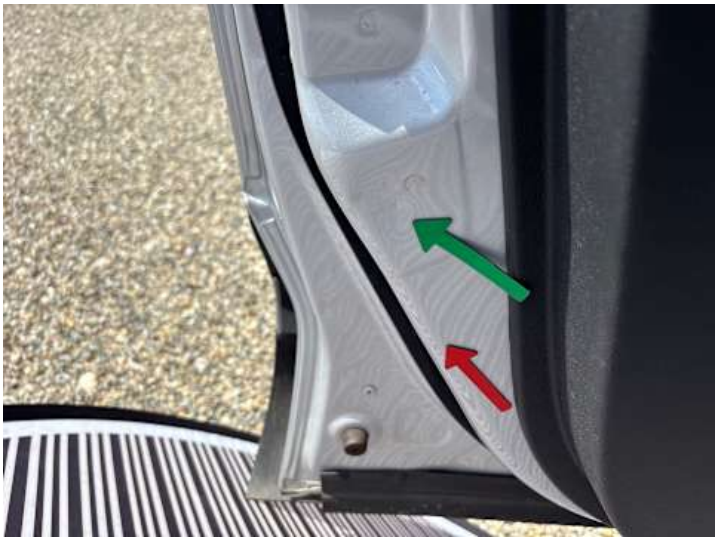
| Fahrzeugteil | Lackschichtdicke (in µm) | Fahrzeugteil | Lackschichtdicke (in µm) |
|---|---|---|---|
| Fahrertür | 205 | Beifahrertür | 185 |

Fahrertür (Delle)

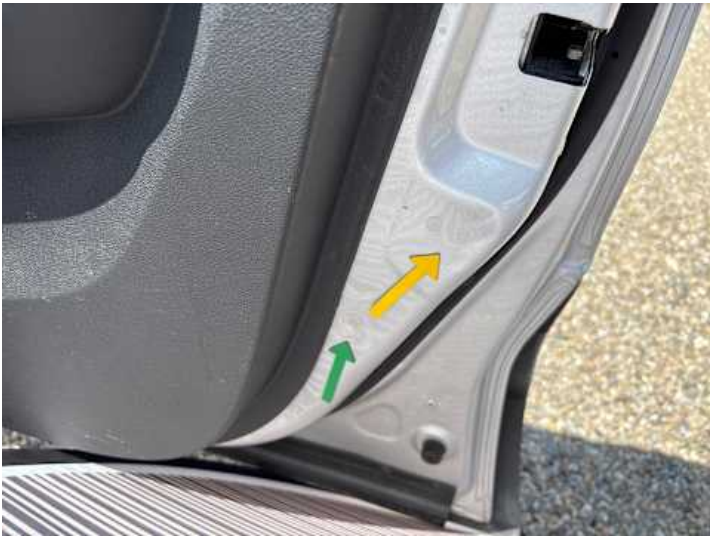
Beifahrertür (Delle, Kratzer, Lackschaden)

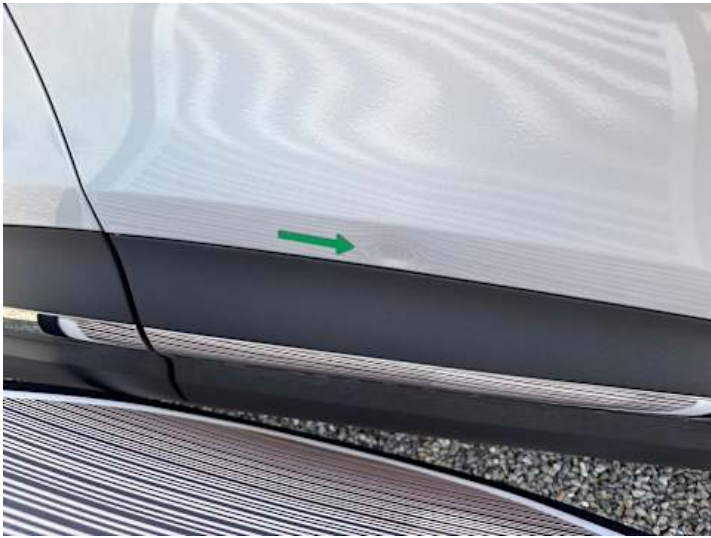
Beifahrertür (Delle, Kratzer, Lackschaden)

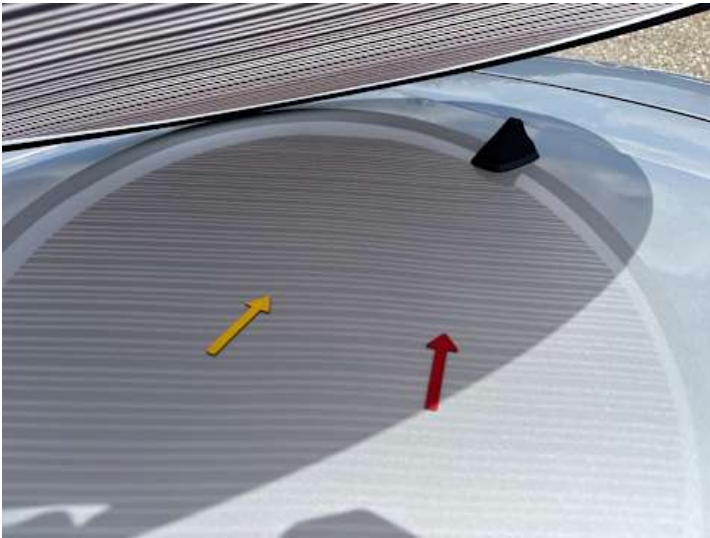
Dach (Delle)

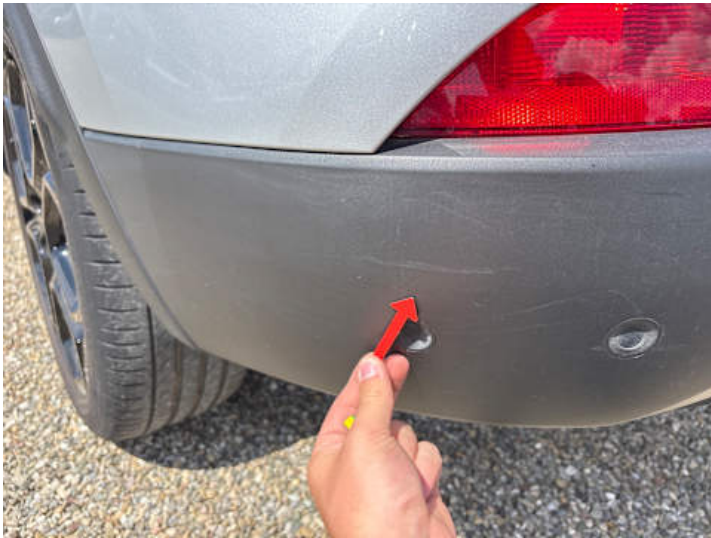
Stoßstange hinten (Kratzer, Lackschaden)

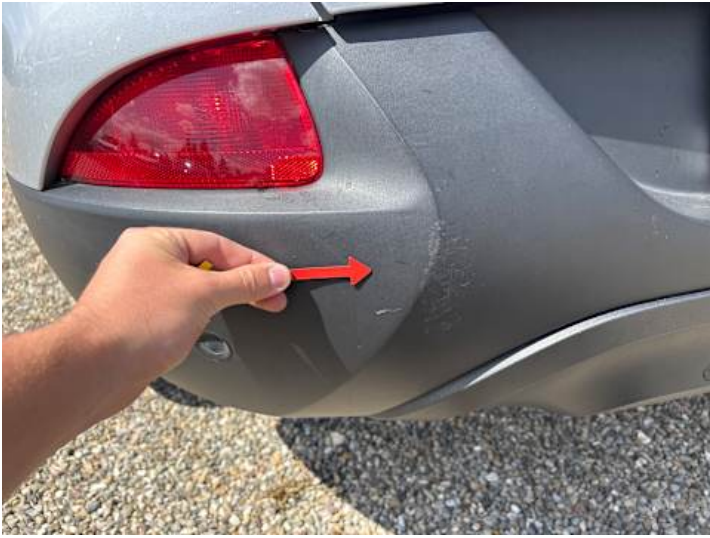
Stoßstange hinten (Kratzer, Lackschaden)

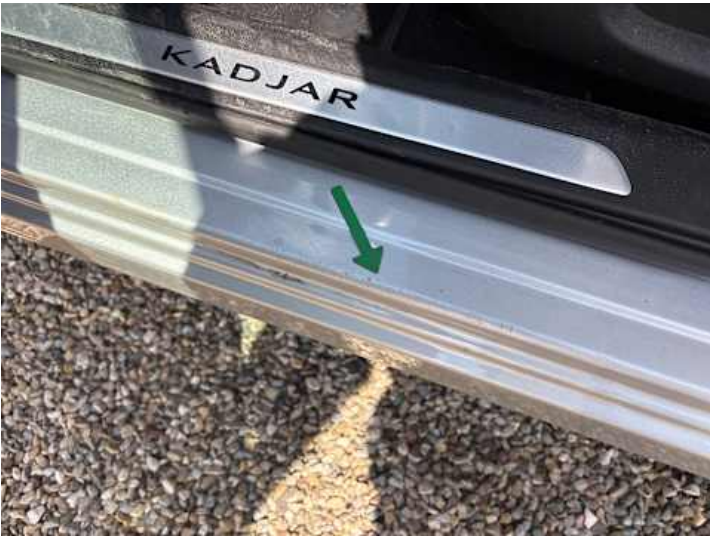
Schweller links (Kratzer, Lackschaden, Delle)

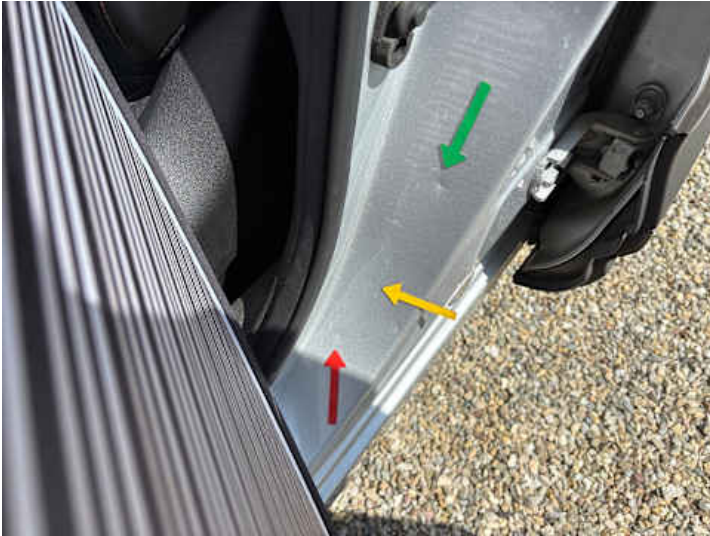
Schweller links (Kratzer, Lackschaden, Delle)

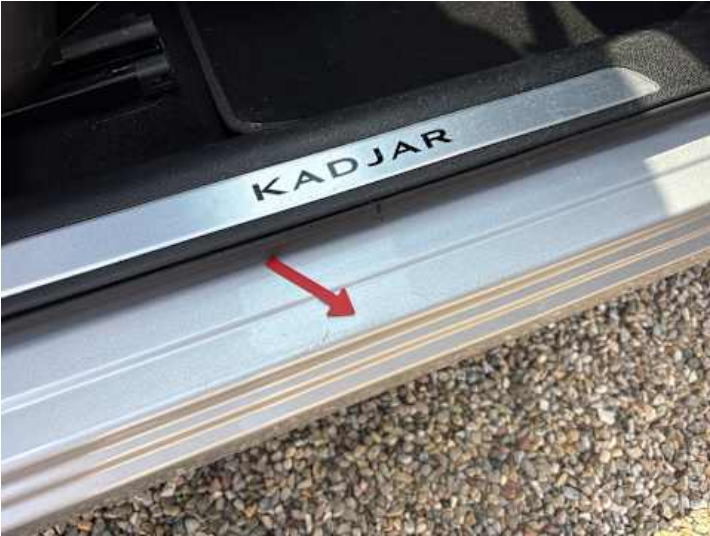
Schweller rechts (Kratzer, Lackschaden, Delle)

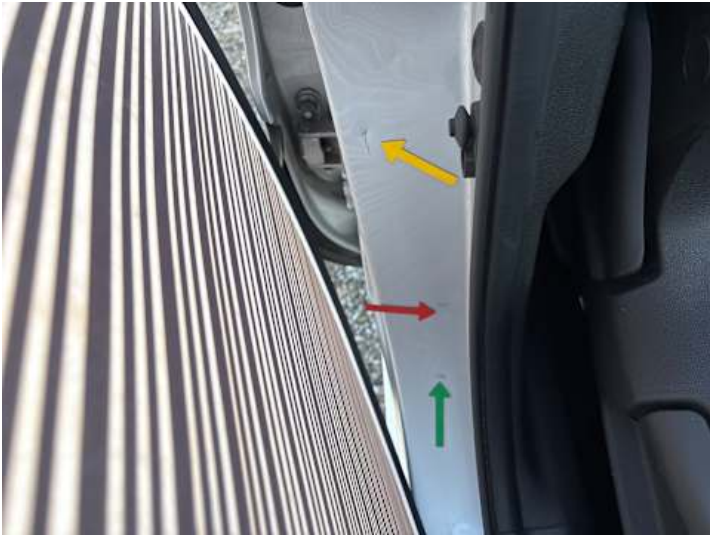
Schweller rechts (Kratzer, Lackschaden, Delle)

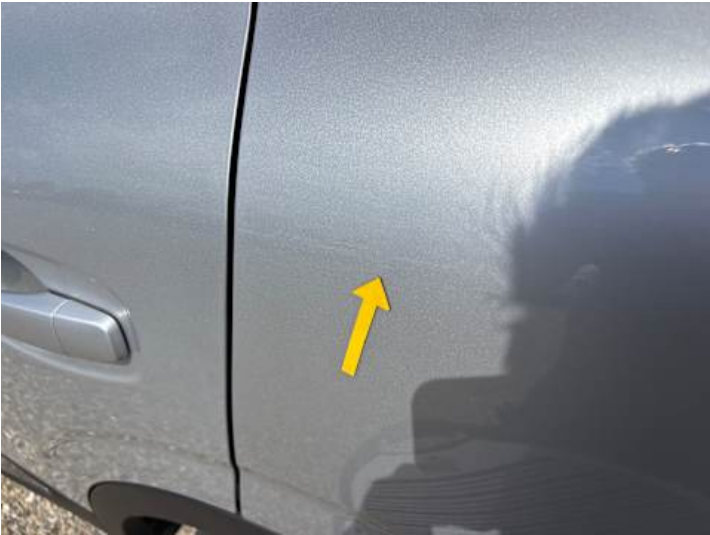
Seitenteil hinten links (Kratzer)

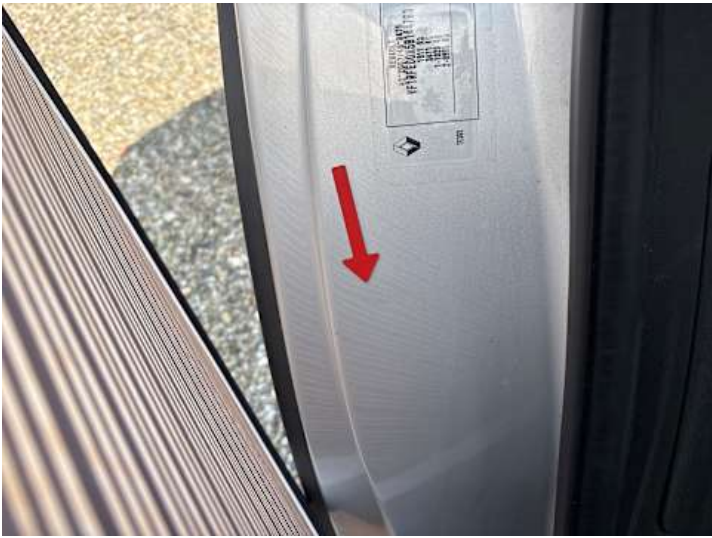
| Fahrzeugteil | Lackschichtdicke (in µm) | Fahrzeugteil | Lackschichtdicke (in µm) |
|---|---|---|---|
| Seitenteil hinten links | 130 | Seitenteil hinten rechts | 205 |

Seitenteil hinten rechts (Delle)

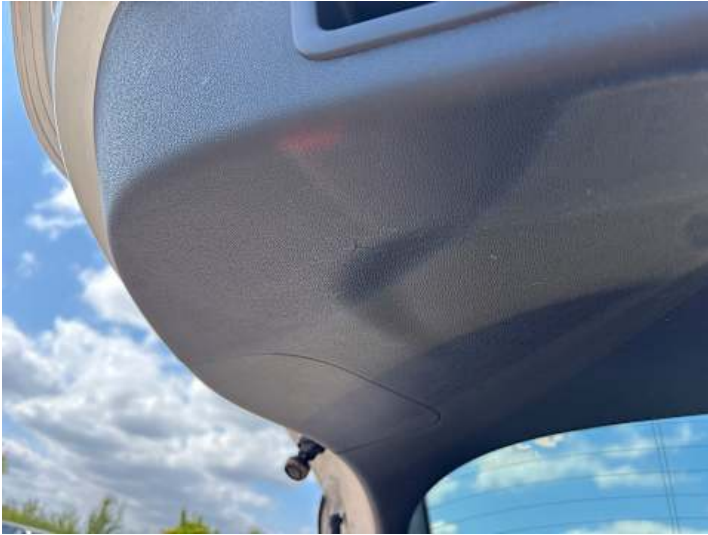
Innenraum (Kratzer)

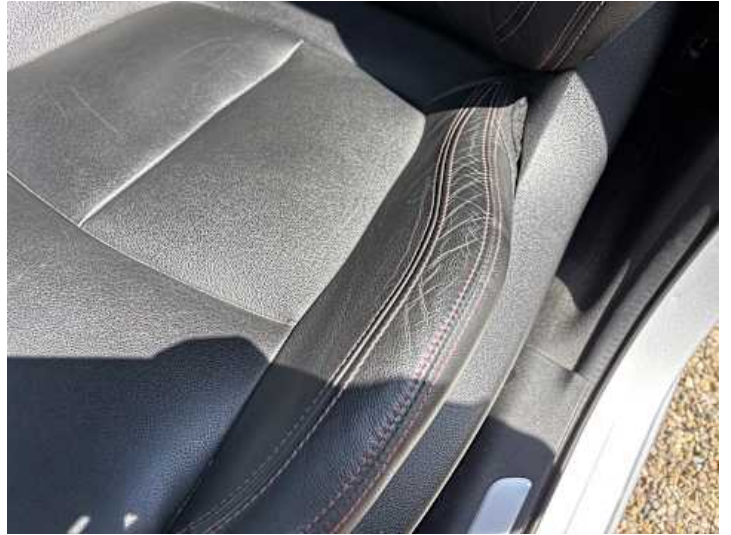
Innenraum (Verschleiß)
