## Zustandsbericht

Seat  
Arona

| Aktenzeichen | <b>199FZ0726</b> |

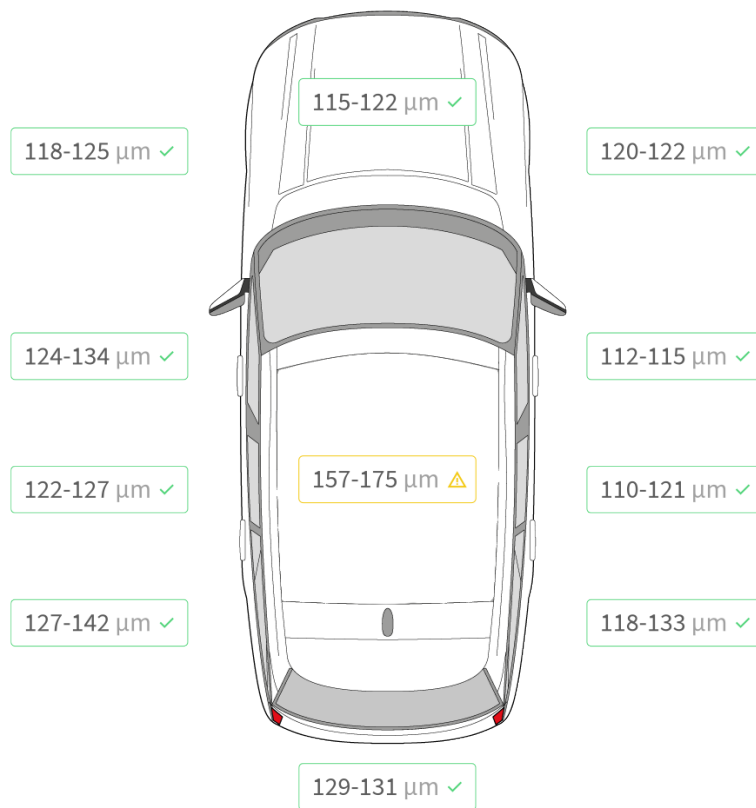
| Bauteil | Messwerte (µm) |
|---|---|
| Dach | 157, 175 ⚠ |

Am Fahrzeug konnten im Rahmen der Besichtigung keine Vorschäden festgestellt werden.

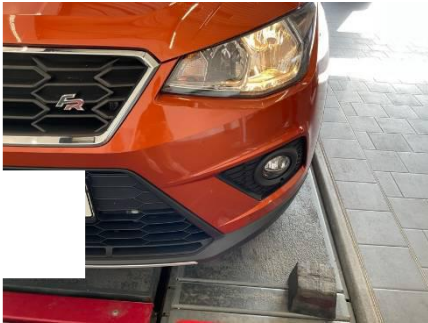
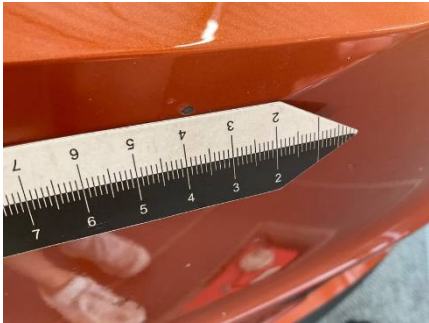
| # | Position (inkl. MwSt.) | Rep.-Kosten | Minderwert |
|---|---|---|---|
| 1 | <b>Stoßfänger vorne</b><br>Steinschlag, Gebrauchsspur | 0,00 € | 0,00 € |

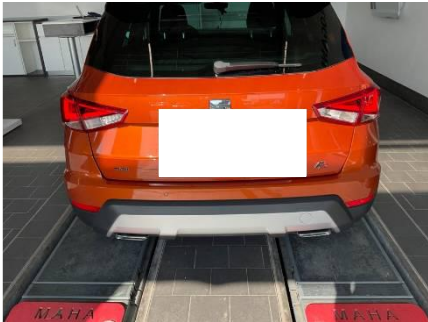
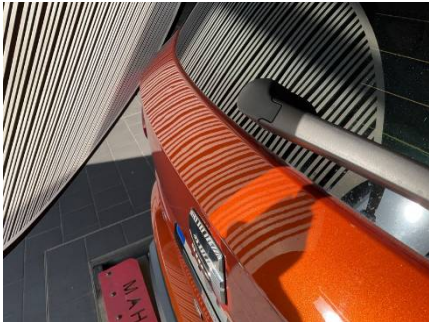
| # | Position (inkl. MwSt.) | Rep.-Kosten | Minderwert |
|---|---|---|---|
| 2 | <b>Heckklappe</b><br>Heckklappe mehrfach verdellt | 833,00 € | 833,00 € |

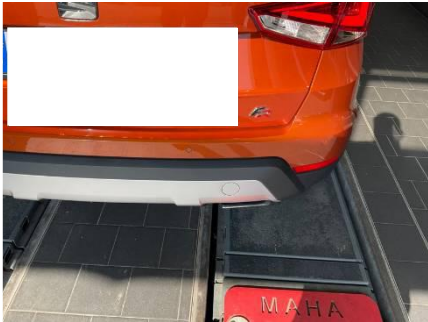
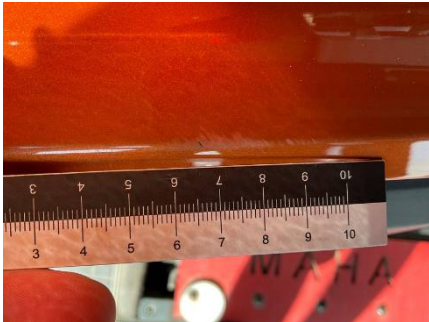
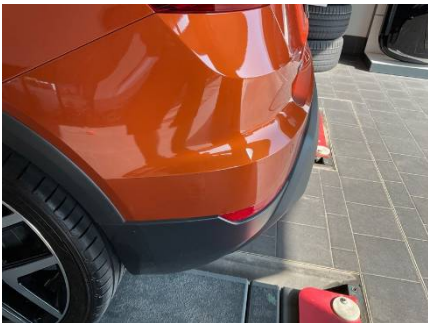
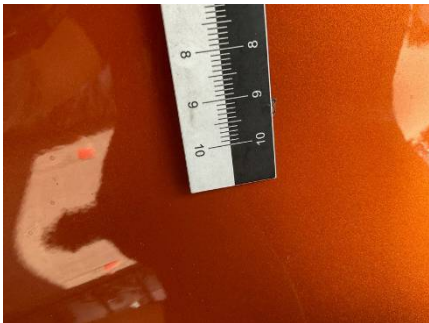
| # | Position (inkl. MwSt.) | Rep.-Kosten | Minderwert |
|---|---|---|---|
| 3 | <b>Stoßfänger hinten</b><br>Lackabplatzungen, lackieren | 1.856,40 € | 297,50 € |

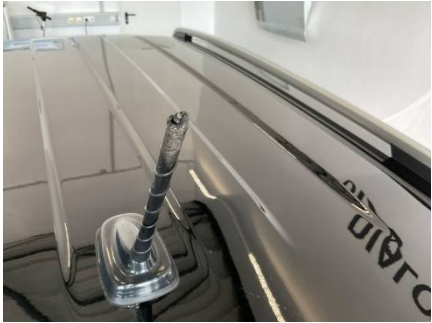
| 4 | <b>Antennenstab</b><br>Tierverbiss, ersetzen | 35,70 € | 35,70 € |

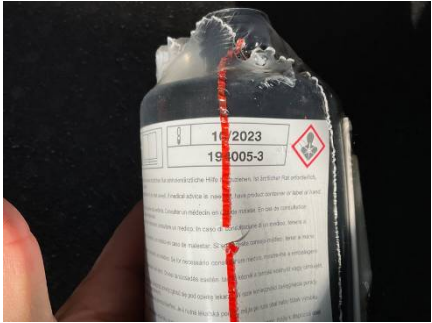
| 5 | <b>Reifendichtmittel</b><br>abgelaufen, ersetzen | 47,60 € | 47,60 € |

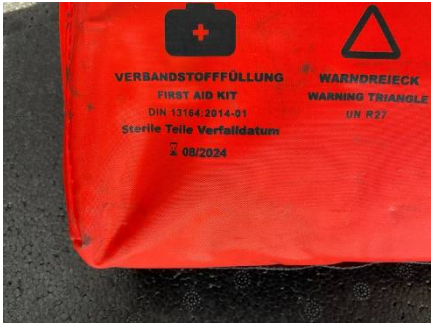
| 6 | <b>Verbandstasche</b><br>abgelaufen, ersetzen | 11,90 € | 11,90 € |
