## Volkswagen Golf Trendline

EZ 06/2009 | Limousine | Benzin | Schaltgetriebe | 178.814km  
Besteuerung: Differenzbesteuert (§25a UStG)  
Fahrzeugstandort: 22\*\*\*  
Fahrzeug aufgenommen am: 29.06.2026

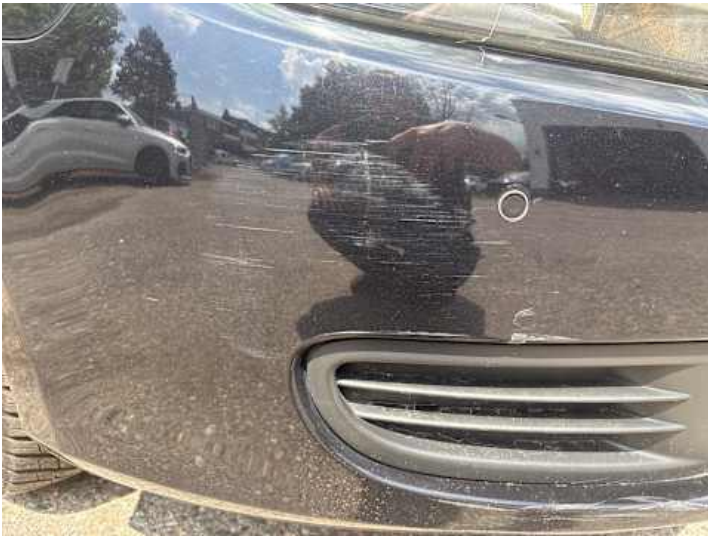
Stoßstange vorne (Kratzer, Lackschaden)

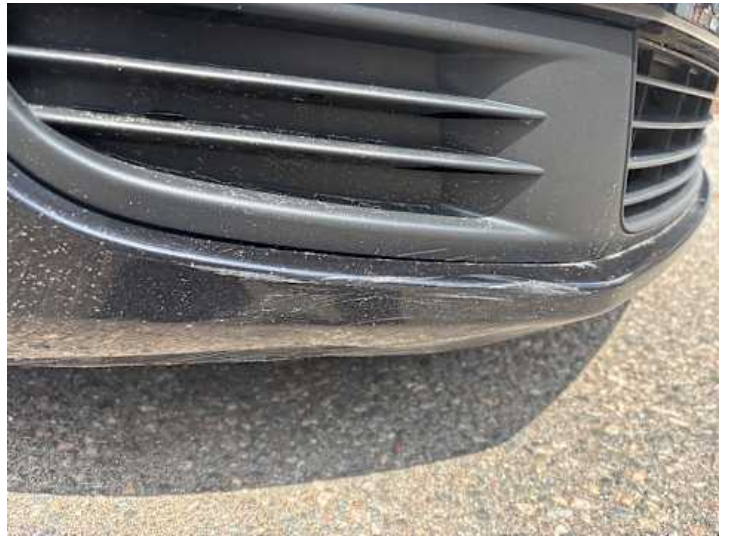
Stoßstange vorne (Kratzer, Lackschaden)

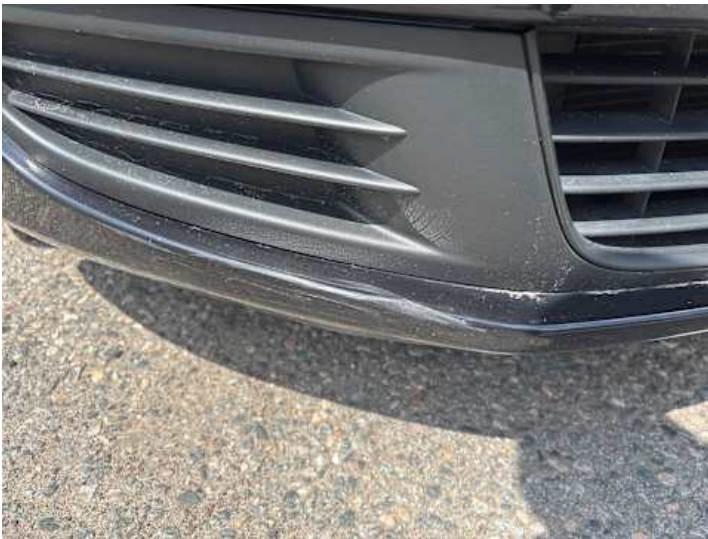
Stoßstange vorne (Kratzer, Lackschaden)

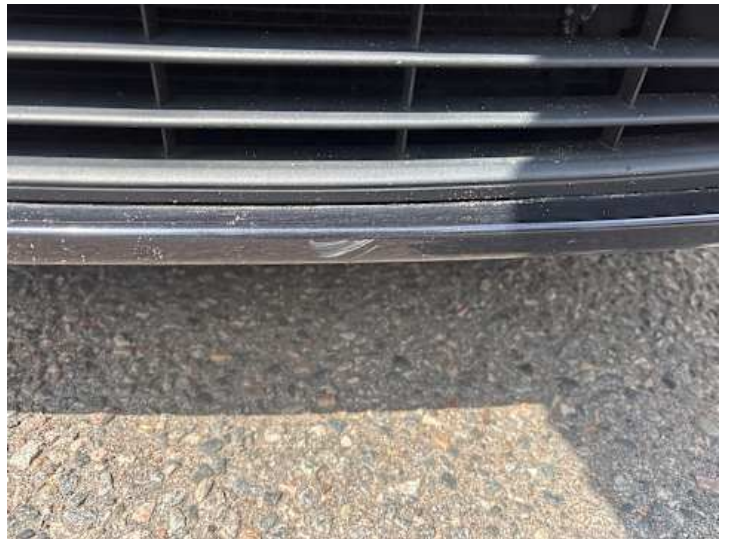
Stoßstange vorne (Kratzer, Lackschaden)

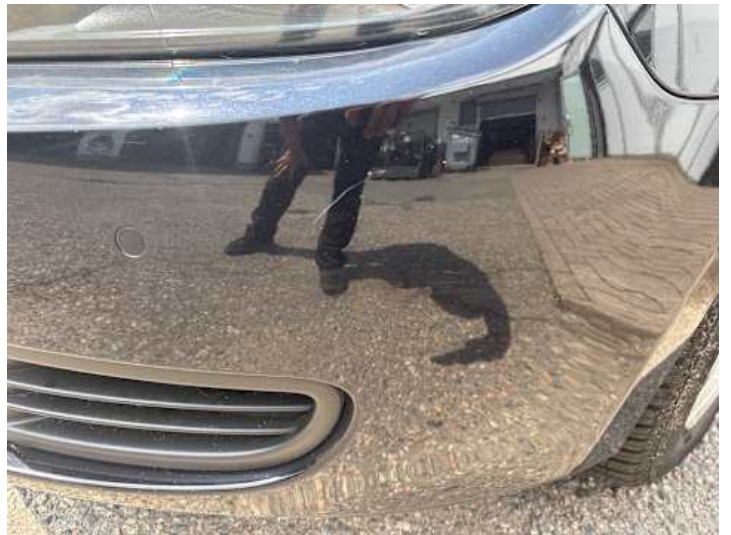
Stoßstange vorne (Kratzer, Lackschaden)

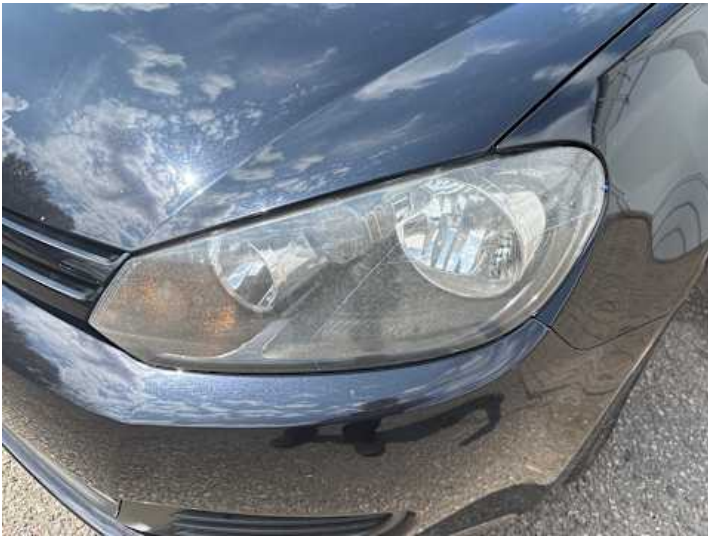
Scheinwerfer (links) (Blind)

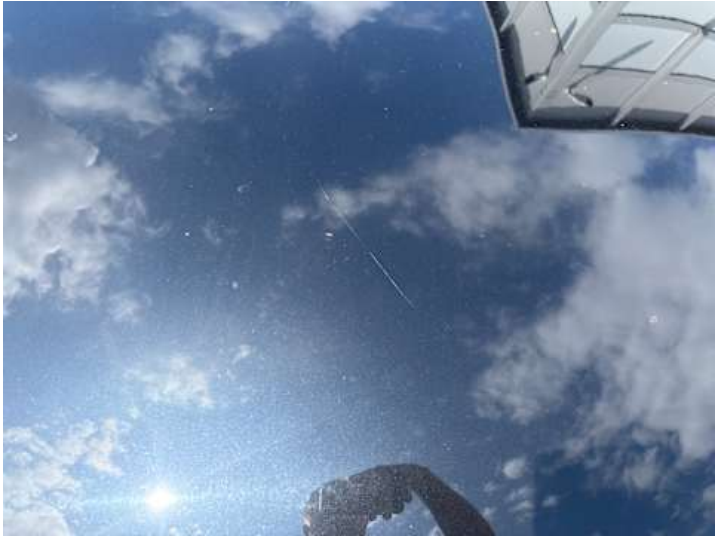
Motorhaube (Kratzer, Lackschaden)

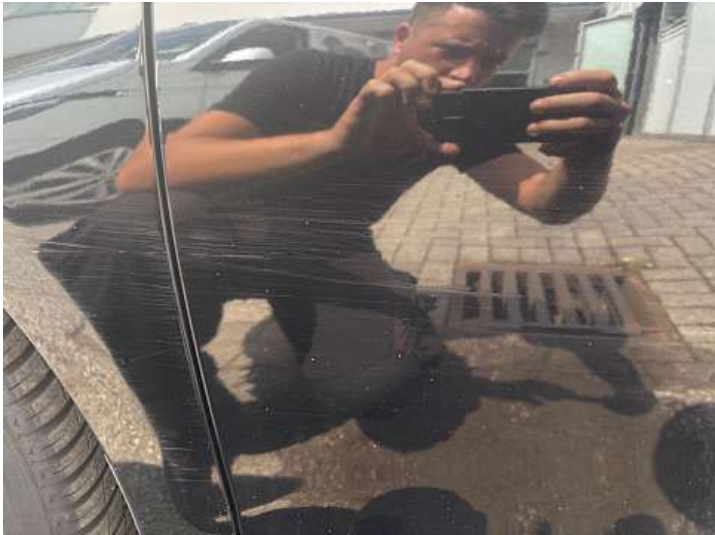
Fahrertür (Kratzer, Lackschaden, Delle)

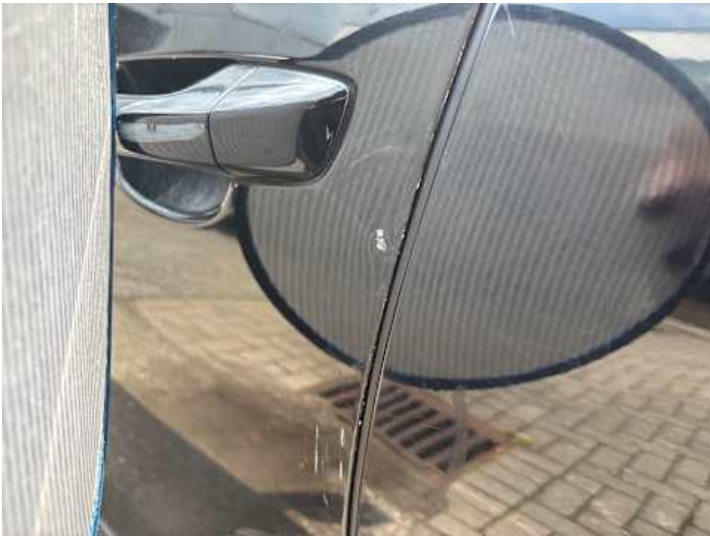
Fahrtür (Kratzer, Lackschaden, Delle)

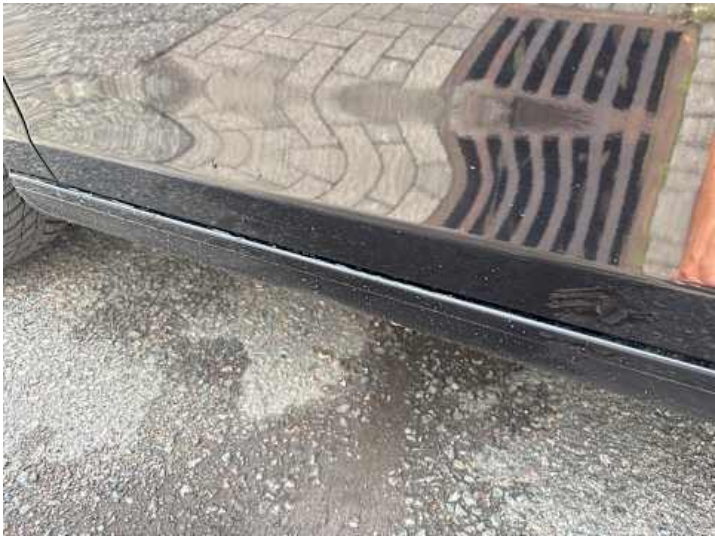
Fahrtür (Kratzer, Lackschaden, Delle)

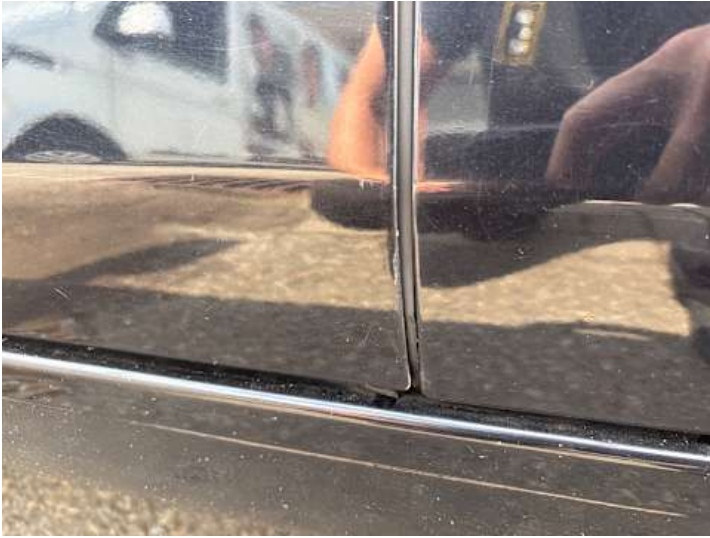
Fahrtür (Kratzer, Lackschaden, Delle)

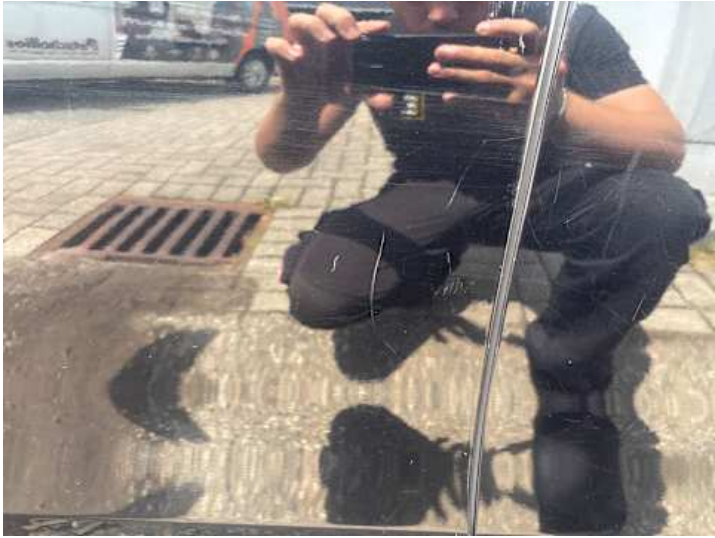
Fahrtür (Kratzer, Lackschaden, Delle)

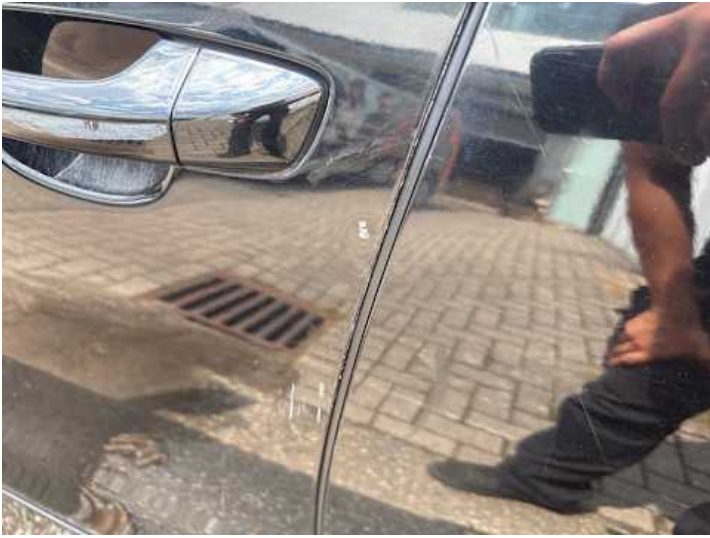
Fahrtür (Kratzer, Lackschaden, Delle)

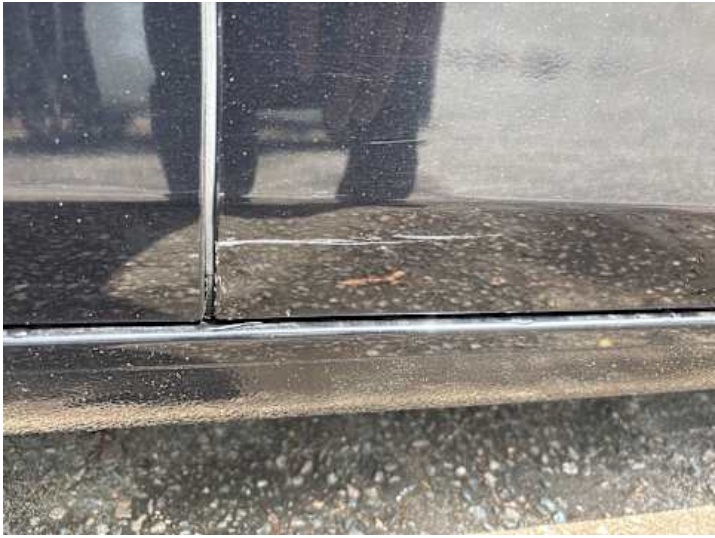
Beifahrtür (Kratzer, Lackschaden)

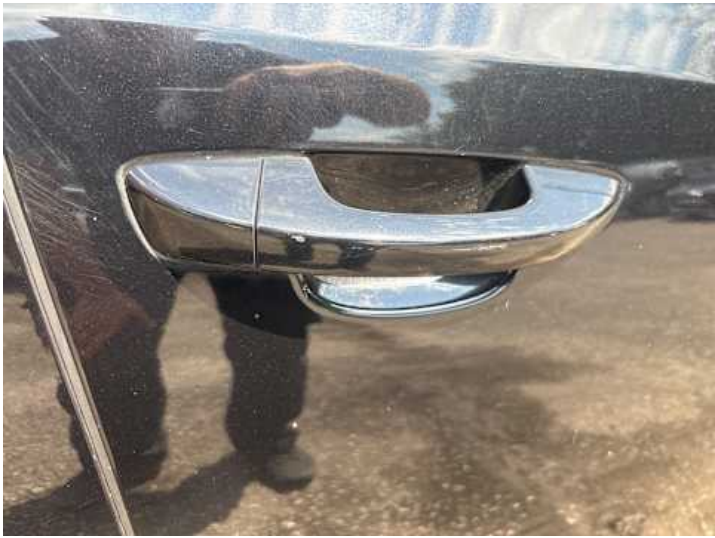
Beifahrertür (Kratzer, Lackschaden)

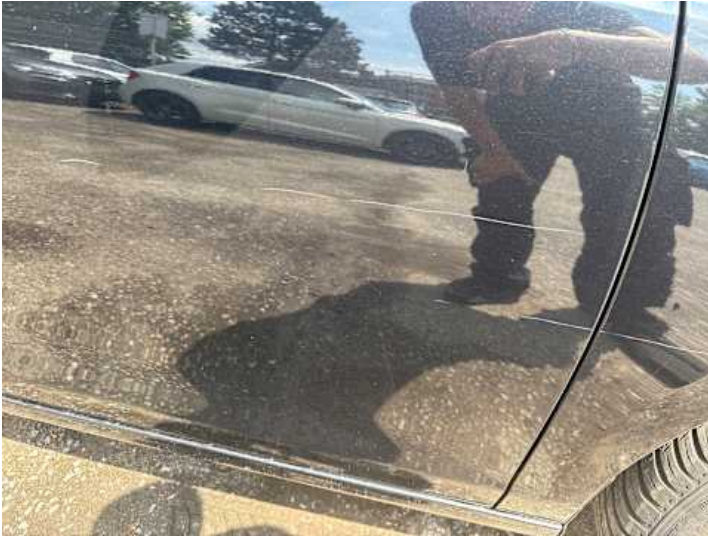
Beifahrertür (Kratzer, Lackschaden)

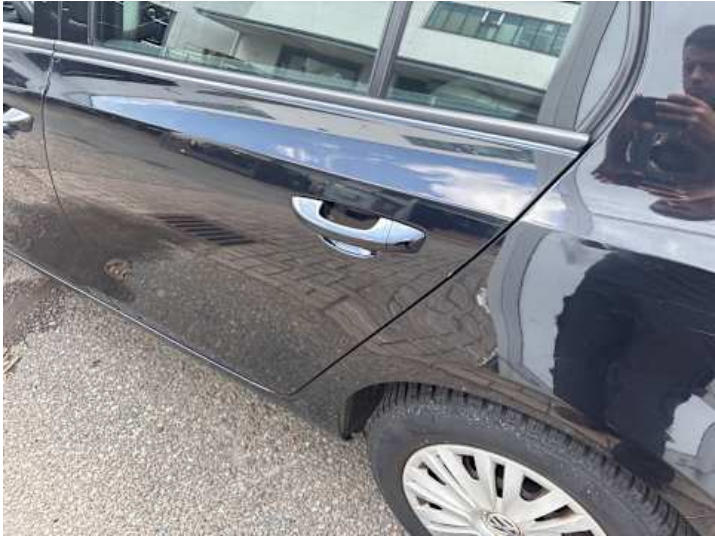
Türe hinten links (Lackschaden, Kratzer, Delle, Anderer Schaden):  
Tür öffnet nur schwer von innen

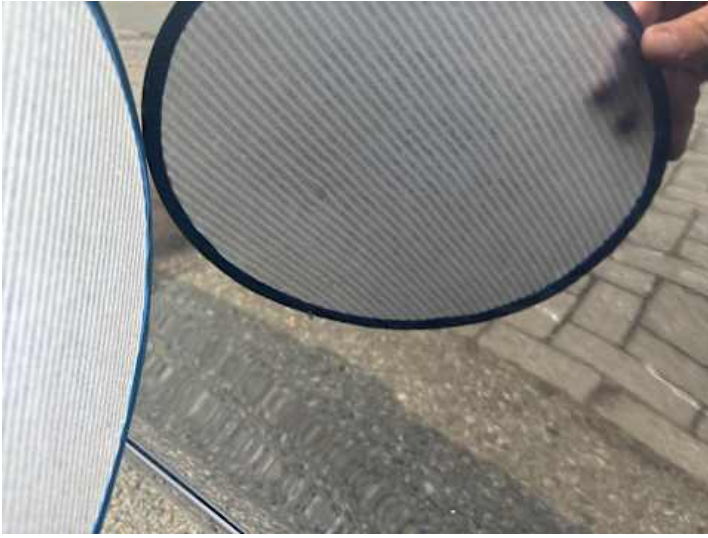
Türe hinten links (Lackschaden, Kratzer, Delle, Anderer Schaden):  
Tür öffnet nur schwer von innen

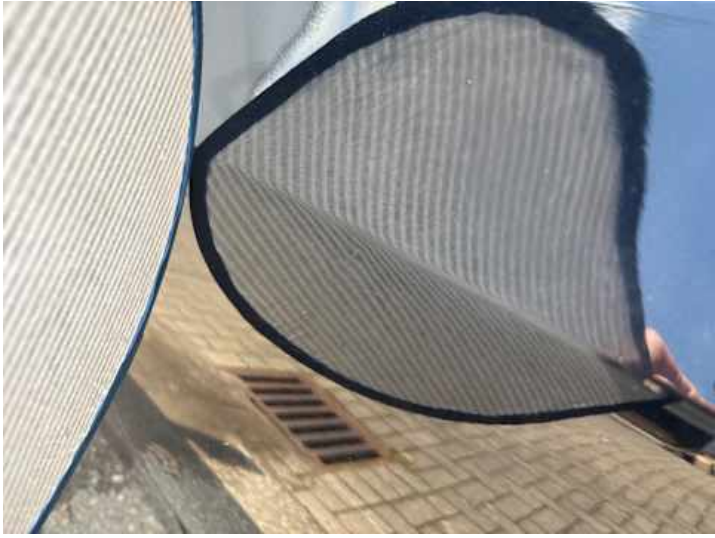
Türe hinten links (Lackschaden, Kratzer, Delle, Anderer Schaden):  
Tür öffnet nur schwer von innen

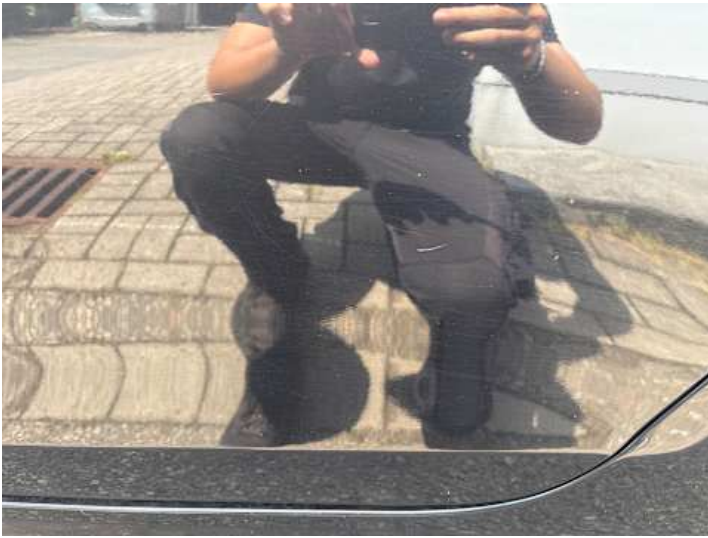
Türe hinten links (Lackschaden, Kratzer, Delle, Anderer Schaden):  
Tür öffnet nur schwer von innen

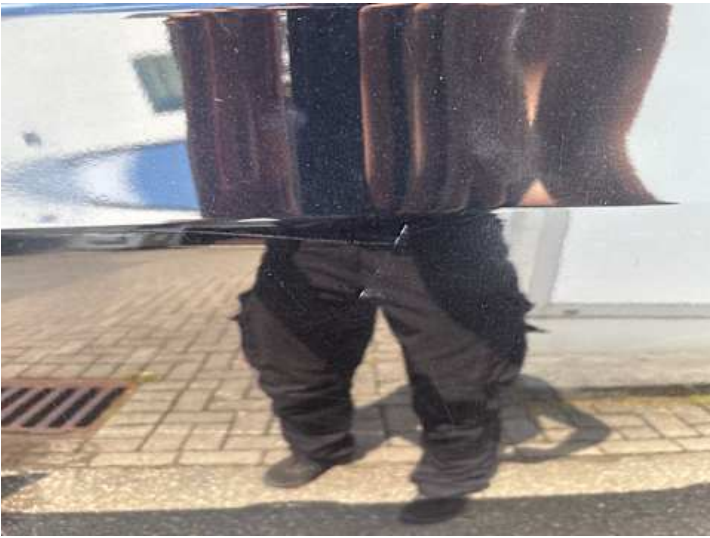
Türe hinten links (Lackschaden, Kratzer, Delle, Anderer Schaden):  
Tür öffnet nur schwer von innen

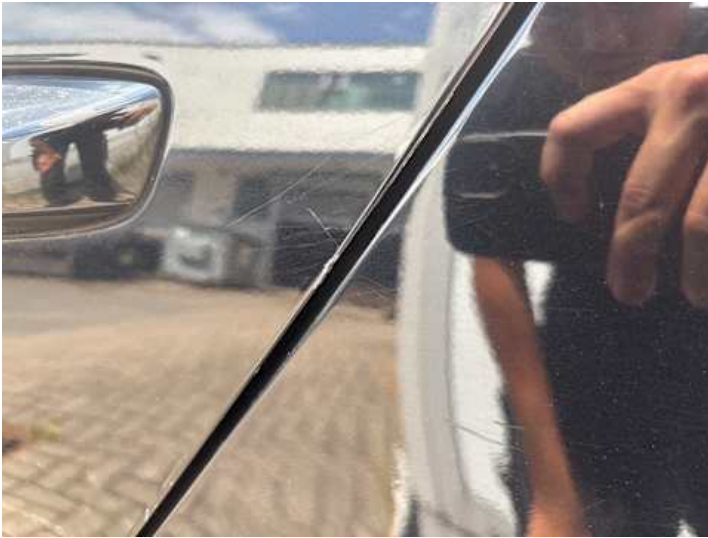
Türe hinten links (Lackschaden, Kratzer, Delle, Anderer Schaden):  
Tür öffnet nur schwer von innen

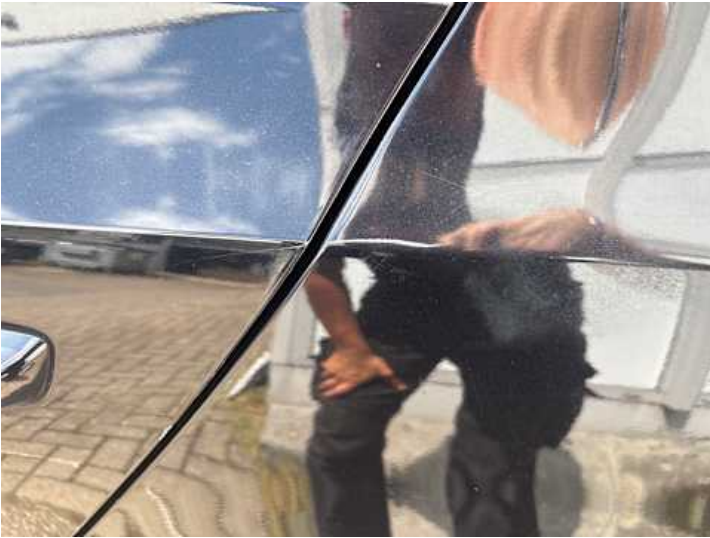
Türe hinten links (Lackschaden, Kratzer, Delle, Anderer Schaden):  
Tür öffnet nur schwer von innen

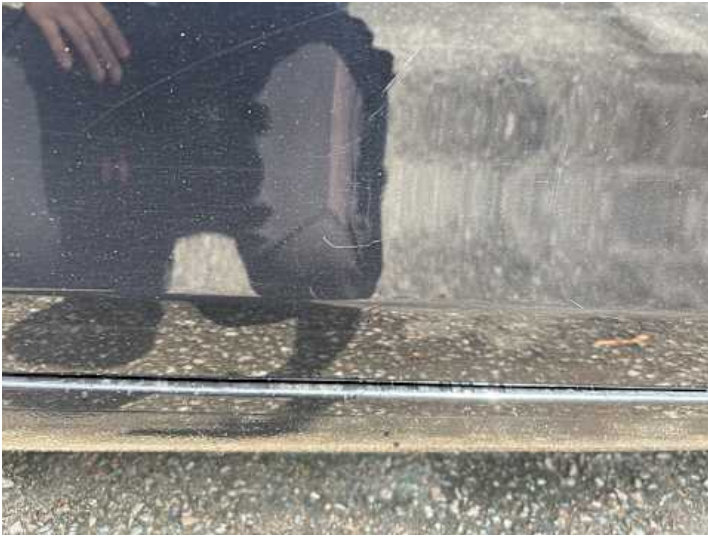
Türe hinten rechts (Kratzer)

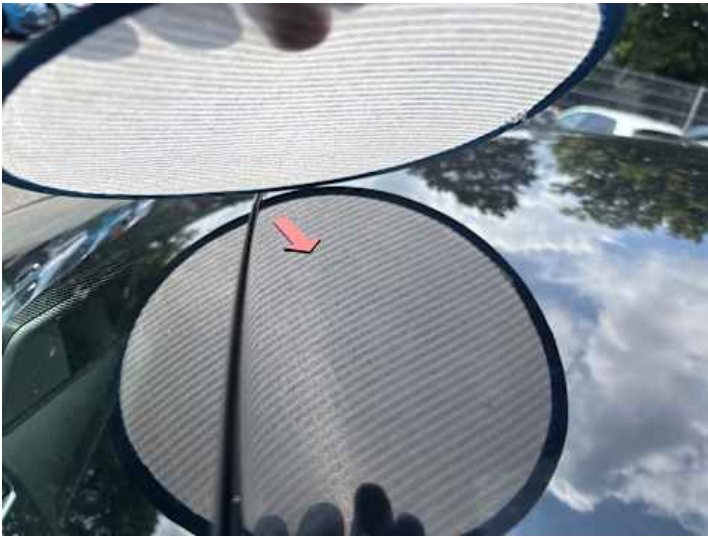
Dach (Kratzer, Lackschaden, Delle)

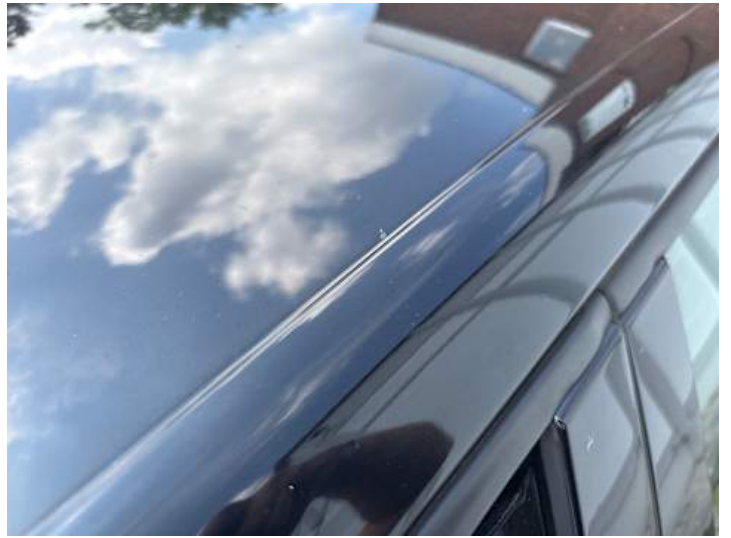
Dach (Kratzer, Lackschaden, Delle)

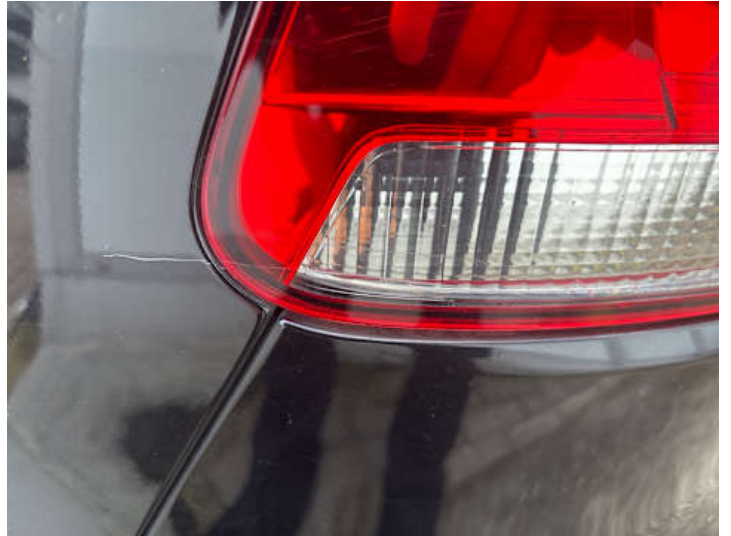
Rücklicht (links) (Kratzer)

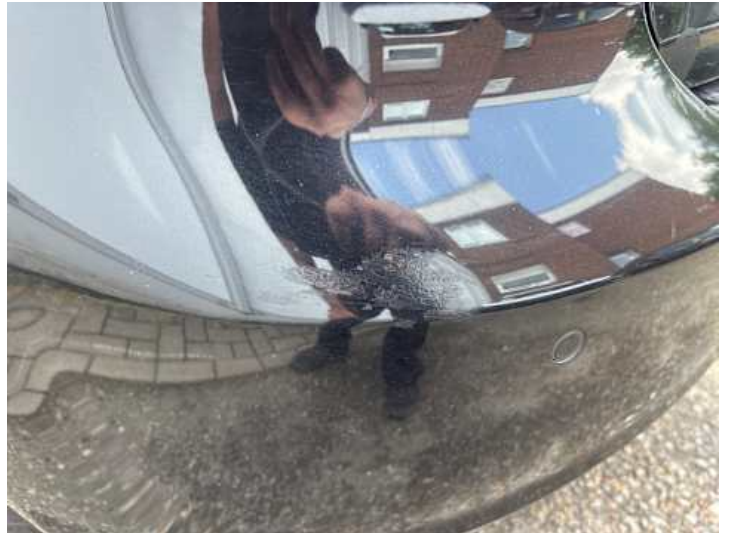
Stoßstange hinten (Spaltmaße ungenau, Lackschaden, Verformung, Unsachgemäß instand gesetzt)

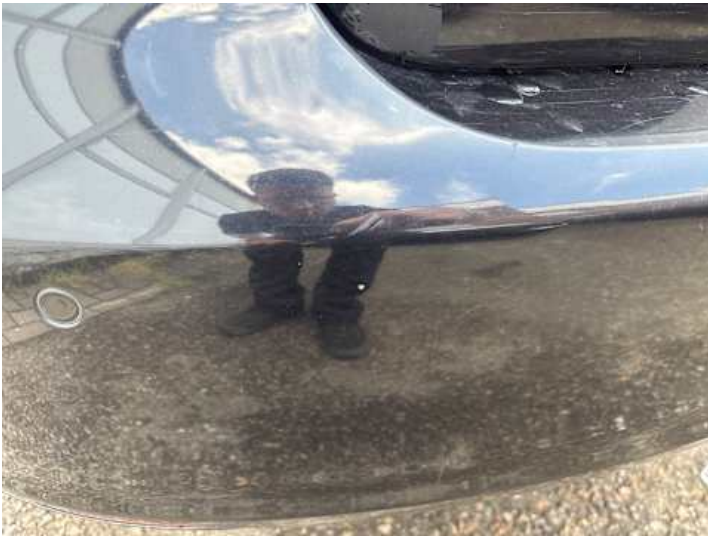
Stoßstange hinten (Spaltmaße ungenau, Lackschaden, Verformung, Unsachgemäß instand gesetzt)

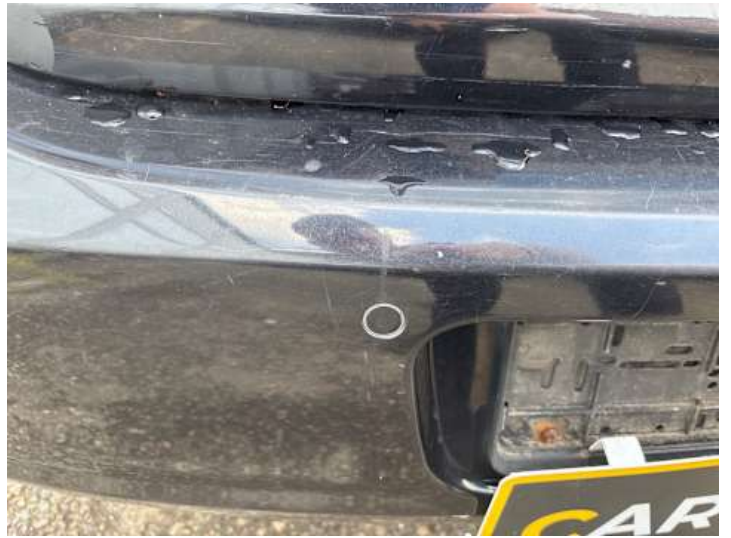
Stoßstange hinten (Spaltmaße ungenau, Lackschaden, Verformung, Unsachgemäß instand gesetzt)

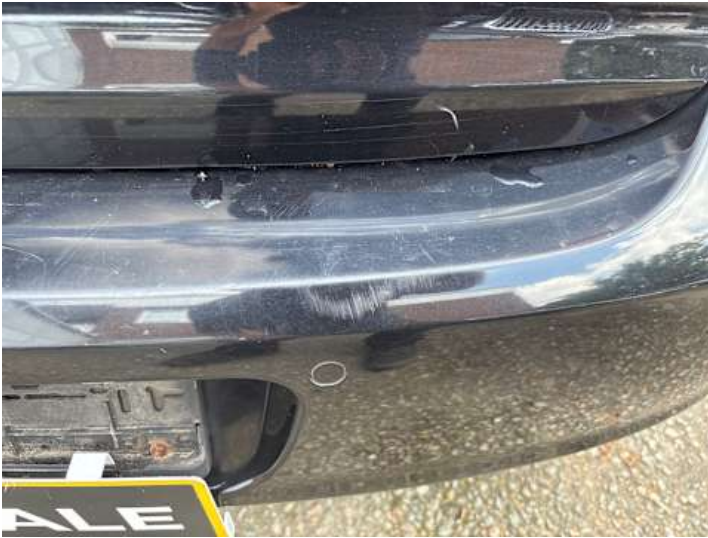
Stoßstange hinten (Spaltmaße ungenau, Lackschaden, Verformung, Unsachgemäß instand gesetzt)

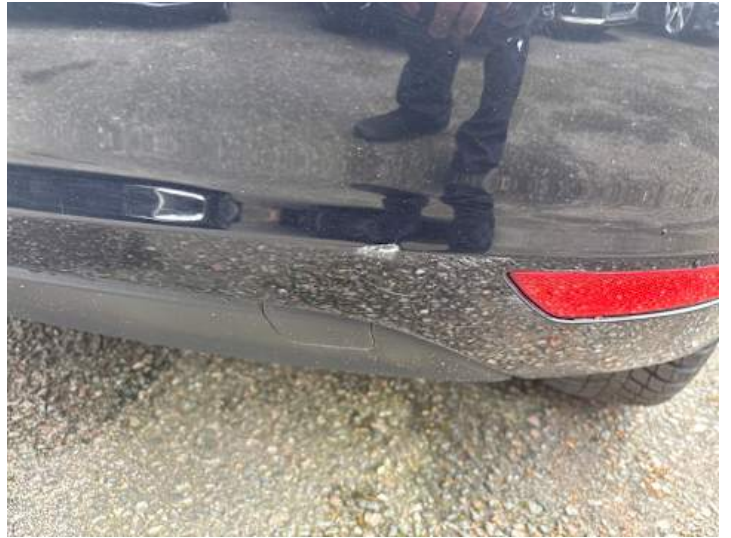
Stoßstange hinten (Spaltmaße ungenau, Lackschaden, Verformung, Unsachgemäß instand gesetzt)

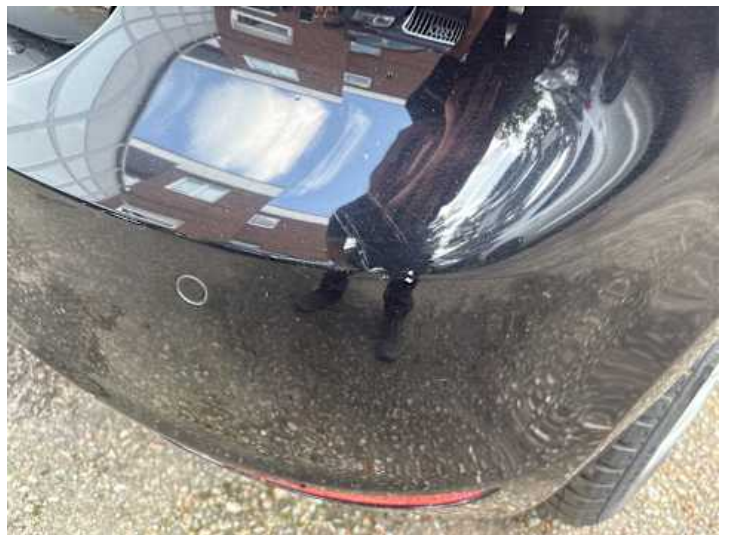
Stoßstange hinten (Spaltmaße ungenau, Lackschaden, Verformung, Unsachgemäß instand gesetzt)

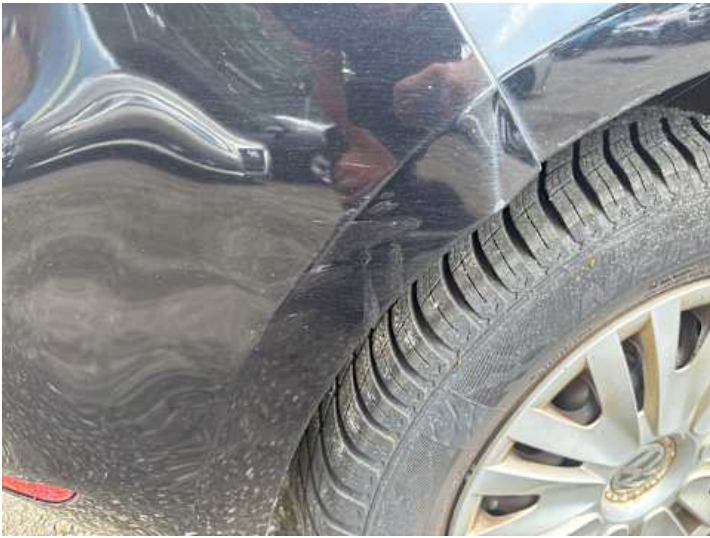
Stoßstange hinten (Spaltmaße ungenau, Lackschaden, Verformung, Unsachgemäß instand gesetzt)

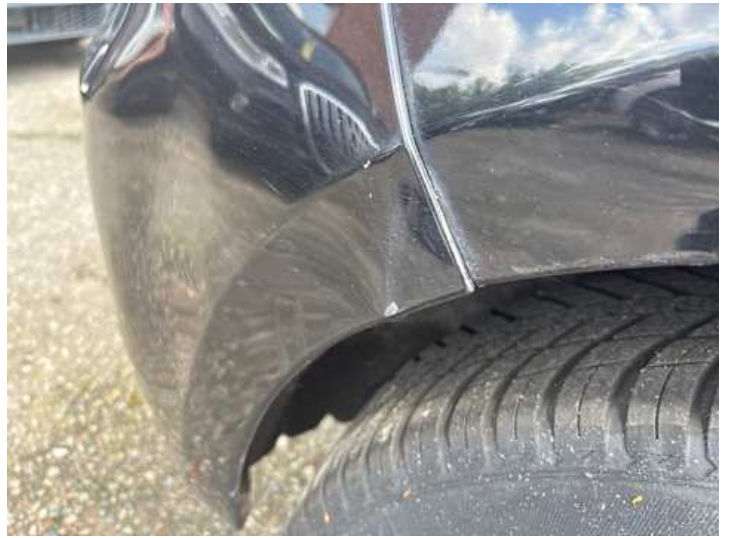
Stoßstange hinten (Spaltmaße ungenau, Lackschaden, Verformung, Unsachgemäß instand gesetzt)

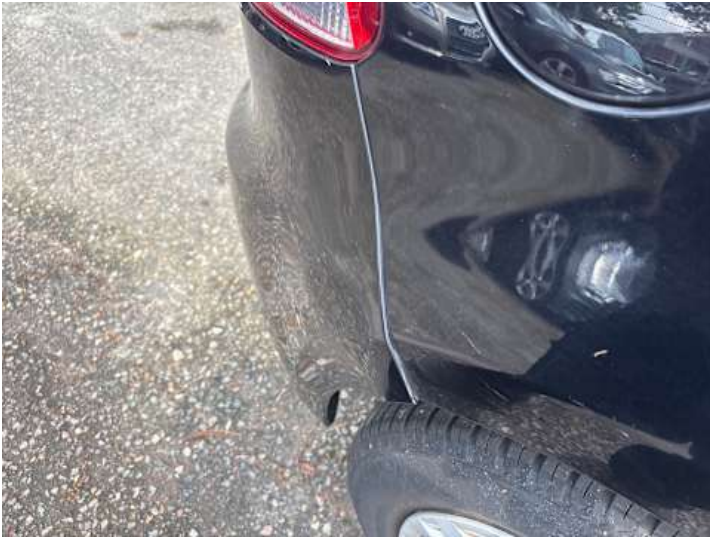
Stoßstange hinten (Spaltmaße ungenau, Lackschaden, Verformung, Unsachgemäß instand gesetzt)

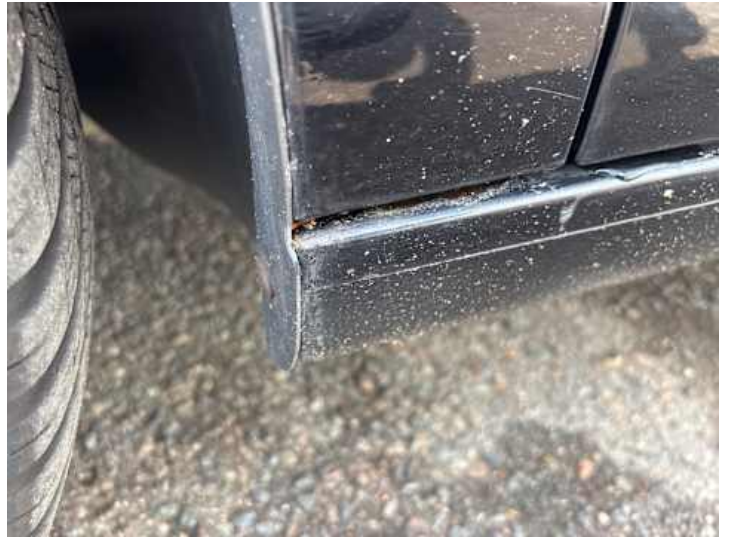
Schweller links (Lackschaden, Delle, Rost)

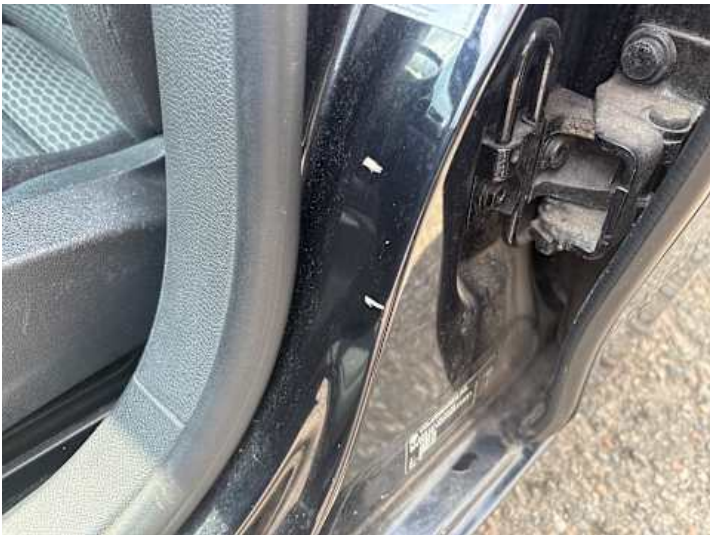
Schweller links (Lackschaden, Delle, Rost)

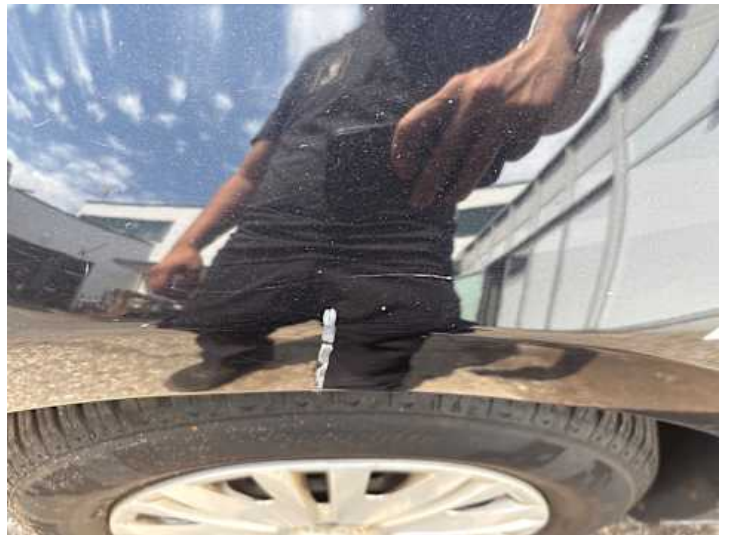
Kotflügel vorne links (Kratzer, Rost)

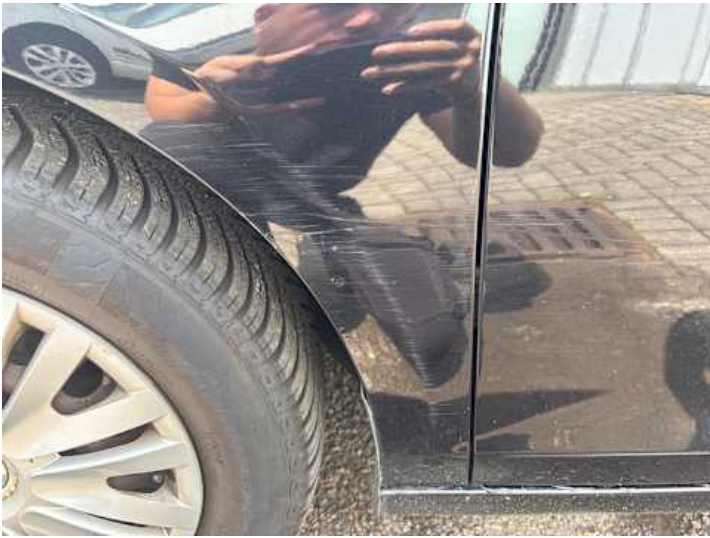
Kotflügel vorne links (Kratzer, Rost)

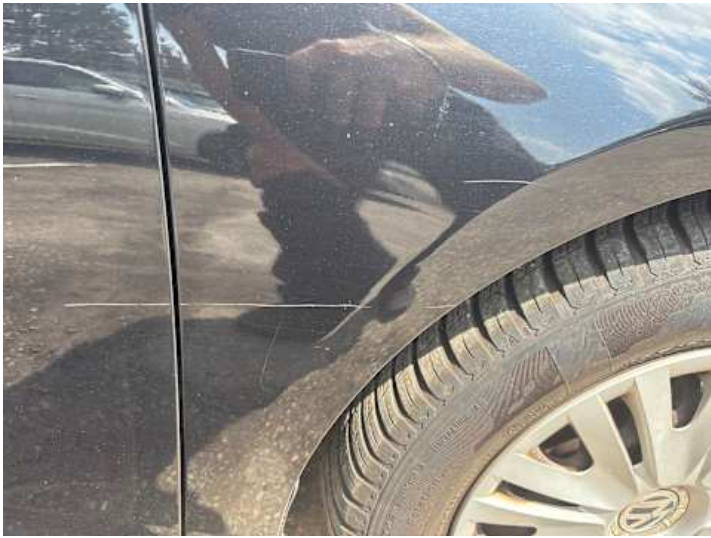
Kotflügel vorne rechts (Kratzer)

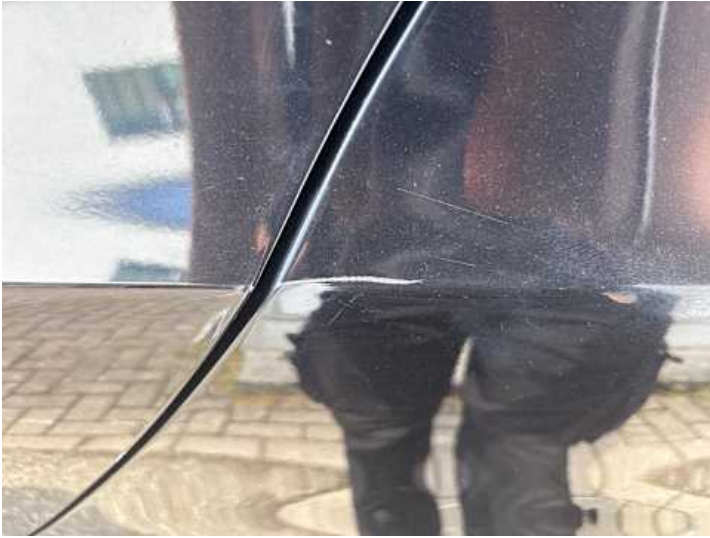
Seitenteil hinten links (Kratzer, Rost, Lackschaden)

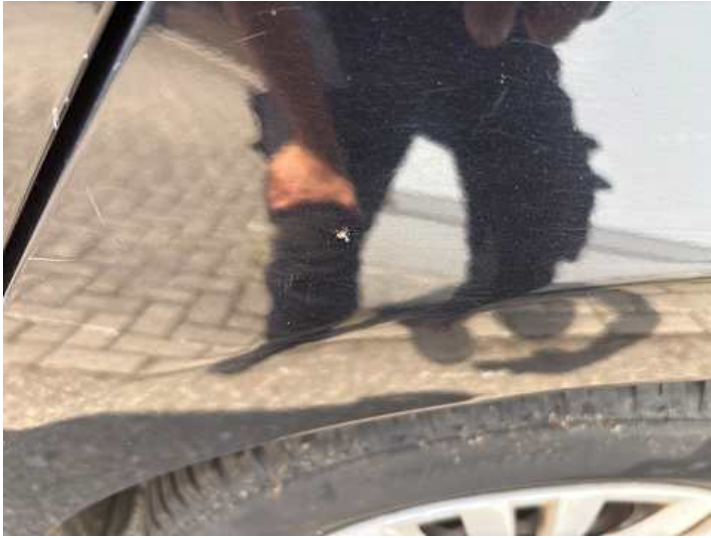
Seitenteil hinten links (Kratzer, Rost, Lackschaden)

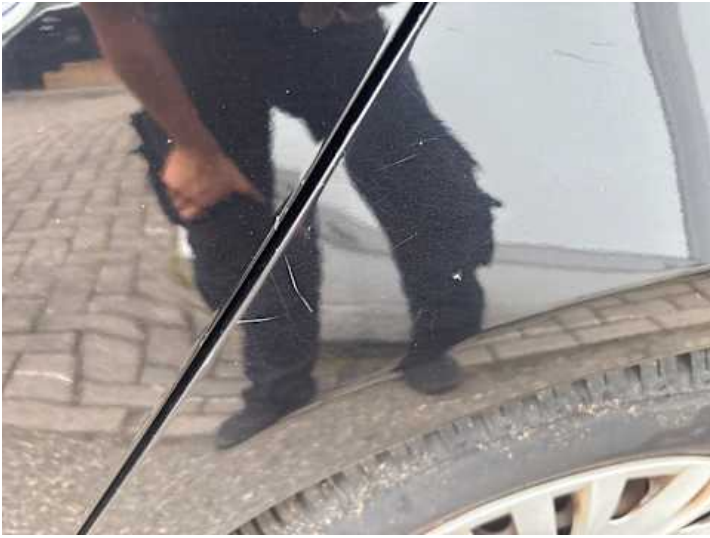
Seitenteil hinten links (Kratzer, Rost, Lackschaden)

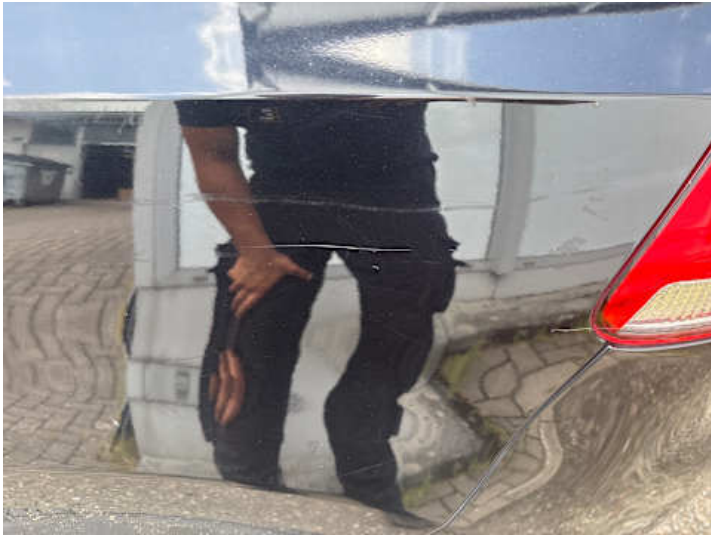
Seitenteil hinten links (Kratzer, Rost, Lackschaden)

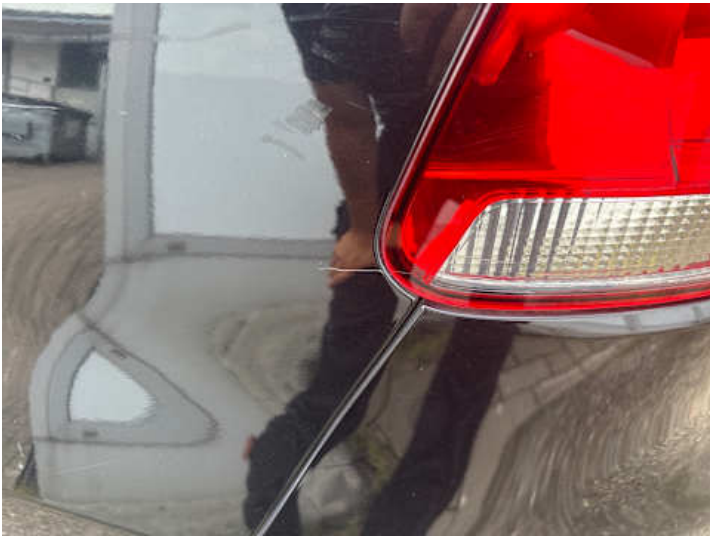
Seitenteil hinten links (Kratzer, Rost, Lackschaden)

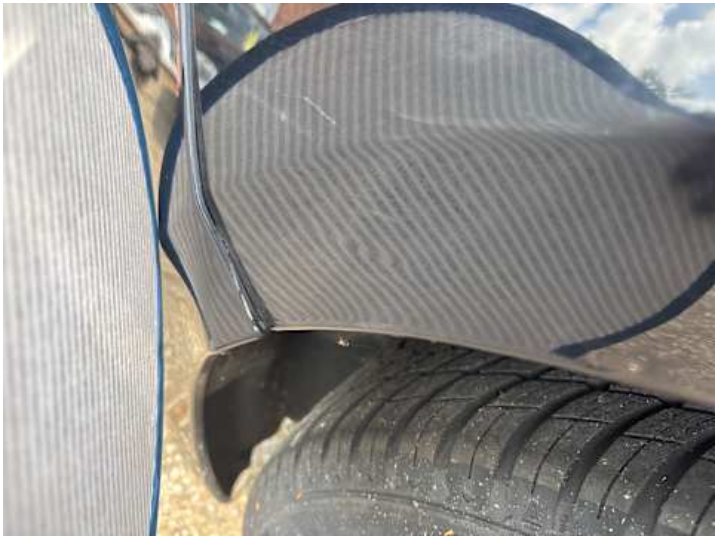
Seitenteil hinten rechts (Kratzer, Delle)

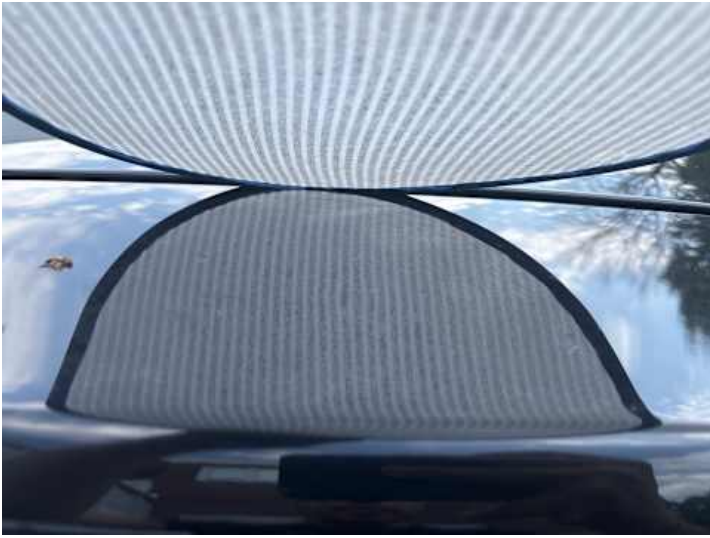
Heckklappe (Kratzer, Rost, Delle)

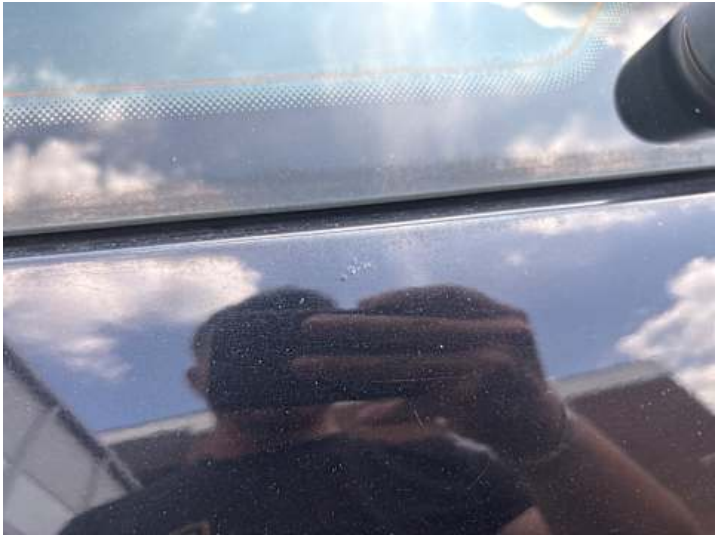
Heckklappe (Kratzer, Rost, Delle)

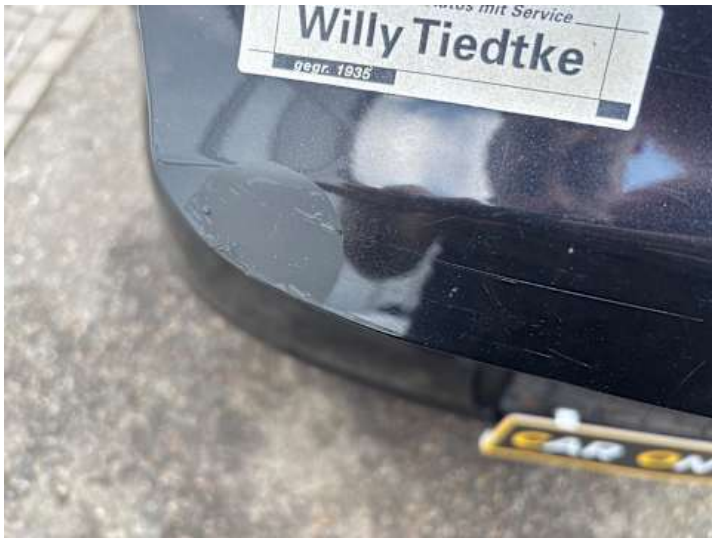
Heckklappe (Kratzer, Rost, Delle)

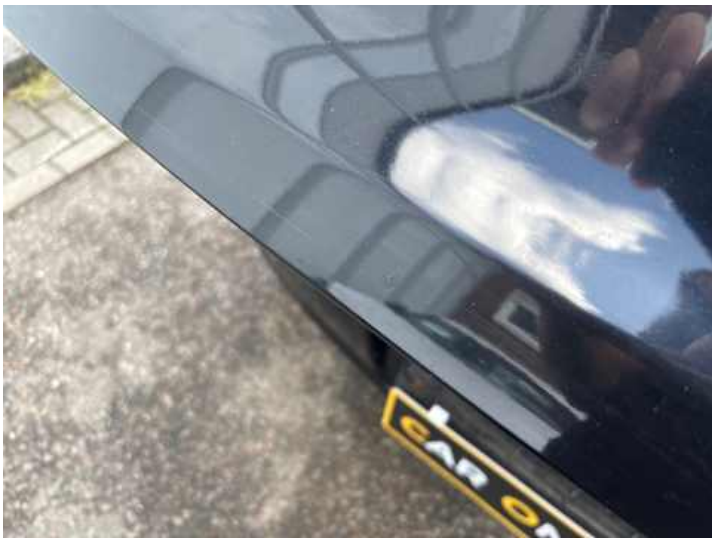
Heckklappe (Kratzer, Rost, Delle)

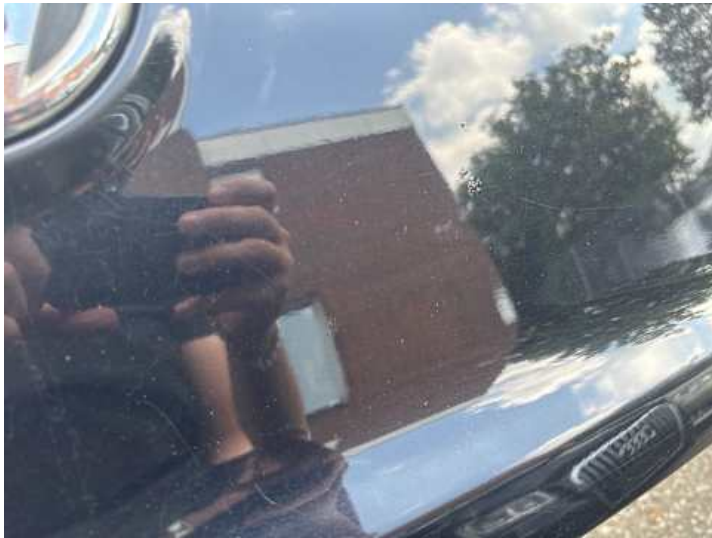
Heckklappe (Kratzer, Rost, Delle)

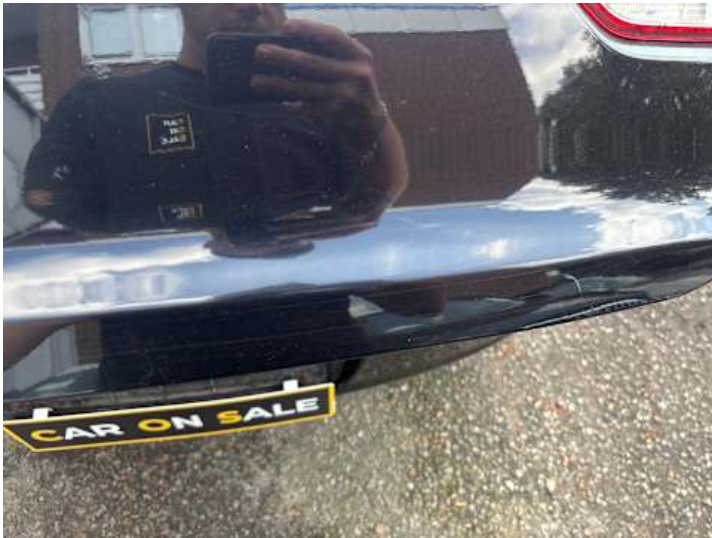
Heckklappe (Kratzer, Rost, Delle)

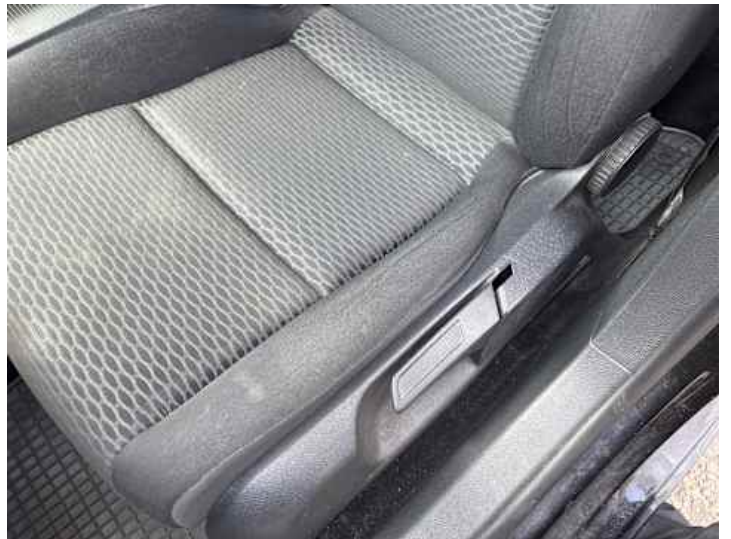
Innenraum (Verschleiß)

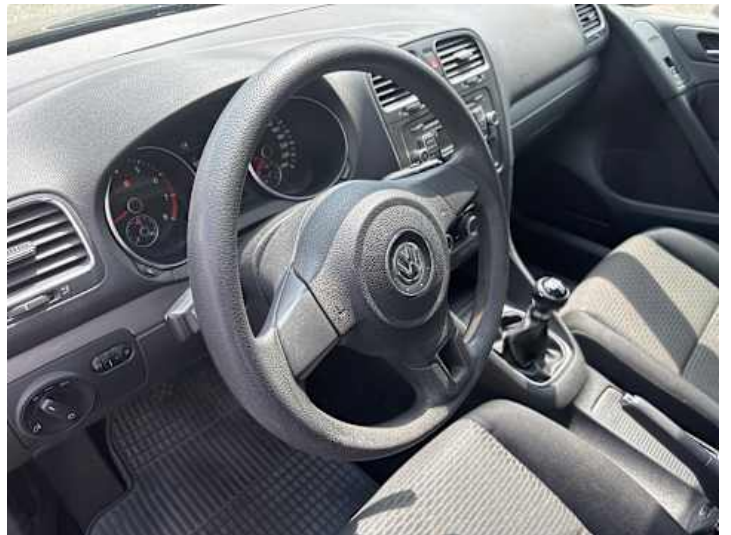
Innenraum (Verschleiß)

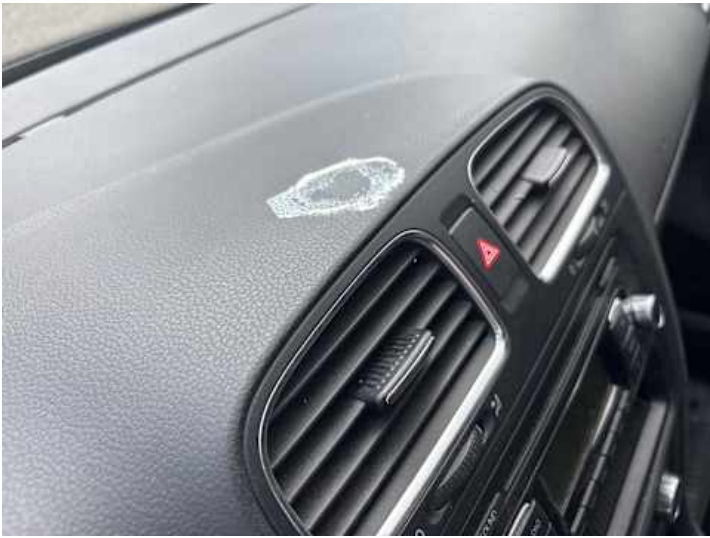
Innenraum (Verschmutzung)

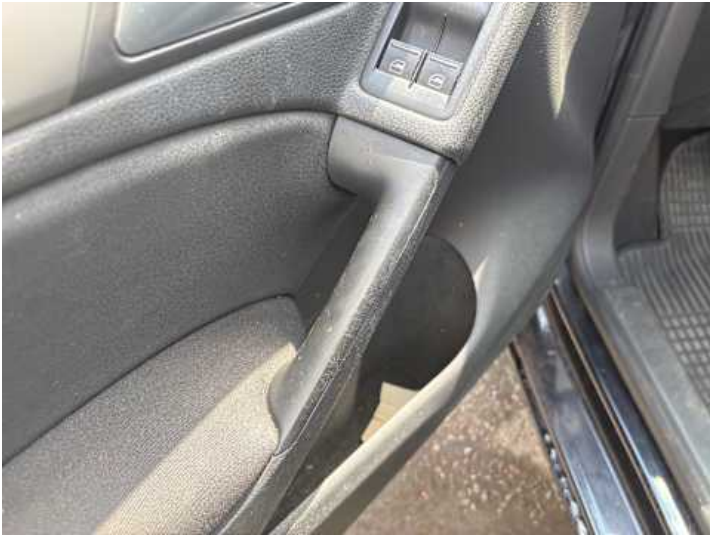
Innenraum (Diverse Schäden)

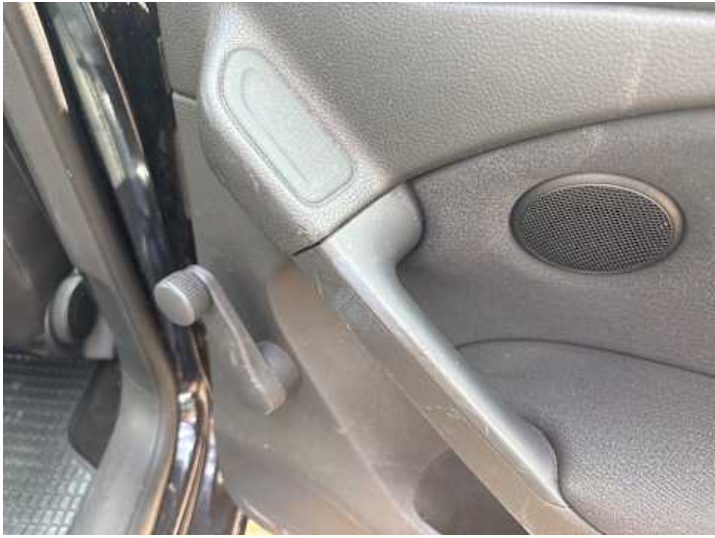
Innenraum (Diverse Schäden)
