## Volkswagen Golf Trendline

EZ 06/2009 | Limousine | Benzin | Schaltgetriebe | 178.814km  
Besteuerung: Differenzbesteuert (§25a UStG)  
Fahrzeugstandort: 22\*\*\*  
Fahrzeug aufgenommen am: 29.06.2026

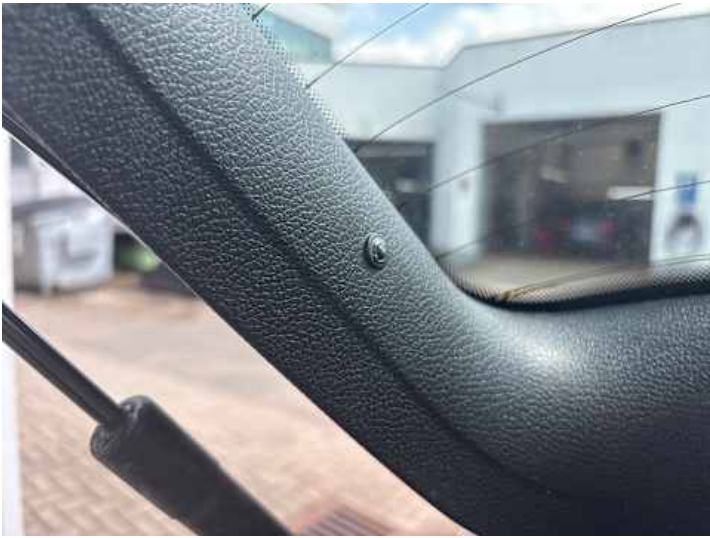
Innenraum (Riss/Bruch)

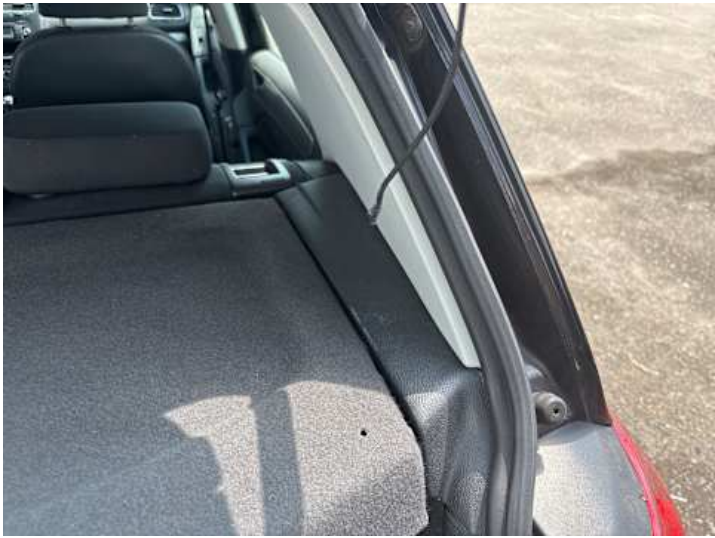
Innenraum (Riss/Bruch)
