## Minderwertgutachten

# Fahrzeugbilder

Hersteller / Typ: Volkswagen T6.1 Transporter Kasten 4MOTION

VIN: WV1ZZZ7HZPH083322

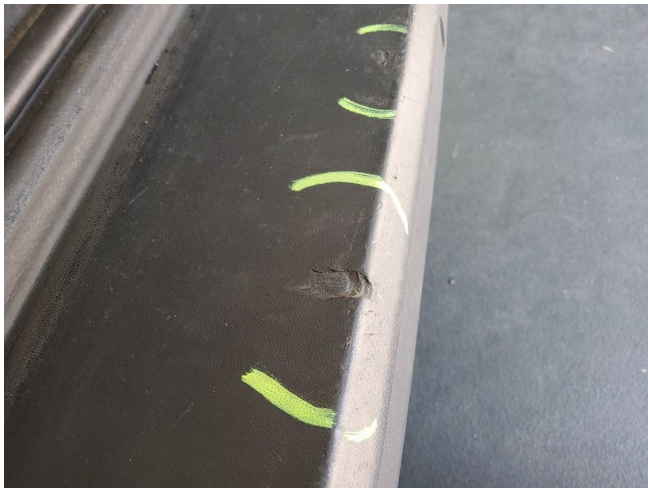
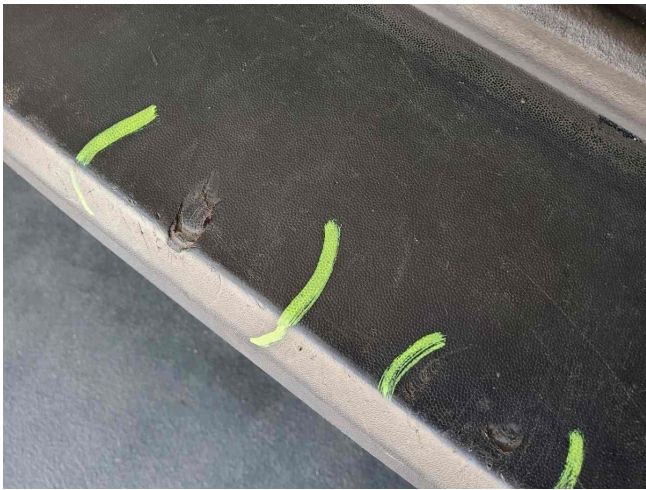
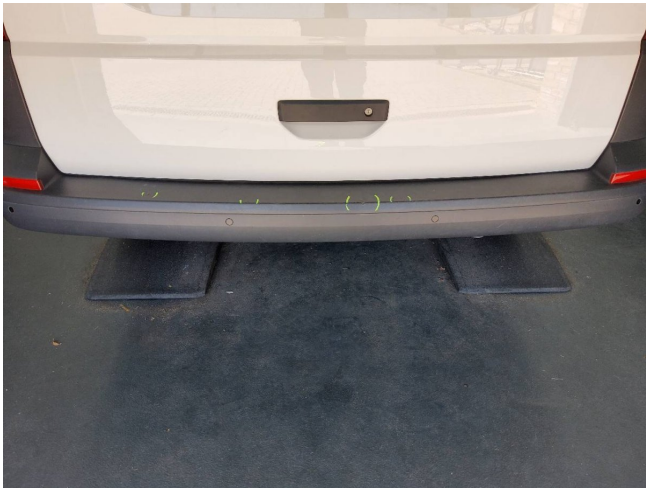
| 4. | | Stoßfänger hinten beschädigt - erneuern | | | | | | | | | | |

Stoßfänger hinten beschädigt (DEKRA)

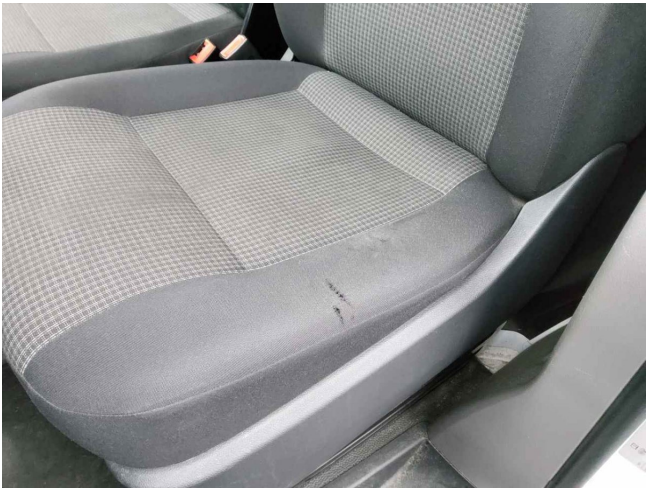
| 2. | | Fahrsitzbezug Sitzfläche Zugfäden | | | | | | | | | | |

Fahrersitzbezug Sitzfläche Zugfäden (DEKRA)

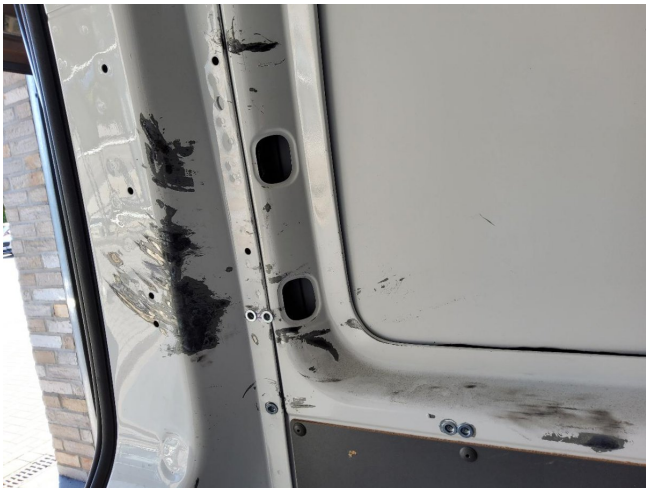
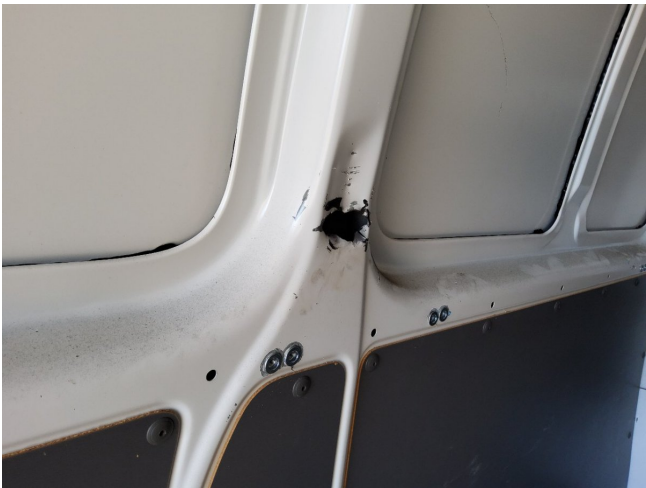
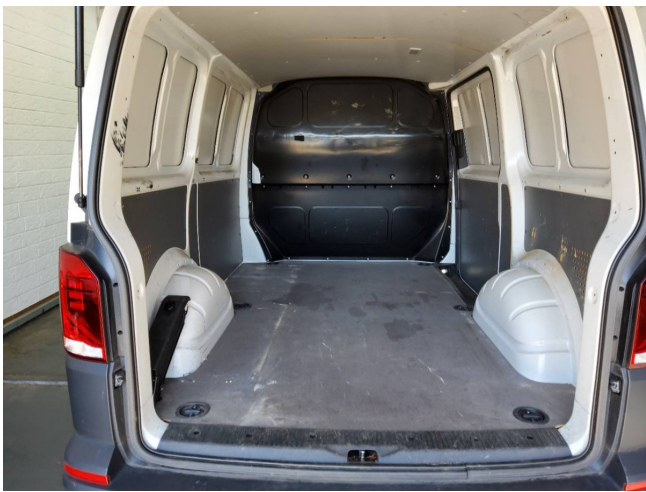
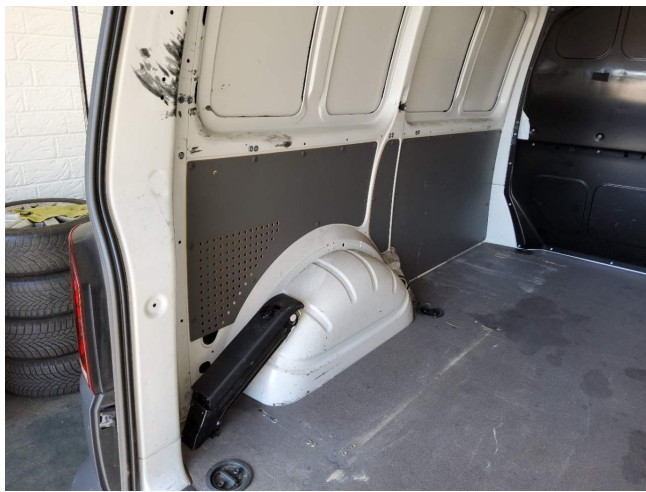
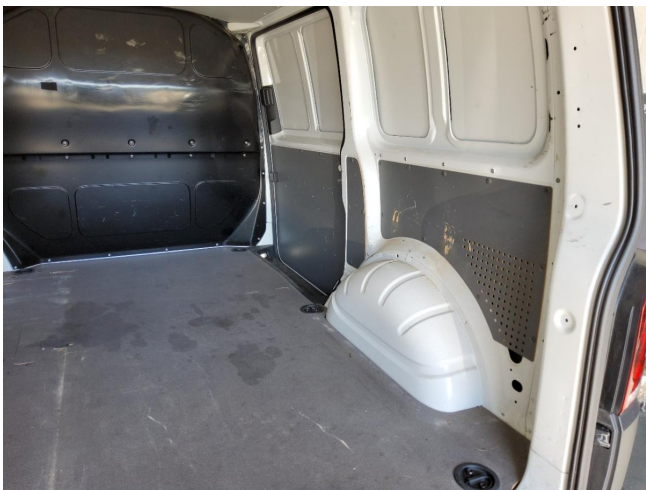
| 7. | | Starke Gebrauchsspuren Laderaum, Loch im Blech, Minderwert | | | | | | | | | | |

Starke Gebrauchsspuren Laderaum, Minderwert (DEKRA)

Starke Gebrauchsspuren Laderaum, Loch im Blech, Minderwert (DEKRA)

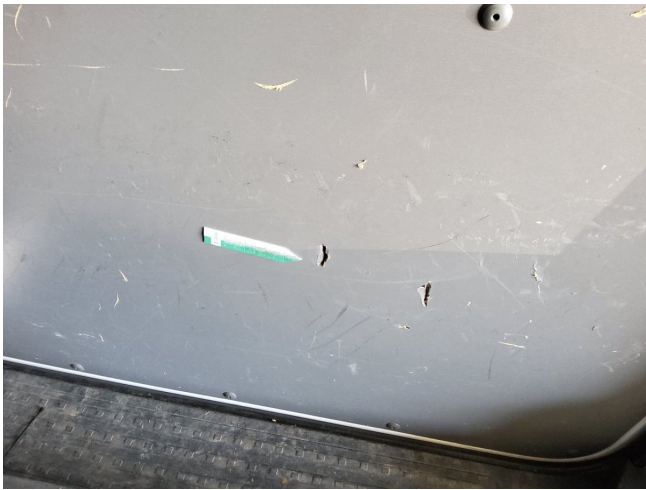
| 3. | | Schiebetürverkleidung beschädigt - erneuern | | | | | | | | | | |

Schiebetürverkleidung beschädigt (DEKRA)

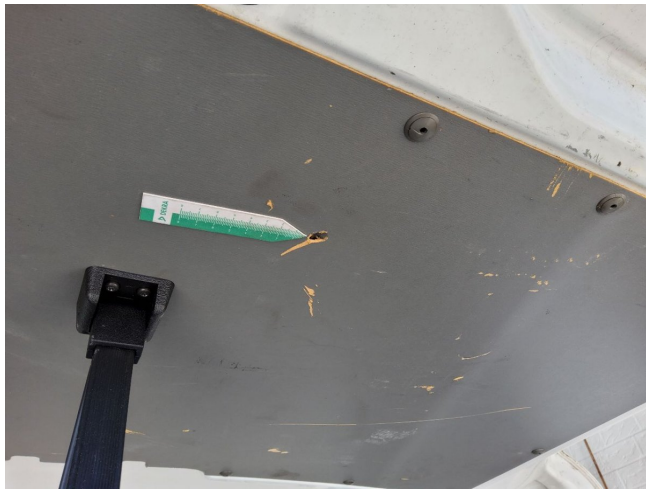
| 1. | | Heckklappenverkleidung beschädigt - erneuern | | | | | | | | | | |

Heckklappenverkleidung beschädigt (DEKRA)

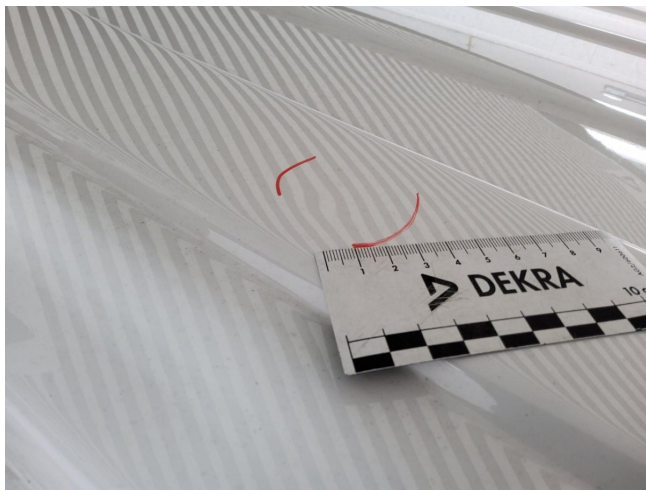
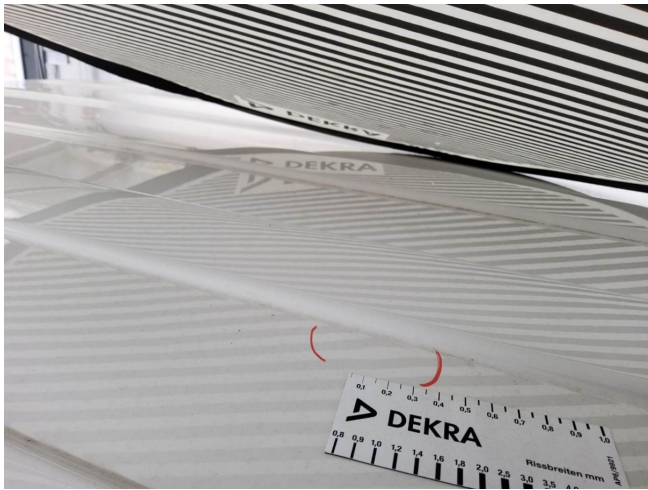
| 4. | | Hochdach mitte, mehrfach eingedellt - drücken | | | | | | | | | | |

Hochdach mitte, mehrfach eingedellt, drücken (DEKRA)

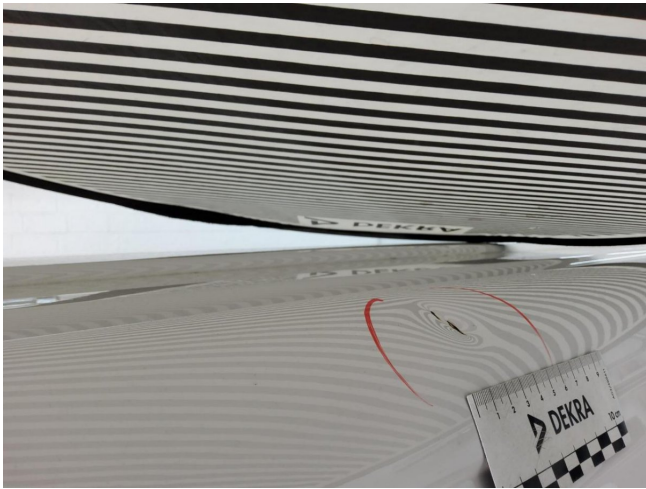
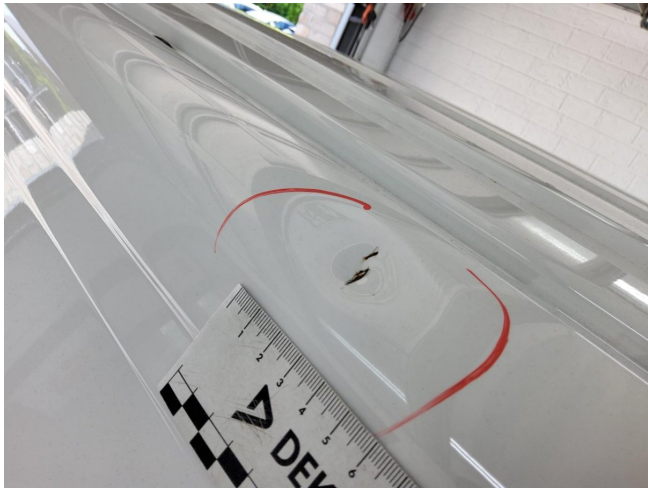
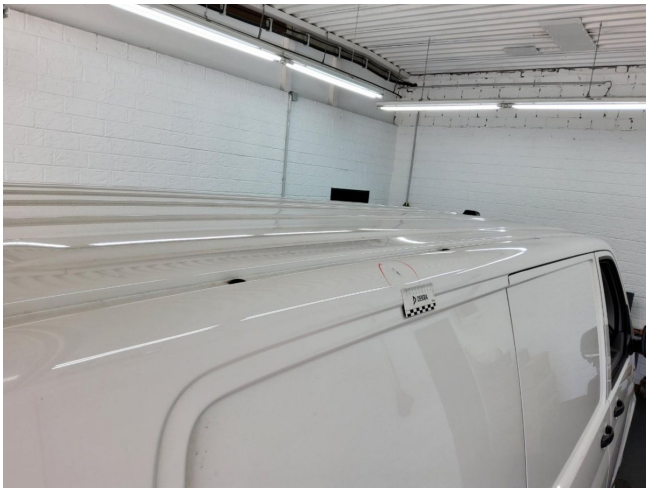
| 1. | | Dachrahmen hinten rechts außen, deformiert - instandsetzen und lackieren mit Lackaufbau | | | | | | | | | | |

Dachrahmen hinten rechts außen, deformiert, instandsetzen und lackieren mit Lackaufbau (DEKRA)

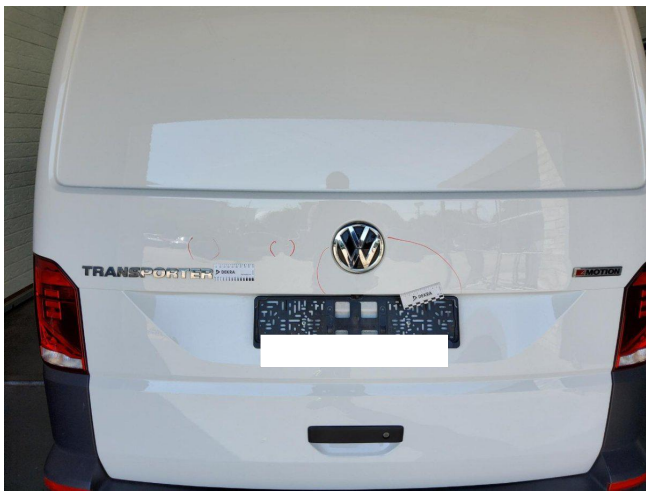
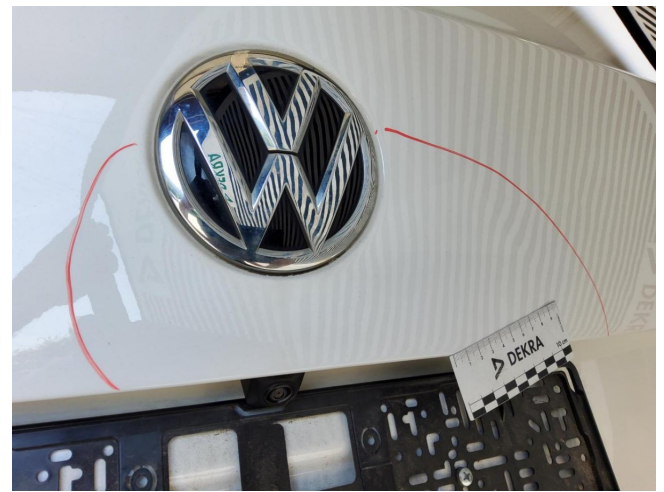
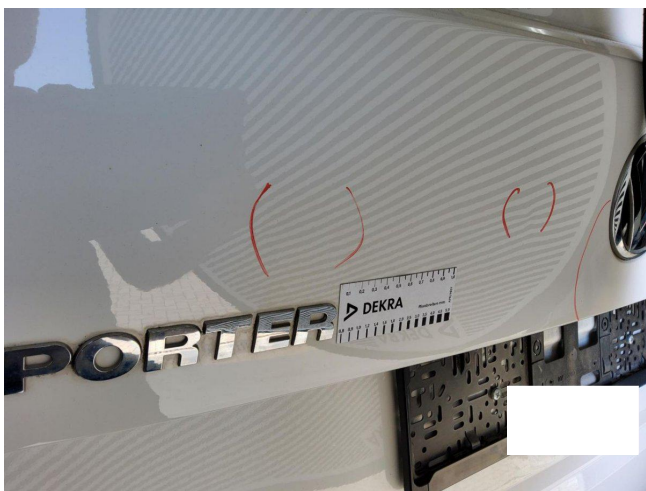
| 3. | | Heckklappe, mehrfach eingedellt - drücken | | | | | | | | | | |

Heckklappe, mehrfach eingedellt, drücken (DEKRA)

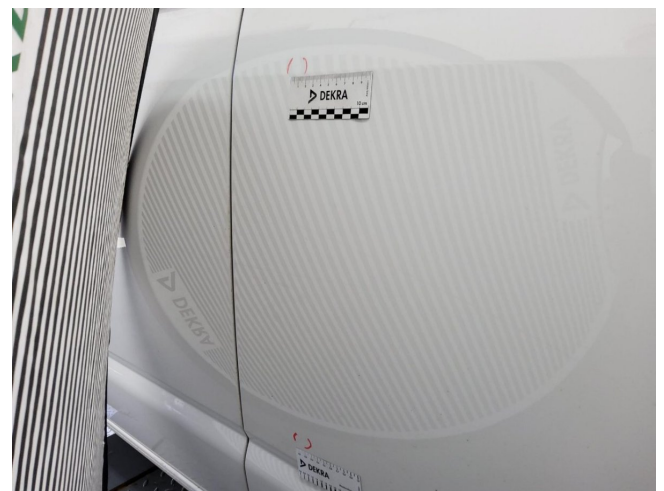
| 8. | | Tür vorne rechts, mehrfach eingedellt - Gebrauchsspur | | | | | | | | | | |

Tür vorne rechts, mehrfach eingedellt, Gebrauchsspur (DEKRA)

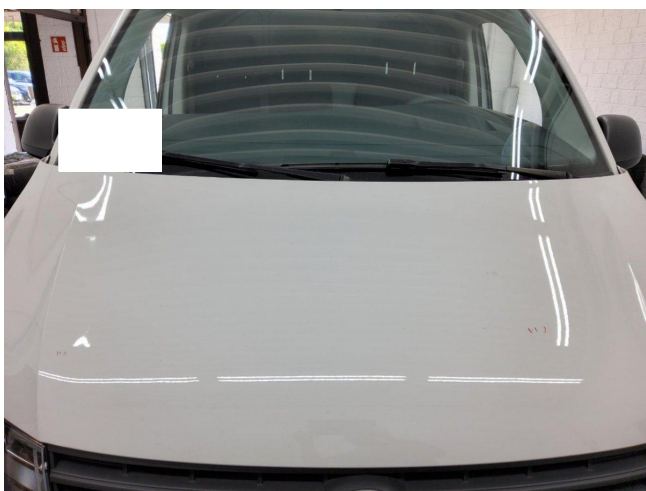
| 6. | | Motorhaube Lackierung, viele Steinschläge - Gebrauchsspur | | | | | | | | | | |

Motorhaube Lackierung, viele Steinschläge, Gebrauchsspur (DEKRA)
