## Ford Ka Titanium

EZ 04/2009 | Kleinwagen | Benzin | Schaltgetriebe | 126.761km  
Besteuerung: Differenzbesteuert (§25a UStG)  
Fahrzeugstandort: 88\*\*\*  
Fahrzeug aufgenommen am: 24.07.2026

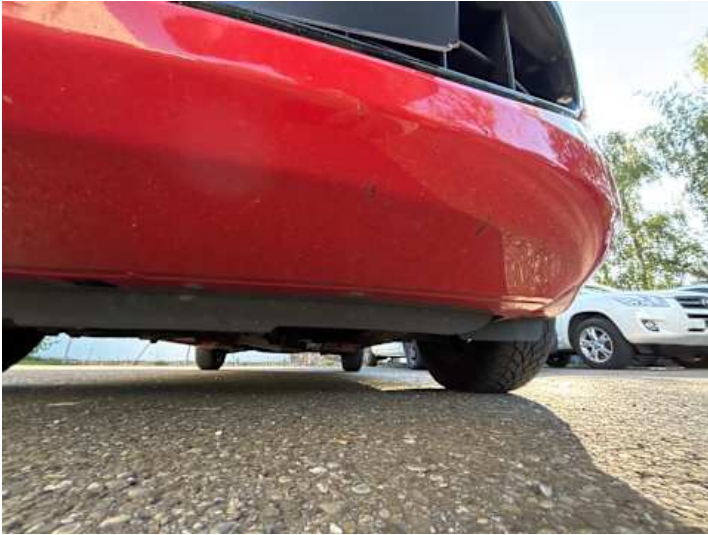
Stoßstange vorne (Kratzer, Lackschaden)

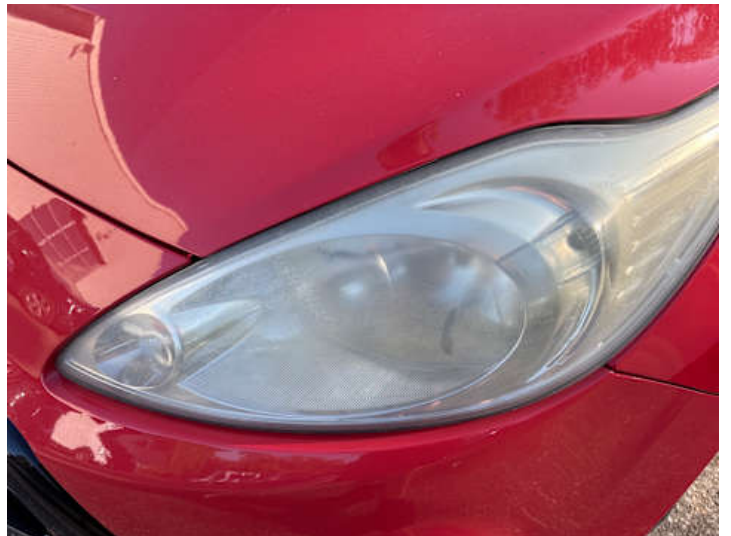
Scheinwerfer (links) (Blind)

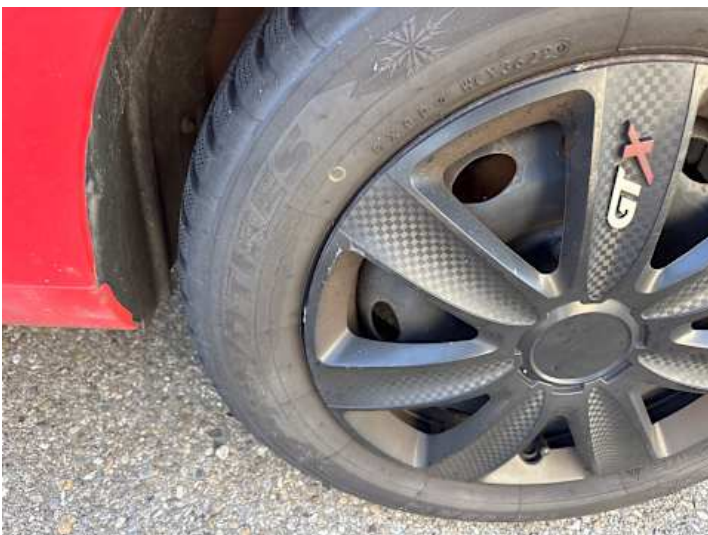
Rad (Kratzer)

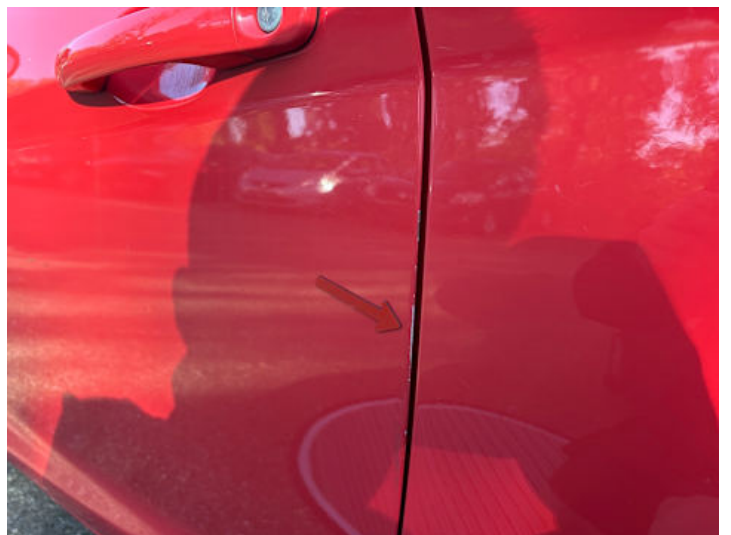
| Fahrzeugteil | Lackschichtdicke (in µm) | Fahrzeugteil | Lackschichtdicke (in µm) |
|---|---|---|---|
| Fahrertür | 140 | Beifahrertür | 140 |

Fahrtür (Lackschaden)

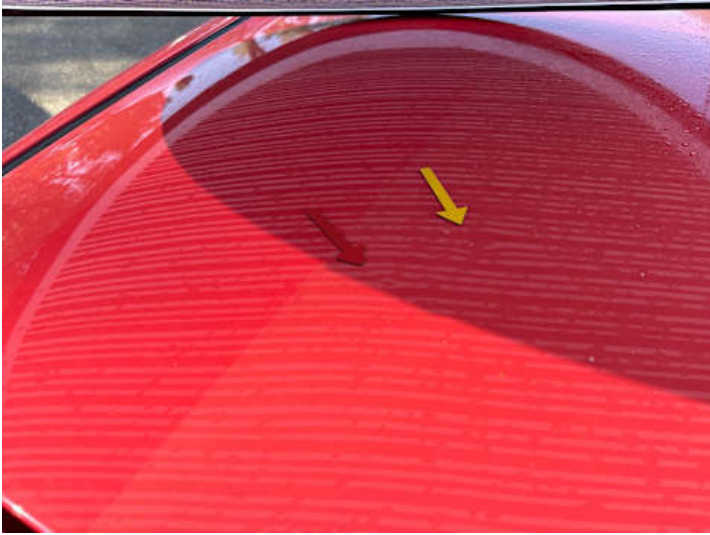
Dach (Delle)

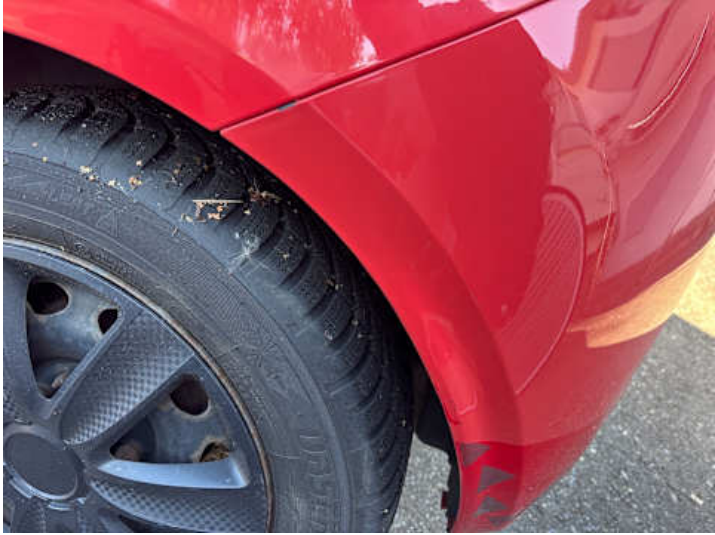
Stoßstange hinten (Kratzer, Lackschaden)

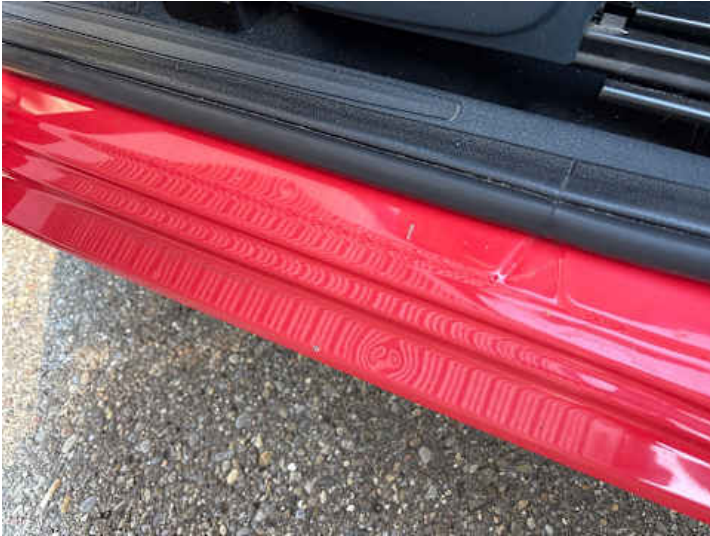
Schweller links (Lackschaden, Delle)

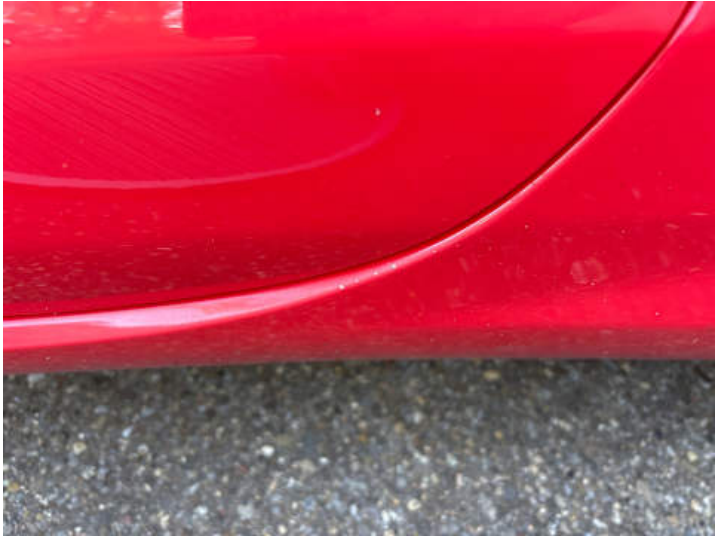
Schweller links (Lackschaden, Delle)

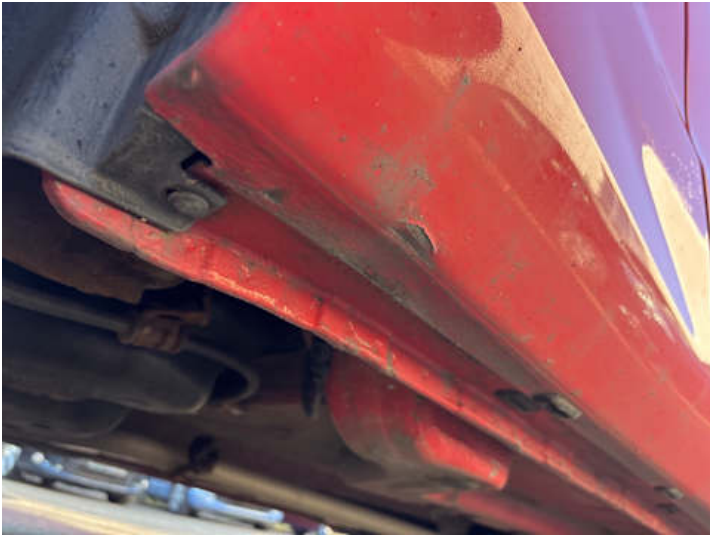
Schweller rechts (Lackschaden, Kratzer, Verformung)

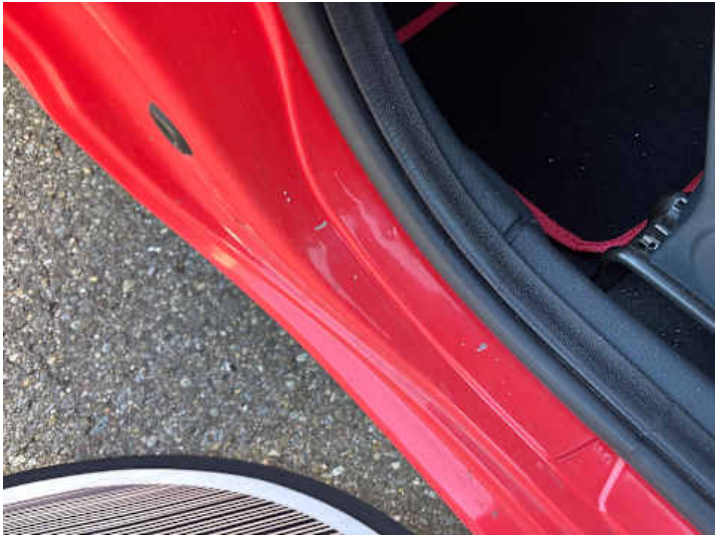
Schweller rechts (Lackschaden, Kratzer, Verformung)

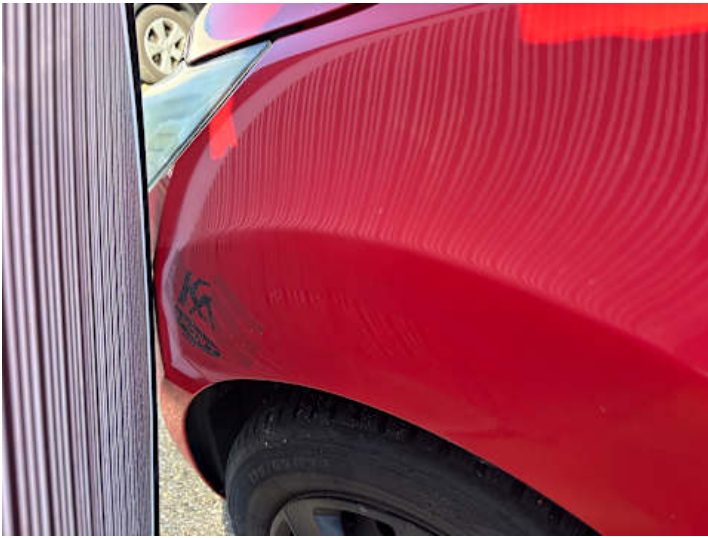
| Fahrzeugteil | Lackschichtdicke (in µm) | Fahrzeugteil | Lackschichtdicke (in µm) |
|---|---|---|---|
| Kotflügel vorne links | 130 | Kotflügel vorne rechts | 150 |

Kotflügel vorne links (Lackschaden, Unsachgemäß instand gesetzt, Ausgeblichen/Matt, Rost)

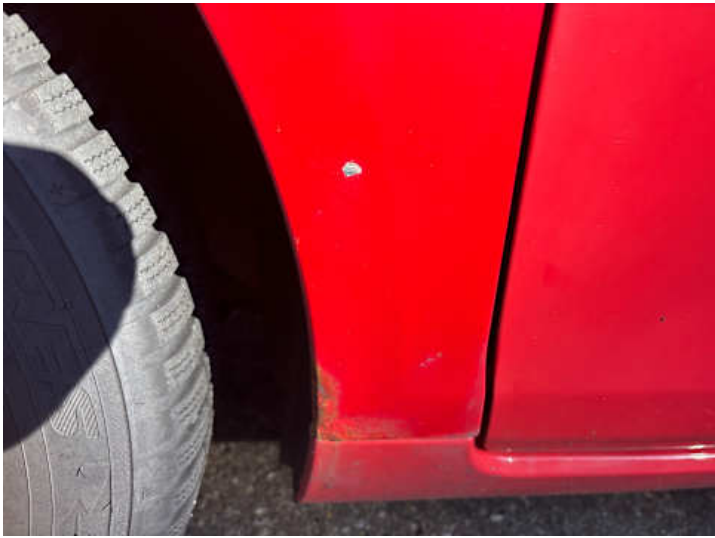
Kotflügel vorne links (Lackschaden, Unsachgemäß instand gesetzt, Ausgeblichen/Matt, Rost)

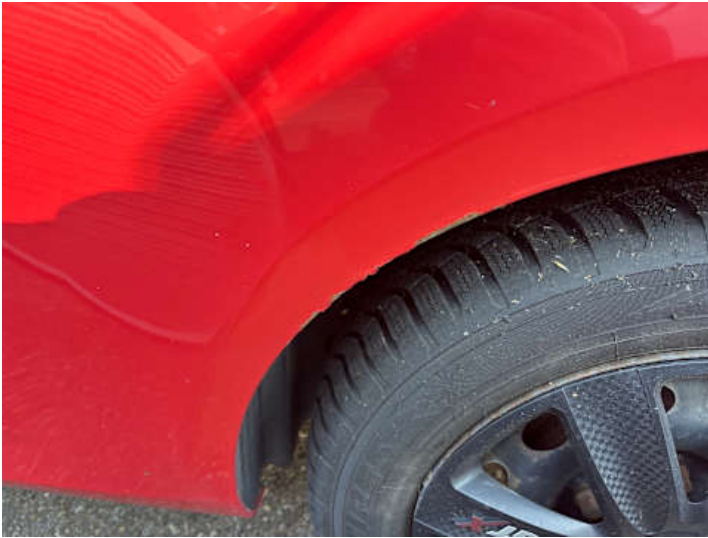
| Fahrzeugteil | Lackschichtdicke (in µm) | Fahrzeugteil | Lackschichtdicke (in µm) |
|---|---|---|---|
| Seitenteil hinten links | 145 | Seitenteil hinten rechts | 180 |

Seitenteil hinten links (Lackschaden, Rost)

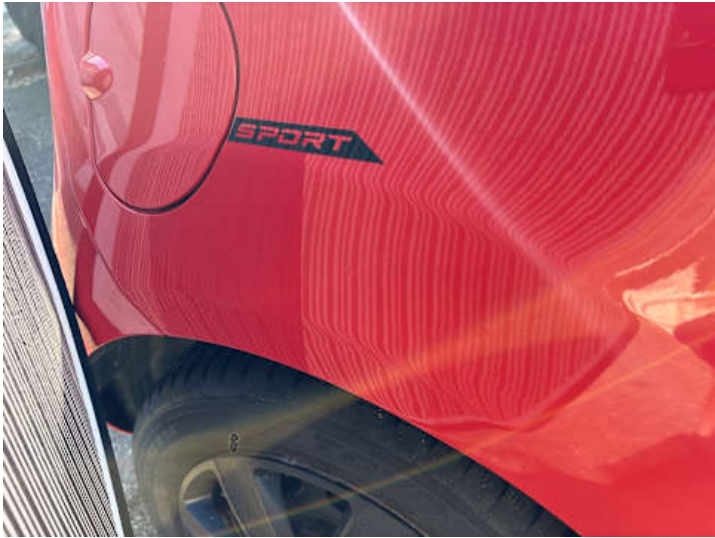
Seitenteil hinten rechts (Lackschaden, Unsachgemäß instand gesetzt)

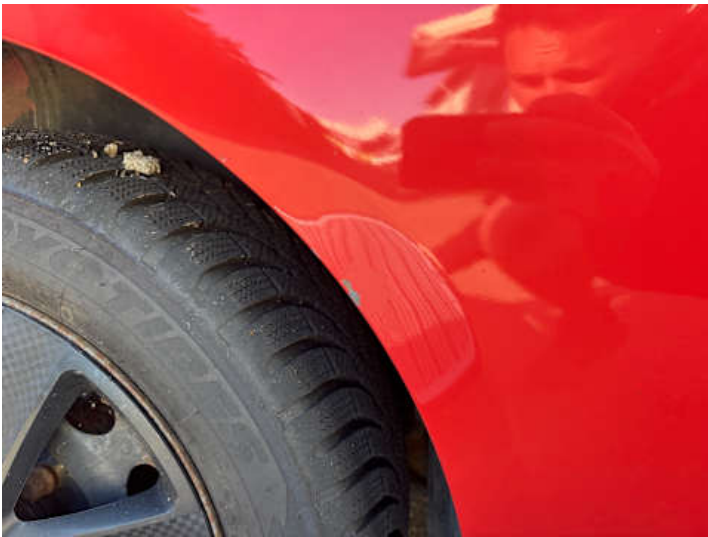
Seitenteil hinten rechts (Lackschaden, Unsachgemäß instand gesetzt)

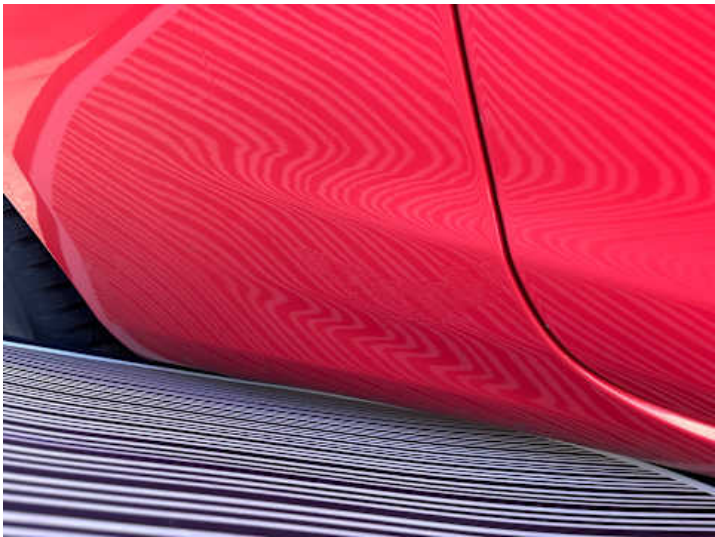
Seitenteil hinten rechts (Lackschaden, Unsachgemäß instand gesetzt)

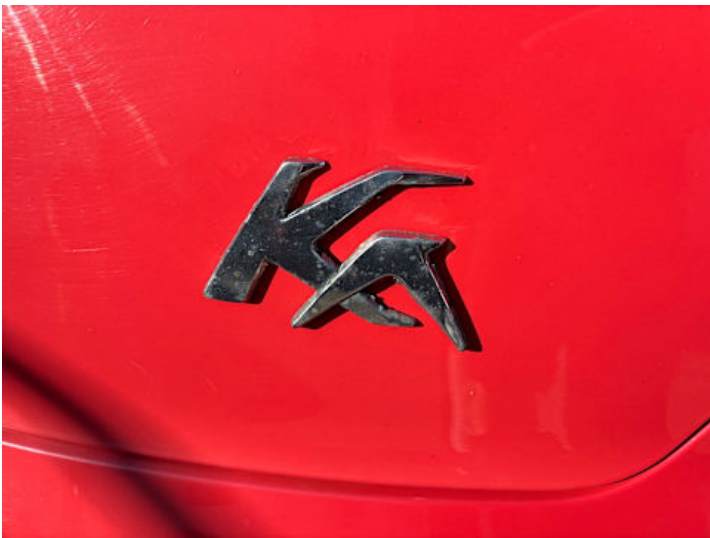
| Fahrzeugteil | Lackschichtdicke (in µm) | Fahrzeugteil | Lackschichtdicke (in µm) |
|---|---|---|---|
| Motorhaube | 160 | Heckklappe | 155 |

Heckklappe (Lackschaden)

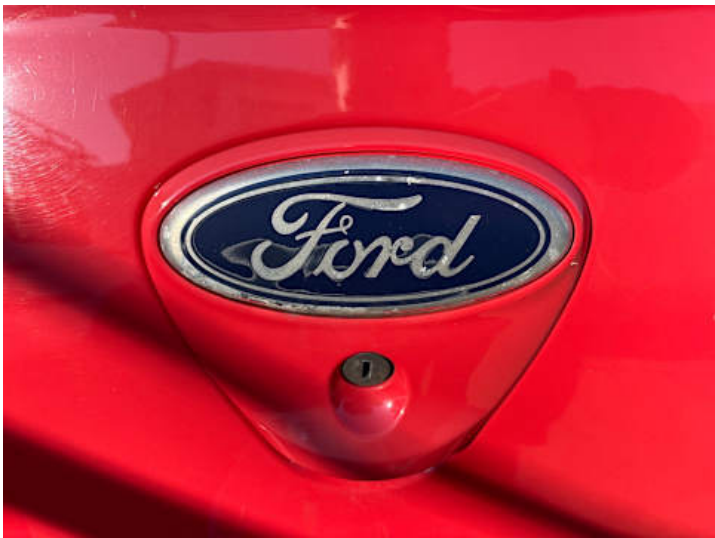
Heckklappe (Lackschaden)

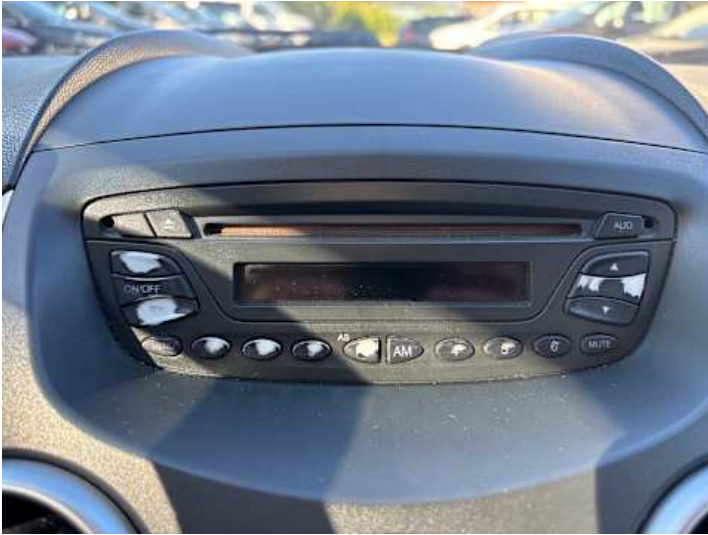
Innenraum (Verschleiß, Kratzer)

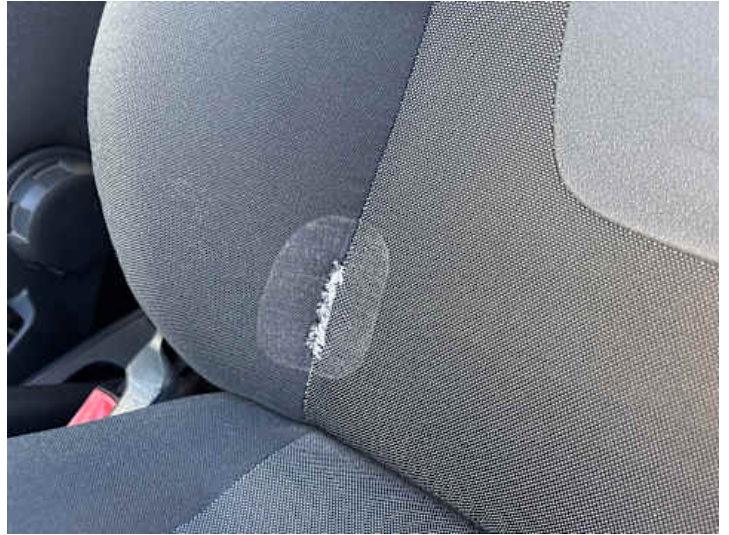
Innenraum (Riss/Bruch, Verschleiß)

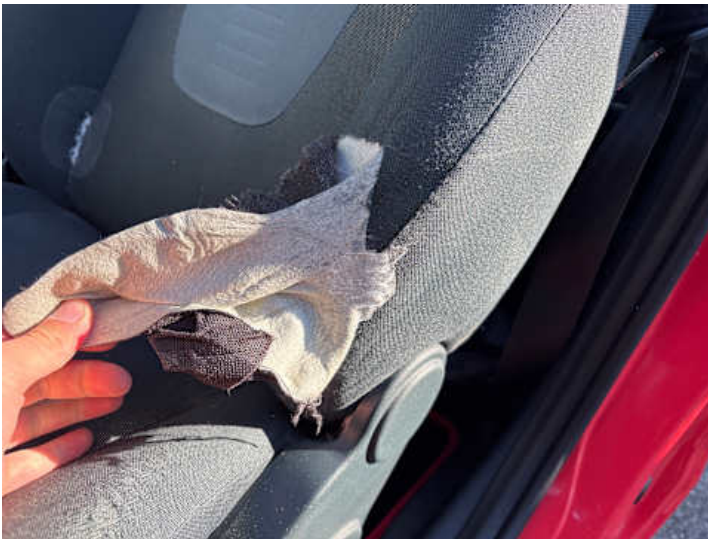
Innenraum (Riss/Bruch, Verschleiß)

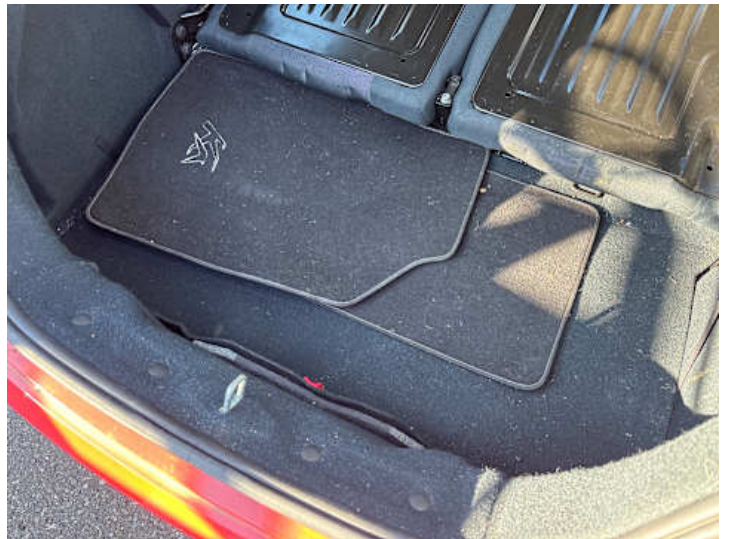
Innenraum (Verschmutzung, Kratzer, Verschleiß)

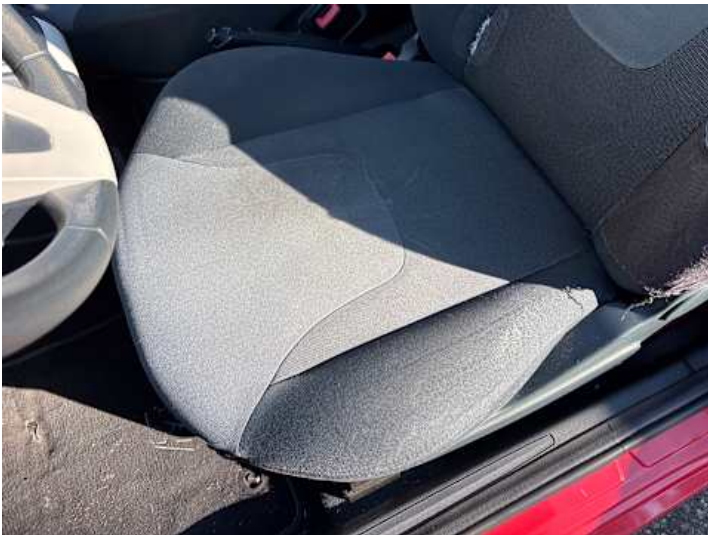
Innenraum (Verschmutzung, Kratzer, Verschleiß)

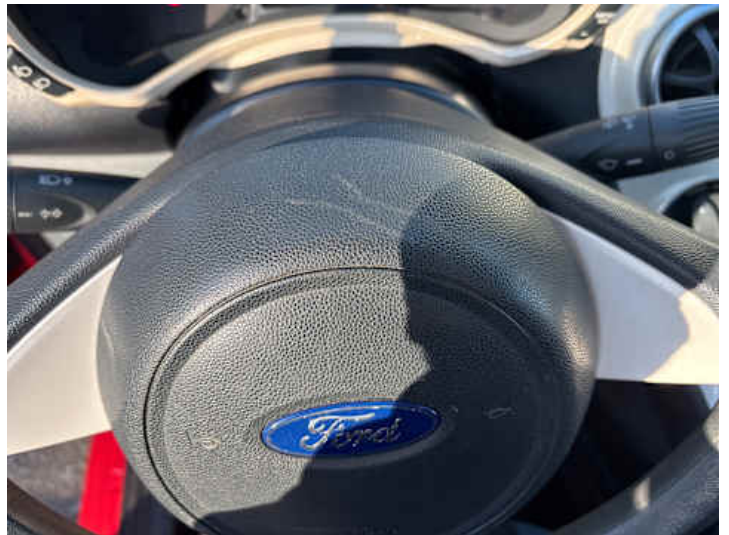
Innenraum (Verschmutzung, Kratzer, Verschleiß)

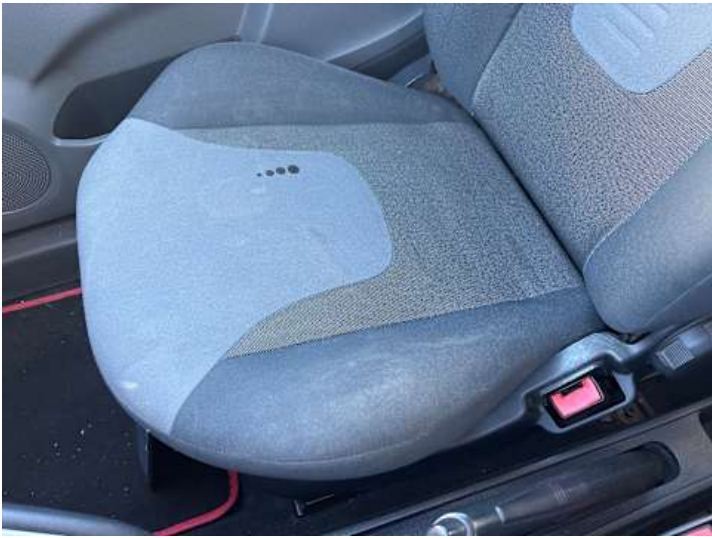
Innenraum (Verschmutzung, Kratzer, Verschleiß)
