## Renault Modus Exception

EZ 08/2009 | Limousine | Benzin | Automatikgetriebe | 197.387km  
Besteuerung: Differenzbesteuert (§24 UStG)  
Fahrzeugstandort: 87\*\*\*  
Fahrzeug aufgenommen am: 03.08.2026

# Hinweise zum Zustandsbericht

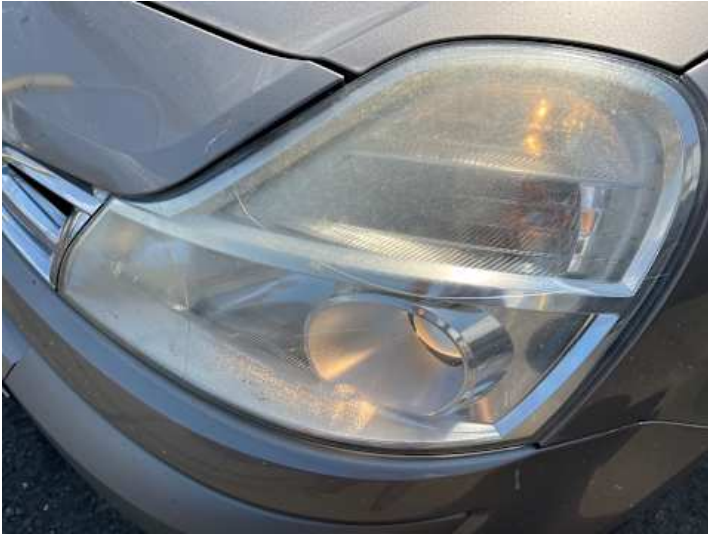
Scheinwerfer (links) (Blind)

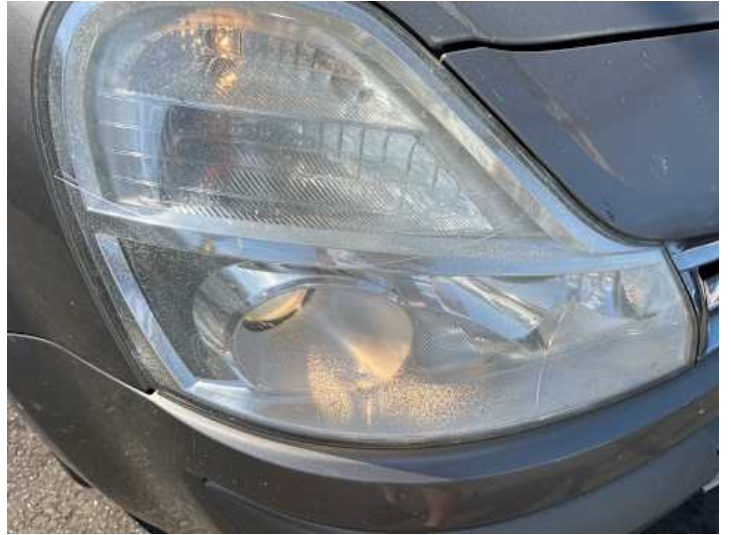
Scheinwerfer (rechts) (Blind)

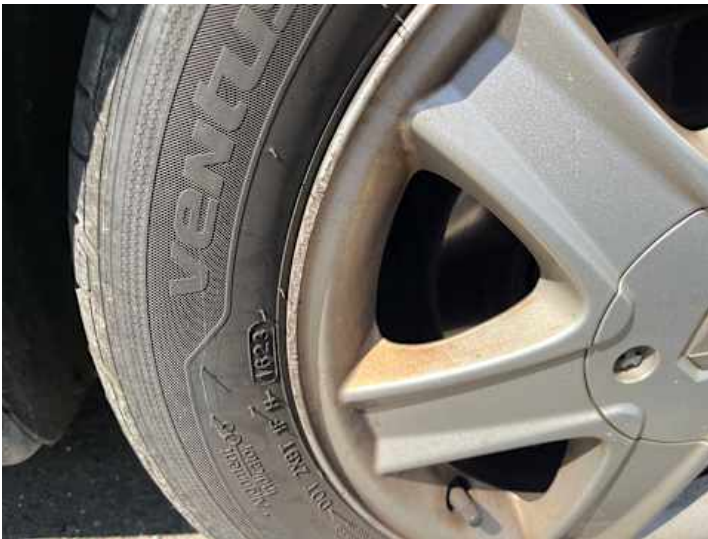
Rad (Kerben)

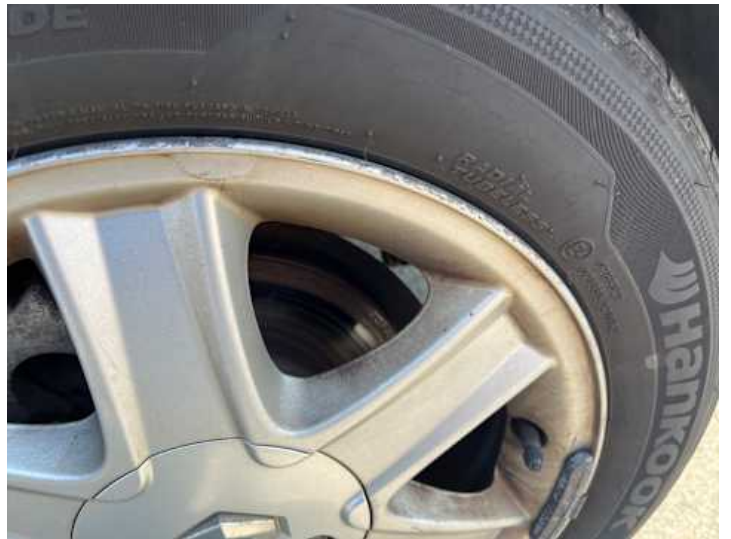
Rad (Kratzer)

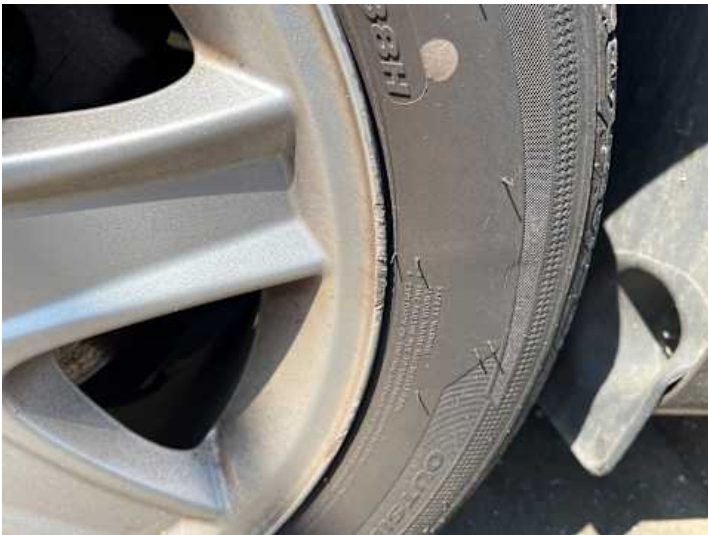
Rad (Kerben)

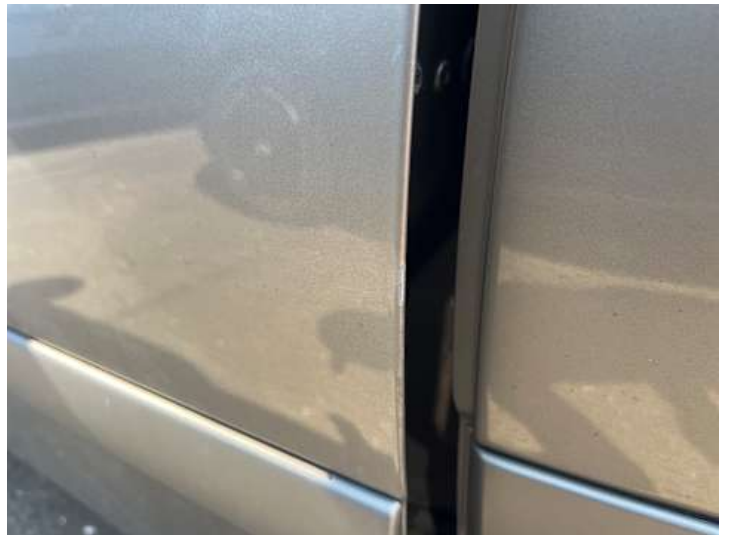
Fahrtür (Kratzer, Lackschaden)

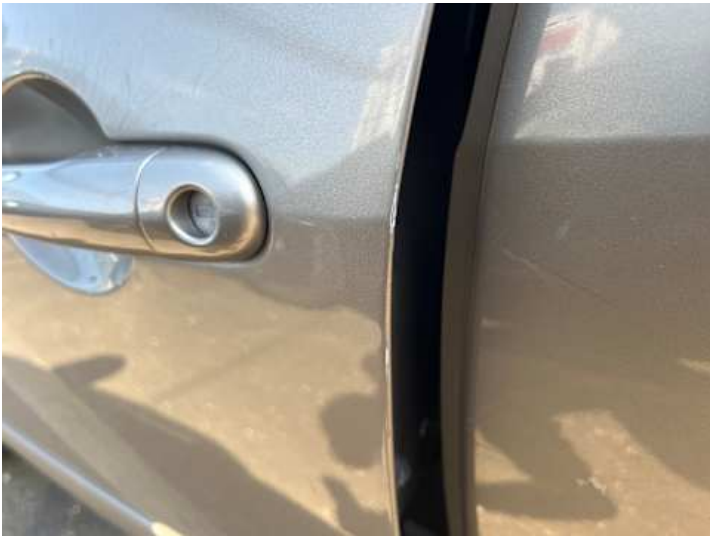
Fahrentür (Kratzer, Lackschaden)

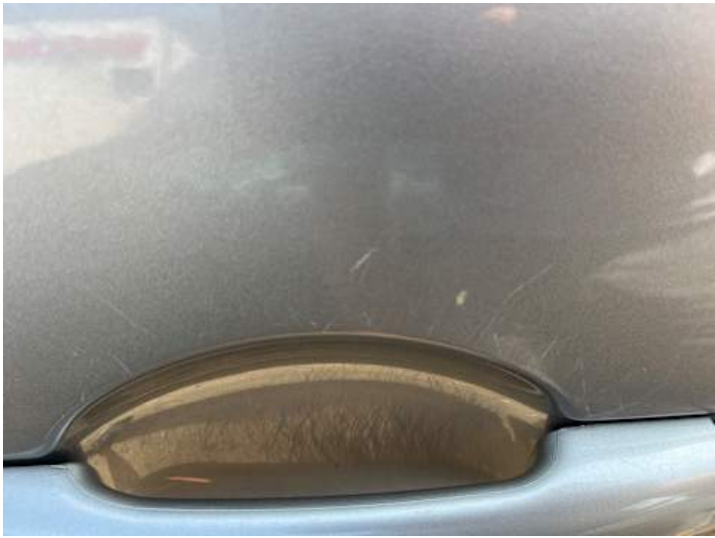
Fahrentür (Kratzer, Lackschaden)

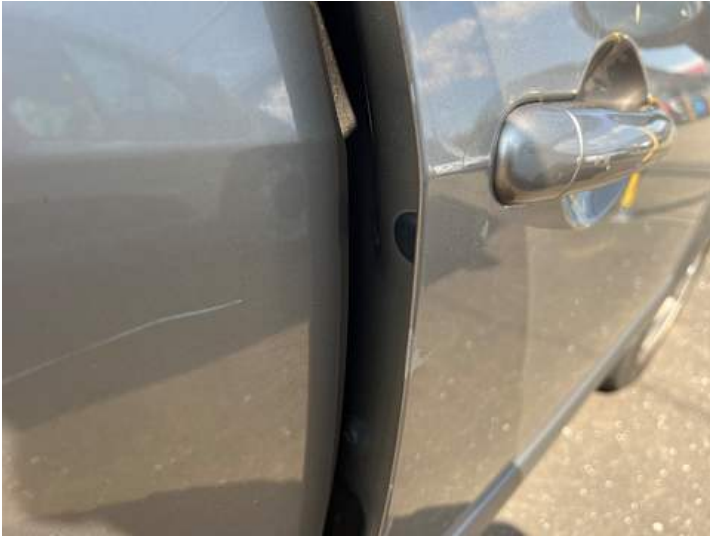
Beifahrertür (Kratzer, Lackschaden)

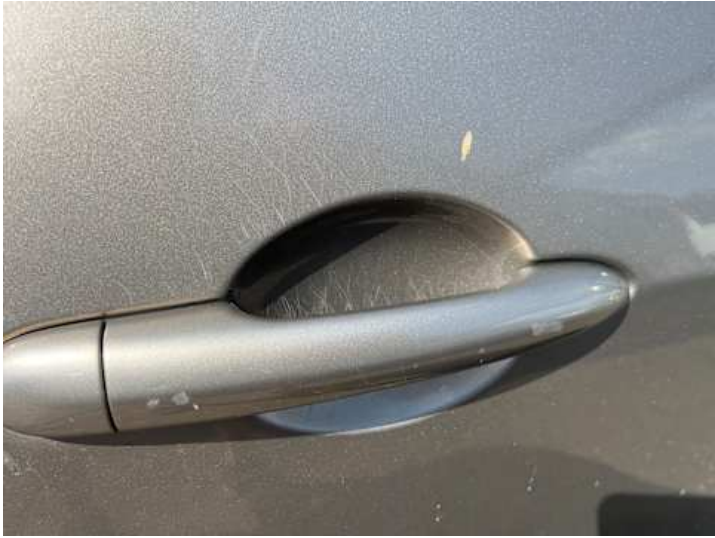
Beifahrertür (Kratzer, Lackschaden)

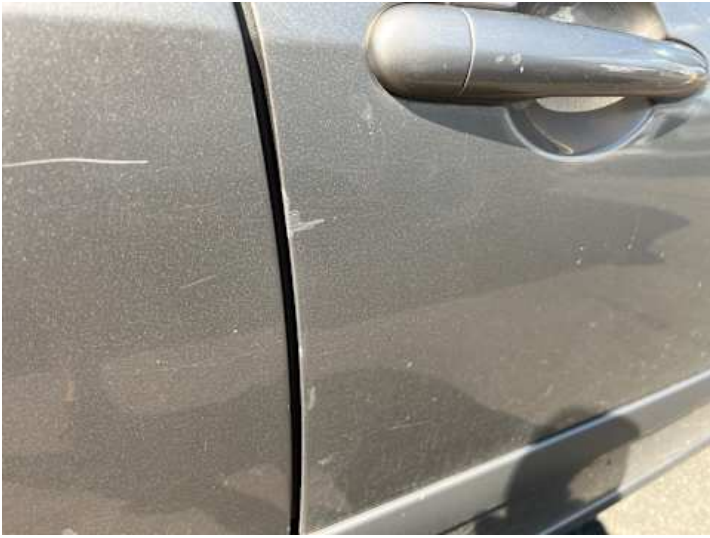
Beifahrertür (Kratzer, Lackschaden)

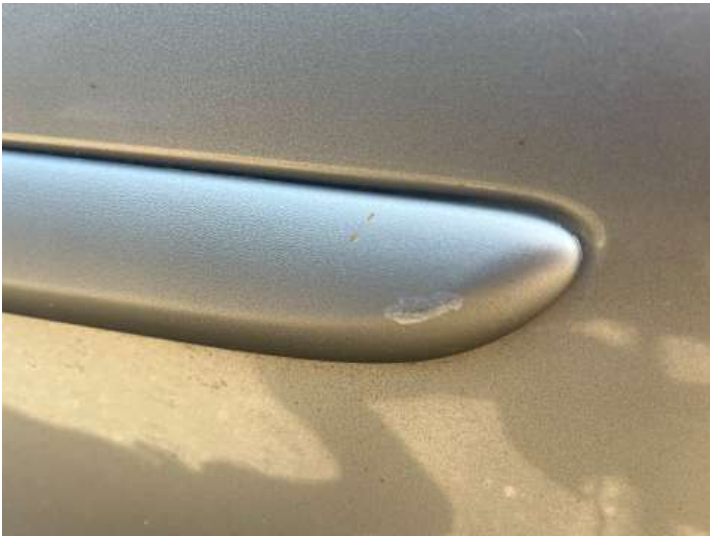
Türe hinten links (Lackschaden)

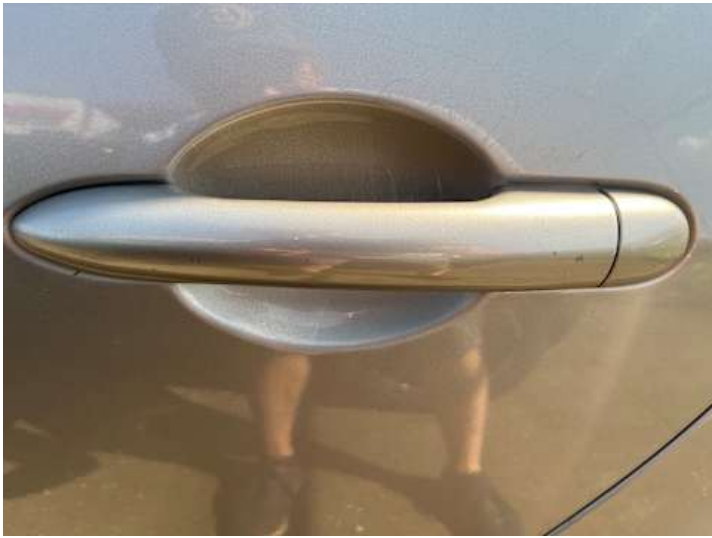
Türe hinten links (Kratzer, Lackschaden)

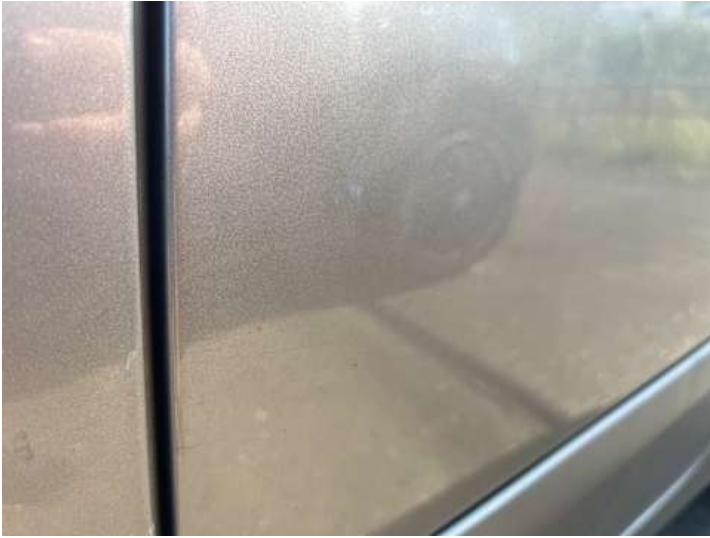
Türe hinten links (Kratzer, Lackschaden)

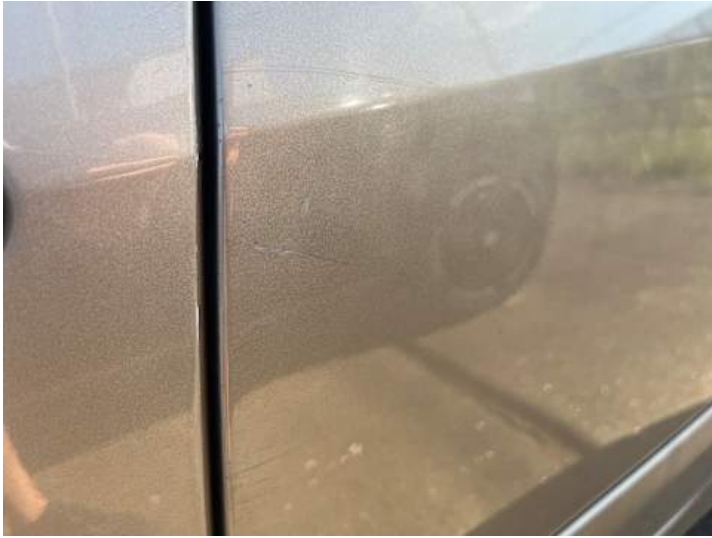
Türe hinten links (Kratzer, Lackschaden)

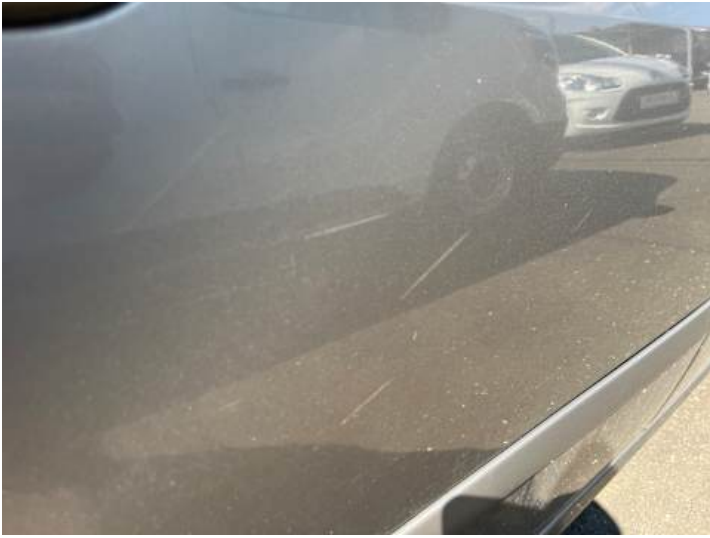
Türe hinten rechts (Kratzer)

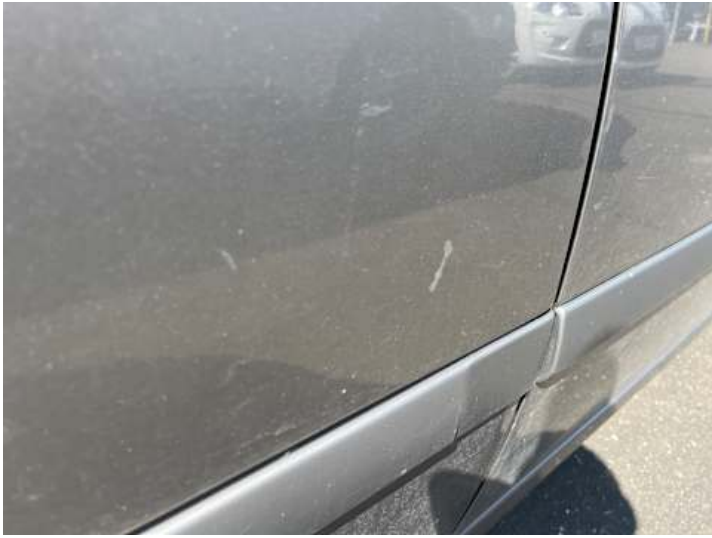
Türe hinten rechts (Kratzer)

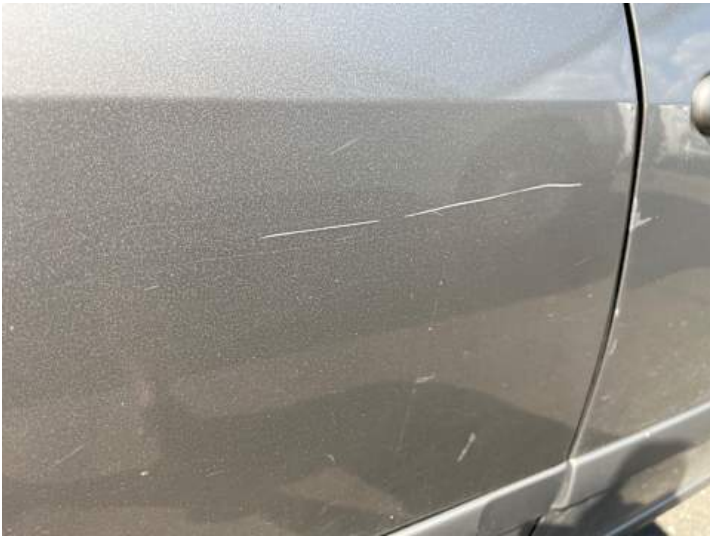
Türe hinten rechts (Kratzer)

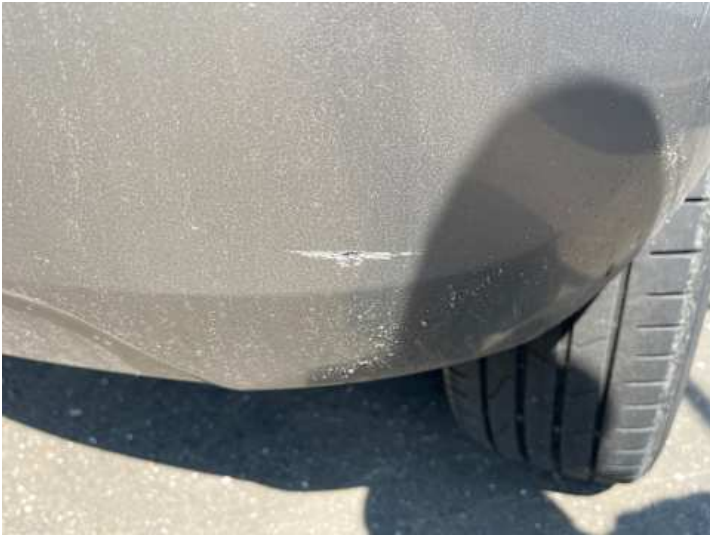
Stoßstange hinten (Kratzer, Lackschaden)

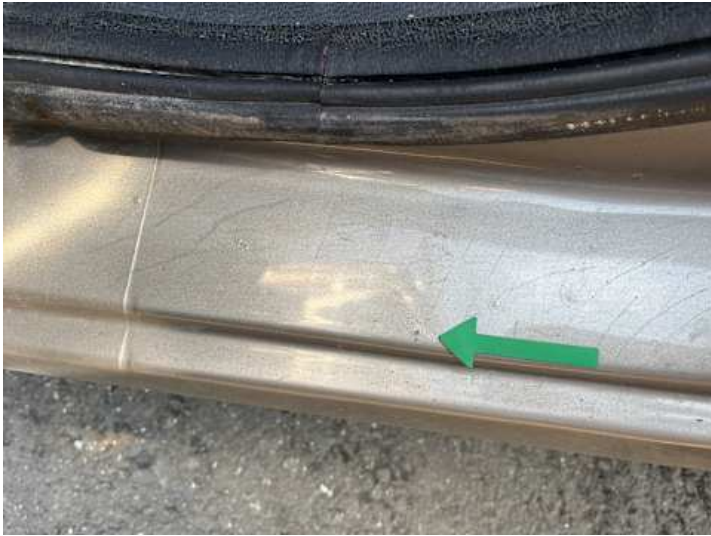
Schweller links (Rost)

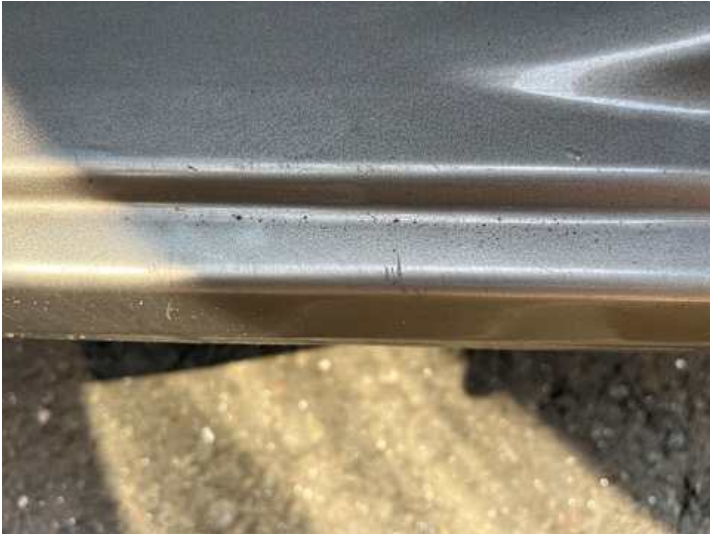
Schweller links (Kratzer)

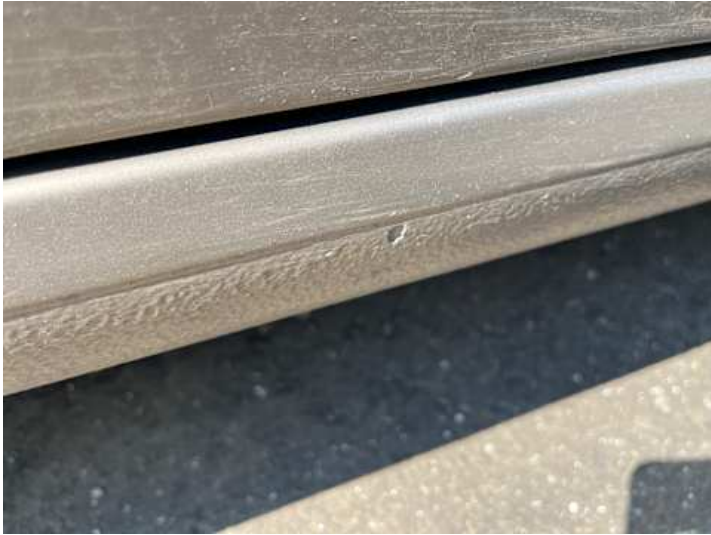
Schweller rechts (Lackschaden)

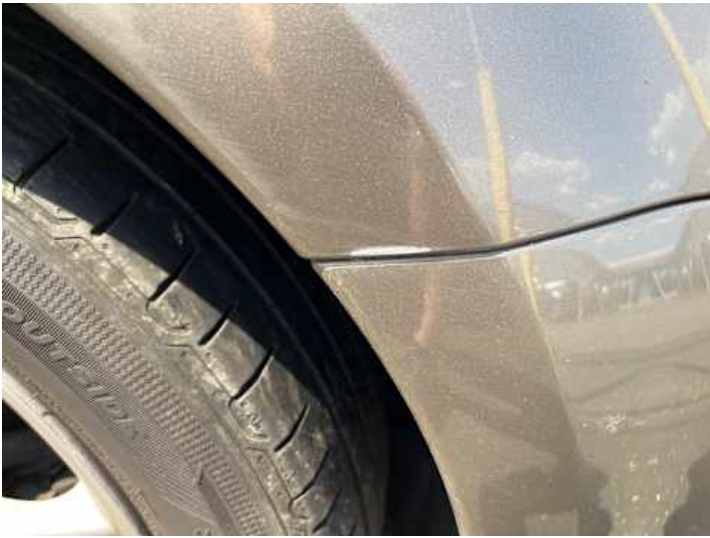
Kotflügel vorne rechts (Lackschaden)

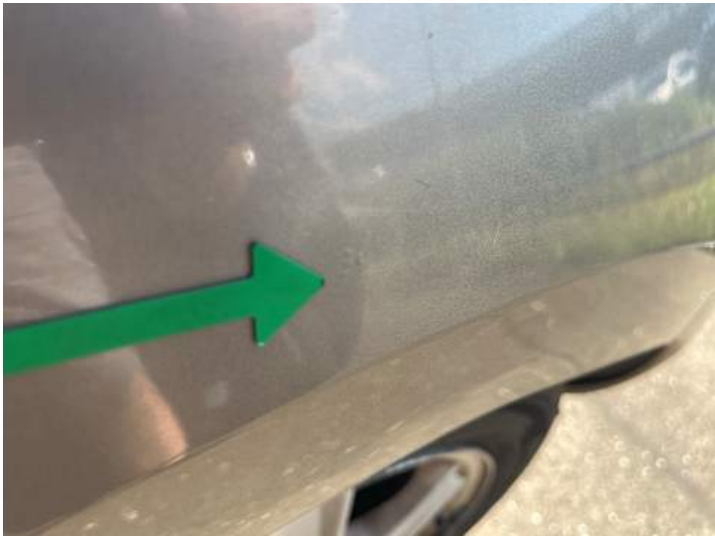
Seitenteil hinten links (Rost)

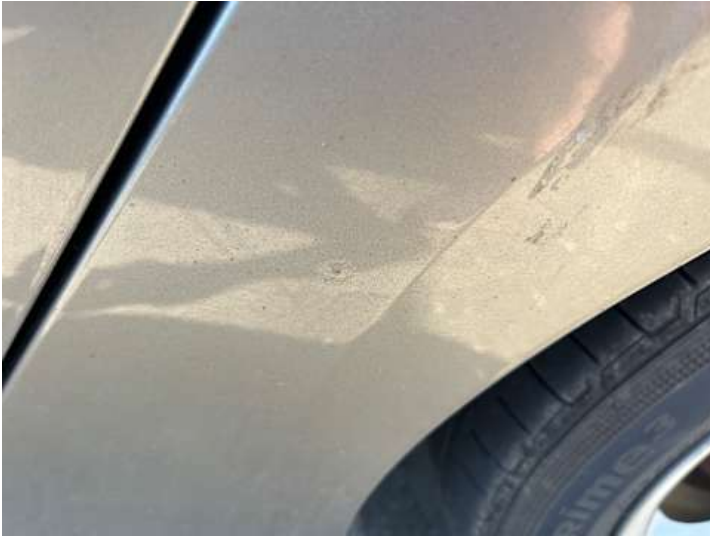
Seitenteil hinten links (Rost)

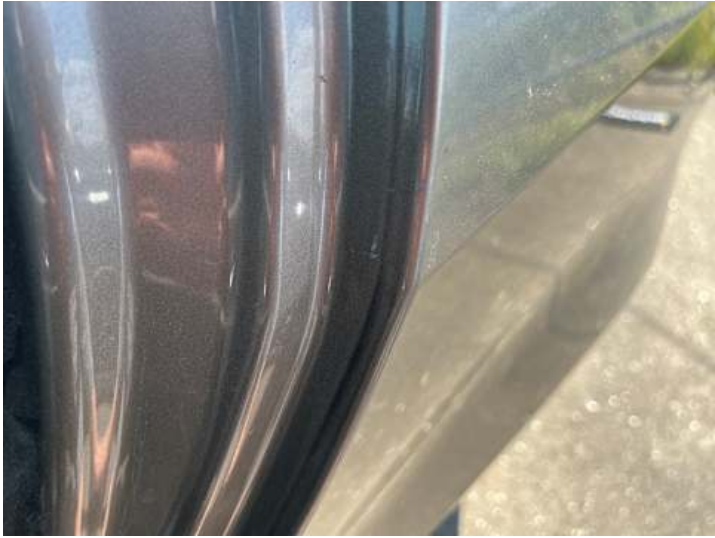
Seitenteil hinten links (Kratzer, Lackschaden)

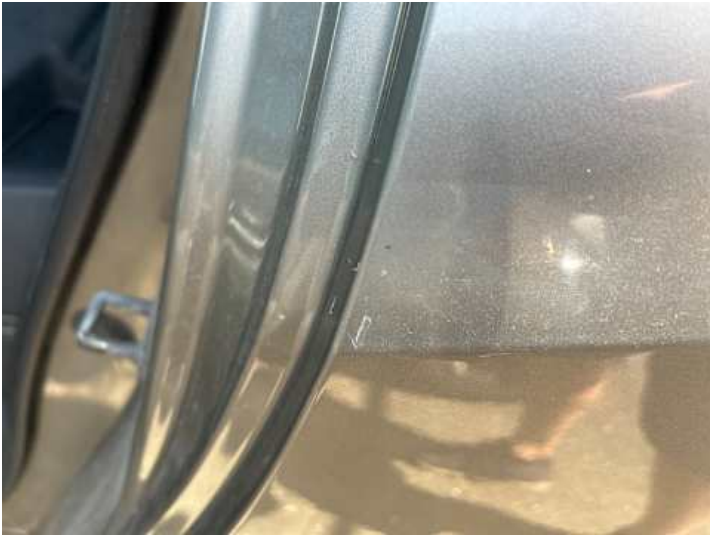
Seitenteil hinten links (Kratzer, Lackschaden)

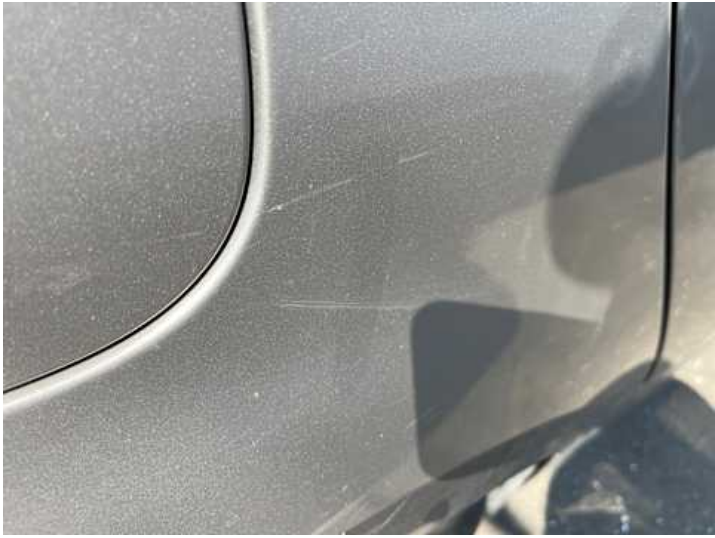
Seitenteil hinten rechts (Kratzer)

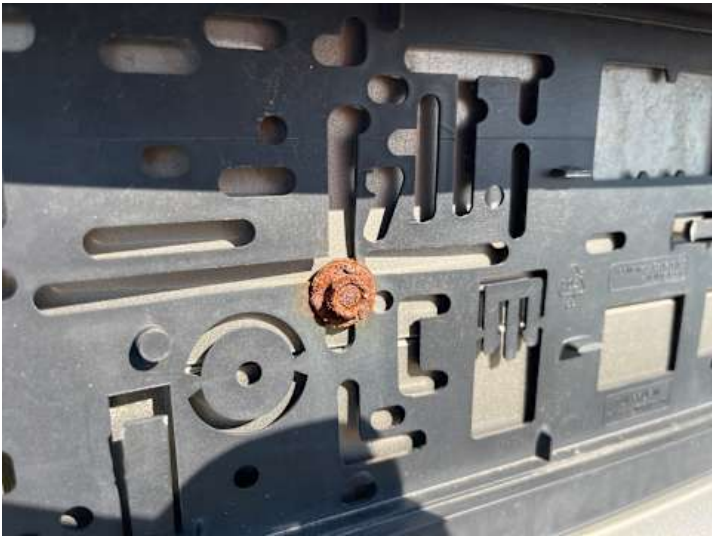
Heckklappe (Rost)

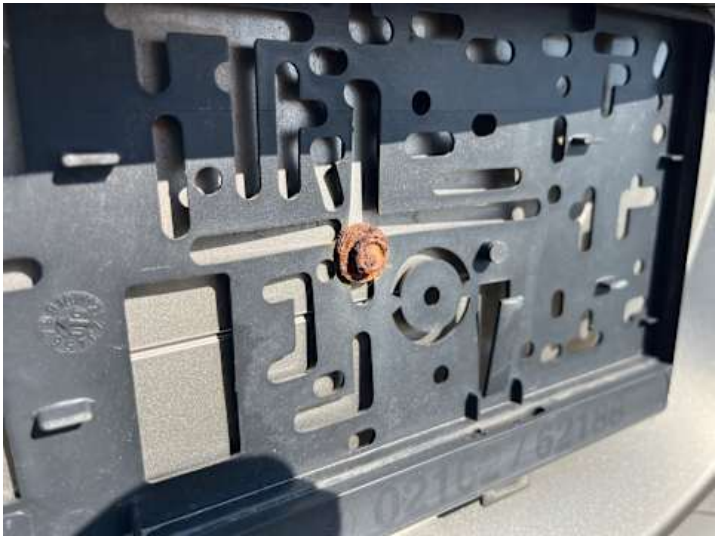
Heckklappe (Rost)

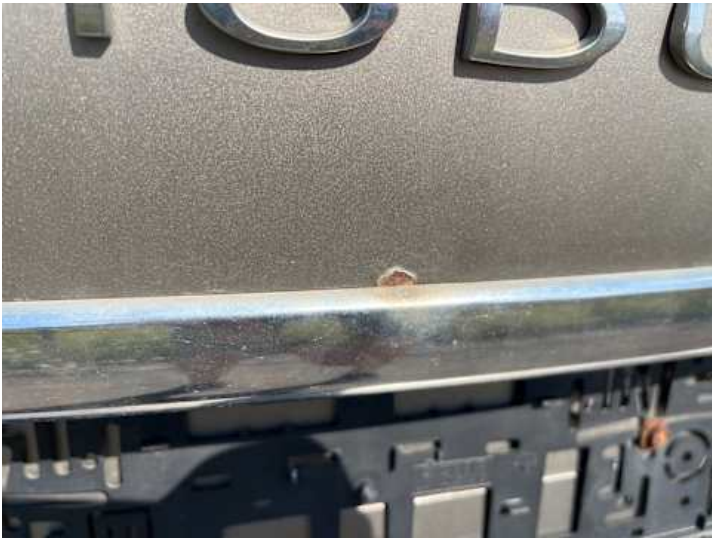
Heckklappe (Rost)

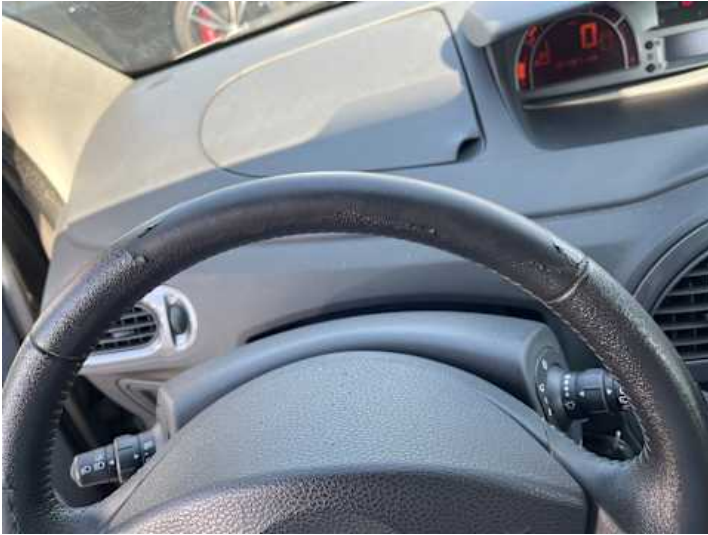
Innenraum (Verschleiß)

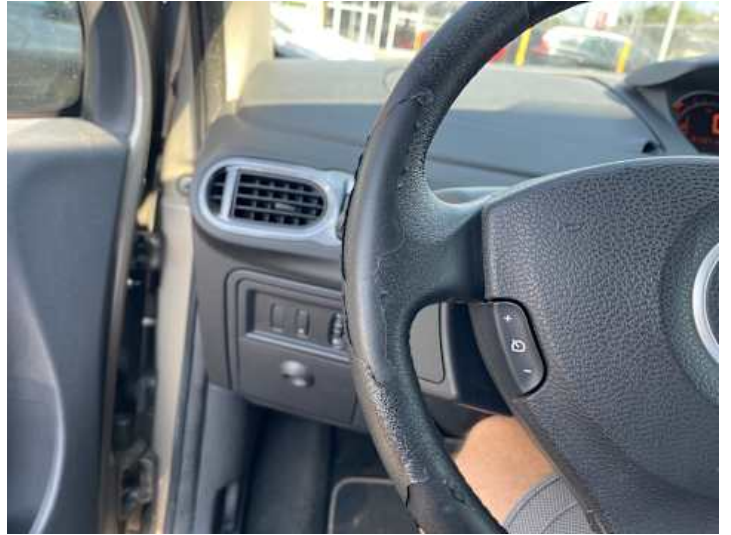
Innenraum (Verschleiß)

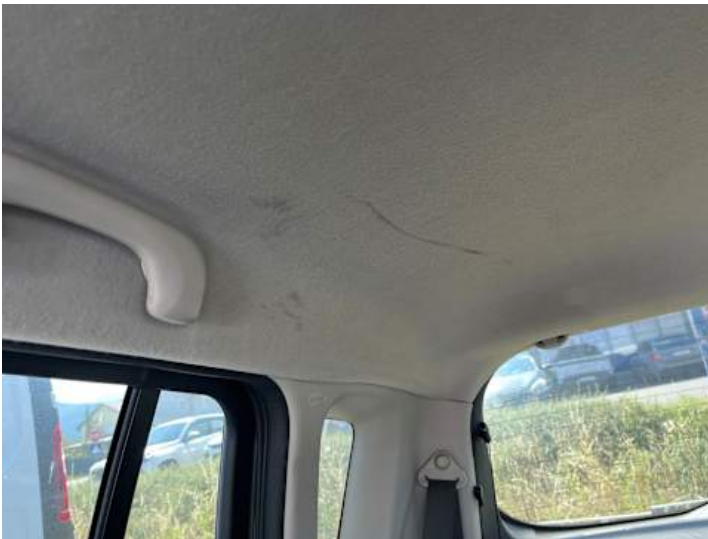
Innenraum (Verschmutzung)
