Fiat Scudo L1 Basis

EZ 03/2022 | Kastenwagen | Diesel | Schaltgetriebe | 33.473km  
Besteuerung: Differenzbesteuert (§25a UStG)  
Fahrzeugstandort: 99\*\*\*  
Fahrzeug aufgenommen am: 03.08.2026

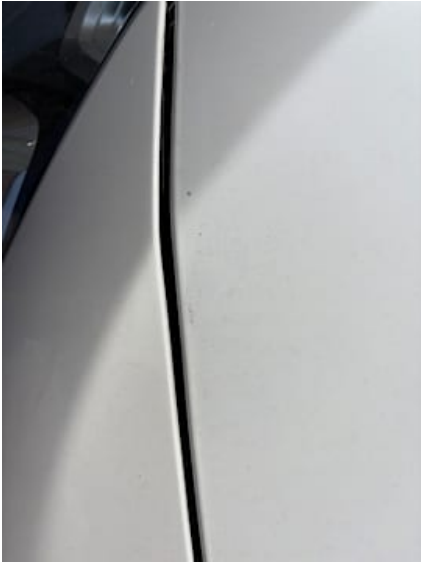
Motorhaube (Lackschaden, Steinschlag)

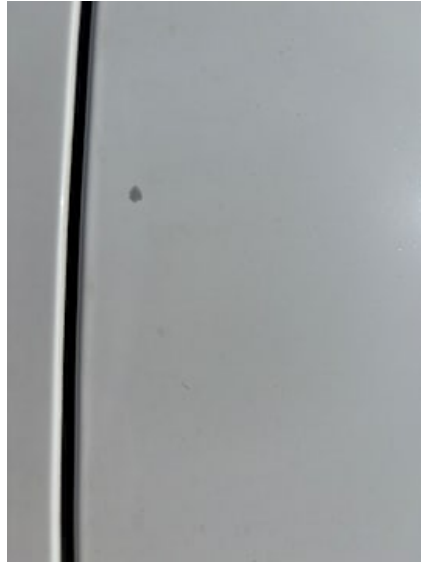
Motorhaube (Lackschaden, Steinschlag)

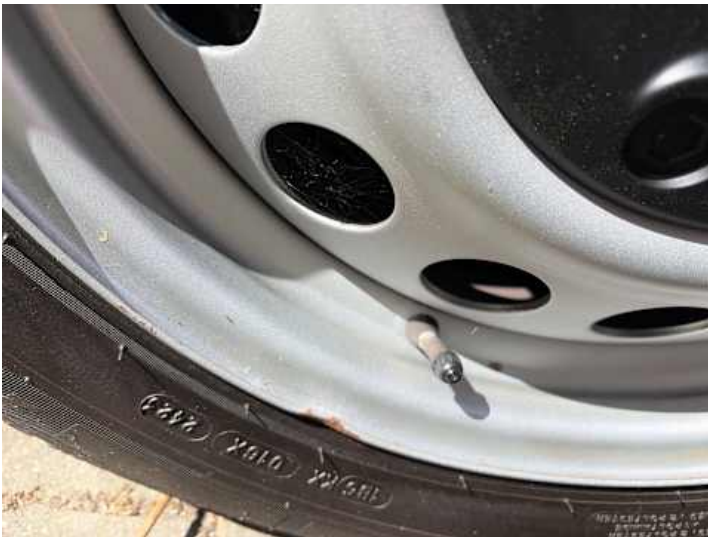
Rad (Verformung)

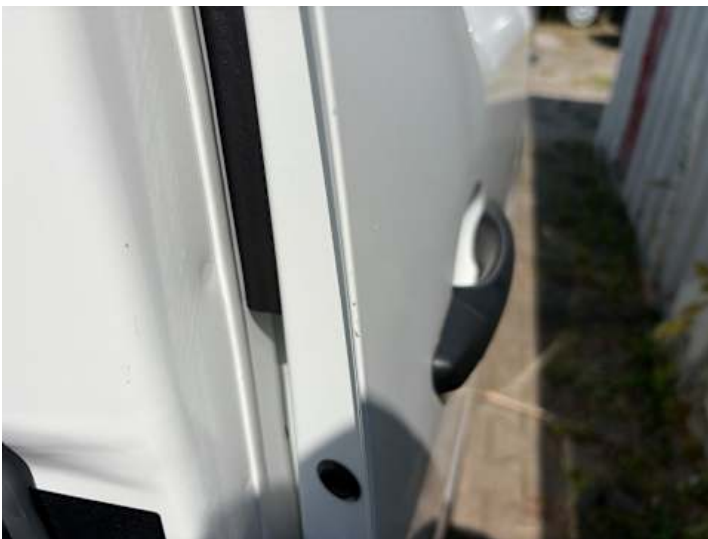
Beifahrtür (Lackschaden)

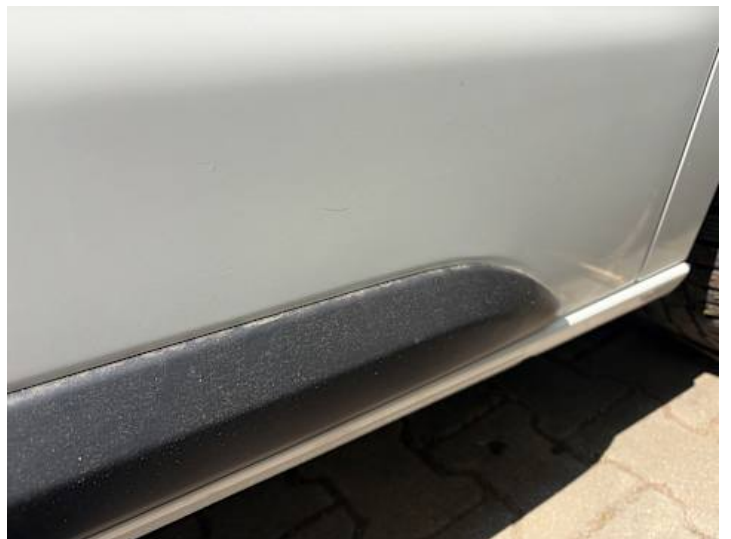
Beifahrtür (Lackschaden)

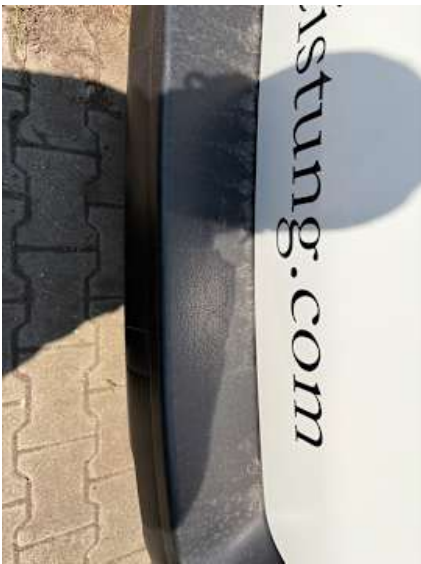
Stoßstange hinten (Lackschaden, Verformung)

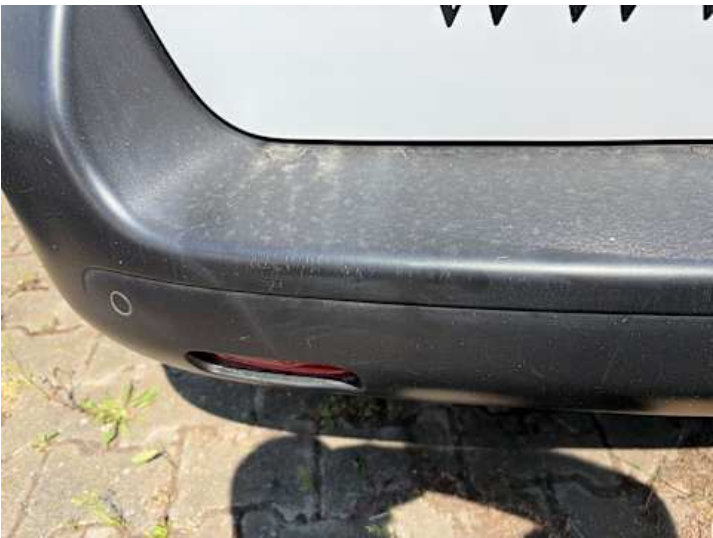
Stoßstange hinten (Lackschaden, Verformung)

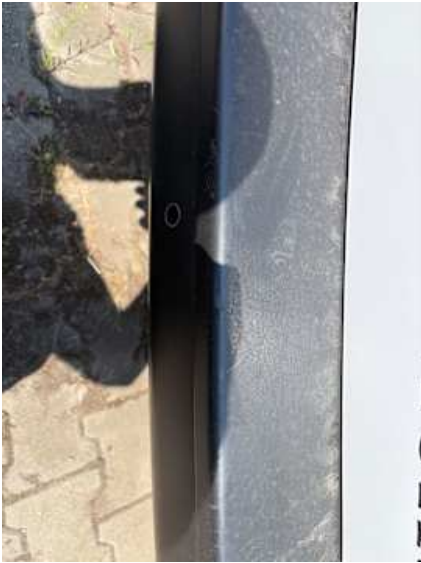
Stoßstange hinten (Lackschaden, Verformung)

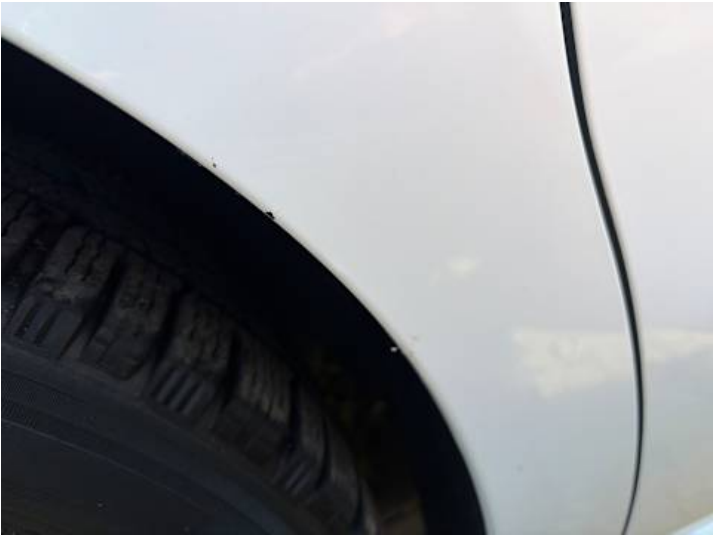
| Fahrzeugteil | Lackschichtdicke (in µm) | Fahrzeugteil | Lackschichtdicke (in µm) |
|---|---|---|---|
| Kotflügel vorne links | 90 | Kotflügel vorne rechts | 90 |

Kotflügel vorne links (Lackschaden)

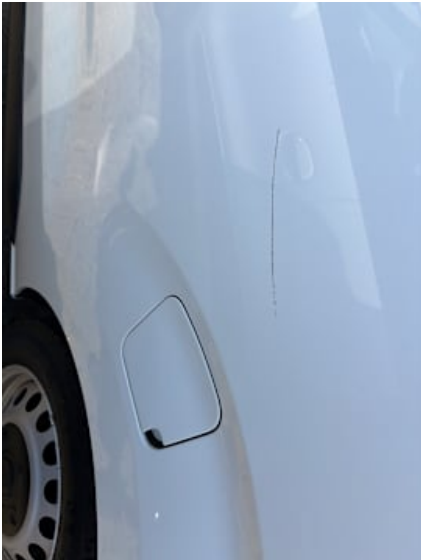
| Fahrzeugteil | Lackschichtdicke (in µm) | Fahrzeugteil | Lackschichtdicke (in µm) |
|---|---|---|---|
| Seitenteil hinten links | 100 | Seitenteil hinten rechts | 90 |

Seitenteil hinten links (Kratzer, Lackschaden)

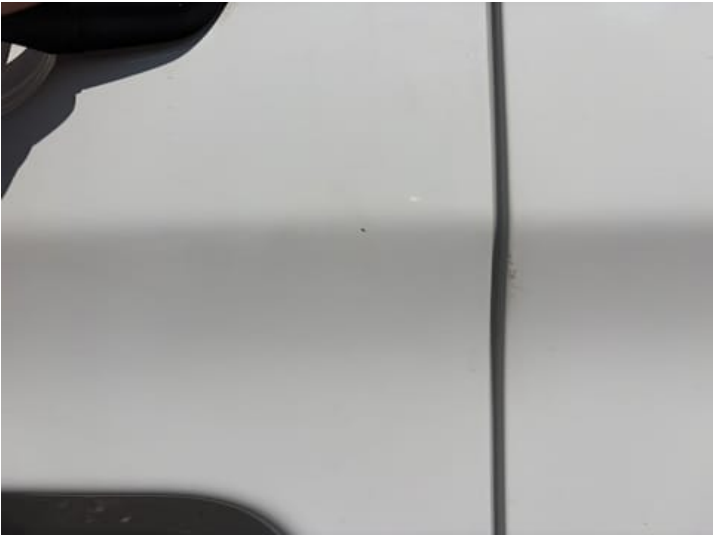
Heckklappe (Steinschlag)

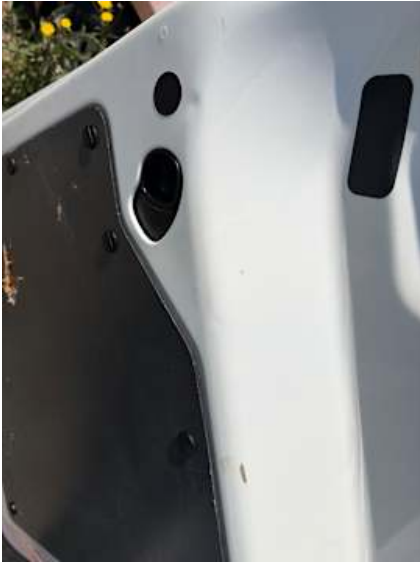
Innenraum (Anderer Schaden): Dellen

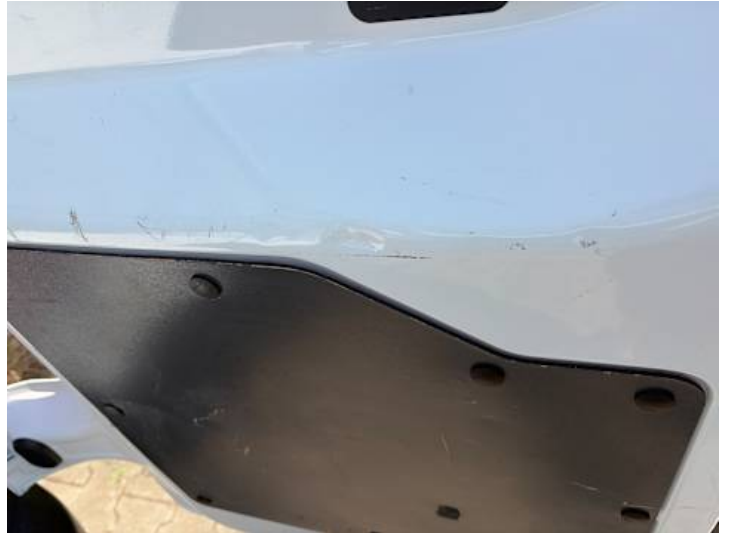
Innenraum (Anderer Schaden): Dellen

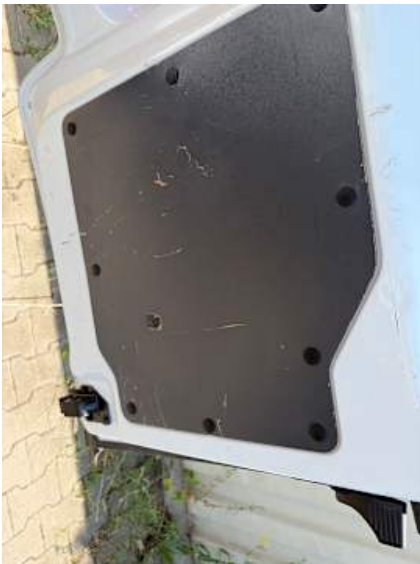
Innenraum (Riss/Bruch)

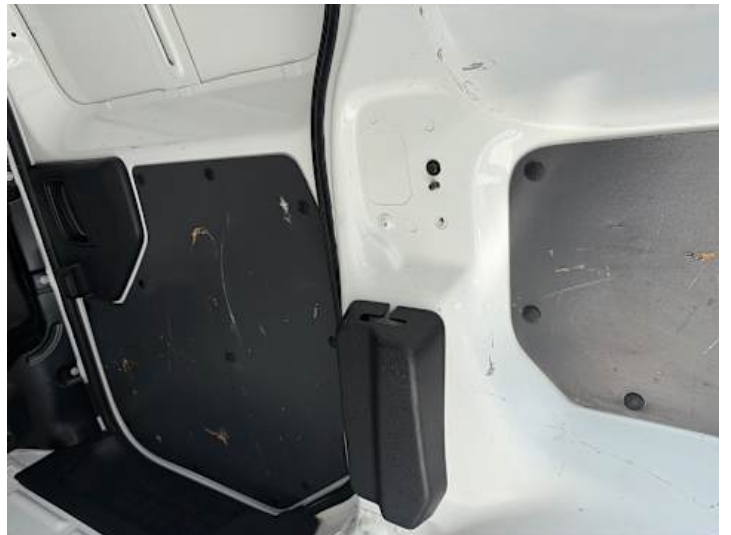
Innenraum (Riss/Bruch)

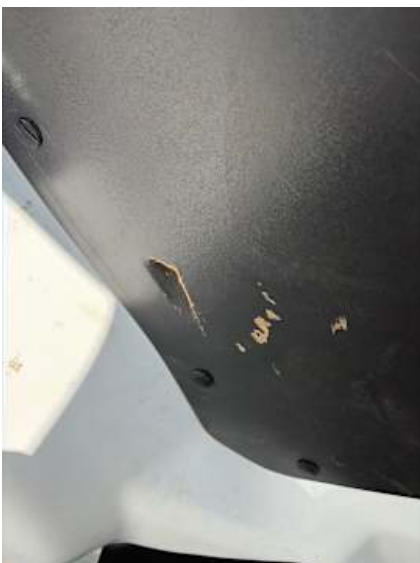
Innenraum (Riss/Bruch)

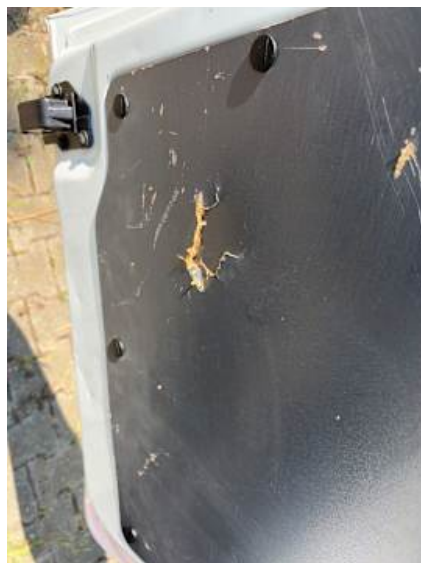
Innenraum (Riss/Bruch)

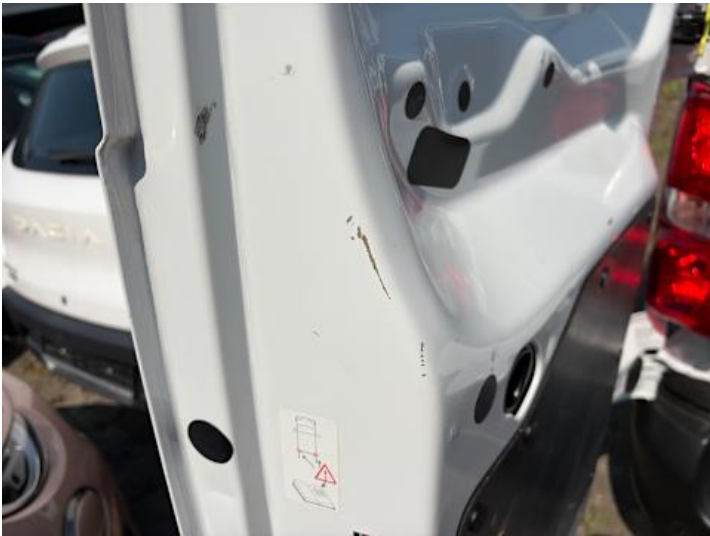
Innenraum (Kratzer)

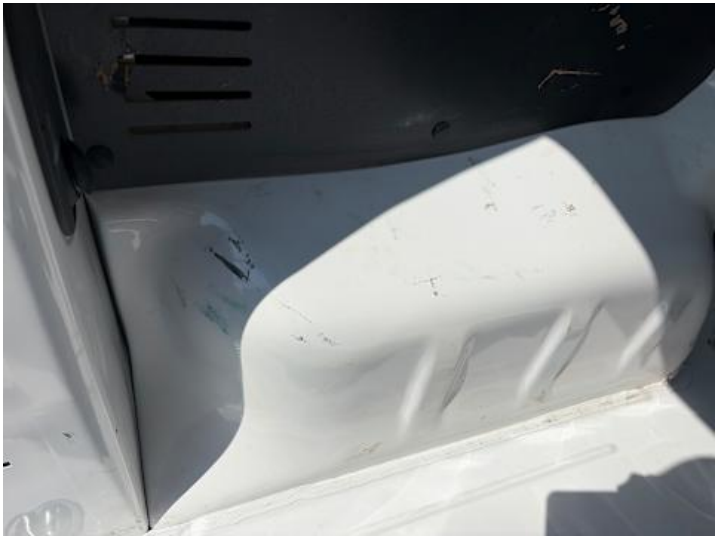
Innenraum (Kratzer)

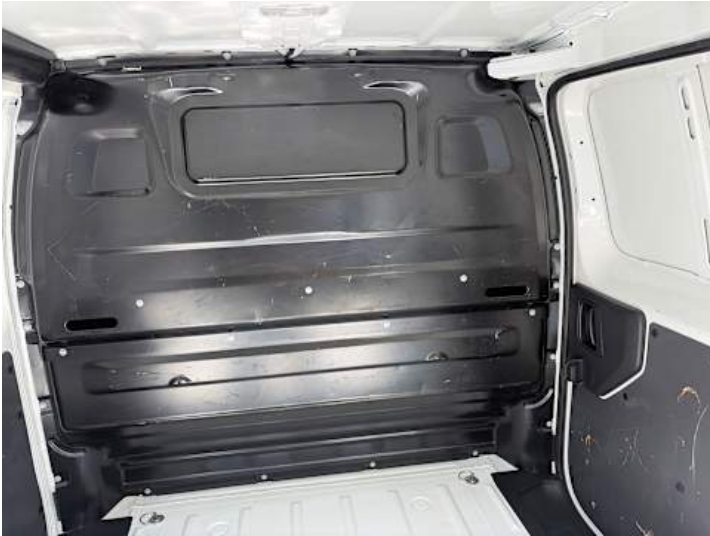
Innenraum (Kratzer)

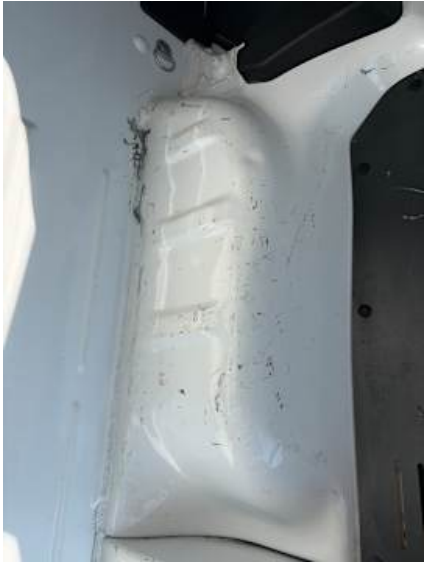
Innenraum (Kratzer)
