## Skoda Octavia Ambiente

EZ 09/2010 | Kombi | Benzin | Automatikgetriebe | 194.778km

Fahrzeug aufgenommen am: 29.07.2026

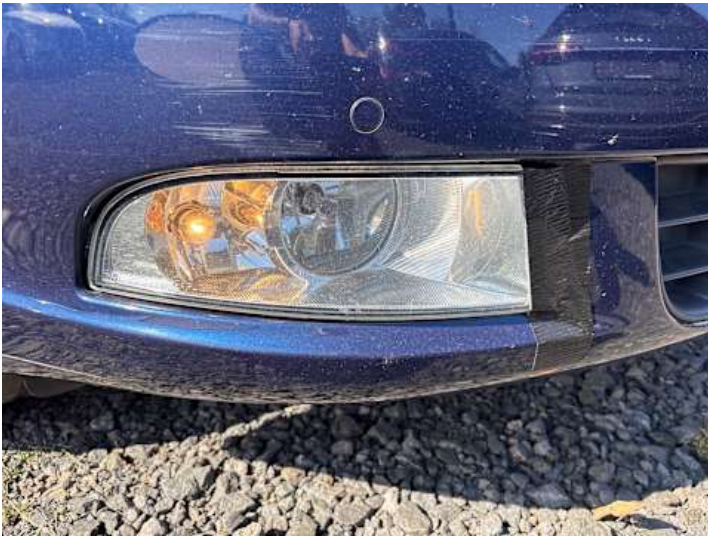
Stoßstange vorne (Riss/Bruch)

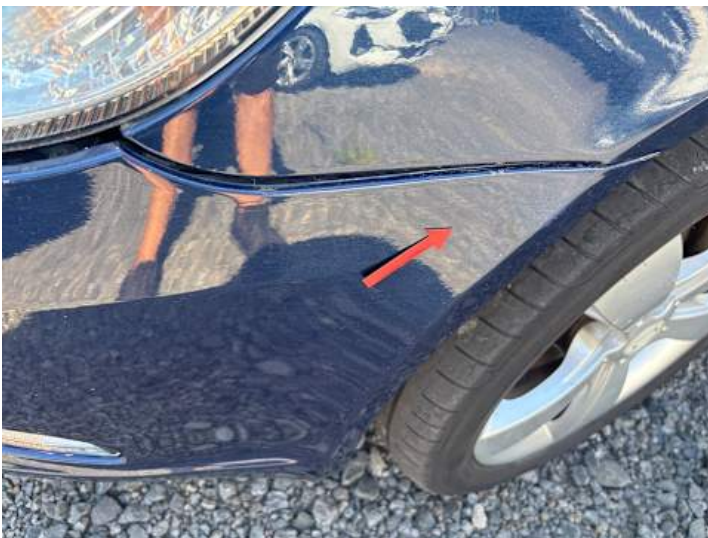
Stoßstange vorne (Lackschaden, Spaltmaße ungenau)

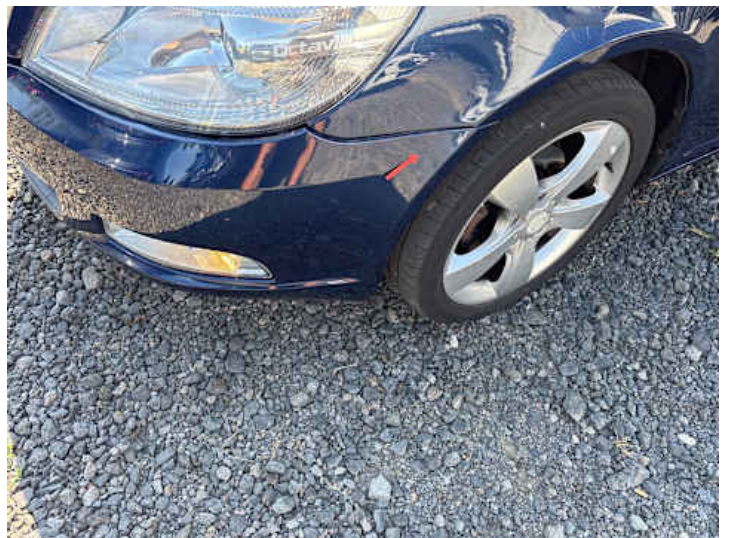
Stoßstange vorne (Lackschaden, Spaltmaße ungenau)

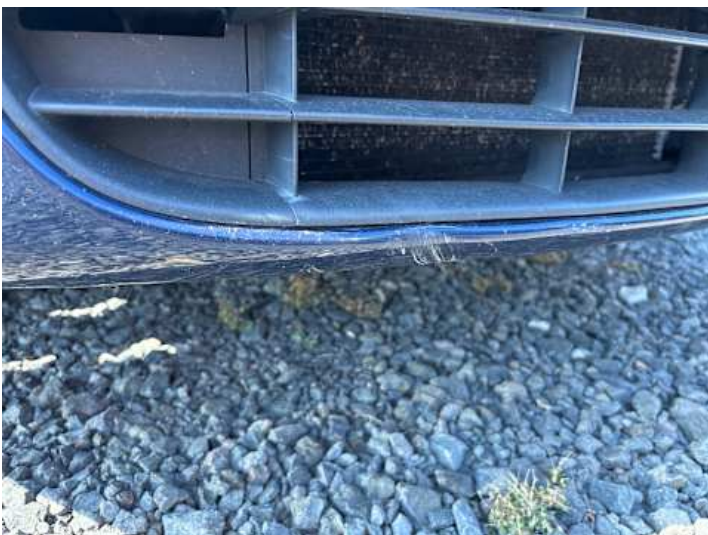
Stoßstange vorne (Verformung, Lackschaden)

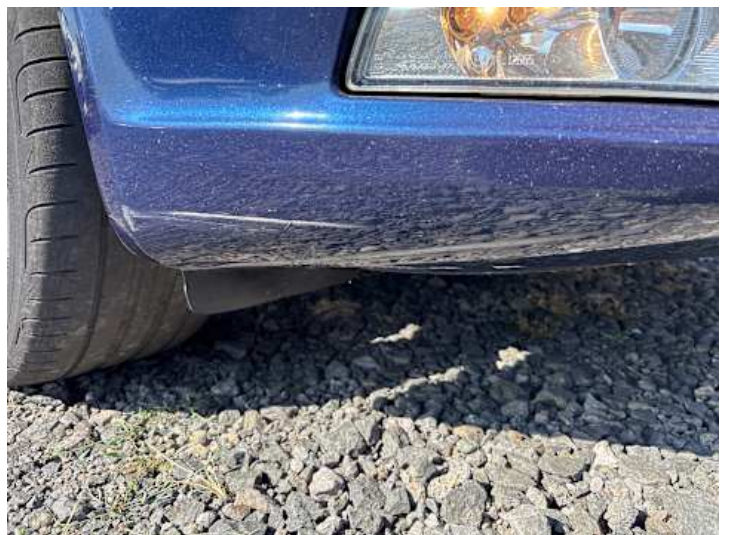
Stoßstange vorne (Kratzer, Lackschaden)

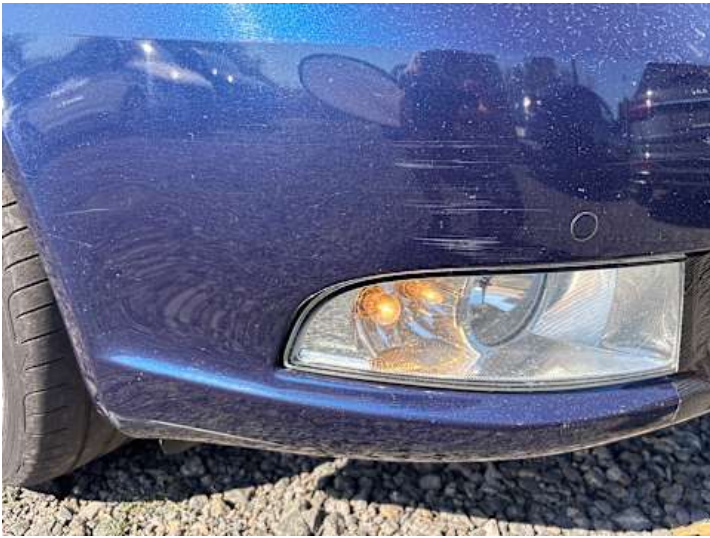
Stoßstange vorne (Kratzer, Lackschaden)

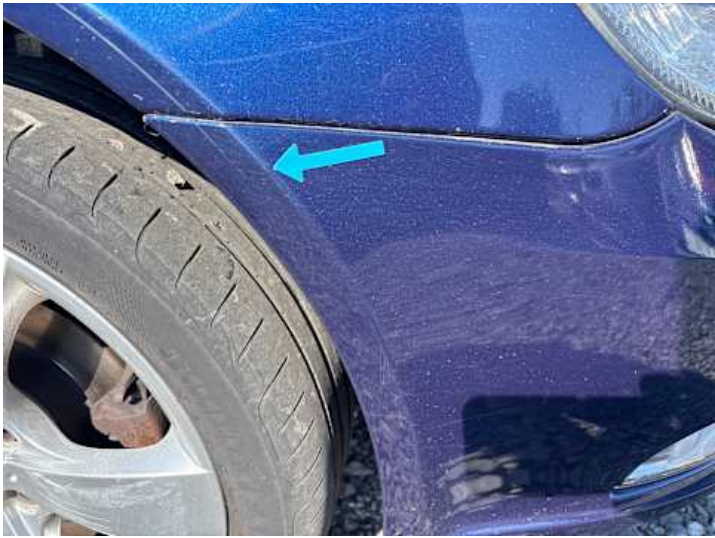
Stoßstange vorne (Kratzer, Lackschaden)

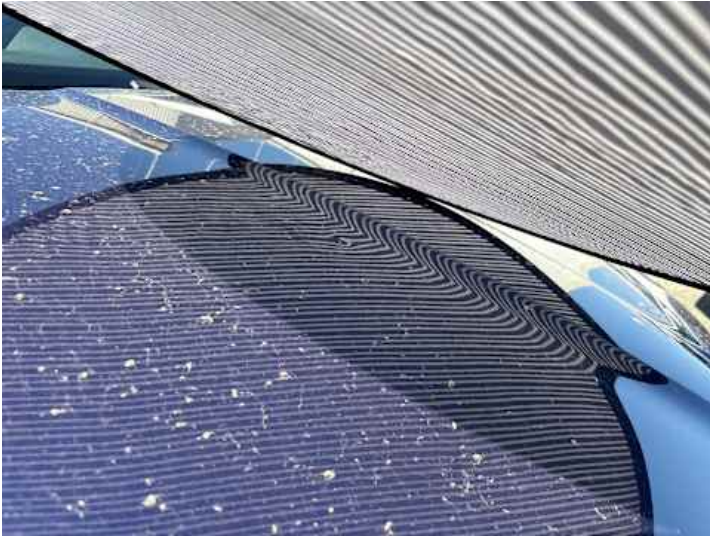
Motorhaube (Delle)

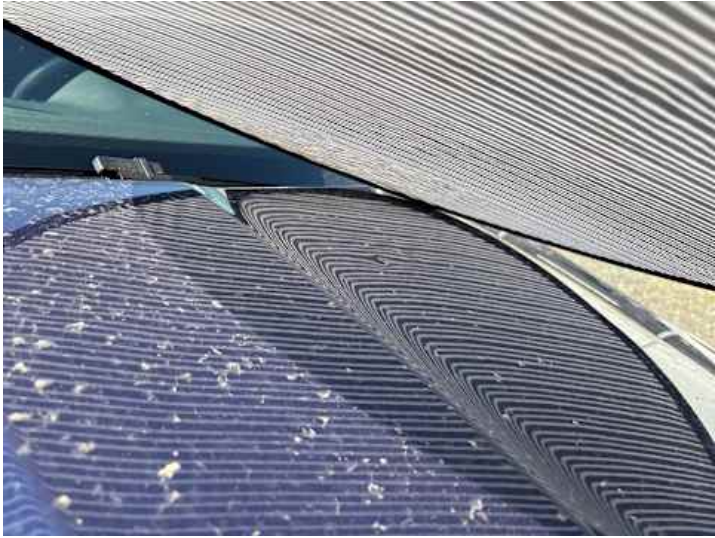
Motorhaube (Delle)

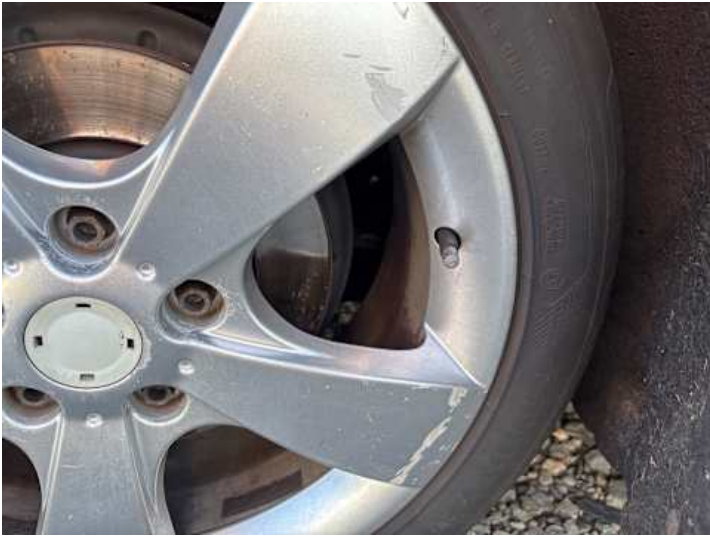
Rad (Kratzer)

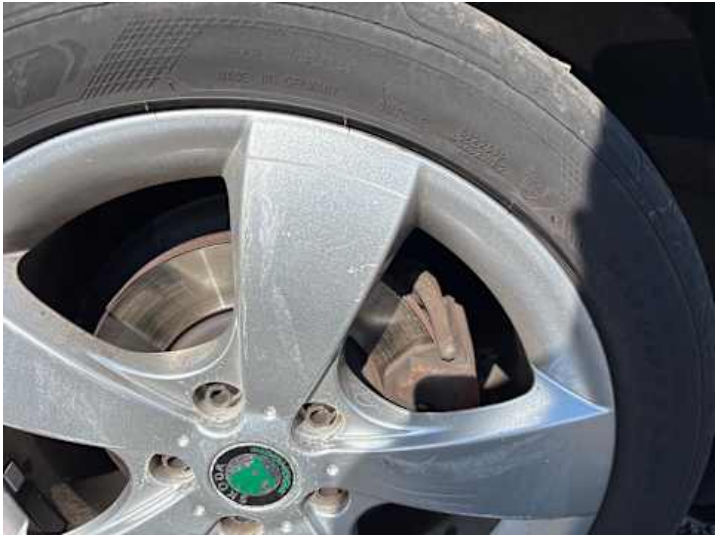
Rad (Kratzer)

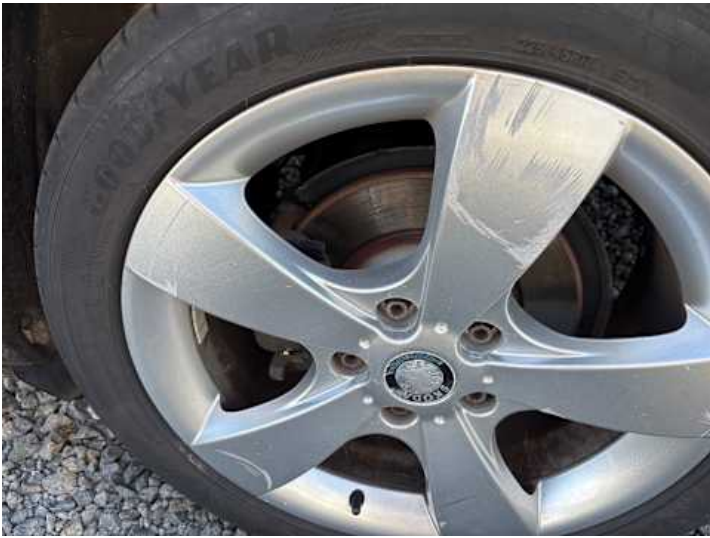
Rad (Kratzer)

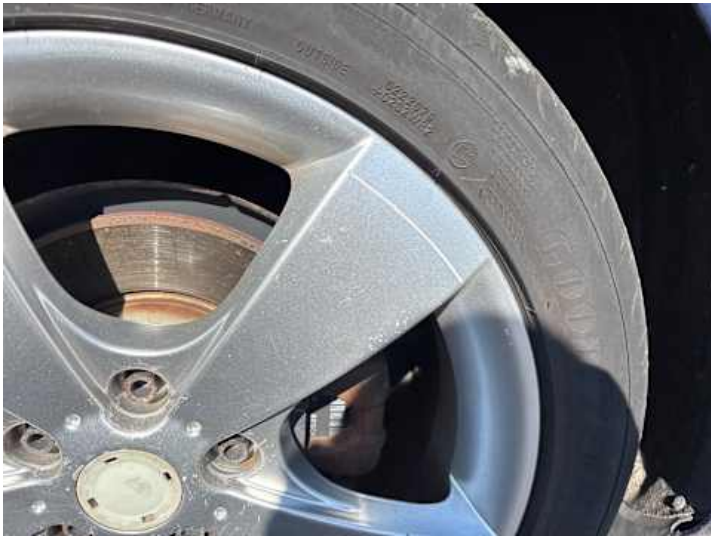
Rad (Kratzer)

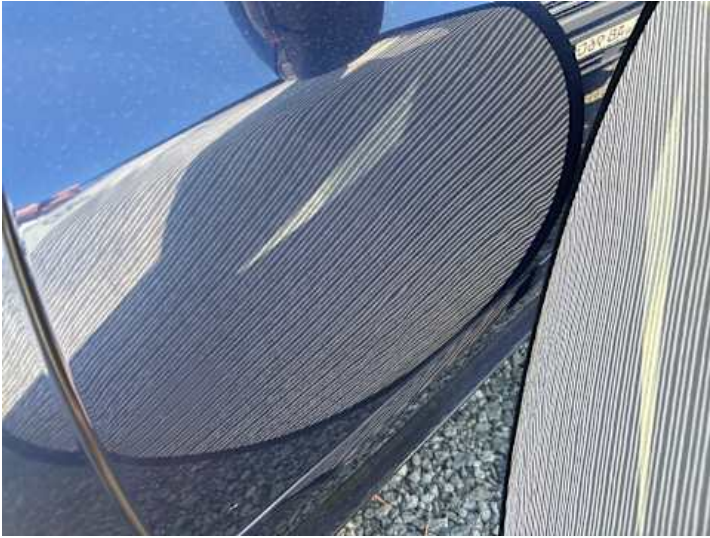
Fahrtür (Delle)

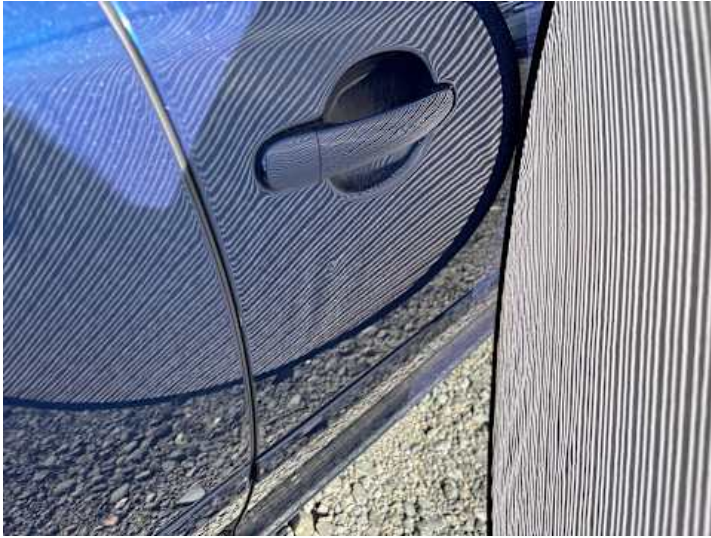
Beifahrtür (Delle)

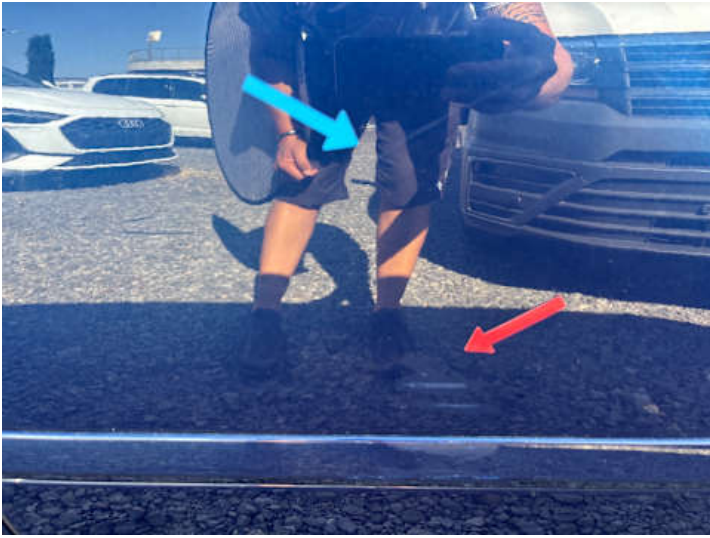
Türe hinten links (Kratzer, Lackschaden)

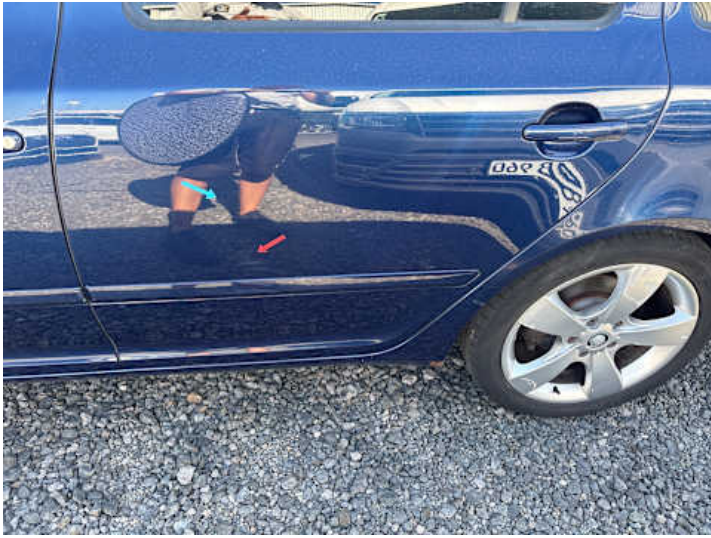
Türe hinten links (Kratzer, Lackschaden)

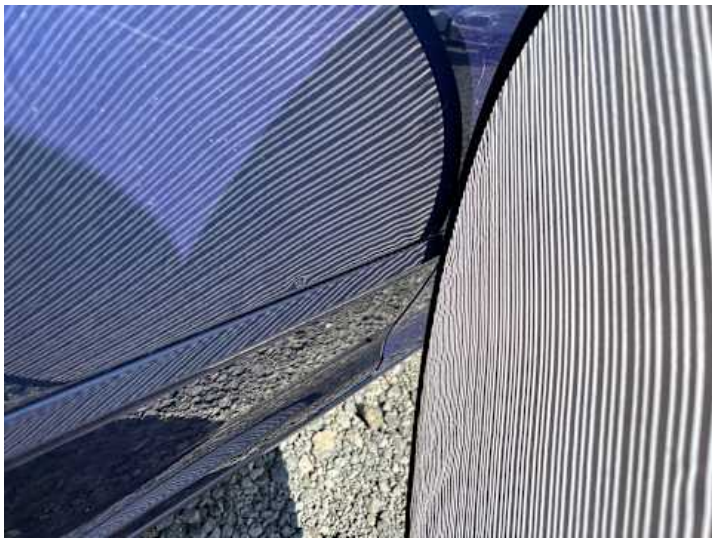
Türe hinten rechts (Delle)

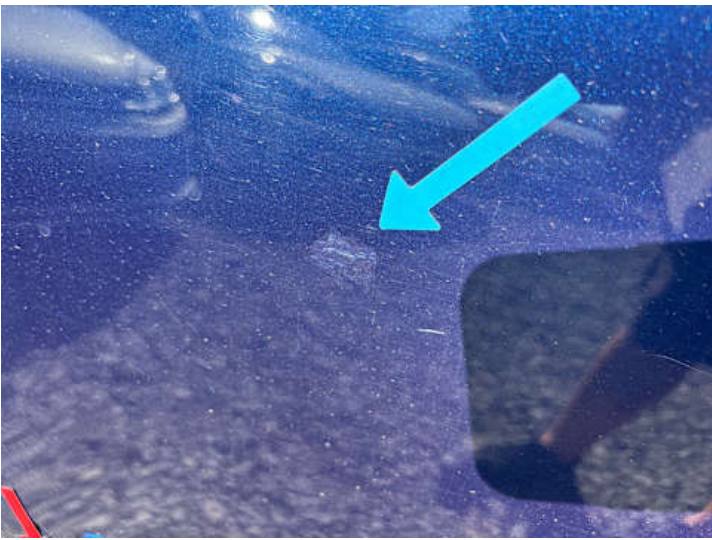
Türe hinten rechts (Lackschaden)

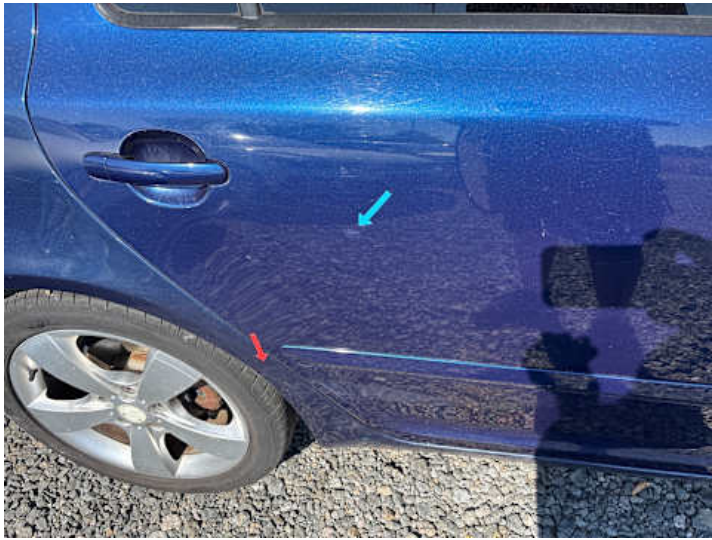
Türe hinten rechts (Lackschaden)

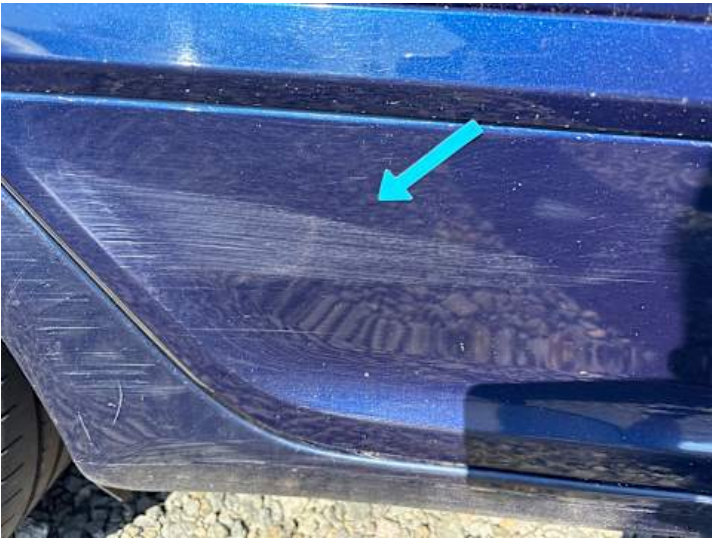
Türe hinten rechts (Kratzer)

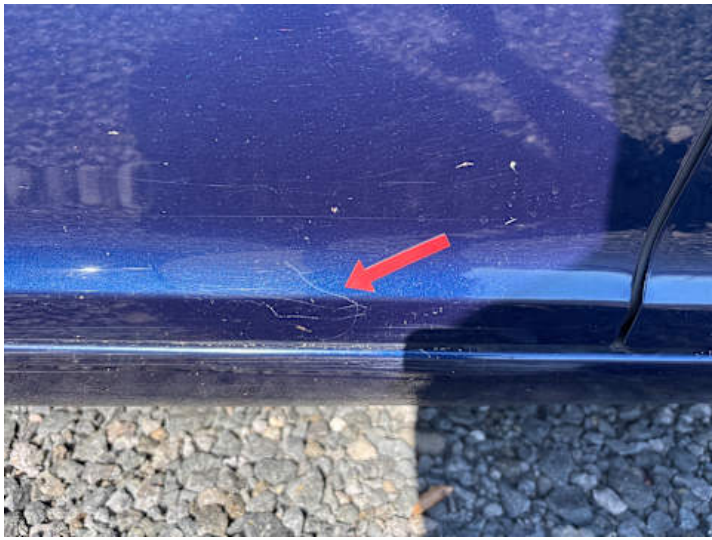
Türe hinten rechts (Kratzer)

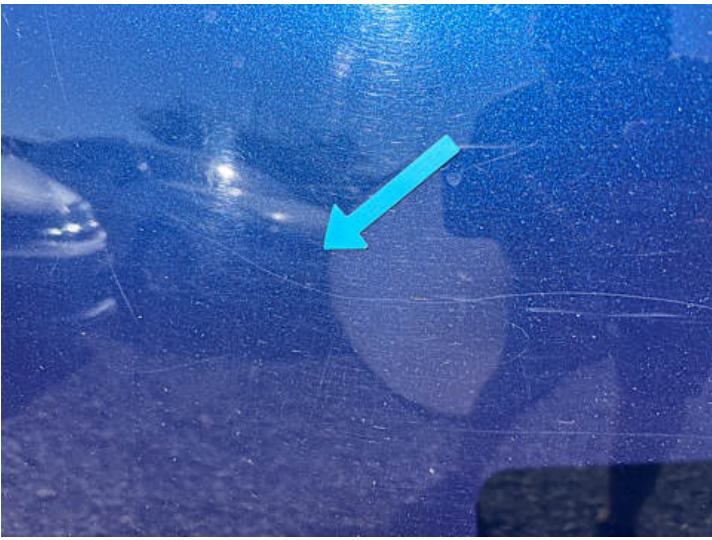
Türe hinten rechts (Kratzer)

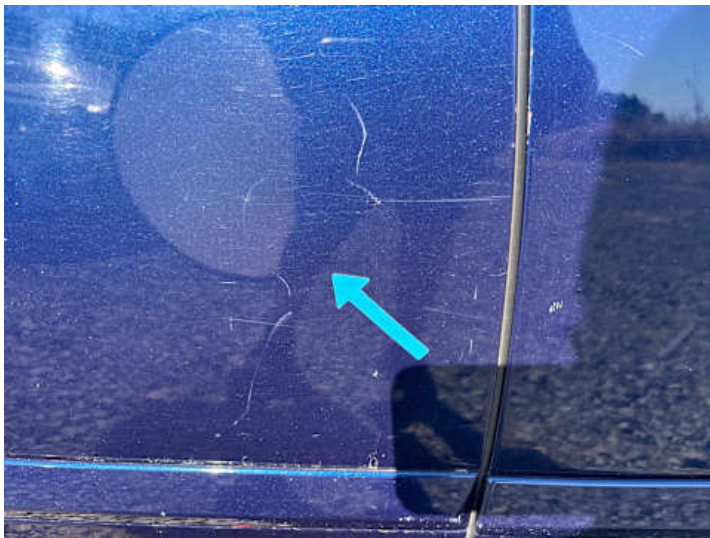
Türe hinten rechts (Kratzer)

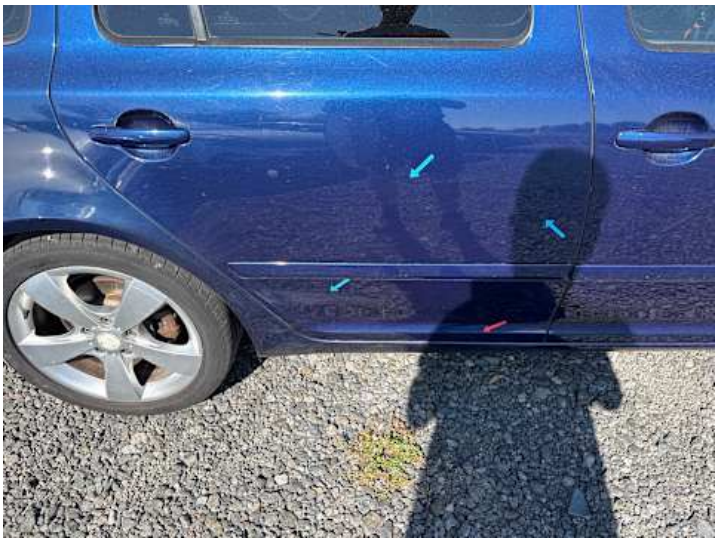
Türe hinten rechts (Kratzer)

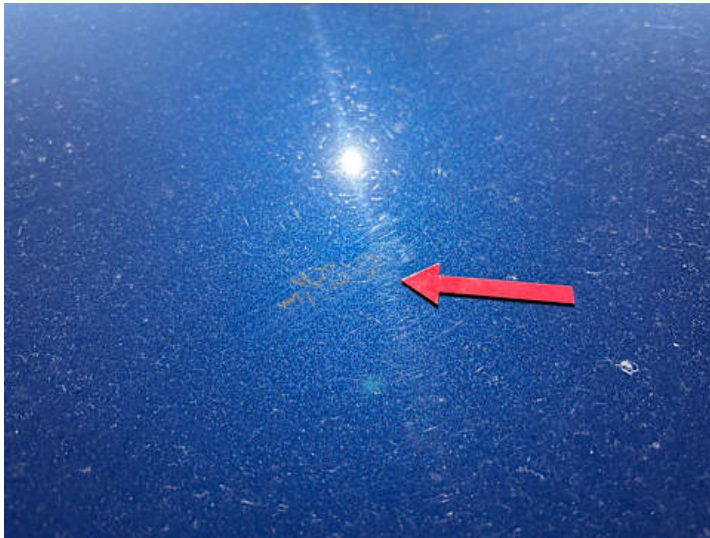
Dach (Lackschaden)

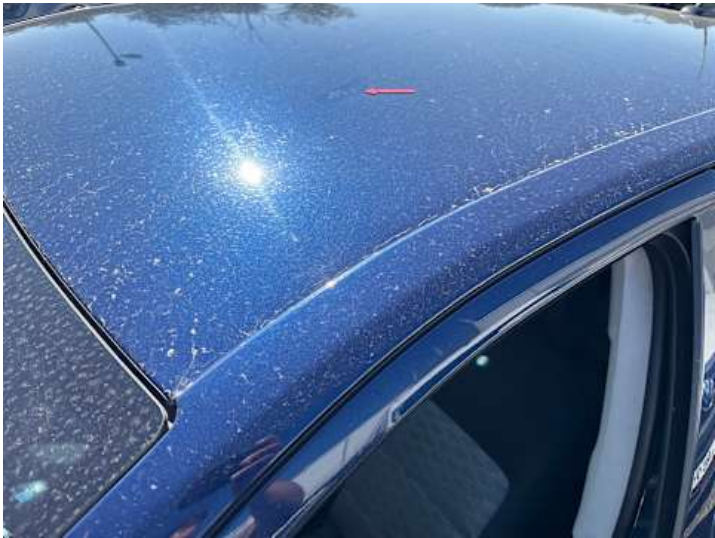
Dach (Lackschaden)

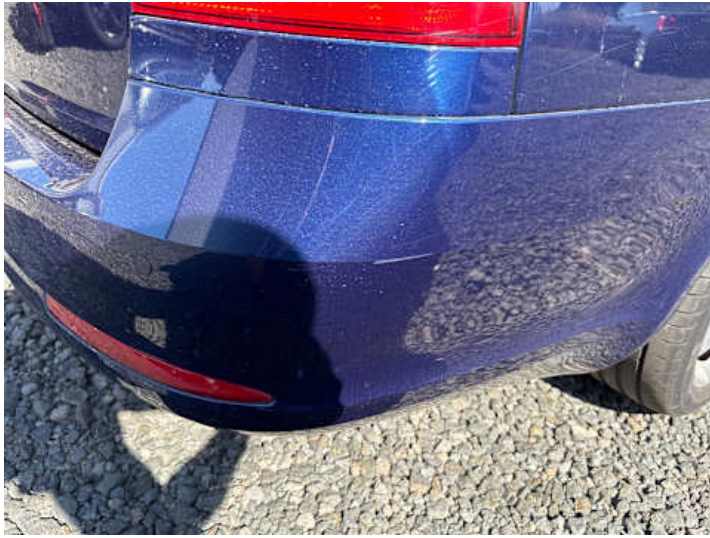
Stoßstange hinten (Kratzer, Lackschaden)

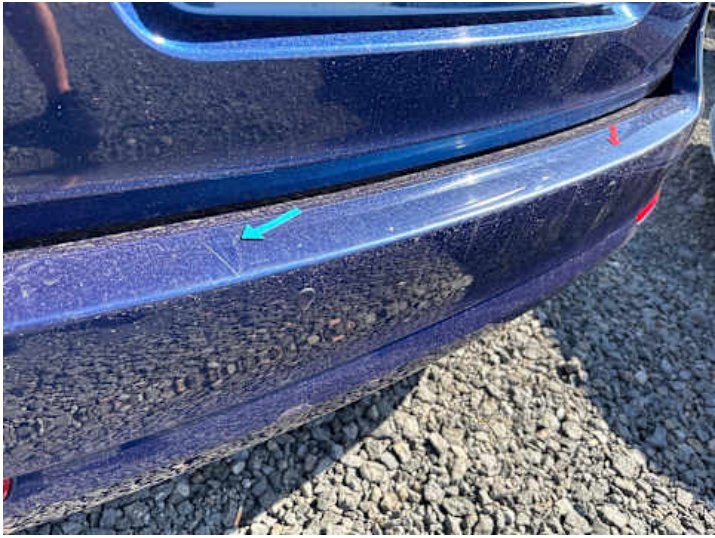
Stoßstange hinten (Kratzer, Lackschaden)

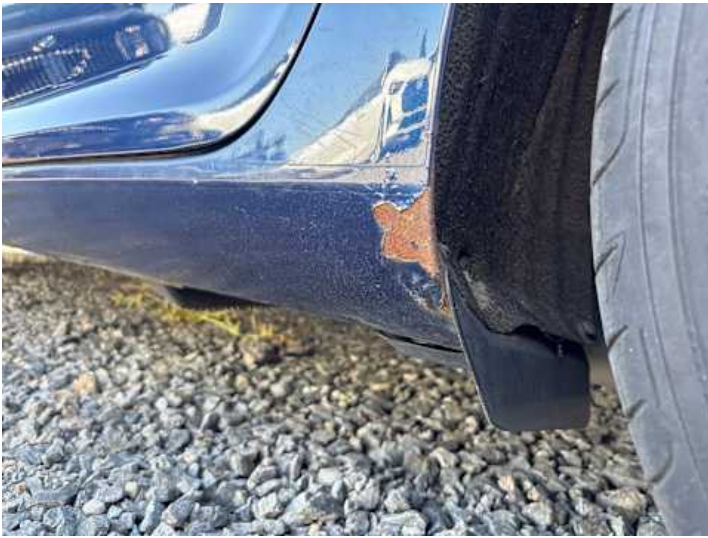
Schweller links (Rost)

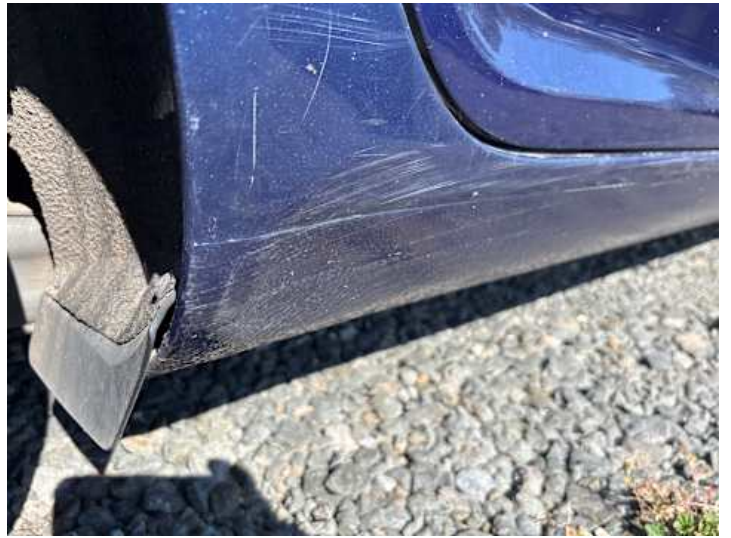
Schweller rechts (Kratzer)

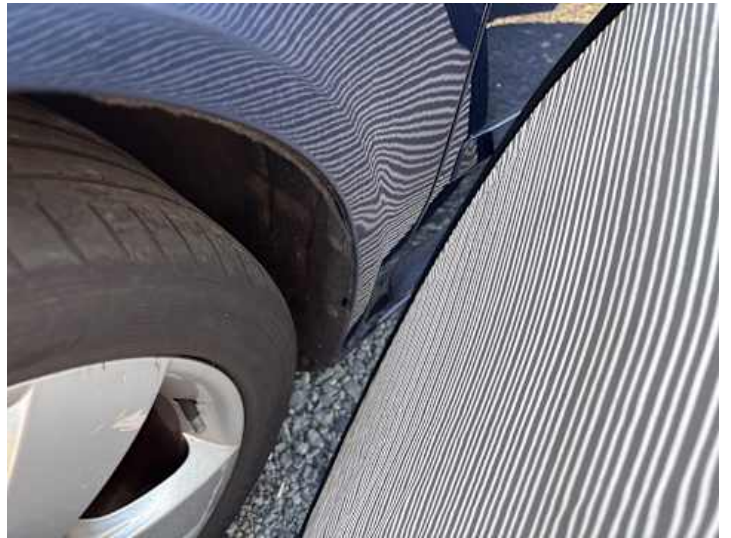
Kotflügel vorne links (Delle)

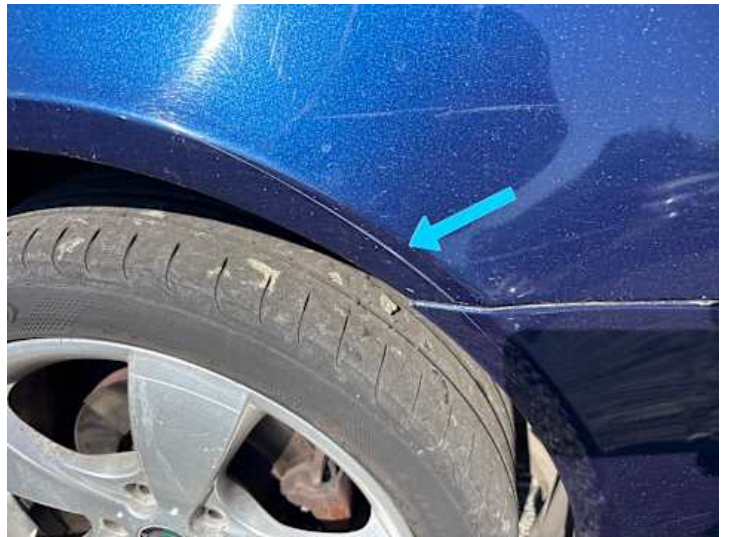
Kotflügel vorne rechts (Kratzer)

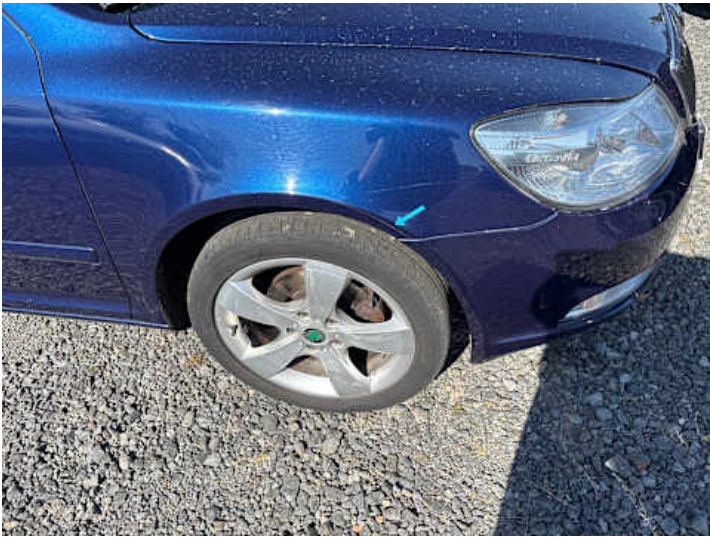
Kotflügel vorne rechts (Kratzer)

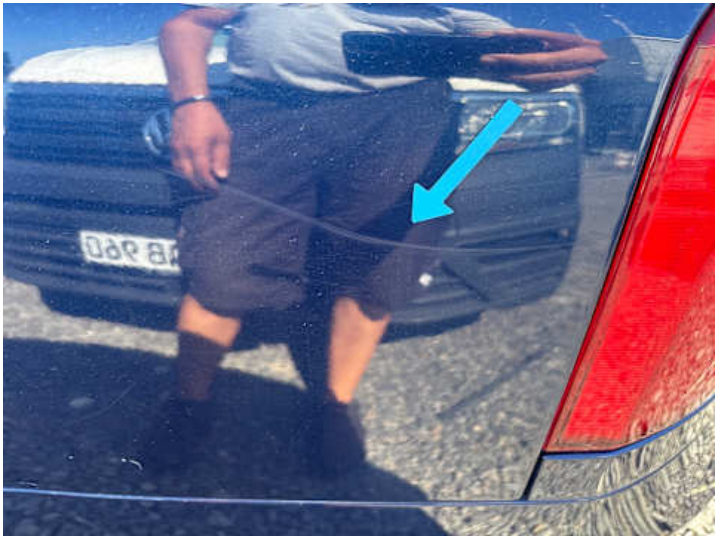
Seitenteil hinten links (Kratzer)

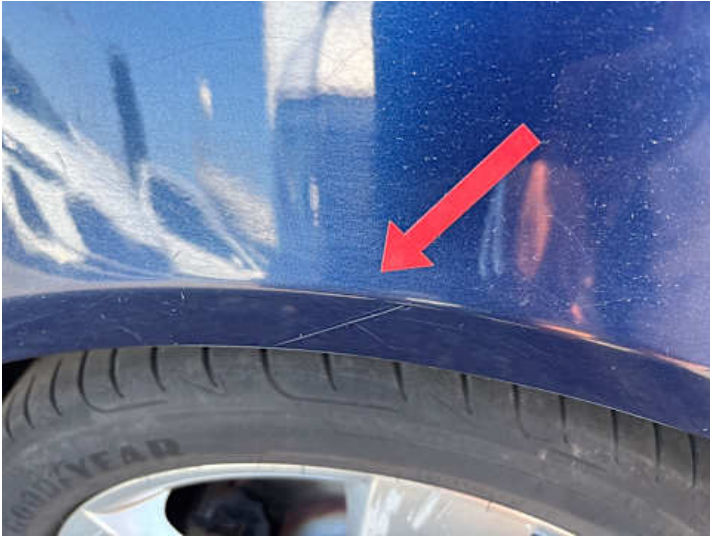
Seitenteil hinten links (Kratzer)

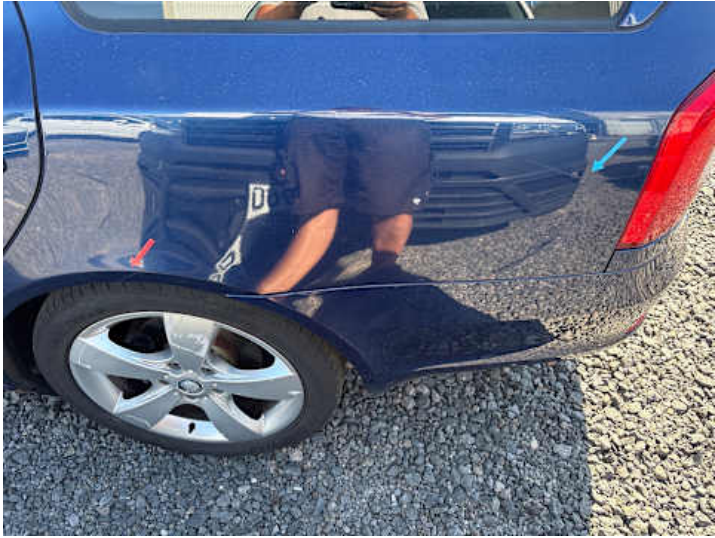
Seitenteil hinten links (Kratzer)

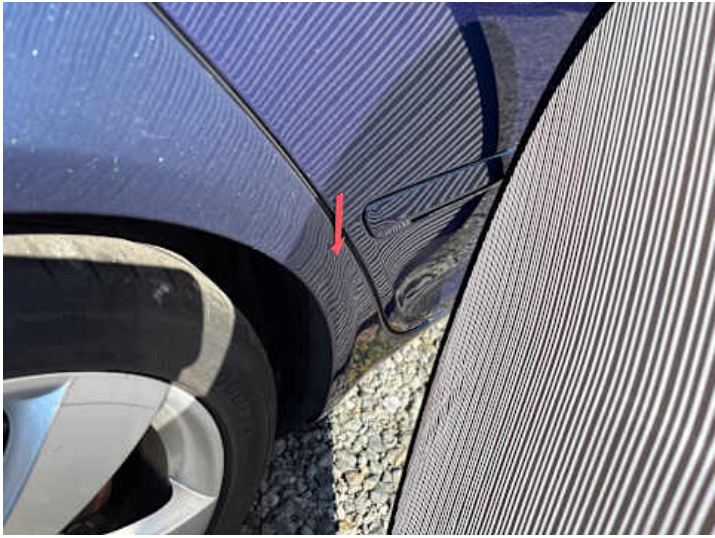
Seitenteil hinten rechts (Kratzer, Delle)

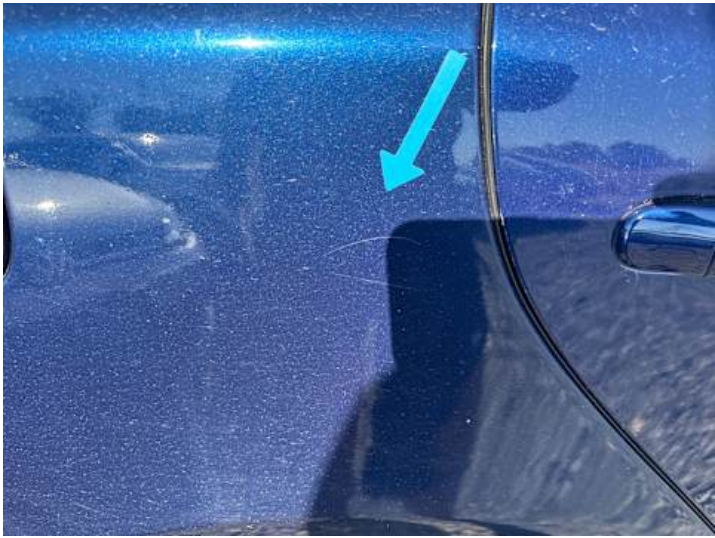
Seitenteil hinten rechts (Kratzer, Delle)

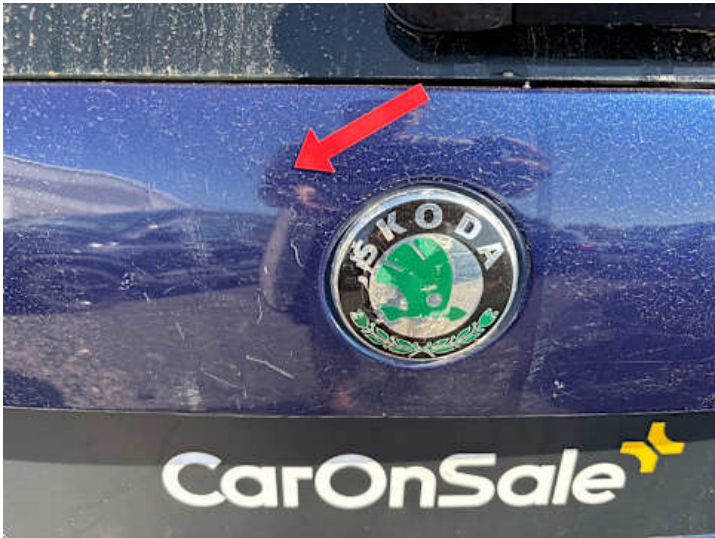
Heckklappe (Delle, Lackschaden, Kratzer)

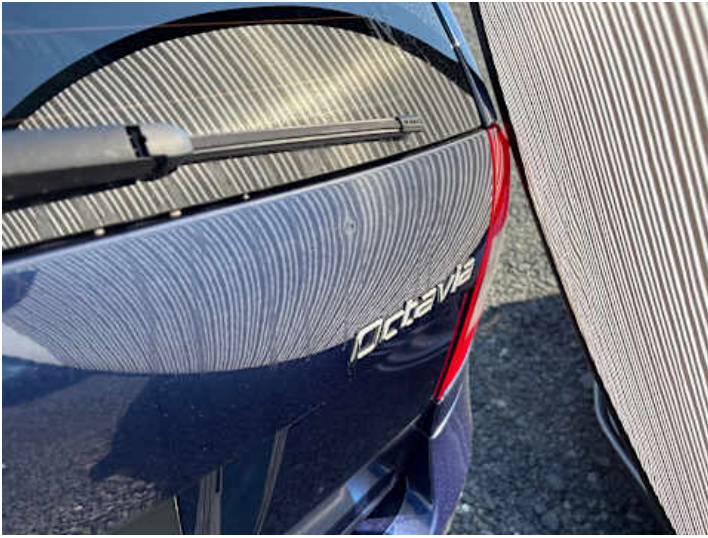
Heckklappe (Delle, Lackschaden, Kratzer)

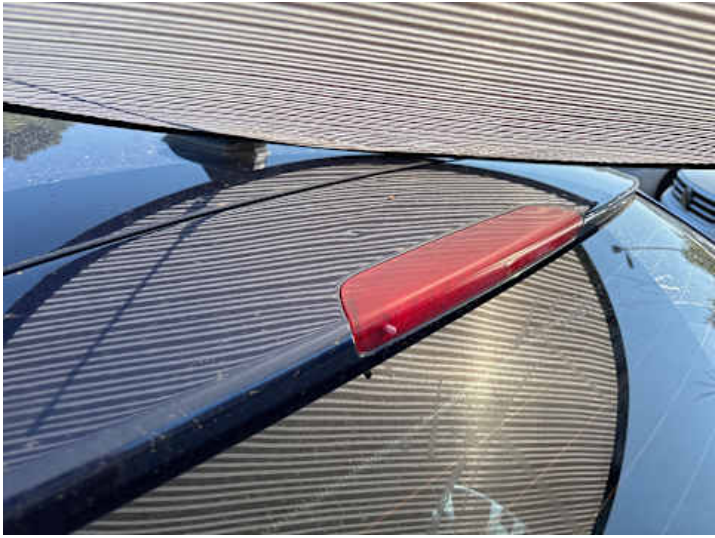
Heckklappe (Delle, Lackschaden, Kratzer)

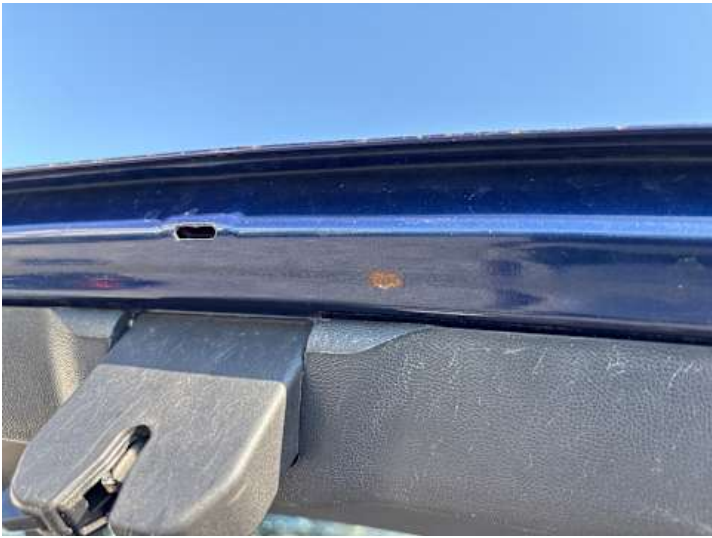
Heckklappe (Rost)

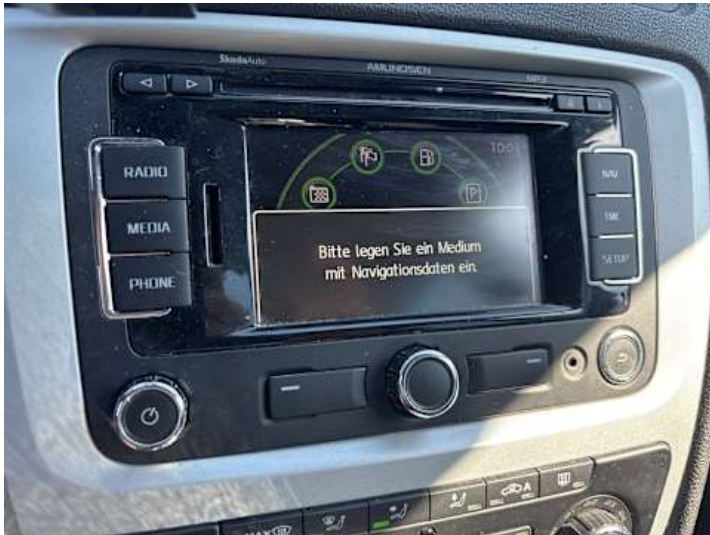
Innenraum (Anderer Schaden): Speichermedium von Navigation fehlt,

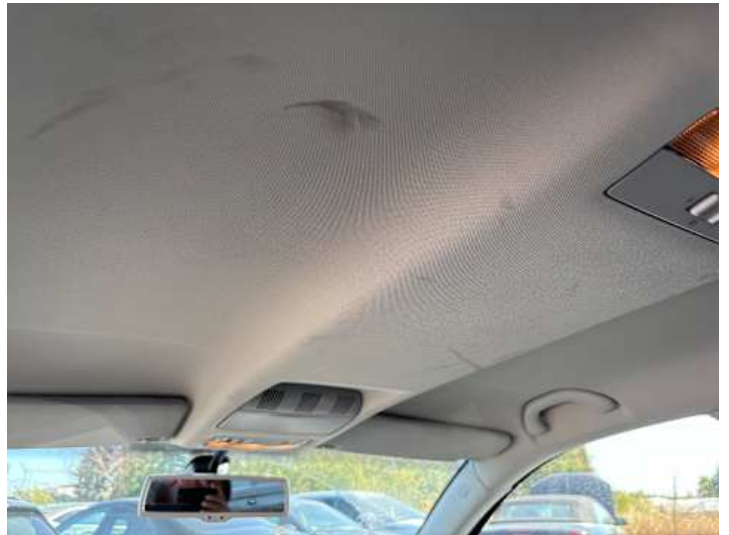
Innenraum (Verschmutzung)

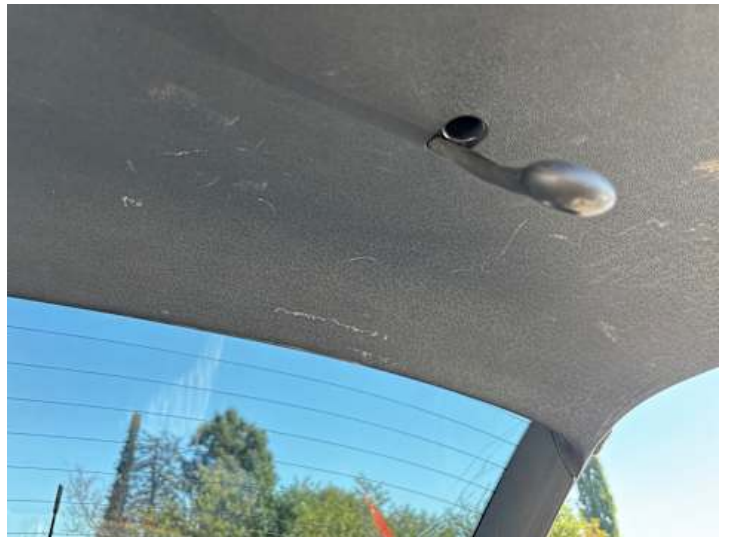
Innenraum (Kratzer)
