Mercedes-Benz C 200 CDI BlueEfficiency

EZ 04/2012 | Limousine | Diesel | Automatikgetriebe | 330.827km  
Besteuerung: Differenzbesteuert (§25a UStG)  
Fahrzeugstandort: 63\*\*\*  
Fahrzeug aufgenommen am: 24.08.2026

Fahrzeugdaten

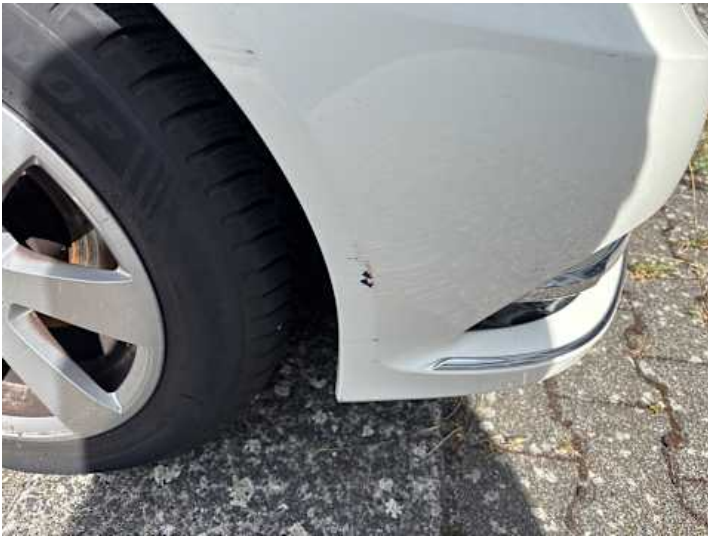
Stoßstange vorne (Kratzer)

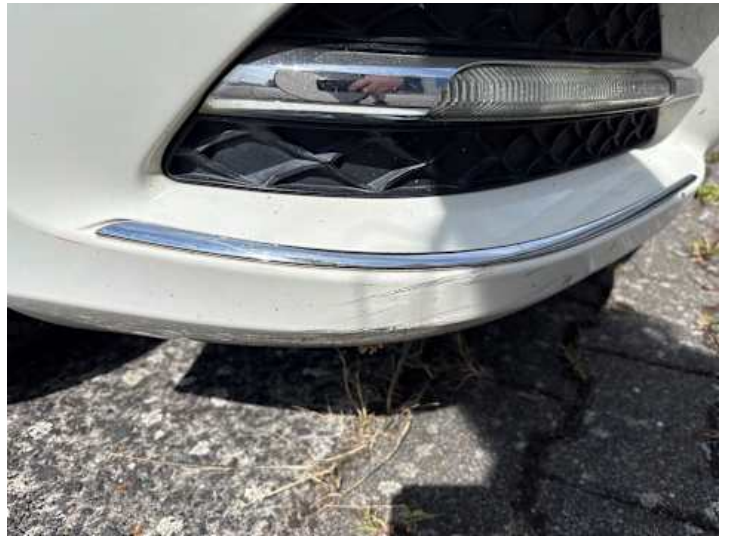
Stoßstange vorne (Kratzer)

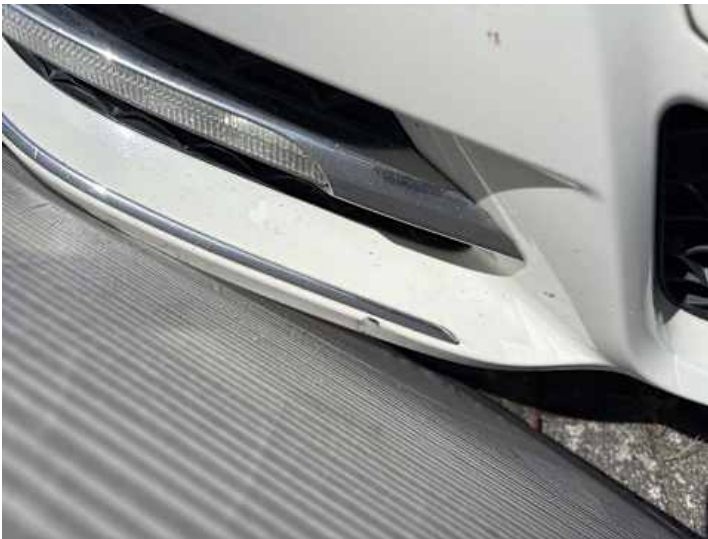
Stoßstange vorne (Verformung, Kratzer)

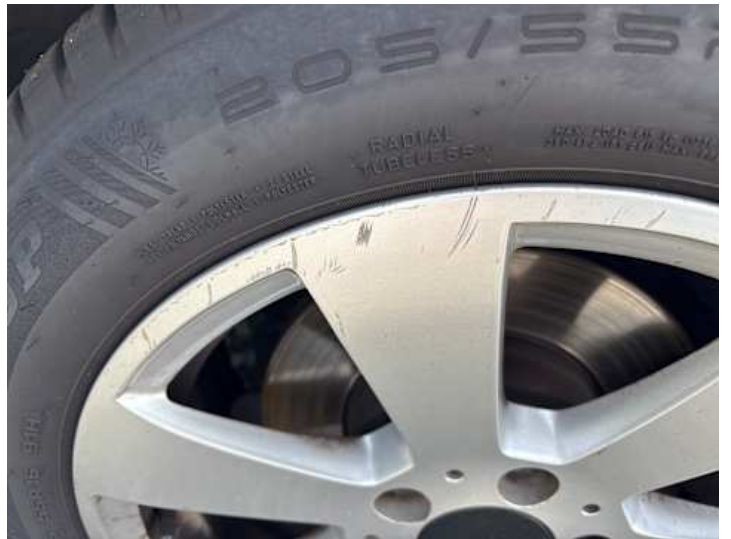
Rad (Kratzer)

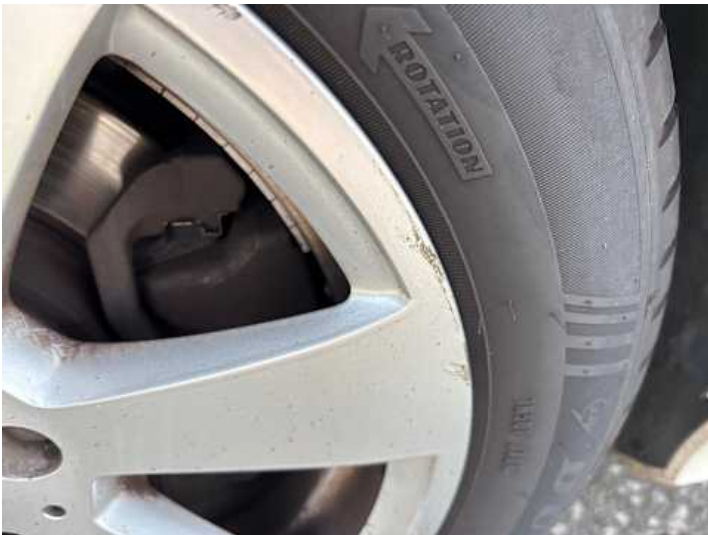
Rad (Kratzer)

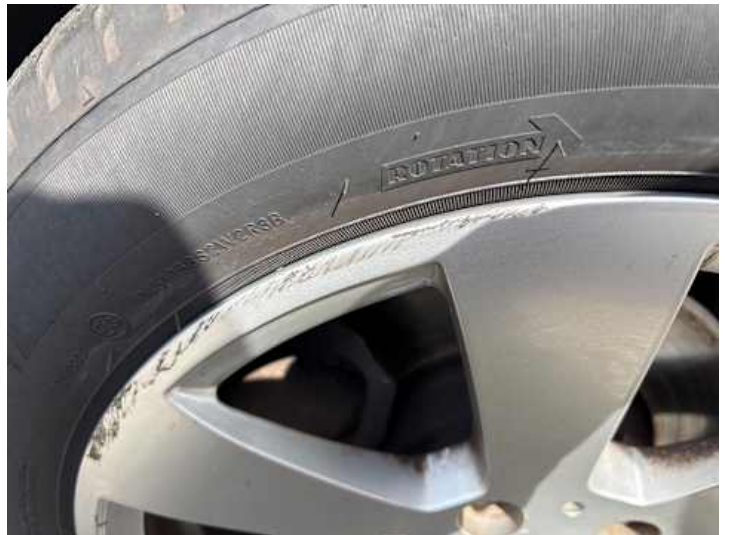
Rad (Kratzer)

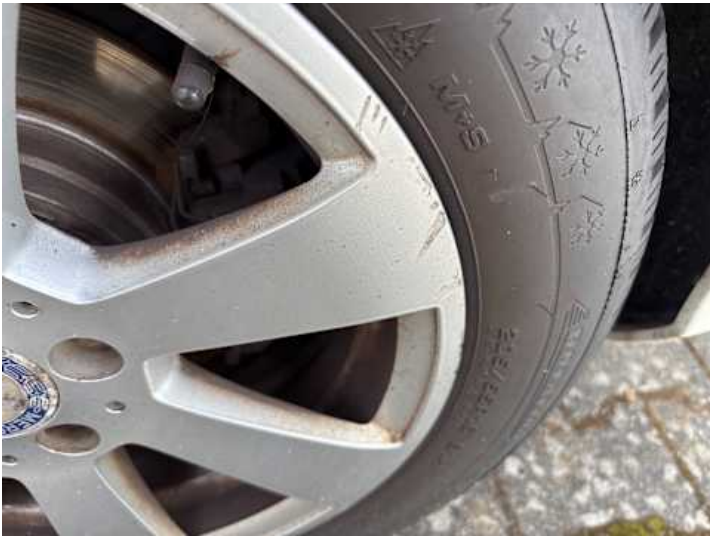
Rad (Kratzer)

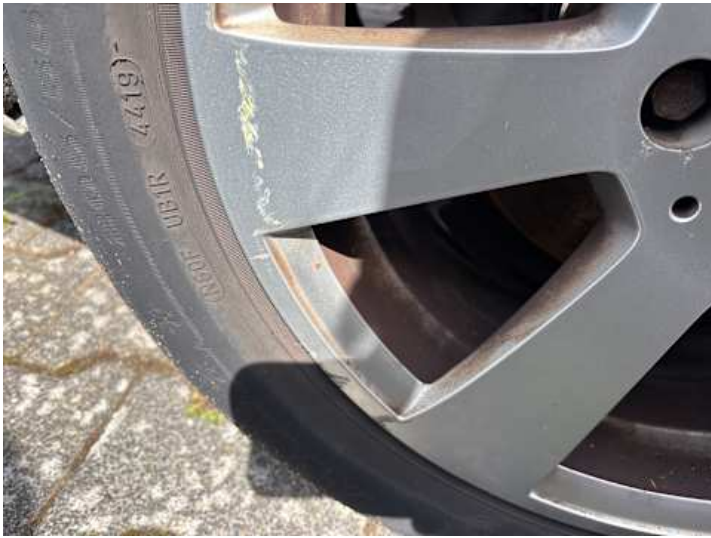
Rad (Kratzer)

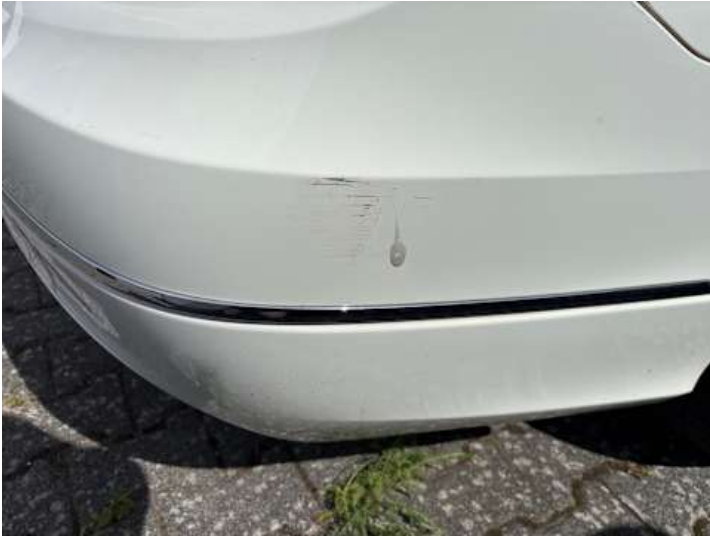
Stoßstange hinten (Kratzer)

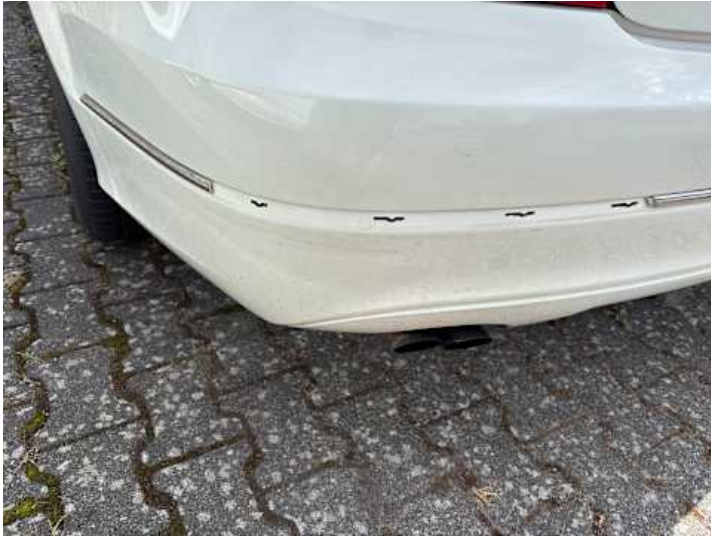
Stoßstange hinten (Anderer Schaden): Leiste fehlt

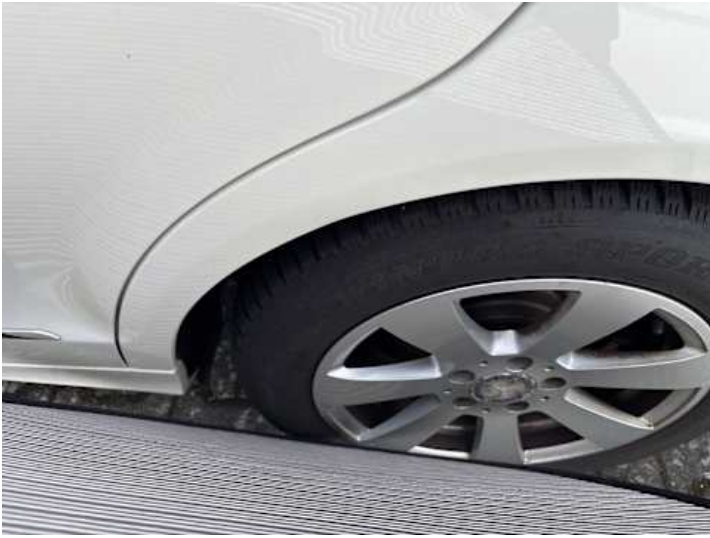
Seitenteil hinten links (Verformung)

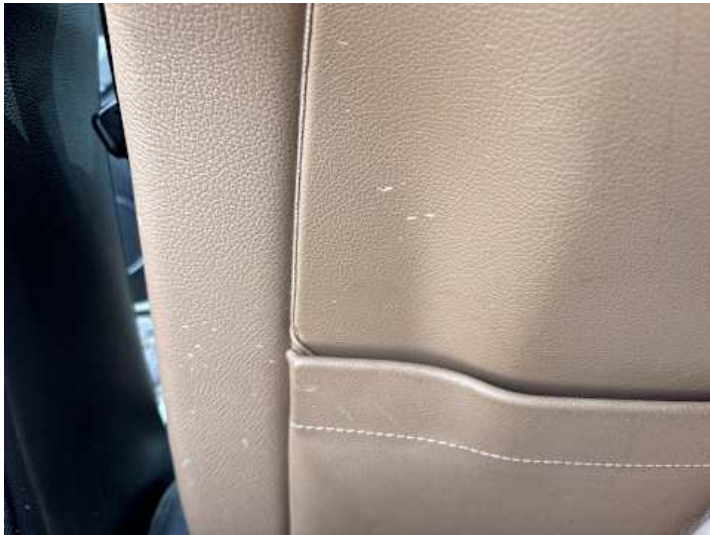
Innenraum (Verschmutzung, Verschleiß)

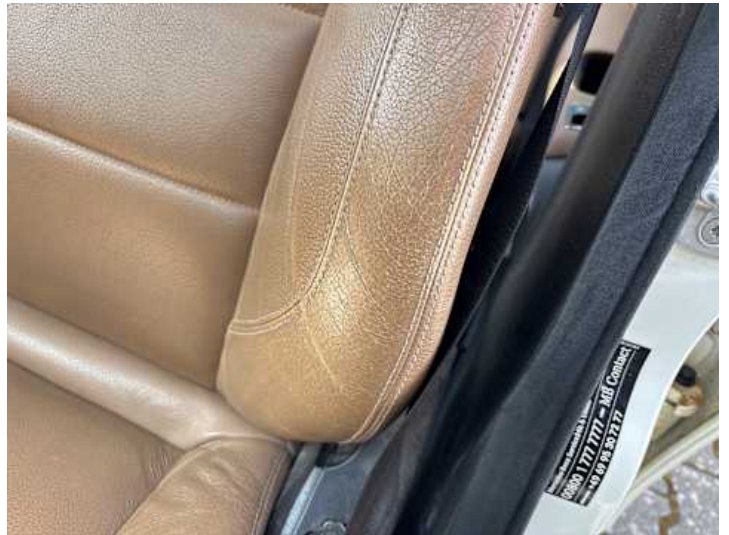
Innenraum (Verschmutzung, Verschleiß)

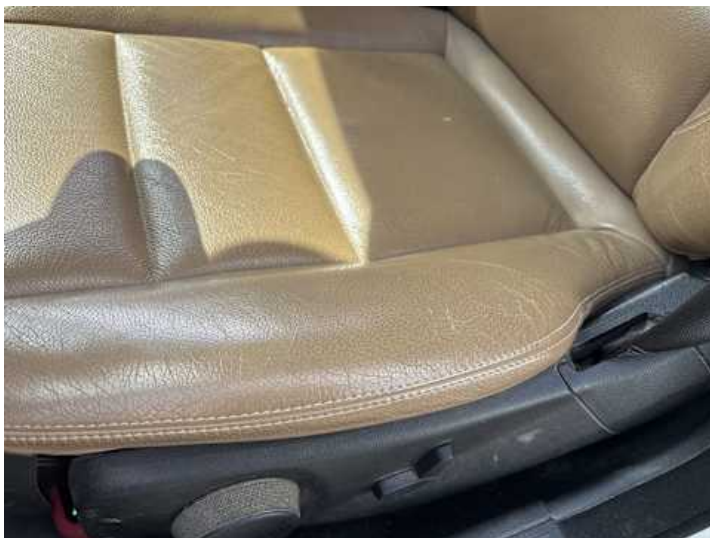
Innenraum (Verschmutzung, Verschleiß)

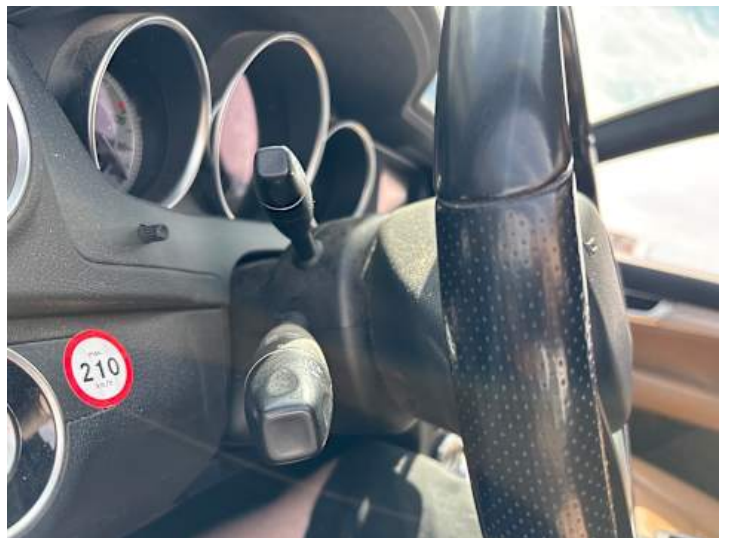
Innenraum (Verschmutzung, Verschleiß)

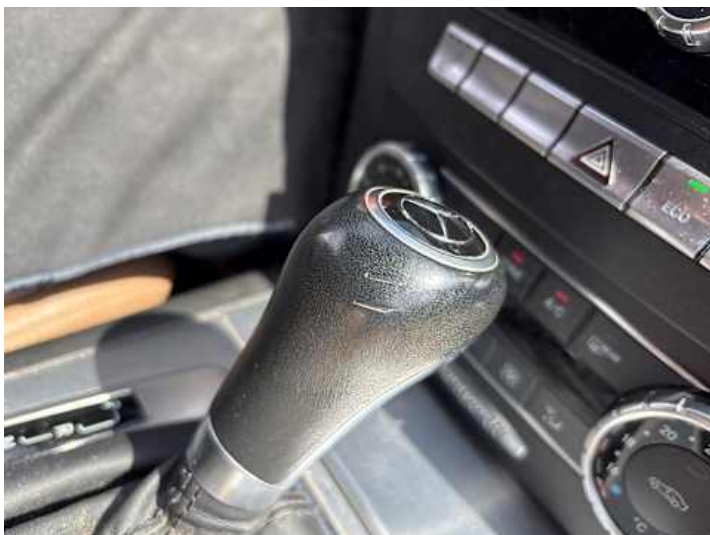
Innenraum (Verschmutzung, Verschleiß)

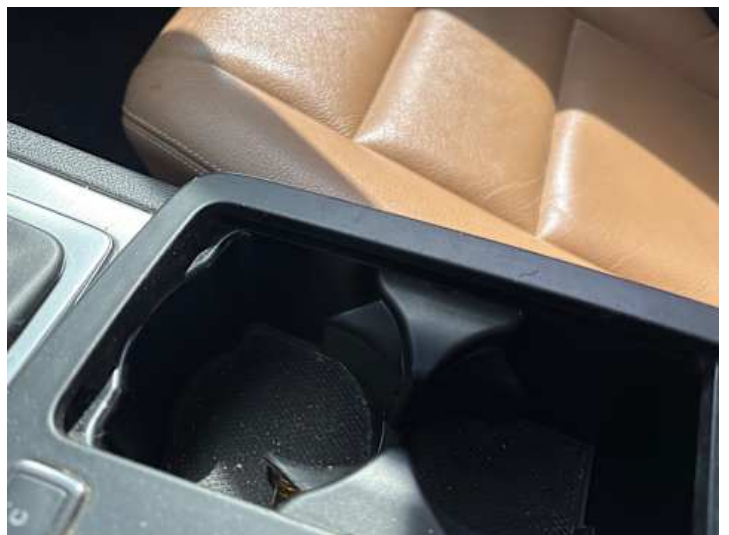
Innenraum (Verschmutzung, Verschleiß)

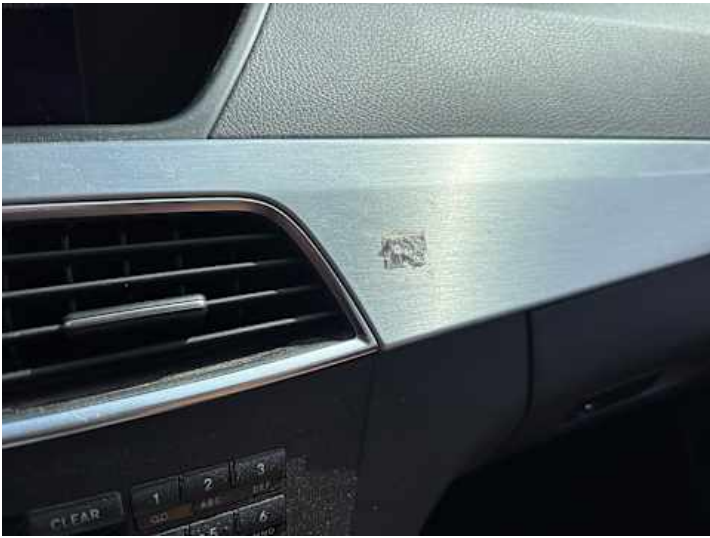
Innenraum (Verschmutzung, Verschleiß)

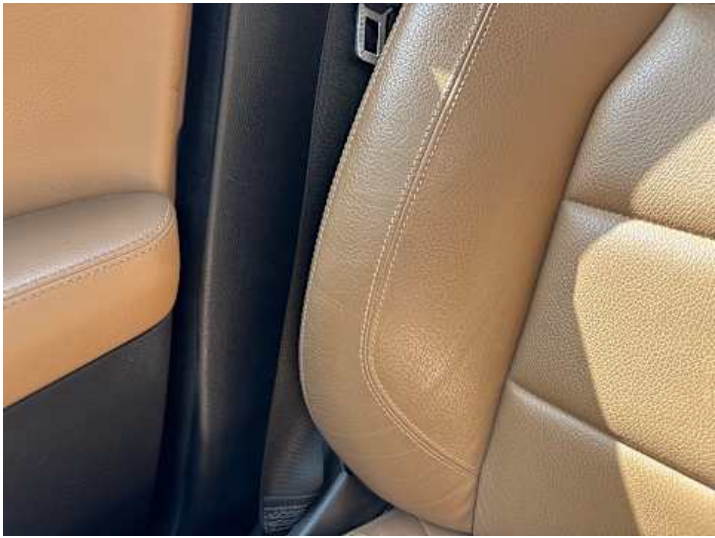
Innenraum (Verschmutzung, Verschleiß)
