## Citroen Berlingo Feel M

EZ 02/2019 | Van | Diesel | Schaltgetriebe | 182.962km  
Besteuerung: Differenzbesteuert (§25a UStG)  
Fahrzeugstandort: 26\*\*\*  
Fahrzeug aufgenommen am: 22.07.2026

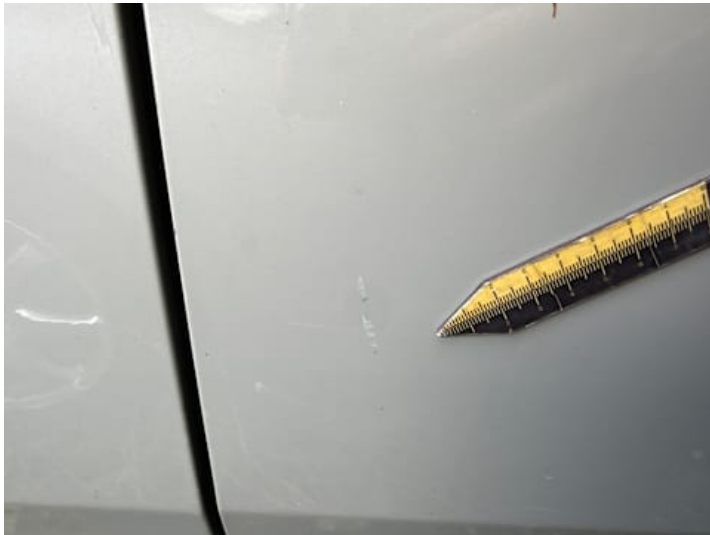
Beifahrertür (Kratzer)

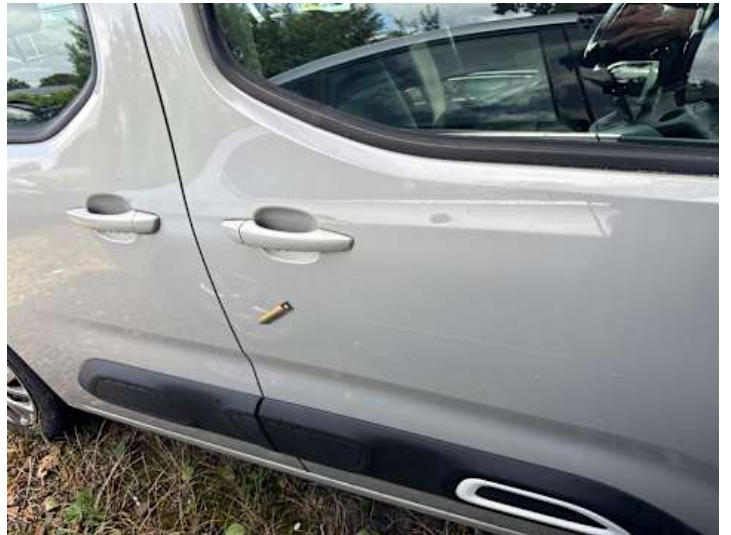
Beifahrertür (Kratzer)

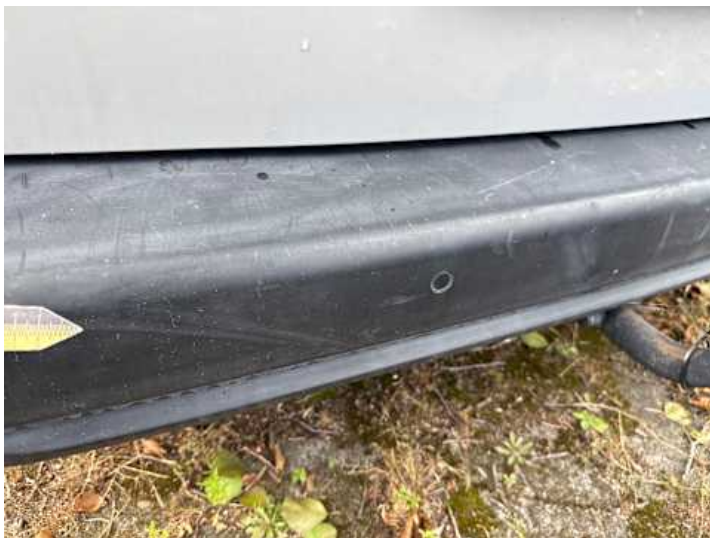
Stoßstange hinten (Kratzer)

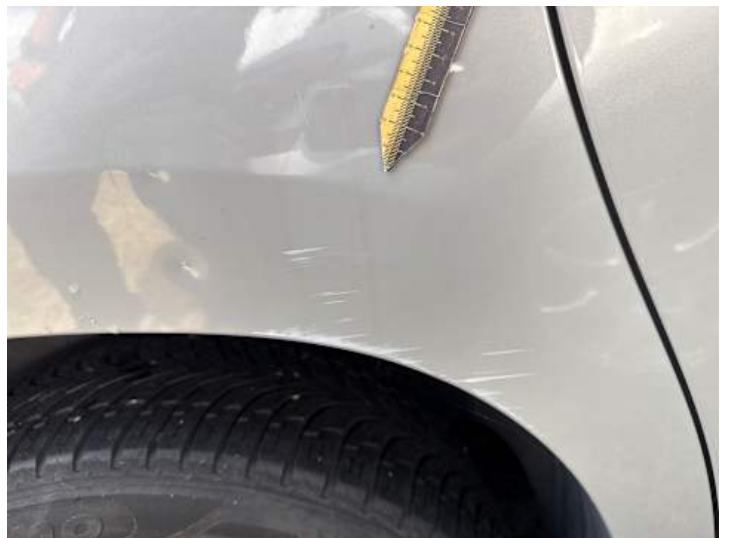
Seitenteil hinten rechts (Kratzer)

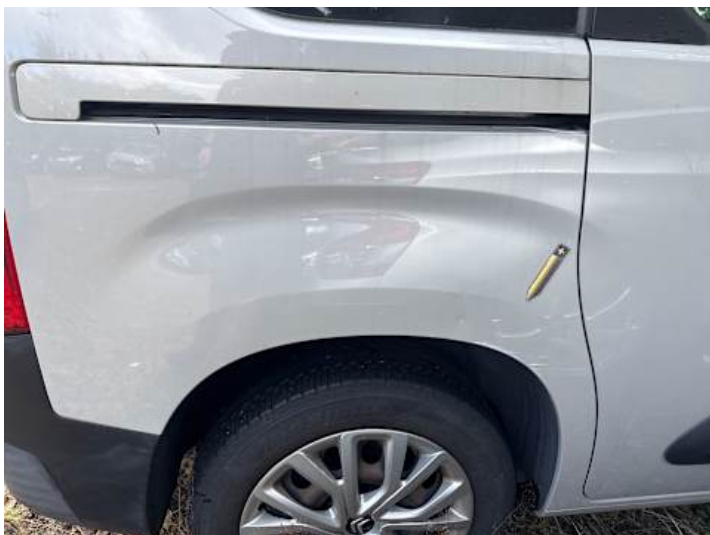
Seitenteil hinten rechts (Kratzer)
