## Opel Astra Innovation

EZ 12/2013 | Kombi | Diesel | Schaltgetriebe | 164.487km  
Besteuerung: Differenzbesteuert (§25a UStG)  
Fahrzeugstandort: 69\*\*\*  
Fahrzeug aufgenommen am: 06.08.2026

# Hinweise zum Zustandsbericht

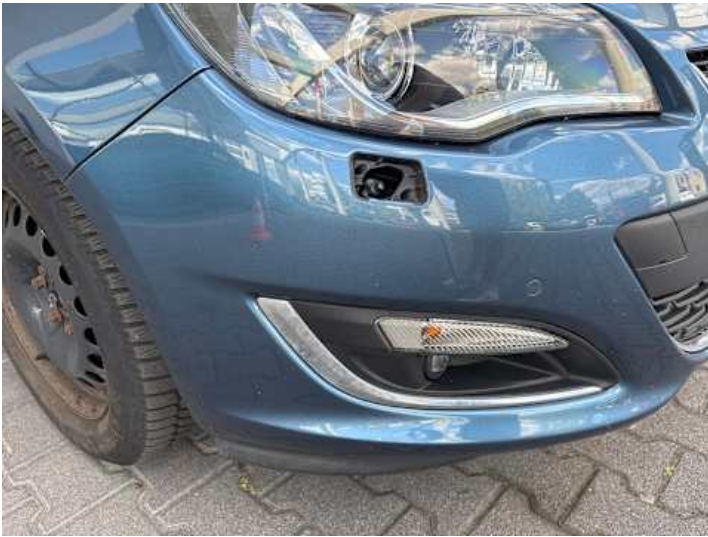
Stoßstange vorne (Verformung, Riss/Bruch, Lackschaden)

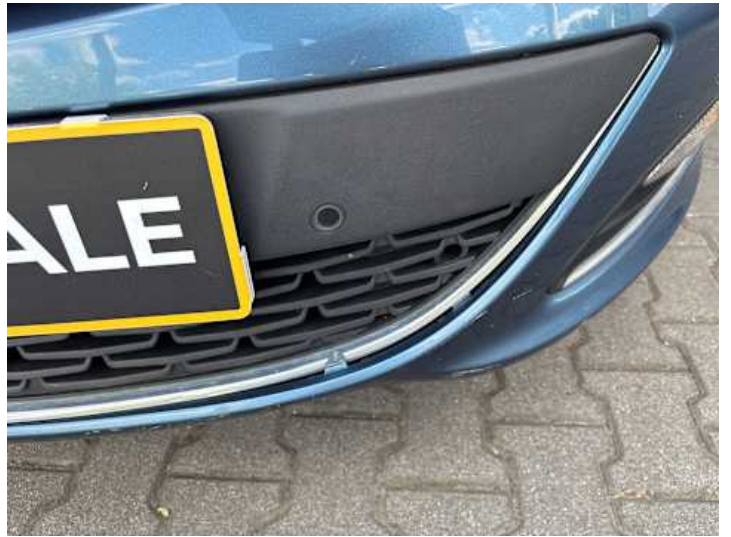
Stoßstange vorne (Verformung, Riss/Bruch, Lackschaden)

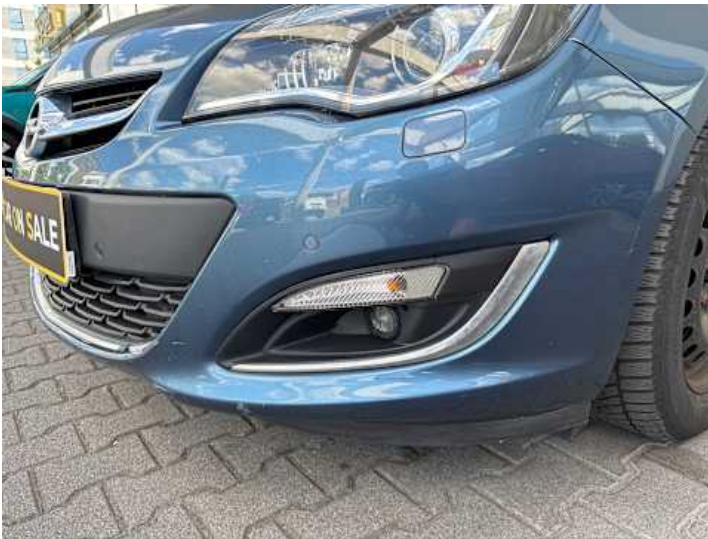
Stoßstange vorne (Verformung, Riss/Bruch, Lackschaden)

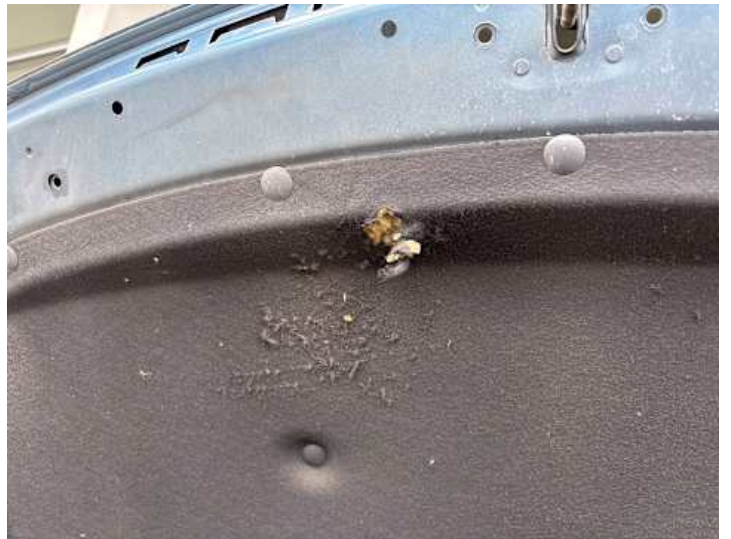
Motorhaube (Riss/Bruch)

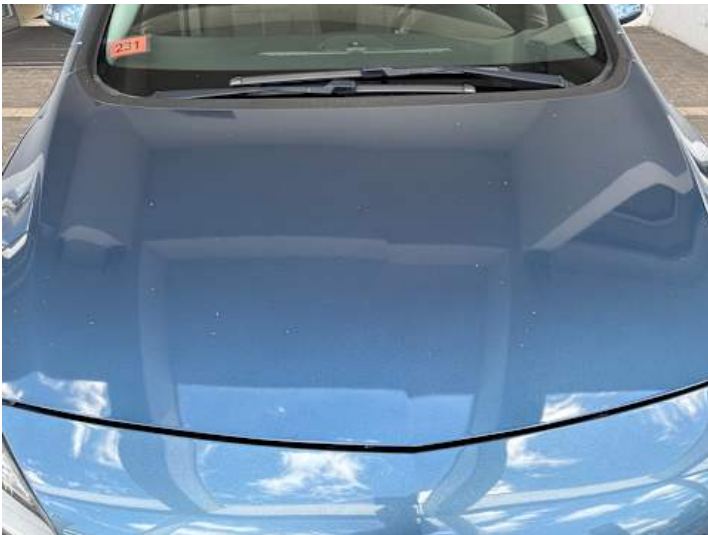
Motorhaube (Steinschlag)

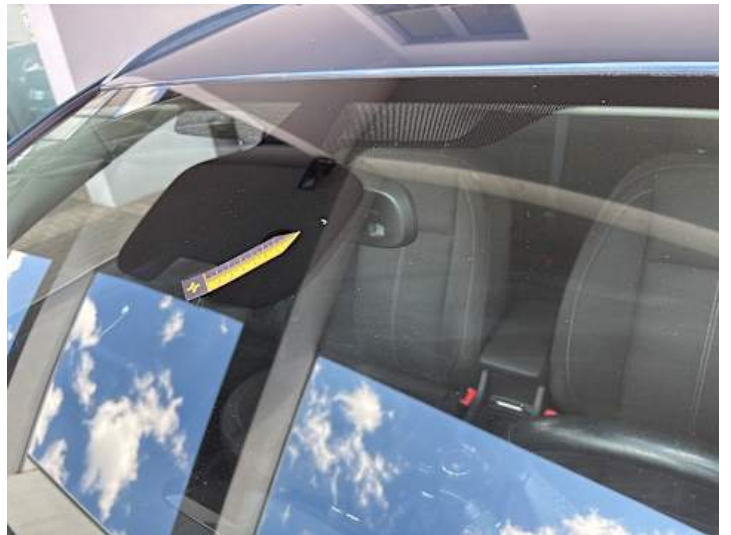
Windschutzscheibe (Steinschlag)

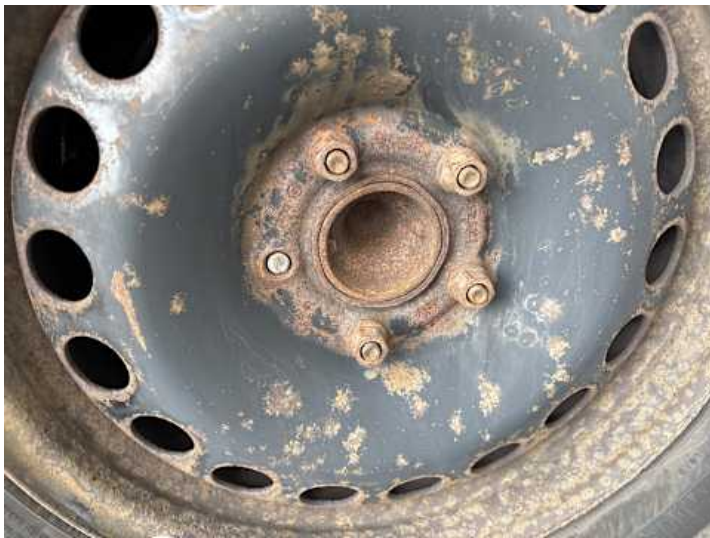
Rad (Anderer Schaden): Bolzen abgerissen

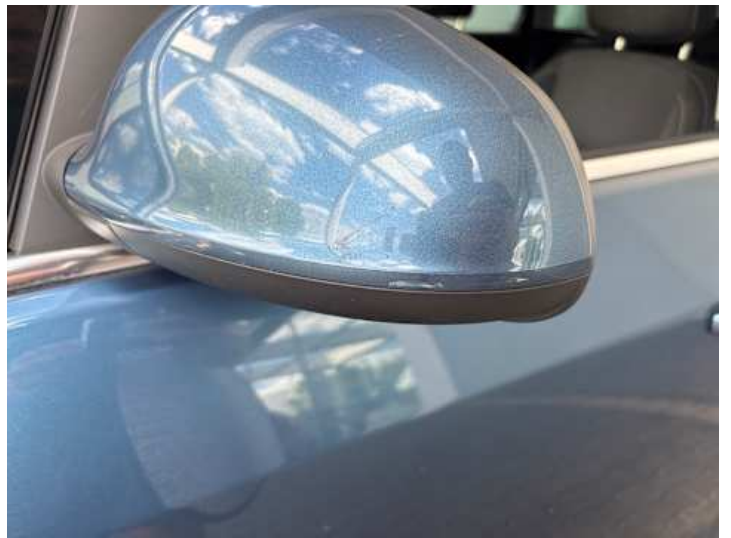
Fahrtür (Kratzer)

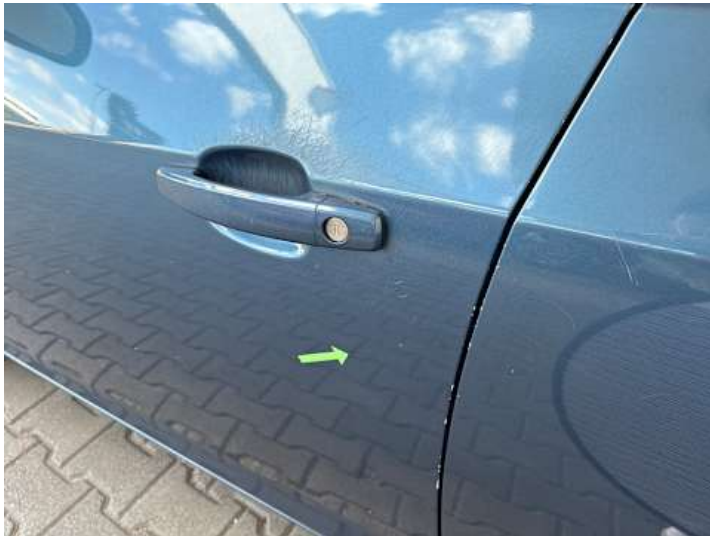
Fahrtür (Kratzer)

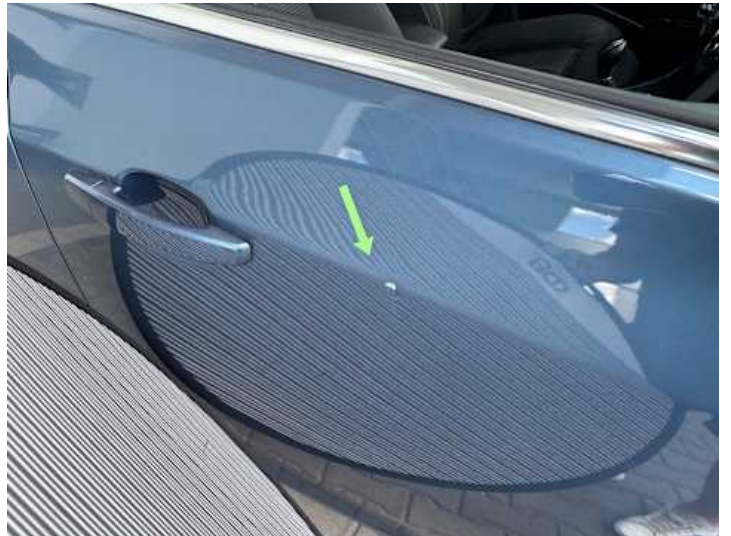
Beifahrtür (Kratzer, Delle)

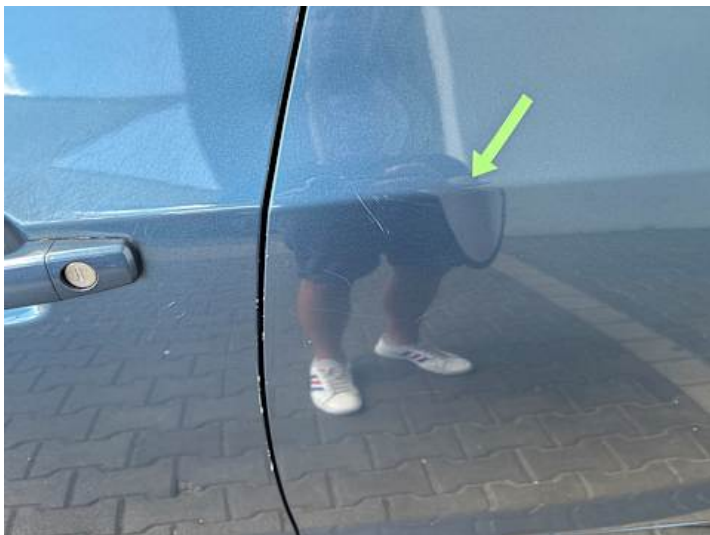
Türe hinten links (Kratzer)

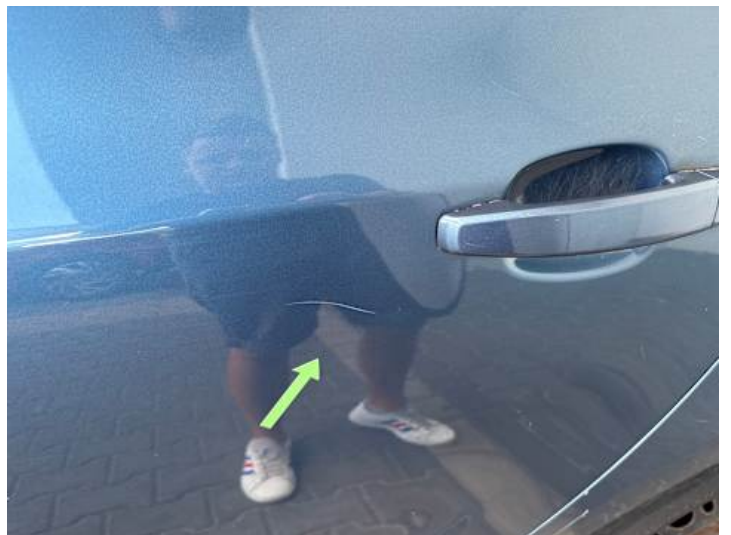
Türe hinten links (Kratzer)

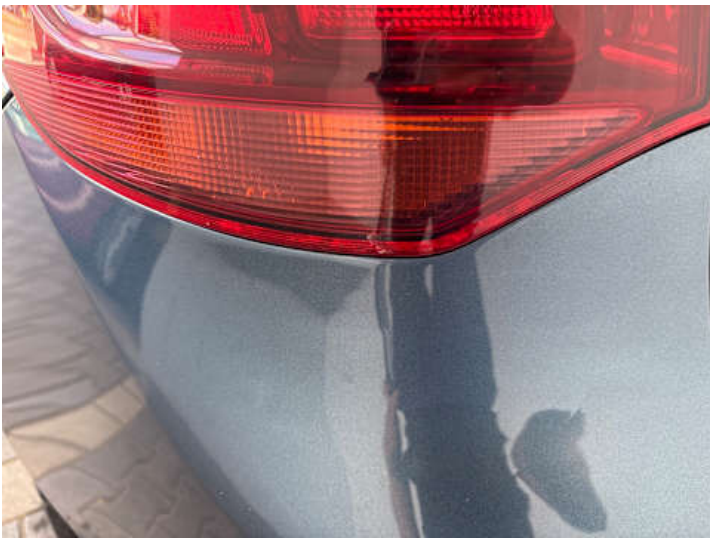
Rücklicht (links) (Kratzer)

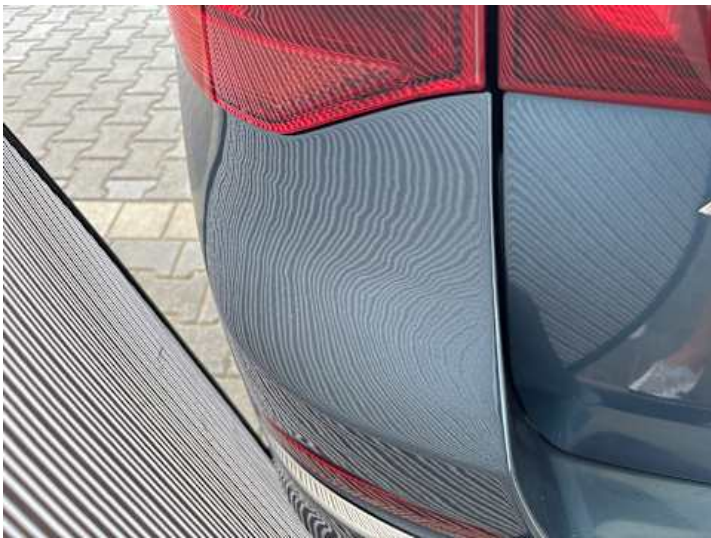
Stoßstange hinten (Unsachgemäß instand gesetzt)

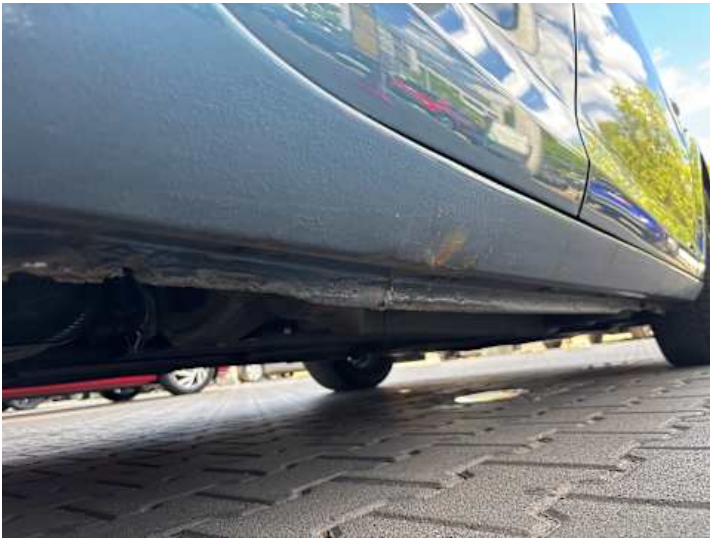
Schweller rechts (Rost, Verformung)

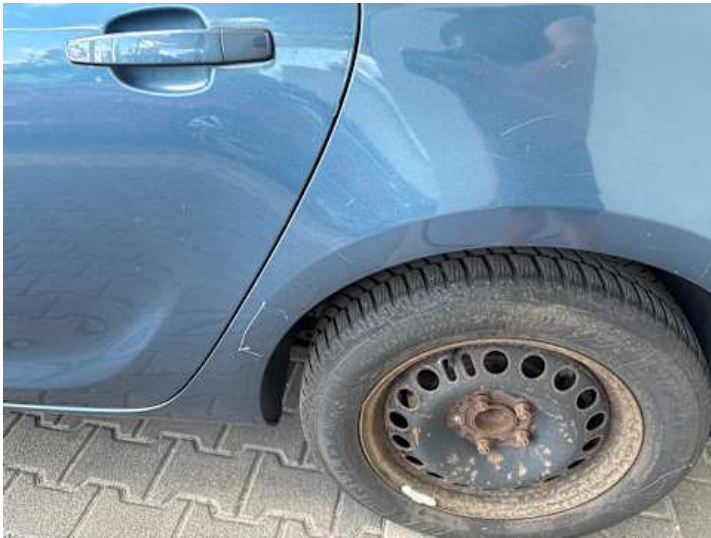
| Fahrzeugteil | Lackschichtdicke (in µm) | Fahrzeugteil | Lackschichtdicke (in µm) |
|---|---|---|---|
| Seitenteil hinten links | 150 | Seitenteil hinten rechts | 250 |

Seitenteil hinten links (Kratzer)

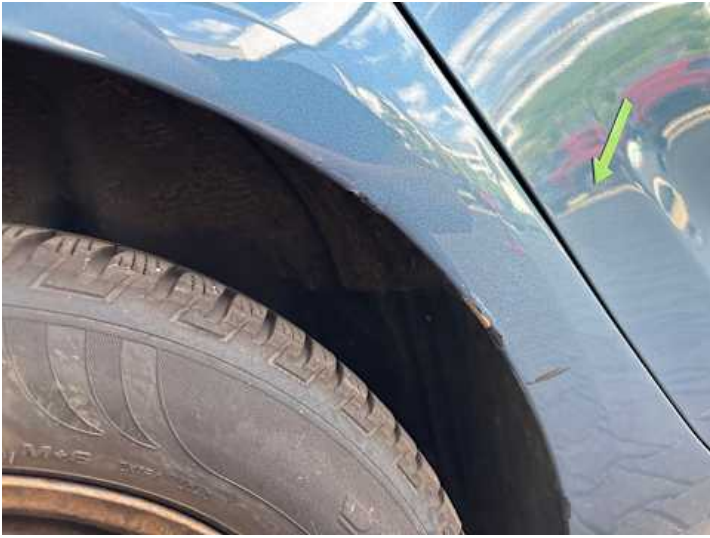
Seitenteil hinten rechts (Lackschaden, Delle, Rost)

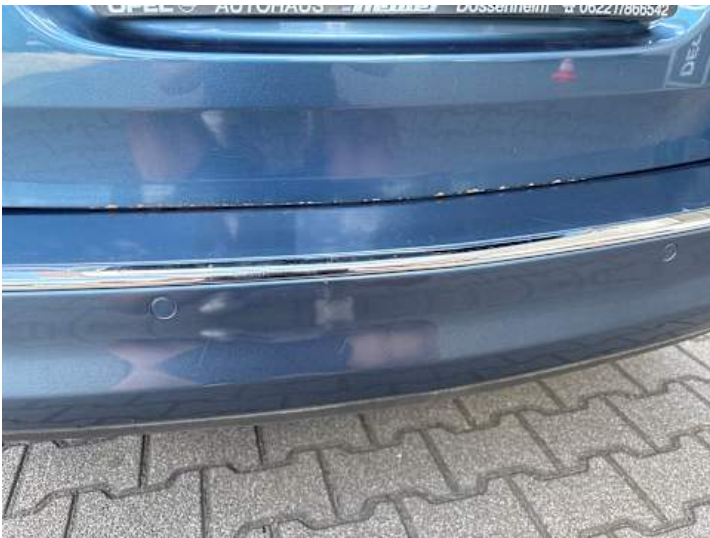
Heckklappe (Lackschaden, Rost)

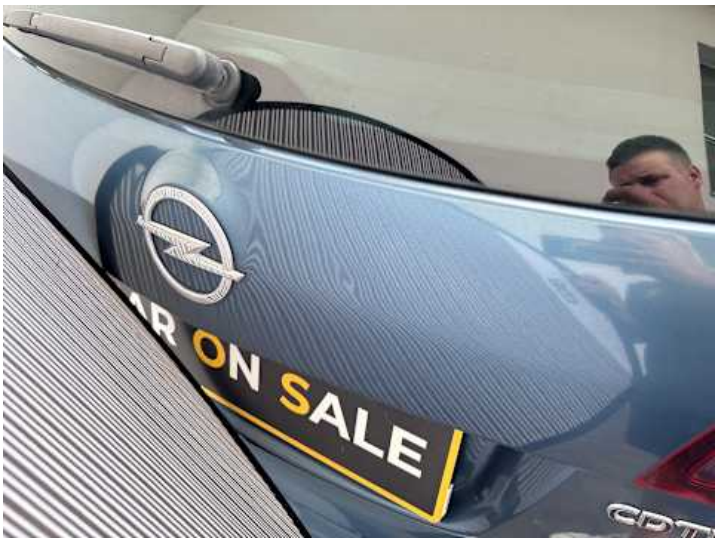
Heckklappe (Delle)

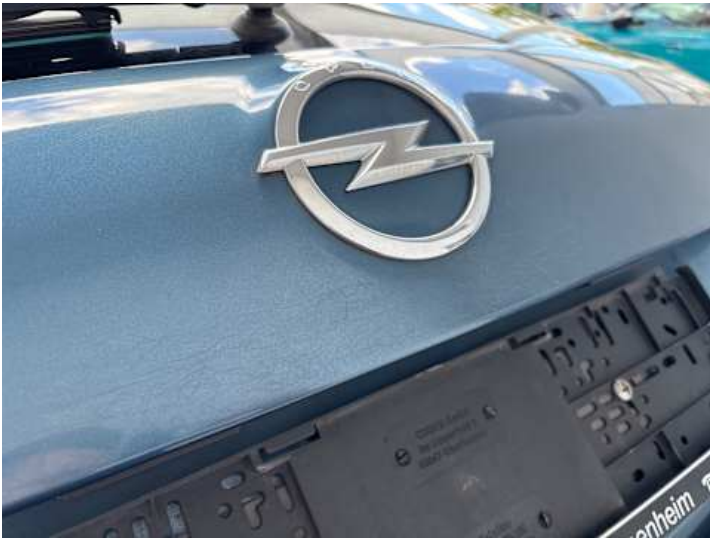
Heckklappe (Kratzer)

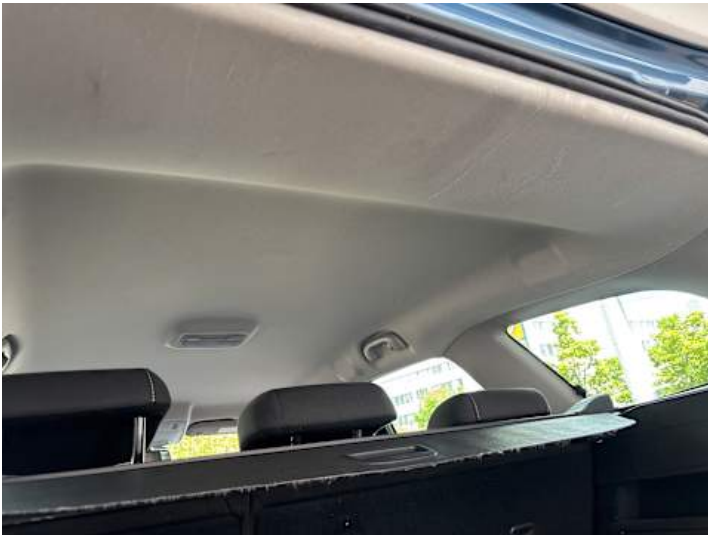
Innenraum (Verschleiß)

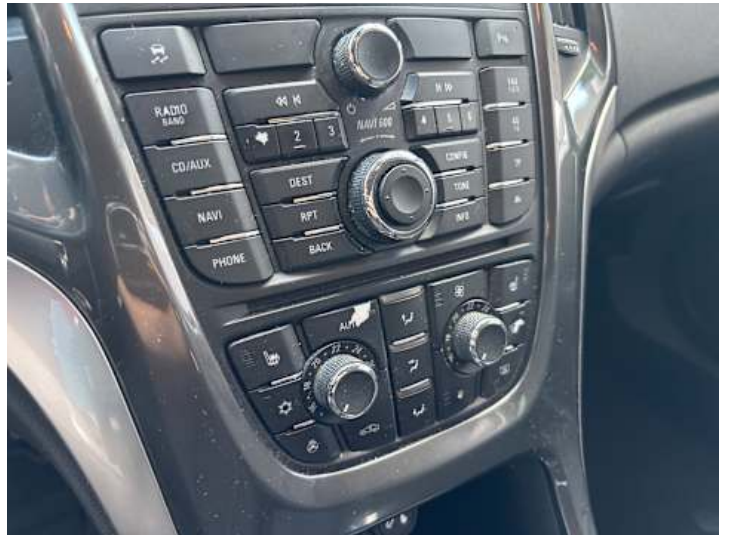
Innenraum (Verschleiß)

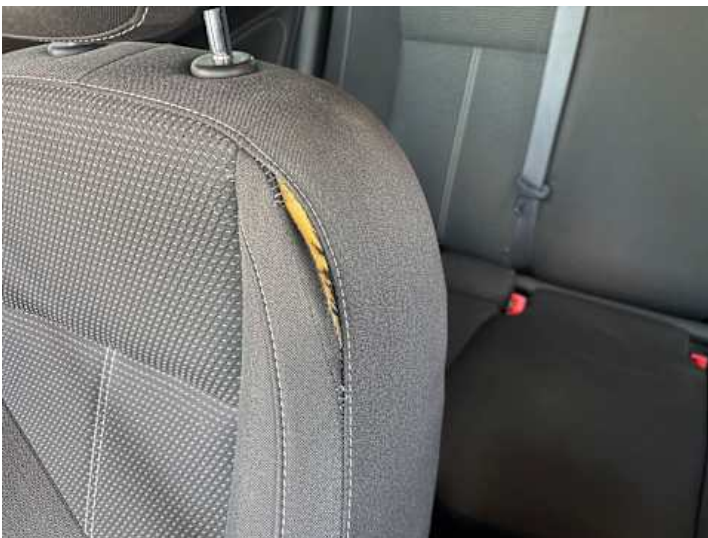
Innenraum (Verschleiß)

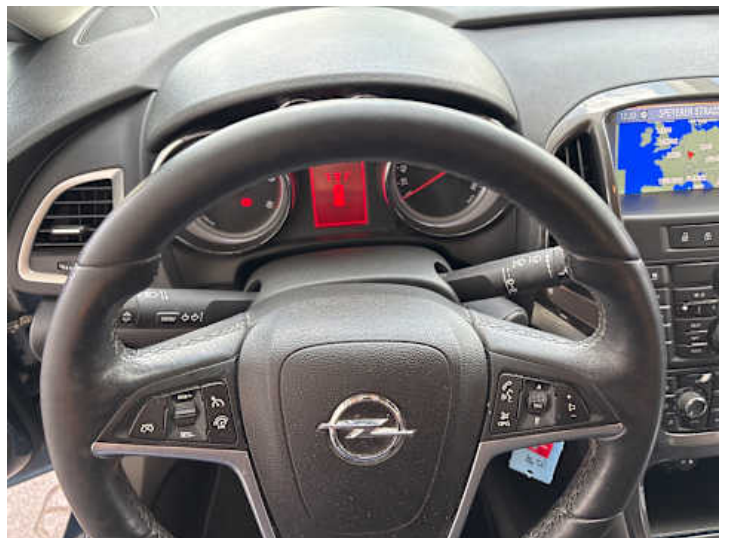
Innenraum (Verschleiß)

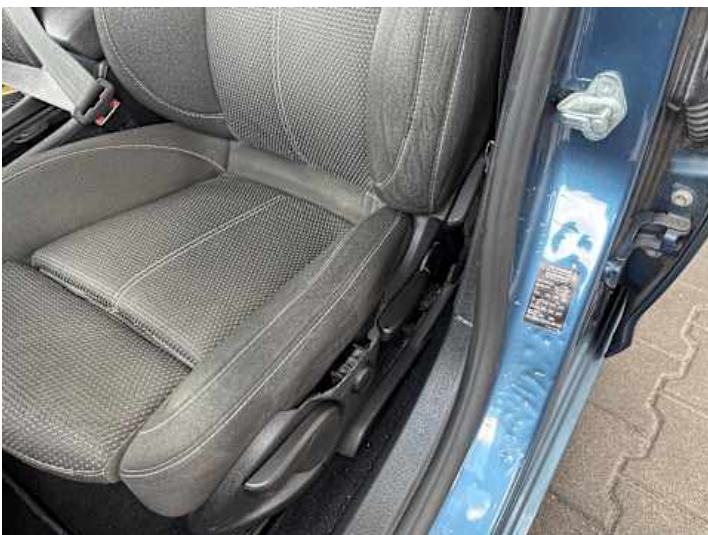
Innenraum (Verschleiß)

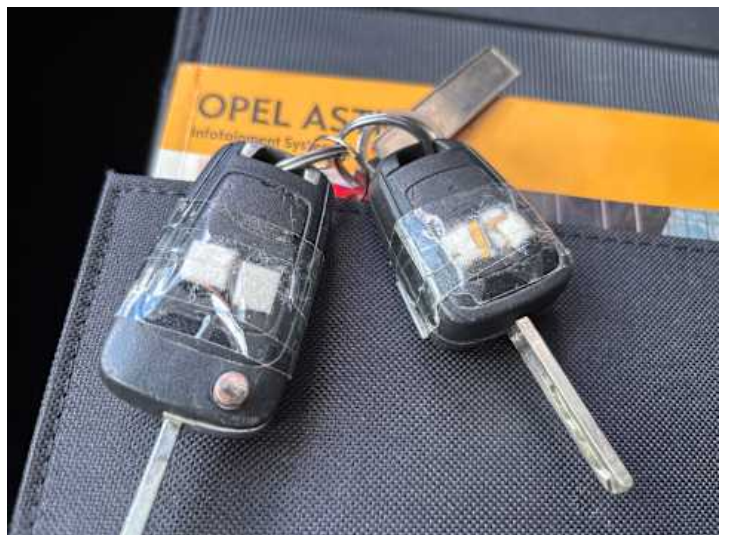
Innenraum (Diverse Schäden)
